# Asbestinventarisatetest

Visserstraat 6, 9470 Denderleeuw

Attestnummer : 20260122-000008.000

Uitgegeven op : 22.01.2026

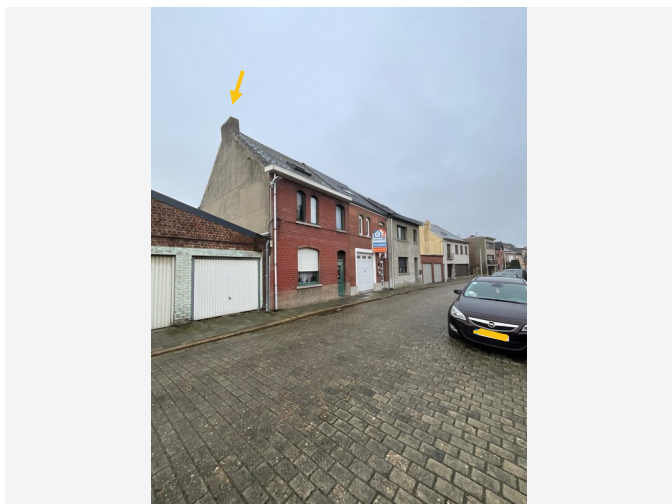
Situeringsfoto

### Tijdelijke beperking

**Reden:** Het te onderzoeken materiaal situeert zich hoger dan 3,50 m te rekenen vanaf een veilige ondergrond

**Uitleg van de asbestdeskundige:** Het rookgaskanaal is niet beoordeeld. Aan de binnenzijde is de kachel aangesloten. Aan de buitenzijde is het hoger dan 3,5 meter om de schoorsteen te inspecteren. Het is niet zichtbaar of er een asbestverdacht rookgaskanaal aanwezig is in de schoorsteen. Conform ons inspectieprotocol mogen wij een beperking inroepen voor hoogtes hoger dan 3,5 m. Indien men dit wil laten onderzoeken, dient er een nieuwe afspraak gemaakt te worden en moet er een hoogtewerker voorzien worden, evenals iemand die bevoegd is om deze te bedienen en eventueel een techniek die de al dan niet aanwezige schouwwhoed kan afnemen en weer terugplaatsen.

| (Asbest)materiaal | Rookgaskanaal |
| Karakterisatie | Asbest (verdacht) |

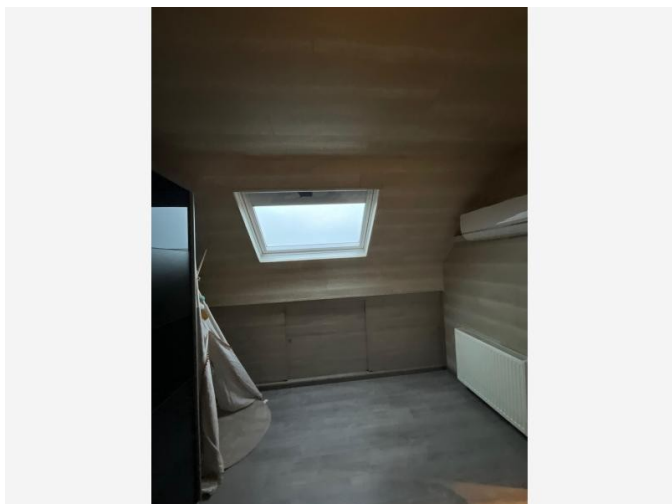
Situeringfoto

#### Tijdelijke beperking

**Reden:** Het te onderzoeken materiaal situeert zich hoger dan 3,50 m te rekenen vanaf een veilige ondergrond

**Uitleg van de asbestdeskundige:** Het onderdak is niet waarneembaar vanwege de hoogte, die meer dan 3,5 meter bedraagt. Door de afwerkingsgraad aan de binnenzijde van de bovenste verdieping is het onderdak niet zichtbaar of inspecteerbaar. We hebben geprobeerd een dakpan op te tillen om het onderdak te inspecteren, maar dit is niet gelukt. Alleen destructief onderzoek kan bepalen of het onderdak al dan niet asbesthoudend is (type menuiserite).

| (Asbest)materiaal | Plaat, paneel, tablet - Type Menuiserite |
| Karakterisatie | Asbest (verdacht) |

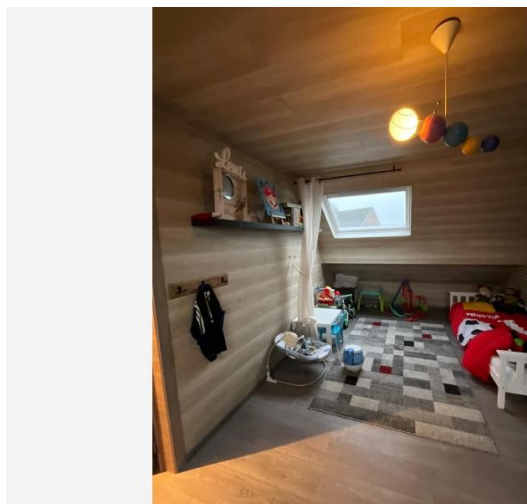
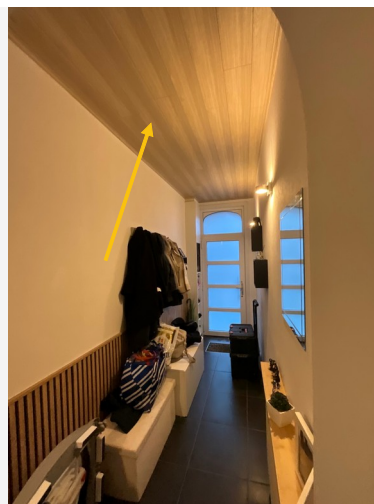
### Informatie over een materiaal dat de asbestdeskundige niet kan waarnemen of vaststellen

| Basis voor advies | Beoordeling op basis van expertise met een vaststelling door de asbestdeskundige. |

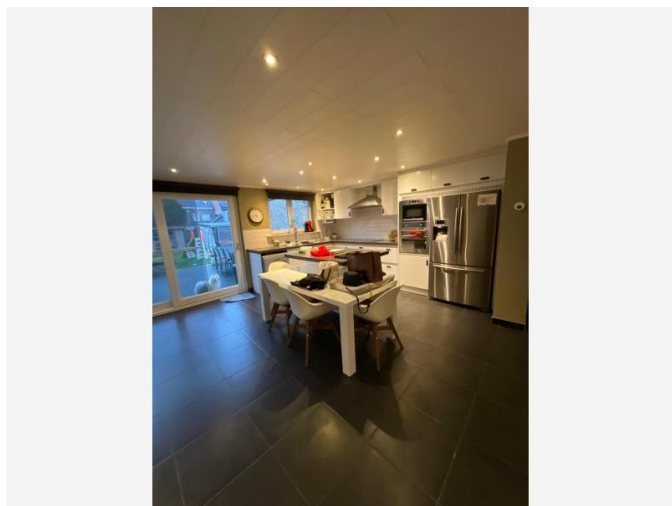
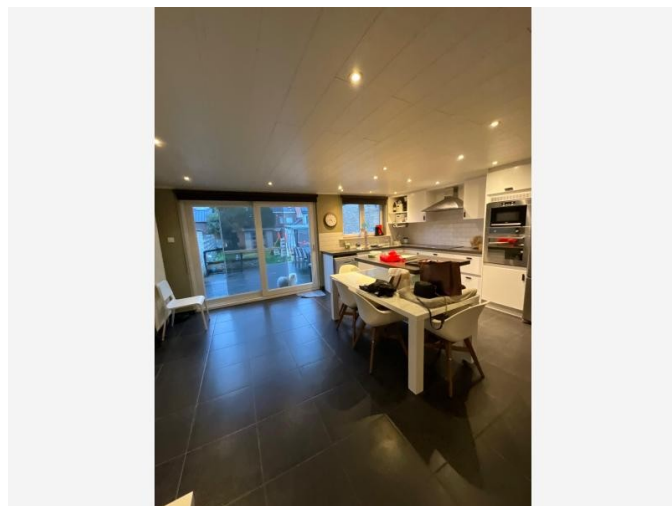
### Informatie over een materiaal dat de asbestdeskundige niet kan waarnemen of vaststellen

| Basis voor advies | Beoordeling op basis van expertise met een vaststelling door de asbestdeskundige. |

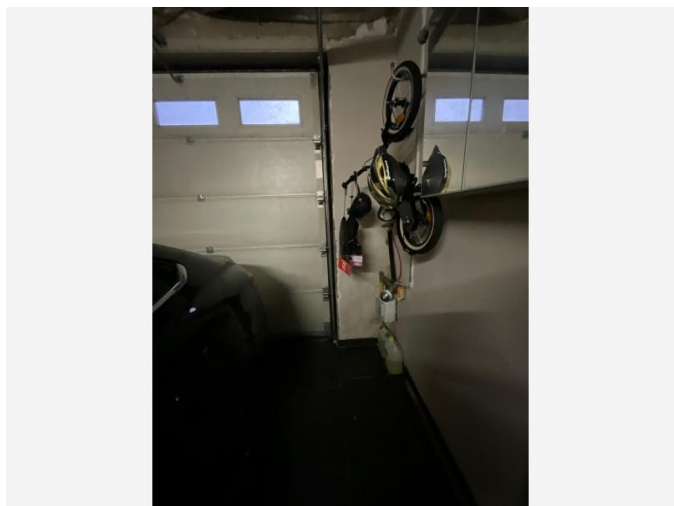
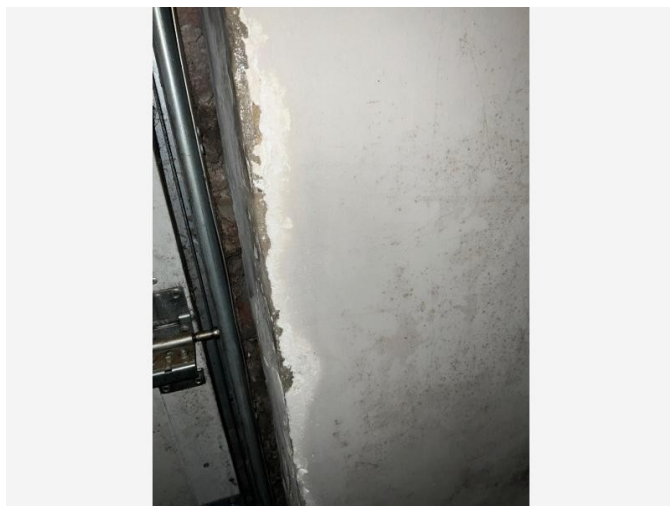
## Fiche 5: Pleisterwerk muren

Geen asbest

| # | Type | Referentie | Resultaat |
|---|---|---|---|
| 5.1 | Mengmonster | 140126-P1-1 | Geen asbest |

| Beschrijving | Pleisterwerk muren |
| Bindmiddel van materiaal | Gips - kalk |
| Gebondenheid op basis van bindmiddel | Niet-hechtgebonden |

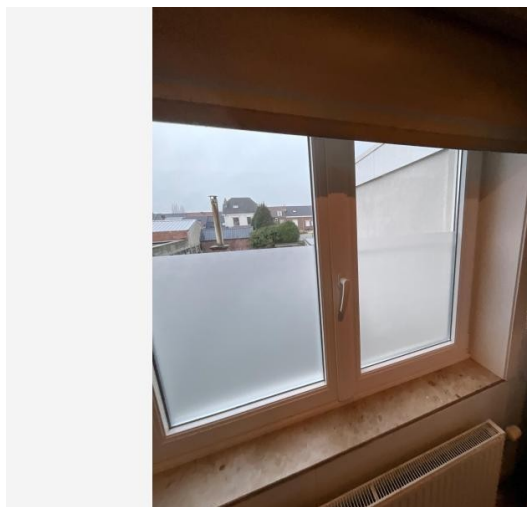
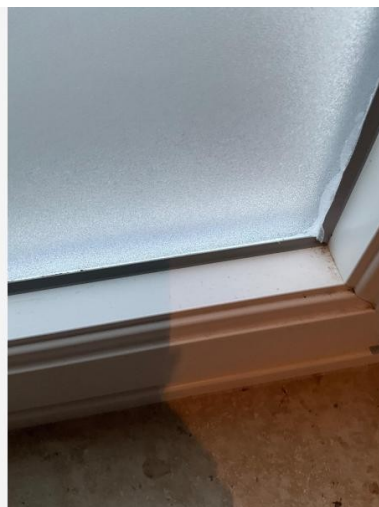
### Fiche 6: Afdichtingsmateriaal (mastiek, kit, .. ) aan schrijnwerk

| Beschrijving | Notitie | Terug te vinden op plannen |
|---|---|---|
| Fiche 6: Afdichtingsmateriaal (mastiek, kit, .. ) aan schrijnwerk | <p>Afdichtingsmateriaal (mastiek, kit, voegsel, .. ) toegepast aan of rond het schrijnwerk. Luchtdichting, waterdichting of esthetische afwerking tussen schrijnwerk en omliggende constructiedelen.</p> <p>Tijdens de inspectie werd het aanwezige afdichtingsmateriaal visueel beoordeeld. De afdichtingen bestaan uit recente elastische siliconenkitten en/of moderne polymeerkitten. Er werden geen tekenen vastgesteld van oud, bros of bitumineus mastiekmateriaal dat typerend is voor asbesthoudende toepassingen.</p> <p>Niet-asbestverdacht. Het aangetroffen materiaal is van recente datum en vertoont geen kenmerken van historische asbesthoudende afdichtingen.</p> <p>Geen specifieke maatregelen nodig. Bij toekomstige renovaties of vervangingen kan standaard voorzichtigheid worden toegepast om beschadiging van oude lagen of onderliggende materialen te vermijden.</p> | - |
