# Asbestinventarisatetest

Nieuwstraat 31, 9402 Ninove

Attestnummer : 20250918-000426.000

Uitgegeven op : 18.09.2025

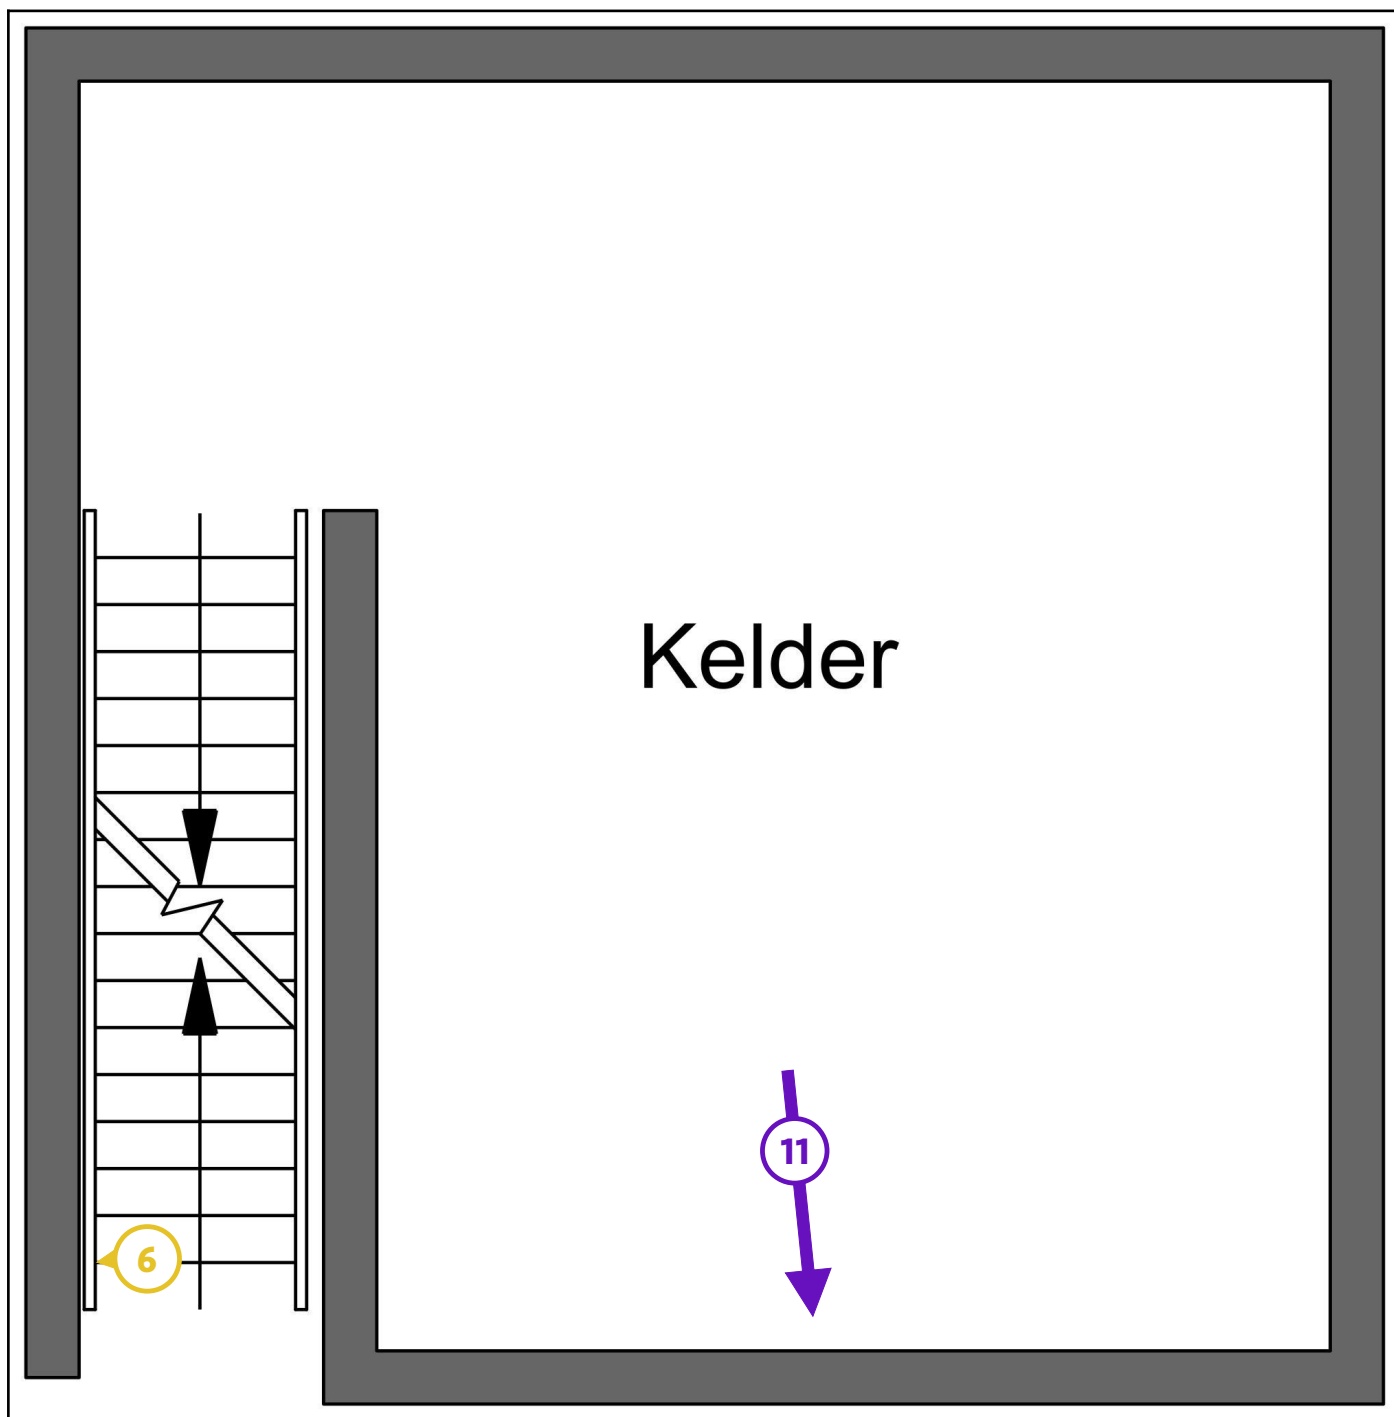
## Plan 1.1: Kelder plan

| Beschrijving | Type | Actie |
|---|---|---|
| 6. Bakeliet schakelaar | Asbestmateriaal | Zorgvuldig beheren |

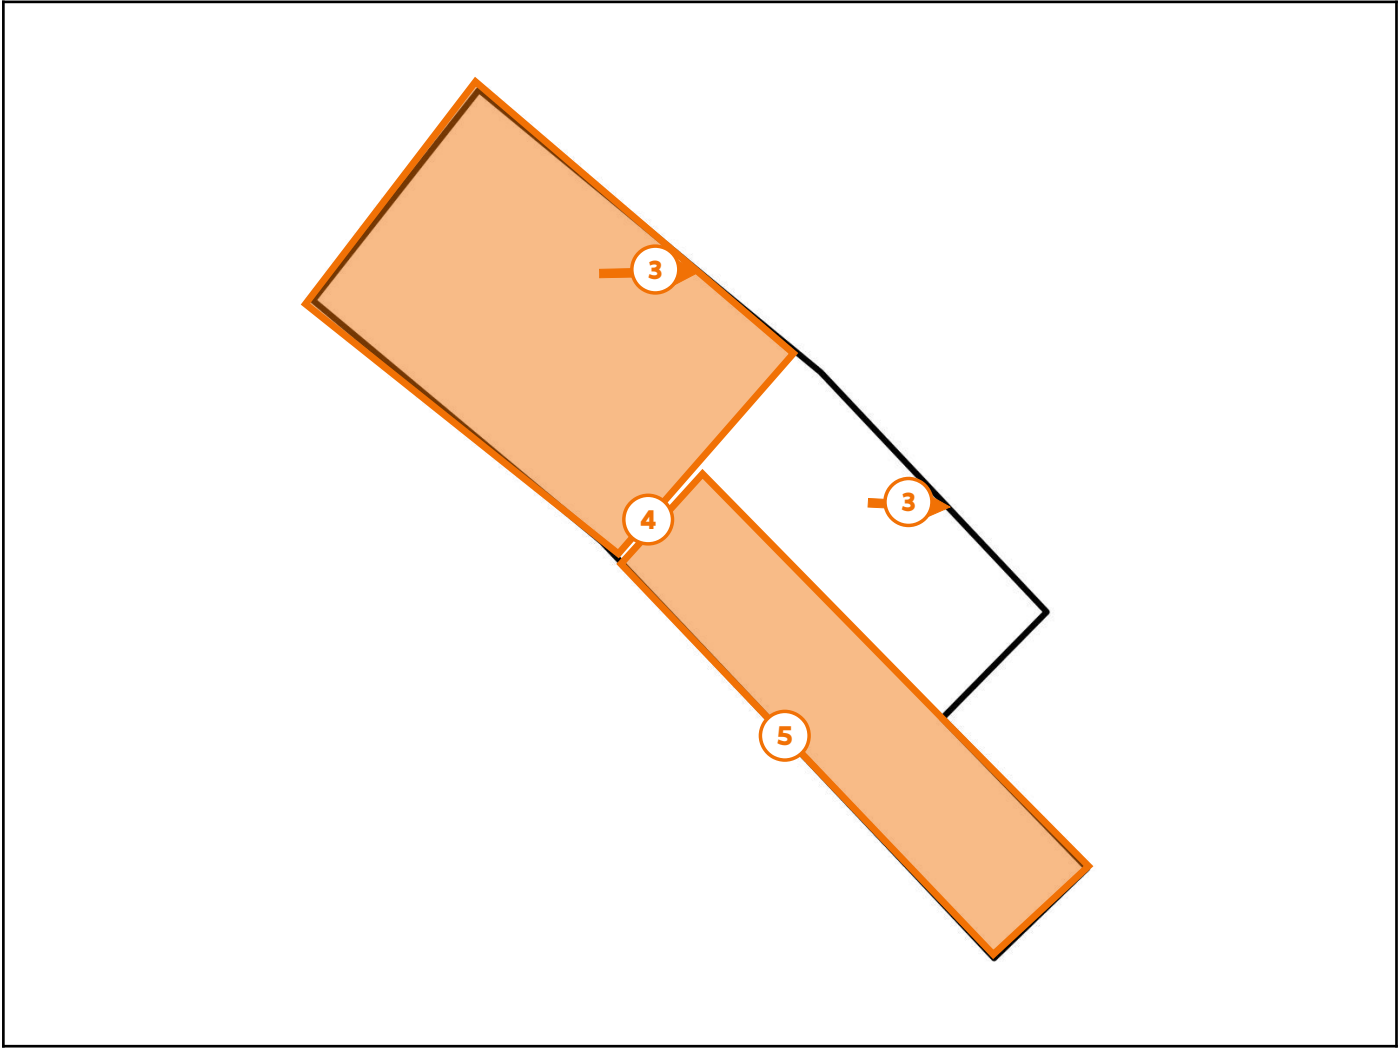
# Plan 1.7: Dak plan

| Beschrijving | Type | Actie |
|---|---|---|
| 3. Rookgaskanaal uit asbestcement | Asbestmateriaal | Verwijderen |
| 4. Leien uit asbestcement | Asbestmateriaal | Verwijderen |
| 5. Golfplaten uit asbestcement | Asbestmateriaal | Verwijderen |

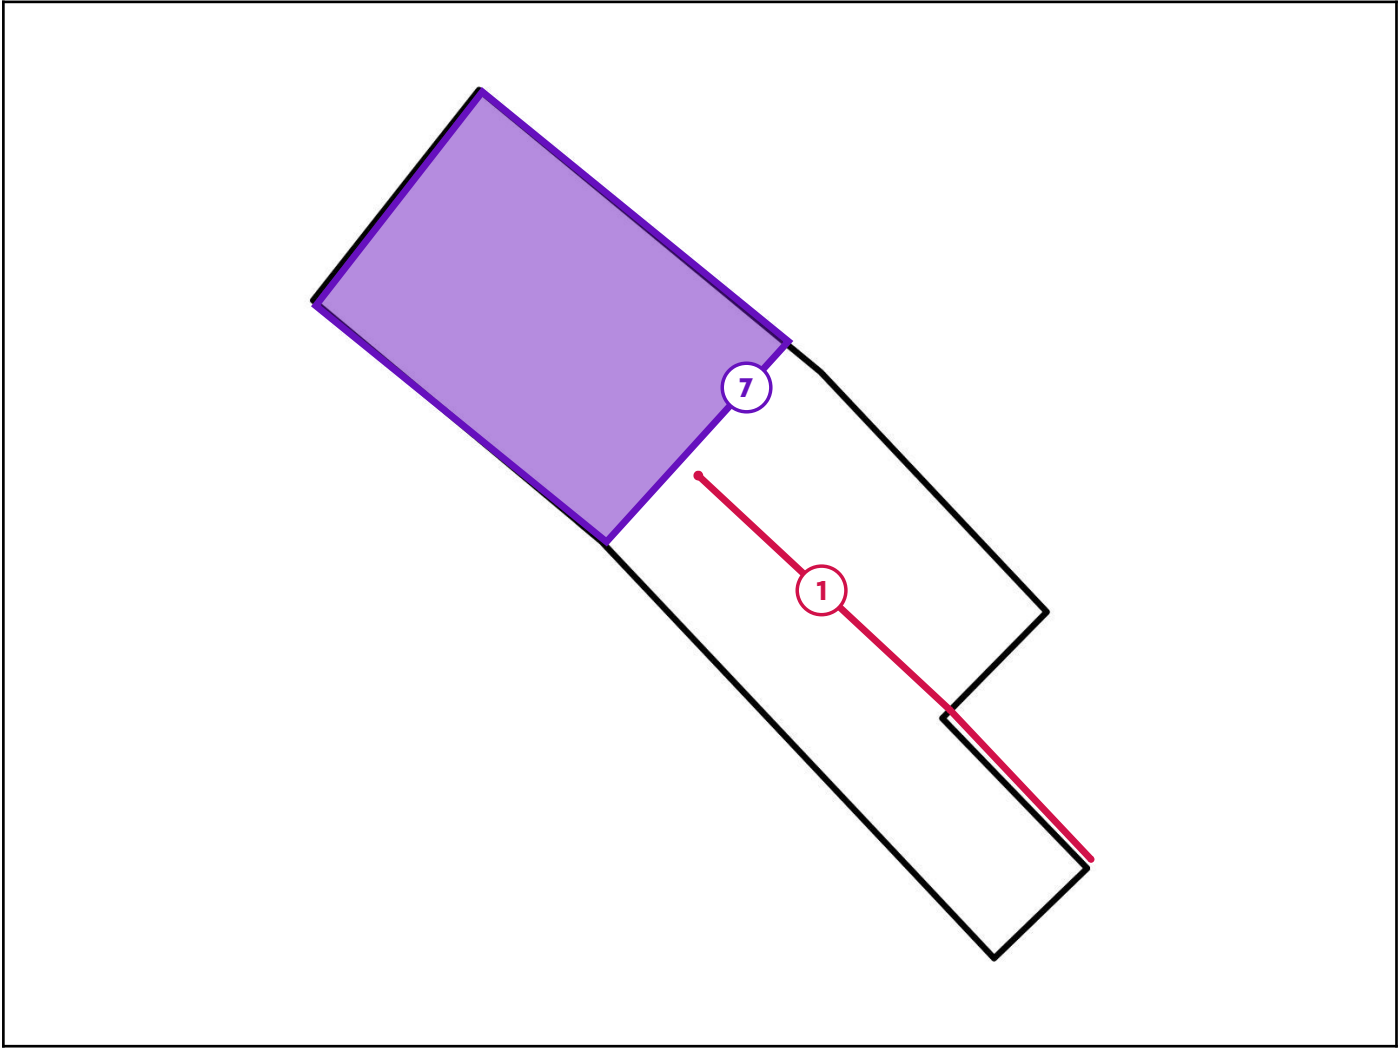
# Plan 1.8: Dak plan

| Beschrijving | Type | Actie |
|---|---|---|
| 1. Sediment dakgoot | Asbestmateriaal | Dringend verwijderen |
| 7. Onderdak | Advies | - |

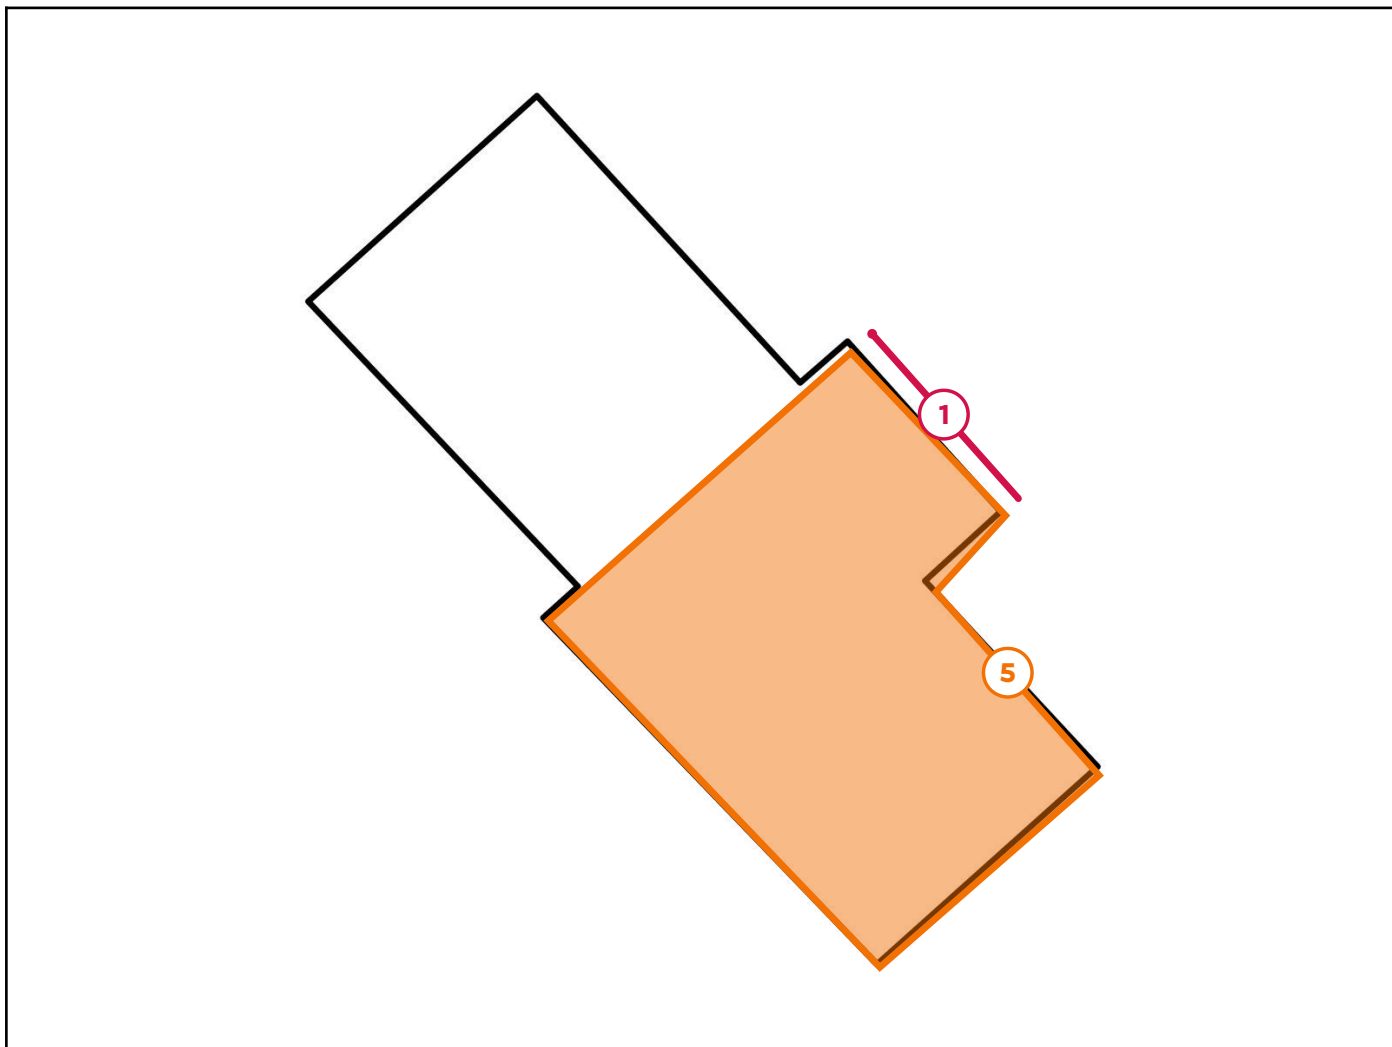
## Plan 2.1: Garage plan

| Beschrijving | Type | Actie |
|---|---|---|
| 1. Sediment dakgoot | Asbestmateriaal | Dringend verwijderen |
| 5. Golfplaten uit asbestcement | Asbestmateriaal | Verwijderen |

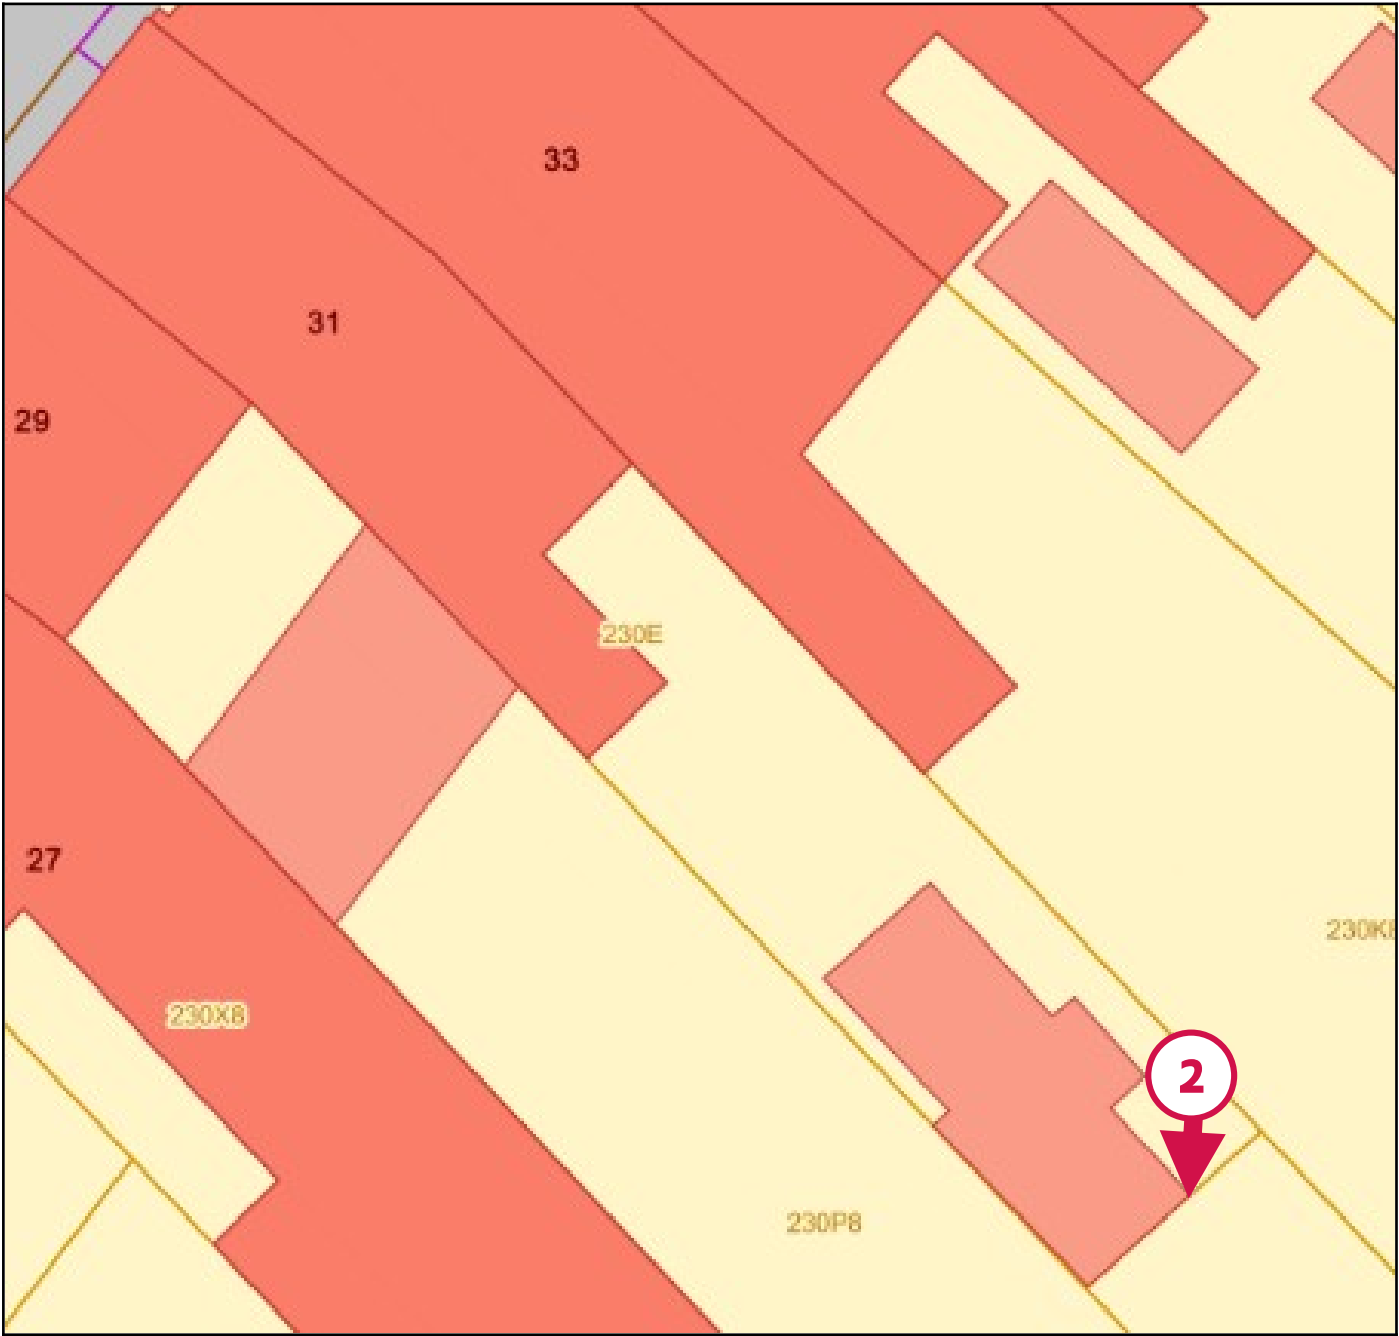
# Plan 3.1: Vaststellingen buiten de constructies

| Beschrijving | Type | Actie |
|---|---|---|
| 2. Golfplaten asbestcement | Asbestmateriaal | Dringend verwijderen |

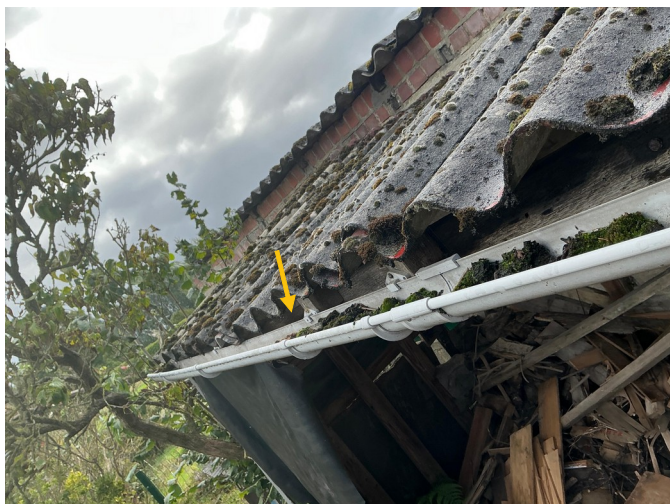
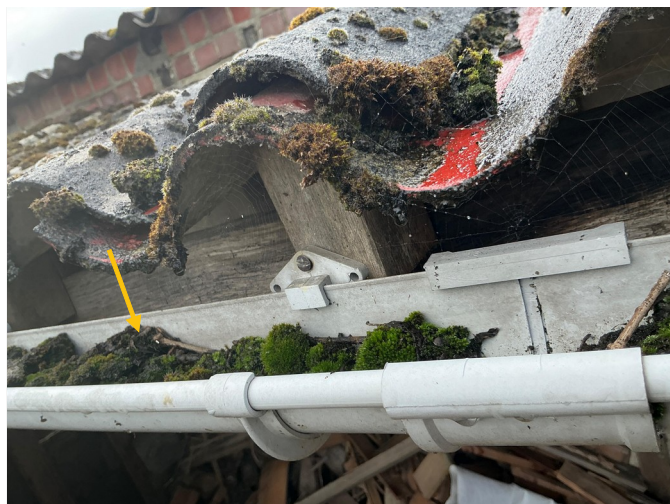
Het asbestmateriaal valt onder de mijlpaal van 2040.

**Dringend verwijderen**

| Beschrijving | Sediment dakgoot |
| Type afvalstof | Betreft resten (contaminatie) van verwerking of beschadiging |
| Type resten (contaminatie) | <ul style="list-style-type: none"><li>Stof, deeltjes &lt; 4 mm, flinters, gruis (vermengd in materiaal)</li></ul> |
| Bron van de resten | De bron van de resten zijn de schuine daken bedekt met asbesthoudende golfplaten. |
| Gebondenheid resten | Niet hecht |
| Hoeveelheid (gewicht - aantal) | <ul style="list-style-type: none"><li>5,00 kg - 1 stuk</li></ul> |

- Verwijder het asbestafval.
- Voer bijkomende staalname(s) uit.

- Eenvoudige handelingen: mag via doe-het-zelf of door werknemer(s) met opleidingsattest eenvoudige handelingen  
Deze asbesthoudende toepassing kan door middel van DHZ of eenvoudige handelingen verwijderd worden. Gebruik hierbij de gepaste persoonlijke beschermingsmiddelen, vermijdt vezelvrijgave en voer het asbesthoudend afval, dubbel verpakt, via de juiste afvalstroom af.

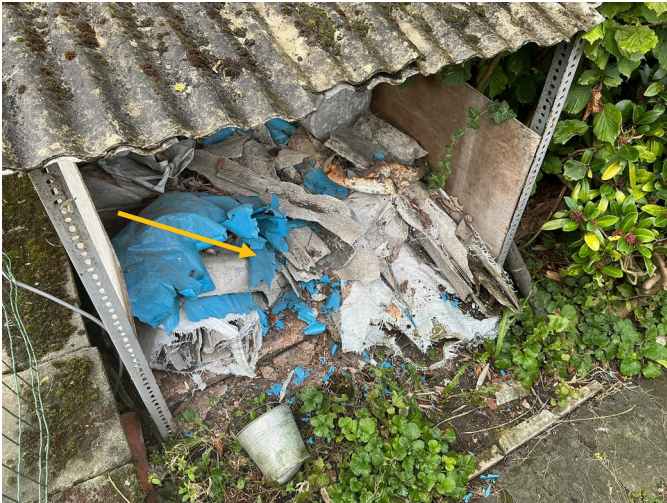
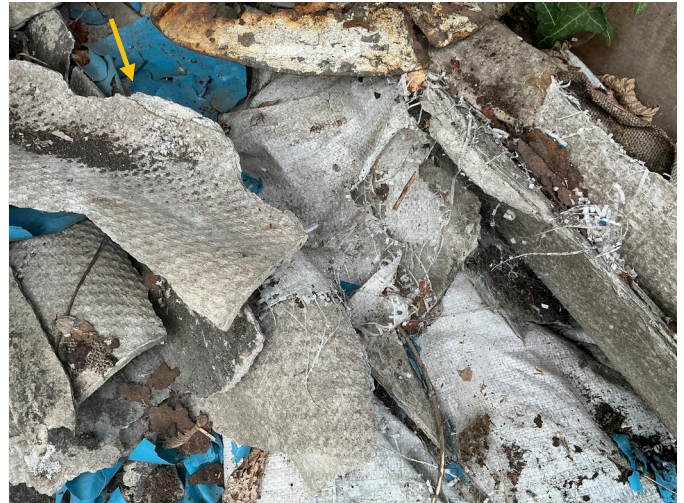
## Fiche 2: Golfplaten asbestcement

Het asbestmateriaal valt onder de mijlpaal van 2040.

**Dringend verwijderen**

| Beschrijving | Golfplaten asbestcement |
| Type afvalstof | Betreft resten (contaminatie) van verwerking of beschadiging |
| Type resten (contaminatie) | <ul style="list-style-type: none"><li>Stukken, fragmenten (los, opliggend)</li><li>Stukken, fragmenten (vermengd in materiaal)</li></ul> |
| Bron van de resten | De bron van de resten zijn de asbesthoudende golfplaten. |
| Gebondenheid resten | Hecht |
| Hoeveelheid (gewicht - aantal) | <ul style="list-style-type: none"><li>30,00 kg - 1 stuk</li></ul> |

- Verwijder het asbestafval.
- Voer bijkomende staalname(s) uit.

- Eenvoudige handelingen: mag via doe-het-zelf of door werknemer(s) met opleidingsattest eenvoudige handelingen  
Deze asbesthoudende toepassing kan door middel van DHZ of eenvoudige handelingen verwijderd worden. Gebruik hierbij de gepaste persoonlijke beschermingsmiddelen, vermijdt vezelvrijgave en voer het asbesthoudend afval, dubbel verpakt, via de juiste afvalstroom af.

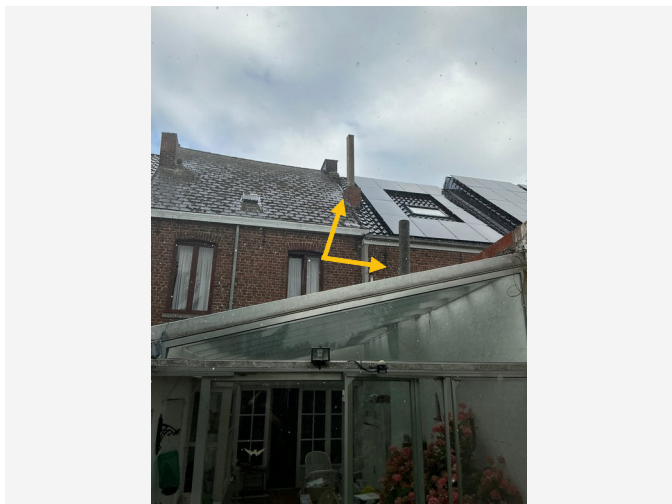
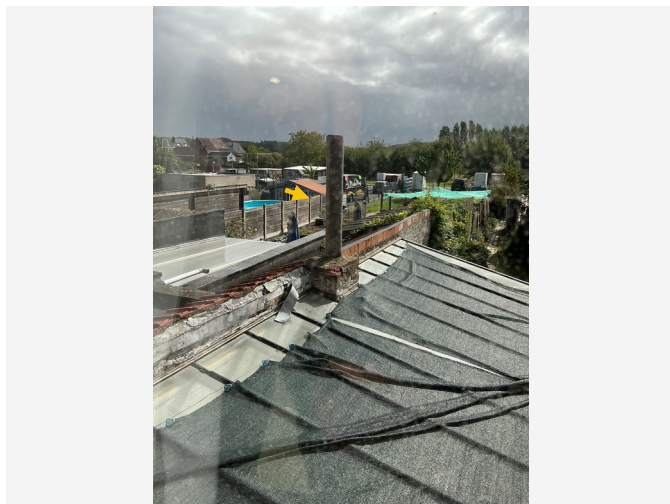
Het asbestmateriaal valt onder de mijlpaal van 2034.

Verwijderen

| Eindbeoordeling materiaalrisico | Verhoogd materiaalrisico en/of verhoogde kans op vezelvrijgave |
| Opmerking | <p>De bemossing zorgt voor de categorie "Matig beschadigd, matig verweerd". Crocidoliet is een aanname bij gebrek aan staalname.</p> <p>Een staalname kan een andere asbestsoort met zich meebrengen en de risico beoordeling beïnvloeden.</p> |

| Asbestsoort (vezeltype) | Crocidoliet aanwezig |
| Toestand van het materiaal | Matig beschadigd, matig verweerd |

| Beschrijving | Rookgaskanaal uit asbestcement |
| Hoeveelheid (lengte - omtrek - dikte - aantal) | <ul style="list-style-type: none"><li>• 1,50 m - 50,00 cm - 1,00 cm - 2 stuks</li></ul> |

- Zorg voor een veilig beheer. Vermijd het beschadigen van het asbestmateriaal. Controleer de toestand jaarlijks op wijzigingen.
- Voer bijkomende staalname(s) uit.

- Eenvoudige handelingen: mag via doe-het-zelf of door werknemer(s) met opleidingsattest eenvoudige handelingen  
Gezien de inkapseling van deze asbesthoudende toepassing dient deze asbesthoudende toepassing dient door een aannemer met opleidingsattest eenvoudige handelingen verwijderd te worden. Conform de geldende verwijderingsprotocollen en veiligheidsvoorschriften.

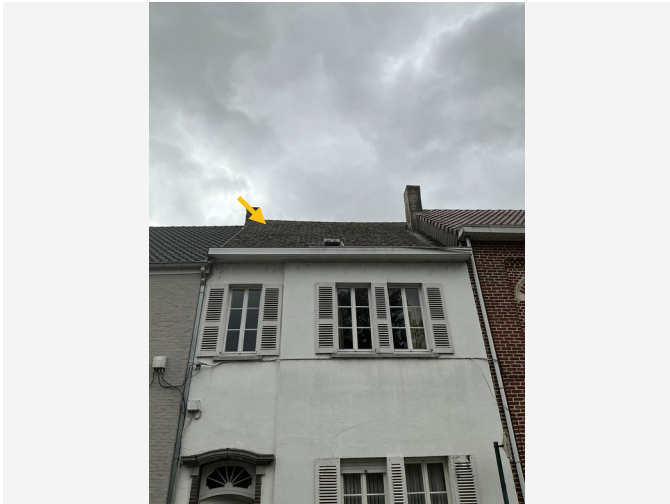
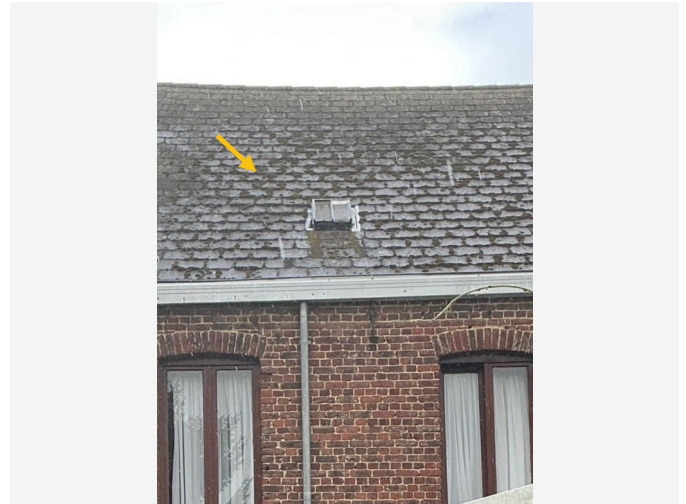
Het asbestmateriaal valt onder de mijlpaal van 2034.

Verwijderen

Zeker niet ontmossen. Geen hoge druk reinigers op gebruiken of enig borstelmateriaal. Het is niet toegelaten om zonnepanelen op dit dak te plaatsen. Indien een dakraam moet worden geplaatst zal het dak (lokaal) moeten worden ontdaan van zijn asbestleien en mogen deze niet worden herbuikt in de aansluiting van het dakraam.

| Eindbeoordeling materiaalrisico | Verhoogd materiaalrisico en/of verhoogde kans op vezelvrijgave |
| Opmerking | Crocidoliet wordt aangenomen omdat er geen staal werd genomen. Een staalname kan de ware asbestsoort bewijzen. Dit kan een invloed hebben om de risicobeoordeling. Korstmossen op deze leien veroorzaken de "Matig beschadigd, matig verweerd" toestand. |

| Asbestsoort (vezeltype) | Crocidoliet aanwezig |
| Toestand van het materiaal | Matig beschadigd, matig verweerd |

| Beschrijving | Leien uit asbestcement |
| Hoeveelheid (oppervlakte - aantal) | <ul style="list-style-type: none"><li>• 60,00 m<sup>2</sup> - 1 stuk</li></ul> |

- Zorg voor een veilig beheer. Vermijd het beschadigen van het asbestmateriaal. Controleer de toestand jaarlijks op wijzigingen.
- Hemelwater dat afspoelt van asbestcement daken of gevels kan asbestdeeltjes bevatten. Gebruik het enkel voor gesloten circuits (bv. spoelen toiletten). Reinig na het vervangen van het dak of de gevel de dakgoten en regenwaterput of -ton om asbesthoudend sediment of slib te verwijderen
- Voer bijkomende staalname(s) uit.

- Eenvoudige handelingen: mag via doe-het-zelf of door werknemer(s) met opleidingsattest eenvoudige handelingen  
Deze asbesthoudende toepassing dient door een aannemer met opleidingsattest eenvoudige handelingen verwijderd te worden. Dit volgens de geldende verwijderingsprotocollen en veiligheidsvoorschriften.

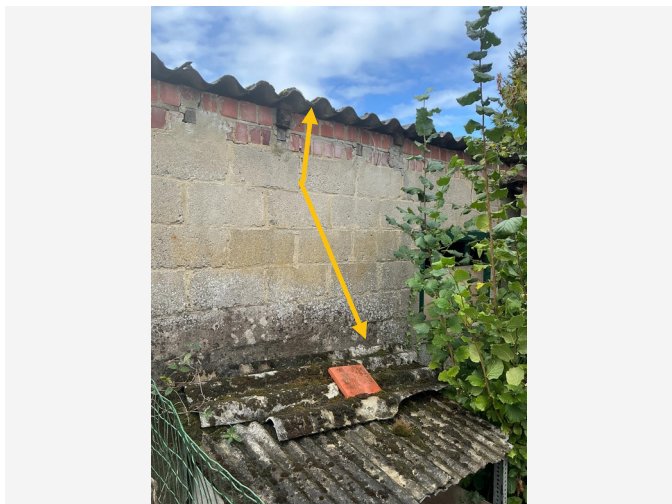
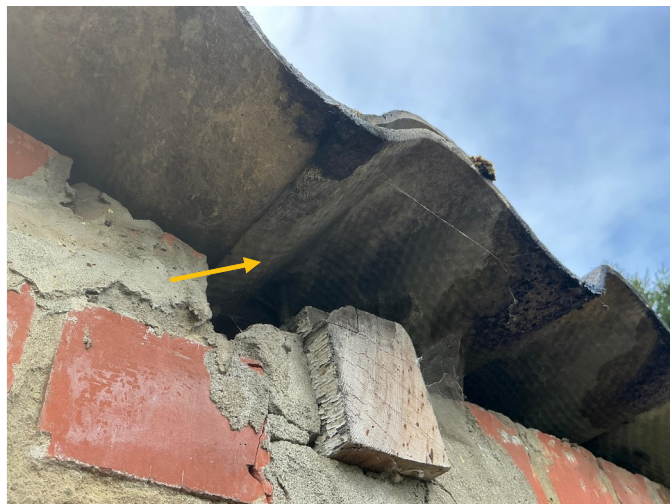
Het asbestmateriaal valt onder de mijlpaal van 2034.

Verwijderen

| Eindbeoordeling materiaalrisico | Verhoogd materiaalrisico en/of verhoogde kans op vezelvrijgave |
| Opmerking | <p>De bemossing zorgt voor de toestand "Matig beschadigd, matig verweerd." Crocidoliet is een aanname bij gebrek aan staalname.</p> <p>Een staalname kan een andere asbestsoort met zich meebrengen en de risicobeoordeling beïnvloeden.</p> |

| Asbestsoort (vezeltype) | Crocidoliet aanwezig |
| Toestand van het materiaal | Matig beschadigd, matig verweerd |

| Beschrijving | Golfplaten uit asbestcement |

- Zorg voor een veilig beheer. Vermijd het beschadigen van het asbestmateriaal. Controleer de toestand jaarlijks op wijzigingen.
- Hemelwater dat afspoelt van asbestcement daken of gevels kan asbestdeeltjes bevatten. Gebruik het enkel voor gesloten circuits (bv. spoelen toiletten). Reinig na het vervangen van het dak of de gevel de dakgoten en regenwaterput of -ton om asbesthoudend sediment of slib te verwijderen
- Voer bijkomende staalname(s) uit.

- Eenvoudige handelingen: mag via doe-het-zelf of door werknemer(s) met opleidingsattest eenvoudige handelingen  
Gezien de oppervlakte dient deze asbesthoudende toepassing dient door een aannemer met opleidingsattest eenvoudige handelingen verwijderd te worden. Conform de geldende verwijderingsprotocollen en veiligheidsvoorschriften.
