# Asbestinventarisatetest

16de Zijweg 4, 1770 Liedekerke

Attestnummer : **20260611-000378.001**

Uitgegeven op : **11.06.2026**

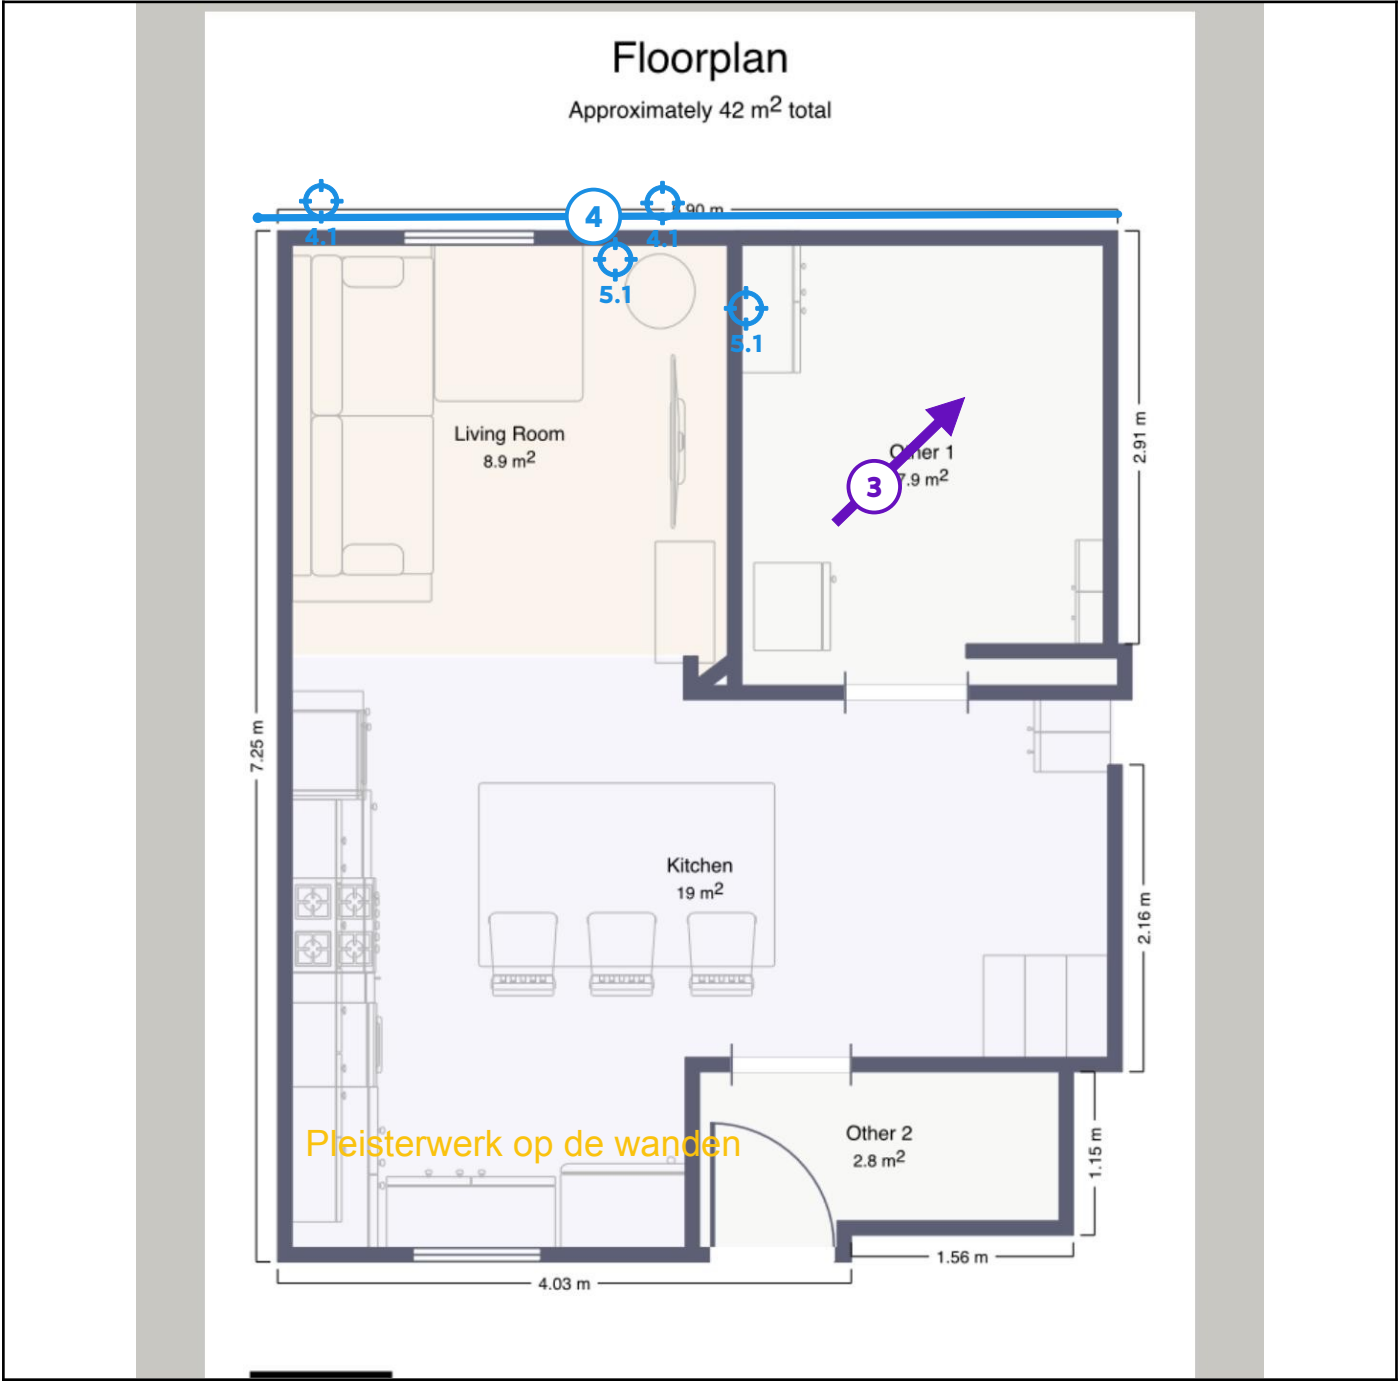
# Plan 1.1: Plan gelijkvloers

| Beschrijving | Type | Actie |
|---|---|---|
| 3. Ventilatiekanalen | Advies | - |
| 4. Cementen smeerlaag buiten | Geen asbest | - |

| 5. Pleisterwerk wanden | Geen asbest | - |

De ventilatiekanalen zijn niet waarneembaar. Het is niet uitgesloten dat ze asbestverdacht zijn.

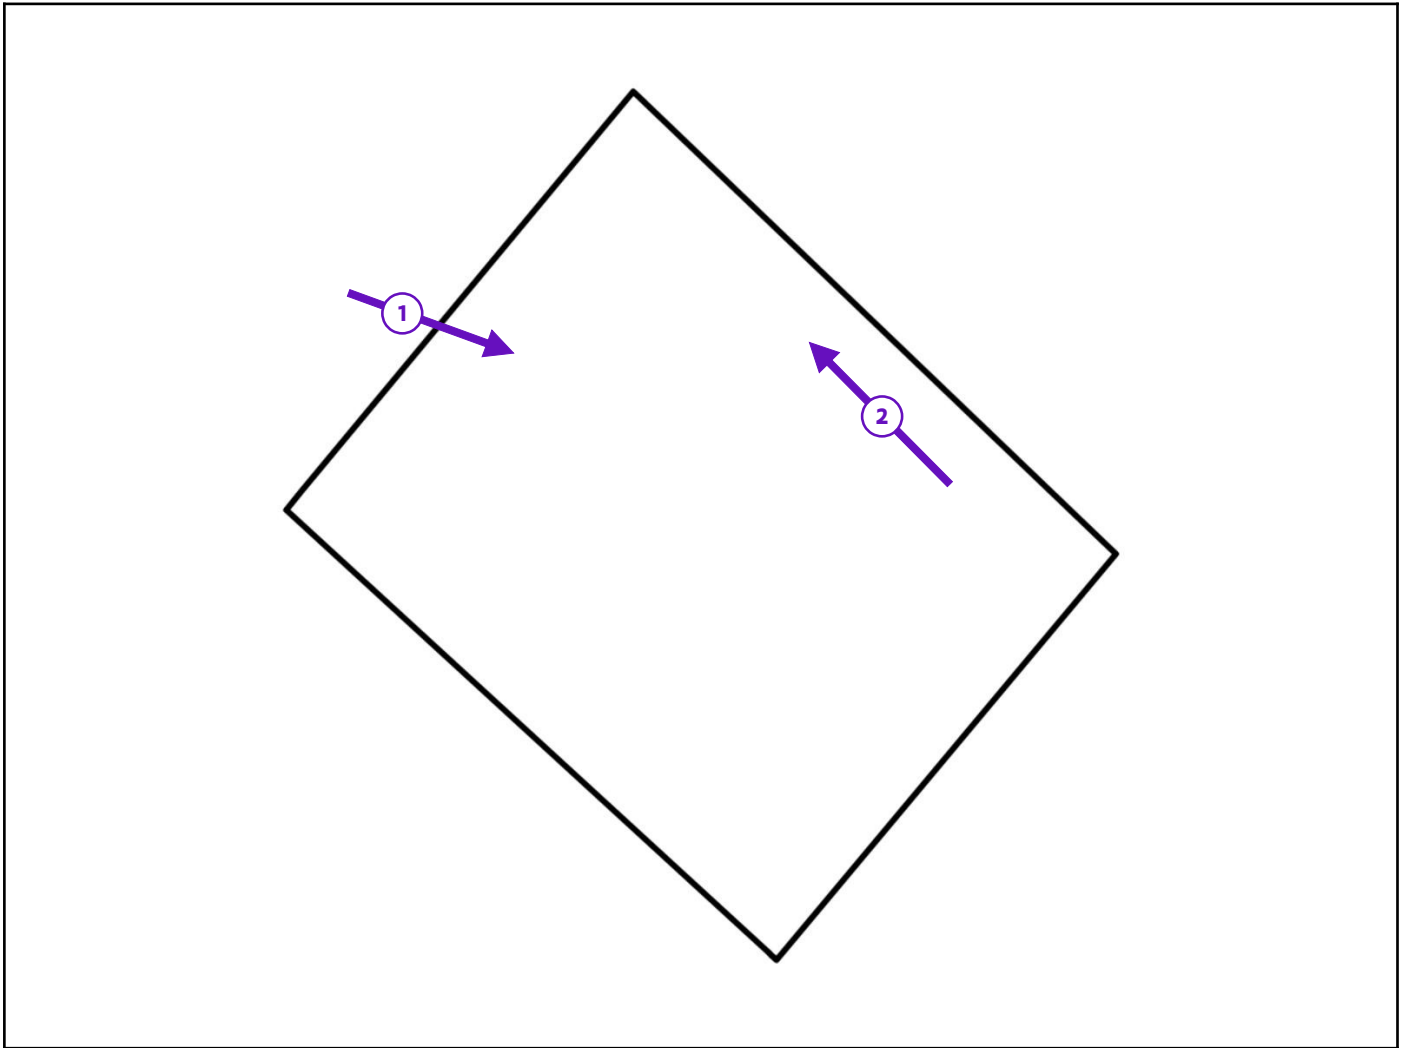
## Plan 1.3: Woning plan

| Beschrijving | Type | Actie |
|---|---|---|
| 1. Schouw | Beperking | - |
| 2. Dakbedekking dakkapel | Beperking | - |

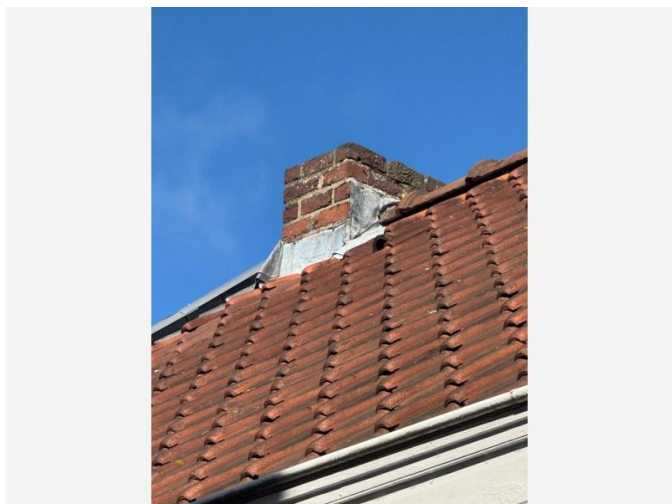
*Situeringsfoto*

**Reden:** Het te onderzoeken materiaal situeert zich hoger dan 3,50 m te rekenen vanaf een veilige ondergrond

**Uitleg van de asbestdeskundige:** De binnenkant van de schouw is niet waarneembaar. De schouw bevat binnenin mogelijk een asbestcement rookgaskanaal. Laat dit onderzoeken bij eventuele werken.

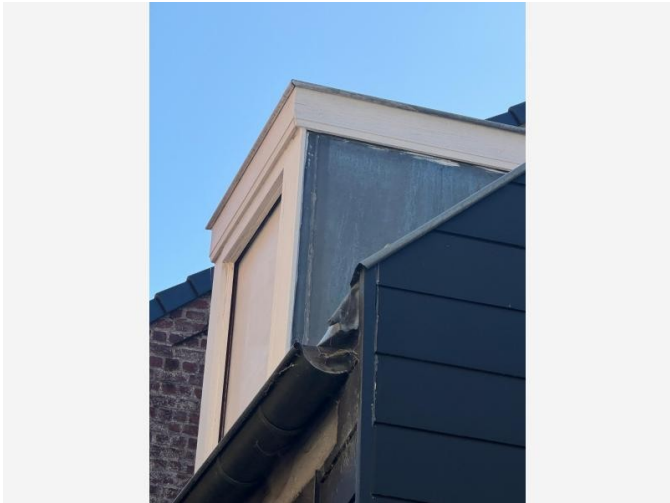
*Situeringsfoto*

**Reden:** Het te onderzoeken materiaal situeert zich hoger dan 3,50 m te rekenen vanaf een veilige ondergrond

**Uitleg van de asbestdeskundige:** De dakbedekking van de dakkapel kan niet onderzocht worden. De toepassing is niet waarneembaar. Toepassingen hoger dan 3,5m vanaf een veilige ondergrond hoeven in het kader van attest voor verkoop of schenking niet onderzocht te worden.

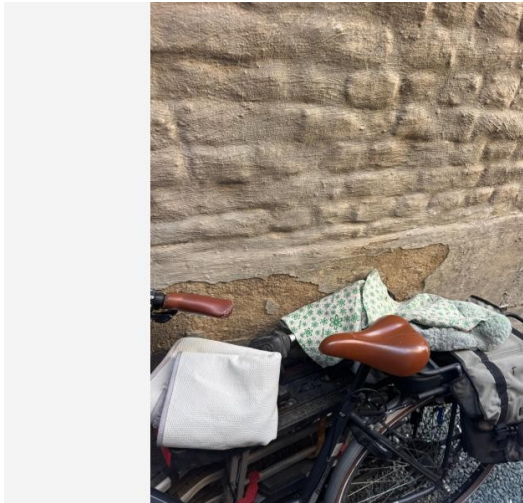
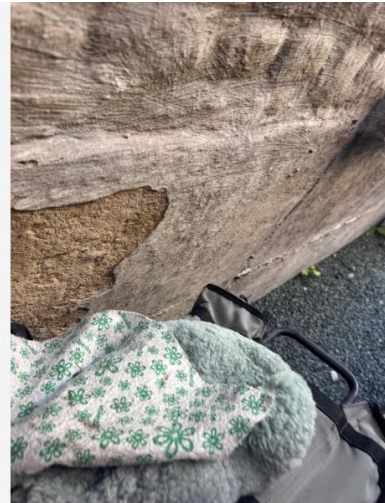
## Fiche 4: Cementen smeerlaag buiten

Geen asbest

| # | Type | Referentie | Resultaat |
|---|---|---|---|
| 4.1 | Mengmonster | 2 | Geen asbest |

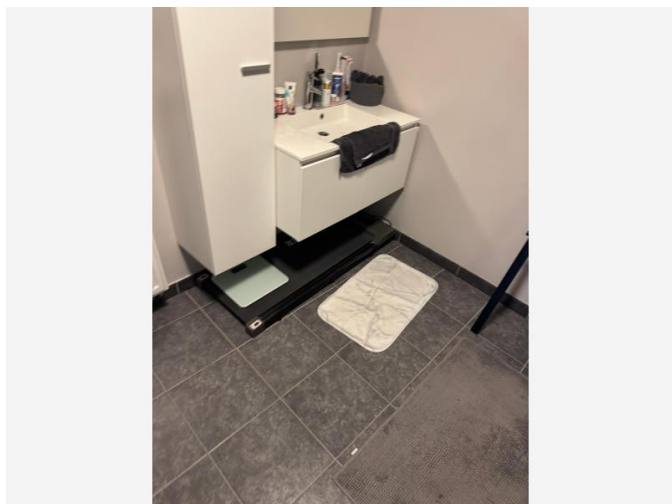
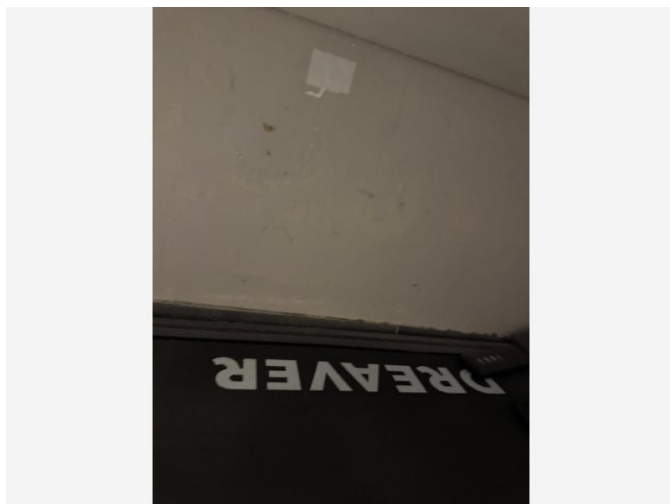
## Fiche 5: Pleisterwerk wanden

Geen asbest

| # | Type | Referentie | Resultaat |
|---|---|---|---|
| 5.1 | Mengmonster | 1 | Geen asbest |

| Opmerking | <p>Staalname in een droge ruimte en een natte ruimte. Er is geen aparte trappenhal en geen zichtbaar pleisterwerk in de stookruimte.</p> <p>Er is ook geen zichtbaar pleisterwerk aan het plafond.</p> <p>De hoeveelheid is een zo nauwkeurig mogelijke opmeting. Hieraan kunnen evenwel geen rechten worden ontleend. Waar mogelijk, wordt staalname uitgevoerd conform het inspectieprotocol: in een droge ruimte zoals een slaapkamer, in een natte ruimte zoals een keuken of badkamer, in een traphal en in een stookruimte.</p> |

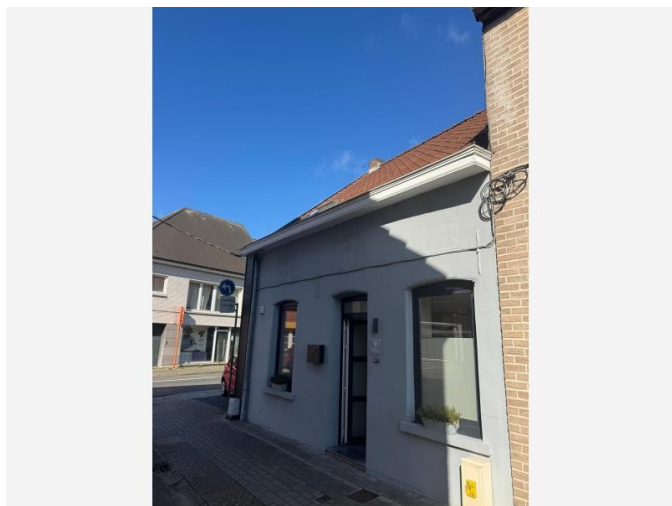
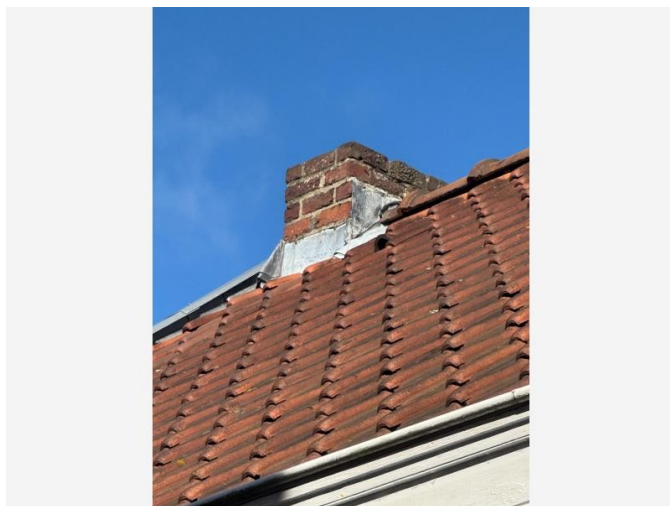
### Fiche 6: Dakbedekking bestaande uit pannen (niet verdacht)

| Beschrijving | Notitie | Terug te vinden op plannen |
|---|---|---|
| Fiche 6: Dakbedekking bestaande uit pannen (niet verdacht) | De dakbedekking is niet-asbestverdacht. | - |

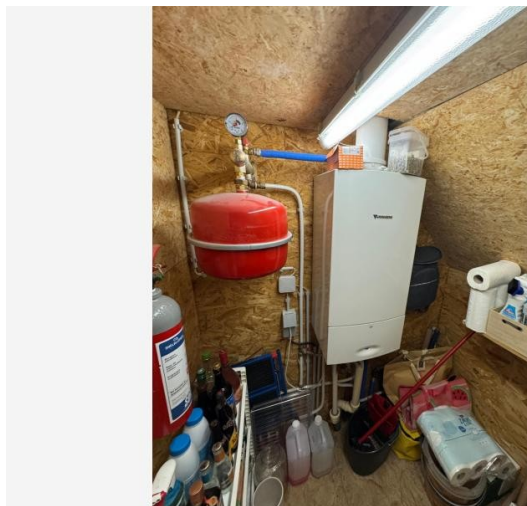
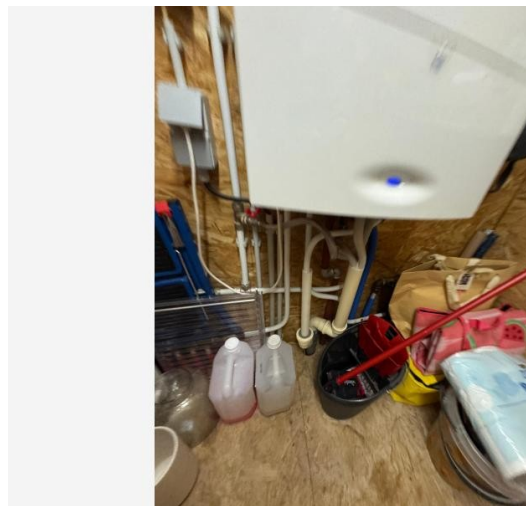
## Fiche 7: CV-ketel (niet verdacht)

| Beschrijving | Notitie | Terug te vinden op plannen |
|---|---|---|
| Fiche 7: CV-ketel (niet verdacht) | De CV-ketel (dichtingen, isolerend materiaal) is niet asbestverdacht. | - |

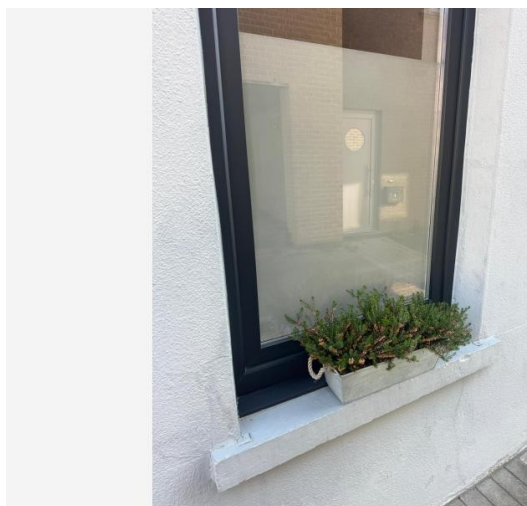
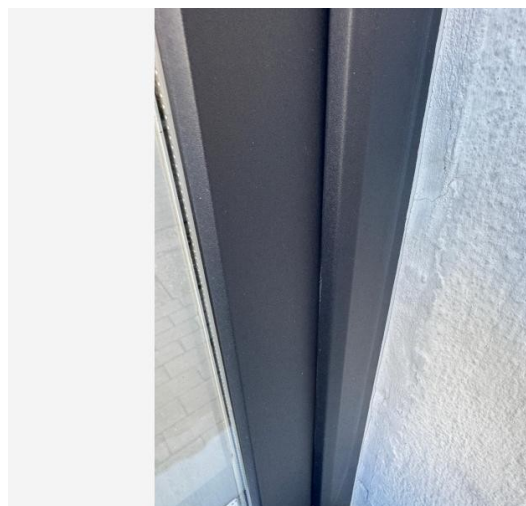
## Fiche 8: Kit aan de ramen

| Beschrijving | Notitie | Terug te vinden op plannen |
|---|---|---|
| Fiche 8: Kit aan de ramen | De kit aan de ramen is niet asbestverdacht. Alle ramen werden gecontroleerd. | - |

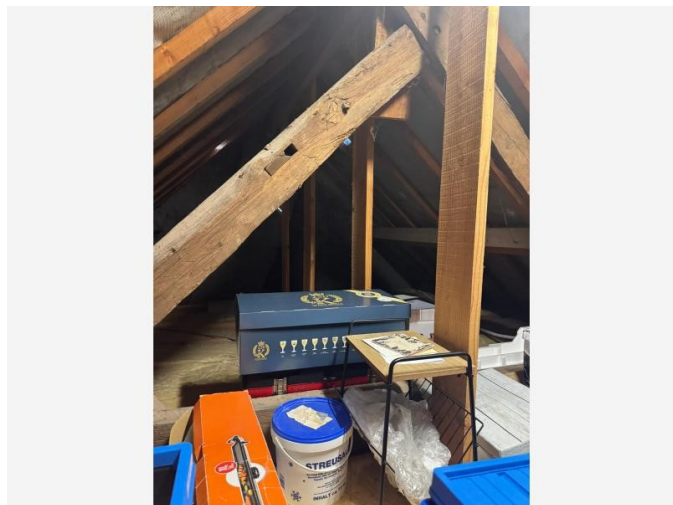
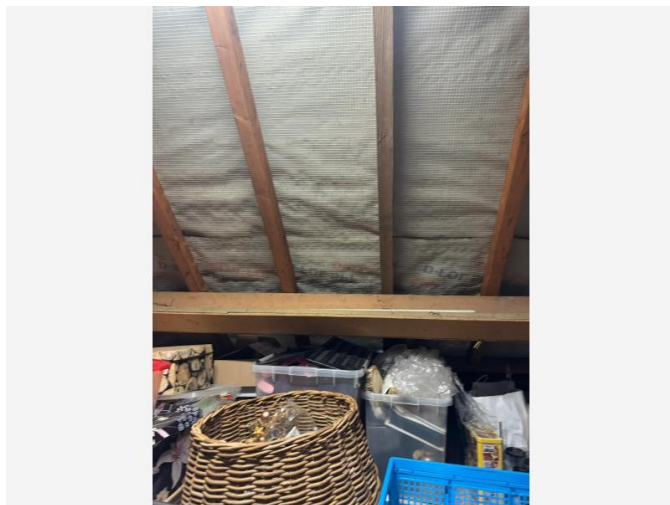
### Fiche 11: Geen asbestverdacht onderdak aangetroffen

| Beschrijving | Notitie | Terug te vinden op plannen |
|---|---|---|
| Fiche 11: Geen asbestverdacht onderdak aangetroffen | Na het optillen van een pan werd geen asbestverdacht onderdak aangetroffen. Dit betekent niet dat er geen onderdak aanwezig kan zijn op plaatsen die niet gecontroleerd werden. Bij werken, laat een eventueel aangetroffen onderdak controleren op aanwezigheid van asbest. | - |
