# Asbestinventarisatattest

Kleemstraat 68, 1760 Roosdaal

Attestnummer : 20260611-000237.000

Uitgegeven op : 11.06.2026

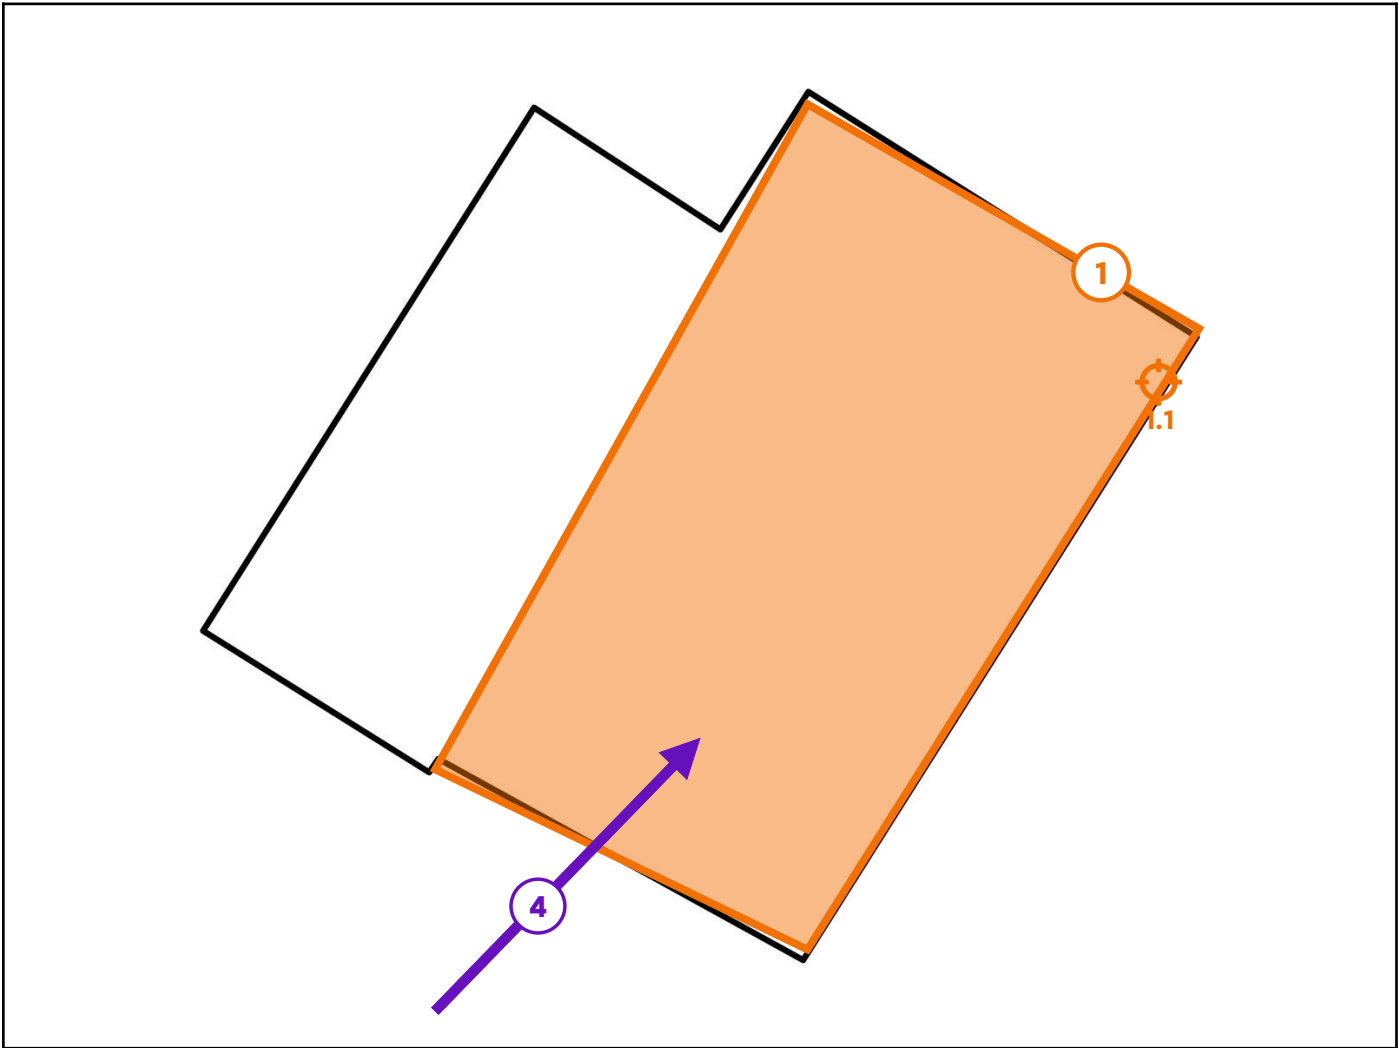
# Plan 1.1: Hoofdgebouw plan

| Beschrijving | Type | Actie |
|---|---|---|
| 1. Dak bestaande uit leien | Asbestmateriaal | Verwijderen |
| 1.1 Code: 9626-lei-kleem | Puntmonster | - |

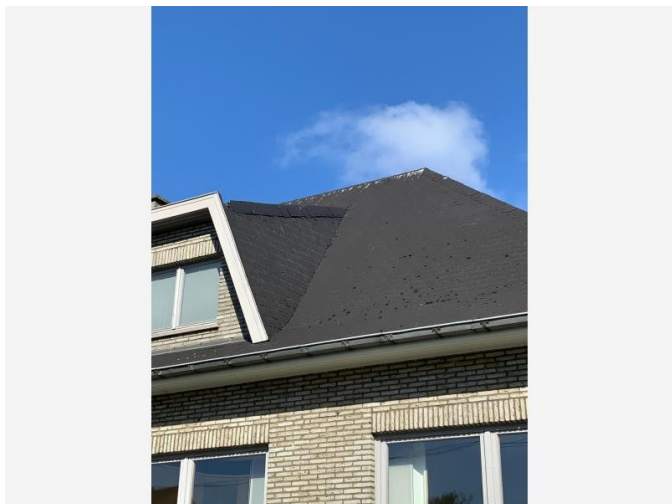
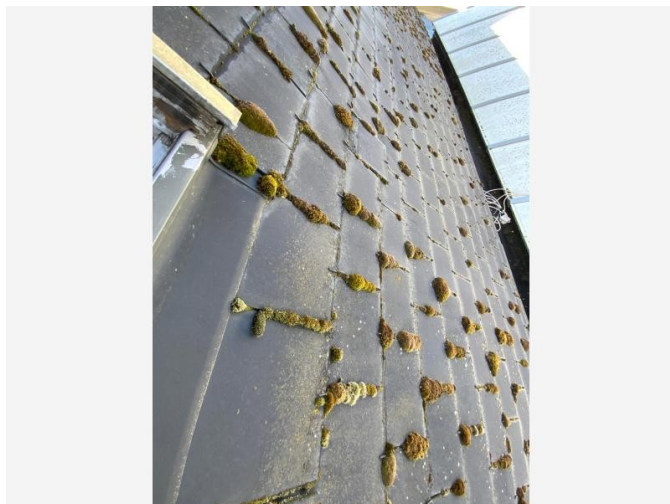
Overzichtsfoto

Detailfoto

Het asbestmateriaal valt onder de mijlpaal van 2034.

| Eindbeoordeling materiaalarisico | Laag materiaalarisico en/of verlaagde kans op vezelvrijgave |

| Gebondenheid | Categorie 1: hechtgebonden in oorsprong |
| Asbestsoort (vezeltype) | Alleen chrysotiel aanwezig |
| Asbestconcentratie | Laag (< 50%) |
| Afschermingsgraad van het gehele materiaal | Geheel of deels vrij aan de buitenlucht, maar geen contact met binnenlucht |
| Toestand van het materiaal | Licht beschadigd, licht verweerd. Intacte calciumsilicaatplaat of materiaal met categorie 3-gebondenheid |

| # | Type | Referentie | Resultaat |
|---|---|---|---|
| 1.1 | Puntmonster | 9626-lei-kleem | Chrysotiel |

| Beschrijving | Dak bestaande uit leien |
| Asbestmateriaal | Dak- en gevelbekleding - Lei, shingle |

- Verwijder dit asbestmateriaal zo snel mogelijk. Volg de toestand goed op.
- Hemelwater dat afspoelt van asbestcement daken of gevels kan asbestdeeltjes bevatten. Gebruik het enkel voor gesloten circuits (bv. spoelen toiletten). Reinig na het vervangen van het dak of de gevel de dakgoten en regenwaterput of -ton om asbesthoudend sediment of slib te verwijderen

- Eenvoudige handelingen: mag via doe-het-zelf of door werknemer(s) met opleidingsattest eenvoudige handelingen  
Deze toepassing kan door een aannemer die over een opleidingsattest eenvoudige handelingen beschikt of door een particulier (doe-het-zelf), verwijderd worden indien er geen verhoogd risico op vrijgave van asbestvezels (max. concentratie 0,01 vezels/cm<sup>3</sup> - CODEX Art. VI.3-54) ontstaat en de toepassing voorafgaand wordt gefixeerd/bevochtigd; de individuele elementen zonder machinale werktuigen (boormachine, slijpschijf, hogedrukreiniger,...) en zonder breken of gooien een voor een losgemaakt worden; en ten slotte dubbel en luchtdicht verpakt weggevoerd worden naar een erkend afvalpunt (recyclagepark).

- Eenvoudige handelingen: enkel door erkend asbestverwijderaar  
Deze toepassing kan enkel door een erkende asbestverwijderaar verwijderd worden omdat er hier automatisch een verhoogd risico op vrijgave van asbestvezels (max. concentratie 0,01 vezels/cm<sup>3</sup> - CODEX - Art. VI.3-54) ontstaat. (Bron: VLAREM II: 6.4.0.1 par1, par2 en par3). Een erkend asbestverwijderaar moet ingeschakeld worden voor deze toepassingen die niet (kunnen) worden verwijderd door de couveuzezakmethode, door hermetische zone of door de materialen beschreven in Vlare II, art. 6.4.0.1 par2. (Bron: Leidraad bij het Inspectieprotocol)

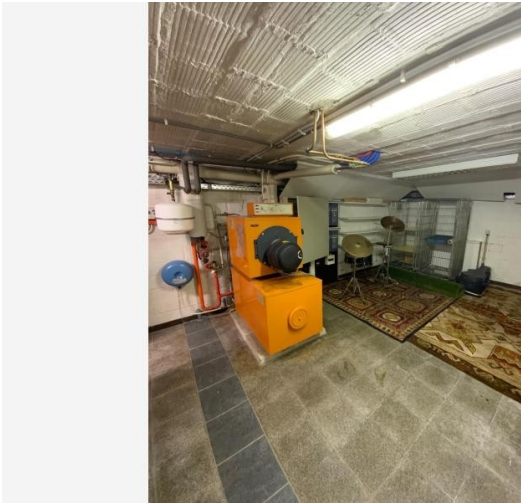
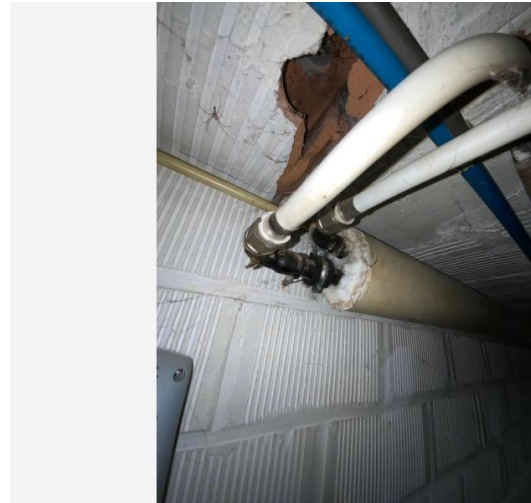
## Fiche 2: Leidingisolatie (gips)

Geen asbest

Overzichtsfoto

Detailfoto

| # | Type | Referentie | Resultaat |
|---|---|---|---|
| 2.1 | Mengmonster | 9626-thermbocht-kleem68 | Geen asbest |
| 2.2 | Mengmonster | 9626-thermrecht-kleem68 | Geen asbest |

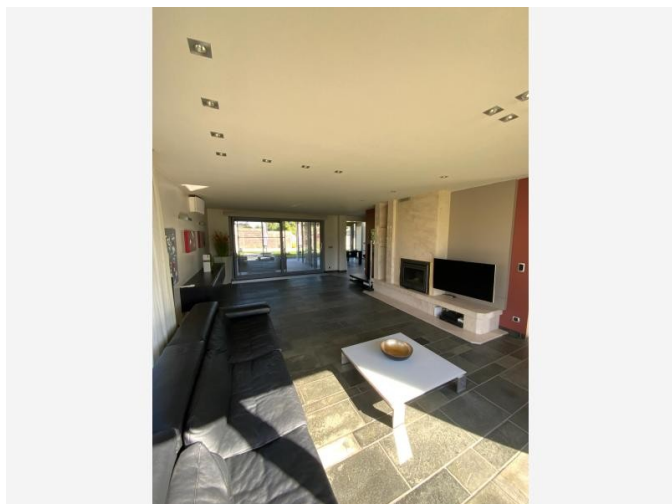
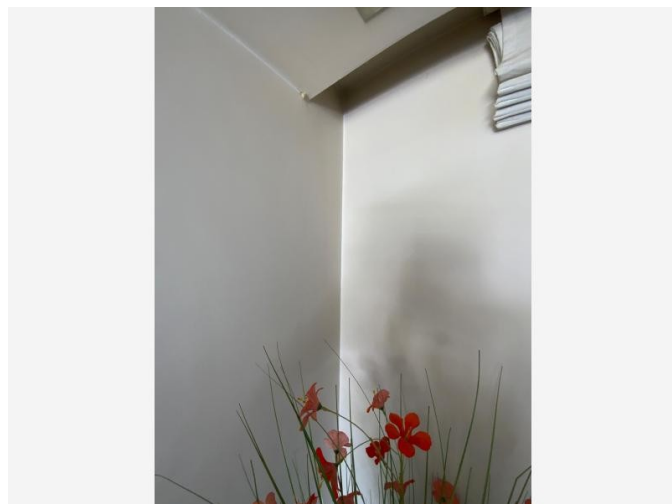
## Fiche 3: Pleisterwerk wanden

Geen asbest

Overzichtsfoto

Detailfoto

| # | Type | Referentie | Resultaat |
|---|---|---|---|
| 3.1 | Mengmonster | 9626-Plei-kleem | Geen asbest |

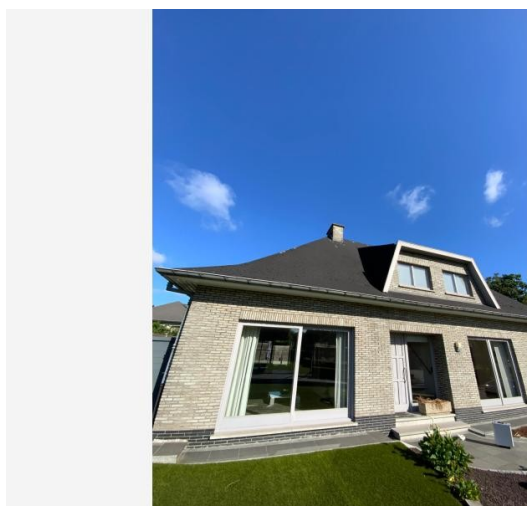
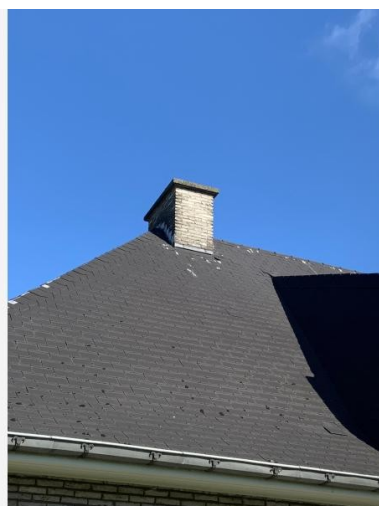
### Fiche 4: Rookgaskanaal (niet verdacht)

| Beschrijving | Notitie | Terug te vinden op plannen |
|---|---|---|
| Fiche 4: Rookgaskanaal (niet verdacht) | Het rookgaskanaal is niet-asbestverdacht. | Plan 1.1: Hoofdgebouw plan |

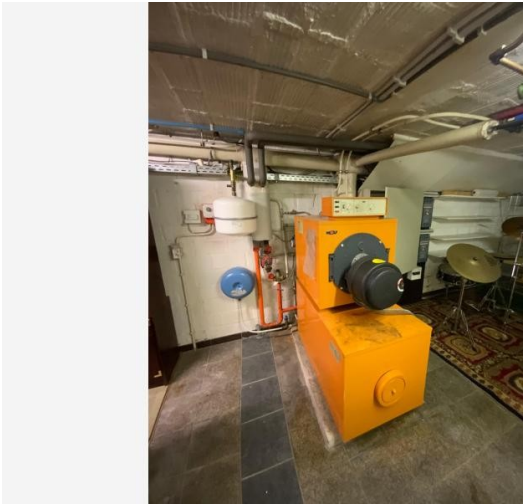
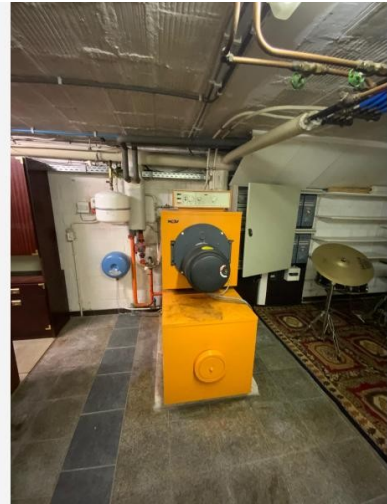
## Fiche 5: CV-ketel (niet verdacht)

| Beschrijving | Notitie | Terug te vinden op plannen |
|---|---|---|
| Fiche 5: CV-ketel (niet verdacht) | De CV-ketel (dichtingen, isolerend materiaal) is niet asbestverdacht. | Plan 1.2: Kelder en garage |
