# Asbestinventarisatattest

Boterdael 30, 9400 Ninove

Attestnummer : 20250312-000326.000

**Niet-asbestveilig**

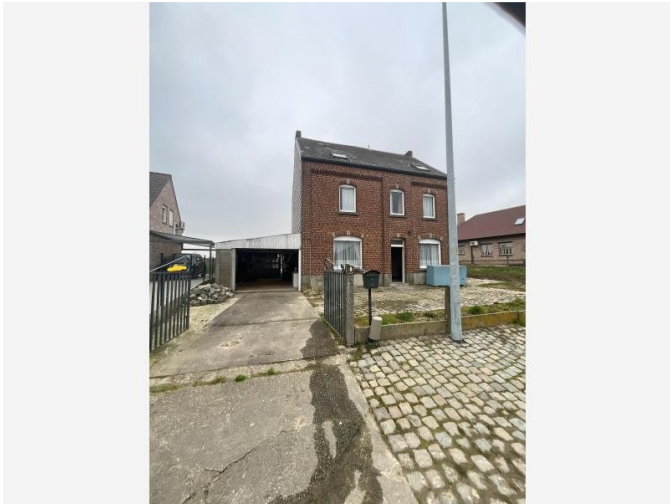
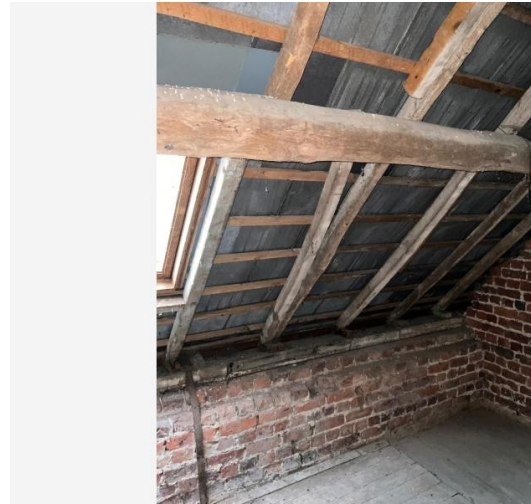
Het asbestmateriaal valt onder de mijlpaal van 2034.

**Dringend verwijderen**

| Eindbeoordeling materiaalrisico | Hoog materiaalrisico en/of hoge kans op vezelvrijgave |

| Asbestsoort (vezeltype) | Crocidoliet aanwezig |
| Toestand van het materiaal | Matig beschadigd, matig verweerd |

| Beschrijving | Leien dak |

- Zorg voor een veilig beheer. Vermijd het beschadigen van het asbestmateriaal. Controleer de toestand jaarlijks op wijzigingen.
- Hemelwater dat afspoelt van asbestcement daken of gevels kan asbestdeeltjes bevatten. Gebruik het enkel voor gesloten circuits (bv. spoelen toiletten). Reinig na het vervangen van het dak of de gevel de dakgoten en regenwaterput of -ton om asbesthoudend sediment of slib te verwijderen

- Eenvoudige handelingen: mag via doe-het-zelf of door werknemer(s) met opleidingsattest eenvoudige handelingen  
Indien de leien in zijn geheel verwijderd kunnen worden kan dit via eenvoudige handelingen.

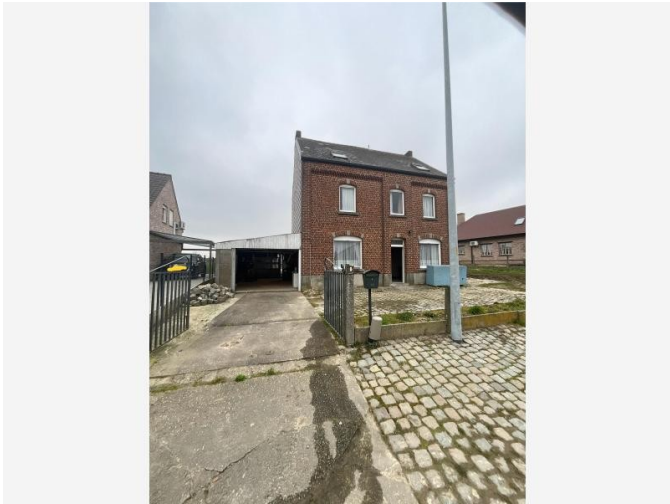
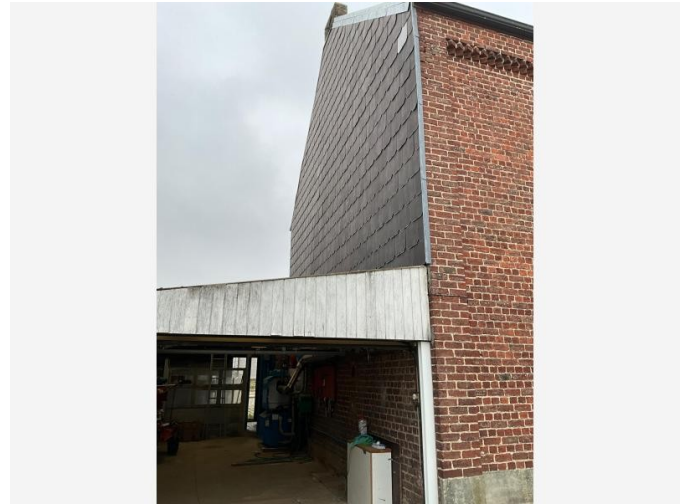
Het asbestmateriaal valt onder de mijlpaal van 2034.

Verwijderen

| Eindbeoordeling materiaalrisico | Verhoogd materiaalrisico en/of verhoogde kans op vezelvrijgave |

| Asbestsoort (vezeltype) | Crocidoliet aanwezig |
| Toestand van het materiaal | Matig beschadigd, matig verweerd |

| Beschrijving | Gevelleien |

- Zorg voor een veilig beheer. Vermijd het beschadigen van het asbestmateriaal. Controleer de toestand jaarlijks op wijzigingen.
- Hemelwater dat afspoelt van asbestcement daken of gevels kan asbestdeeltjes bevatten. Gebruik het enkel voor gesloten circuits (bv. spoelen toiletten). Reinig na het vervangen van het dak of de gevel de dakgoten en regenwaterput of -ton om asbesthoudend sediment of slib te verwijderen

- Eenvoudige handelingen: mag via doe-het-zelf of door werknemer(s) met opleidingsattest eenvoudige handelingen  
Indien de leien in zijn geheel kunnen worden verwijderd zonder breken, kan dit via eenvoudige handelingen.

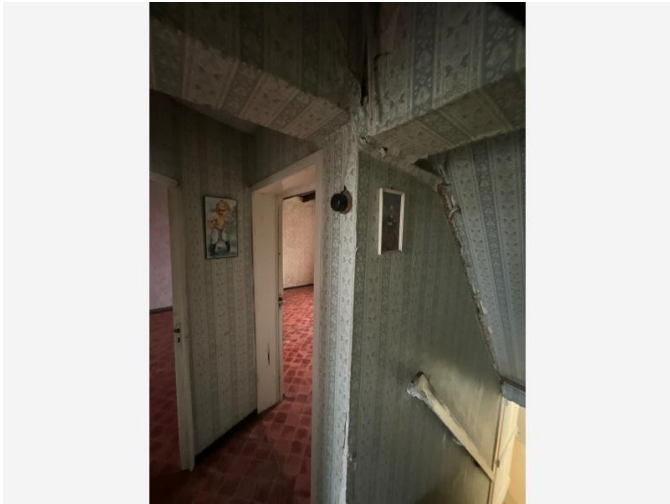
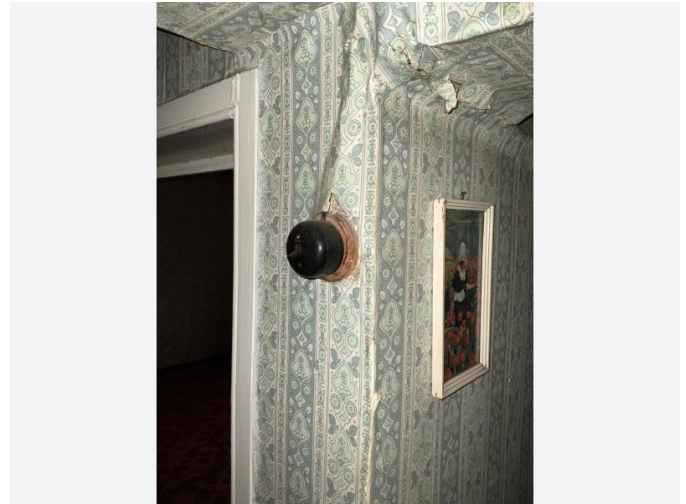
Het asbestmateriaal valt onder de mijlpaal van 2040.

Verwijderen

| Eindbeoordeling materiaalrisico | Verhoogd materiaalrisico en/of verhoogde kans op vezelvrijgave |

| Asbestsoort (vezeltype) | Crocidoliet aanwezig |
| Toestand van het materiaal | Licht beschadigd, licht verweerd. Intact calciumsilicaatmateriaal of categorie III 'gebondenheid' |

| Beschrijving | Bakeliet toepassingen |

- Zorg voor een veilig beheer. Vermijd het beschadigen van het asbestmateriaal. Controleer de toestand jaarlijks op wijzigingen.

- Eenvoudige handelingen: mag via doe-het-zelf of door werknemer(s) met opleidingsattest eenvoudige handelingen  
De toepassingen kunnen worden losgeschroefd en in zijn geheel worden verwijderd.

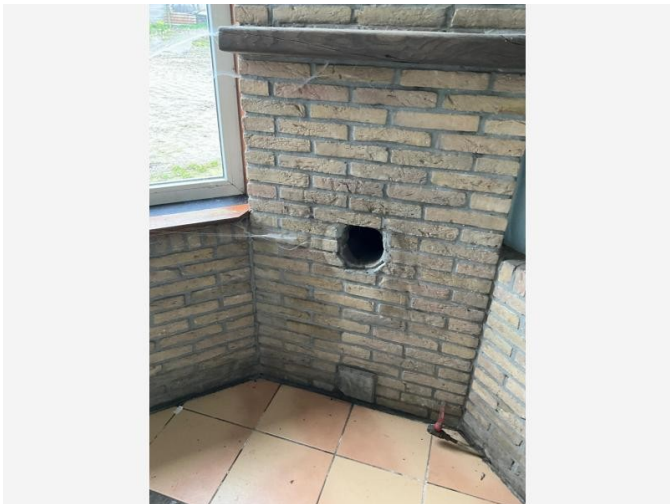
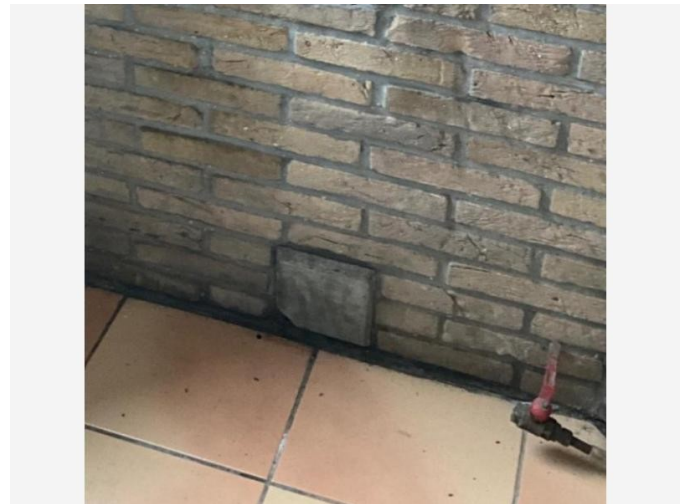
Het asbestmateriaal valt onder de mijlpaal van 2040.

Verwijderen

| Eindbeoordeling materiaalrisico | Verhoogd materiaalrisico en/of verhoogde kans op vezelvrijgave |

| Asbestsoort (vezeltype) | Crocidoliet aanwezig |
| Toestand van het materiaal | Licht beschadigd, licht verweerd. Intact calciumsilicaatmateriaal of categorie III 'gebondenheid' |

| Beschrijving | Schouwluik |

- Zorg voor een veilig beheer. Vermijd het beschadigen van het asbestmateriaal. Controleer de toestand jaarlijks op wijzigingen.

- Eenvoudige handelingen: mag via doe-het-zelf of door werknemer(s) met opleidingsattest eenvoudige handelingen  
Het luik zit los & kan in zijn geheel worden verwijderd zonder breken.

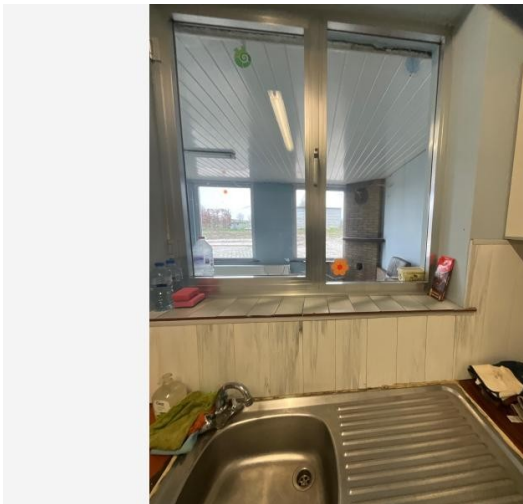
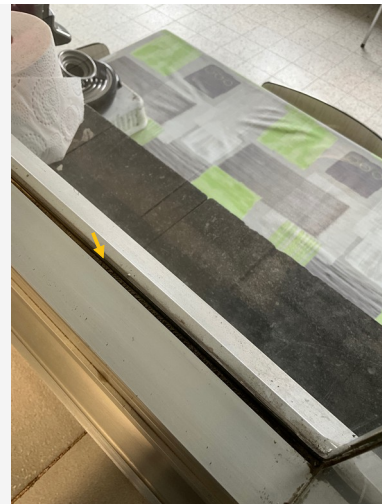
Het asbestmateriaal valt onder de mijlpaal van 2040.

Zorgvuldig beheren

| Eindbeoordeling materiaalrisico | Laag materiaalrisico en/of verlaagde kans op vezelvrijgave |

| Asbestsoort (vezeltype) | Amfibool aanwezig, uitgezonderd crocidoliet |
| Toestand van het materiaal | Licht beschadigd, licht verweerd. Intact calciumsilicaatmateriaal of categorie III 'gebondenheid' |

| Beschrijving | Mastiek ramen (schrijnwerk) |

- Zorg voor een veilig beheer. Vermijd het beschadigen van het asbestmateriaal. Controleer de toestand jaarlijks op wijzigingen.

- Eenvoudige handelingen: mag via doe-het-zelf of door werknemer(s) met opleidingsattest eenvoudige handelingen  
De ramen/deuren kunnen in zijn geheel worden verwijderd.

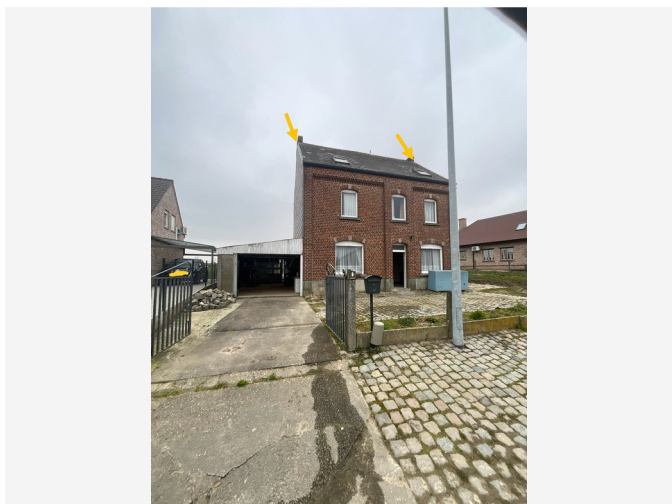
**Reden:** Het te onderzoeken materiaal situeert zich hoger dan 3,50 m te rekenen vanaf een veilige ondergrond

**Uitleg van de asbestdeskundige:** De schouwopening bevindt zich op meer dan 3,5m hoogte & is hierdoor niet inspecteerbaar.

Bij werken, of wanneer met een hoogtewerker de schouw inspecteerbaar is, nakijken of hier asbesthoudende materialen aanwezig zijn.

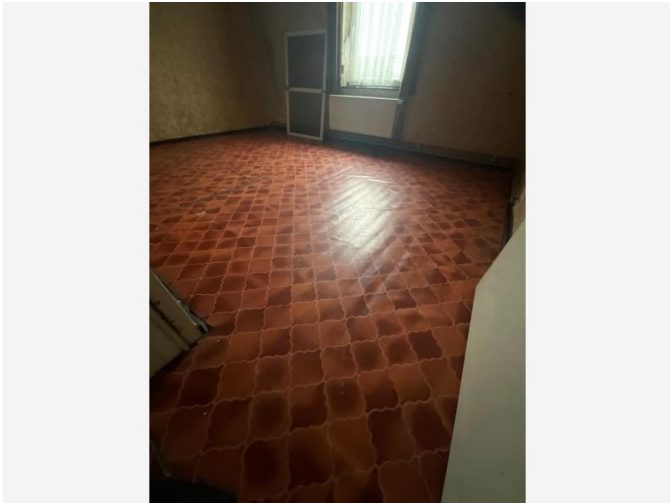
Vloerzeilen van het type zwart in de kern, of met jute als onderzijde zijn niet asbestverdacht.

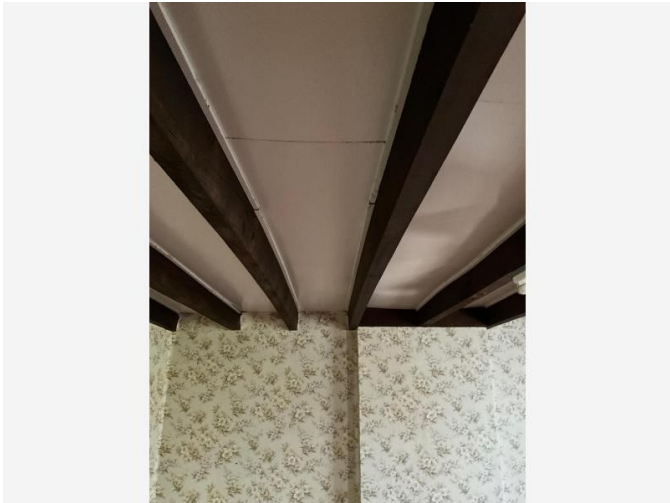
De aangeduide plafonds bestaan uit gyproc/hout en zijn niet asbestverdacht. Mogelijks bevindt er zich achter deze wanden nog pleisterwerk. Indien dit bij werken bereikbaar wordt, eventueel bijkomende monsternamen uitvoeren.

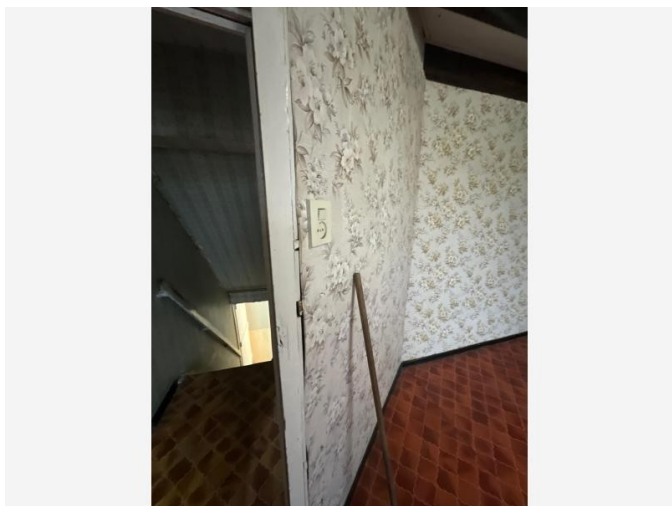
De aangeduide wanden bestaan uit gyproc/hout en zijn niet asbestverdacht. Mogelijks bevindt er zich achter deze wanden nog pleisterwerk. Indien dit bij werken bereikbaar wordt, eventueel bijkomende monstername uitvoeren.

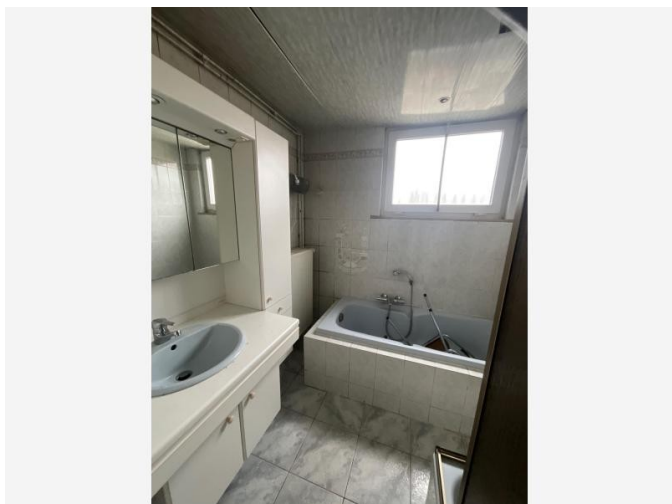
W

andtegels werden in het verleden vaak met een asbesthoudende lijm geplaatst.

Bij werken nakijken & eventueel bijkomende monsternamen uitvoeren.

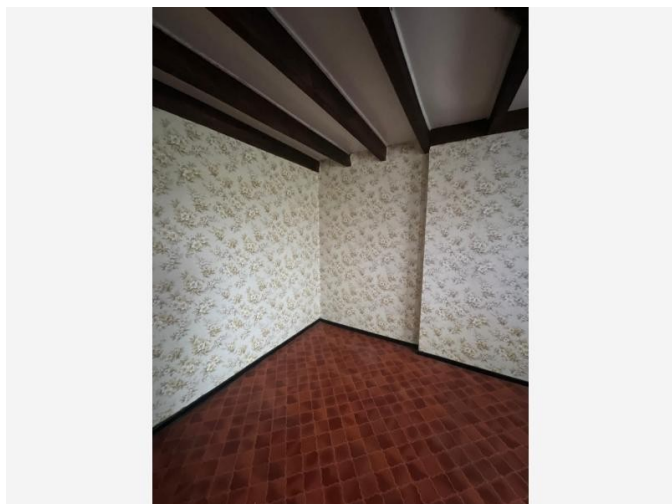
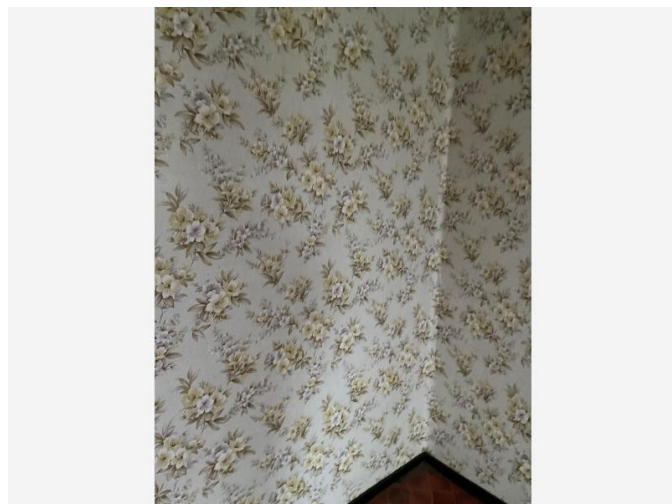
## Fiche 11: Pleisterwerk wanden

Geen asbest

| # | Type | Referentie | Resultaat |
|---|---|---|---|
| 11.1 | Mengmonster | MM01 | Geen asbest |
