# Asbestinventarisatattest

Pennestraat 28, 9451 Haaltert

Attestnummer : 20260616-000254.000

Uitgegeven op : 16.06.2026

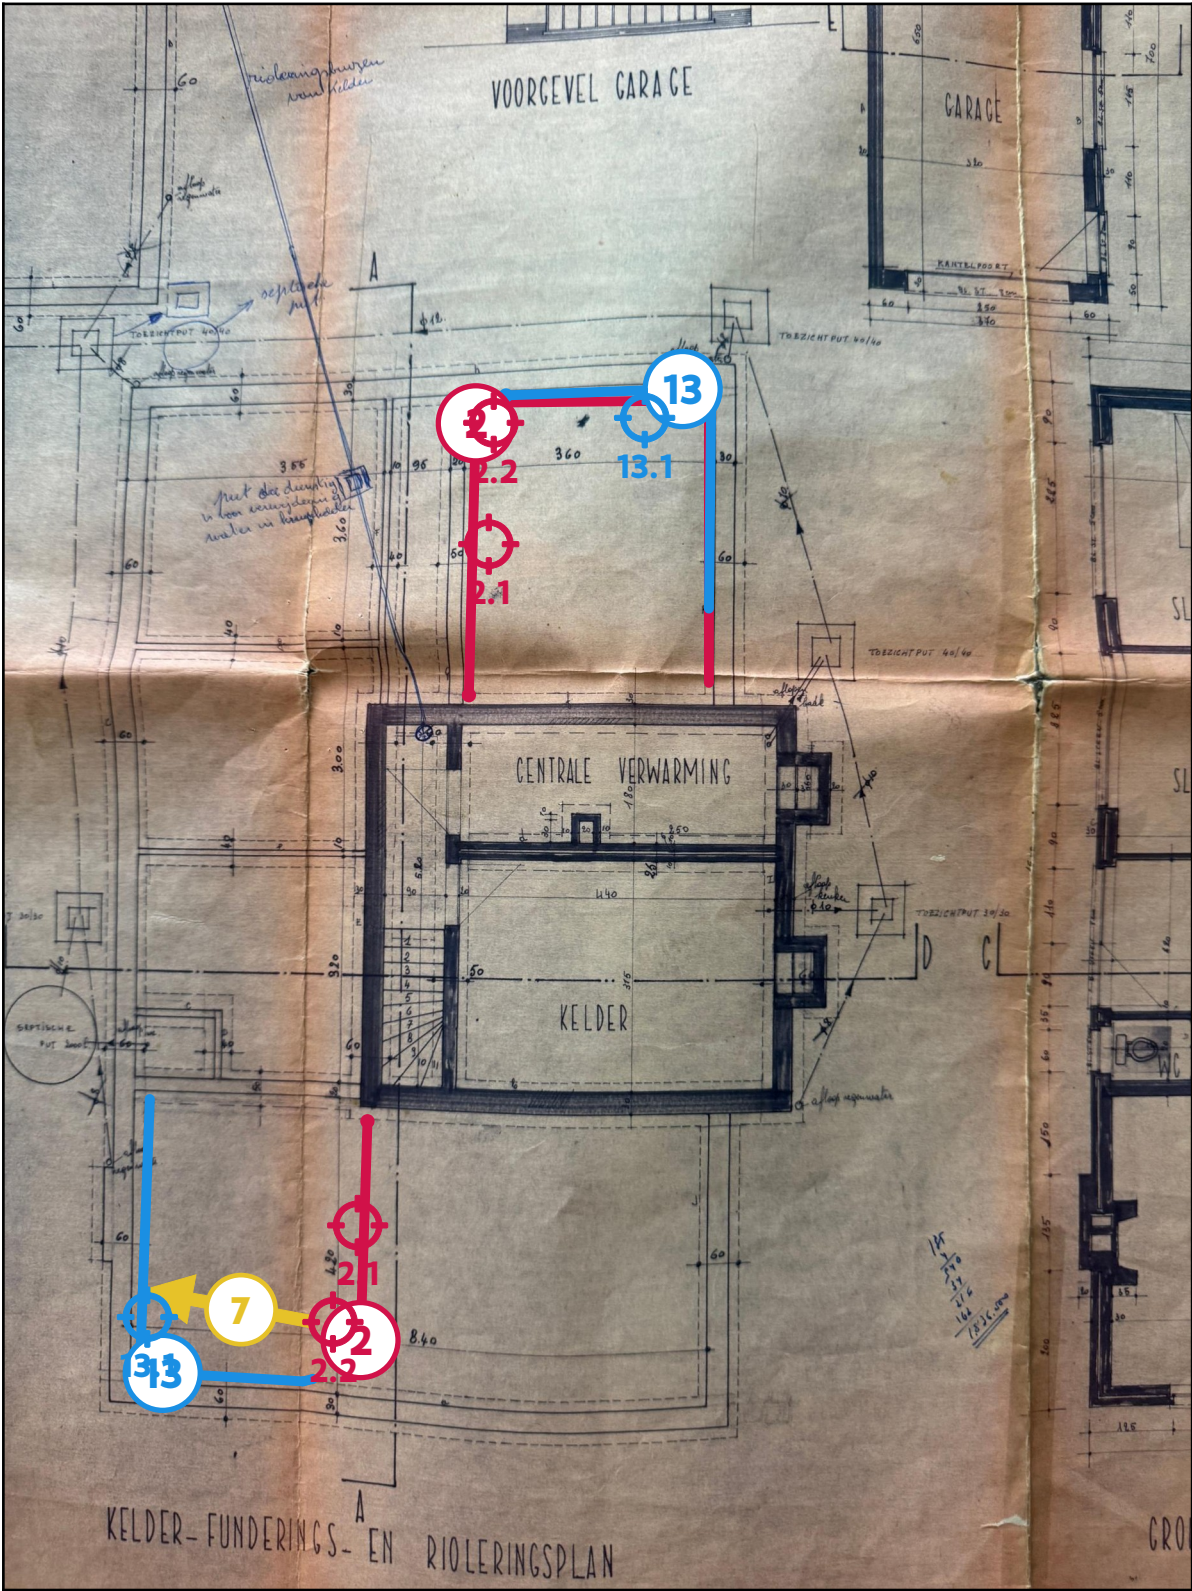
# Plan 1.1: Plan kelder

| 2. Leidingisolatie (gips) | Asbestmateriaal | Dringend verwijderen |
| 7. Afdekplaatje schouw | Asbestmateriaal | Zorgvuldig beheren |

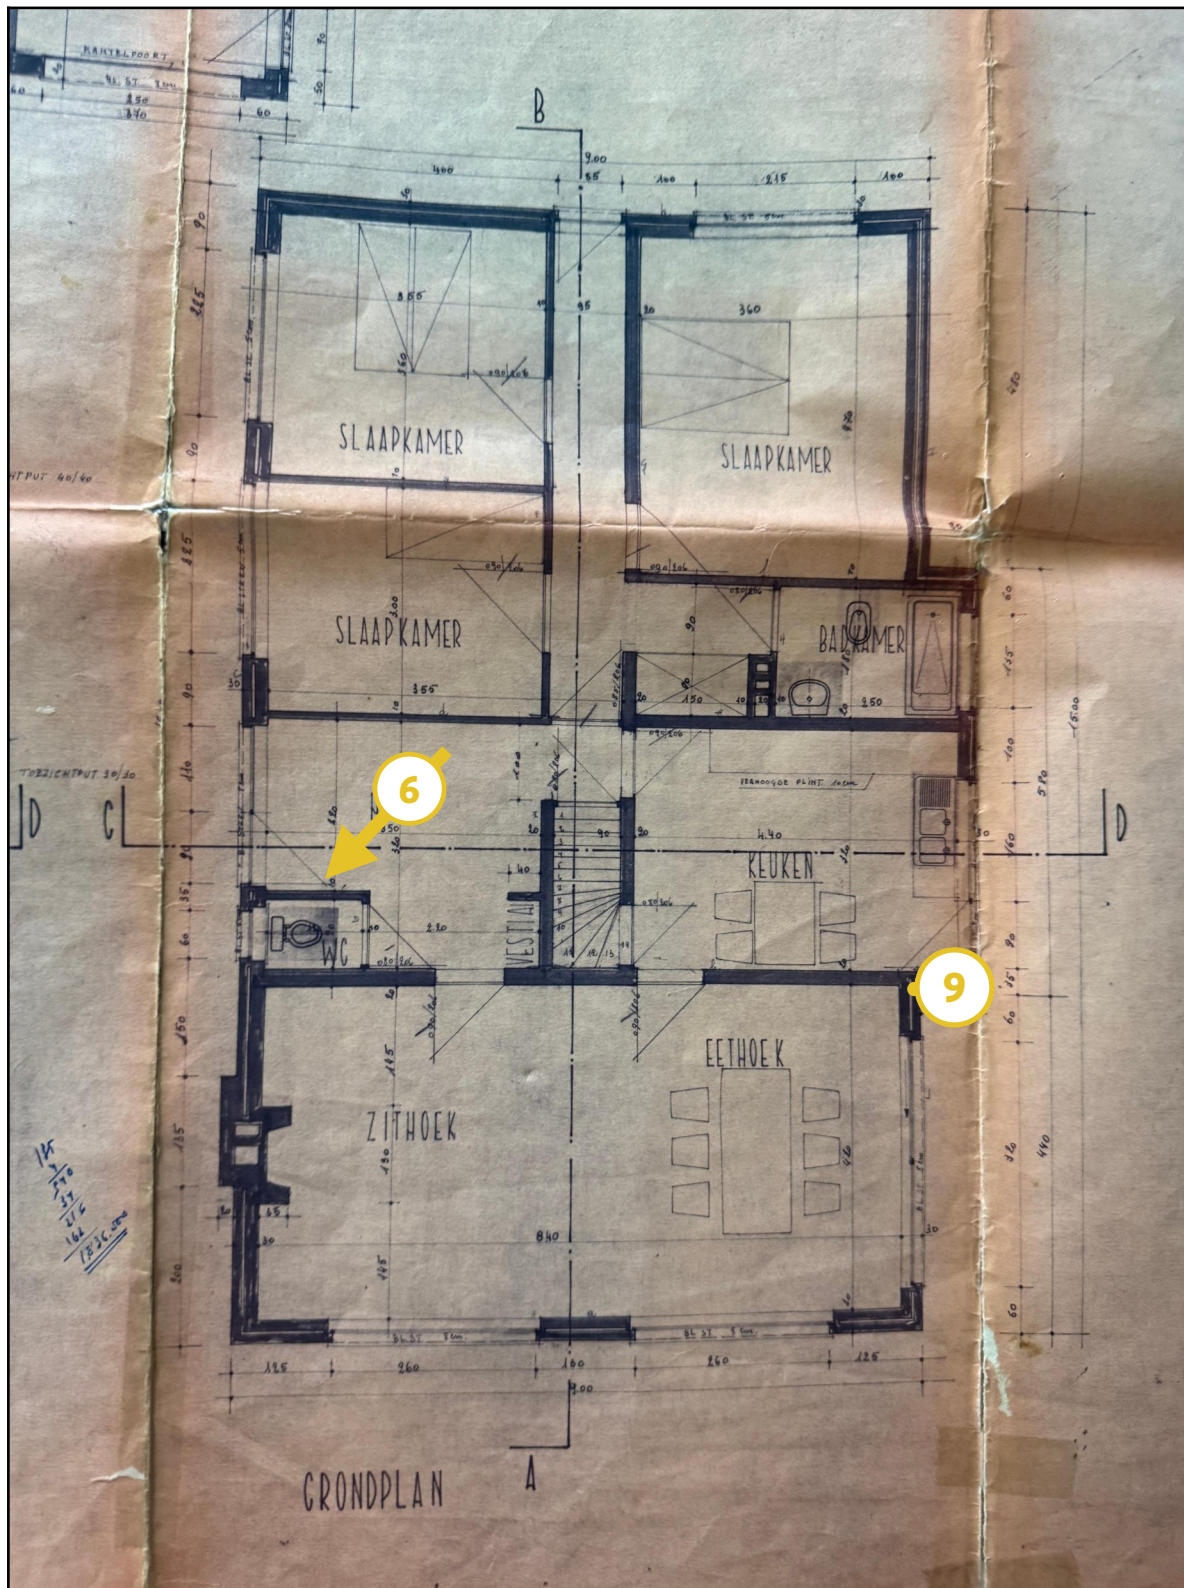
## Plan 1.2: Plan gelijkvloers

| 6. Bakeliet schakelkast | Asbestmateriaal | Zorgvuldig beheren |
| 9. Vensterbank type massal | Asbestmateriaal | Zorgvuldig beheren |

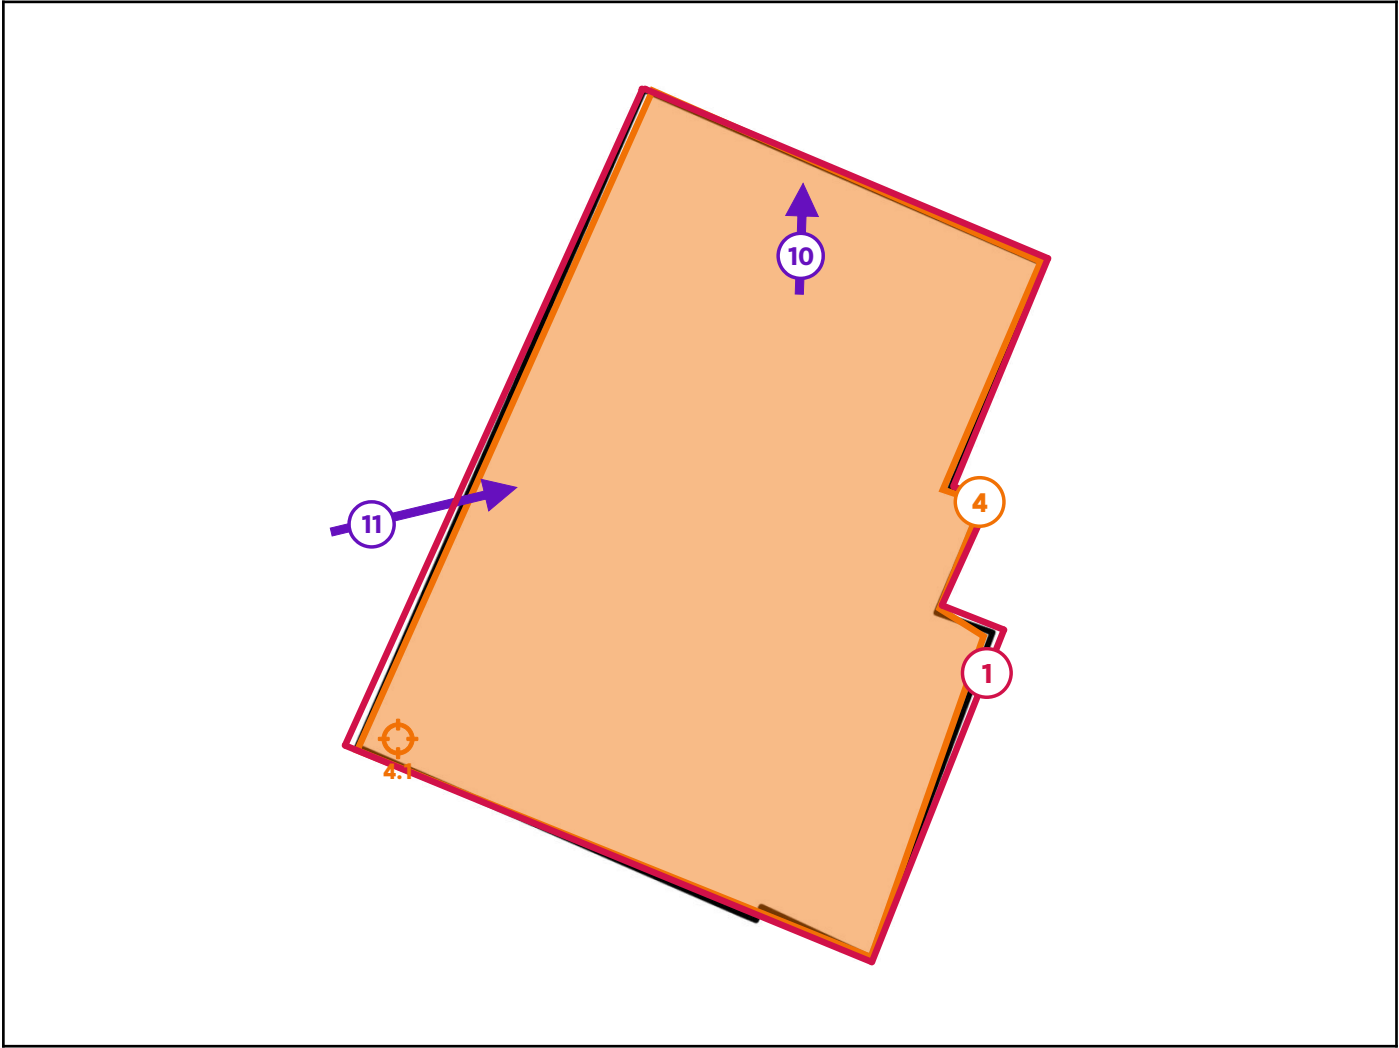
# Plan 1.4: Woning plan daken

| Beschrijving | Type | Actie |
|---|---|---|
| 1. Mos/sediment in de dakgoot | Asbestmateriaal | Dringend verwijderen |
| 4. Dak bestaande uit leien | Asbestmateriaal | Verwijderen |
| 10. Dakbedekking dakkapel | Beperking | - |
| 11. Schouw | Beperking | - |

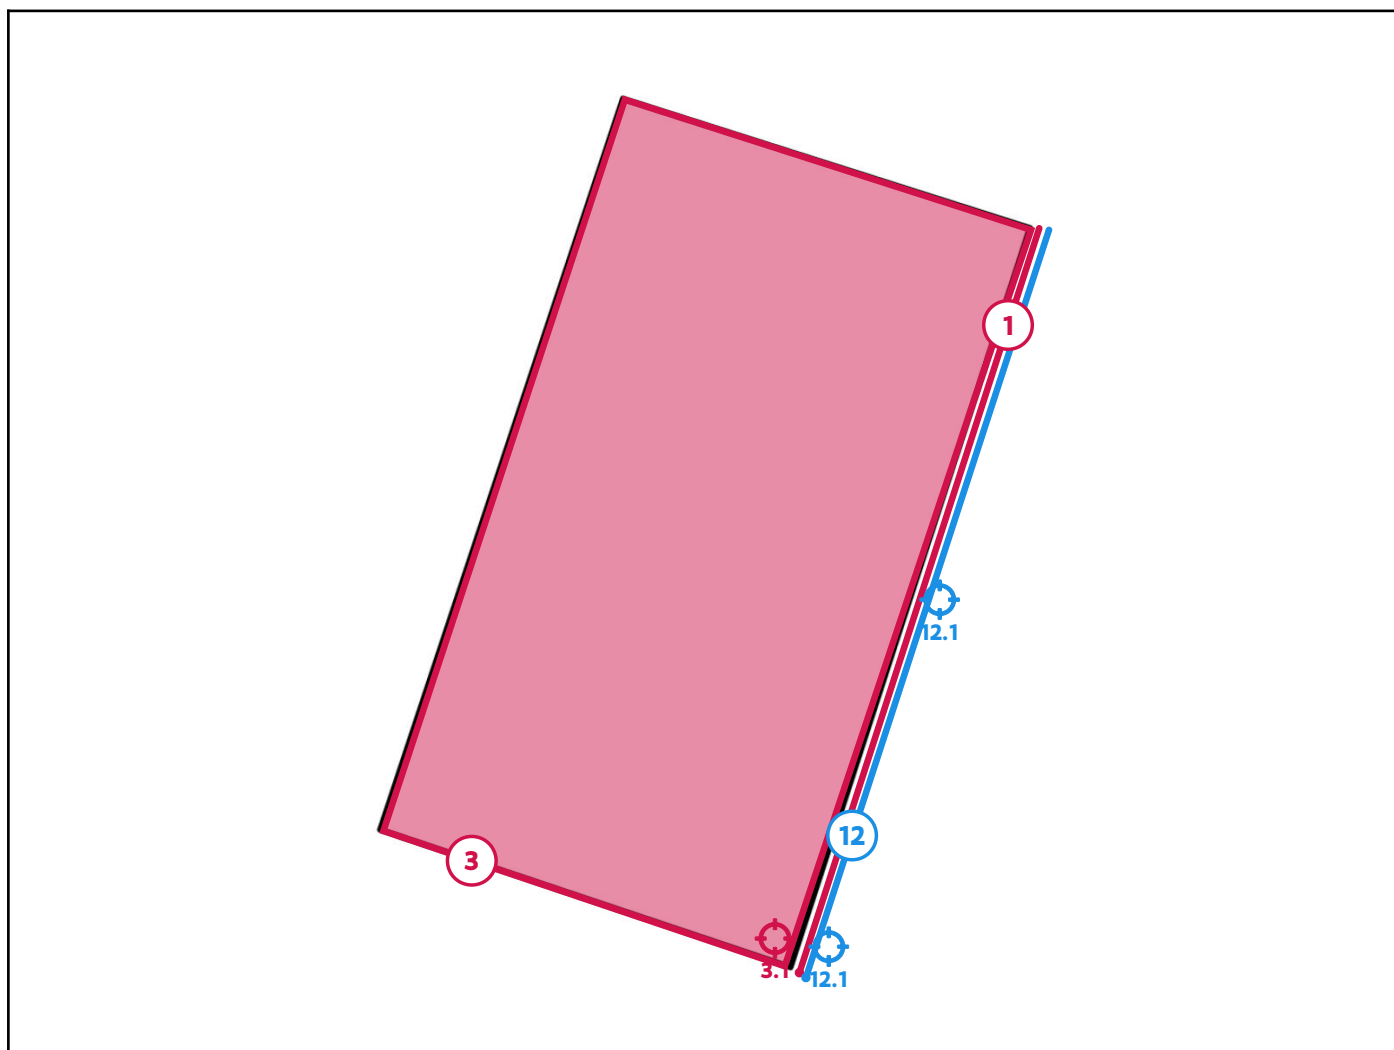
## Plan 2.1: Garage plan

| Beschrijving | Type | Actie |
|---|---|---|
| 1. Mos/sediment in de dakgoot | Asbestmateriaal | Dringend verwijderen |
| 3. Dak bestaande uit golfplaten garage | Asbestmateriaal | Dringend verwijderen |

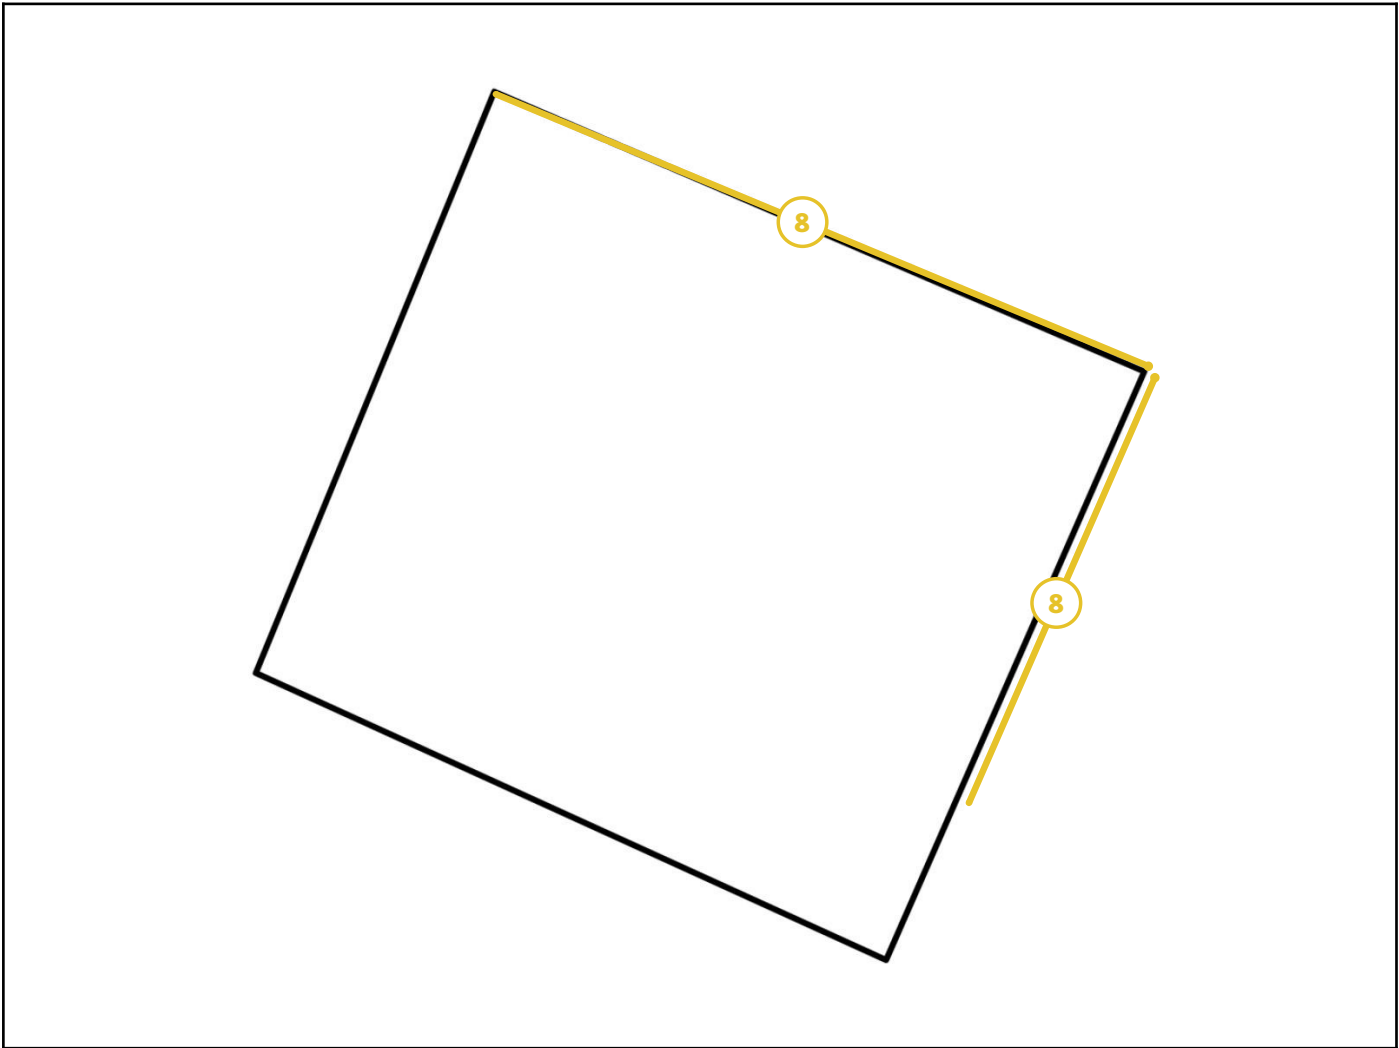
# Plan 3.1: Tuinhuis plan

| Beschrijving | Type | Actie |
|---|---|---|
| 8. Glasal vensterpaneel | Asbestmateriaal | Zorgvuldig beheren |

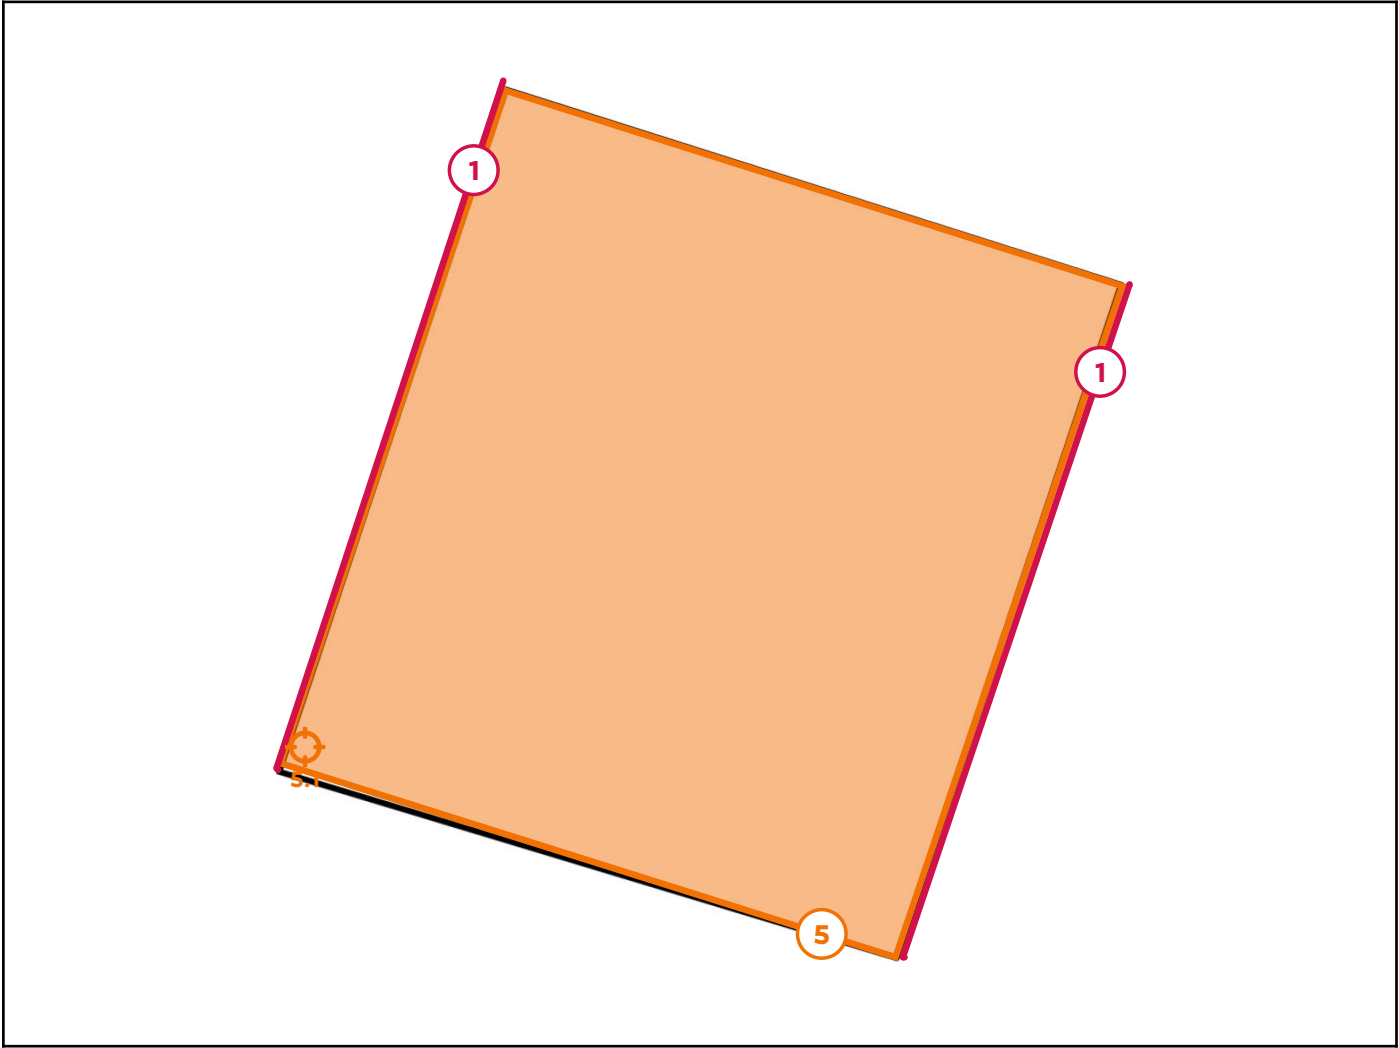
# Plan 4.1: Tuinhuis achteraan plan

| Beschrijving | Type | Actie |
|---|---|---|
| 1. Mos/sediment in de dakgoot | Asbestmateriaal | Dringend verwijderen |
| 5. Dak bestaande uit golfplaten tuinhuis | Asbestmateriaal | Verwijderen |

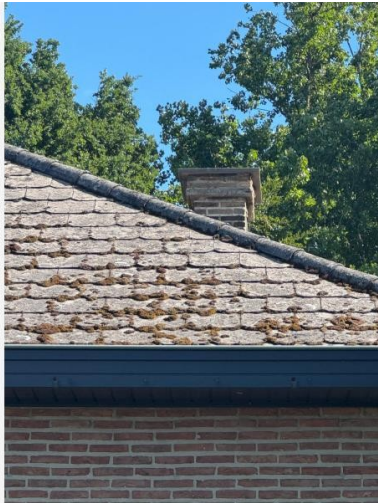
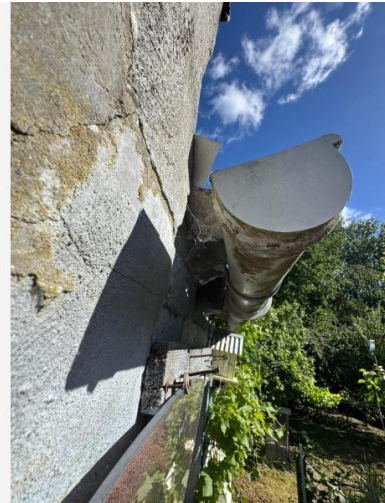
| Beschrijving | Mos/sediment in de dakgoot |
| Type resten (contaminatie) | <ul style="list-style-type: none"> <li>Stof, deeltjes &lt; 4 mm, flinters, gruis (los, opliggend)</li> <li>Stof, deeltjes &lt; 4 mm, flinters, gruis (vermengd in materiaal)</li> </ul> |
| Besmette materialen | <ul style="list-style-type: none"> <li>Organisch materiaal (mos, mest, vegetatie, ...)</li> <li>Sediment (dakgoot, afvoerbuīs, regenwaterput, ...)</li> </ul> |
| Bron van de resten | Asbesthoudend dak |
| Gebondenheid resten | Niet hecht |
| Hoeveelheid (gewicht - aantal) | <ul style="list-style-type: none"> <li>2,00 kg - 1 stuk</li> </ul> |

**Dringend verwijderen**

- Verwijder het asbestafval.

- Eenvoudige handelingen: mag via doe-het-zelf of door werknemer(s) met opleidingsattest eenvoudige handelingen  
Verwijder het afval via het riool.

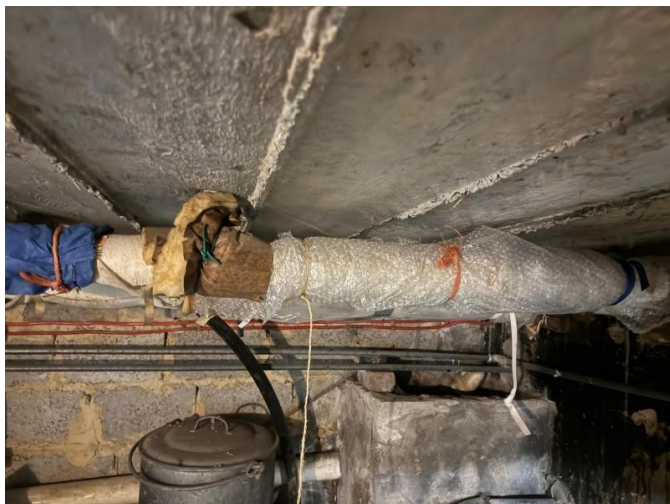
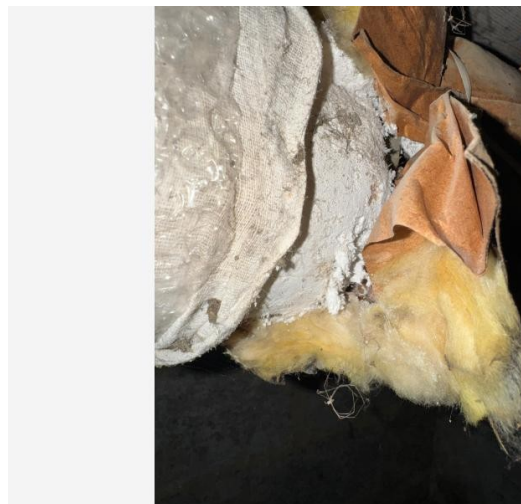
| Eindbeoordeling materiaalrisico | Hoog materiaalrisico en/of hoge kans op vezelvrijgave |

| Gebondenheid | Categorie 2: niet-hechtgebonden met matrix |
| Asbestsoort (vezeltype) | Amfibool aanwezig, uitgezonderd crocidoliet |
| Asbestconcentratie | Hoog ( $\geq 50\%$ ) |
| Toestand van het materiaal | Matig beschadigd, matig verweerd |

| # | Type | Referentie | Resultaat |
|---|---|---|---|
| 2.1 | Mengmonster | 3 | Amosiet |
| 2.2 | Mengmonster | 4 | Amosiet |

| Beschrijving | Leidingisolatie (gips) |
| Opmerking | <p>De hoeveelheid is een schatting. De asbesthoudende leidingisolatie loopt niet overal. Op veel plaatsen is er gewoon rotswol als isolatie rond de buizen aangebracht.</p> <p>Aan deze schatting kunnen evenwel geen rechten worden ontleend. Rechte stukken en bochten worden waar mogelijk apart bemonsterd.</p> |

**Dringend verwijderen**

- Verwijder dit asbestmateriaal zo snel mogelijk. Volg de toestand goed op.

- Hermetische zone (erkend asbestverwijderaar)  
Deze toepassing kan enkel door een erkende asbestverwijderaar via de methodiek van hermetische zone verwijderd worden omdat verwijdering via de methodiek van eenvoudige handelingen en/of couveusezakmethode niet mogelijk is; en er automatisch een verhoogd risico op vrijgave van asbestvezels (max. concentratie 0,01 vezels/cm - CODEX Art. VI.3-54) ontstaat. (Bron: CODEX - Art. VI.3-61.- par 1.)

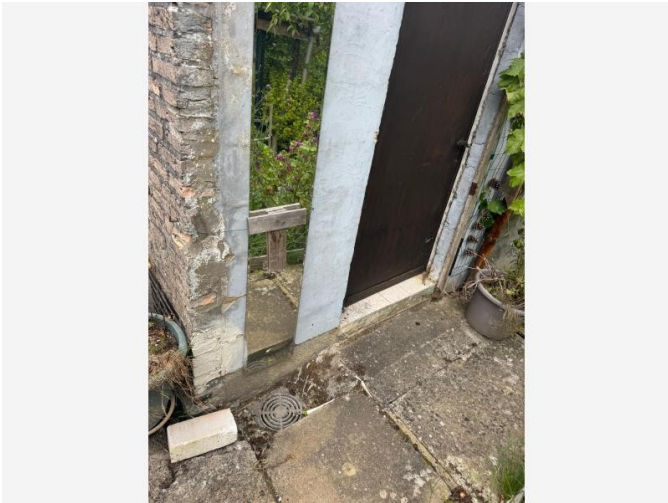
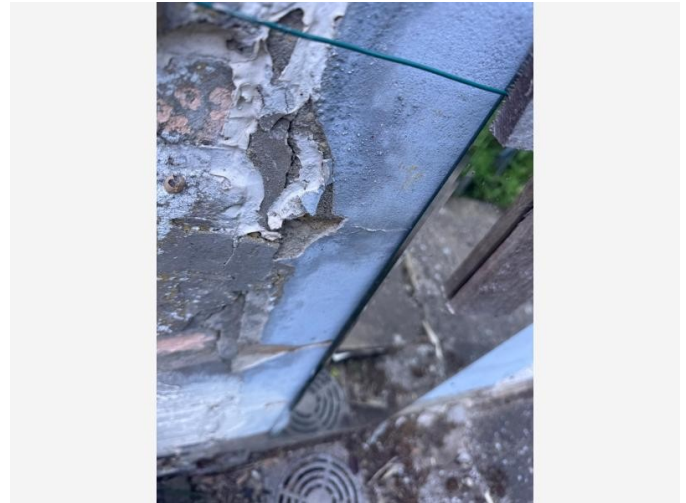
## Fiche 12: Cementen smeerlaag buiten

Geen asbest

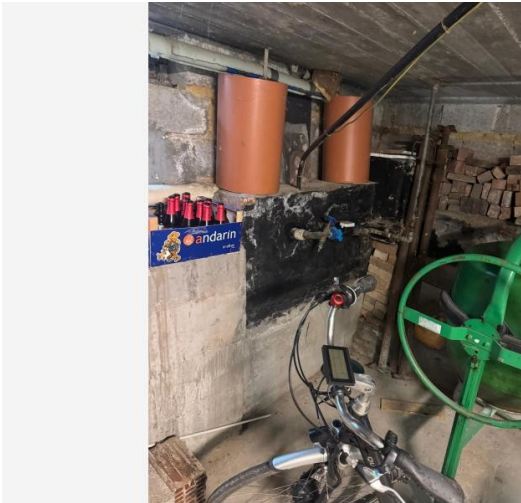
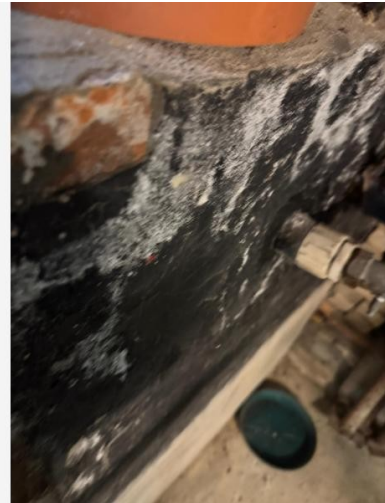
## Fiche 13: Cementen smeerlaag binnen

Geen asbest

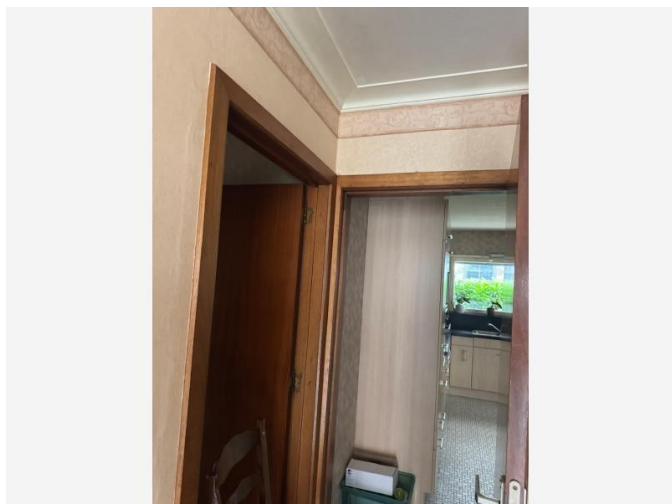
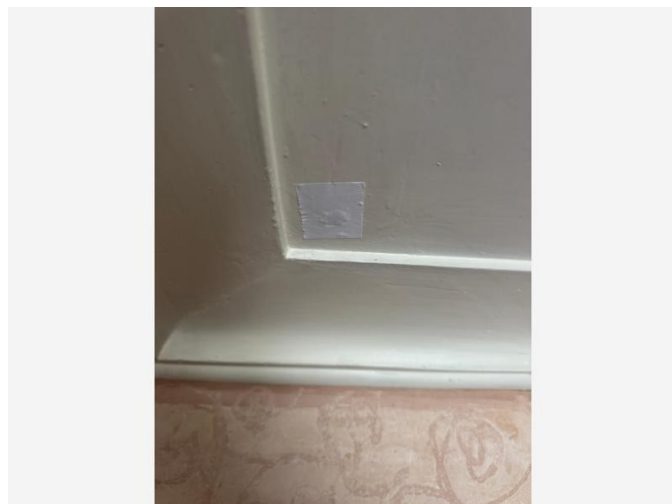
## Fiche 14: Pleisterwerk plafonds

Geen asbest

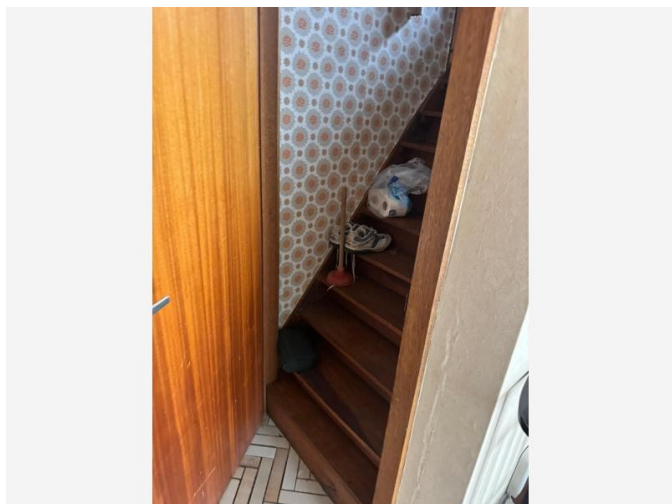
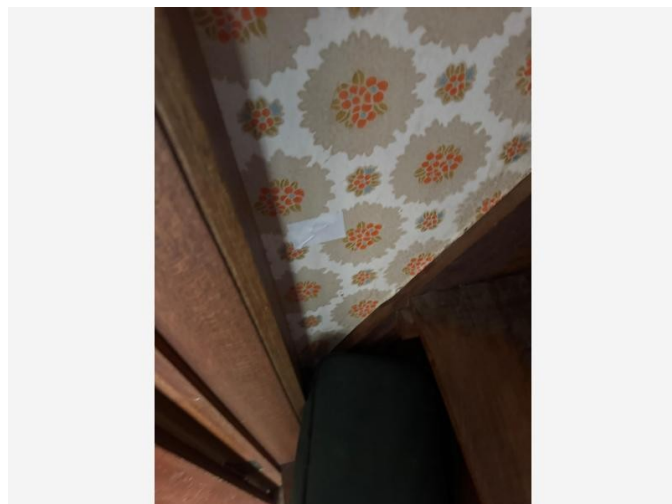
## Fiche 15: Pleisterwerk wanden

Geen asbest

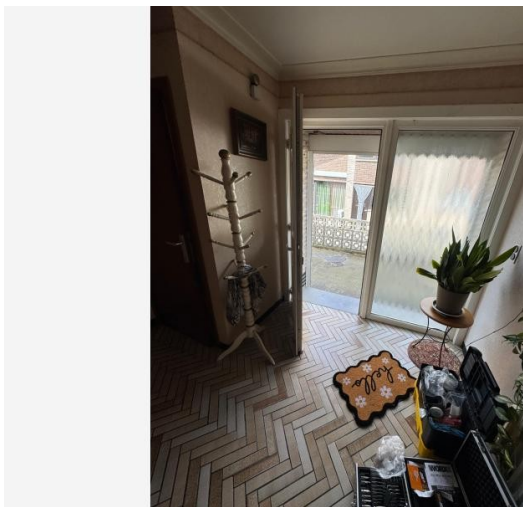
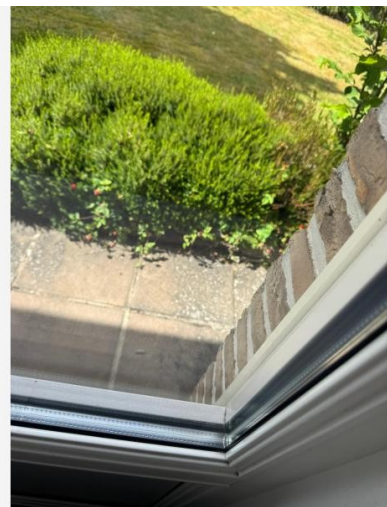
### Fiche 16: Kit aan de ramen

| Beschrijving | Notitie | Terug te vinden op plannen |
|---|---|---|
| Fiche 16: Kit aan de ramen | De kit aan de ramen is niet asbestverdacht. Alle ramen werden gecontroleerd. | - |
