# Asbestinventarisat attest

Borre kent 136, 9450 Haaltert

Attestnummer : 20260616-000188.000

Uitgegeven op : 16.06.2026

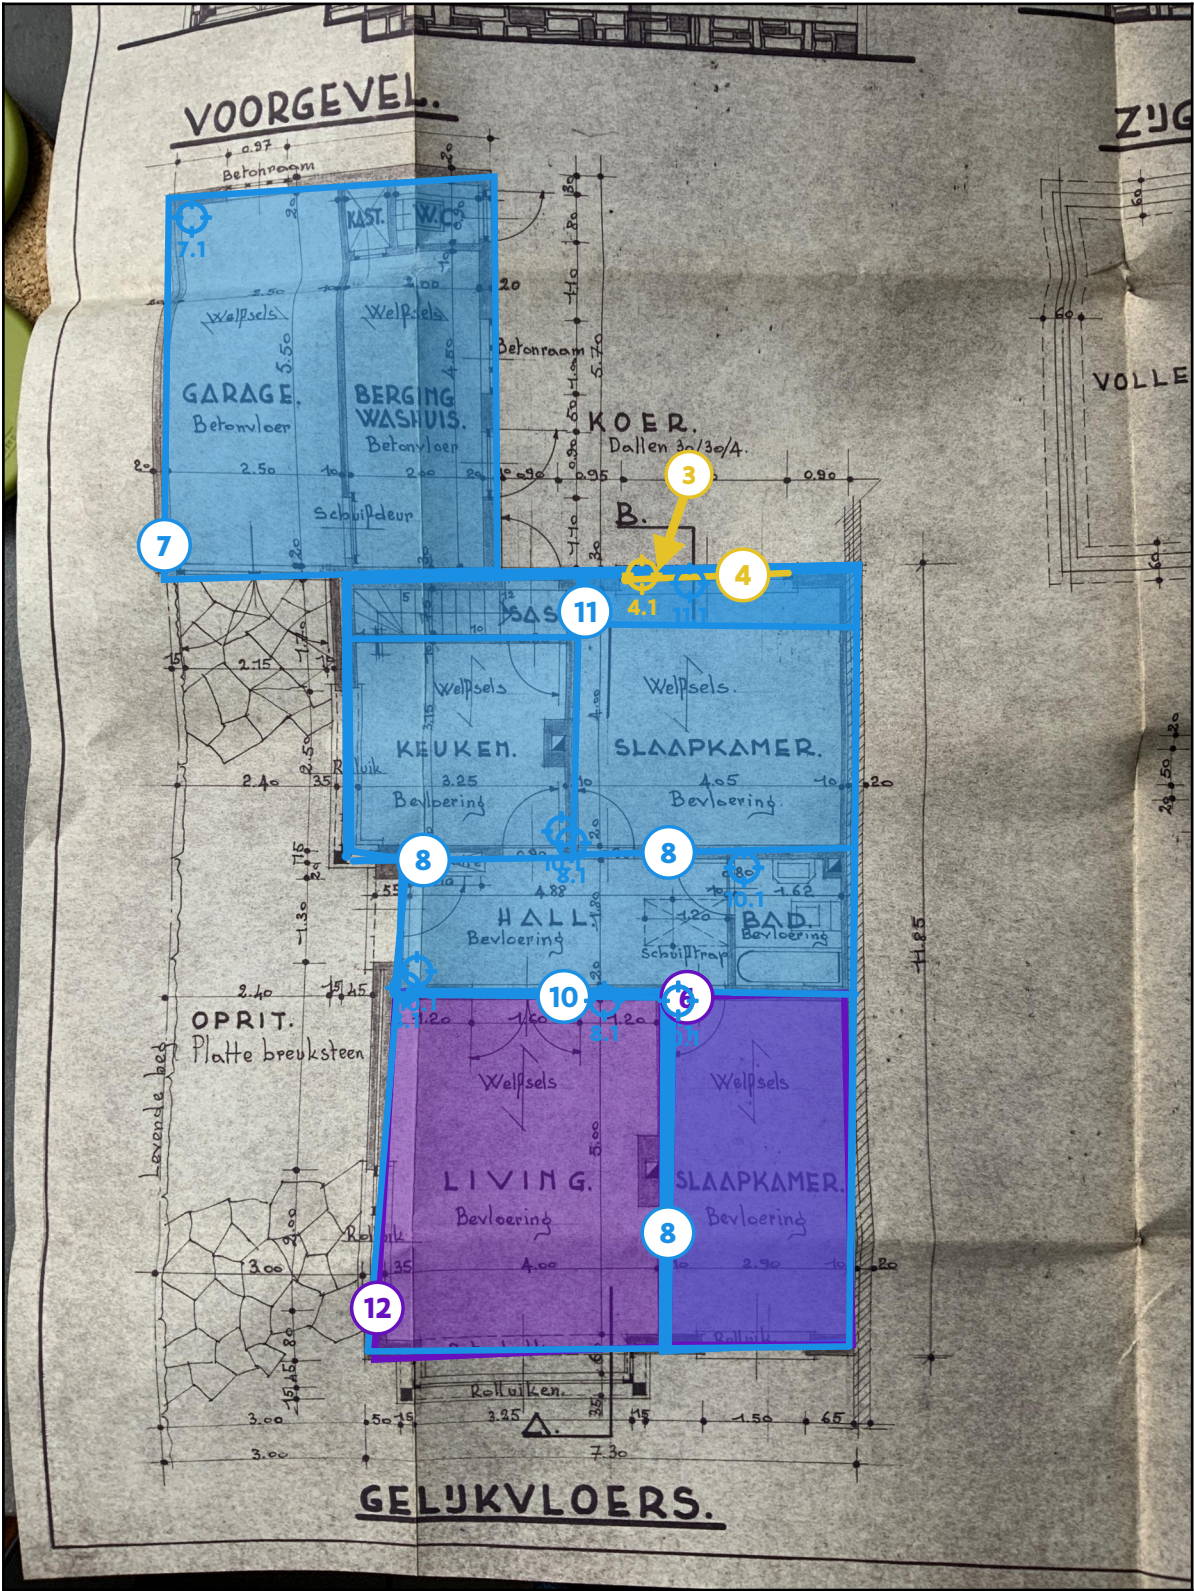
# Plan 1.3: Gelijkvloers

| 3. Glasal deurpaneel | Asbestmateriaal | Zorgvuldig beheren |
| 4. Mastiek | Asbestmateriaal | Zorgvuldig beheren |

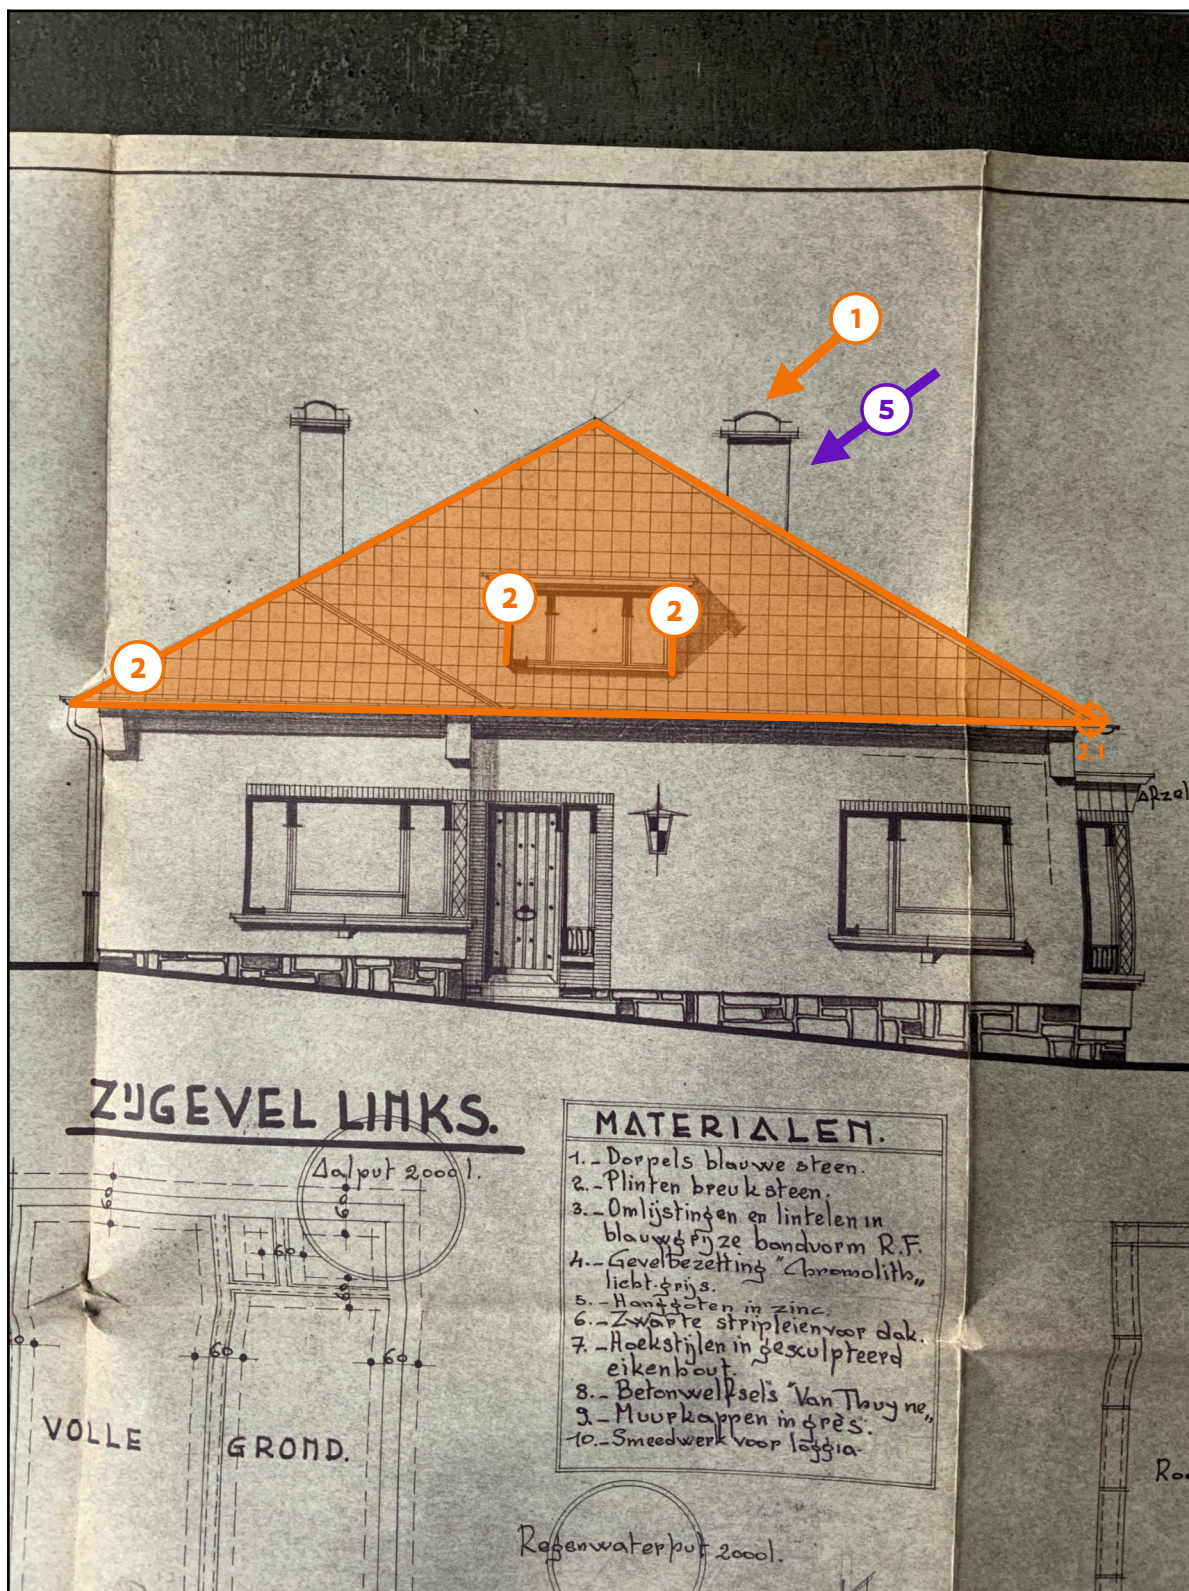
## Plan 1.4: Zijgevel

| 1. Schouwhoed | Asbestmateriaal | <a href="#">Verwijderen</a> |
| 2. Dak bestaande uit leien | Asbestmateriaal | <a href="#">Verwijderen</a> |
| 5. Schouw | Beperking | - |

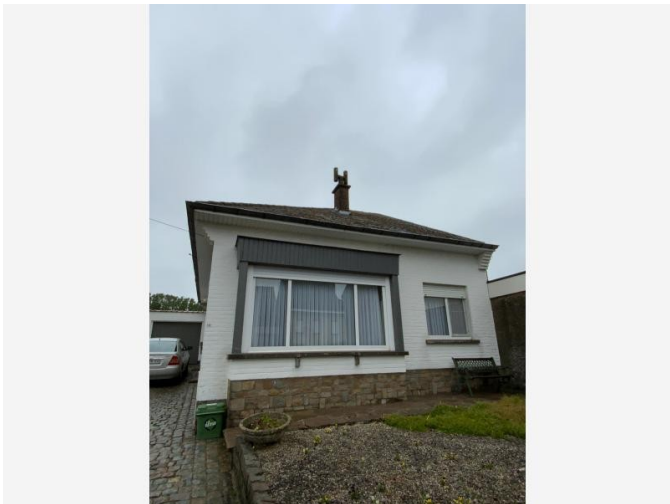
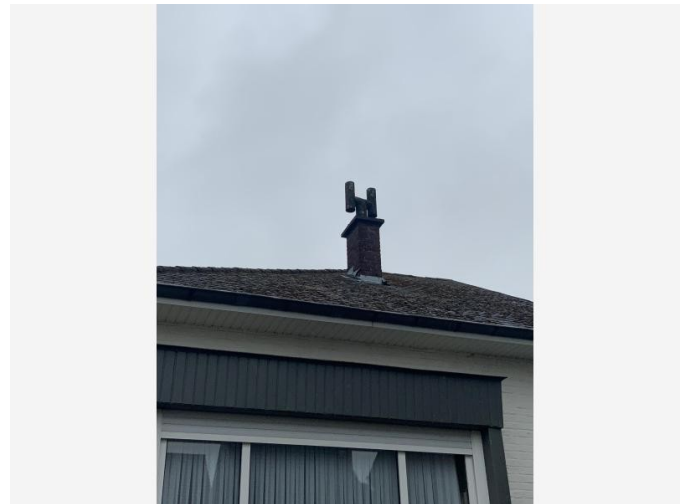
Het asbestmateriaal valt onder de mijlpaal van 2034.

| Eindbeoordeling materiaalrisico | Verhoogd materiaalrisico en/of verhoogde kans op vezelvrijgave |

| Asbestsoort (vezeltype) | Crocidoliet aanwezig |
| Toestand van het materiaal | Matig beschadigd, matig verweerd |

| Beschrijving | Schouwhoed |

Verwijderen

- Zorg voor een veilig beheer. Vermijd het beschadigen van het asbestmateriaal. Controleer de toestand jaarlijks op wijzigingen.
- Voer bijkomende staalname(s) uit.

- Eenvoudige handelingen: mag via doe-het-zelf of door werknemer(s) met opleidingsattest eenvoudige handelingen  
Deze toepassing kan door een aannemer die over een opleidingsattest eenvoudige handelingen beschikt of door een particulier (doe-het-zelf), verwijderd worden indien er geen verhoogd risico op vrijgave van asbestvezels (max. concentratie 0,01 vezels/cm<sup>3</sup> - CODEX Art. VI.3-54) ontstaat en de toepassing voorafgaand wordt gefixeerd/bevochtigd; de individuele elementen zonder machinale werktuigen (boormachine, slijpschijf, hogedrukreiniger,...) en zonder breken of gooien een voor een losgemaakt worden; en ten slotte dubbel en luchtdicht verpakt weggevoerd worden naar een erkend afvalpunt (recyclagepark).

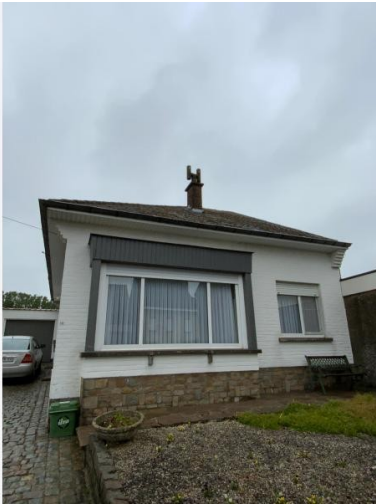
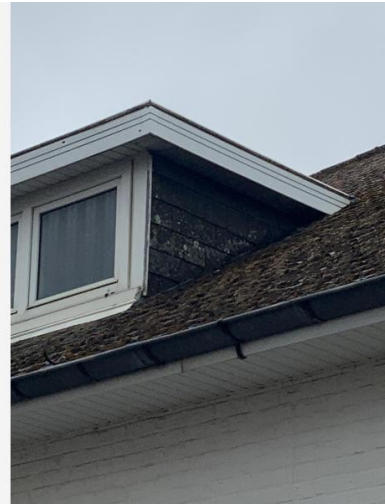
Het asbestmateriaal valt onder de mijlpaal van 2034.

| Eindbeoordeling materiaalrisico | Verhoogd materiaalrisico en/of verhoogde kans op vezelvrijgave |

| Asbestsoort (vezeltype) | Alleen chrysotiel aanwezig |
| Toestand van het materiaal | Matig beschadigd, matig verweerd |

| # | Type | Referentie | Resultaat |
|---|---|---|---|
| 2.1 | Puntmonster | 12626-lei-bor | Chrysotiel |

| Beschrijving | Dak bestaande uit leien |

Verwijderen

- Verwijder dit asbestmateriaal zo snel mogelijk. Volg de toestand goed op.
- Hemelwater dat afspoelt van asbestcement daken of gevels kan asbestdeeltjes bevatten. Gebruik het enkel voor gesloten circuits (bv. spoelen toiletten). Reinig na het vervangen van het dak of de gevel de dakgoten en regenwaterput of -ton om asbesthoudend sediment of slib te verwijderen

- Eenvoudige handelingen: enkel door erkend asbestverwijderaar  
Deze toepassing kan enkel door een erkende asbestverwijderaar verwijderd worden omdat er hier automatisch een verhoogd risico op vrijgave van asbestvezels (max. concentratie 0,01 vezels/cm<sup>3</sup> - CODEX - Art. VI.3-54) ontstaat. (Bron: VLAREM II: 6.4.0.1 par1, par2 en par3). Een erkend asbestverwijderaar moet ingeschakeld worden voor deze toepassingen die niet (kunnen) worden verwijderd door de couveuzezakmethode, door hermetische zone of door de materialen beschreven in Vlare II, art. 6.4.0.1 par2. (Bron: Leidraad bij het Inspectieprotocol)

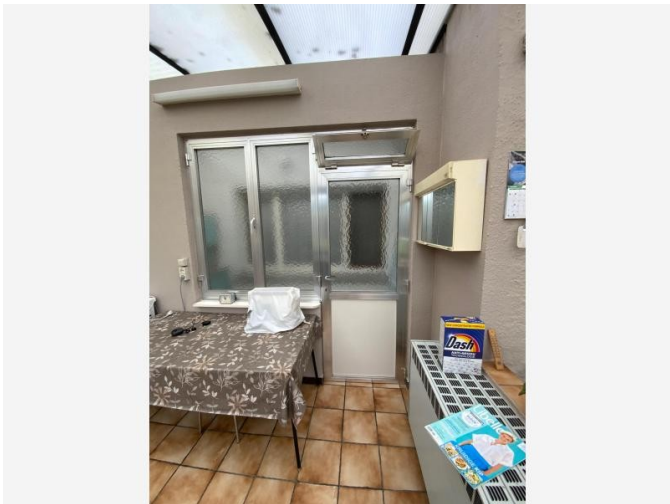
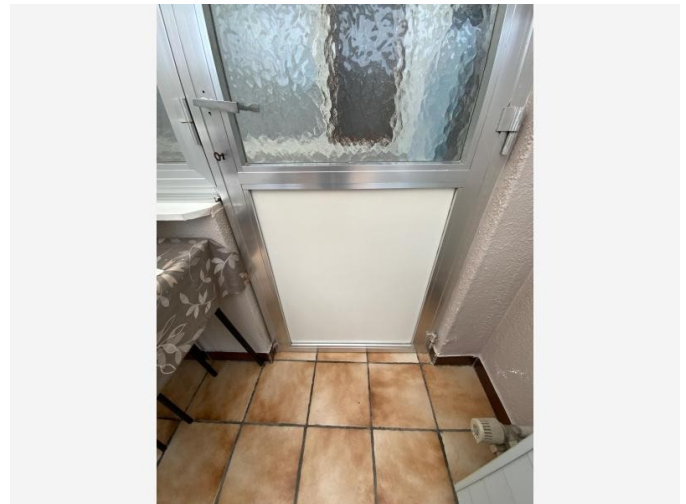
Het asbestmateriaal valt onder de mijlpaal van 2040.

| Eindbeoordeling materiaalrisico | Zeer laag materiaalrisico en/of zeer lage kans op vezelvrijgave |

| Asbestsoort (vezeltype) | Crocidoliet aanwezig |
| Toestand van het materiaal | Onbeschadigd, niet verweerd |

| Beschrijving | Glasal deurpaneel |

Zorgvuldig beheren

- Zorg voor een veilig beheer. Vermijd het beschadigen van het asbestmateriaal. Controleer de toestand jaarlijks op wijzigingen.
- Voer bijkomende staalname(s) uit.

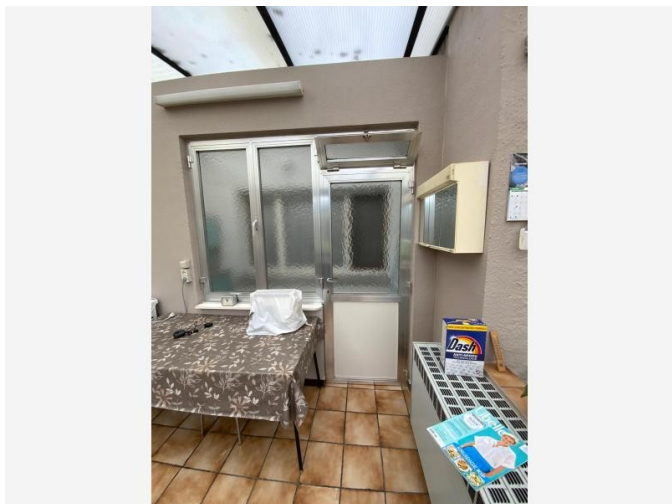
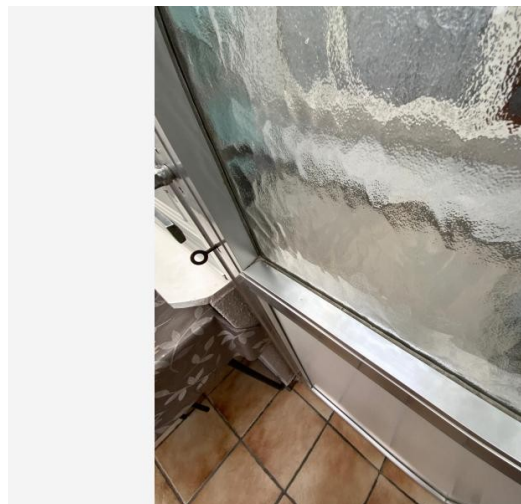
Het asbestmateriaal valt onder de mijlpaal van 2040.

Zorgvuldig beheren

- Zorg voor een veilig beheer. Vermijd het beschadigen van het asbestmateriaal. Controleer de toestand jaarlijks op wijzigingen.
