# Asbestinventarisatetest

Dorp 60, 9450 Haaltert

Attestnummer : **20260622-000082.000**

**Asbestveilig** (maar mogelijk niet asbestvrij)

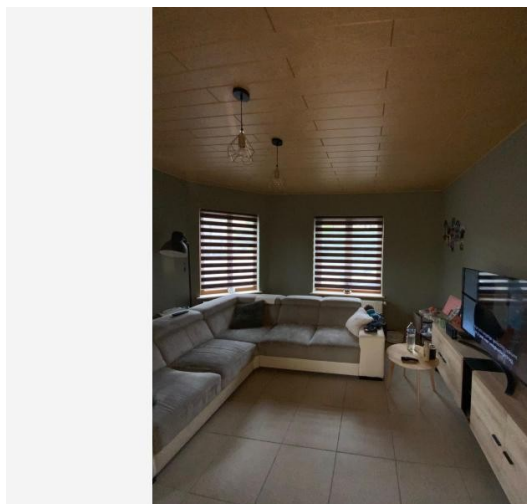
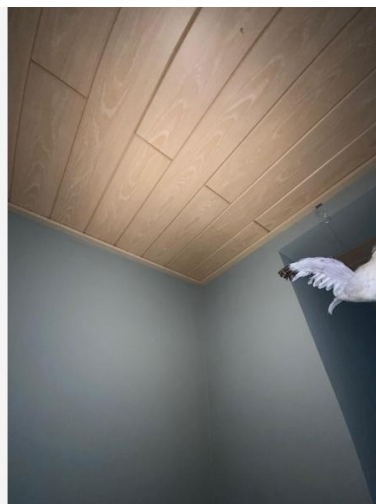
## Fiche 1: Pleisterwerk wanden

Geen asbest

| # | Type | Referentie | Resultaat |
|---|---|---|---|
| 1.1 | Mengmonster | 15626-Plei-dorp | Geen asbest |

| Bindmiddel van materiaal | Gips - kalk |
| Gebondenheid op basis van bindmiddel | Niet-hechtgebonden |

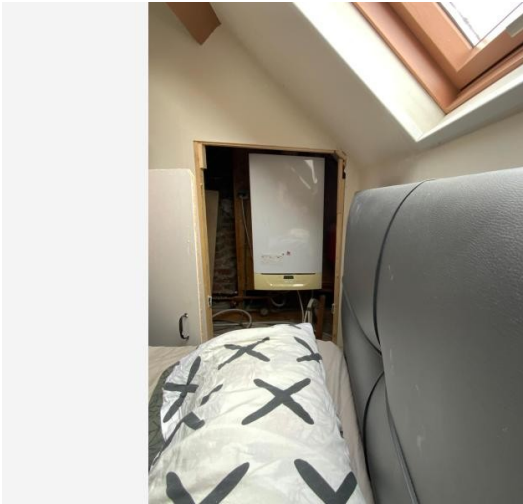
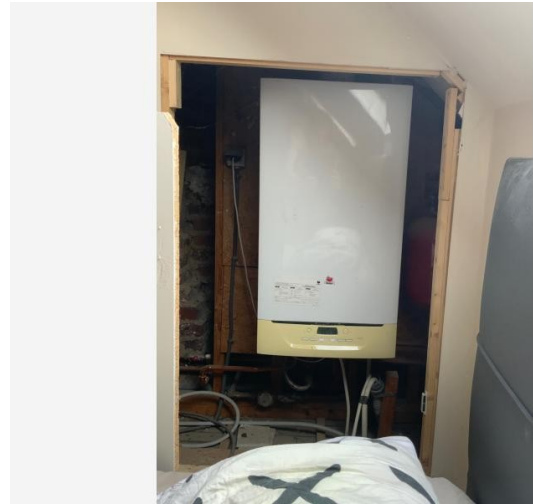
### Fiche 3: CV-ketel (niet verdacht)

| Beschrijving | Notitie | Terug te vinden op plannen |
|---|---|---|
| Fiche 3: CV-ketel (niet verdacht) | De CV-ketel (dichtingen, isolerend materiaal) is niet asbestverdacht. | - |

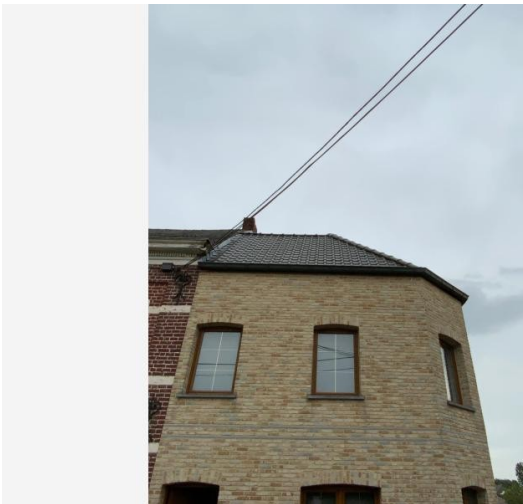
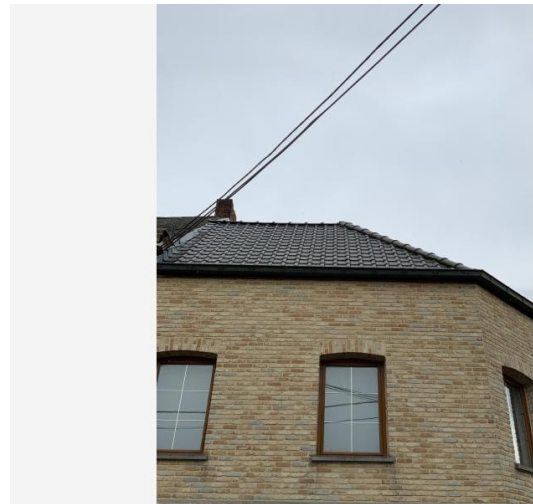
### Fiche 4: Dakbedekking bestaande uit pannen (niet verdacht)

| Beschrijving | Notitie | Terug te vinden op plannen |
|---|---|---|
| Fiche 4: Dakbedekking bestaande uit pannen (niet verdacht) | De dakbedekking is niet-asbestverdacht. | Plan 1.1: Hoofdgebouw plan |
