# Asbestinventarisatetest

Schapenstraat 181, 1750 Lennik

Attestnummer : 20250623-000391.000

Uitgegeven op : 23.06.2025

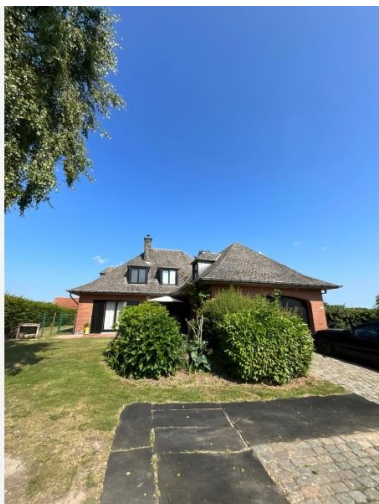
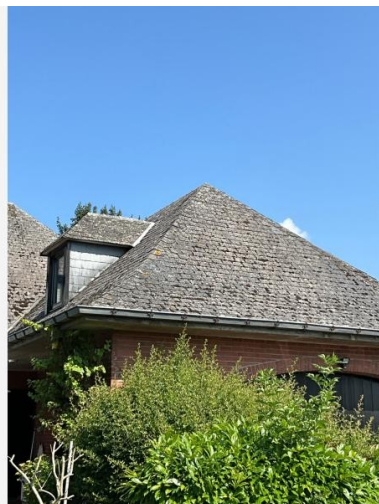
| Eindbeoordeling materiaalrisico | Verhoogd materiaalrisico en/of verhoogde kans op vezelvrijgave |

| Asbestsoort (vezeltype) | Crocidoliet aanwezig |
| Toestand van het materiaal | Matig beschadigd, matig verweerd |

| Beschrijving | Dakleien. |

Verwijderen

- Verwijder dit asbestmateriaal zo snel mogelijk. Volg de toestand goed op.
- Hemelwater dat afspoelt van asbestcement daken of gevels kan asbestdeeltjes bevatten. Gebruik het enkel voor gesloten circuits (bv. spoelen toiletten). Reinig na het vervangen van het dak of de gevel de dakgoten en regenwaterput of -ton om asbesthoudend sediment of slib te verwijderen
- Voer bijkomende staalname(s) uit.

Indien mogelijk de ondervloer afdekken , leien voorzichtig verwijderen, extra fixeren, niet breken , niet gooien, onmiddellijk verpakken of voorzichtig in container met asbest bag plaatsen.

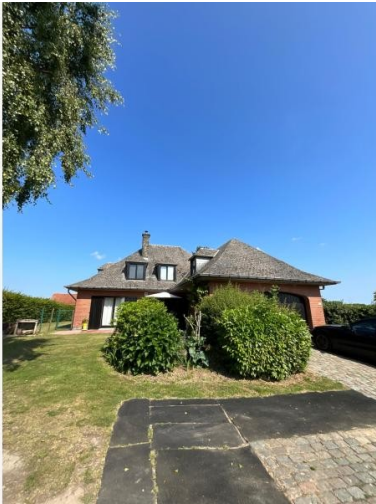
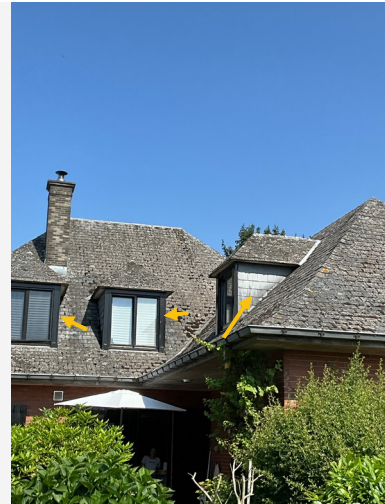
| Eindbeoordeling materiaalrisico | Verhoogd materiaalrisico en/of verhoogde kans op vezelvrijgave |

| Asbestsoort (vezeltype) | Crocidoliet aanwezig |
| Toestand van het materiaal | Matig beschadigd, matig verweerd |

| Beschrijving | Dak kapel leien |

Verwijderen

- Verwijder dit asbestmateriaal zo snel mogelijk. Volg de toestand goed op.
- Hemelwater dat afspoelt van asbestcement daken of gevels kan asbestdeeltjes bevatten. Gebruik het enkel voor gesloten circuits (bv. spoelen toiletten). Reinig na het vervangen van het dak of de gevel de dakgoten en regenwaterput of -ton om asbesthoudend sediment of slib te verwijderen
- Voer bijkomende staalname(s) uit.

Indien mogelijk de ondervloer afdekken , leien voorzichtig verwijderen, extra fixeren, niet breken , niet gooien, onmiddellijk verpakken of voorzichtig in container met asbest bag plaatsen.

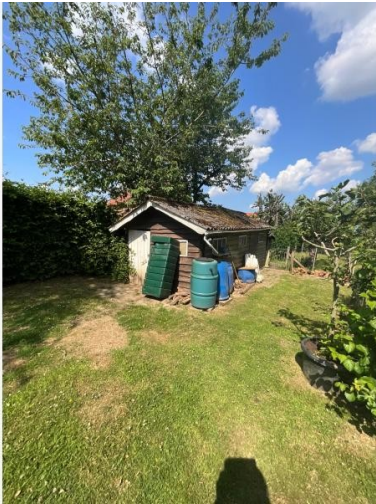
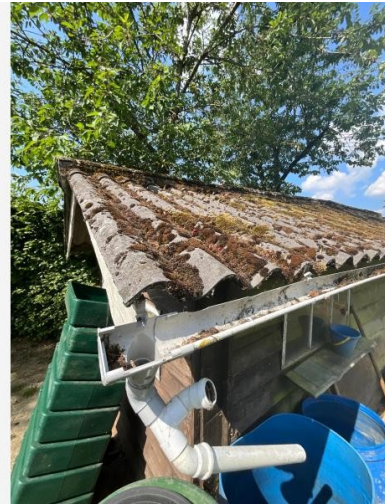
| Eindbeoordeling materiaalrisico | Verhoogd materiaalrisico en/of verhoogde kans op vezelvrijgave |
| Opmerking | mosgroei is matig beschadigd |

| Toestand van het materiaal | Matig beschadigd, matig verweerd |

| Beschrijving | Golfplaten Cement (visueel vastgesteld). |
| Opmerking | <p>De golfplaten zijn visueel en volgens expertise als asbestverdacht beschouwd.</p> <p>De vermelde oppervlaktes, diktes en volumes betreffen een berekende schatting. Er worden geen rechten verleend aan deze oppervlaktes/diktes/volumes.</p> |

Verwijderen

- Verwijder dit asbestmateriaal zo snel mogelijk. Volg de toestand goed op.
- Hemelwater dat afspoelt van asbestcement daken of gevels kan asbestdeeltjes bevatten. Gebruik het enkel voor gesloten circuits (bv. spoelen toiletten). Reinig na het vervangen van het dak of de gevel de dakgoten en regenwaterput of -ton om asbesthoudend sediment of slib te verwijderen
- Voer bijkomende staalname(s) uit.

Indien mogelijk de ondervloer afdekken , golfplaten voorzichtig verwijderen, extra fixeren, niet breken , niet gooien, onmiddellijk verpakken of voorzichtig in container met asbest bag plaatsen. Voldoende benevelen/bevochtigen tijdens de duur van de werken. Indien golfplaten in slechte staat zijn en kans bestaat

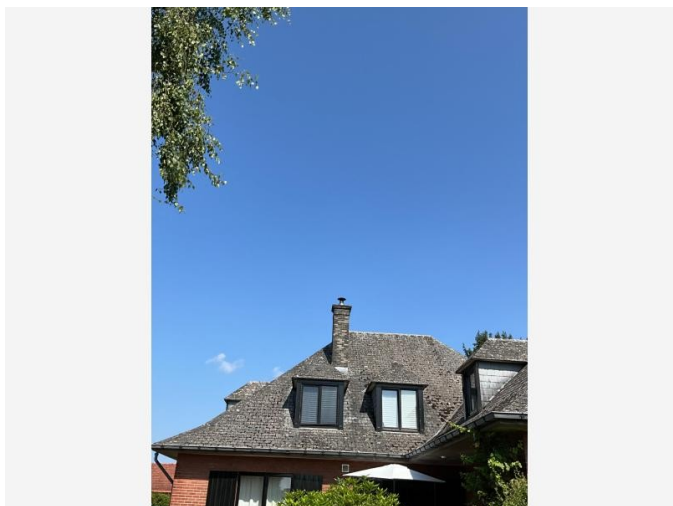
**Reden:** Het te onderzoeken materiaal situeert zich hoger dan 3,50 m te rekenen vanaf een veilige ondergrond

**Uitleg van de asbestdeskundige:** Bij werken (dak of reiniging schouw) kan een stelling geplaatst worden, het is niet duidelijk of er asbestverdachte materialen aanwezig zijn in de schouw.

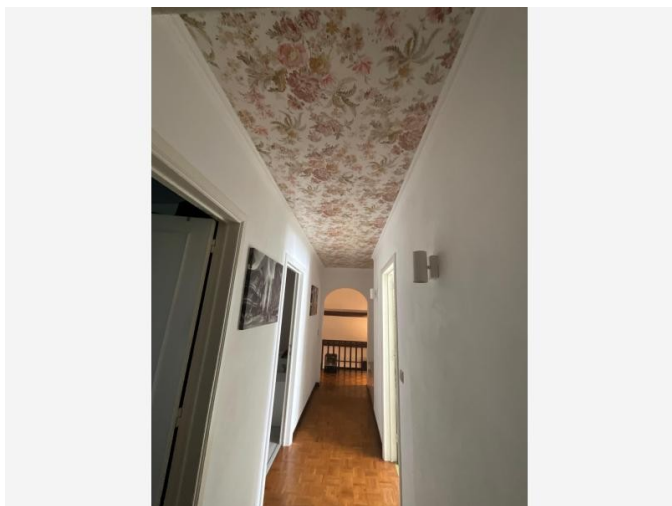
**Reden:** aanwezigheid onderdak kon niet vastgesteld worden

Aanwezigheid onderdak kon niet vastgesteld worden: plafond afgewerkt in gyproc / Leien zijn geklemd /

Bij werken kan een stelling geplaatst worden om bijkomend te controleren

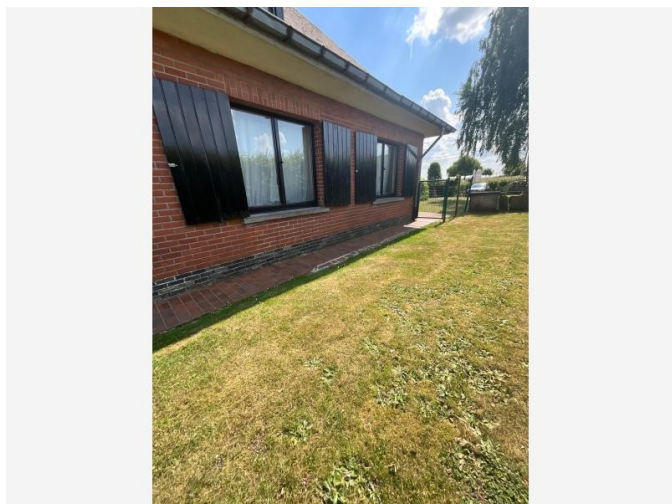
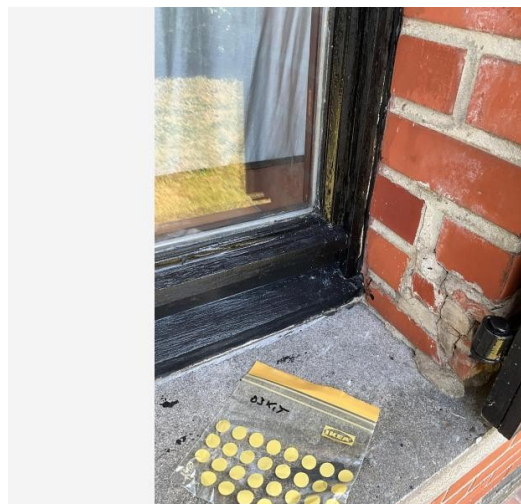
## Fiche 8: Kit kozijn-muur (met staalname).

Geen asbest

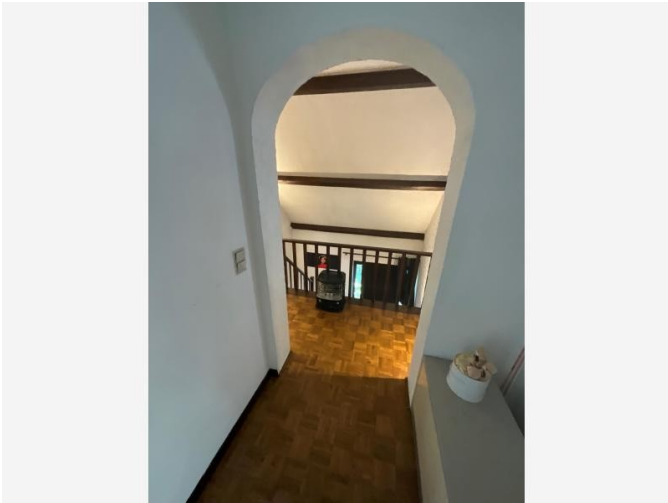
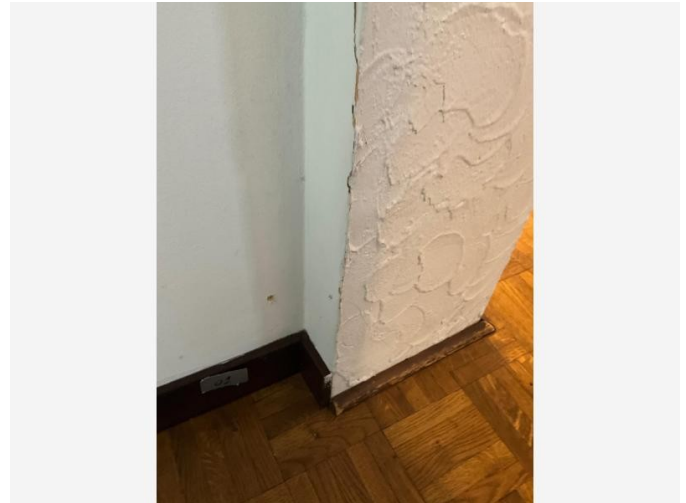
## Fiche 9: Muurpleister

Geen asbest

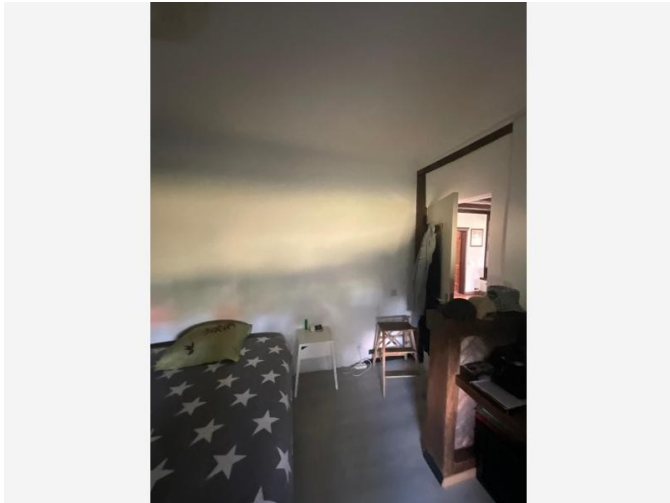
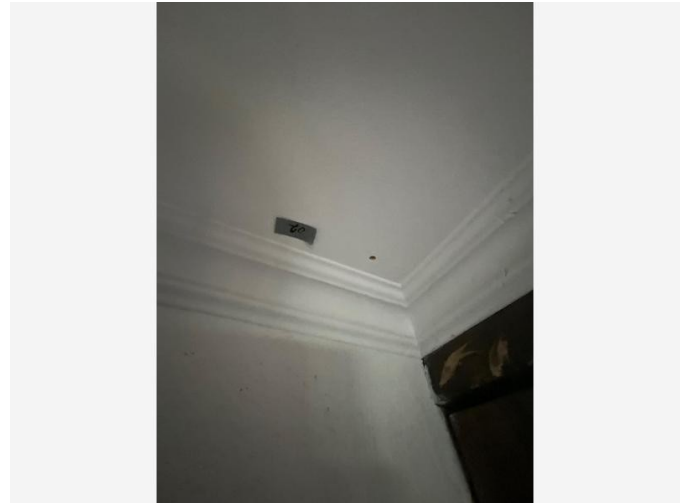
## Fiche 10: Plafondpleister.

Geen asbest
