# Asbestinventarisatattest

Hazenstraat 12, 2500 Lier

Attestnummer : 20260512-000363.000

**Niet-asbestveilig**

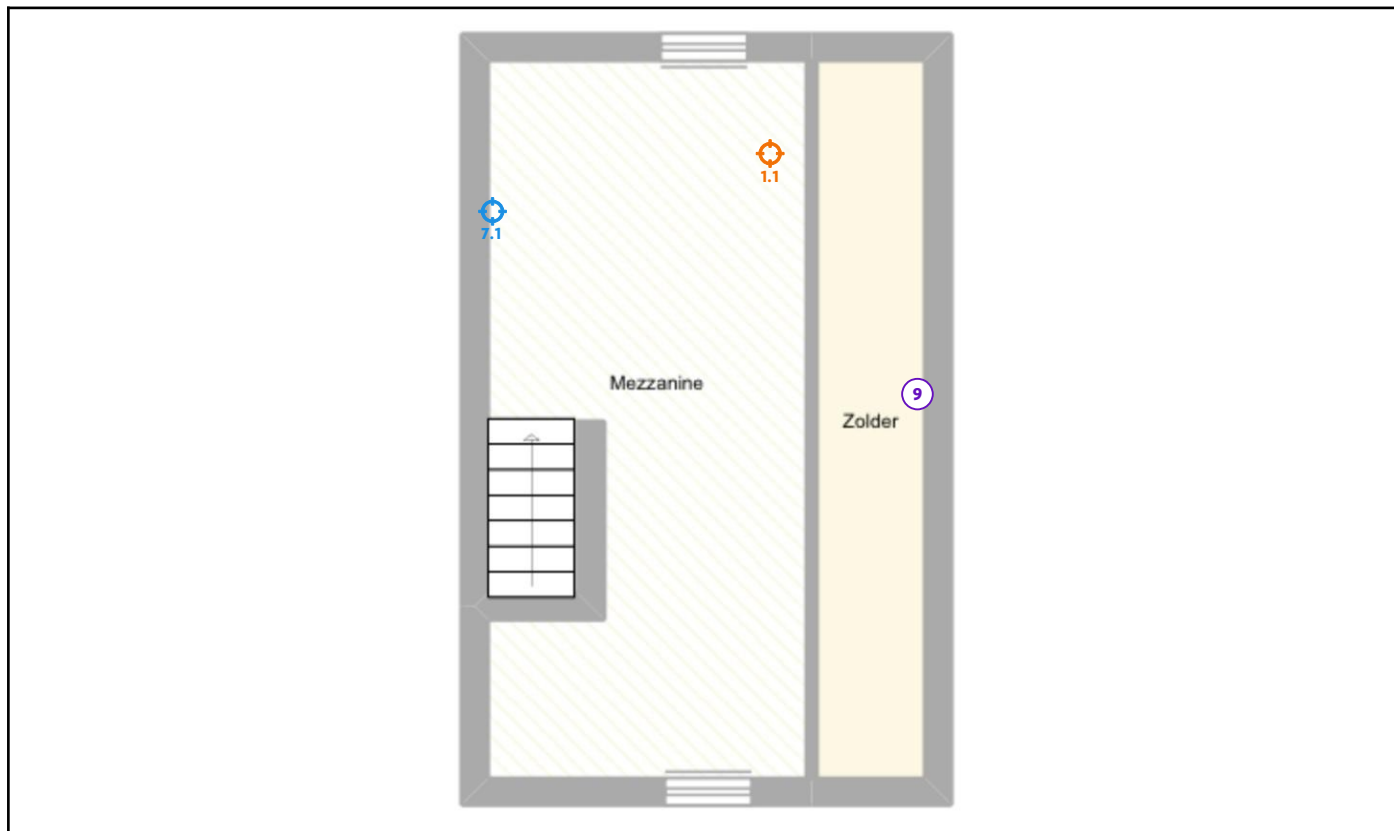
## Plan 1.7: Grondplan zolder

| Beschrijving | Type | Actie |
|---|---|---|
| 1. Bedekking zadeldak | Asbestmateriaal | Verwijderen |
| 1.1 Code: PS4 | Puntmonster | - |

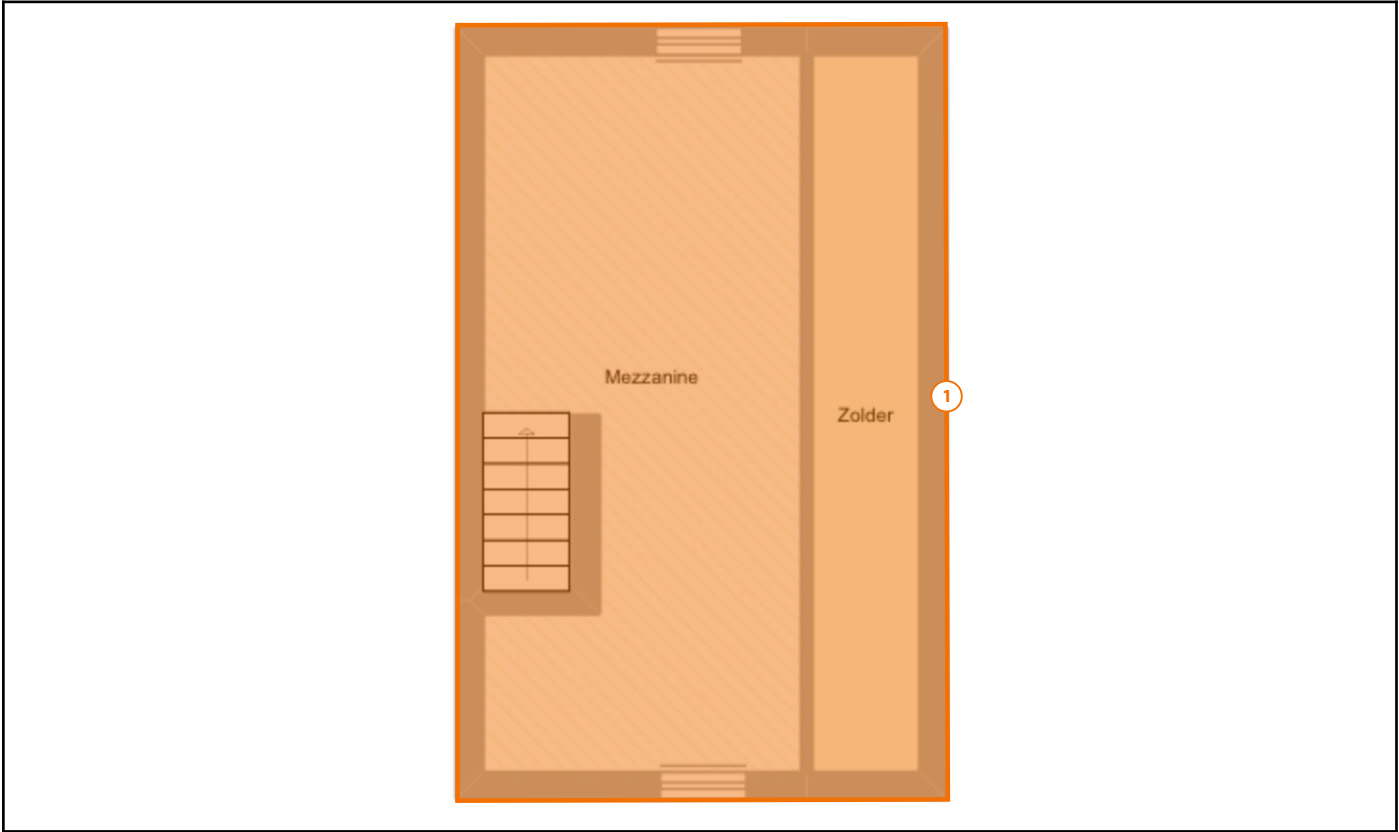
# Plan 1.8: Grondplan zolder

| Beschrijving | Type | Actie |
|---|---|---|
| 1. Bedekking zadeldak | Asbestmateriaal | Verwijderen |

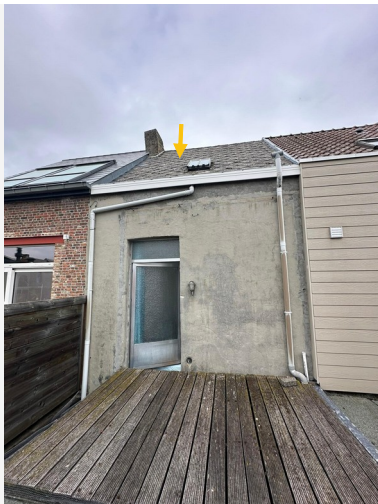
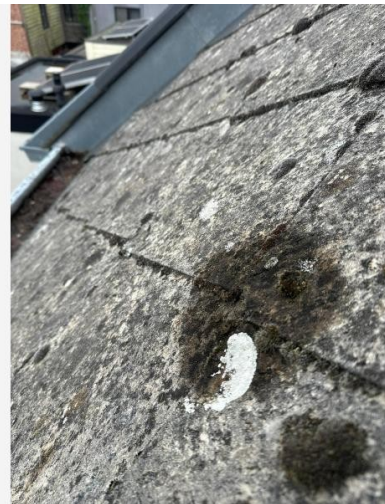
Het asbestmateriaal valt onder de mijlpaal van 2034.

| Eindbeoordeling materiaalrisico | Verhoogd materiaalrisico en/of verhoogde kans op vezelvrijgave |

| Asbestsoort (vezeltype) | Crocidoliet aanwezig |
| Toestand van het materiaal | Matig beschadigd, matig verweerd |

| # | Type | Referentie | Resultaat |
|---|---|---|---|
| 1.1 | Puntmonster | PS4 | Crocidoliet, Chrysotiel |

| Opmerking | Het zadeldak is voorzien van asbestleien. De randen van deze leien zijn ook waarneembaar aan de kaders van de veluxen. |

- Verwijder dit asbestmateriaal zo snel mogelijk. Volg de toestand goed op.

- Eenvoudige handelingen: mag via doe-het-zelf of door werknemer(s) met opleidingsattest eenvoudige handelingen  
Laat de toepassing verwijderen door een aannemer met een opleidingsattest eenvoudige handelingen.

Gebruik voor de verwijdering voldoende persoonlijke beschermingsmiddelen (PBM's) zoals een mondmasker (minstens FFP3), een stofdichte en waterbestendige wegwerpoverall (type 5 met kap) en wegwerphandschoenen.

Verwijder de toepassing intact en vermijd op elk moment stofvorming tijdens de werken. Doe dit door regelmatig het asbestmateriaal te bevochtigen of te fixeren (met water of aangepast fixeermiddel).

Verpak het asbestmateriaal dubbel door middel van een plastic folie (minimaal 0,1 mm dik) en voer het op een veilige wijze af.

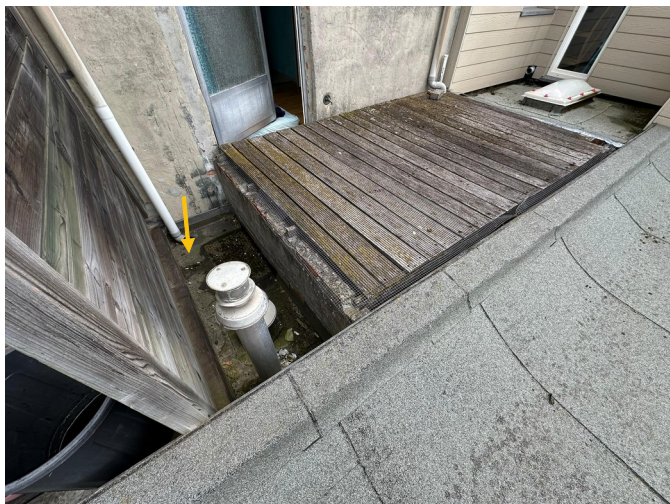
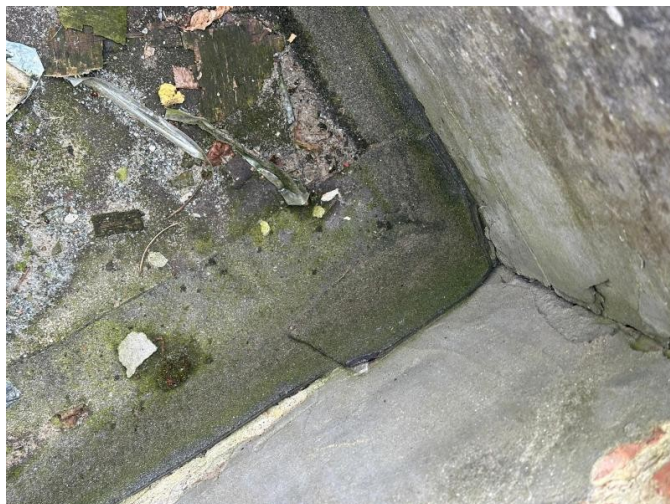
Het asbestmateriaal valt onder de mijlpaal van 2040.

| Eindbeoordeling materiaalisico | Laag materiaalisico en/of verlaagde kans op vezelvrijgave |

| Asbestsoort (vezeltype) | Alleen chrysotiel aanwezig |
| Toestand van het materiaal | Licht beschadigd, licht verweerd. Intacte calciumsilicaatplaat of materiaal met categorie 3-gebondenheid |

| # | Type | Referentie | Resultaat |
|---|---|---|---|
| 2.1 | Puntmonster | PS3 | Chrysotiel |

| Opmerking | <p>Oppervlakte betreft een schatting.</p> <p>Het plat dak achteraan de woning is voorzien van roofing. Het grootste deel is bedekt met een houten overzeterras.</p> <p>Tussen de spleten van het overzeterras (en het afval) is vast te stellen dat de roofing doorloopt.</p> <p>Bitumen toepassingen (roofing in dit geval) van voor 2001 zijn steeds verdacht op asbest en enkel monstername kan de afwezigheid van asbest aantonen.</p> <p>Bij de analyse werd enkel in de bovenlaag asbest aangetroffen, wat sterk doet vermoeden dat het om contaminatie gaat.</p> <p>De bron van de contaminatie zal vermoedelijk het asbesthoudend dak (leien) zijn, maar dit is geen zekerheid.</p> <p>Gelet de contaminatie van de roofing, zijn andere toepassingen (zoals het houten terras) achteraan de woning mogelijks eveneens gecontamineerd.</p> |

- Zorg voor een veilig beheer. Vermijd het beschadigen van het asbestmateriaal. Controleer de toestand jaarlijks op wijzigingen.

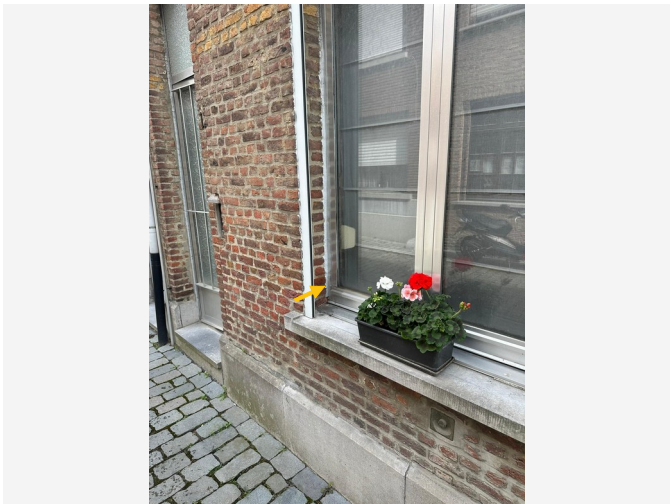
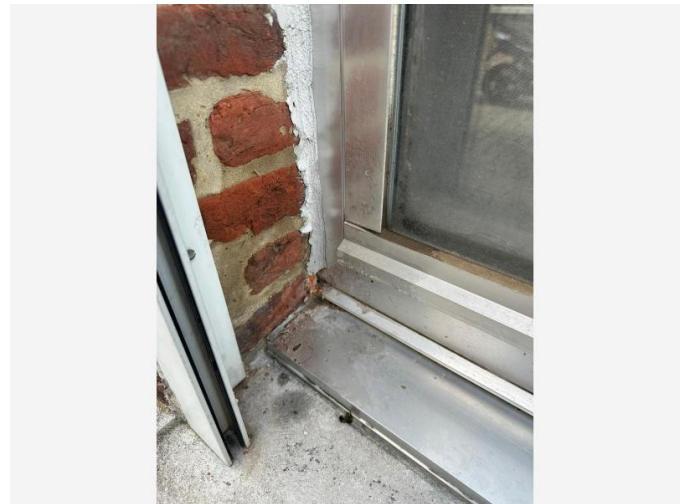
Het asbestmateriaal valt onder de mijlpaal van 2040.

| Eindbeoordeling materiaalisico | Laag materiaalisico en/of verlaagde kans op vezelvrijgave |

| Asbestsoort (vezeltype) | Alleen chrysotiel aanwezig |
| Toestand van het materiaal | Licht beschadigd, licht verweerd. Intacte calciumsilicaatplaat of materiaal met categorie 3-gebondenheid |

| # | Type | Referentie | Resultaat |
|---|---|---|---|
| 3.1 | Puntmonster | PS1 | Chrysotiel |

| Opmerking | <p>Gewicht betreft een schatting.</p> <p>Het aluminium buitenschrijnwerk is tussen kader en gevel afgedicht met harde mastiek die verdacht is op asbest.</p> <p>Enkel staalname kan de eventuele afwezigheid van asbestvezels aantonen.</p> |

- Verwijder dit asbestmateriaal zo snel mogelijk. Volg de toestand goed op.

- Eenvoudige handelingen: mag via doe-het-zelf of door werknemer(s) met opleidingsattest eenvoudige handelingen  
Laat de toepassing verwijderen door een aannemer met een opleidingsattest eenvoudige handelingen.

Gebruik voor de verwijdering voldoende persoonlijke beschermingsmiddelen (PBM's) zoals een mondkap (minstens FFP3), een stofdichte en waterbestendige wegwerpoverall (type 5 met kap) en wegwerphandschoenen.

Vermijd op elk moment stofvorming tijdens de werken. Doe dit door regelmatig het asbestmateriaal te bevochtigen of te fixeren (met water of aangepast fixeermiddel).

Verpak het asbestmateriaal dubbel door middel van een plastic folie (minimaal 0,1 mm dik) en voer het op een veilige wijze af.

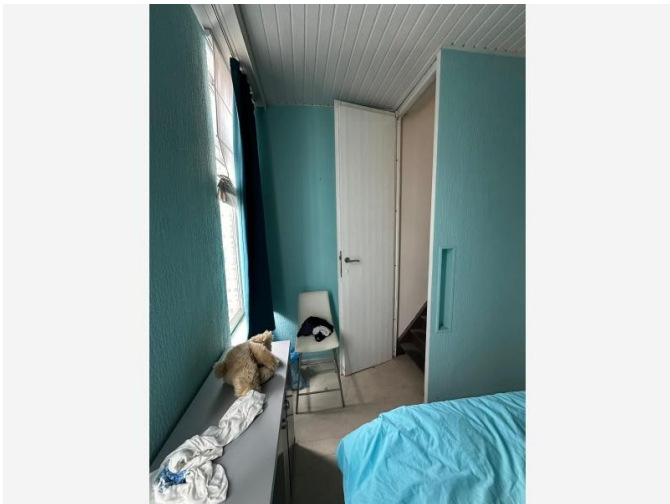
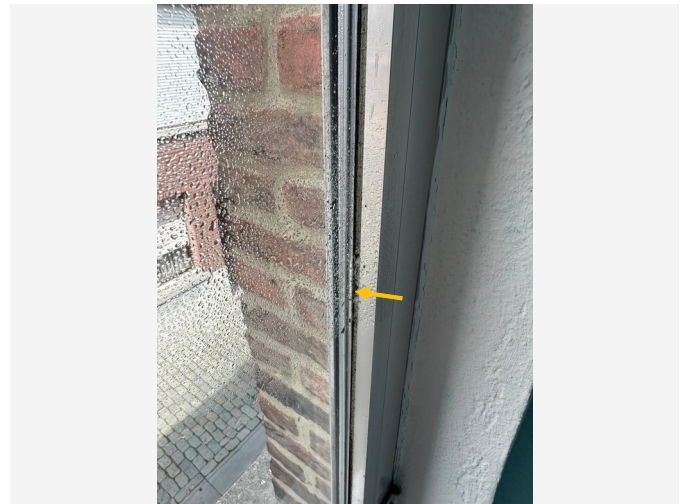
Het asbestmateriaal valt onder de mijlpaal van 2040.

| Eindbeoordeling materiaalarisico | Laag materiaalarisico en/of verlaagde kans op vezelvrijgave |

| Asbestsoort (vezeltype) | Alleen chrysotiel aanwezig |
| Toestand van het materiaal | Licht beschadigd, licht verweerd. Intacte calciumsilicaatplaat of materiaal met categorie 3-gebondenheid |

| # | Type | Referentie | Resultaat |
|---|---|---|---|
| 4.1 | Puntmonster | PS2 | Chrysotiel |

| Opmerking | <p>Gewicht betreft een schatting.</p> <p>Het buitenschrijnwerk is tussen kader en glas (zowel aan de binnen- als buitenzijde) afgedicht met mastiek, dat verdacht is op asbest.</p> <p>Enkel staalname kan de afwezigheid van asbestvezels aantonen.</p> |

- Verwijder dit asbestmateriaal zo snel mogelijk. Volg de toestand goed op.

- Eenvoudige handelingen: mag via doe-het-zelf of door werknemer(s) met opleidingsattest eenvoudige handelingen  
Laat de toepassing verwijderen door een aannemer met een opleidingsattest eenvoudige handelingen.

Gebruik voor de verwijdering voldoende persoonlijke beschermingsmiddelen (PBM's) zoals een mondmasker (minstens FFP3), een stofdichte en waterbestendige wegwerpoverall (type 5 met kap) en wegwerphandschoenen.

Vermijd op elk moment stofvorming tijdens de werken. Doe dit door regelmatig het asbestmateriaal te bevochtigen of te fixeren (met water of aangepast fixeermiddel).

Verpak het asbestmateriaal dubbel door middel van een plastic folie (minimaal 0,1 mm dik) en voer het op een veilige wijze af.

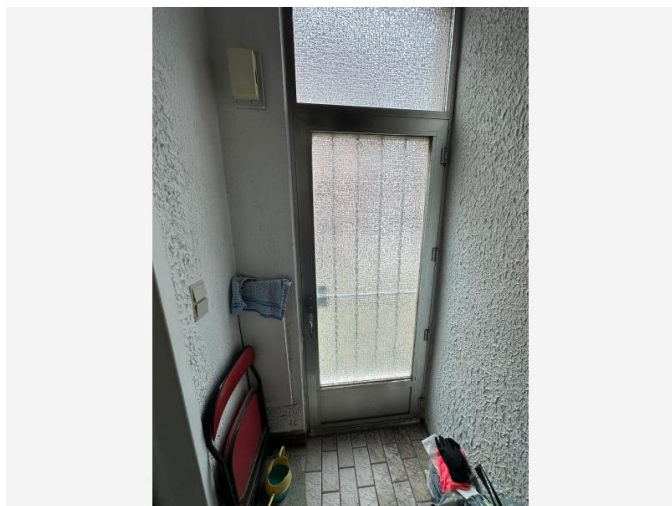
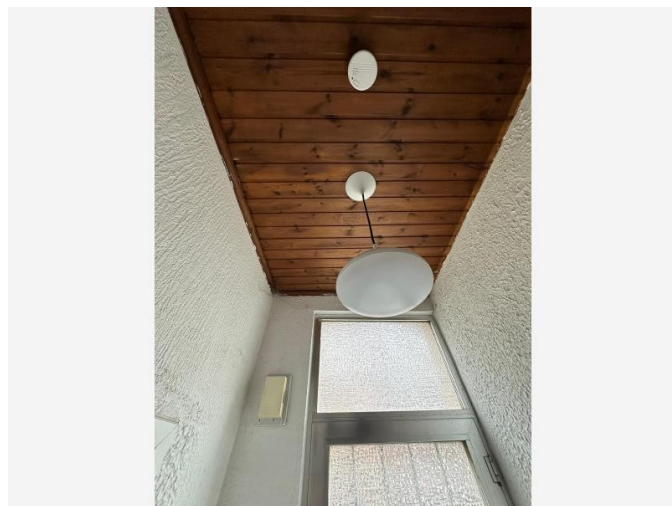
De plafonds zijn voorzien van beplating of houten latten. Er zijn geen verdachte asbestmaterialen waarneembaar.

| Basis voor advies | De asbestdeskundige beoordeelt het materiaal als niet-asbestverdacht. |
