# Asbestinventarisatetest

Frans Van Cauwelaertstraat 48, 1760 Roosdaal

Attestnummer : 20251118-000207.000

Uitgegeven op : 18.11.2025

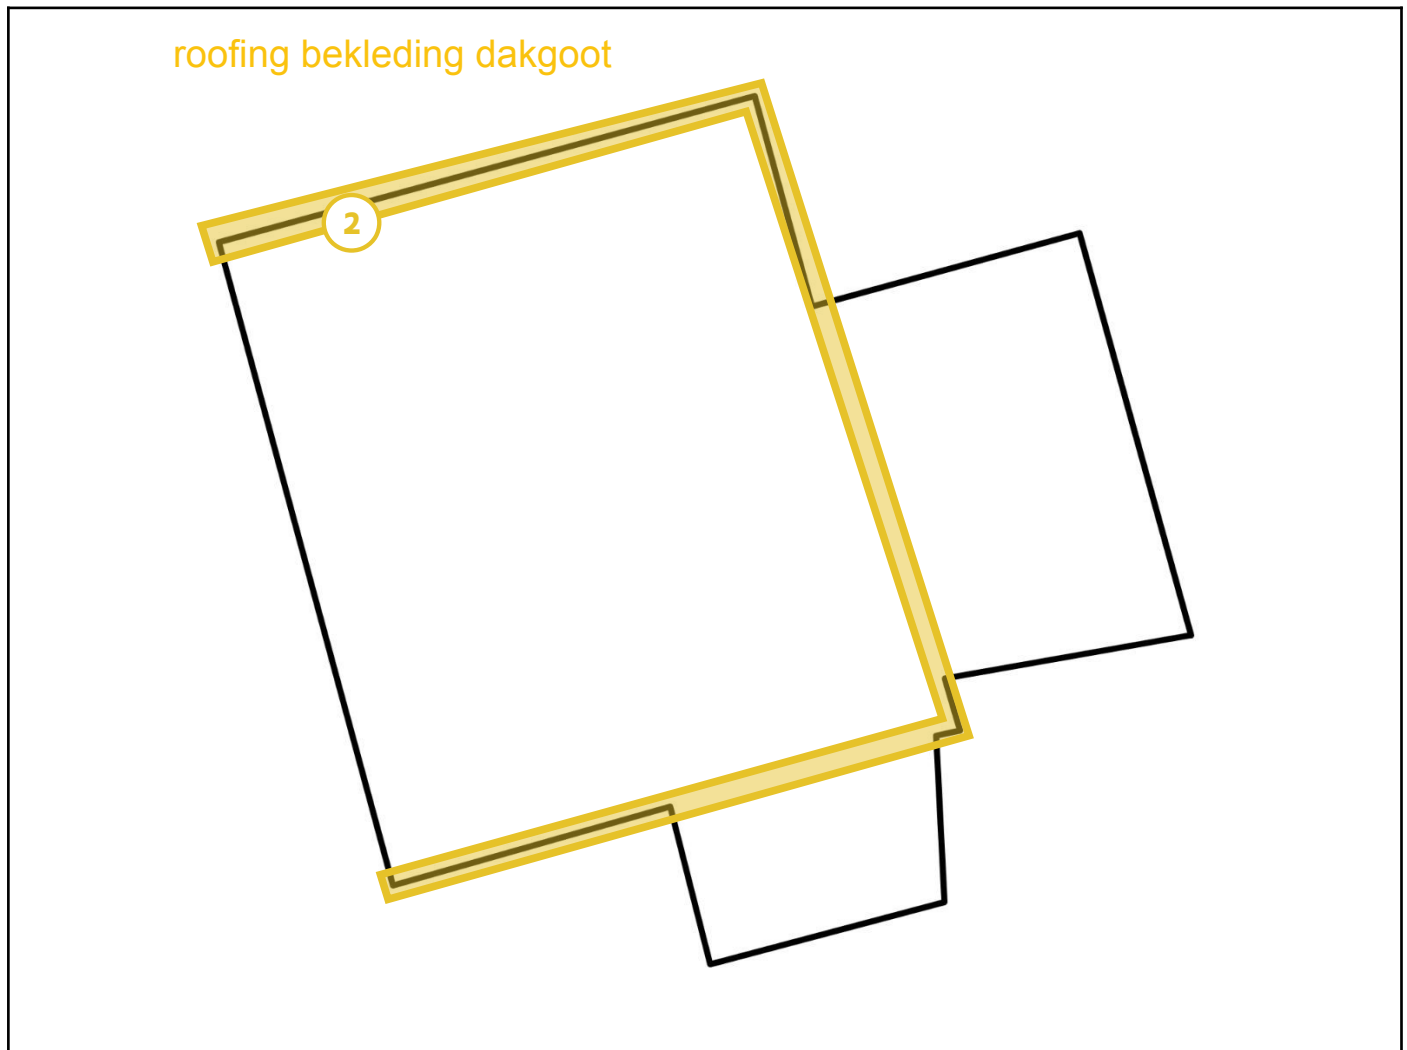
## Plan 1.1: Woning plan

| Beschrijving | Type | Actie |
|---|---|---|
| 2. Dakgoot roofing | Asbestmateriaal | Zorgvuldig beheren |

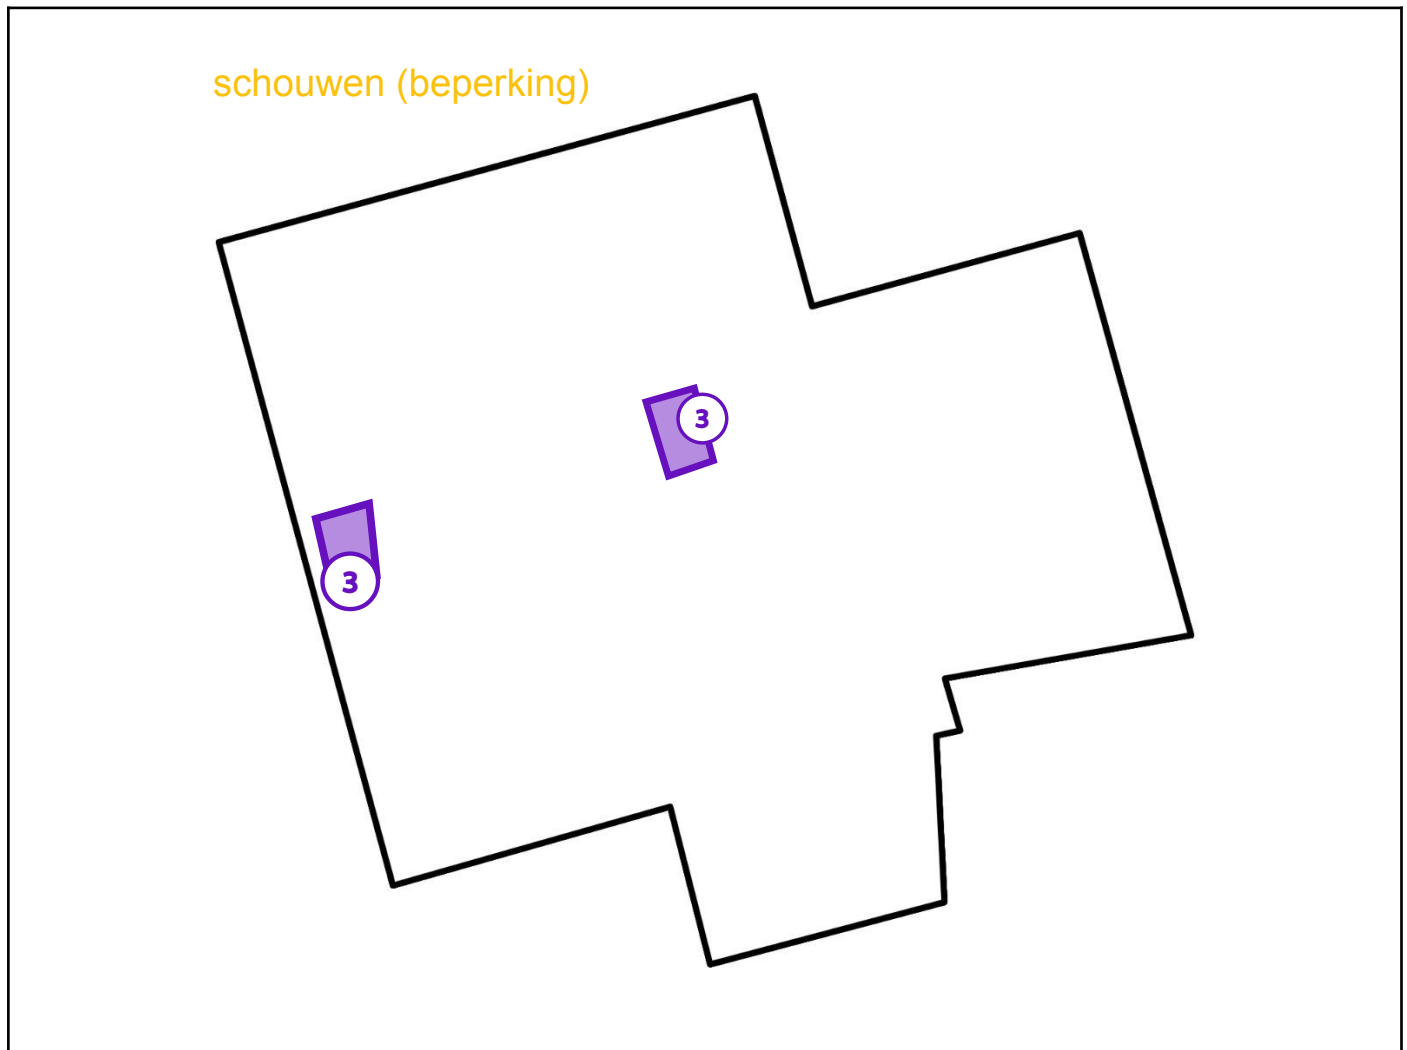
## Plan 1.5: Woning plan

| Beschrijving | Type | Actie |
|---|---|---|
| 3. Schouw op het dak | Beperking | - |

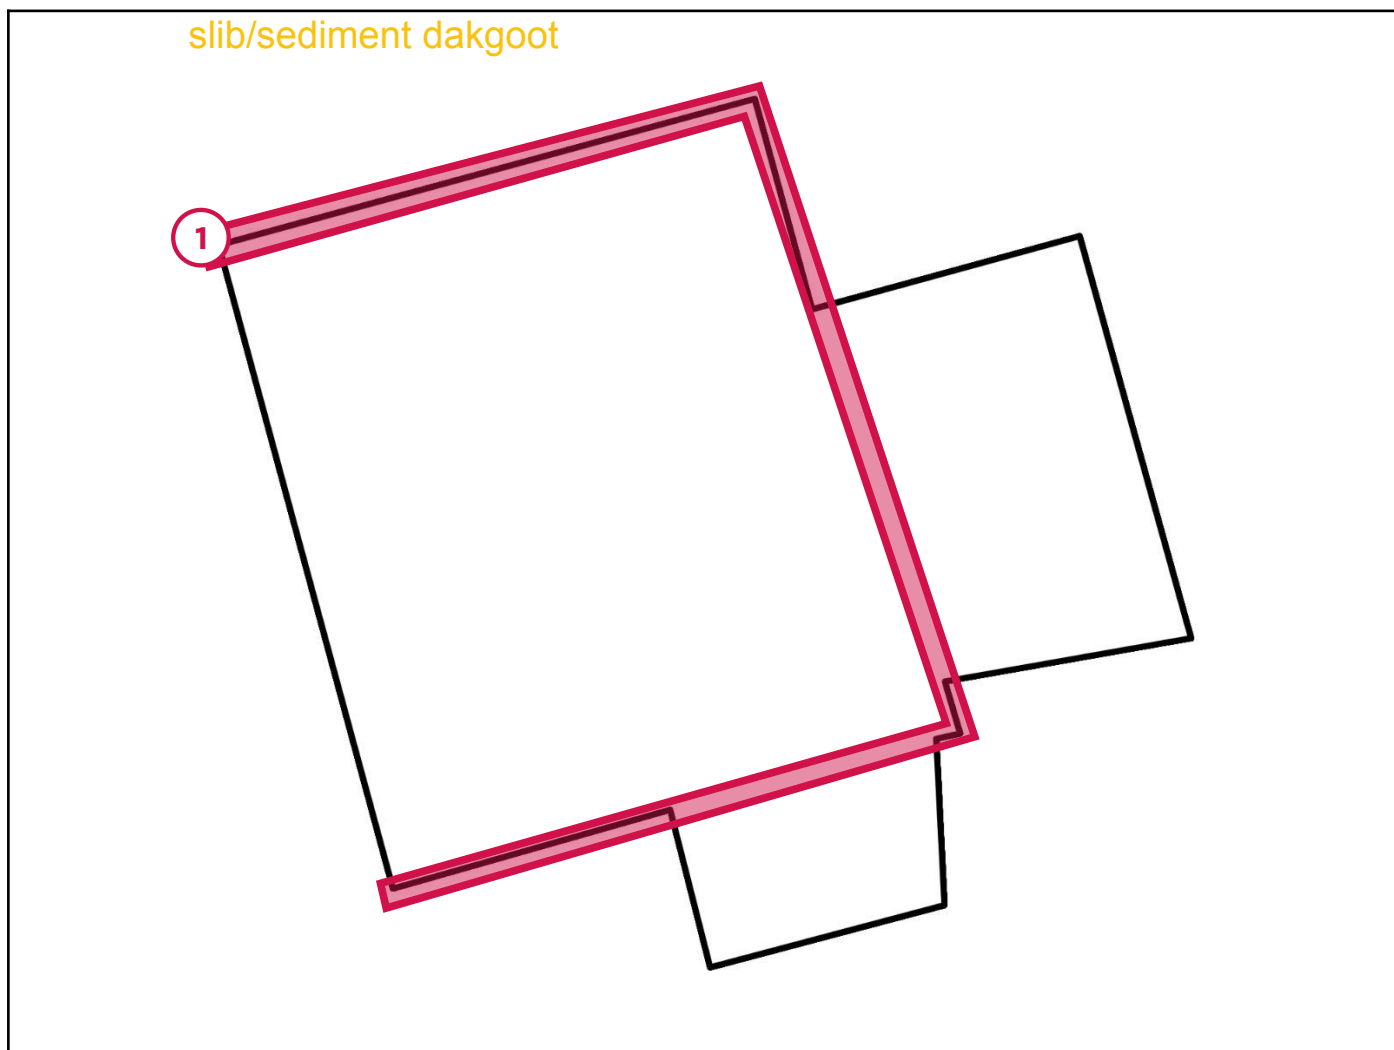
## Plan 1.10: Woning plan

| Beschrijving | Type | Actie |
|---|---|---|
| 1. Slib/sediment dakgoot. | Asbestmateriaal | Dringend verwijderen |

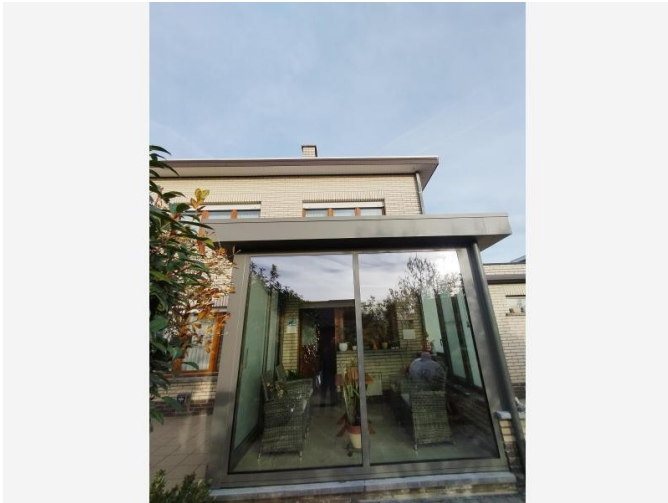
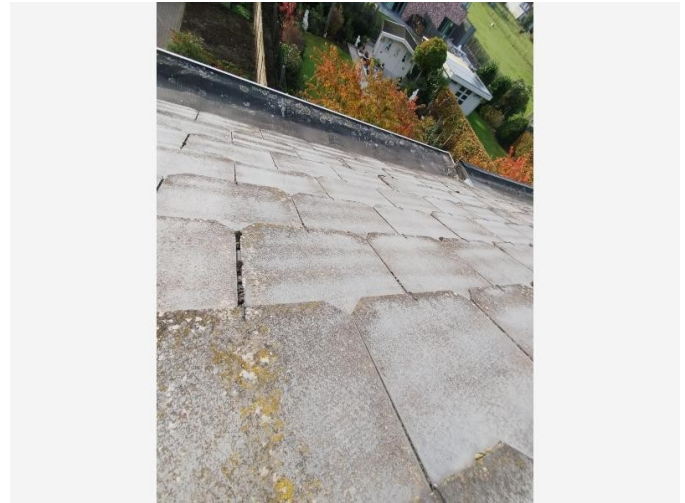
| Beschrijving | Slib/sediment dakgoot. |
| Bron van de resten | leien |
| Gebondenheid resten | Niet hecht |
| Identificatiemethode | De asbestdeskundige beoordeelt het materiaal als asbestverdacht en dus asbesthoudend, en dit zonder monstername. |

**Dringend verwijderen**

- Verwijder het asbestafval.
- Voer bijkomende staalname(s) uit.

- Eenvoudige handelingen: mag via doe-het-zelf of door werknemer(s) met opleidingsattest eenvoudige handelingen  
Reinig de dakgoten om asbesthoudend sediment of slib te verwijderen.

Voor verwijdering het slib extra bevochtigen of fixeren om stof te voorkomen , niet breken om stof te beperken .

Schep het mos in dubbel plastic zak , sluit dit luchtdicht af , en breng dit naar een erkend verwerker . Slib behoort tot niet hechtgebonden afval.

Reinig de dakgoot en het gebruikt materiaal met overvloedig water.

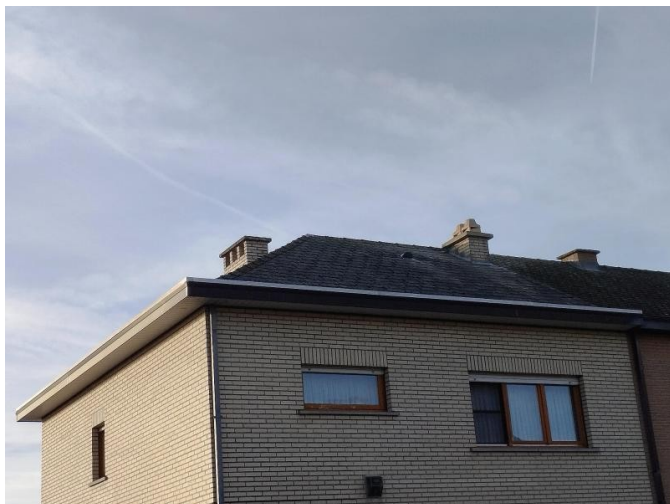
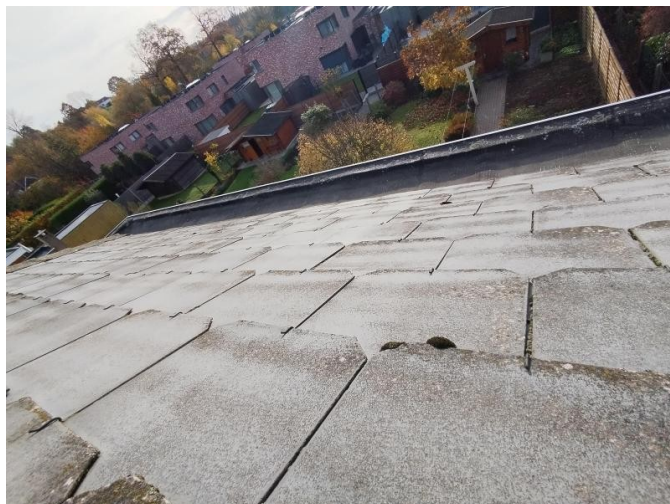
| Eindbeoordeling materiaalrisico | Laag materiaalrisico en/of verlaagde kans op vezelvrijgave |

| Toestand van het materiaal | Licht beschadigd, licht verweerd. Intact calciumsilicaatmateriaal of categorie III 'gebondenheid' |

| Beschrijving | Dakgoot roofing |
| Asbestmateriaal | Dak- en gevelbekleding - Roofing |
| Opmerking | Volgens het inspectieprotocol is een monstername van roofing verplicht om dit te identificeren als niet-asbesthoudend. Omwille van de hoogte (>3,50m) is de dakgoot niet bereikbaar en kon er bijgevolg geen staal genomen worden. De toepassing wordt in de databank als asbestverdacht beschouwd. Het is aangewezen om extra controle uit te voeren bij eventuele dakrenovatiewerken. De vermelde oppervlaktes, diktes en volumes betreffen een beredeneerde schatting. Er worden geen rechten verleend aan deze oppervlaktes/diktes/volumes. |

Zorgvuldig beheeren

- Zorg voor een veilig beheer. Vermijd het beschadigen van het asbestmateriaal. Controleer de toestand jaarlijks op wijzigingen.
- Voer bijkomende staalname(s) uit.

- Eenvoudige handelingen: enkel door erkend asbestverwijderaar  
EH doe-het zelf en/of opgeleid aannemer is NIET toegestaan omdat de roofing zijn bindingssterkte verloren is

EH erkend saneerder, verwijdering dient te gebeuren volgens de geldende voorschriften en veiligheidsnormen

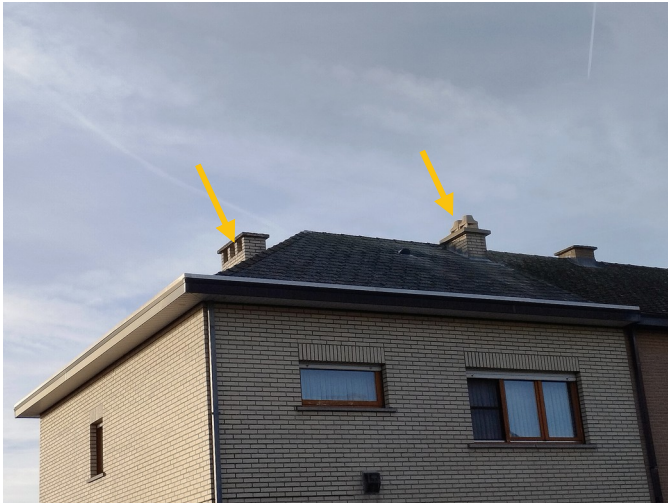
**Reden:** Het te onderzoeken materiaal situeert zich hoger dan 3,50 m te rekenen vanaf een veilige ondergrond

**Uitleg van de asbestdeskundige:** Bij werken (dak of reiniging schouw) kan een stelling geplaatst worden, het is niet duidelijk of er asbestverdachte materialen aanwezig zijn in de schouw.

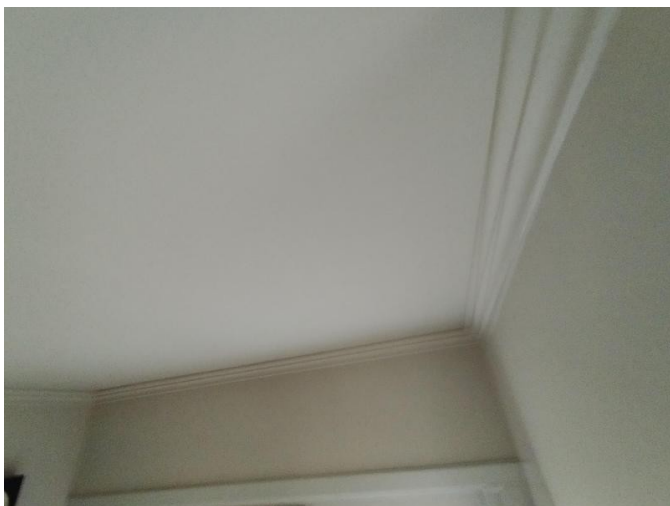
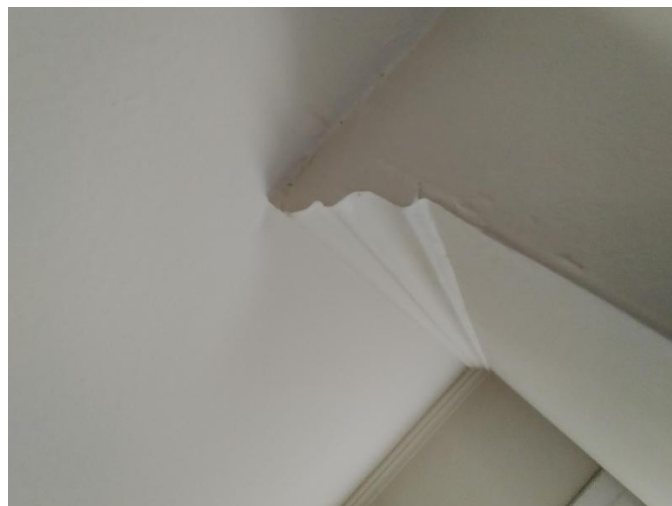
De sierlijsten in de woning werden gecontroleerd, er werden geen verdachte toepassingen opgemerkt. (frigoliet)

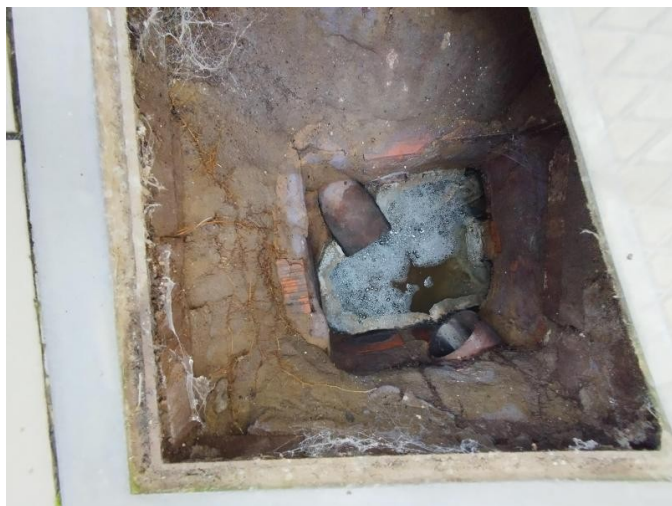
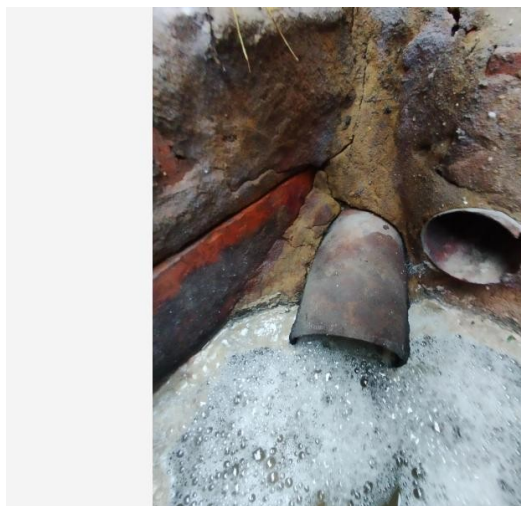
Putdeksel geopend. De afvoerbuizen blijken niet verdacht. Door vuil rondom de buizen is de inschatting van het materiaal moeilijk.

Extra controle bij werken is aangewezen.

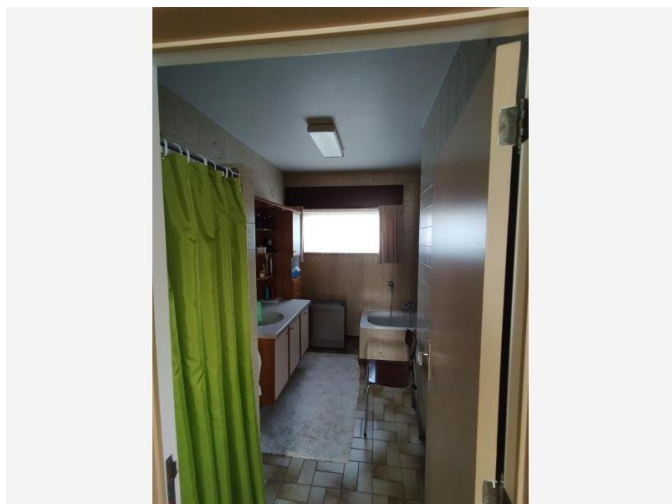
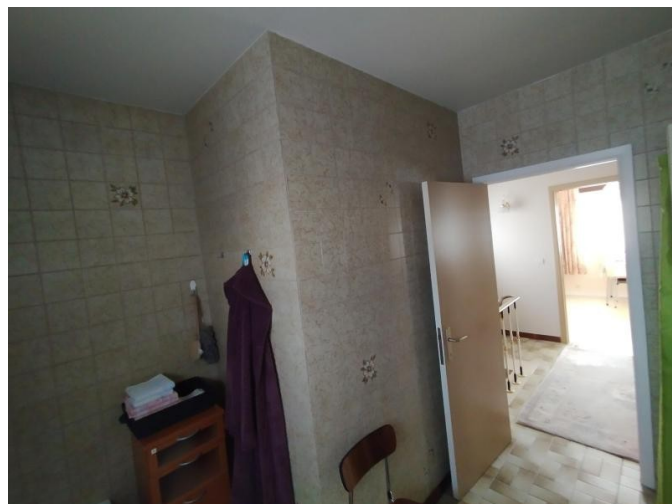
In het inspectieprotocol is een monsternamen van tegellijm verplicht om dit te identificeren als niet-asbesthoudend. Er waren geen facturen ter beschikking die bevestigen dat de tegels na 2001 waren geplaatst. Er waren geen bestaande beschadigingen aan de wandtegels om de lijm voldoende te kunnen inspecteren. Om dit af te toetsen is het aangewezen om bij eventuele renovatiewerken aan de tegels verder onderzoek/staalname te laten uitvoeren ter controle.

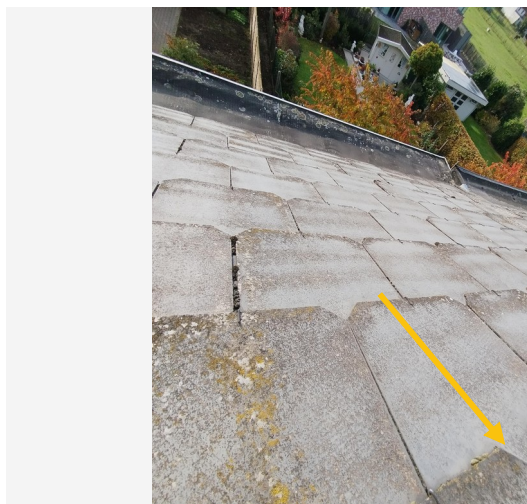
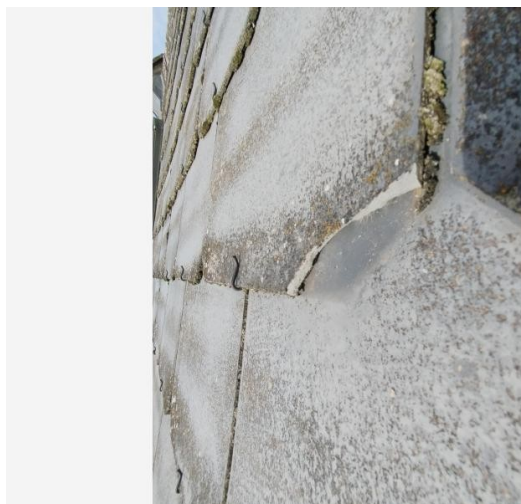
## Fiche 7: Dakleien

| Opmerking | <p>Mengstaal van twee leien op het dak. Op het breekpunt zijn geen asbestvezels zichtbaar, hierdoor werden twee leien bemonsterd.</p> <p>Er werd een mengstaal genomen aan een uitstekende stukken waardoor de waterdichtheid van de dakbedekking niet in het gedrang komt.</p> <p>De vermelde oppervlaktes, diktes en volumes betreffen een beredeneerde schatting. Er worden geen rechten verleend aan deze oppervlaktes/diktes/volumes.</p> |

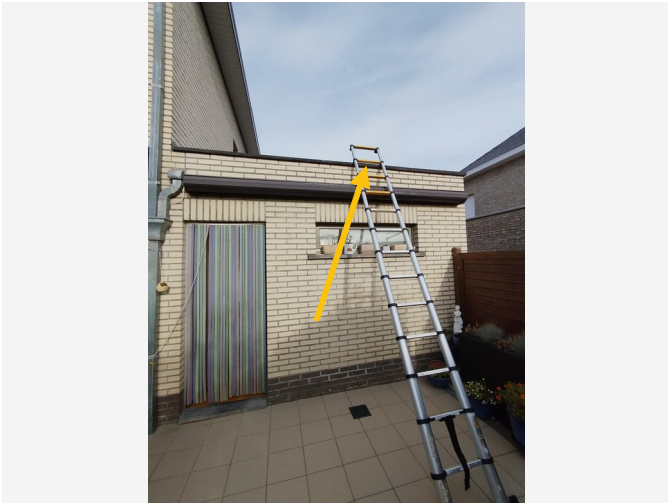
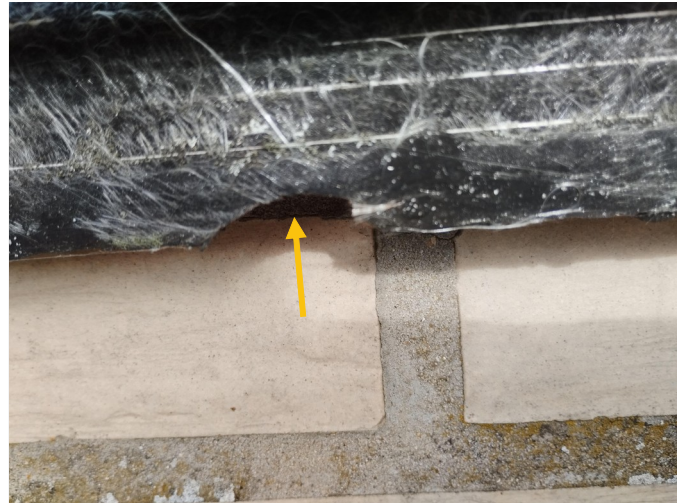
## Fiche 8: Roofing plat dak garage

Geen asbest

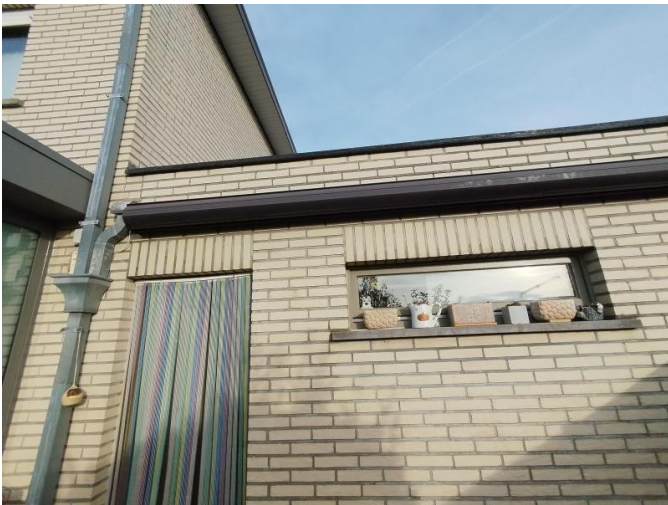
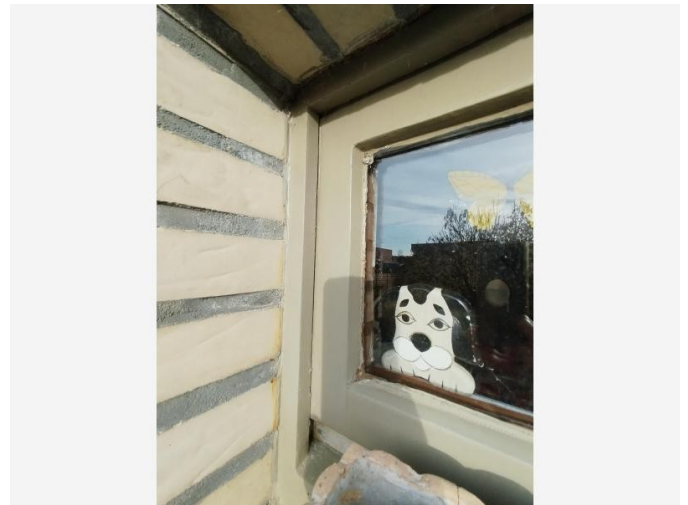
### Fiche 14: Kit ramen en deuren buitenschil

| Beschrijving | Notitie | Terug te vinden op plannen |
|---|---|---|
| Fiche 14: Kit ramen en deuren buitenschil | De gebruikte siliconen kit is niet asbestverdacht. | - |
