# Asbestinventarisatetest

Heilborre 11, 9320 Aalst

Attestnummer : 20260707-000025.000

Uitgegeven op : 07.07.2026

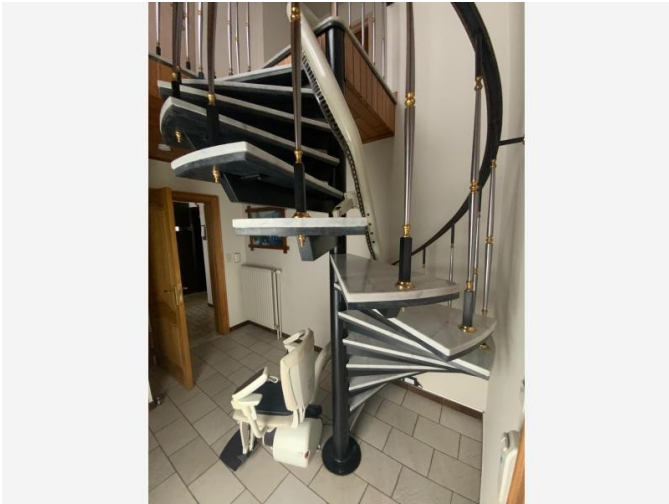
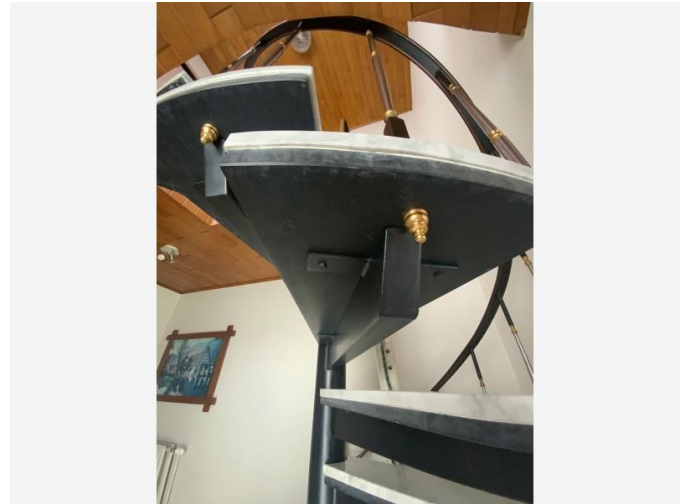
| Fiche 1: Trap type massal..... | 18 |

Het asbestmateriaal valt onder de mijlpaal van 2040.

Zorgvuldig beheren

| Eindbeoordeling materiaalrisico | Zeer laag materiaalrisico en/of zeer lage kans op vezelvrijgave |

| Gebondenheid | Categorie 1: hechtgebonden in oorsprong |
| Asbestsoort (vezeltype) | Alleen chrysotiel aanwezig |
| Asbestconcentratie | Laag (< 50%) |
| Afschermingsgraad van het gehele materiaal | Geheel of deels vrij aan de binnenlucht, maar geen contact met binnenluchtstromen |
| Toestand van het materiaal | Onbeschadigd, niet verweerd |

| Beschrijving | Trap type massal |
| Asbestmateriaal | Plaat, paneel, tablet - Type Massal |

- Zorg voor een veilig beheer. Vermijd het beschadigen van het asbestmateriaal. Controleer de toestand jaarlijks op wijzigingen.

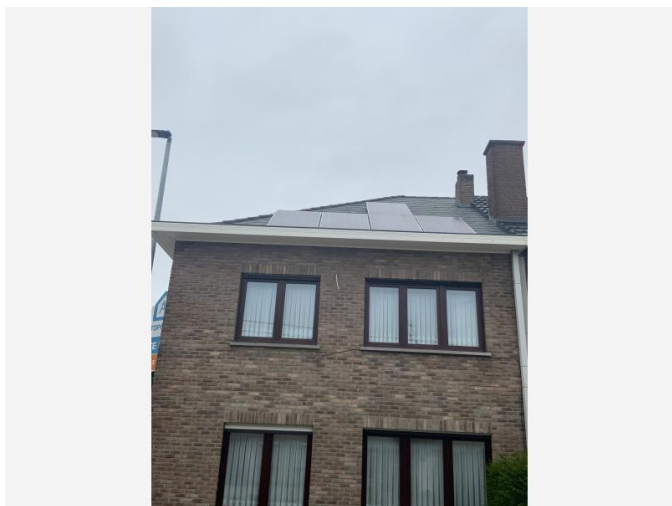
| Fiche 2: Schouw..... | 23 |

**Reden:** Het te onderzoeken materiaal situeert zich hoger dan 3,50 m te rekenen vanaf een veilige ondergrond

**Uitleg van de asbestdeskundige:** De schouw bevat binnenin mogelijk een asbestcement rookgaskanaal. Laat dit onderzoeken bij eventuele werken.

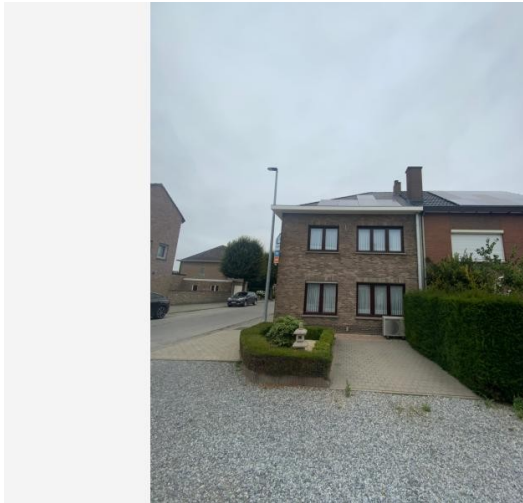
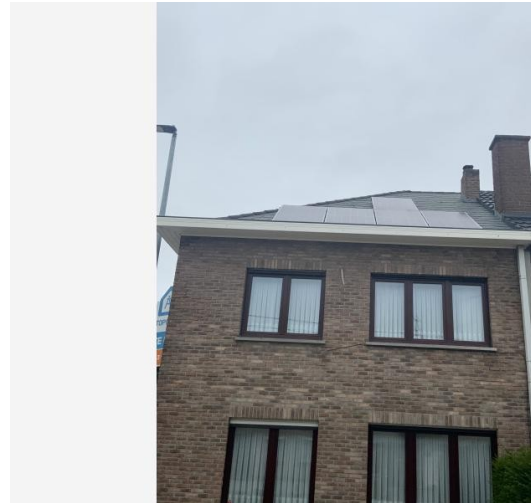
## Fiche 3: Dak bestaande uit leien

Geen asbest

| # | Type | Referentie | Resultaat |
|---|---|---|---|
| 3.1 | Puntmonster | 2726-lei-hei | Geen asbest |

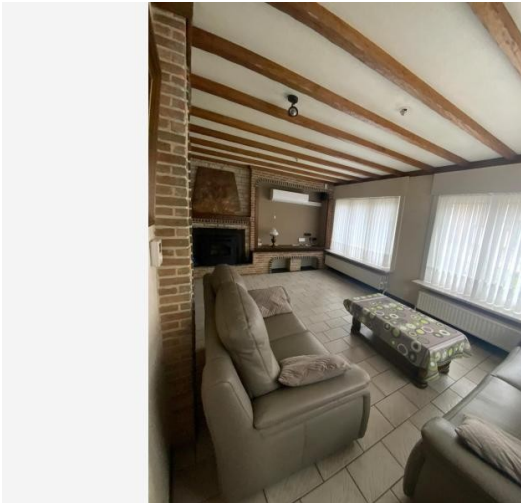
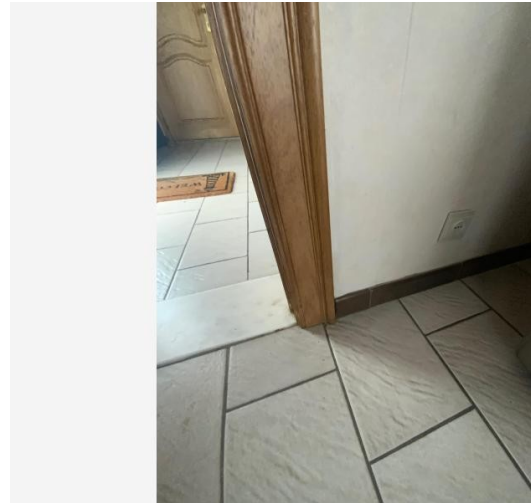
## Fiche 4: Pleisterwerk wanden

Geen asbest

| # | Type | Referentie | Resultaat |
|---|---|---|---|
| 4.1 | Mengmonster | 2726-Plei-hei | Geen asbest |

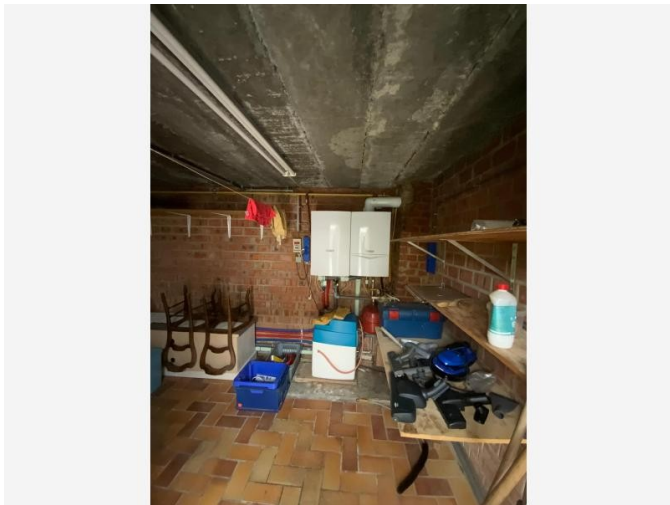
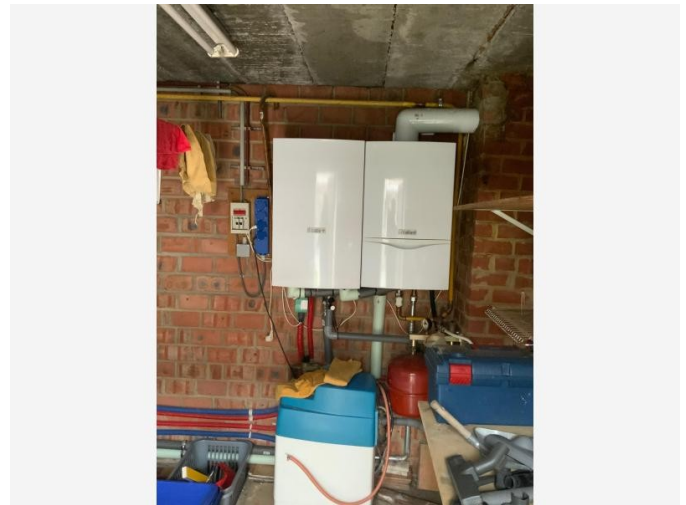
### Fiche 5: CV-ketel (niet verdacht)

| Beschrijving | Notitie | Terug te vinden op plannen |
|---|---|---|
| Fiche 5: CV-ketel (niet verdacht) | De CV-ketel (dichtingen, isolerend materiaal) is niet asbestverdacht. | - |
