# Asbestinventarisatetest

Paardeveldstraat 22, 9400 Ninove

Attestnummer : 20251117-000394.000

Uitgegeven op : 17.11.2025

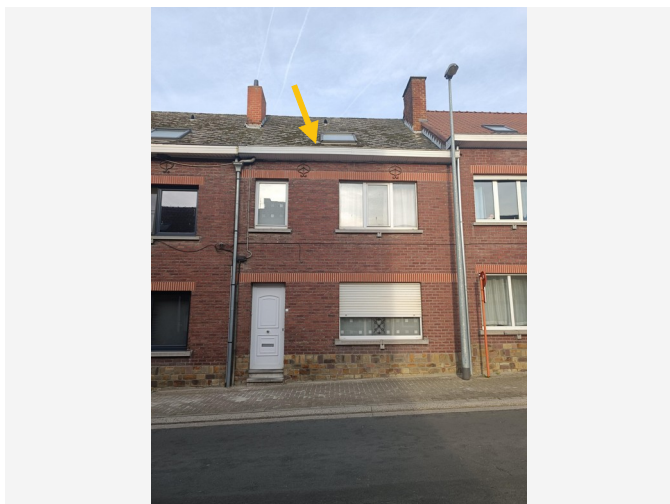
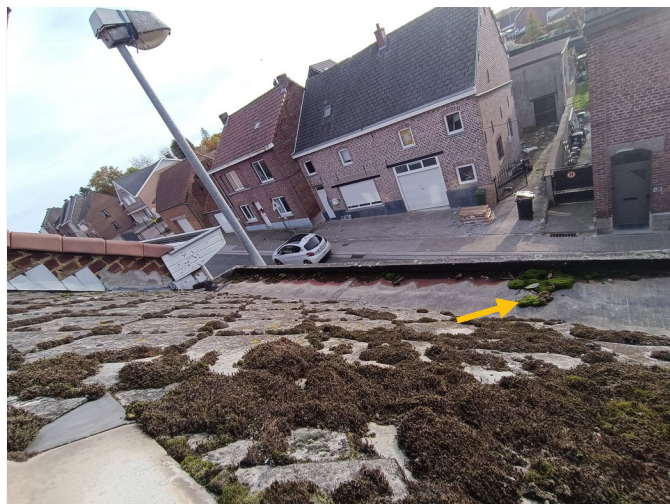
## Fiche 1: Slib/sediment dakgoot

Asbestmateriaal - afvalstof

**Dringend verwijderen**

| Beschrijving | Slib/sediment dakgoot |
| Type afvalstof | Betreft resten (contaminatie) van verwerking of beschadiging |
| Bron van de resten | leien |
| Gebondenheid resten | Niet hecht |
| Hoeveelheid (gewicht - aantal) | <ul style="list-style-type: none"><li>• 5,00 kg - 1 stuk</li></ul> |

- Verwijder het asbestafval.
- Voer bijkomende staalname(s) uit.

- Eenvoudige handelingen: mag via doe-het-zelf of door werknemer(s) met opleidingsattest eenvoudige handelingen  
Reinig de dakgoten om asbesthoudend sediment of slib te verwijderen.

Voor verwijdering het slib extra bevochtigen of fixeren om stof te voorkomen , niet breken om stof te beperken .

Schep het mos in dubbel plastic zak , sluit dit luchtdicht af , en breng dit naar een erkend verwerker . Slib behoort tot niet hechtgebonden afval.

Reinig de dakgoot en het gebruikt materiaal met overvloedig water.

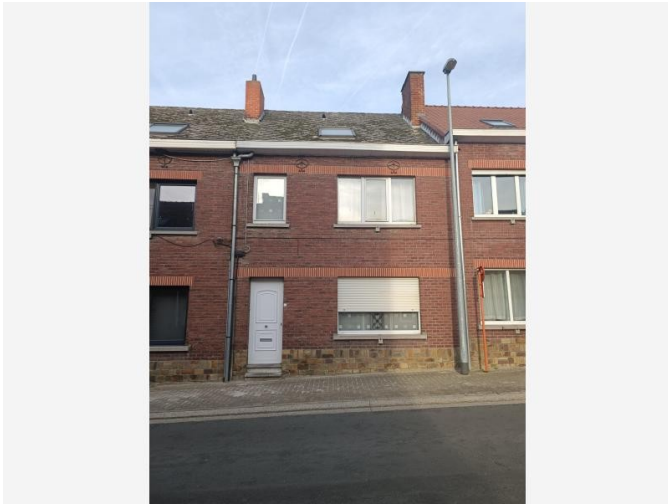
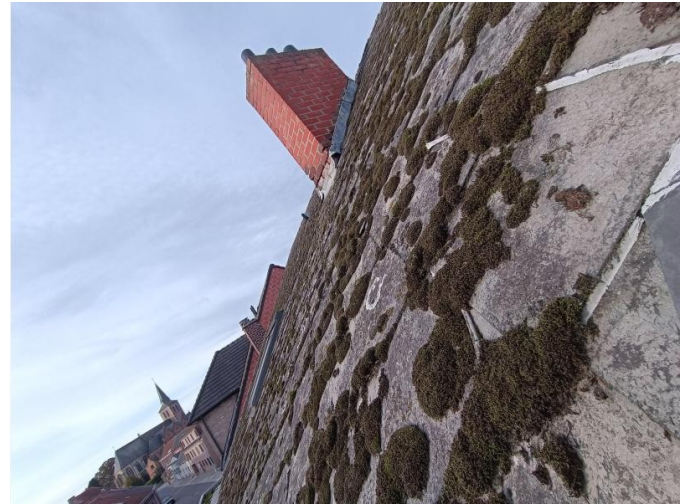
Verwijderen

| Eindbeoordeling materiaalrisico | Verhoogd materiaalrisico en/of verhoogde kans op vezelvrijgave |

| Asbestsoort (vezeltype) | Crocidoliet aanwezig |
| Toestand van het materiaal | Matig beschadigd, matig verweerd |

| Beschrijving | Daklei |
| Hoeveelheid (oppervlakte - aantal) | <ul style="list-style-type: none"><li>• 100,00 m<sup>2</sup> - 1 stuk</li></ul> |
| Opmerking | De leien zijn visueel en volgens expertise als asbestverdacht beschouwd. De vermelde oppervlaktes, diktes en volumes betreffen een beredeneerde schatting. Er worden geen rechten verleend aan deze oppervlaktes/diktes/volumes. |

- Verwijder dit asbestmateriaal zo snel mogelijk. Volg de toestand goed op.
- Hemelwater dat afspoelt van asbestcement daken of gevels kan asbestdeeltjes bevatten. Gebruik het enkel voor gesloten circuits (bv. spoelen toiletten). Reinig na het vervangen van het dak of de gevel de dakgoten en regenwaterput of -ton om asbesthoudend sediment of slib te verwijderen
- Voer bijkomende staalname(s) uit.

- Eenvoudige handelingen: mag via doe-het-zelf of door werknemer(s) met opleidingsattest eenvoudige handelingen  
EH via doe-het zelf.

Standaard dragen van de nodige wegwerp beschermingsmiddelen FFP 3 masker , handschoenen en tyvec CAT III type 5-6 , afwasbaar schoeisel Indien mogelijk de ondervloer afdekken , leien voorzichtig verwijderen, extra fixeren, niet breken , niet gooien, onmiddellijk verpakken of voorzichtig in container met asbest bag plaatsen. Voldoende benevelen/bevochtigen tijdens de duur van de werken. Gebruik geen storkokers. Voor hechtgebonden toepassingen: Bij verwijdering door doe-het-zelf moet men dit afval dubbel en luchtdicht verpakt aandienen bij het gemeentelijk recyclagepark. Men raadpleegt best op voorhand de voorwaarden

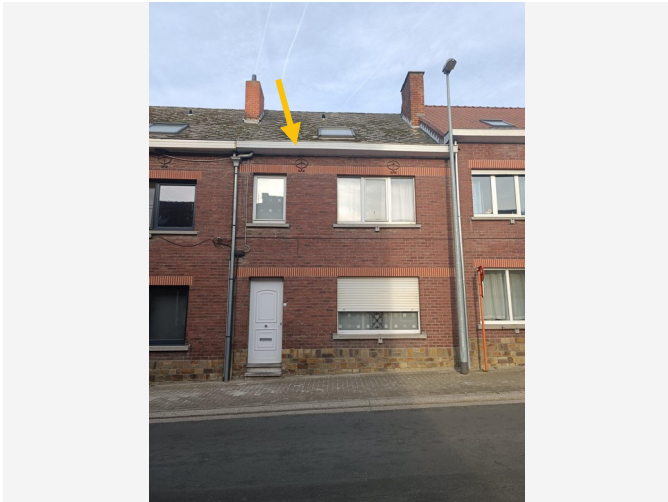
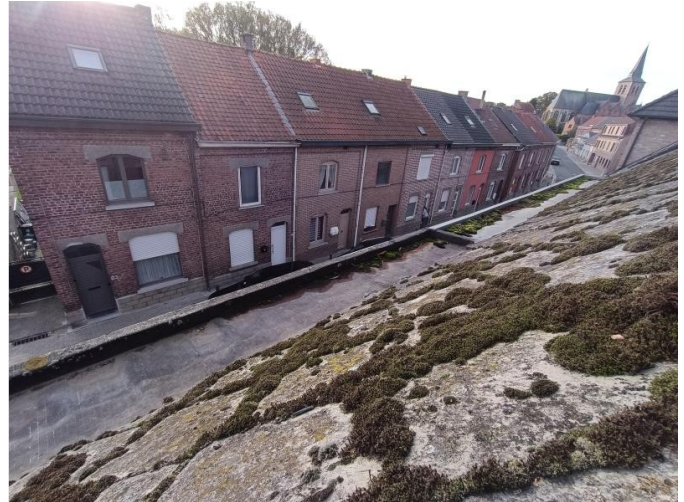
## Fiche 3: Dakgoot roofing (visueel vastgesteld - geen monstername)

Asbestmateriaal

Zorgvuldig beheren

| Eindbeoordeling materiaalrisico | Zeer laag materiaalrisico en/of zeer lage kans op vezelvrijgave |

| Toestand van het materiaal | Onbeschadigd, niet verweerd |

| Beschrijving | Dakgoot roofing (visueel vastgesteld - geen monstername) |
| Opmerking | <p>Volgens het inspectieprotocol is een monstername van roofing verplicht om dit te identificeren als niet-asbesthoudend. Omwille van de hoogte (&gt;3,50m) is de dakgoot niet bereikbaar en kon er bijgevolg geen staal genomen worden. De toepassing wordt in de databank als asbestverdacht beschouwd. Het is aangewezen om extra controle uit te voeren bij eventuele dakrenovatiewerken. De vermelde oppervlaktes, diktes en volumes betreffen een beredeneerde schatting. Er worden geen rechten verleend aan deze oppervlaktes/diktes/volumes.</p> |

- Zorg voor een veilig beheer. Vermijd het beschadigen van het asbestmateriaal. Controleer de toestand jaarlijks op wijzigingen.
- Voer bijkomende staalname(s) uit.

- Eenvoudige handelingen: enkel door erkend asbestverwijderaar  
EH doe-het zelf en/of opgeleid aannemer is NIET toegestaan omdat de roofing zijn bindingssterkte verloren is

EH erkend saneerder , verwijdering dient te gebeuren volgens de geldende voorschriften en veiligheidsnormen

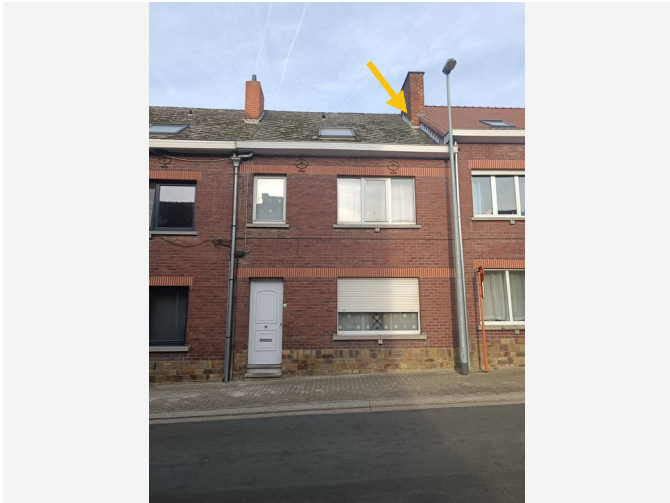
**Reden:** Het te onderzoeken materiaal situeert zich hoger dan 3,50 m te rekenen vanaf een veilige ondergrond

**Uitleg van de asbestdeskundige:** Bij werken (dak of reiniging schouw) kan een stelling geplaatst worden , het is niet duidelijk of er asbestverdachte materialen aanwezig zijn in de schouw.

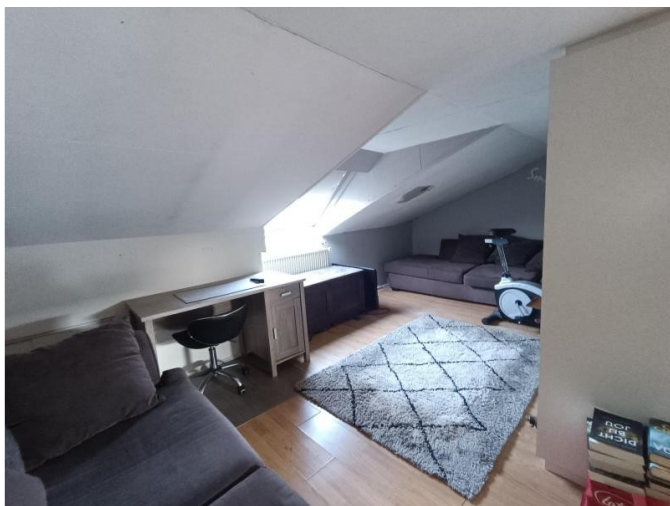
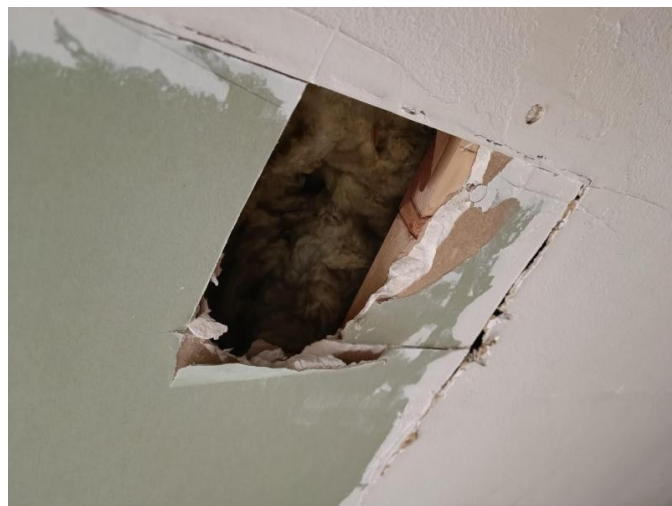
Alle plafonds zijn afgewerkt met valse plafonds in plaatmateriaal. Het is niet duidelijk of er pleisterwerk of ander verdacht asbestmateriaal aanwezig is achter / op deze valse plafonds, het is aangewezen om bijkomend onderzoek uit te voeren bij werken. Het plafond bestaat uit gipsplaten/ hout. Zonder destructieve handeling is het niet mogelijk om na te gaan of er asbesthoudende materialen aanwezig zijn achter de plafond afwerking. Als bij sloop of renovatie blijkt dat er achter deze plafonds nog pleisterwerk of asbest verdachte toepassingen aanwezig zijn, moet dit bemonsterd worden.

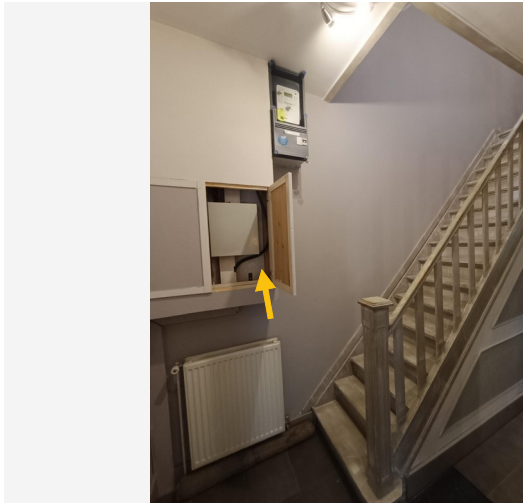
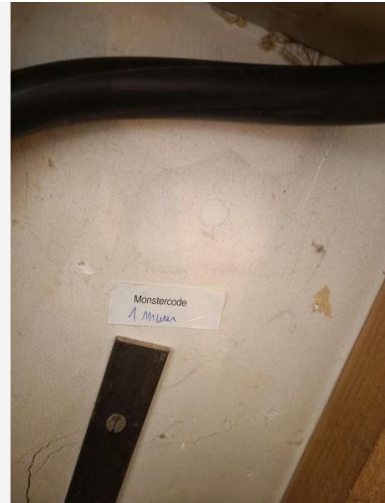
## Fiche 6: Muurpleister

Geen asbest

| # | Type | Referentie | Resultaat |
|---|---|---|---|
| 6.1 | Mengmonster | 1 | Geen asbest |

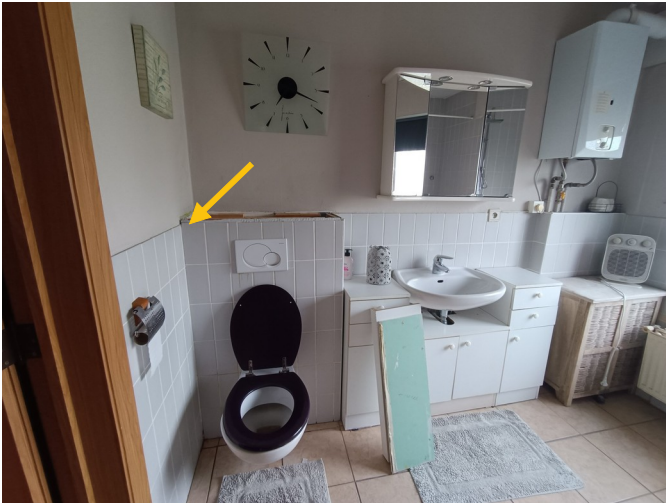
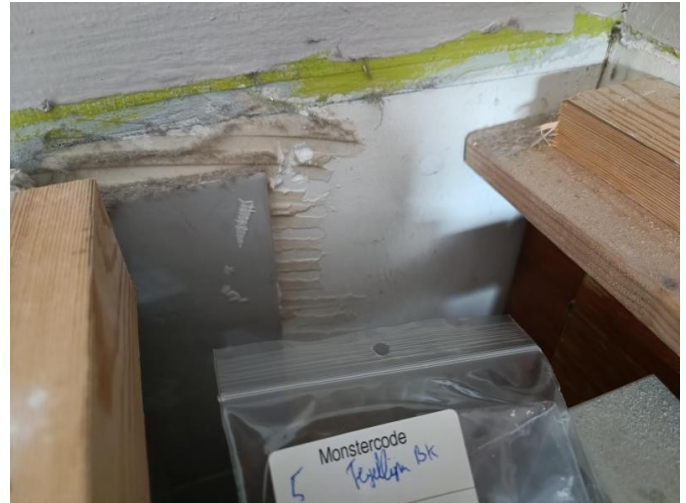
## Fiche 8: Tegellijm badkamer

Geen asbest

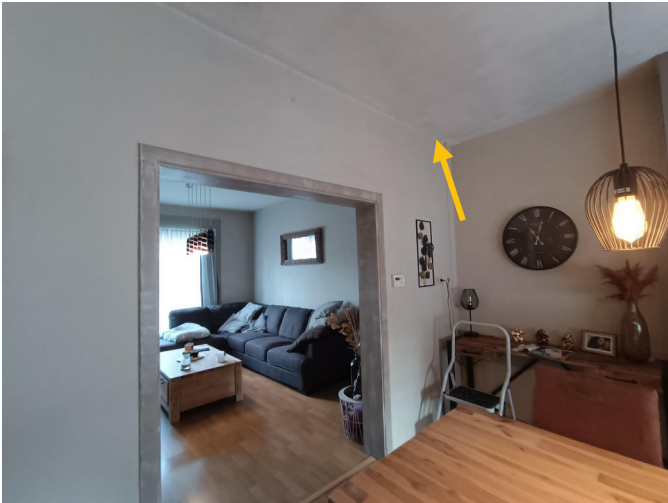
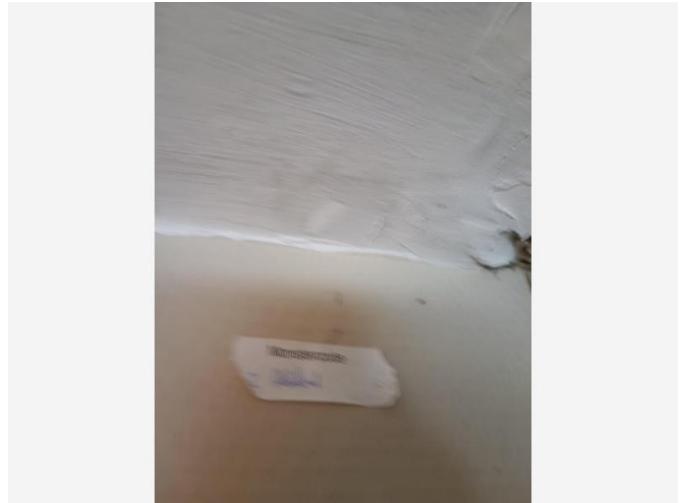
## Fiche 9: Plafondpleister

Geen asbest

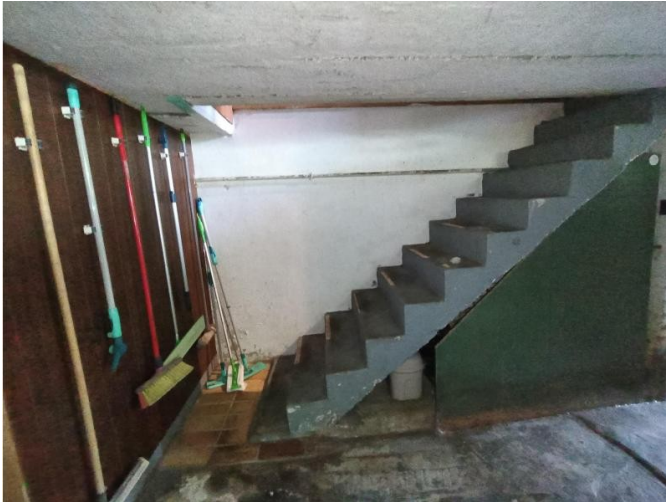
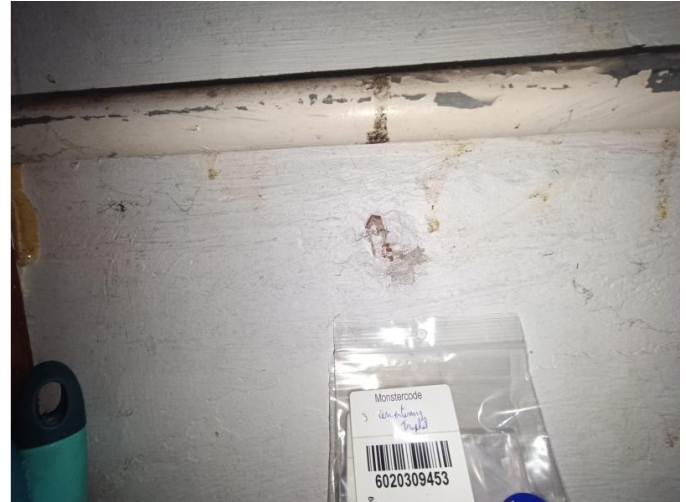
## Fiche 10: Cementering binnentoepassing traphal kelder

Geen asbest

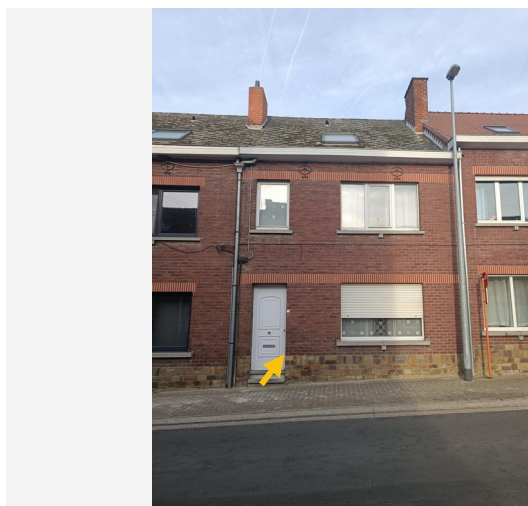
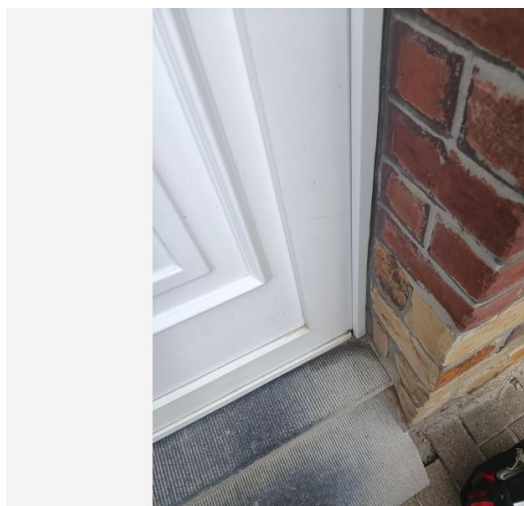
## Fiche 13: Kit niet verdacht

| Beschrijving | Notitie | Terug te vinden op plannen |
|---|---|---|
| Fiche 13: Kit niet verdacht | De gebruikte siliconen kit is niet asbestverdacht | Plan 1.7: Woning plan |
