# Asbestinventarisatetest

Heilige-Geeststraat 10/1, 2500 Lier

Attestnummer : **20251218-000399.000**

Uitgegeven op : **18.12.2025**

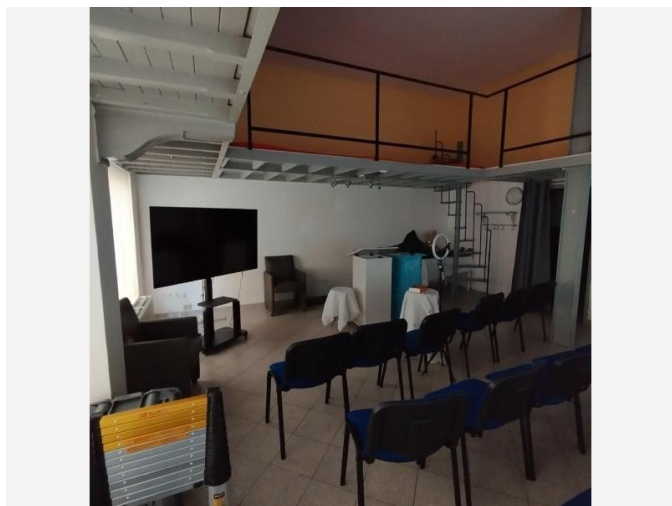
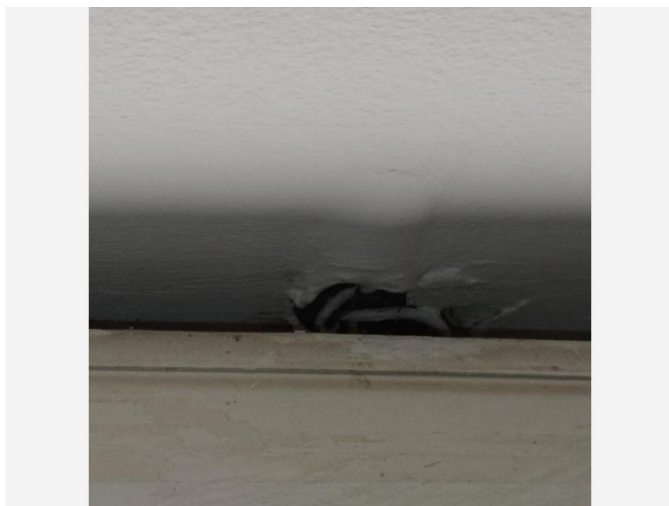
Enkele binnenwanden zijn afgewerkt met valse wanden. Het is niet duidelijk of er pleisterwerk of asbest toepassingen aanwezig zijn achter/op deze valse wanden, het is aangewezen om bijkomend onderzoek uit te voeren bij werken.

Zonder destructieve handeling is het niet mogelijk om na te gaan of er asbesthoudende materialen aanwezig zijn achter de wand afwerking. Als bij sloop of renovatie blijkt dat er achter deze wanden nog pleisterwerk of asbest verdachte toepassingen aanwezig zijn, moet dit bemonsterd worden.

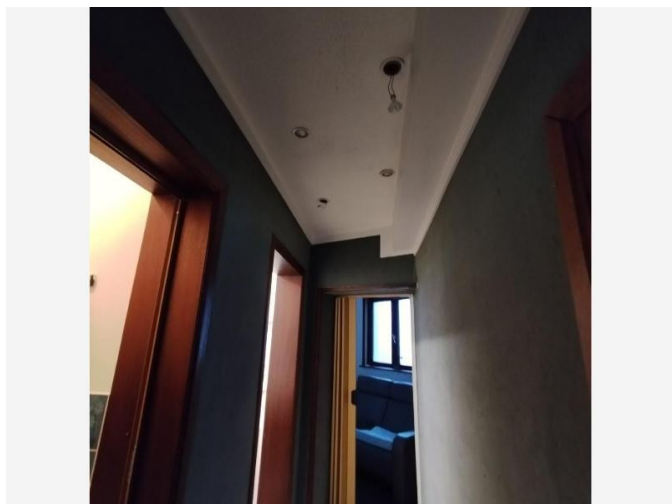
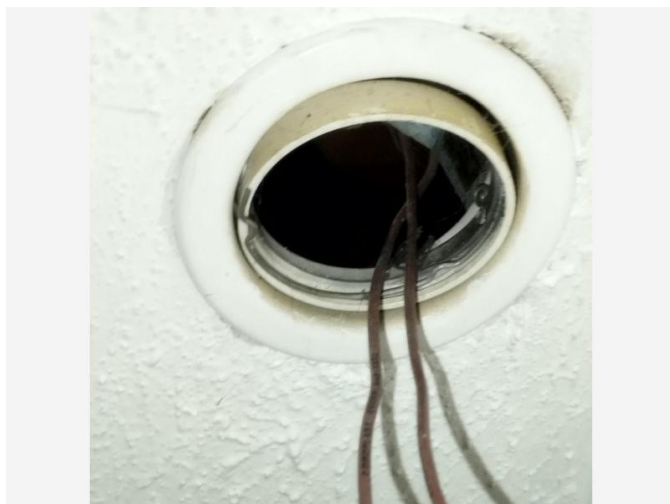
Enkele plafonds zijn afgewerkt met valse plafonds in plaatmateriaal. Het is niet duidelijk of er pleisterwerk of ander verdacht asbestmateriaal aanwezig is achter / op deze valse plafonds, het is aangewezen om bijkomend onderzoek uit te voeren bij werken. Het plafond bestaat uit hout. Zonder destructieve handeling is het niet mogelijk om na te gaan of er asbesthoudende materialen aanwezig zijn achter de plafond afwerking. Als bij sloop of renovatie blijkt dat er achter deze plafonds nog pleisterwerk of asbest verdachte toepassingen aanwezig zijn, moet dit bemonsterd worden.

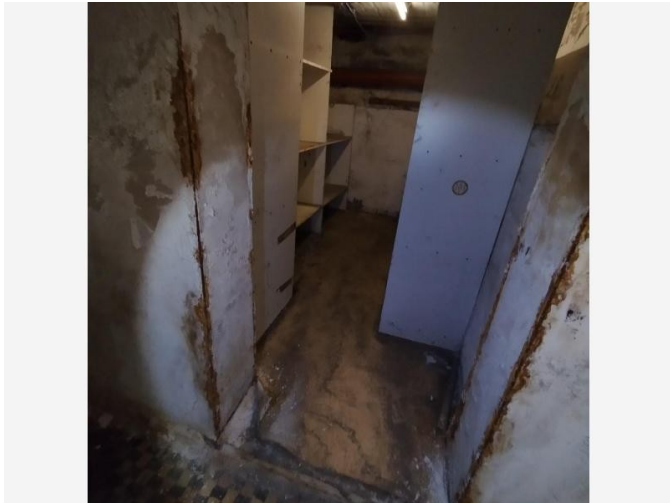
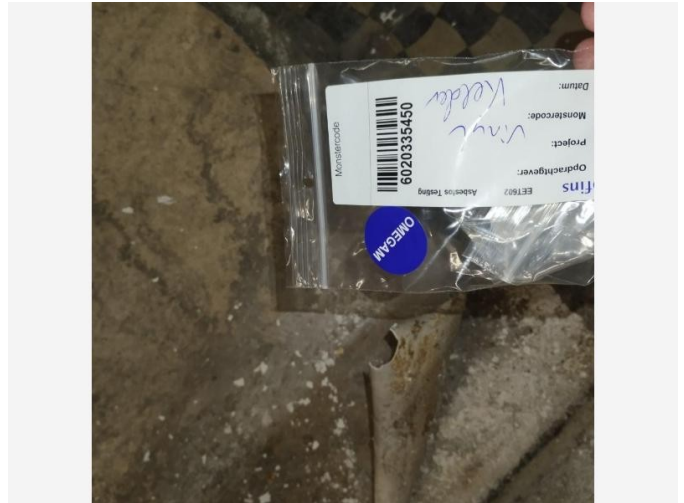
## Fiche 3: Vinylvloer met kartonlaag

Geen asbest

| # | Type | Referentie | Resultaat |
|---|---|---|---|
| 3.1 | Puntmonster | Vinyl kelder | Geen asbest |

| Opmerking | <p>De bovenzijde bestaat uit kunststof (vinyl). De onderzijde van het vloerzeil bestaat uit karton.</p> <p>De vermelde oppervlaktes en volumes betreffen een beredeneerde schatting. Er worden geen rechten verleend aan deze oppervlaktes/volumes. De dikte is een schatting die voorkomt uit de monsterplaatsen en is daarom niet altijd representatief</p> |

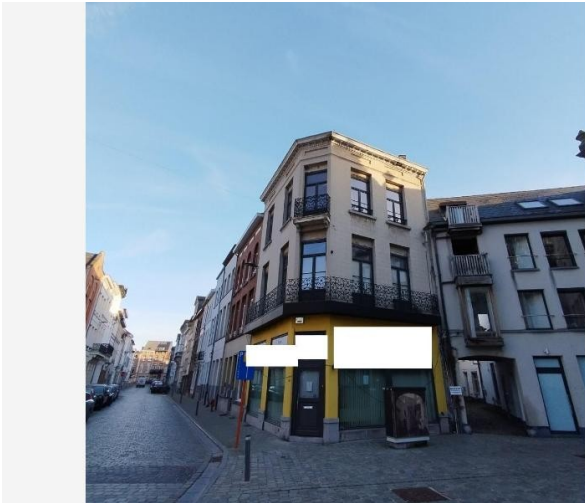
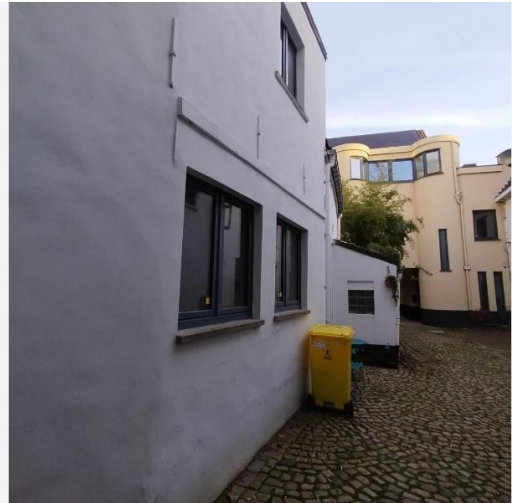
Geen asbest

| Beschrijving | Crepi buitentoepassing (met staalname) |
| Opmerking | <p>Staal genomen bij app v1. In het inspectieprotocol is een monstername van crepi verplicht om dit te identificeren als niet-asbesthoudend.</p> <p>De vermelde oppervlaktes, diktes, gewichten en volumes betreffen een beredeneerde schatting. Er worden geen rechten verleend aan deze oppervlaktes/diktes/volumes.</p> |

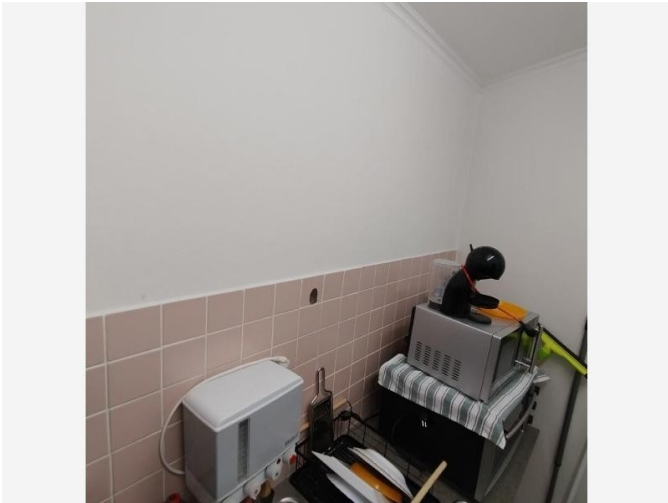
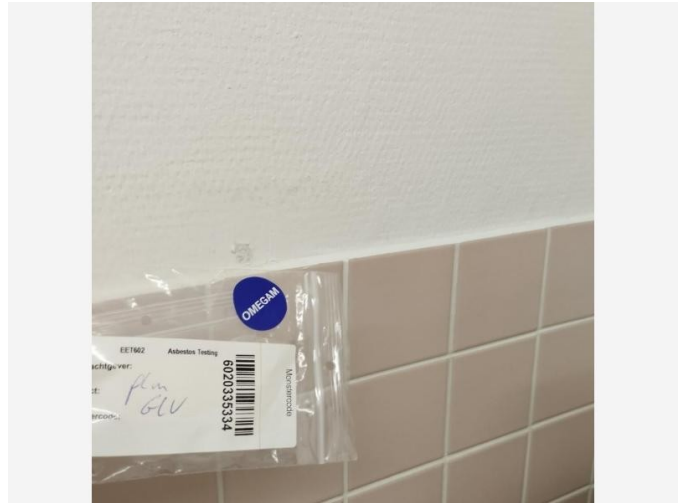
## Fiche 5: Muurpleister GLV

Geen asbest

| # | Type | Referentie | Resultaat |
|---|---|---|---|
| 5.1 | Mengmonster | plm glv | Geen asbest |

| Opmerking | <p>Volgens het inspectieprotocol is een monstername van het pleisterwerk verplicht om dit te identificeren als niet-asbesthoudend.</p> <p>Locatie staalnames: enkel keukentje</p> <p>De vermelde oppervlaktes en volumes betreffen een beredeneerde schatting. Er worden geen rechten verleend aan deze oppervlaktes/volumes. De dikte is een schatting die voorkomt uit de monsterplaatsen en is daarom niet altijd representatief.</p> |

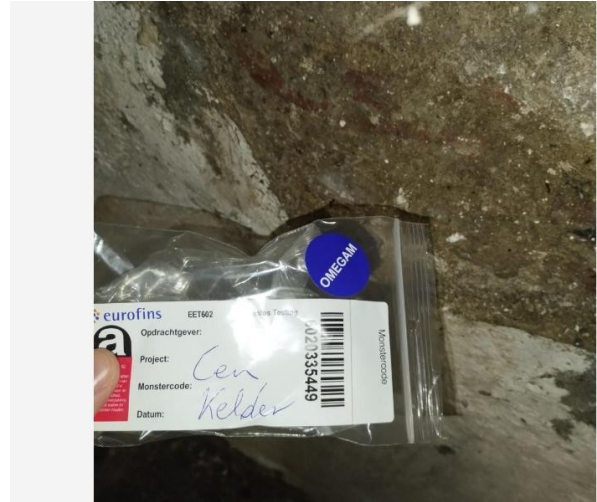
## Fiche 6: Cementering binnentoepassing (met staalname)

Geen asbest

| # | Type | Referentie | Resultaat |
|---|---|---|---|
| 6.1 | Mengmonster | cementering kelder | Geen asbest |

| Opmerking | <p>De vermelde oppervlaktes en volumes betreffen een beredeneerde schatting. Er worden geen rechten verleend aan deze oppervlaktes/volumes. De dikte is een schatting die voorkomt uit de monsterplaatsen en is daarom niet altijd representatief.</p> <p>( staal genomen van twee plaatsen)</p> |

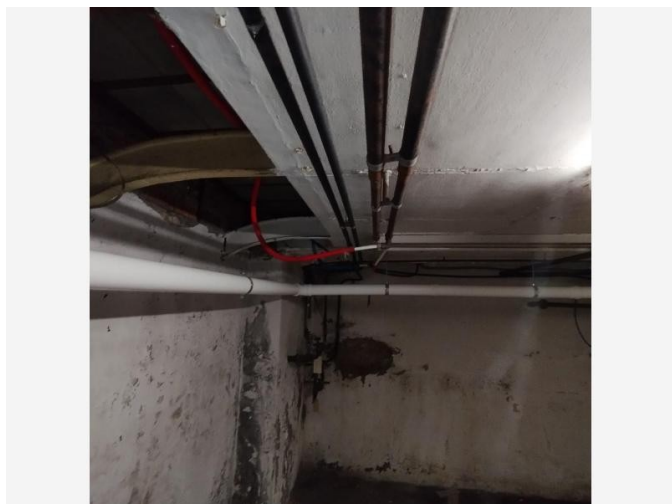
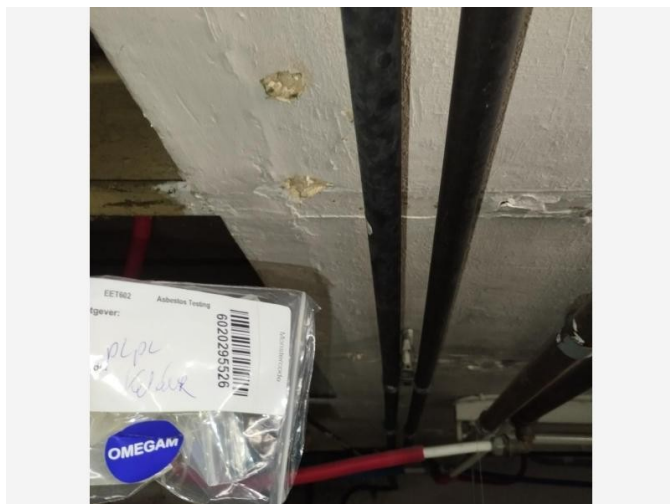
## Fiche 7: Plafondpleister kelder

Geen asbest

| # | Type | Referentie | Resultaat |
|---|---|---|---|
| 7.1 | Mengmonster | Plpl kelder | Geen asbest |

| Opmerking | <p>Volgens het inspectieprotocol is een monstername van het pleisterwerk verplicht om dit te identificeren als niet-asbesthoudend.</p> <p>De vermelde oppervlaktes en volumes betreffen een beredeneerde schatting. Er worden geen rechten verleend aan deze oppervlaktes/volumes. De dikte is een schatting die voorkomt uit de monsterplaatsen en is daarom niet altijd representatief.</p> |
