# Asbestinventarisatetest

Heilige-Geeststraat 10/2, 2500 Lier

Attestnummer : 20251218-000371.000

Uitgegeven op : 18.12.2025

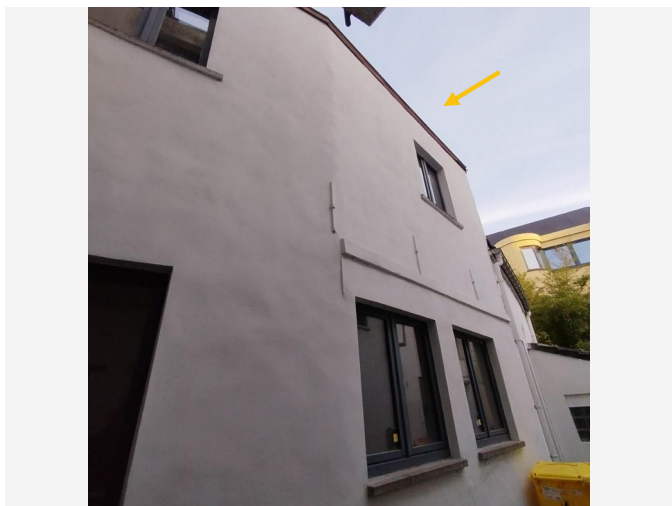
Situeringsfoto

**Reden:** Het te onderzoeken materiaal situeert zich hoger dan 3,50 m te rekenen vanaf een veilige ondergrond

Het platdak is niet waarneembaar en situeert zich hoger dan 3.50m te rekenen vanaf een veilige ondergrond, bij werken extra controle bv door middel van een stelling, hoogtewerker....

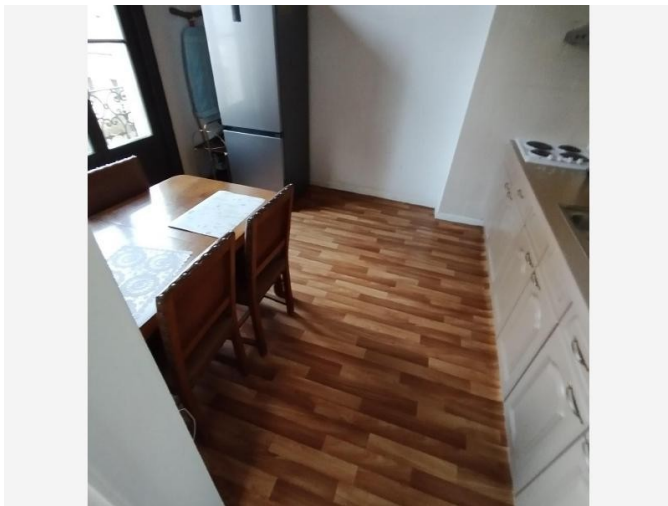
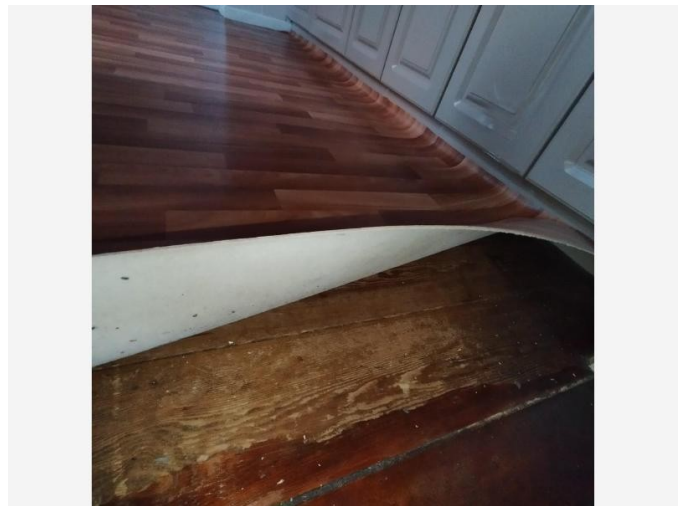
Volgens expertise kunnen we deze vinyl als niet asbest verdacht beschouwen (soepel en flexibel van structuur.) (onderkant met jute/koord) Het is niet gekend wat eronder bevindt extra controle aangewezen bij vloer werken.

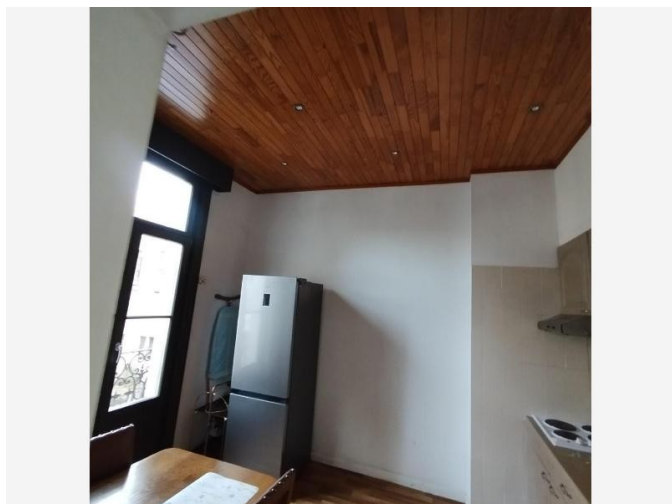
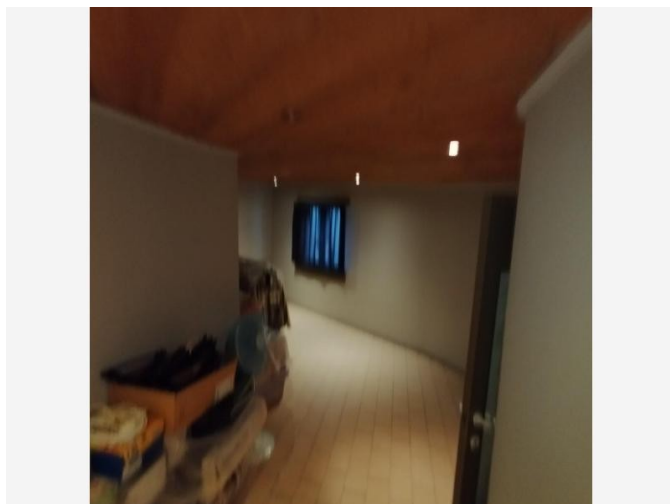
Enkele plafonds zijn afgewerkt met valse plafonds in plaatmateriaal. Het is niet duidelijk of er pleisterwerk of ander verdacht asbestmateriaal aanwezig is achter / op deze valse plafonds, het is aangewezen om bijkomend onderzoek uit te voeren bij werken. Het plafond bestaat uit hout. Zonder destructieve handeling is het niet mogelijk om na te gaan of er asbesthoudende materialen aanwezig zijn achter de plafond afwerking. Als bij sloop of renovatie blijkt dat er achter deze plafonds nog pleisterwerk of asbest verdachte toepassingen aanwezig zijn, moet dit bemonsterd worden.

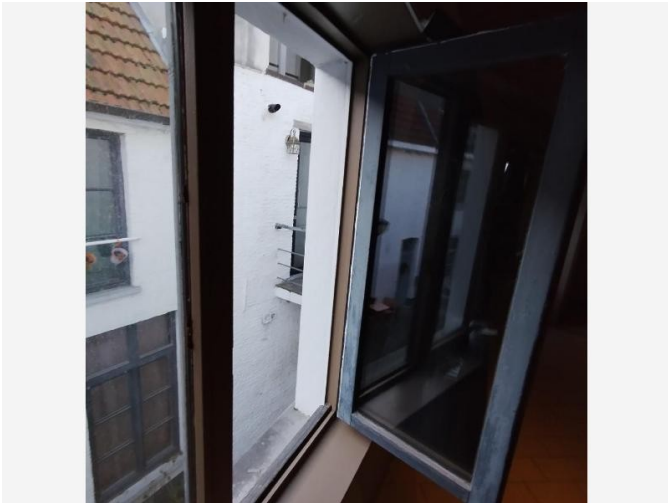
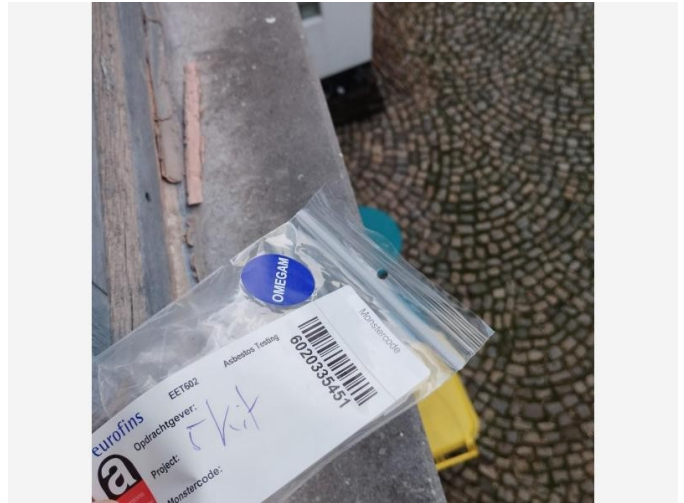
Geen asbest

| # | Type | Referentie | Resultaat |
|---|---|---|---|
| 4.1 | Puntmonster | kit | Geen asbest |

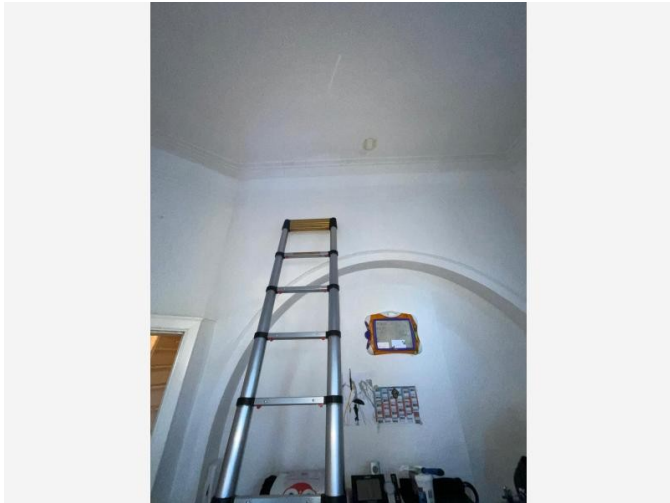
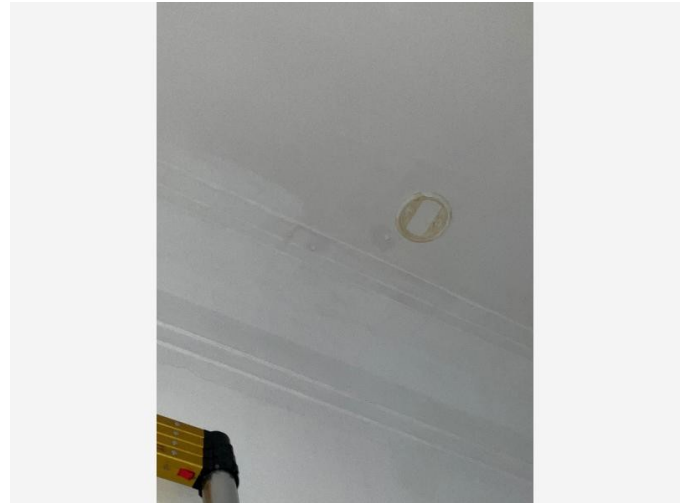
## Fiche 5: Plafondpleister

Geen asbest

| # | Type | Referentie | Resultaat |
|---|---|---|---|
| 5.1 | Mengmonster | plpl | Geen asbest |

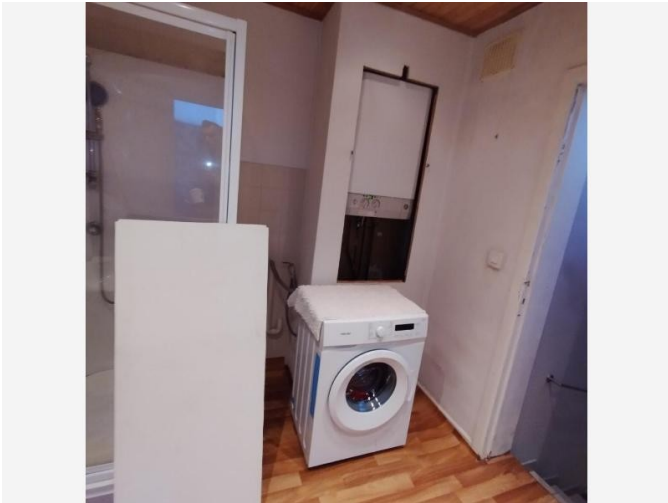
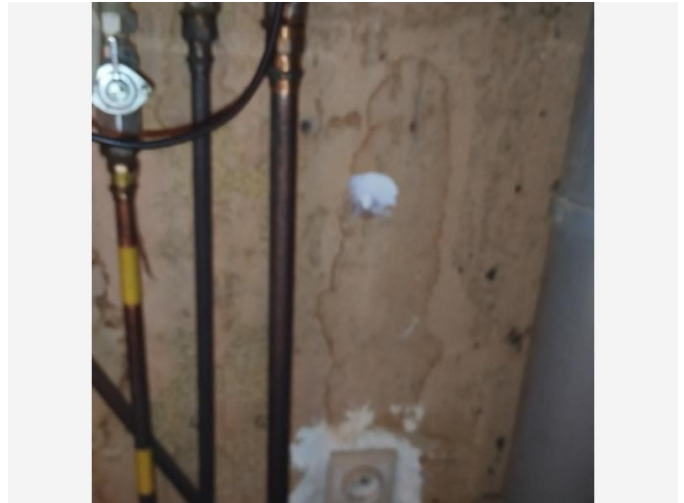
## Fiche 7: Muurpleister

Geen asbest

| # | Type | Referentie | Resultaat |
|---|---|---|---|
| 7.1 | Mengmonster | plm v1 | Geen asbest |

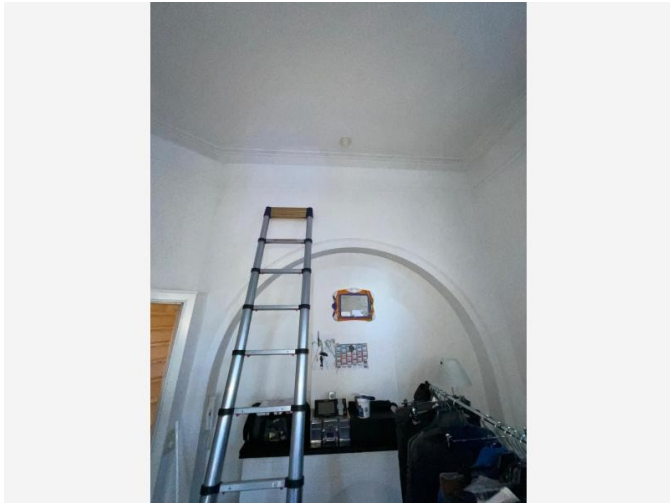
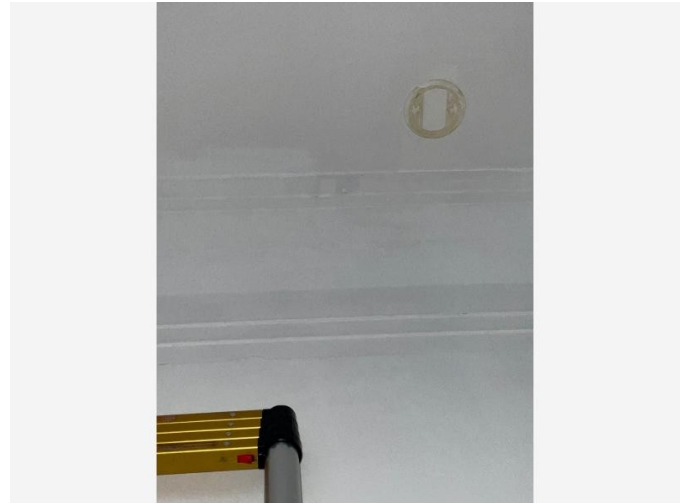
## Fiche 8: Sierpleister

Geen asbest

| # | Type | Referentie | Resultaat |
|---|---|---|---|
| 8.1 | Puntmonster | Sierlijsten | Geen asbest |

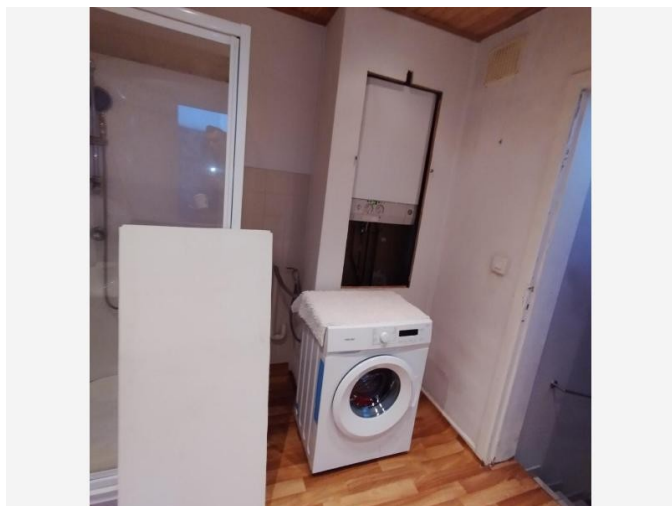
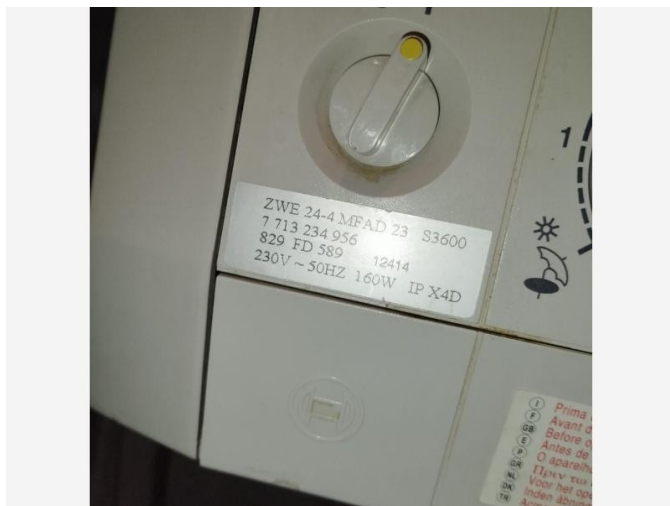
### Fiche 9: HVAC junkers 2005

| Beschrijving | Notitie | Terug te vinden op plannen |
|---|---|---|
| Fiche 9: HVAC junkers 2005 | Bouwjaar 2005, niet verdacht. | Plan 1.1: Verdieping 1 |

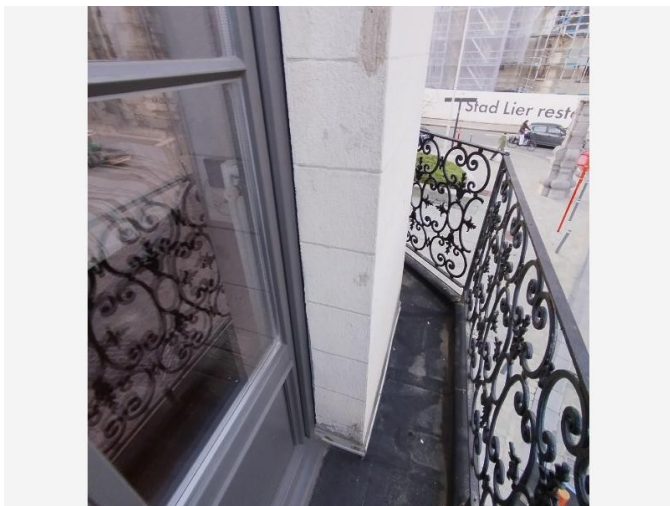
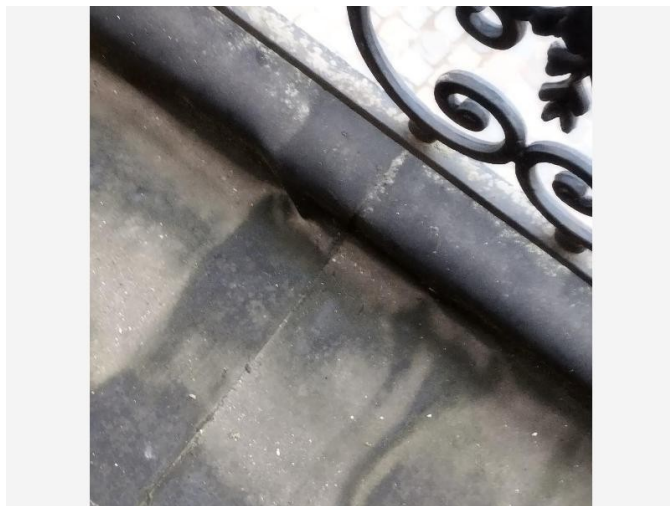
## Fiche 10: epdm terras ( factuurbewijs)

| Beschrijving | Notitie | Terug te vinden op plannen |
|---|---|---|
| Fiche 10: epdm terras<br>( factuurbewijs) | EPDM is niet asbest verdacht. Het is niet duidelijk of er asbestverdachte onderlagen aanwezig. Het is aangewezen om extra controle uit te voeren bij eventuele renovatiewerken. De vermelde oppervlaktes, diktes en volumes betreffen een beredeneerde schatting. Er worden geen rechten verleend aan deze oppervlaktes/diktes/volumes. | - |
