# Asbestinventarisat attest

Heilige-Geeststraat 10, 2500 Lier  
Gemeenschappelijke delen

Attestnummer : 20251210-000265.001

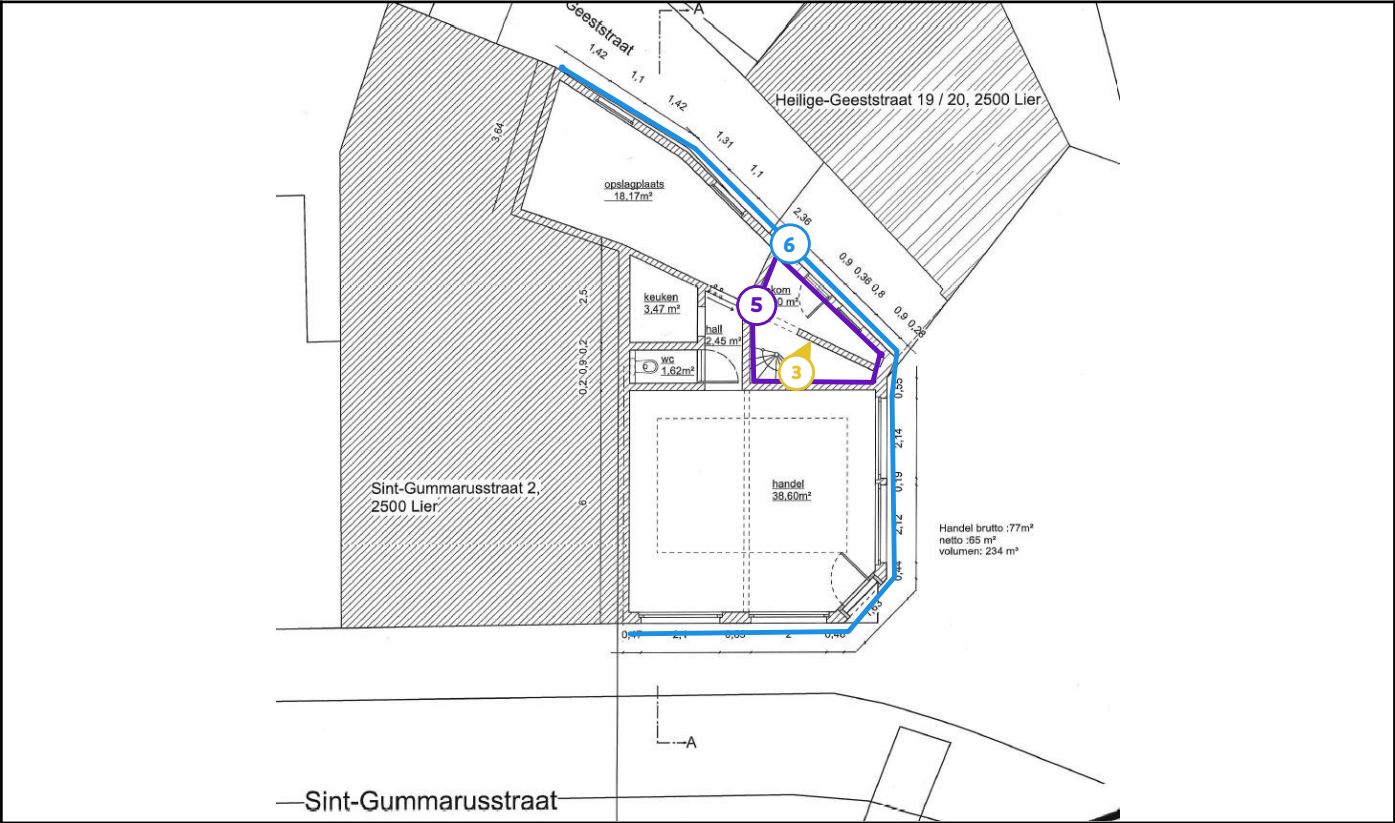
# Plan 1.3: gelijkvloers

| Beschrijving | Type | Actie |
|---|---|---|
| 3. Roetluik met houder (visueel) | Asbestmateriaal | Zorgvuldig beheren |

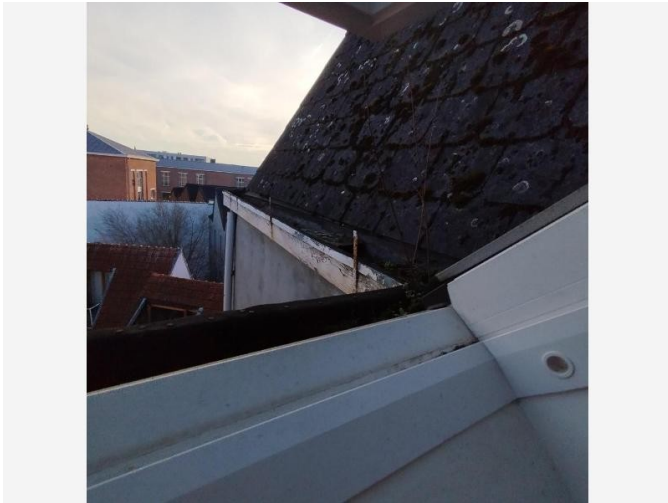
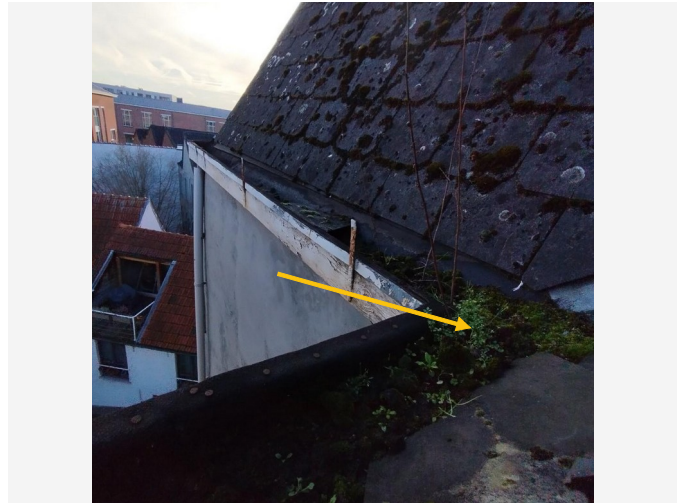
## Conclusie

**Dringend verwijderen**

| Beschrijving | Slib/sediment dakgoot. |
| Type afvalstof | Betreft resten (contaminatie) van verwerking of beschadiging |
| Bron van de resten | leien - |
| Gebondenheid resten | Niet hecht |
| Hoeveelheid (gewicht - aantal) | <ul style="list-style-type: none"><li>• 5,00 kg - 1 stuk</li></ul> |

- Verwijder het asbestafval.
- Voer bijkomende staalname(s) uit.

- Eenvoudige handelingen: mag via doe-het-zelf of door werknemer(s) met opleidingsattest eenvoudige handelingen  
Reinig de dakgoten om asbesthoudend sediment of slib te verwijderen.

Voor verwijdering het slib extra bevochtigen of fixeren om stof te voorkomen , niet breken om stof te beperken .

Schep het mos in dubbel plastic zak , sluit dit luchtdicht af , en breng dit naar een erkend verwerker . Slib behoort tot niet hechtgebonden afval.

Reinig de dakgoot en het gebruikt materiaal met overvloedig water.

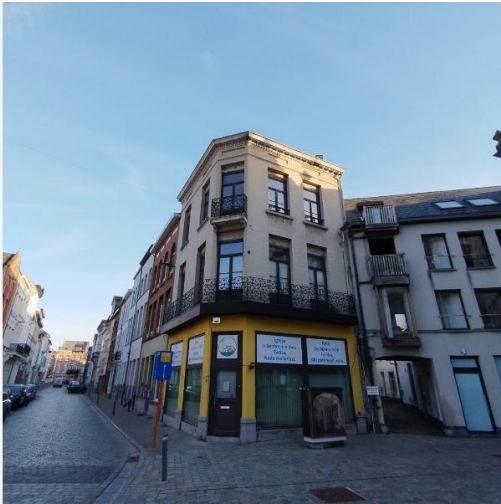
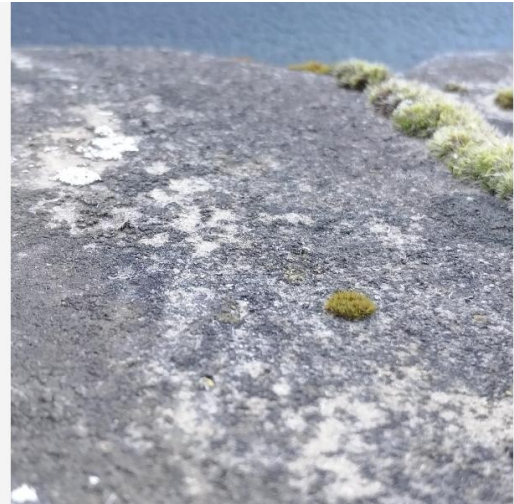
Verwijderen

| Eindbeoordeling materiaalrisico | Verhoogd materiaalrisico en/of verhoogde kans op vezelvrijgave |

| Asbestsoort (vezeltype) | Crocidoliet aanwezig |
| Toestand van het materiaal | Matig beschadigd, matig verweerd |

| Beschrijving | Dak/gevelleien |
| Asbestmateriaal | Dak- en gevelbekleding - Lei, shingle |
| Hoeveelheid (oppervlakte - aantal) | <ul style="list-style-type: none"><li>• 90,00 m<sup>2</sup> - 1 stuk</li></ul> |

- Verwijder dit asbestmateriaal zo snel mogelijk. Volg de toestand goed op.
- Hemelwater dat afspoelt van asbestcement daken of gevels kan asbestdeeltjes bevatten. Gebruik het enkel voor gesloten circuits (bv. spoelen toiletten). Reinig na het vervangen van het dak of de gevel de dakgoten en regenwaterput of -ton om asbesthoudend sediment of slib te verwijderen

- Eenvoudige handelingen: mag via doe-het-zelf of door werknemer(s) met opleidingsattest eenvoudige handelingen  
EH via doe-het zelf Standaard dragen van de nodige wegwerp beschermingsmiddelen FFP 3 masker , handschoenen en tyvec CAT III type 5-6 , afwasbaar schoeisel Indien mogelijk de ondervloer afdekken , leien voorzichtig verwijderen, extra fixeren, niet breken , niet gooien, onmiddellijk verpakken of voorzichtig in container met asbest bag plaatsen. Voldoende benevelen/bevochtigen tijdens de duur van de werken. Gebruik geen storkokers. Voor hechtgebonden toepassingen: Bij verwijdering door doe-het-zelf moet men dit afval dubbel en luchtdicht verpakt aandienen bij het gemeentelijk recyclagepark. Men raadpleegt best op voorhand de voorwaarden van het recyclagepark. Indien leien in slechte staat zijn en kans bestaat op breken : Eenvoudige handeling opgeleid personeel , alle werknemer(s) moeten wel beschikken over een opleidingsattest eenvoudige handelingen 8u Zie ook link Zie <https://ovam.vlaanderen.be/wie-mag-wat->

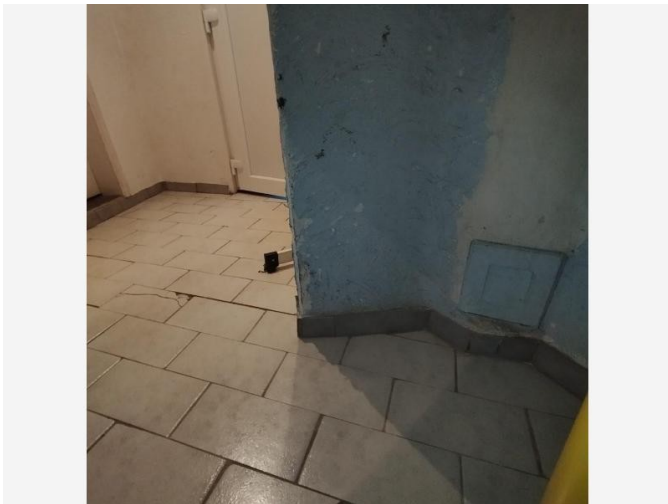
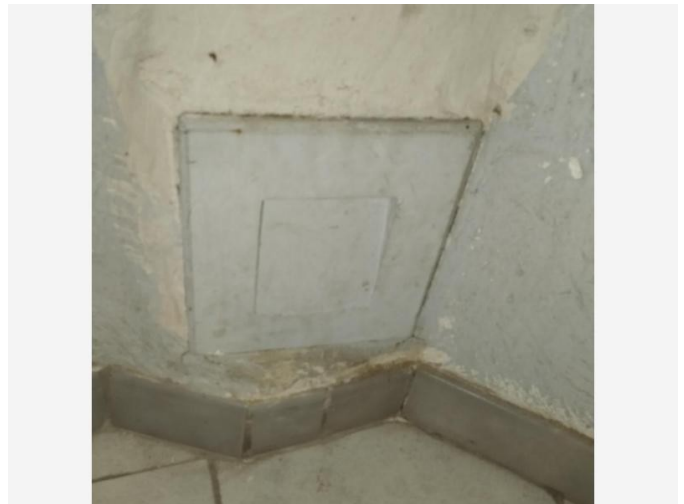
Zorgvuldig beheren

| Eindbeoordeling materiaalarisico | Zeer laag materiaalarisico en/of zeer lage kans op vezelvrijgave |

| Asbestsoort (vezeltype) | Crocidoliet aanwezig |
| Toestand van het materiaal | Onbeschadigd, niet verweerd |

| Beschrijving | Roetluik met houder (visueel) |
| Asbestmateriaal | Brandwerende afsluiting (prefab geheel) - Luik |

- Zorg voor een veilig beheer. Vermijd het beschadigen van het asbestmateriaal. Controleer de toestand jaarlijks op wijzigingen.
- Voer bijkomende staalname(s) uit.

- Eenvoudige handelingen: mag via doe-het-zelf of door werknemer(s) met opleidingsattest eenvoudige handelingen  
Het roetluikje kan voorzichtig uitgeschoven of losgebeiteld worden , extra bevochtigen om stof te voorkomen

roetluikkader , beitel rondom , boven en onder voorzichtig los zonder de kader te breken , verpakken in dubbel plastic folie , luchtdicht afsluiten en afvoeren als hechtgebonden afval.

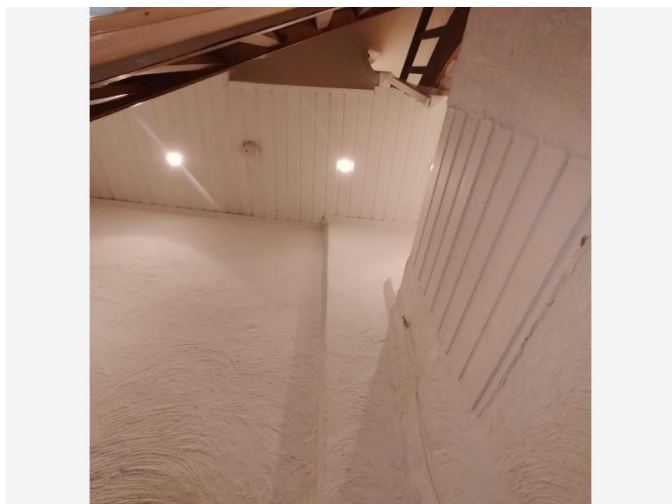
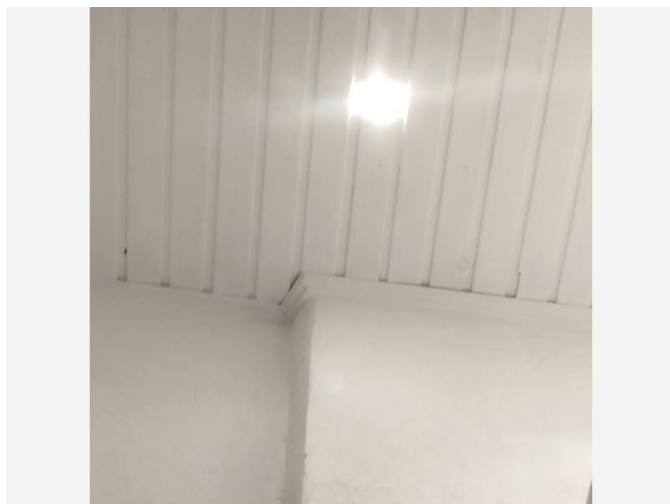
Enkele plafonds zijn afgewerkt met valse plafonds in plaatmateriaal. Het is niet duidelijk of er pleisterwerk of ander verdacht asbestmateriaal aanwezig is achter / op deze valse plafonds, het is aangewezen om bijkomend onderzoek uit te voeren bij werken. Het plafond bestaat uit hout. Zonder destructieve handeling is het niet mogelijk om na te gaan of er asbesthoudende materialen aanwezig zijn achter de plafond afwerking. Als bij sloop of renovatie blijkt dat er achter deze plafonds nog pleisterwerk of asbest verdachte toepassingen aanwezig zijn, moet dit bemonsterd worden.

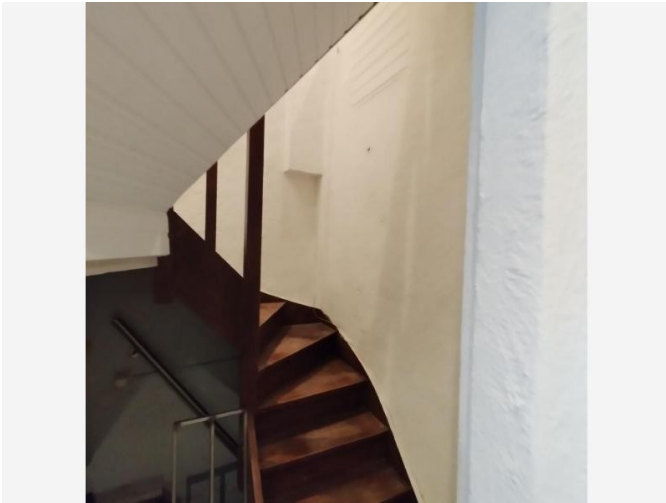
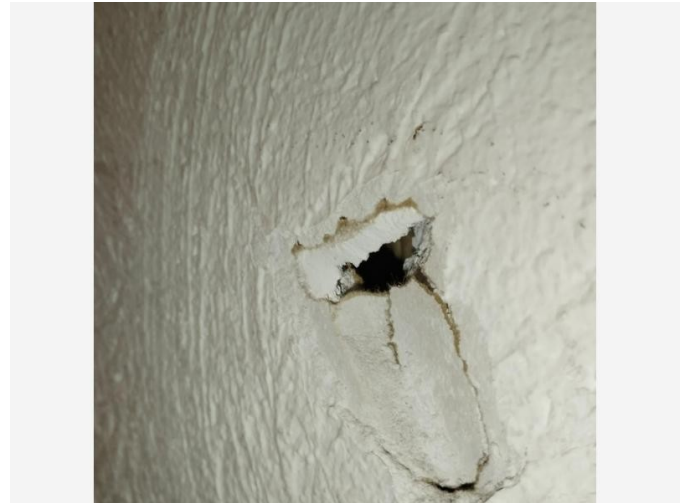
Enkele binnenwanden zijn afgewerkt met valse wanden. Het is niet duidelijk of er pleisterwerk of asbest toepassingen aanwezig zijn achter/op deze valse wanden, het is aangewezen om bijkomend onderzoek uit te voeren bij werken.

Zonder destructieve handeling is het niet mogelijk om na te gaan of er asbesthoudende materialen aanwezig zijn achter de wand afwerking. Als bij sloop of renovatie blijkt dat er achter deze wanden nog pleisterwerk of asbest verdachte toepassingen aanwezig zijn, moet dit bemonsterd worden.

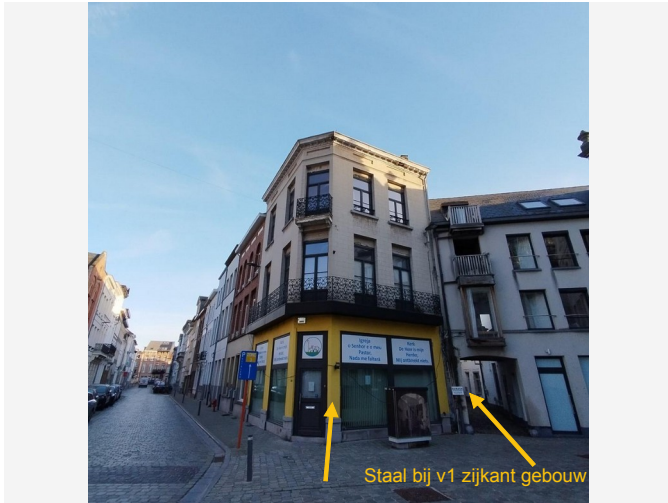
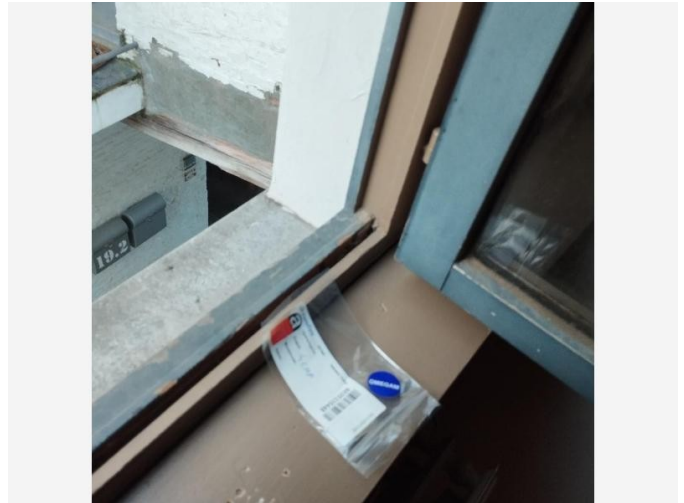
## Fiche 6: Crepi buitentoepassing

Staal bij v1 zijkant gebouw

Geen asbest

| Opmerking | <p>Staal genomen bij het appartement op v1, geen asbest. In het inspectieprotocol is een monstername van crepi verplicht om dit te identificeren als niet-asbesthoudend.</p> <p>De vermelde oppervlaktes, diktes, gewichten en volumes betreffen een beredeneerde schatting. Er worden geen rechten verleend aan deze oppervlaktes/diktes/volumes.</p> |

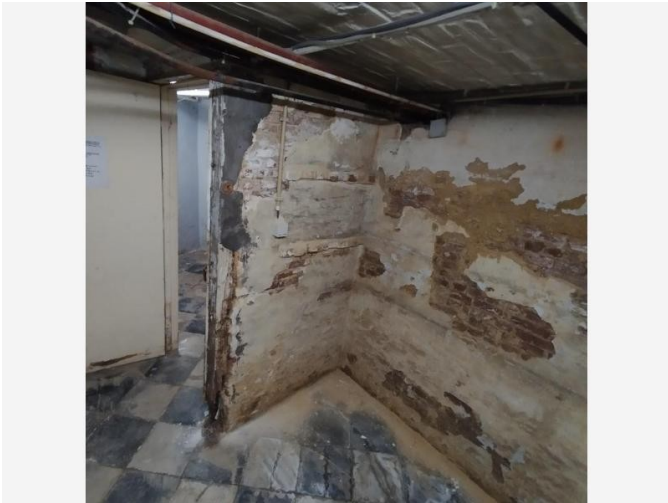
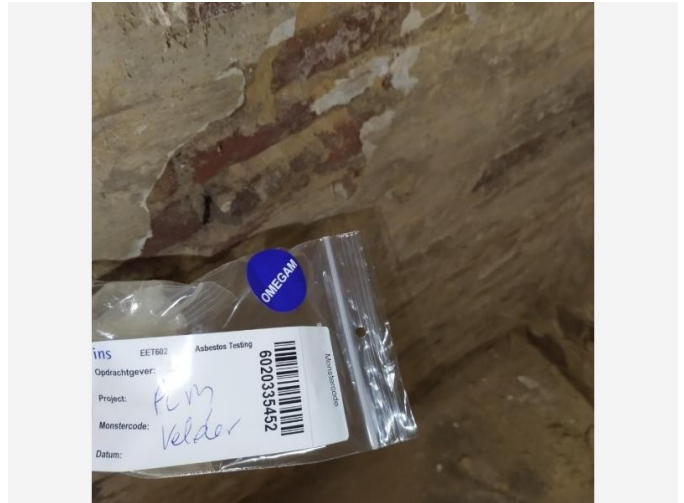
## Fiche 7: Muurpleister kelder

Geen asbest

| # | Type | Referentie | Resultaat |
|---|---|---|---|
| 7.1 | Mengmonster | plm kelder | Geen asbest |

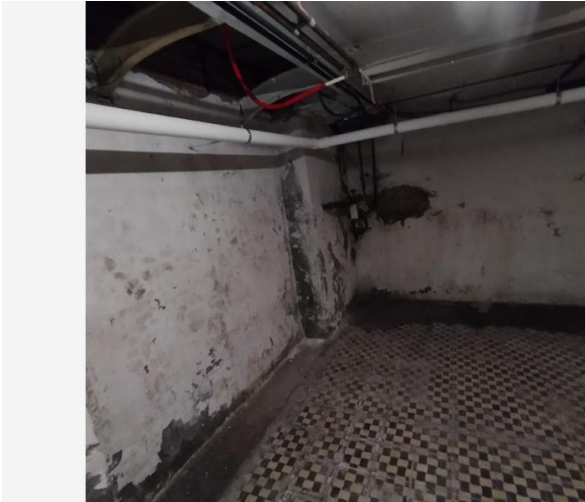
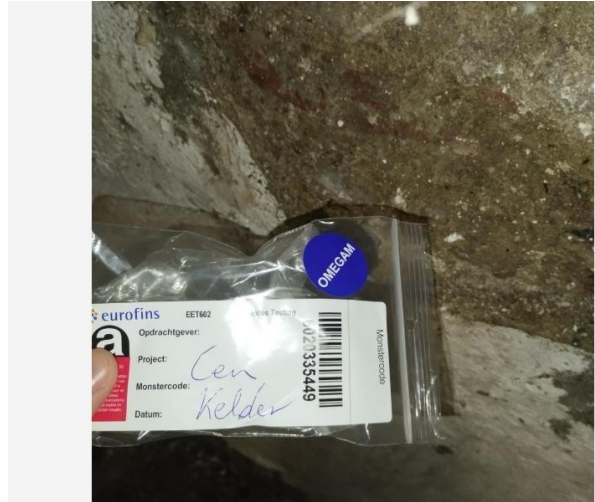
## Fiche 8: Cementering binnentoepassing (met staalname)

Geen asbest

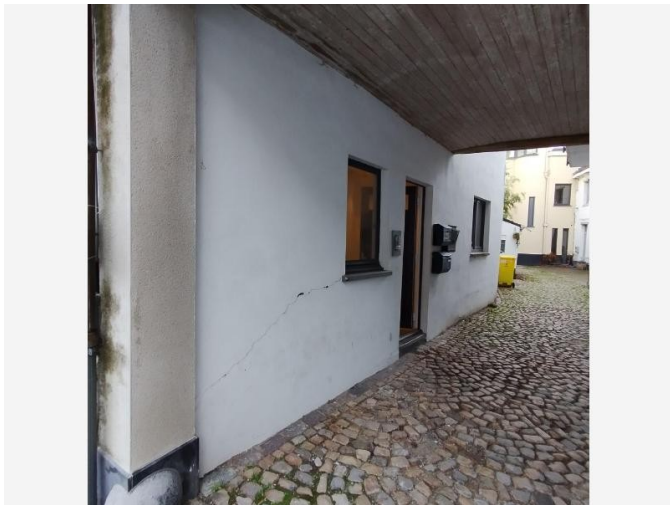
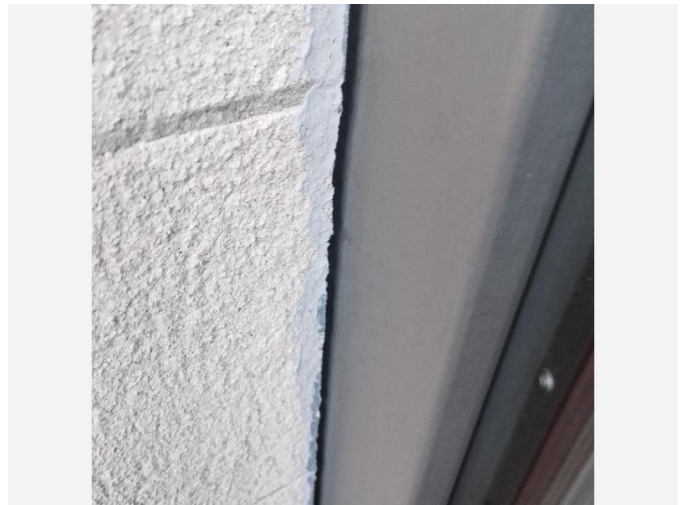
### Fiche 9: Advies Afdichtingsmateriaal (kit,..)

| Beschrijving | Notitie | Terug te vinden op plannen |
|---|---|---|
| Fiche 9: Advies Afdichtingsmateriaal (kit,..) | Betreft de kit aan de deur en raam van de inkomhal. | - |
