# Asbestinventarisatattest

Heilige-Geeststraat 10/3, 2500 Lier

Attestnummer : 20251218-000385.000

**Niet-asbestveilig**

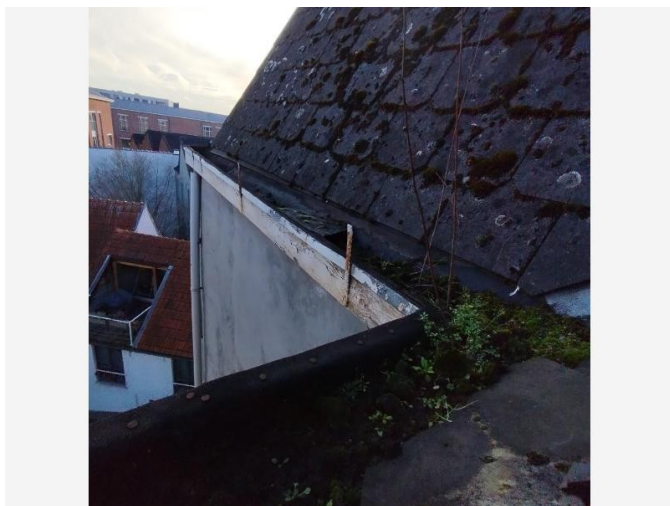
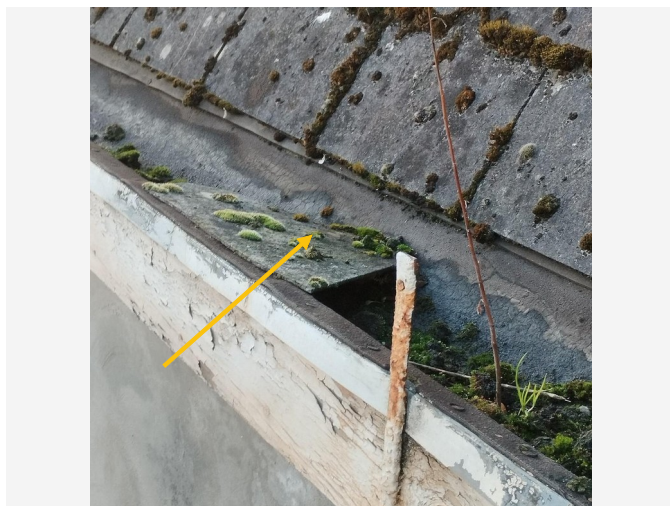
Het asbestmateriaal valt onder de mijlpaal van 2040.

**Dringend verwijderen**

| Beschrijving | Afval (leien) |
| Type afvalstof | Betreft stock-voorraad of gedemonteerde asbestmaterialen |
| Aanwezige resten | Leien dak. |
| Hoeveelheid (gewicht - aantal) | <ul style="list-style-type: none"><li>0,20 kg - 1 stuk</li></ul> |

- Verwijder het asbestafval.

- Eenvoudige handelingen: mag via doe-het-zelf of door werknemer(s) met opleidingsattest eenvoudige handelingen  
Deze toepassing kan door een aannemer die over een opleidingsattest eenvoudige handelingen beschikt of door een particulier (doe-het-zelf), verwijderd worden indien er geen verhoogd risico op vrijgave van asbestvezels (max. concentratie 0,01 vezels/cm<sup>3</sup> - CODEX Art. VI.3-54) ontstaat en de toepassing voorafgaand wordt gefixeerd/bevochtigd; de individuele elementen zonder machinale werktuigen (boormachine, slijpschijf, hogedrukreiniger,...) en zonder breken of gooien een voor een losgemaakt worden; en ten slotte dubbel en luchtdicht verpakt weggevoerd worden naar een erkend afvalpunt (recyclagepark).

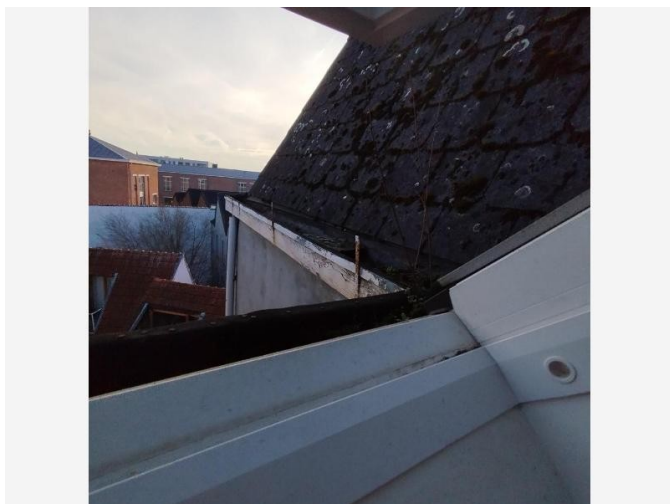
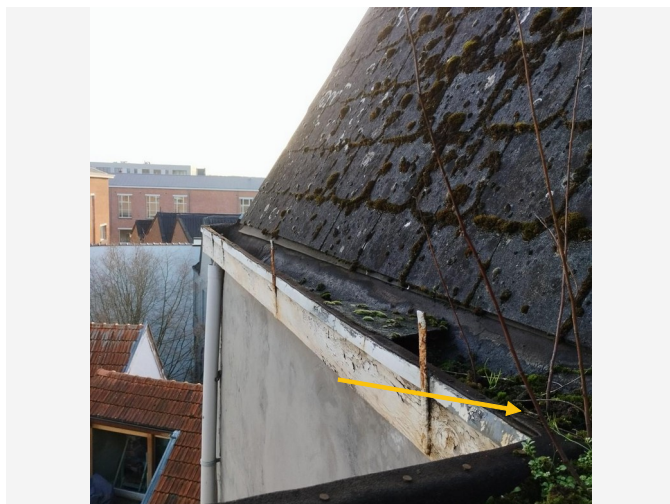
Het asbestmateriaal valt onder de mijlpaal van 2040.

**Dringend verwijderen**

| Beschrijving | Slib/sediment dakgoot. |
| Type afvalstof | Betreft resten (contaminatie) van verwerking of beschadiging |
| Bron van de resten | leien |
| Gebondenheid resten | Niet hecht |

- Verwijder het asbestafval.
- Voer bijkomende staalname(s) uit.

- Eenvoudige handelingen: mag via doe-het-zelf of door werknemer(s) met opleidingsattest eenvoudige handelingen  
Reinig de dakgoten om asbesthoudend sediment of slib te verwijderen.

Voor verwijdering het slib extra bevochtigen of fixeren om stof te voorkomen , niet breken om stof te beperken .

Schep het mos in dubbel plastic zak , sluit dit luchtdicht af , en breng dit naar een erkend verwerker . Slib behoort tot niet hechtgebonden afval.

Reinig de dakgoot en het gebruikt materiaal met overvloedig water.

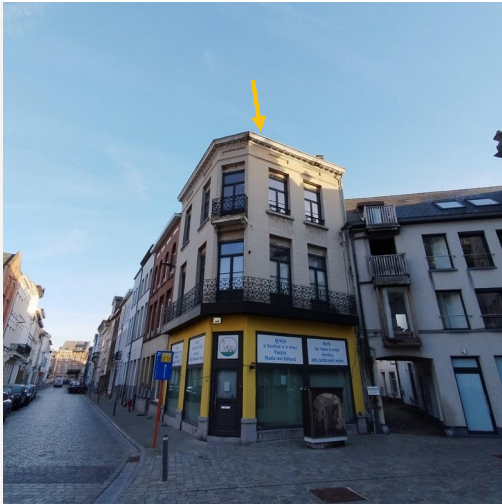
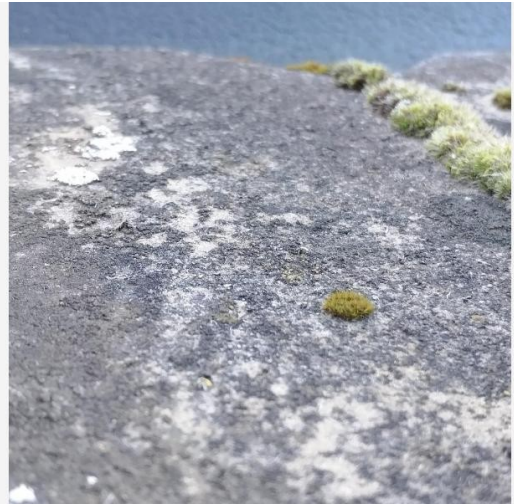
Het asbestmateriaal valt onder de mijlpaal van 2034.

Verwijderen

| Eindbeoordeling materiaalrisico | Verhoogd materiaalrisico en/of verhoogde kans op vezelvrijgave |

| Asbestsoort (vezeltype) | Crocidoliet aanwezig |
| Toestand van het materiaal | Matig beschadigd, matig verweerd |

| Beschrijving | Dak bestaande uit leien |
| Hoeveelheid (oppervlakte - aantal) | <ul style="list-style-type: none"><li>• 90,00 m<sup>2</sup> - 1 stuk</li></ul> |

- Verwijder dit asbestmateriaal zo snel mogelijk. Volg de toestand goed op.
- Hemelwater dat afspoelt van asbestcement daken of gevels kan asbestdeeltjes bevatten. Gebruik het enkel voor gesloten circuits (bv. spoelen toiletten). Reinig na het vervangen van het dak of de gevel de dakgoten en regenwaterput of -ton om asbesthoudend sediment of slib te verwijderen

- Eenvoudige handelingen: enkel door erkend asbestverwijderaar  
Deze toepassing kan enkel door een erkende asbestverwijderaar verwijderd worden omdat er hier automatisch een verhoogd risico op vrijgave van asbestvezels (max. concentratie 0,01 vezels/cm<sup>3</sup> - CODEX - Art. VI.3-54) ontstaat. (Bron: VLAREM II: 6.4.0.1 par1, par2 en par3). Een erkend asbestverwijderaar moet ingeschakeld worden voor deze toepassingen die niet (kunnen) worden verwijderd door de couveuzezakmethode, door hermetische zone of door de materialen beschreven in Vlare II, art. 6.4.0.1 par2. (Bron: Leidraad bij het Inspectieprotocol)

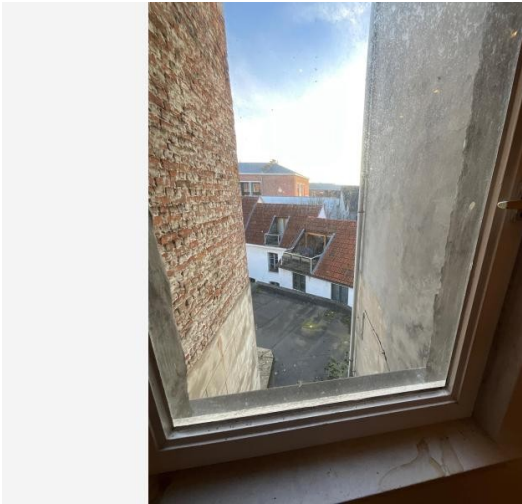
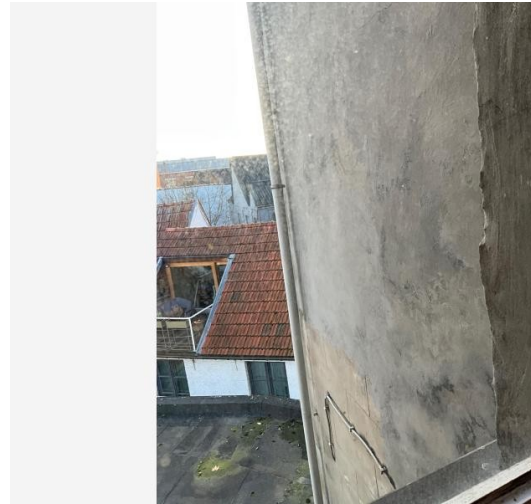
Het asbestmateriaal valt onder de mijlpaal van 2040.

Zorgvuldig beheren

| Eindbeoordeling materiaalrisico | Laag materiaalrisico en/of verlaagde kans op vezelvrijgave |

| Asbestsoort (vezeltype) | Alleen chrysotiel |
| Toestand van het materiaal | Licht beschadigd, licht verweerd. Intact calciumsilicaatmateriaal of categorie III 'gebondenheid' |

| Beschrijving | Cementen smeerlaag buiten |
| Hoeveelheid (gewicht - aantal) | <ul style="list-style-type: none"><li>• 100,00 kg - 1 stuk</li></ul> |

- Zorg voor een veilig beheer. Vermijd het beschadigen van het asbestmateriaal. Controleer de toestand jaarlijks op wijzigingen.

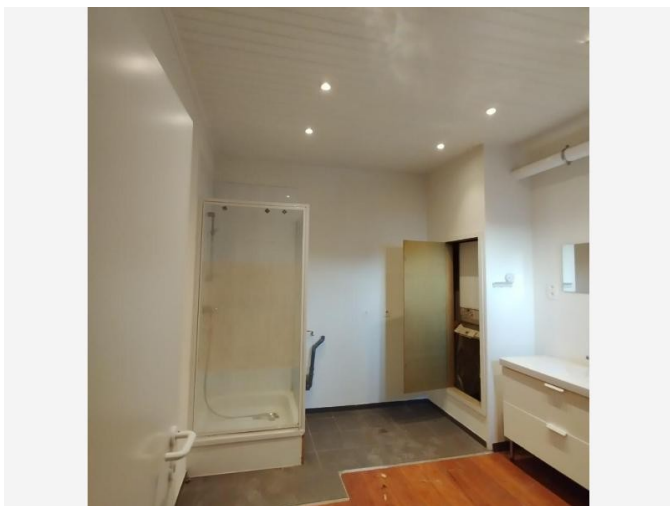
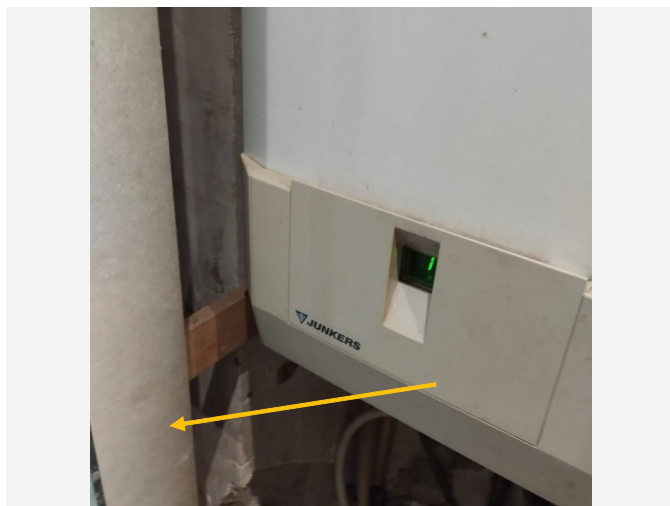
| Basis voor advies | De asbestdeskundige beoordeelt het materiaal als niet-asbestverdacht. |

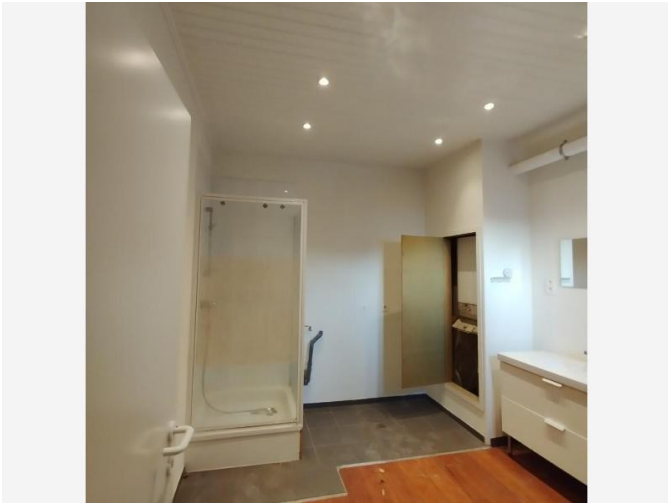
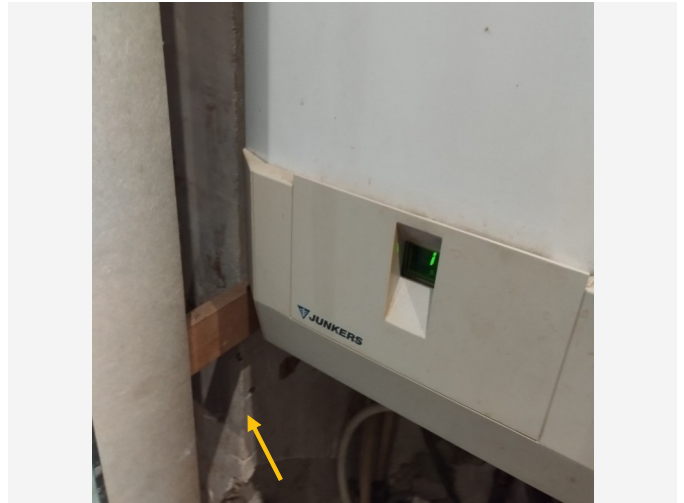
## Fiche 8: Muurpleister (extrapolatie)

Geen asbest

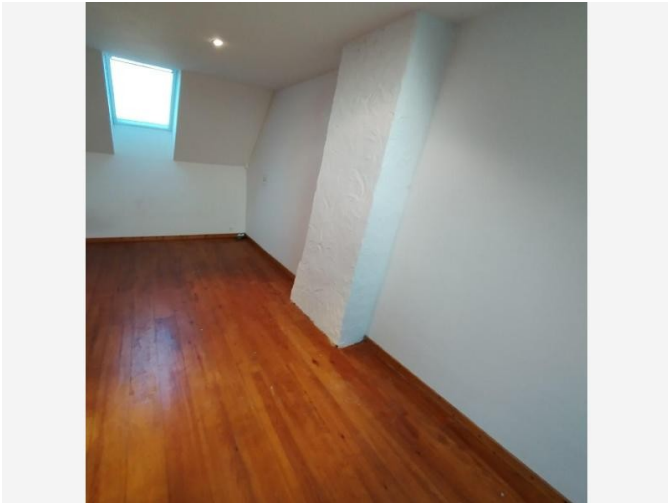
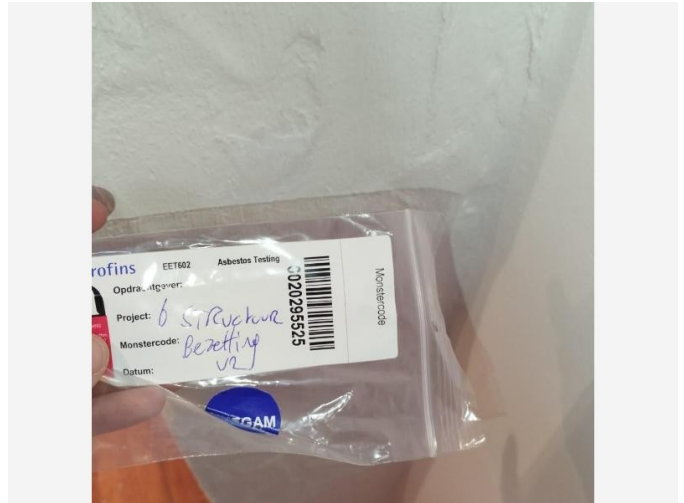
## Fiche 9: Structuur bezetting v2

Geen asbest
