# Asbestinventarisat attest

Marktweg 5, 9500 Geraardsbergen

Attestnummer : 20260730-000267.000

**Niet-asbestveilig**

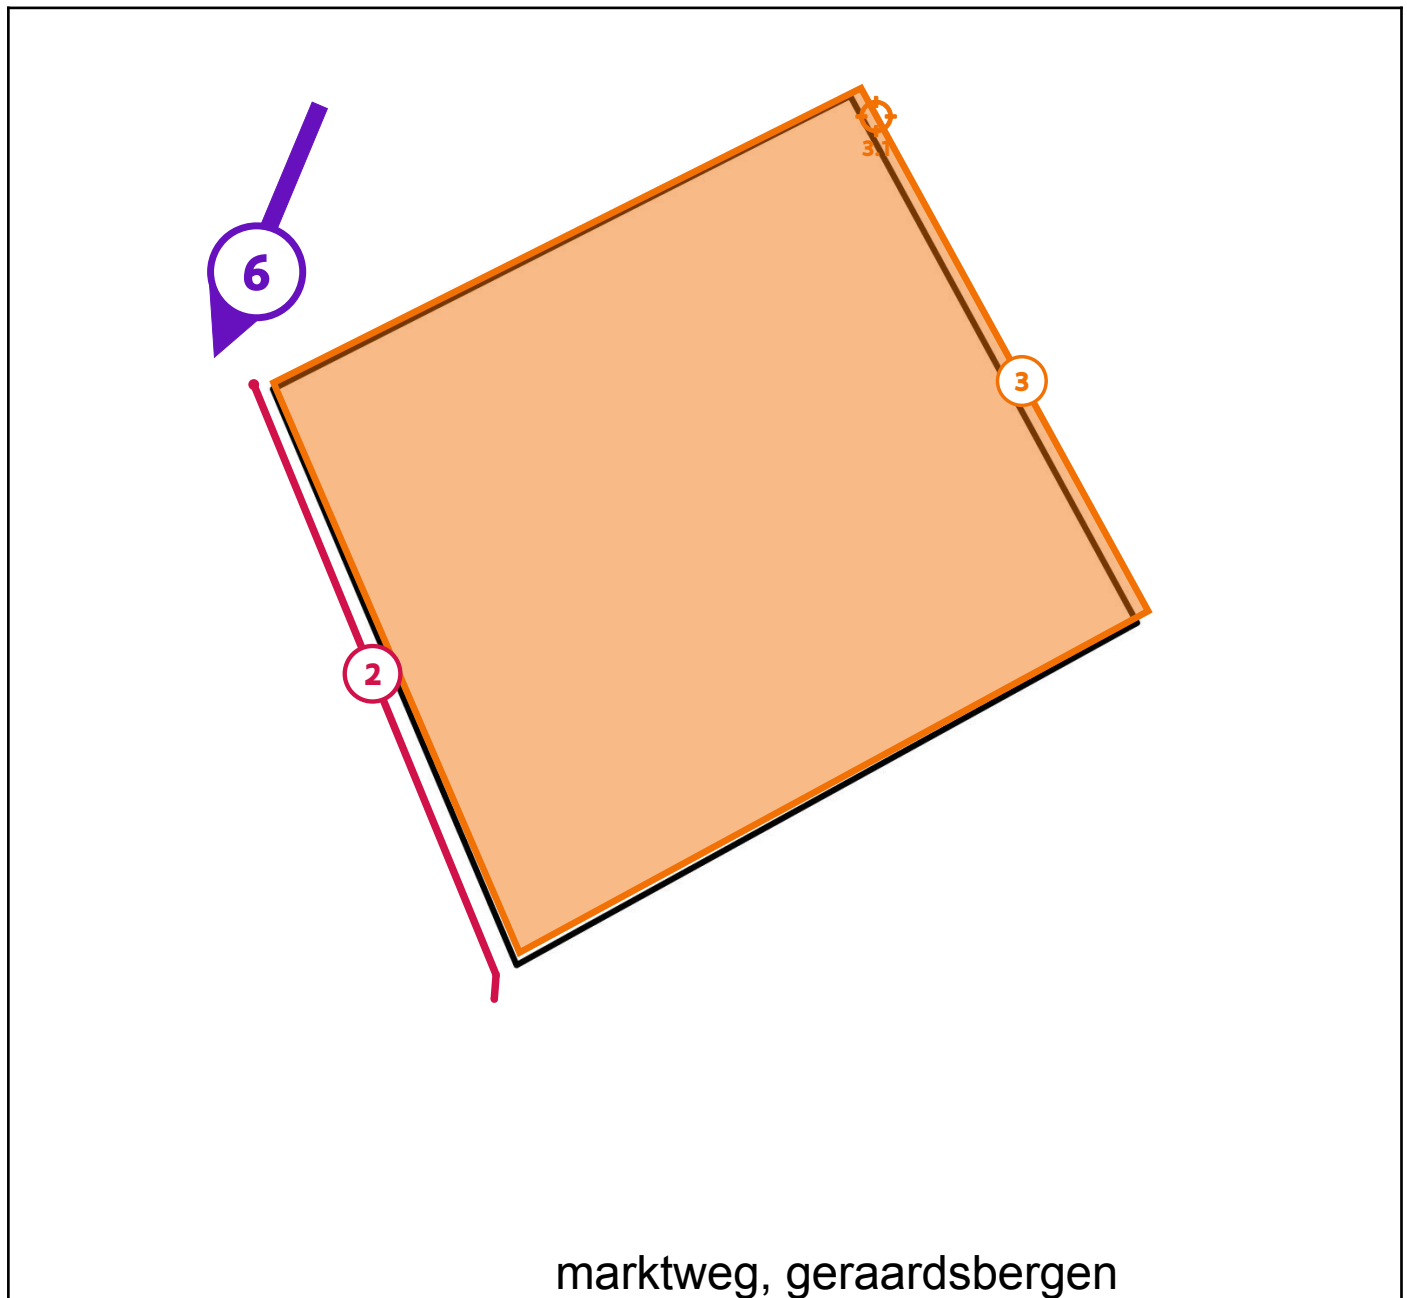
## Plan 2.1: Bijgebouw plan

| Beschrijving | Type | Actie |
|---|---|---|
| 2. Mos/sediment in de dakgoot | Asbestmateriaal | Dringend verwijderen |
| 3. Dak bestaande uit golfplaten | Asbestmateriaal | Verwijderen |
| 6. Slib 'regenton' | Puin, steenslag, (water)bodem | - |

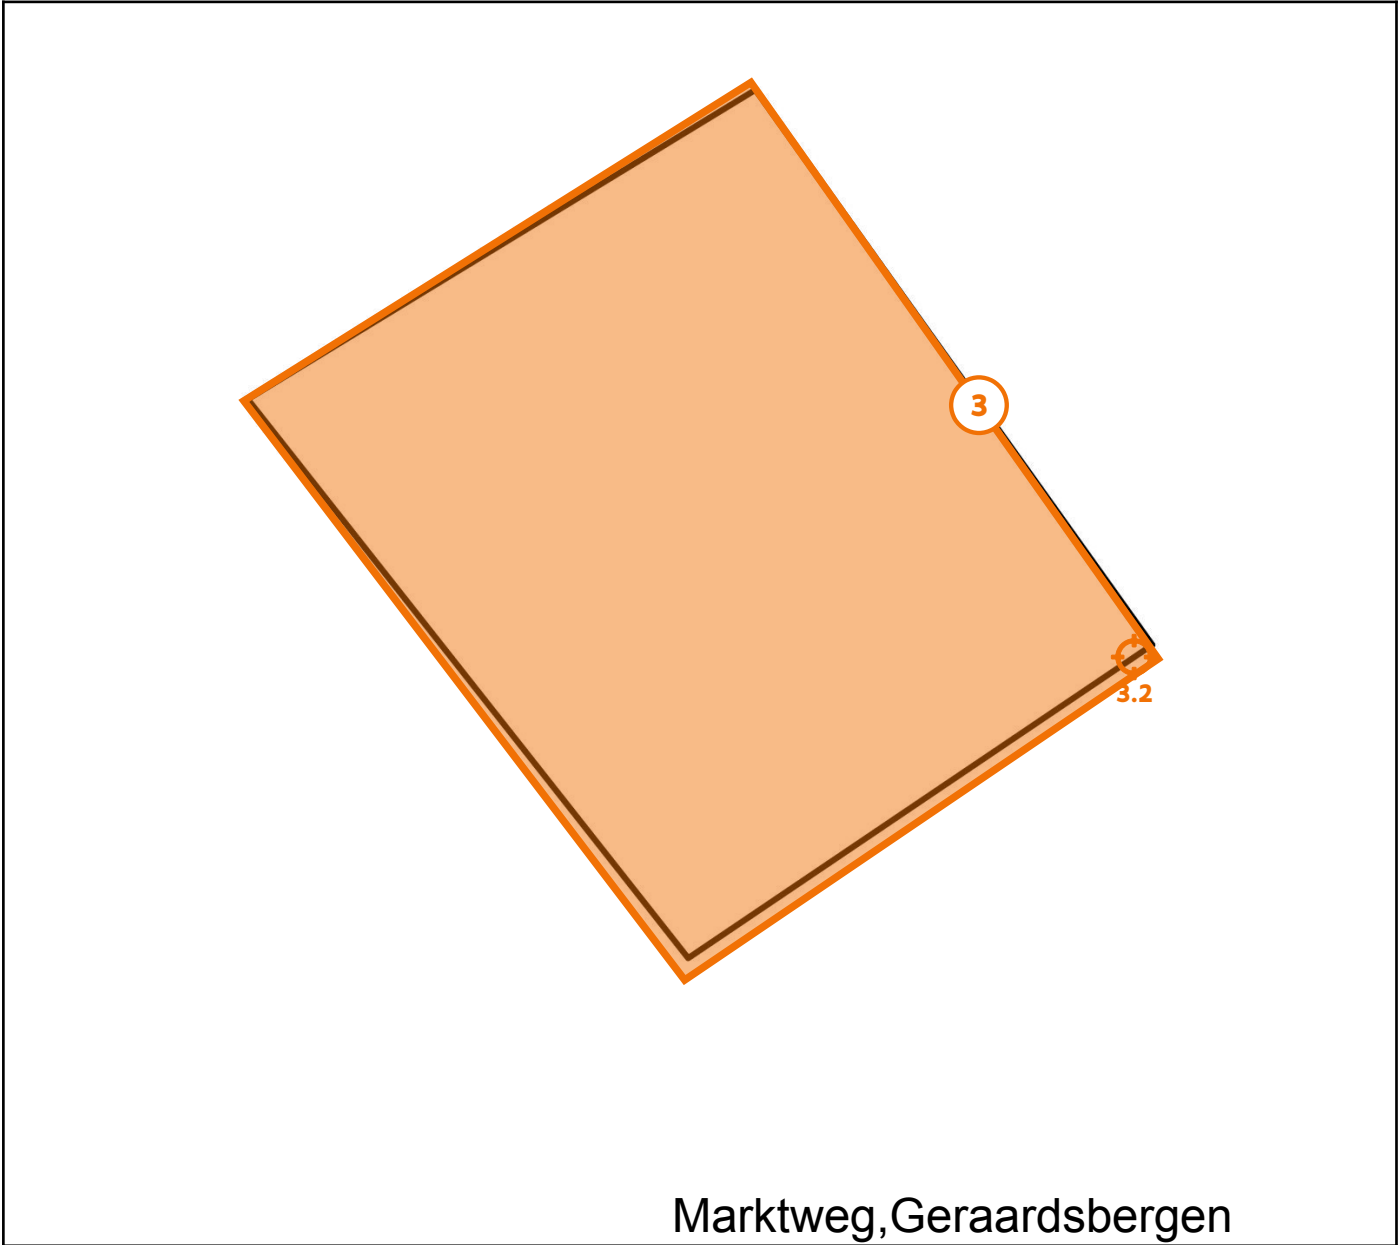
# Plan 3.1: Kippenhok

| Beschrijving | Type | Actie |
|---|---|---|
| 3. Dak bestaande uit golfplaten | Asbestmateriaal | Verwijderen |

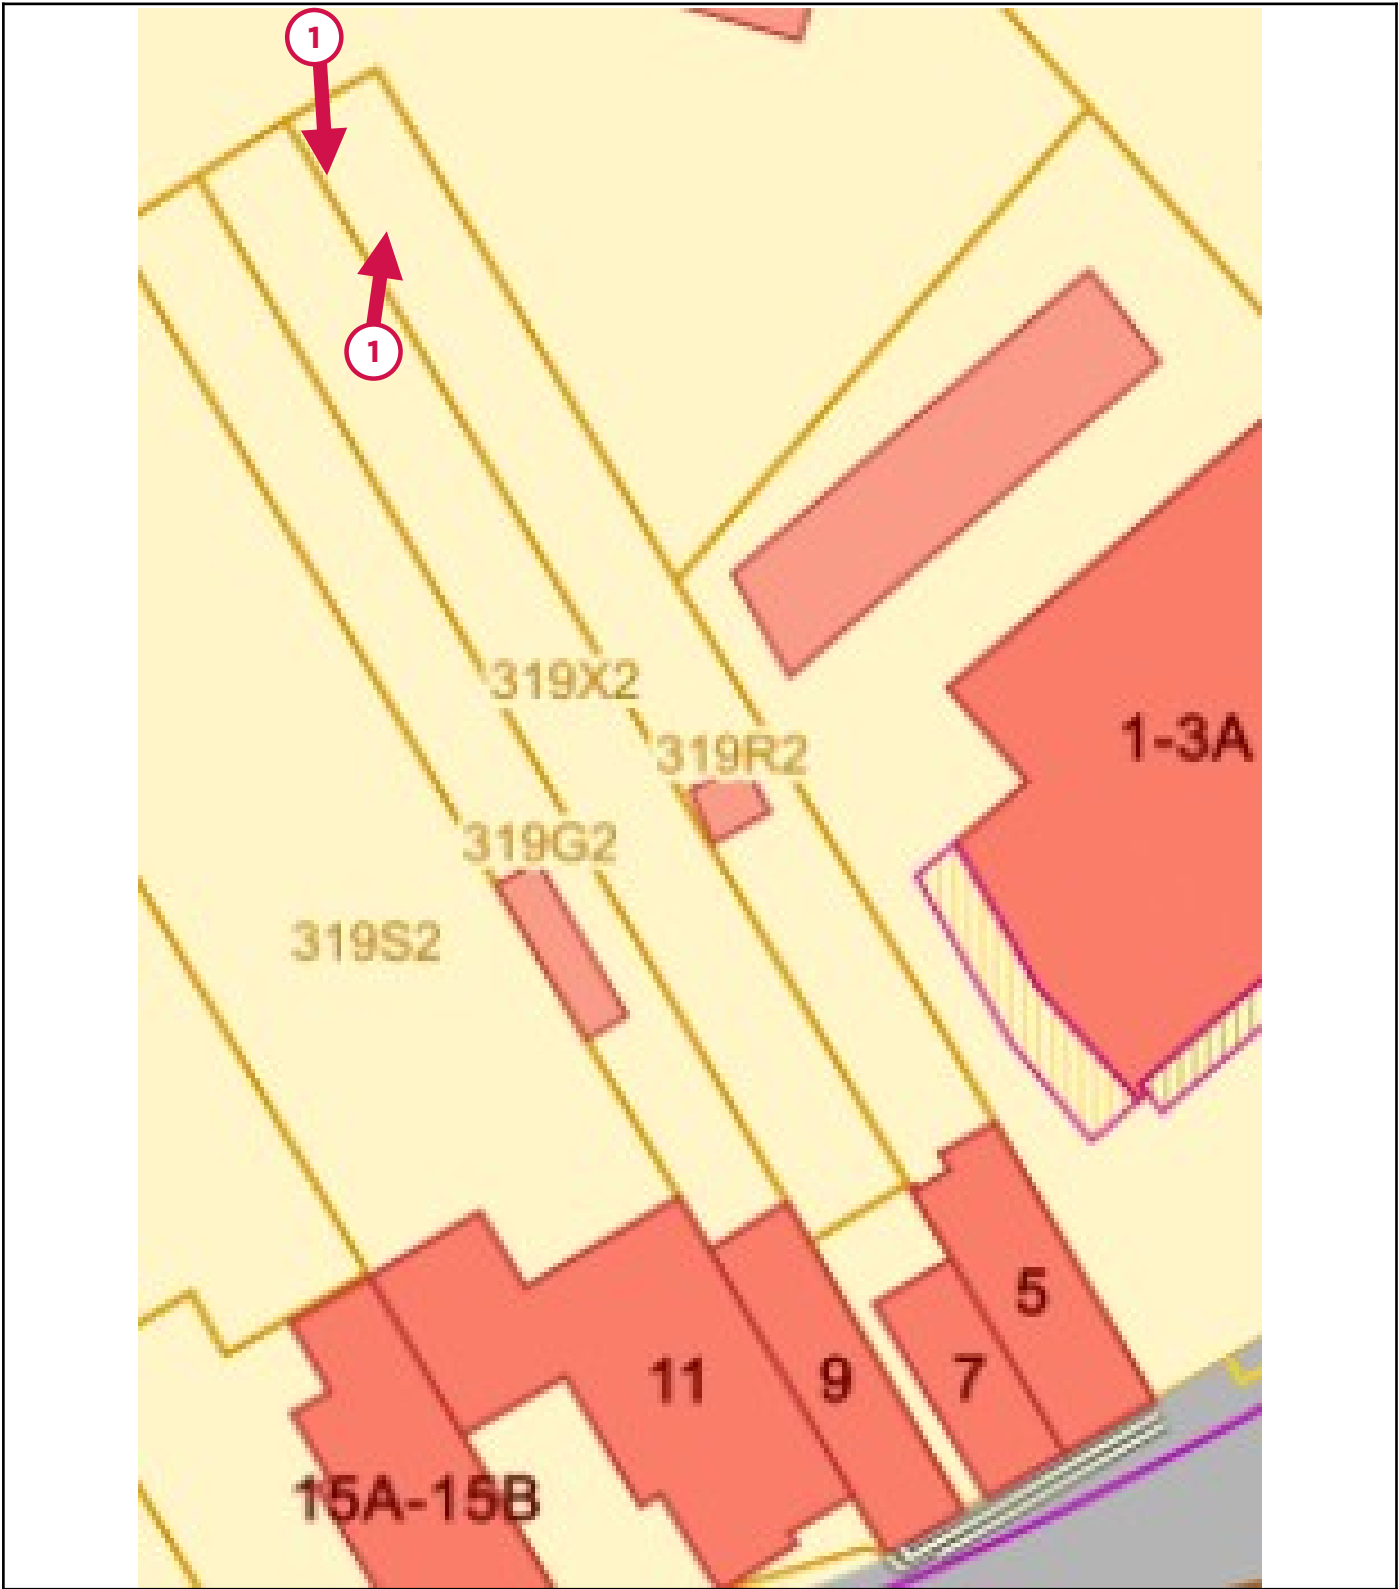
# Plan 4.1: Vaststellingen buiten de constructies

| 1. Afval (golfplaten) | Asbestmateriaal | Dringend verwijderen |

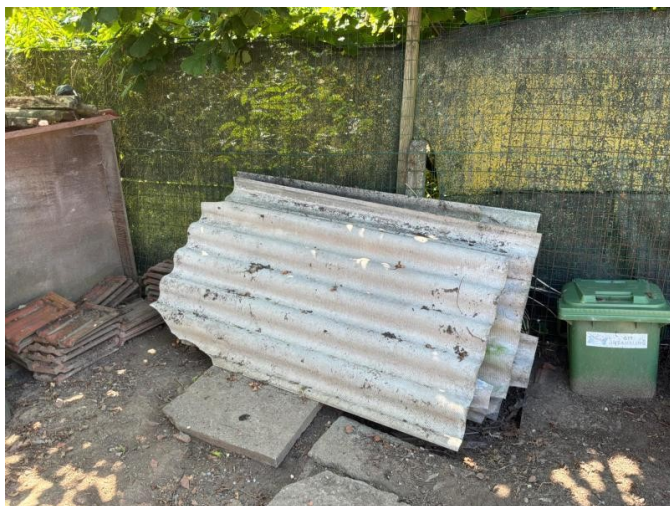
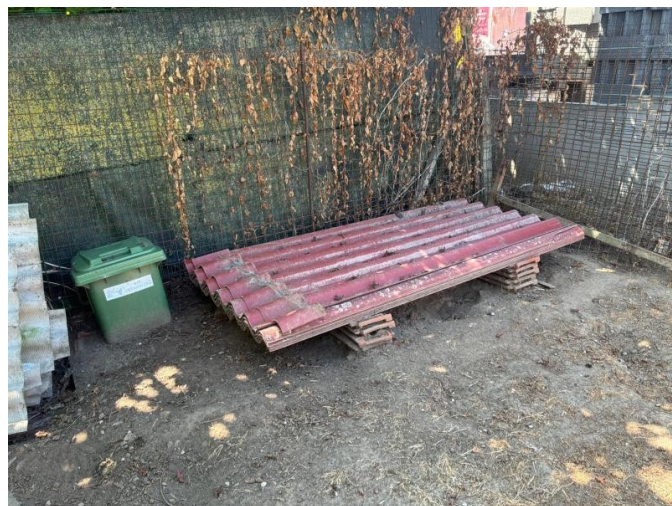
Het asbestmateriaal valt onder de mijlpaal van 2040.

**Dringend verwijderen**

| Beschrijving | Afval (golfplaten) |
| Type afvalstof | Betreft stock-voorraad of gedemonteerde asbestmaterialen |
| Aanwezige resten | Golfplaten daken |
| Hoeveelheid (gewicht - aantal) | <ul style="list-style-type: none"><li>50,00 kg - 1 stuk</li></ul> |

- Verwijder het asbestafval.
- Voer bijkomende staalname(s) uit.

- Eenvoudige handelingen: mag via doe-het-zelf of door werknemer(s) met opleidingsattest eenvoudige handelingen  
Deze toepassing kan door een aannemer die over een opleidingsattest eenvoudige handelingen beschikt of door een particulier (doe-het-zelf), verwijderd worden indien er geen verhoogd risico op vrijgave van asbestvezels (max. concentratie 0,01 vezels/cm<sup>3</sup> - CODEX Art. VI.3-54) ontstaat en de toepassing voorafgaand wordt gefixeerd/bevochtigd; de individuele elementen zonder machinale werktuigen (boormachine, slijpschijf, hogedrukreiniger,...) en zonder breken of gooien een voor een losgemaakt worden; en ten slotte dubbel en luchtdicht verpakt weggevoerd worden naar een erkend afvalpunt (recyclagepark).

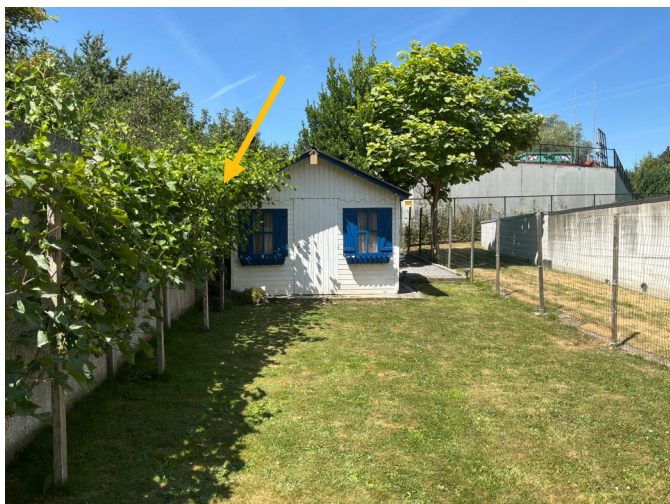
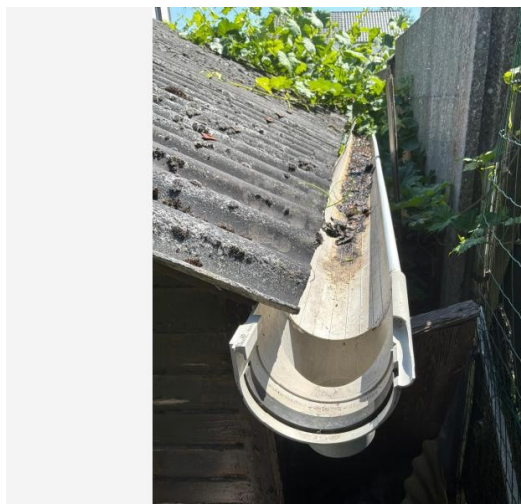
Het asbestmateriaal valt onder de mijlpaal van 2040.

**Dringend verwijderen**

| Beschrijving | Mos/sediment in de dakgoot |
| Type afvalstof | Betreft resten (contaminatie) van verwerking of beschadiging |
| Bron van de resten | Asbesthoudend dak |
| Gebondenheid resten | Niet hecht |

- Verwijder het asbestafval.

- Eenvoudige handelingen: mag via doe-het-zelf of door werknemer(s) met opleidingsattest eenvoudige handelingen  
Verwijder het afval via het riool.

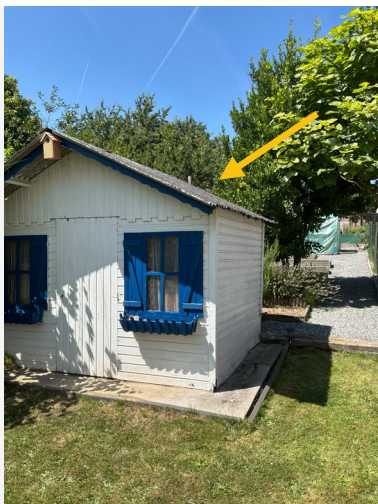
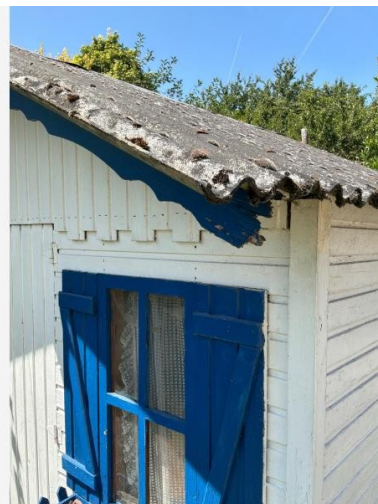
Het asbestmateriaal valt onder de mijlpaal van 2034.

Verwijderen

| Eindbeoordeling materiaalrisico | Verhoogd materiaalrisico en/of verhoogde kans op vezelvrijgave |

| Toestand van het materiaal | Matig beschadigd, matig verweerd |

| # | Type | Referentie | Resultaat |
|---|---|---|---|
| 3.1 | Puntmonster | A3 tuinhuis | Chrysotiel |
| 3.2 | Puntmonster | A4 kippenhok | Chrysotiel |

| Beschrijving | Dak bestaande uit golfplaten |

- Verwijder dit asbestmateriaal zo snel mogelijk. Volg de toestand goed op.
- Hemelwater dat afspoelt van asbestcement daken of gevels kan asbestdeeltjes bevatten. Gebruik het enkel voor gesloten circuits (bv. spoelen toiletten). Reinig na het vervangen van het dak of de gevel de dakgoten en regenwaterput of -ton om asbesthoudend sediment of slib te verwijderen

- Eenvoudige handelingen: mag via doe-het-zelf of door werknemer(s) met opleidingsattest eenvoudige handelingen  
Deze toepassing kan door een aannemer die over een opleidingsattest eenvoudige handelingen beschikt of door een particulier (doe-het-zelf), verwijderd worden indien er geen verhoogd risico op vrijgave van asbestvezels (max. concentratie 0,01 vezels/cm<sup>3</sup> - CODEX Art. VI.3-54) ontstaat en de toepassing voorafgaand wordt gefixeerd/bevochtigd; de individuele elementen zonder machinale werktuigen (boormachine, slijpschijf, hogedrukreiniger,...) en zonder breken of gooien een voor een losgemaakt worden; en ten slotte dubbel en luchtdicht verpakt weggevoerd worden naar een erkend afvalpunt (recyclagepark).

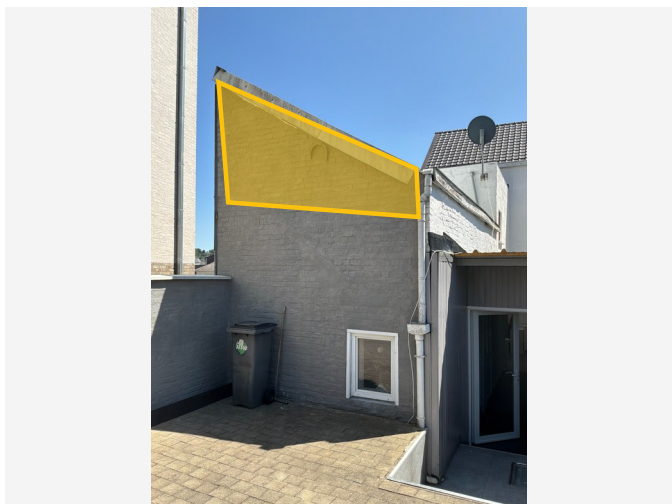
Situeringsfoto

**Reden:** Er is geen volledige risicobeoordeling mogelijk

**Uitleg van de asbestdeskundige:** Er is geen risicobeoordeling mogelijk.

Er is geen toegangsweg Ankara de ruimte onder het schuin dak van de aanbouw.

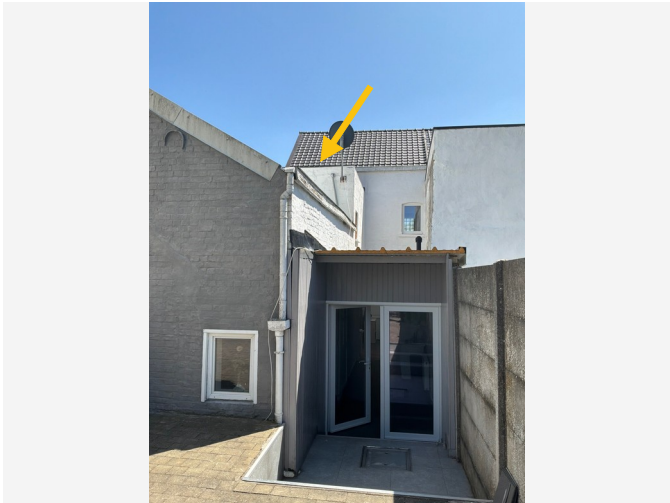
**Reden:** Het te onderzoeken materiaal situeert zich hoger dan 3,50 m te rekenen vanaf een veilige ondergrond

**Uitleg van de asbestdeskundige:** In het kader van een asbestattest voor overdracht (verkoop, schenking), hoeven toepassingen die zich hoger dan 3,5m vanaf een veilige ondergrond situeren, niet onderzocht te worden.

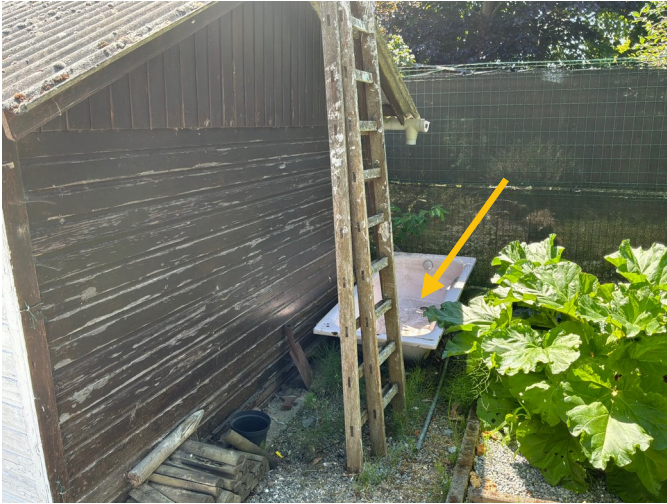
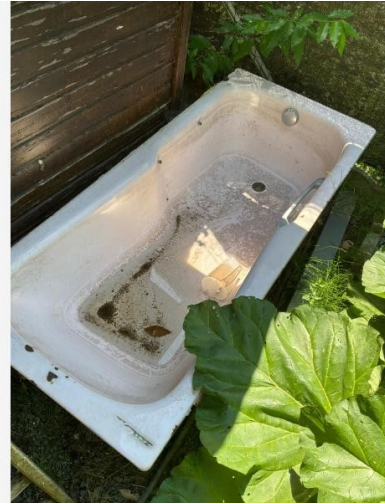
Puin, steenslag, (water)bodem

Hemelwater dat afspoelt van asbestcement daken of gevels kan asbestdeeltjes bevatten.

- Verwijder het asbestafval.
- Voer bijkomende staalname(s) uit.

- Eenvoudige handelingen: mag via doe-het-zelf of door werknemer(s) met opleidingsattest eenvoudige handelingen  
Verwijder het afval via het riool.
