# Asbestinventarisatattest

41010B0883/00C003 - Molenstraat 106 , 9450 - Denderhoutem

Attestnummer : 20260306-000185.000

**Niet-asbestveilig**

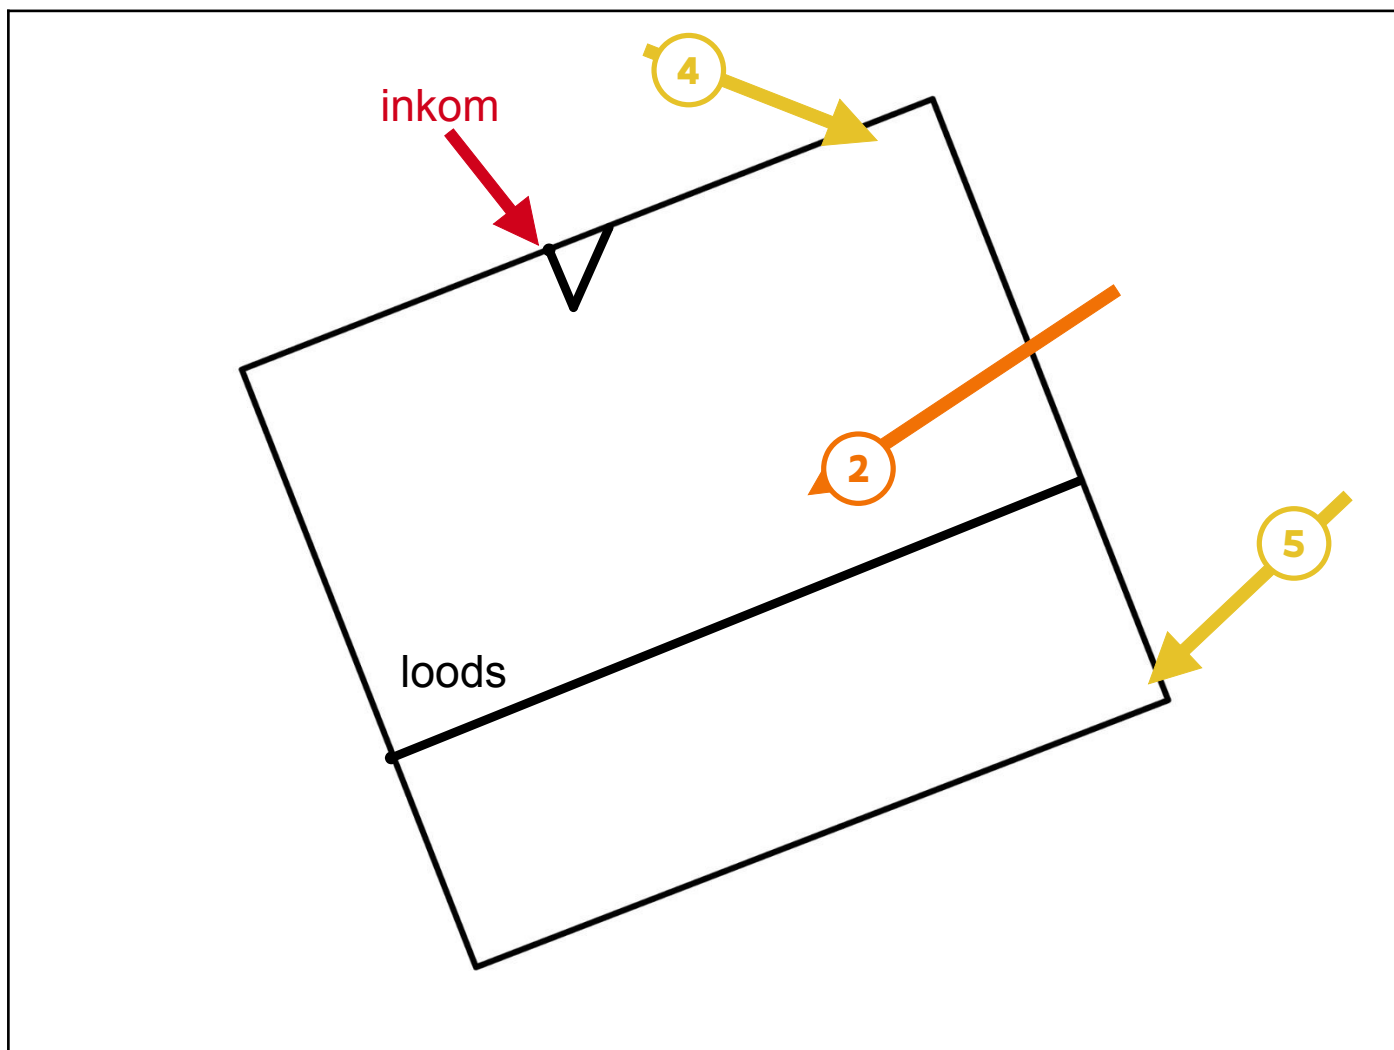
## Plan 1.1: schuur

| Beschrijving | Type | Actie |
|---|---|---|
| 2. Schouwbus (visueel vastgesteld) | Asbestmateriaal | Verwijderen |
| 4. Venstertablet/deurdorpel binnen (massal) | Asbestmateriaal | Zorgvuldig beheren |
| 5. Bakeliet toep.(schakelaars-stopcontact.-verdeelkasten-radiatorknoppen) | Asbestmateriaal | Zorgvuldig beheren |

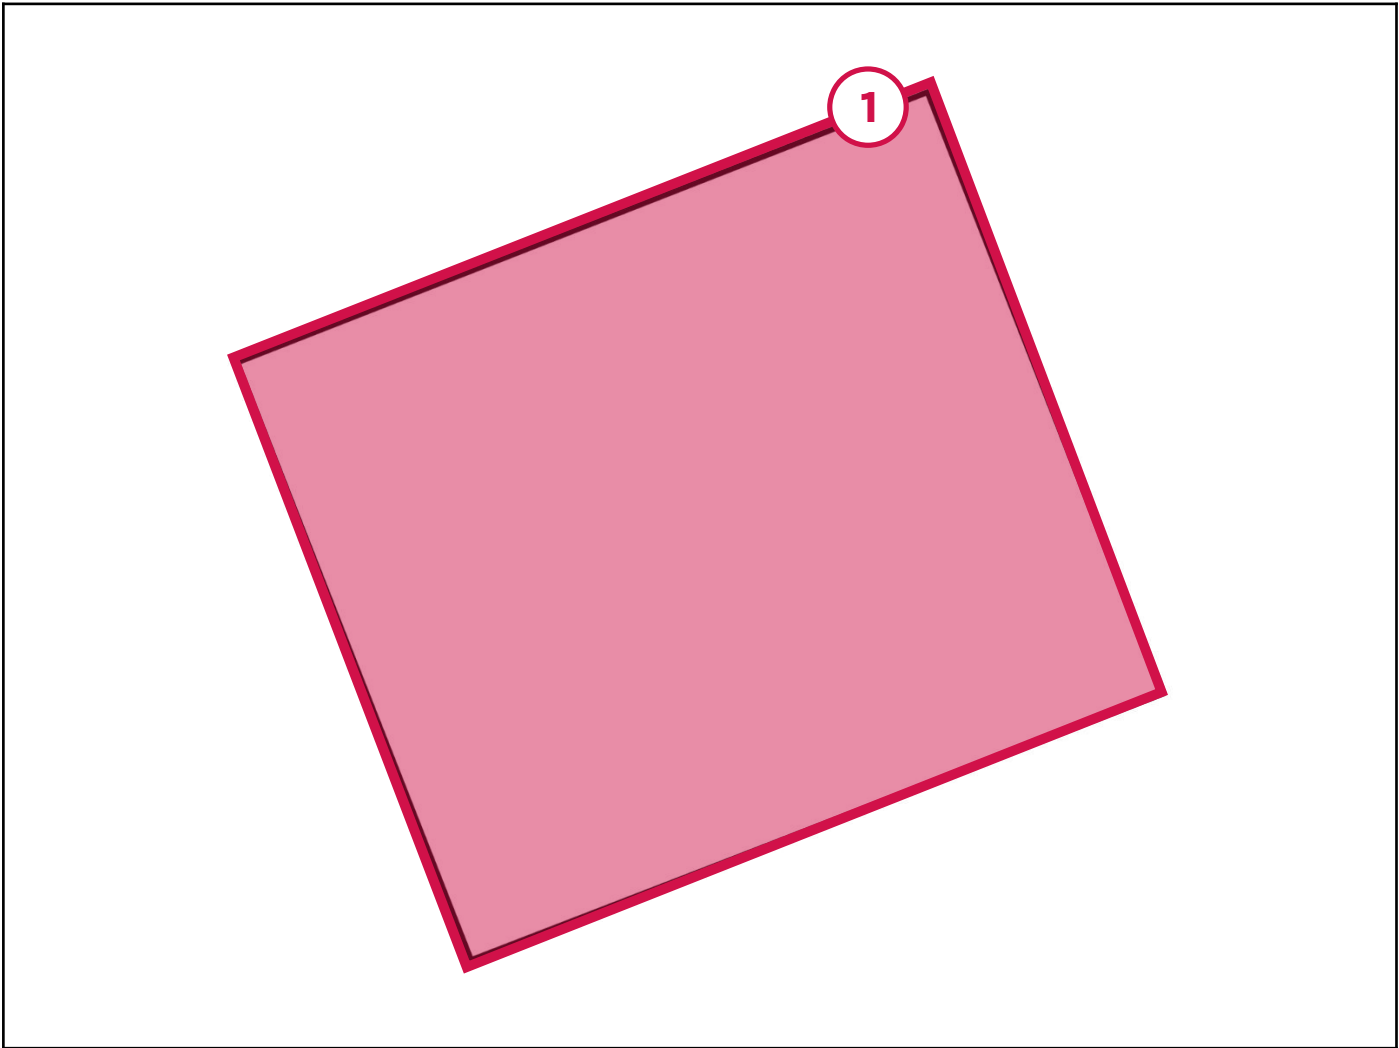
# Plan 1.2: dakplan

| Beschrijving | Type | Actie |
|---|---|---|
| 1. Golfplaten visueel vastgesteld (zonder staal) | Asbestmateriaal | Dringend verwijderen |

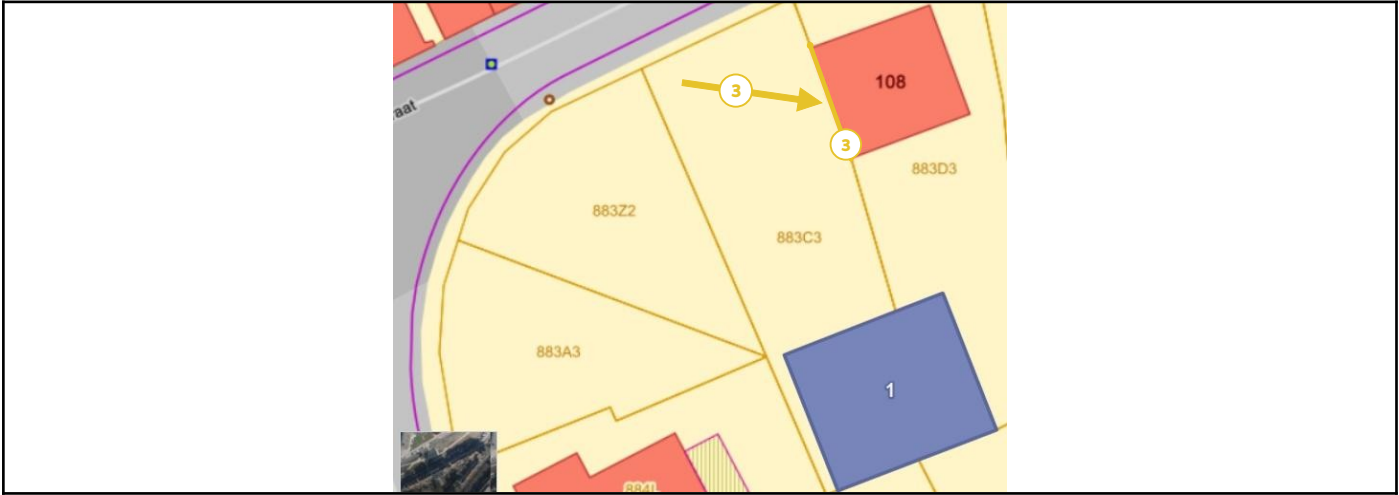
# Plan 1.3: boven aanzicht

| Beschrijving | Type | Actie |
|---|---|---|
| 3. Lambrisering: (visueel vastgesteld) | Asbestmateriaal | Zorgvuldig beheren |

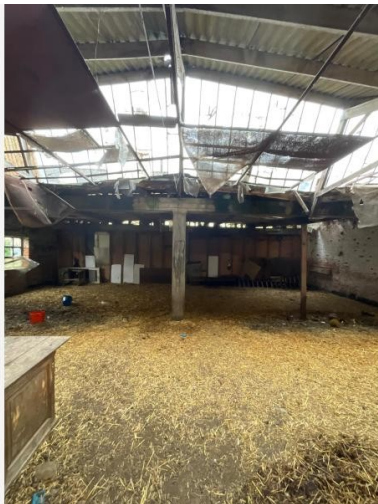
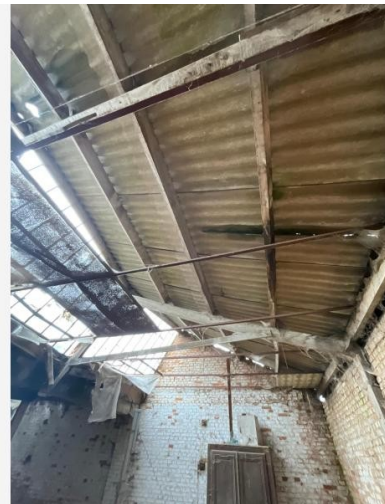
| Eindbeoordeling materiaalrisico | Hoog materiaalrisico en/of hoge kans op vezelvrijgave |
| Opmerking | mosgroei is matig beschadigd |

| Toestand van het materiaal | Zwaar beschadigd, zwaar verweerd |

| Beschrijving | Golfplaten visueel vastgesteld (zonder staal) |
| Opmerking | <p>De golfplaten zijn visueel vastgesteld. Het is aangewezen om bijkomend onderzoek uit te voeren bij renovatiewerken. De vermelde oppervlaktes, diktes en volumes betreffen een beredeneerde schatting. Er worden geen rechten verleend aan deze oppervlaktes/diktes/volumes.</p> |

**Dringend verwijderen**

- Verwijder dit asbestmateriaal zo snel mogelijk. Volg de toestand goed op.
- Hemelwater dat afspoelt van asbestcement daken of gevels kan asbestdeeltjes bevatten. Gebruik het enkel voor gesloten circuits (bv. spoelen toiletten). Reinig na het vervangen van het dak of de gevel de dakgoten en regenwaterput of -ton om asbesthoudend sediment of slib te verwijderen
- Voer bijkomende staalname(s) uit.

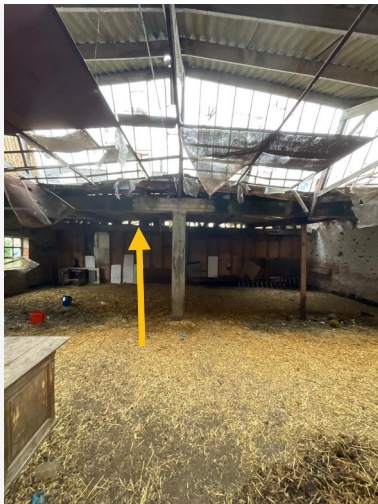
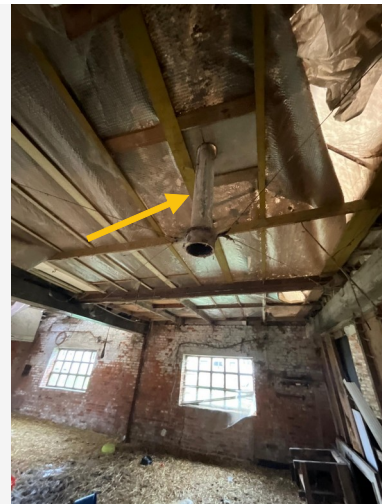
| Eindbeoordeling materiaalrisico | Verhoogd materiaalrisico en/of verhoogde kans op vezelvrijgave |

| Toestand van het materiaal | Licht beschadigd, licht verweerd. Intact calciumsilicaatmateriaal of categorie III 'gebondenheid' |

| Beschrijving | Schouwbus (visueel vastgesteld) |
| Opmerking | <p>Op het dak is een schouwbus aanwezig.</p> <p>De vermelde oppervlaktes, diktes en volumes betreffen een beredeneerde schatting. Er worden geen rechten verleend aan deze oppervlaktes/diktes/volumes.</p> |

Verwijderen

- Verwijder dit asbestmateriaal zo snel mogelijk. Volg de toestand goed op.
- Voer bijkomende staalname(s) uit.

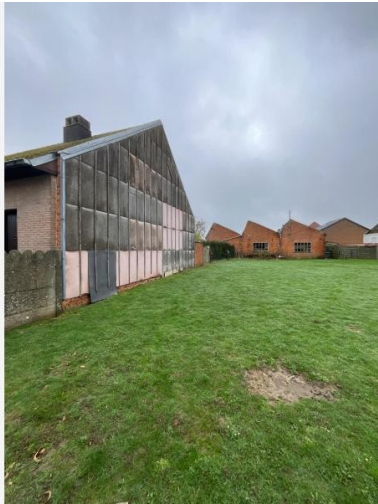
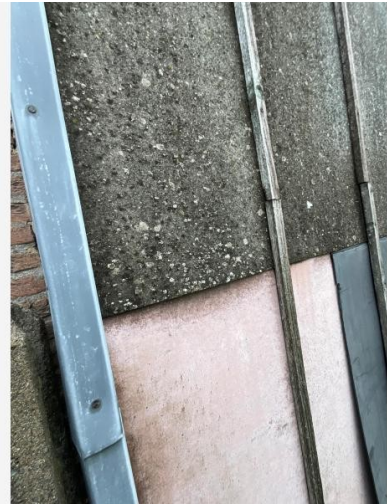
| Eindbeoordeling materiaalrisico | Laag materiaalrisico en/of verlaagde kans op vezelvrijgave |

| Toestand van het materiaal | Onbeschadigd, niet verweerd |

| Beschrijving | Lambrisering: (visueel vastgesteld) |
| Opmerking | Visueel en auditief werden asbestverdachte lambriseringsplaten aangetroffen. De platen zien er uit als hout, maar klinken als vezelcement. Er zijn geen bestaande beschadigingen aan de platen. |

Zorgvuldig beheren

- Zorg voor een veilig beheer. Vermijd het beschadigen van het asbestmateriaal. Controleer de toestand jaarlijks op wijzigingen.
- Voer bijkomende staalname(s) uit.

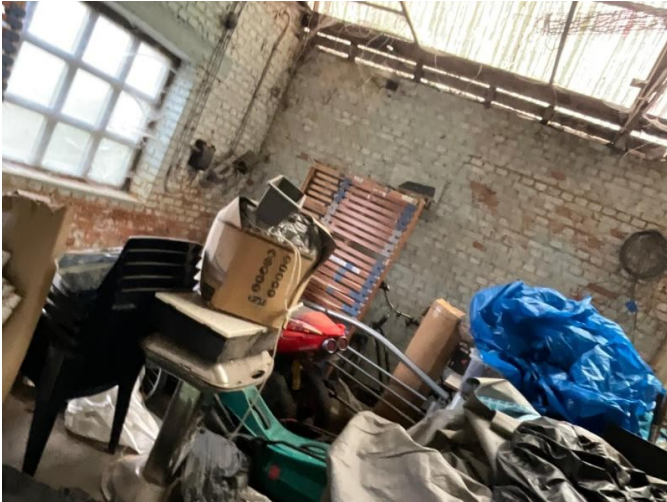
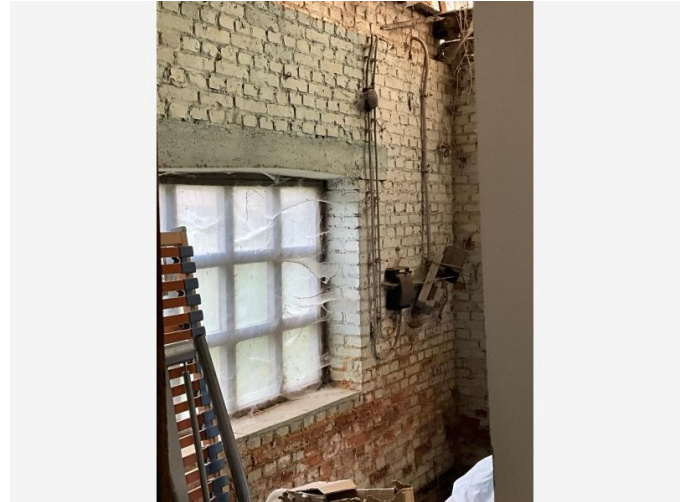
## Fiche 5: Bakeliet toep.(schakelaars-stopcontact.-verdeel dozen-radiator knoppen)

| Opmerking | <p>Het is moeilijk te bepalen of de bakeliettoepassingen in de woning ook effectief asbesthoudend zijn (het kan ook gaan om de asbestvrije variant).</p> <p>Er werd geen monster genomen owv beschadiging aan een elektrisch gerelateerde toepassing, extra controle bij verwijdering van het verdacht materiaal.</p> |

Zorgvuldig beheren

- Zorg voor een veilig beheer. Vermijd het beschadigen van het asbestmateriaal. Controleer de toestand jaarlijks op wijzigingen.
- Voer bijkomende staalname(s) uit.

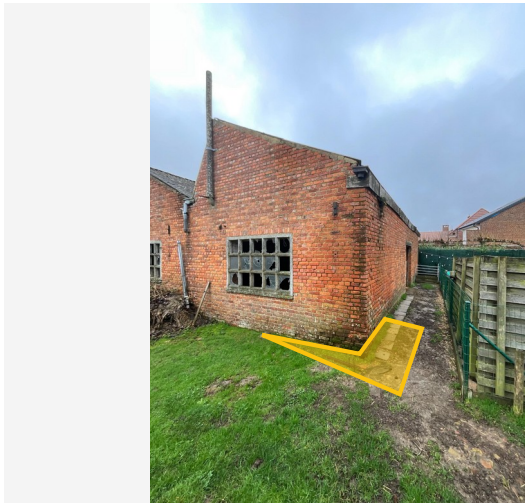
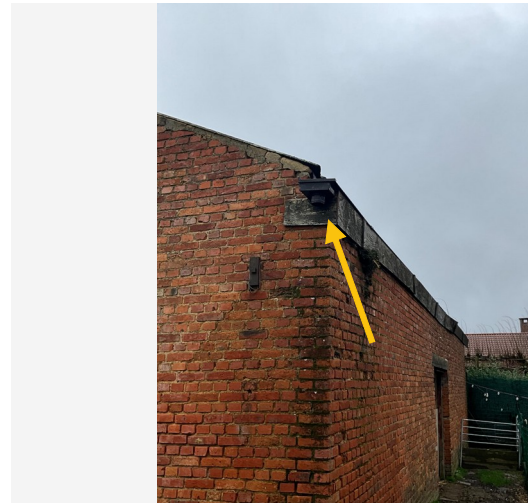
Afdruipzone/afvloeizone

Bron
