# Asbestinventarisatetest

Daalbeekstraat 20, 1760 Roosdaal

Attestnummer : 20260105-000043.000

Uitgegeven op : 05.01.2026

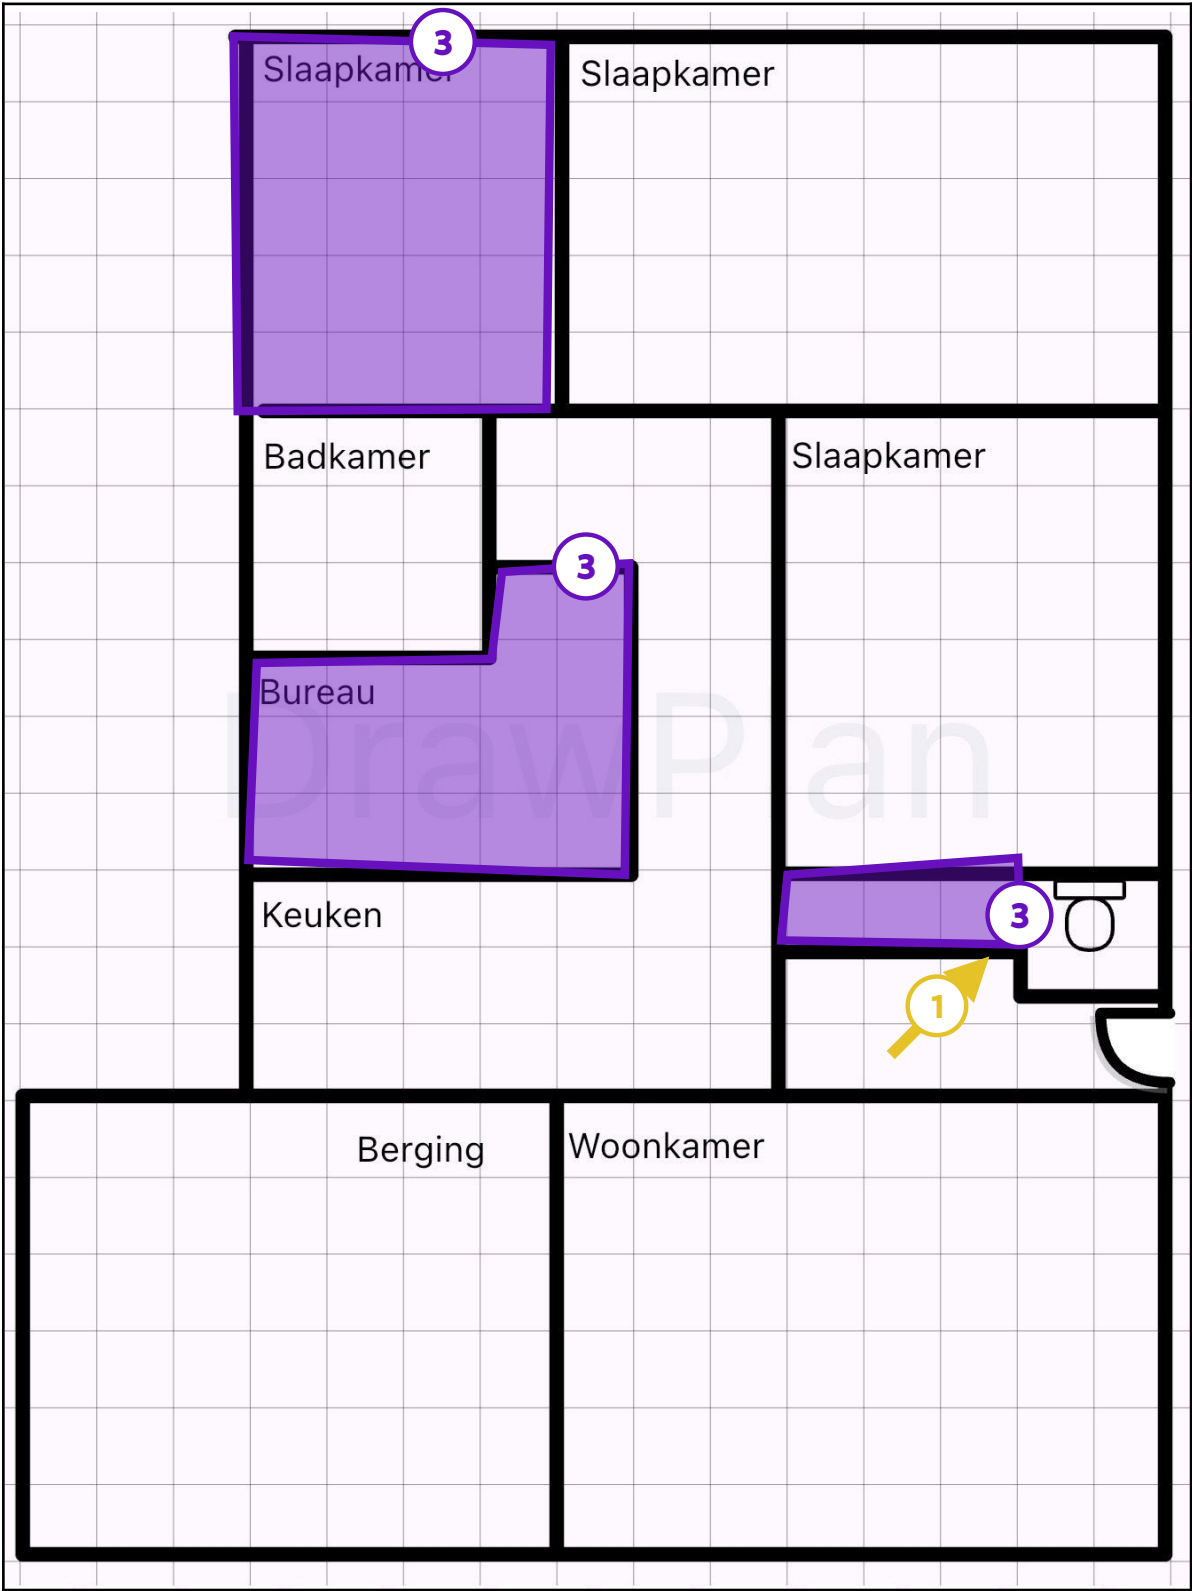
Plan 1.3: Glv

| 1. Bakeliet Tellerkast. | Asbestmateriaal | Zorgvuldig beheren |

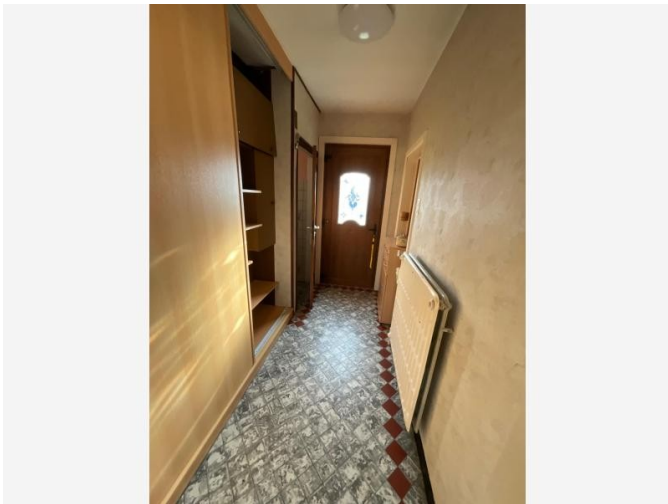
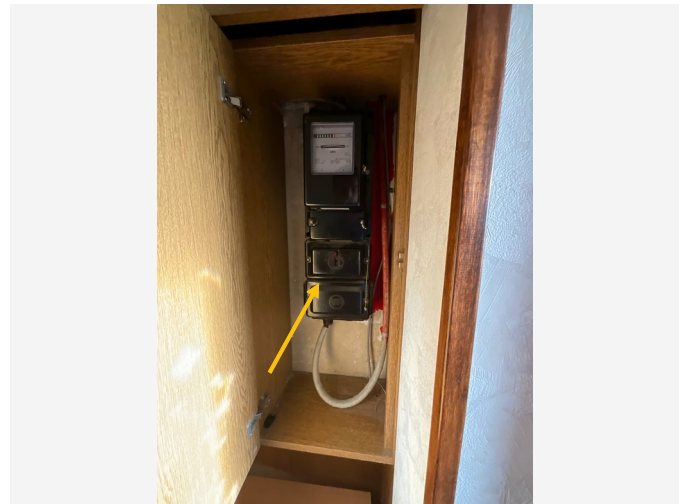
Het asbestmateriaal valt onder de mijlpaal van 2040.

De toepassing is eigendom van de nutsmaatschappij. Bij verwijdering /vervangen van het toestel is een bijkomende staalname aangewezen om de berking van afvalstromen te beheersen. Dit valt dan onder de verantwoordelijkheid van de netwerkbeheerder.

| Eindbeoordeling materiaalisico | Laag materiaalisico en/of verlaagde kans op vezelvrijgave |

| Gebondenheid | Categorie 1: hechtgebonden in oorsprong |
| Asbestsoort (vezeltype) | Crocidoliet aanwezig |
| Asbestconcentratie | Laag (< 50%) |
| Afschermingsgraad van het gehele materiaal | Geheel of deels (ook) vrij aan de binnenlucht |
| Toestand van het materiaal | Onbeschadigd, niet verweerd |

| Opmerking | Het is moeilijk te bepalen of de bakeliettoepassingen in de woning ook effectief asbesthoudend zijn (het kan ook gaan om de asbestvrije variant). Er werd geen monster genomen owv beschadiging aan een elektrisch gerelateerde toepassing, extra controle bij verwijdering van het verdacht materiaal. Vermoedelijk zal de toepassing verwijderd worden bij aanpassing van het elektriciteitsnetwerk. |

- Zorg voor een veilig beheer. Vermijd het beschadigen van het asbestmateriaal. Controleer de toestand jaarlijks op wijzigingen.
- Voer bijkomende staalname(s) uit.
- Een bijkomend onderzoek zou kunnen gebeuren na demontage van de toepassing, zodat dit op een veilige en verantwoorde manier kan gebeuren. Het bijkomend onderzoek kan bijdragen tot een betere inschatting van het risico en helpt om de (mogelijke) asbestafvalstroom te beperken.

De toepassing dient verwijderd te worden door de netbeheerder, vermoedelijk word dit uitgevoerd wanneer de oude meterkast vervangen word door een digitale meter. Zie ook link Zie <https://ovam.vlaanderen.be/wie-mag-wat-verwijderen> <https://ovam.vlaanderen.be/voorzorgsmaatregelen->

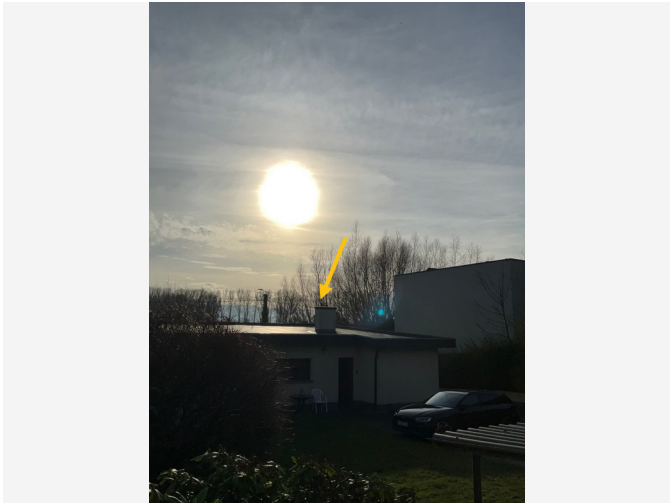
**Reden:** Het te onderzoeken materiaal situeert zich hoger dan 3,50 m te rekenen vanaf een veilige ondergrond

**Uitleg van de asbestdeskundige:** Bij werken (dak of reiniging schouw) kan een stelling geplaatst worden , het is niet duidelijk of er asbestverdachte materialen aanwezig zijn in de schouw.

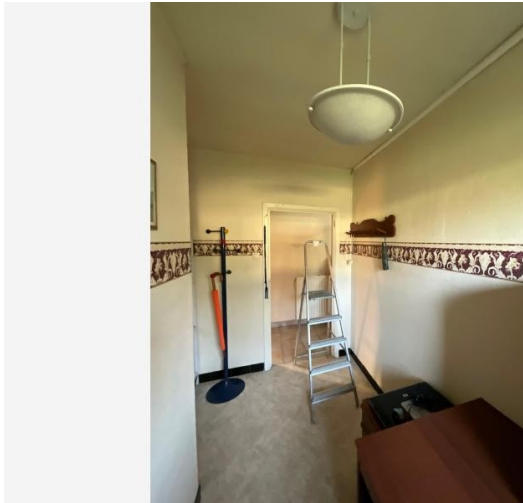
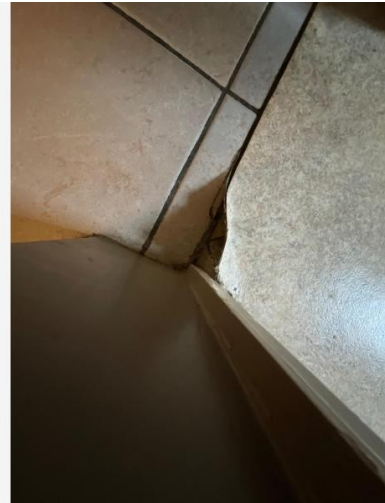
Volgens expertise kunnen we deze vinyl als niet asbest verdacht beschouwen (soepel en flexibel van structuur.) (onderkant met jute/koord) Het is niet gekend wat eronder bevindt extra controle aangewezen bij vloer werken.

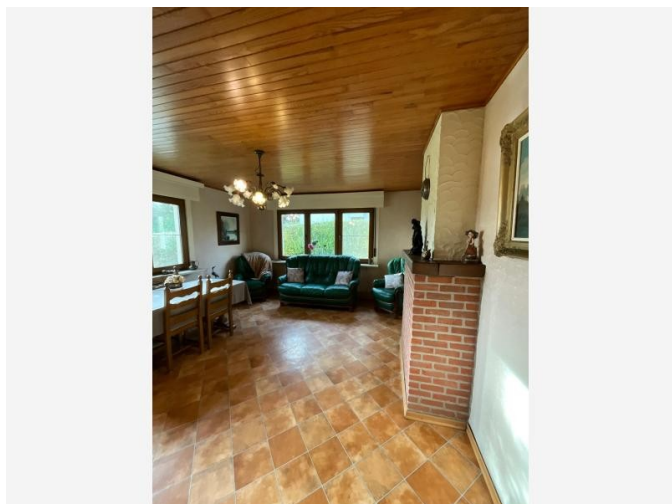
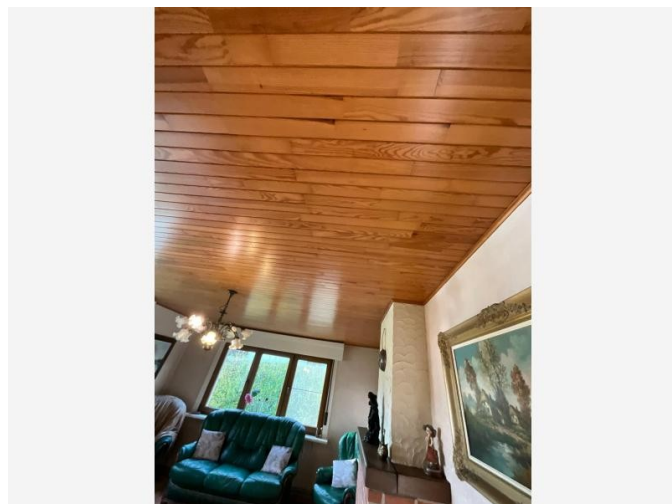
Alle plafonds zijn afgewerkt met valse plafonds in plaatmateriaal. Het is niet duidelijk of er pleisterwerk of ander verdacht asbestmateriaal aanwezig is achter / op deze valse plafonds, het is aangewezen om bijkomend onderzoek uit te voeren bij werken. Het plafond bestaat uit .....Zonder destructieve handeling is het niet mogelijk om na te gaan of er asbesthoudende materialen aanwezig zijn achter de plafond afwerking. Als bij sloop of renovatie blijkt dat er achter deze plafonds nog pleisterwerk of asbest verdachte toepassingen aanwezig zijn, moet dit bemonsterd worden.

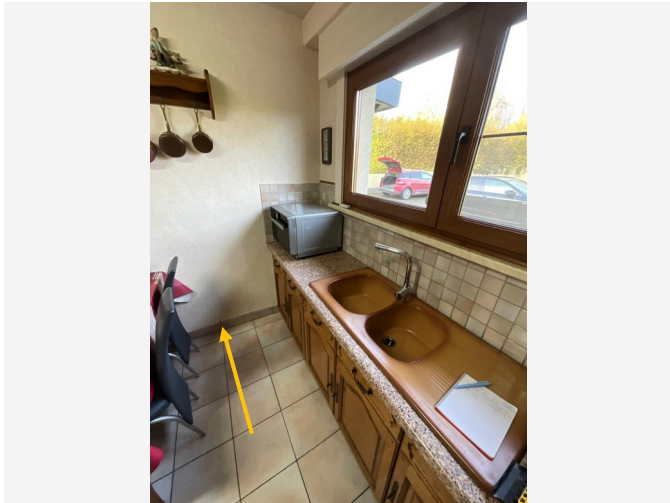
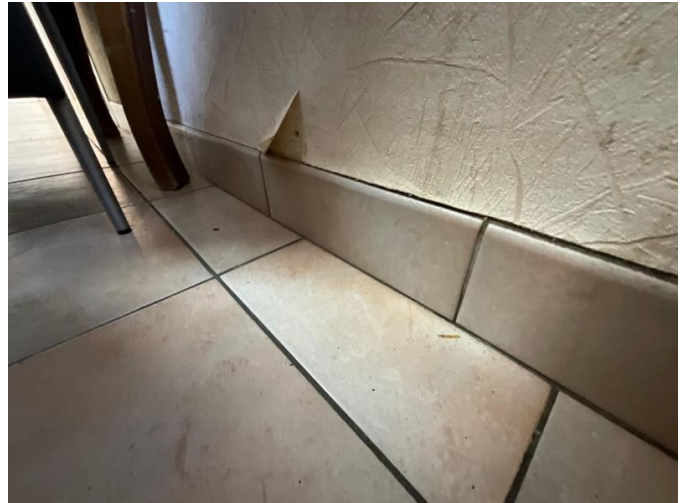
## Fiche 5: Muurpleister

Geen asbest

| # | Type | Referentie | Resultaat |
|---|---|---|---|
| 5.1 | Mengmonster | 01 | Geen asbest |

| Opmerking | <p>Volgens het inspectieprotocol is een monstername van het pleisterwerk verplicht om dit te identificeren als niet-asbesthoudend.</p> <p>Locatie staalnames: individuele ruimte:slaapkamer / natte ruimte:keuken / stookplaats: cv / traphal: niet aanwezig</p> <p>De vermelde oppervlaktes en volumes betreffen een beredeneerde schatting. Er worden geen rechten verleend aan deze oppervlaktes/volumes. De dikte is een schatting die voorkomt uit de monsterplaatsen en is daarom niet altijd representatief.</p> <p>Er bevinden zich enkele valse wanden. Het is niet duidelijk of er pleisterwerk of asbest toepassingen aanwezig zijn achter/op deze valse wanden, het is aangewezen om bijkomend onderzoek uit te voeren bij werken.</p> |

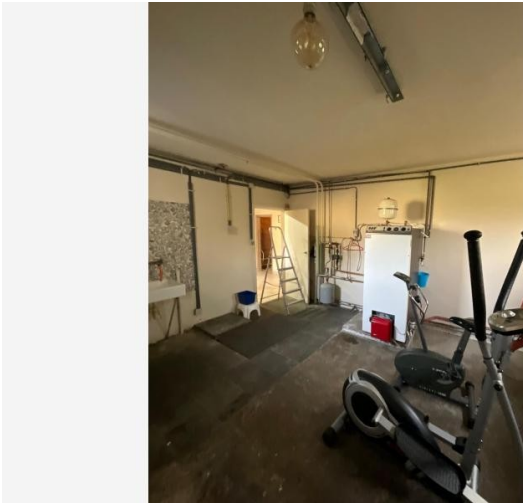
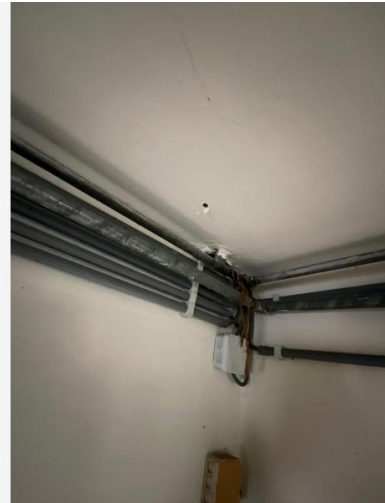
## Fiche 6: Plafondpleister

Geen asbest

| # | Type | Referentie | Resultaat |
|---|---|---|---|
| 6.1 | Mengmonster | 02 | Geen asbest |

| Opmerking | <p>Volgens het inspectieprotocol is een monstername van het pleisterwerk verplicht om dit te identificeren als niet-asbesthoudend.</p> <p>Locatie staalnames: individuele ruimte:slaapkamer / natte ruimte:keuken / stookplaats: cv/ traphal:niet aanwezig.</p> <p>De vermelde oppervlaktes en volumes betreffen een beredeneerde schatting. Er worden geen rechten verleend aan deze oppervlaktes/volumes. De dikte is een schatting die voorkomt uit de monsterplaatsen en is daarom niet altijd representatief.</p> <p>Er bevinden zich enkele plafonds . Het is niet duidelijk of er pleisterwerk of asbest toepassingen aanwezig zijn achter/op deze valse plafonds, het is aangewezen om bijkomend onderzoek uit te voeren bij werken</p> |

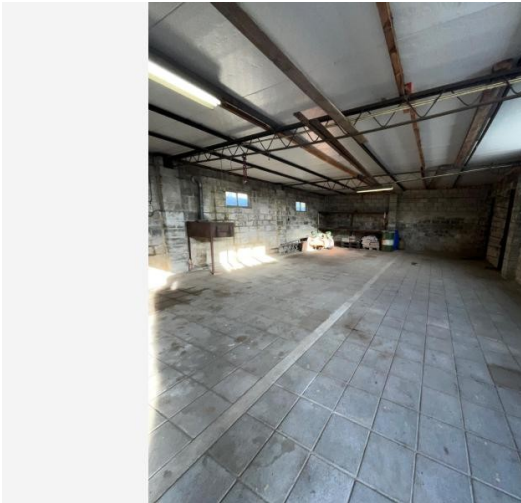
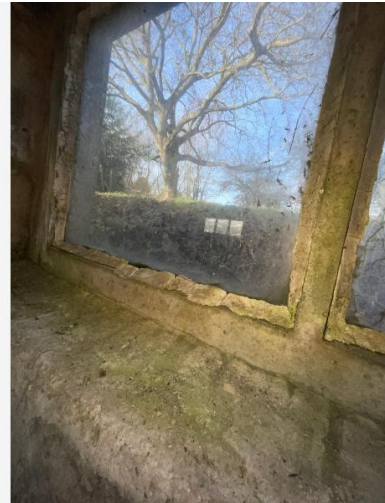
## Fiche 7: Stopverf (staalname)

Geen asbest

| # | Type | Referentie | Resultaat |
|---|---|---|---|
| 7.1 | Puntmonster | 03 | Geen asbest |

| Opmerking | <p>hoeveelheden betreft 4lm</p> <p>Het gewicht en lm is een beredeneerde schatting. Er worden geen rechten verleend aan deze oppervlaktes. De dikte is een schatting die voorkomt uit de monsterplaatsen en is daarom niet altijd representatief.</p> |

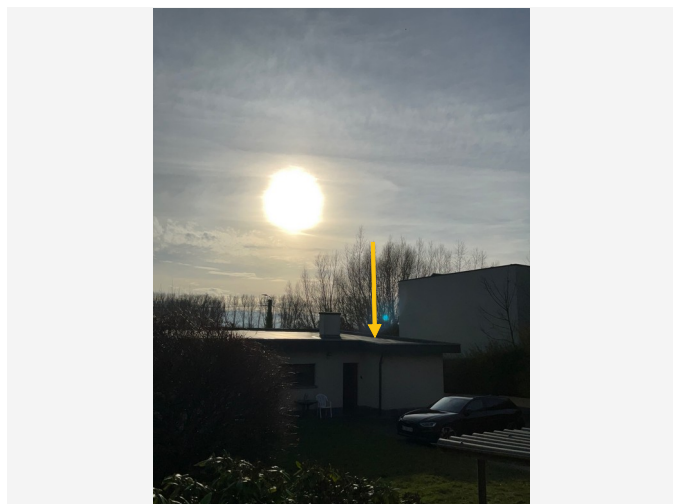
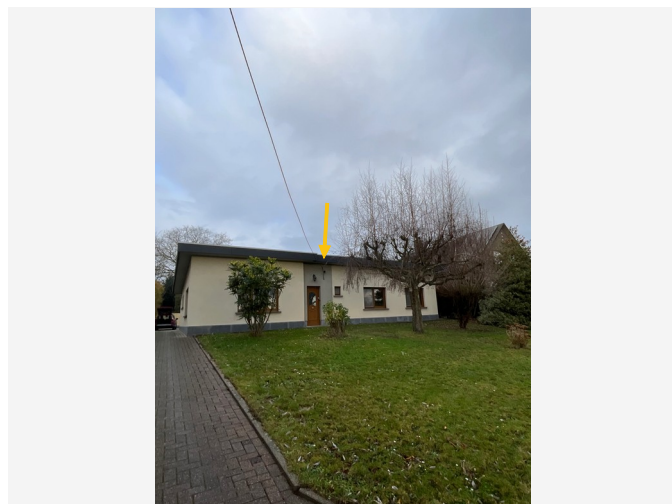
### Fiche 8: Roofing/epdm plat dak (niet verdacht - factuurbewijs)

| Beschrijving | Notitie | Terug te vinden op plannen |
|---|---|---|
| Fiche 8: Roofing/epdm plat dak (niet verdacht - factuurbewijs) | De roofing werd vernieuwd in . 2017 (zie bewijsdocumenten). We nemen aan dat bitumen geplaatst na 2001 niet asbesthoudend zijn. Het is niet duidelijk of er asbestverdachte onderlagen aanwezig. Het is aangewezen om extra controle uit te voeren bij eventuele renovatiewerken. De vermelde oppervlaktes, diktes en volumes betreffen een beredeneerde schatting. Er worden geen rechten verleend aan deze oppervlaktes/diktes/volumes. | Plan 1.5: Woningdak |

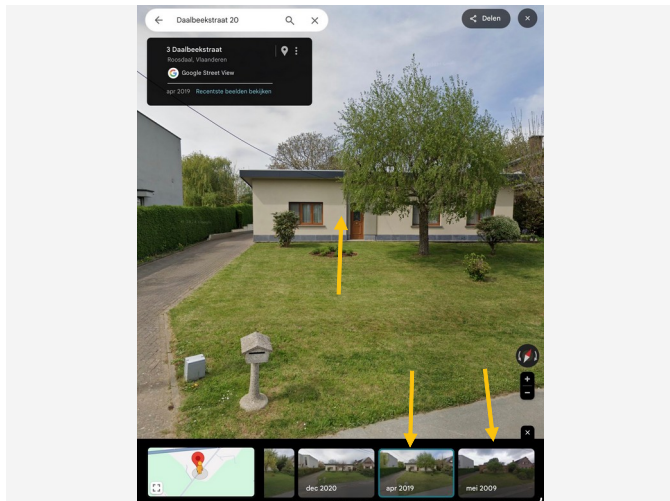
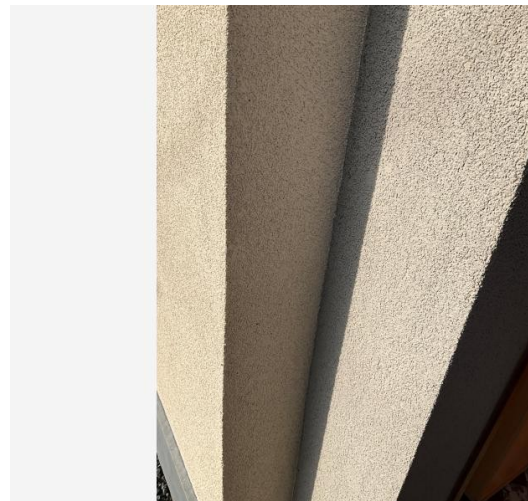
## Fiche 9: Crepi: niet verdacht

| Beschrijving | Notitie | Terug te vinden op plannen |
|---|---|---|
| Fiche 9: Crepi: niet verdacht | De crepi is geplaatst na 2009 en is niet asbestverdacht (bewijsdocument in bijlage) | Plan 1.4: Woning plan |

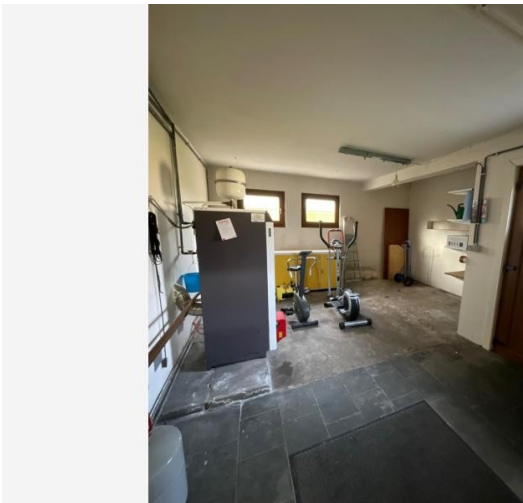
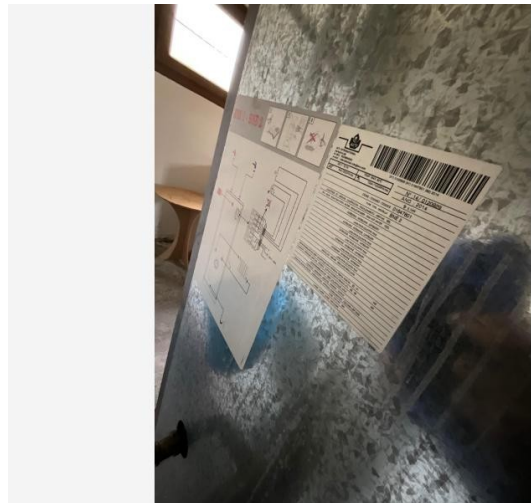
## Fiche 12: CV Ketel/boiler

| Beschrijving | Notitie | Terug te vinden op plannen |
|---|---|---|
| Fiche 12: CV Ketel/boiler | De CV ketel werd gecontroleerd en is niet asbest verdacht geen risico bouwjaar. | Plan 1.2: Glv |

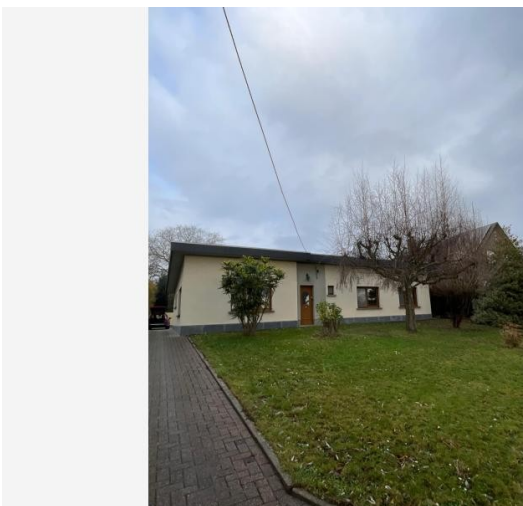
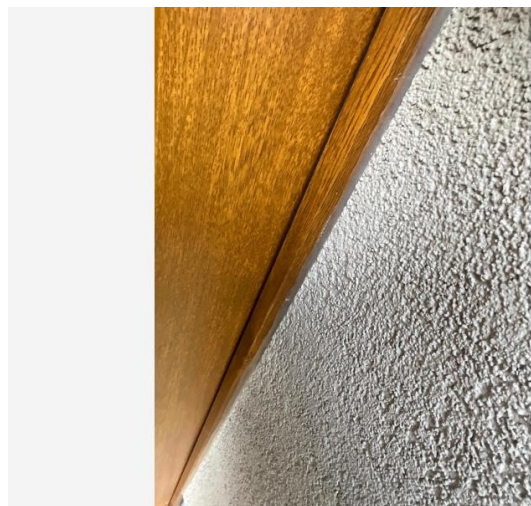
## Fiche 13: Kit niet verdacht (visueel vastgesteld)

| Beschrijving | Notitie | Terug te vinden op plannen |
|---|---|---|
| Fiche 13: Kit niet verdacht (visueel vastgesteld) | De gebruikte siliconen kit is niet asbestverdacht | Plan 1.1: Woning plan |
