# Asbestinventarisatetest

Ternat 292, 9402 Ninove

Attestnummer : **20260623-000540.000**

Uitgegeven op : **23.06.2026**

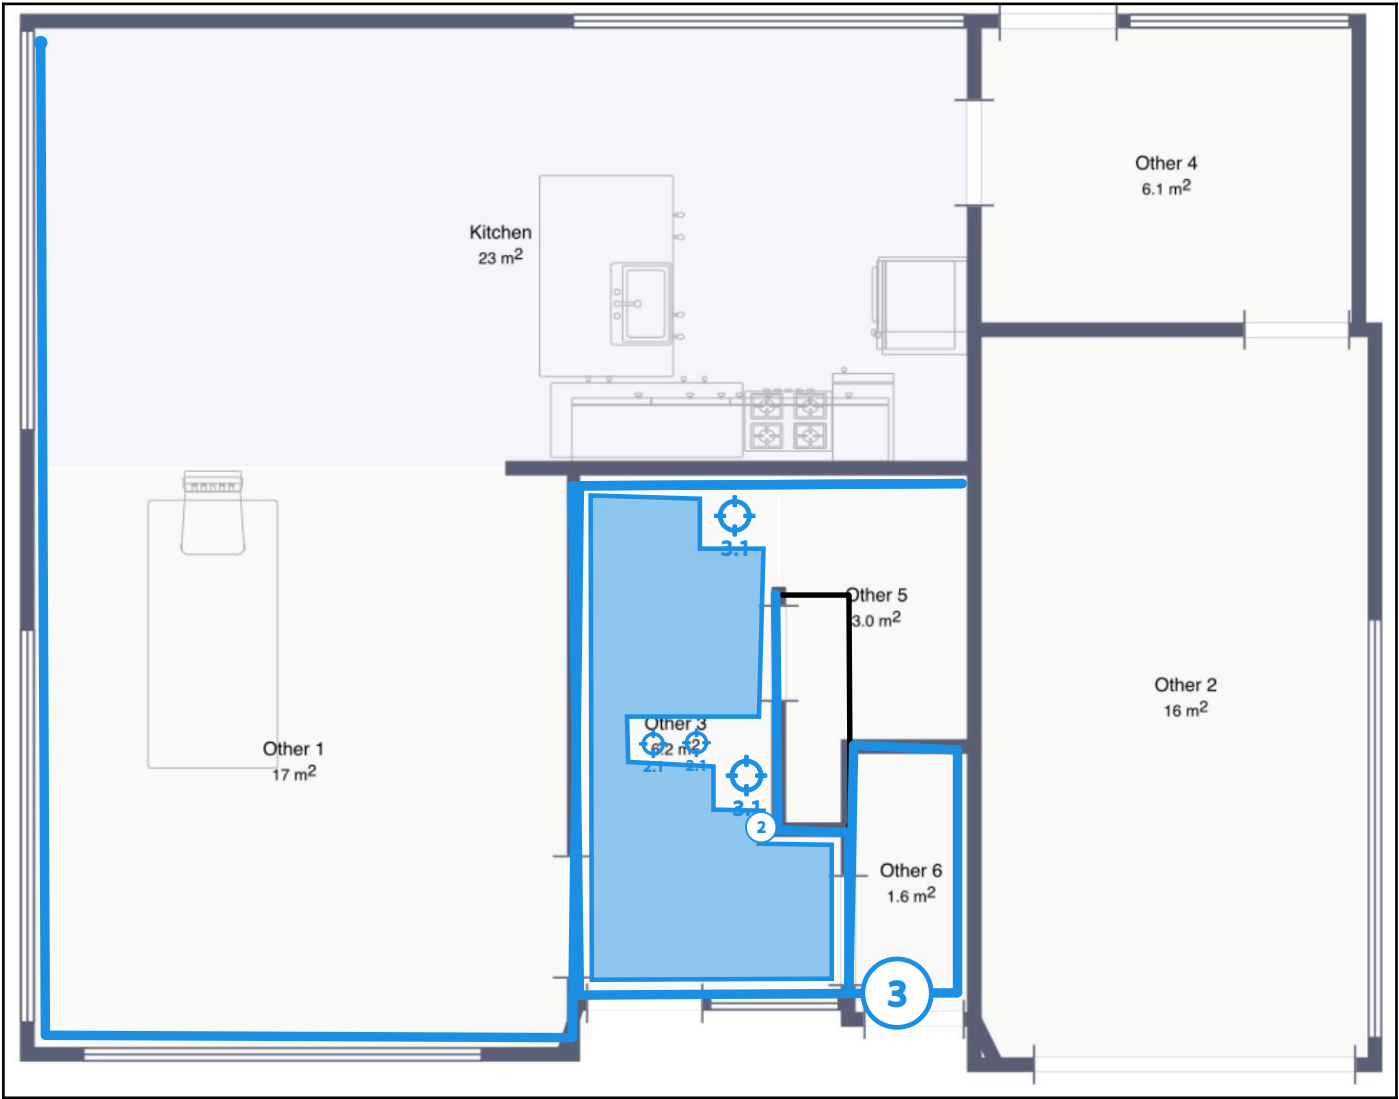
# Plan 1.2: Gelijkvloers

| Beschrijving | Type | Actie |
|---|---|---|
| 2. Pleisterwerk plafonds | Geen asbest | - |
| 2.1 Code: PLPL | Mengmonster | - |
| 3. Pleisterwerk muren | Geen asbest | - |
| 3.1 Code: PLM | Mengmonster | - |

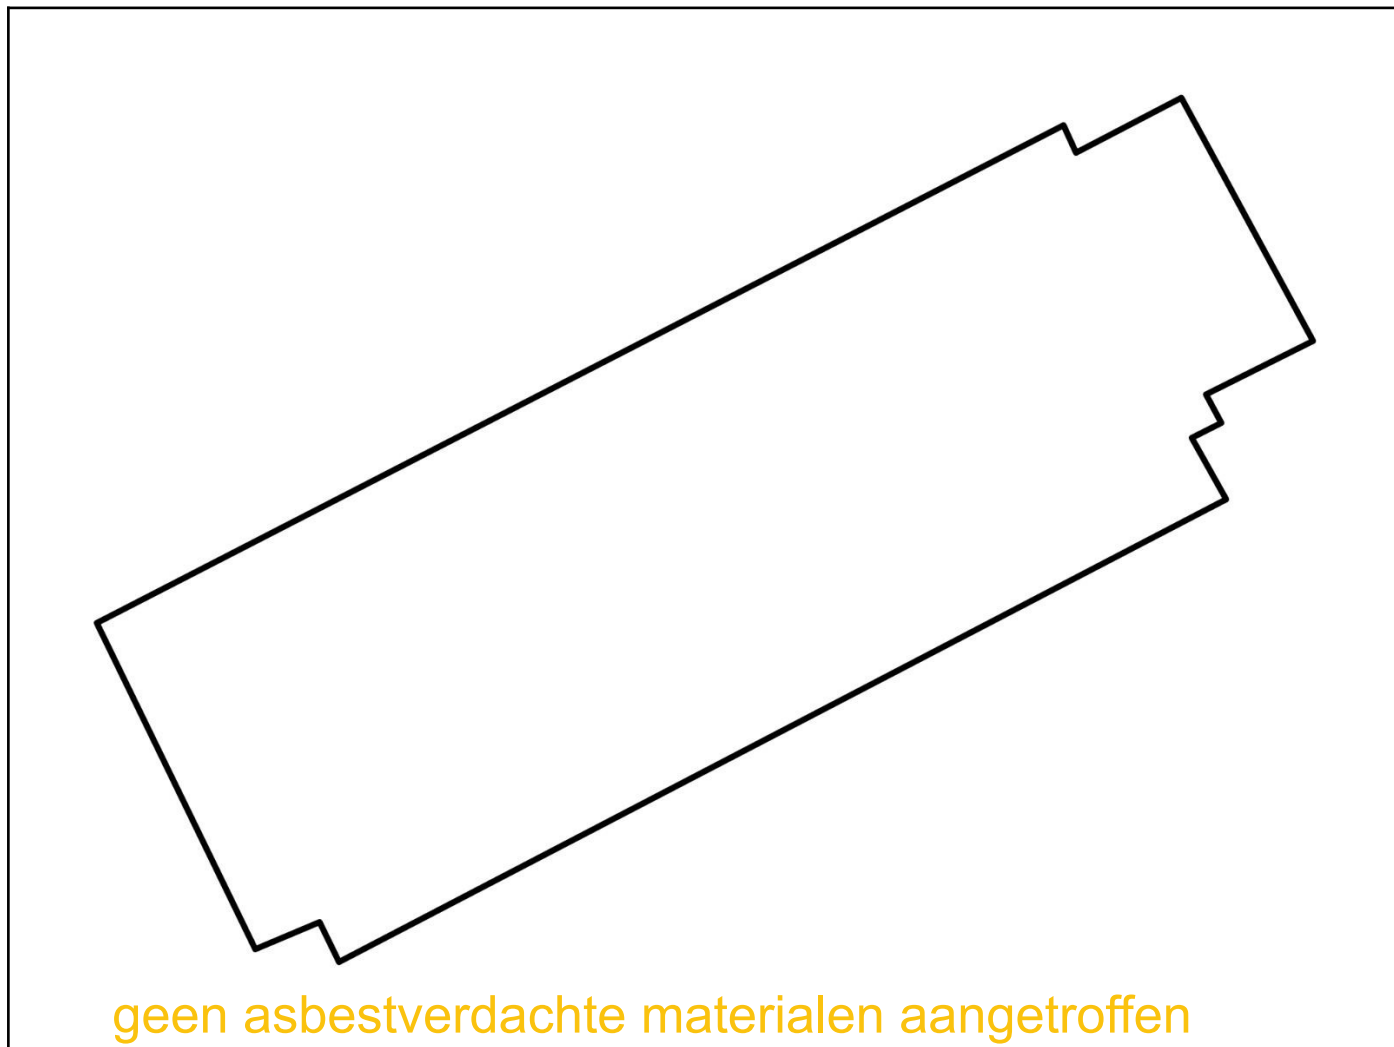
## Plan 2.1: Bovenaanzicht

| Beschrijving | Type | Actie |
|---|---|---|
| 1. Tuinhuis | Advies | - |

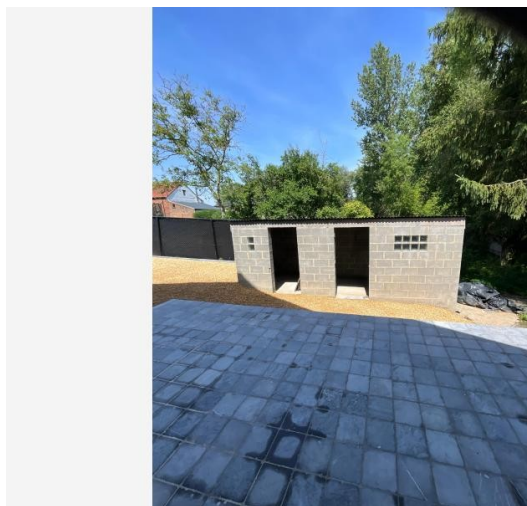
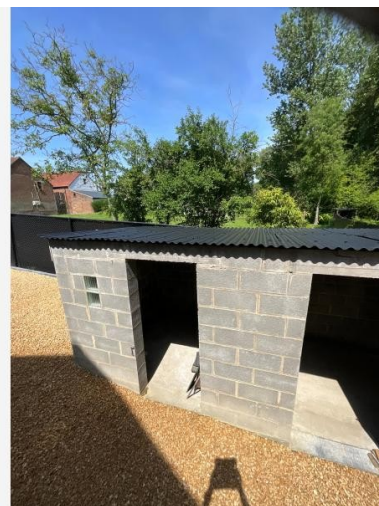
Er werden geen asbestverdachte materialen aangetroffen in/op/aan het tuinhuis.

| Basis voor advies | De asbestdeskundige beoordeelt het materiaal als niet-asbestverdacht. |

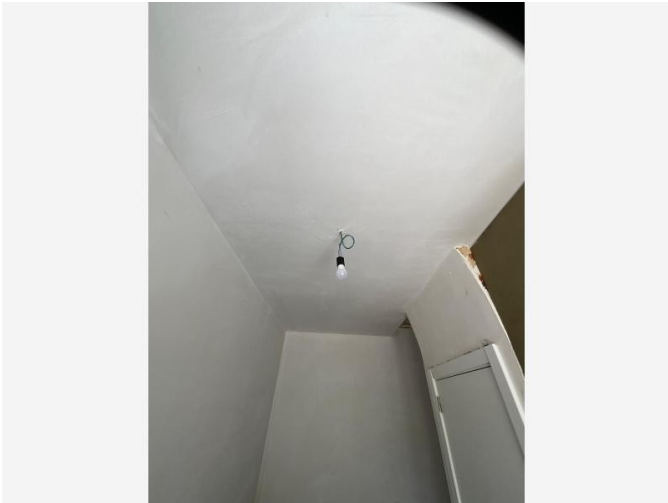
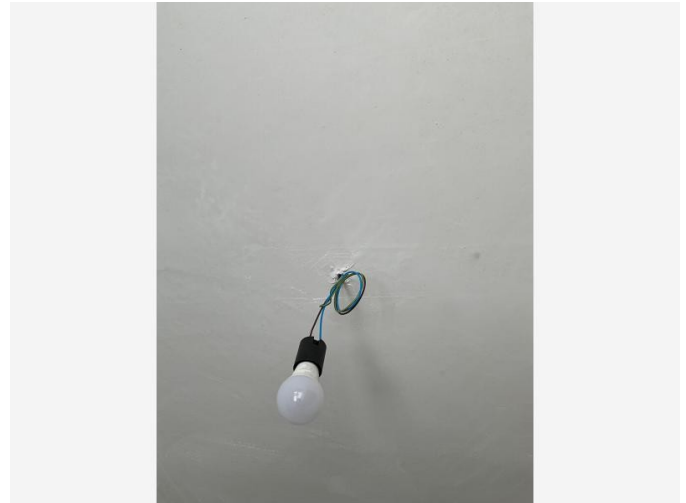
## Fiche 2: Pleisterwerk plafonds

Geen asbest

| # | Type | Referentie | Resultaat |
|---|---|---|---|
| 2.1 | Mengmonster | PLPL | Geen asbest |

| Opmerking | De hoeveelheid is geschat. Alleen het plafond van de inkomhal is vaststelbaar en waarneembaar bepleisterd. |

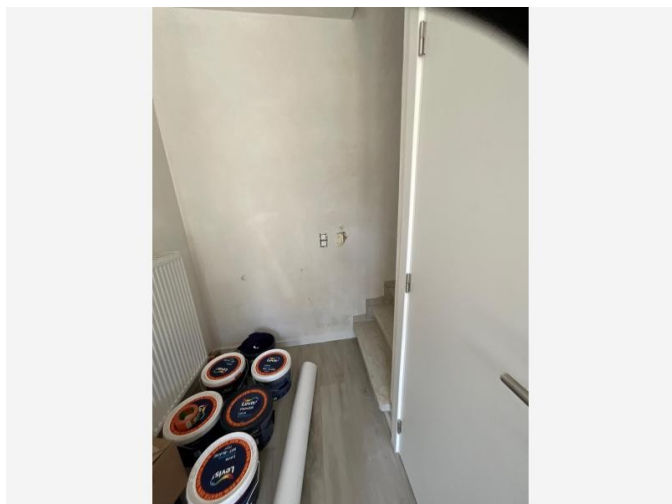
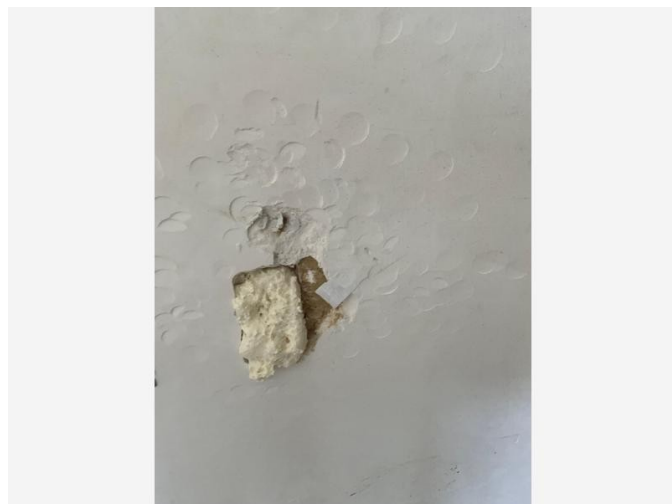
## Fiche 3: Pleisterwerk muren

Geen asbest

| # | Type | Referentie | Resultaat |
|---|---|---|---|
| 3.1 | Mengmonster | PLM | Geen asbest |
