# Asbestinventarisatattest

Zuidstraat 19, 9400 Ninove

Attestnummer : 20260605-000396.000

**Niet-asbestveilig**

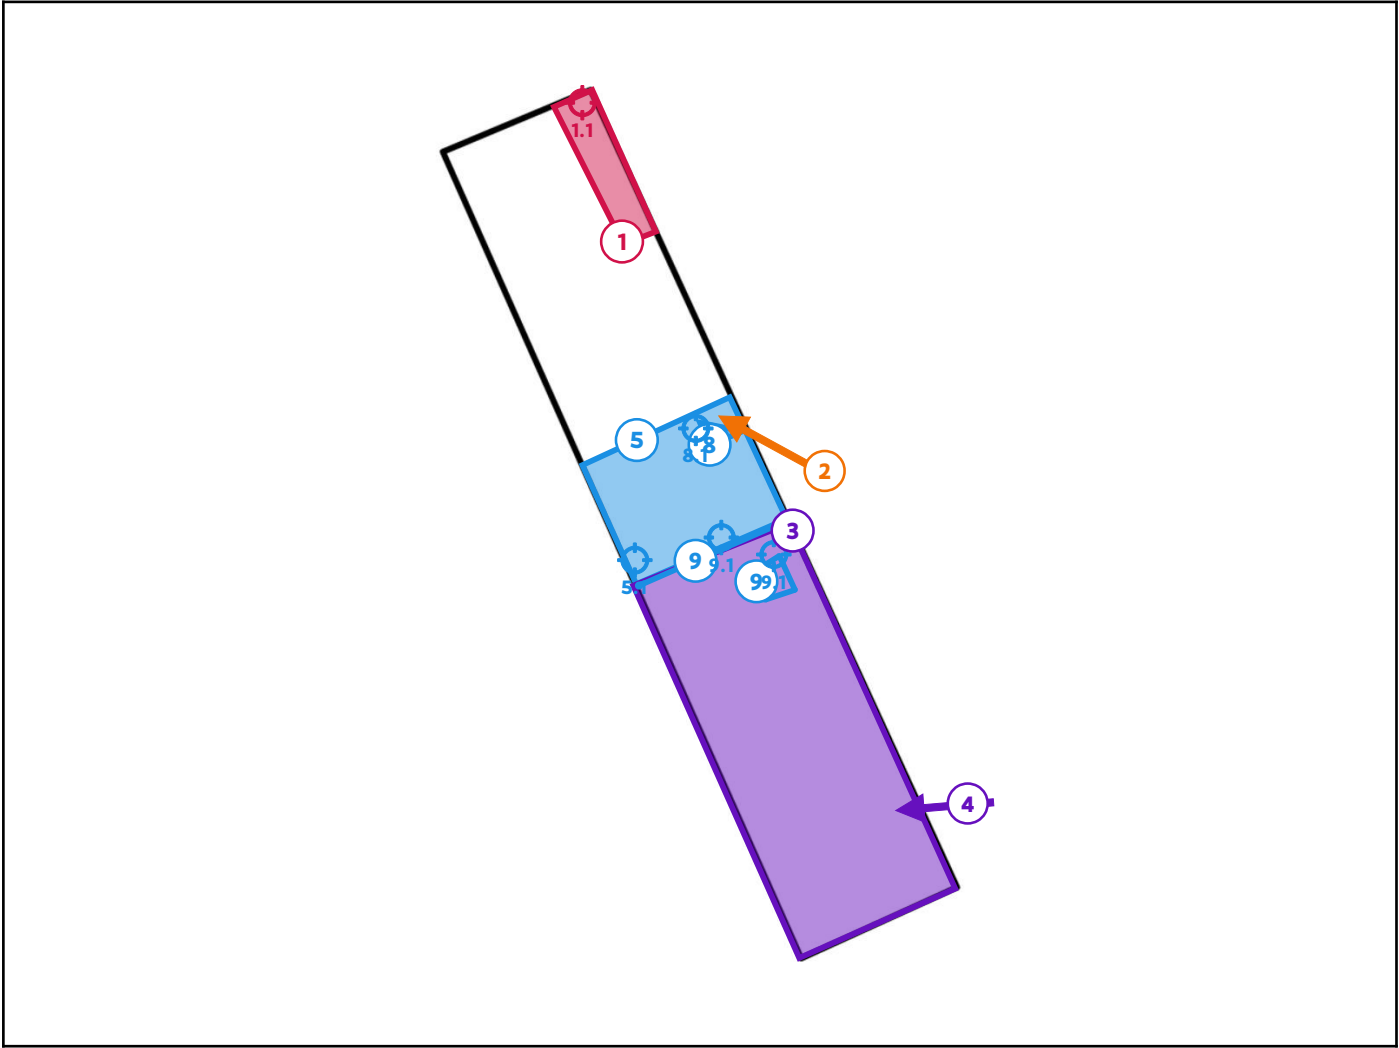
# Plan 1.3: Woning plan daken

| Beschrijving | Type | Actie |
|---|---|---|
| 1. Dak bestaande uit golfplaten | Asbestmateriaal | Dringend verwijderen |
| 2. Cementbuis | Asbestmateriaal | Verwijderen |
| 3. Zolder | Beperking | - |
| 4. Schouw vooraan | Beperking | - |

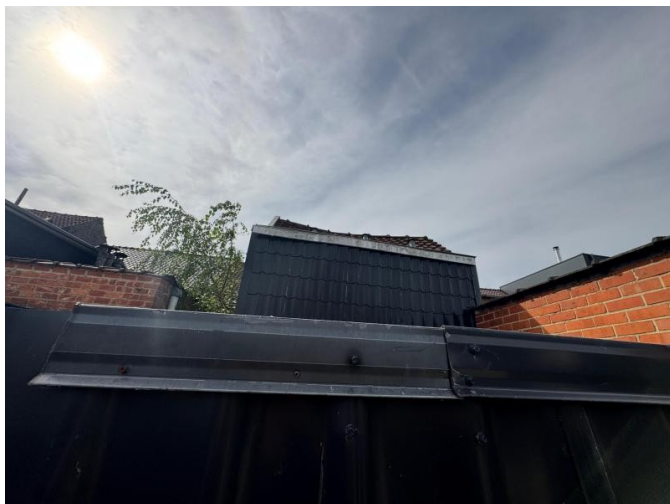
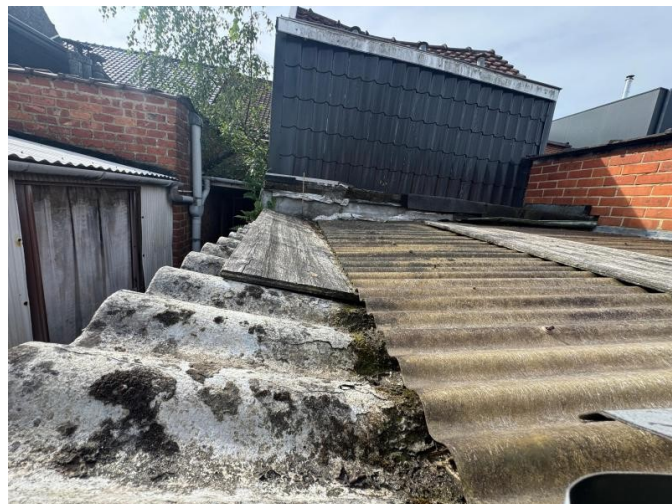
| Fiche 1: Dak bestaande uit golfplaten..... | 16 |

Overzichtsfoto

Detailfoto

Het asbestmateriaal valt onder de mijlpaal van 2034.

**Dringend verwijderen**

| Eindbeoordeling materiaalarisico | Hoog materiaalarisico en/of hoge kans op vezelvrijgave |

| Gebondenheid | Categorie 1: hechtgebonden in oorsprong |
| Asbestsoort (vezeltype) | Crocidoliet aanwezig |
| Asbestconcentratie | Laag (< 50%) |
| Afschermingsgraad van het gehele materiaal | Geheel of deels vrij aan de binnenlucht, maar geen contact met binnenluchtstromen |
| Toestand van het materiaal | Matig beschadigd, matig verweerd |

| # | Type | Referentie | Resultaat |
|---|---|---|---|
| 1.1 | Puntmonster | 3 | Crocidoliet, Chrysotiel |

- Verwijder dit asbestmateriaal zo snel mogelijk. Volg de toestand goed op.
- Hemelwater dat afspoelt van asbestcement daken of gevels kan asbestdeeltjes bevatten. Gebruik het enkel voor gesloten circuits (bv. spoelen toiletten). Reinig na het vervangen van het dak of de gevel de dakgoten en regenwaterput of -ton om asbesthoudend sediment of slib te verwijderen

- Eenvoudige handelingen: mag via doe-het-zelf of door werknemer(s) met opleidingsattest eenvoudige handelingen  
Deze toepassing kan door een aannemer die over een opleidingsattest eenvoudige handelingen beschikt of door een particulier (doe-het-zelf), verwijderd worden indien er geen verhoogd risico op vrijgave van asbestvezels (max. concentratie 0,01 vezels/cm<sup>3</sup> - CODEX Art. VI.3-54) ontstaat en de toepassing voorafgaand wordt gefixeerd/bevochtigd; de individuele elementen zonder machinale werktuigen (boormachine, slijpschijf, hogedrukreiniger,...) en zonder breken of gooien een voor een losgemaakt worden; en ten slotte dubbel en luchtdicht verpakt weggevoerd worden naar een erkend afvalpunt (recyclagepark).

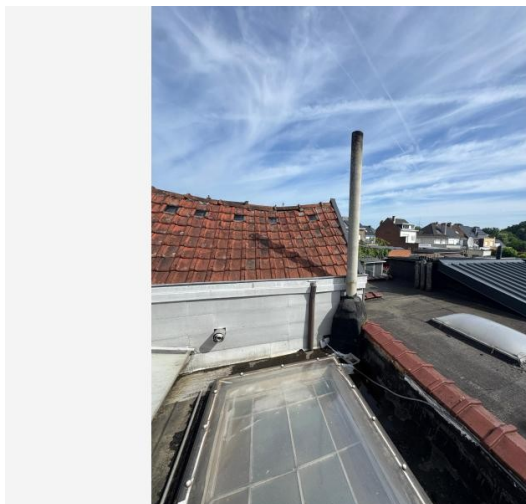
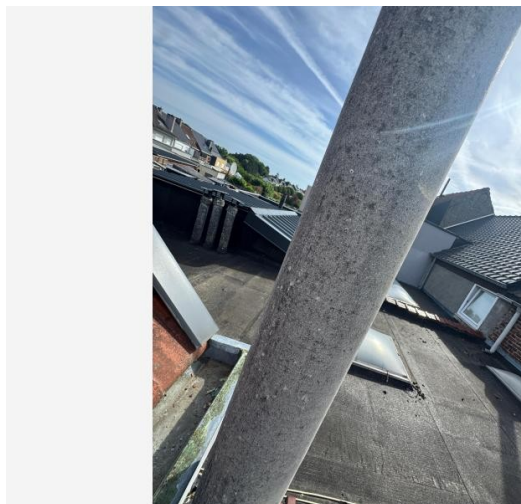
| Fiche 2: Cementbuis..... | 20 |

Overzichtsfoto

Detailfoto

Het asbestmateriaal valt onder de mijlpaal van 2040.

Verwijderen

| Eindbeoordeling materiaalrisico | Verhoogd materiaalrisico en/of verhoogde kans op vezelvrijgave |

| Asbestsoort (vezeltype) | Crocidoliet aanwezig |
| Toestand van het materiaal | Licht beschadigd, licht verweerd. Intacte calciumsilicaatplaat of materiaal met categorie 3-gebondenheid |

- Zorg voor een veilig beheer. Vermijd het beschadigen van het asbestmateriaal. Controleer de toestand jaarlijks op wijzigingen.

- Eenvoudige handelingen: mag via doe-het-zelf of door werknemer(s) met opleidingsattest eenvoudige handelingen  
Deze toepassing kan door een aannemer die over een opleidingsattest eenvoudige handelingen beschikt of door een particulier (doe-het-zelf), verwijderd worden indien er geen verhoogd risico op vrijgave van asbestvezels (max. concentratie 0,01 vezels/cm<sup>3</sup> - CODEX Art. VI.3-54) ontstaat en de toepassing voorafgaand wordt gefixeerd/bevochtigd; de individuele elementen zonder machinale werktuigen (boormachine, slijpschijf, hogedrukreiniger,...) en zonder breken of gooien een voor een losgemaakt worden; en ten slotte dubbel en luchtdicht verpakt weggevoerd worden naar een erkend afvalpunt (recyclagepark).

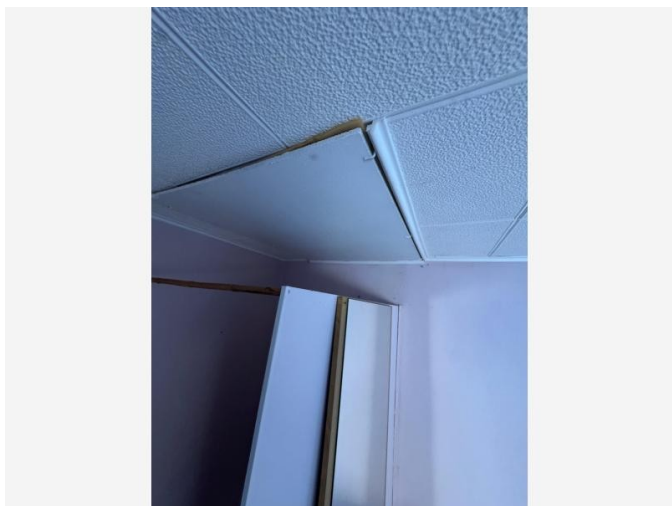
| Fiche 3: Zolder..... | 24 |

*Situeringsfoto*

**Reden:** Er is geen volledige risicobeoordeling mogelijk

**Uitleg van de asbestdeskundige:** De toegang naar de zolder werd afgesloten en vastgevezen. Er is geen risicobeoordeling mogelijk.

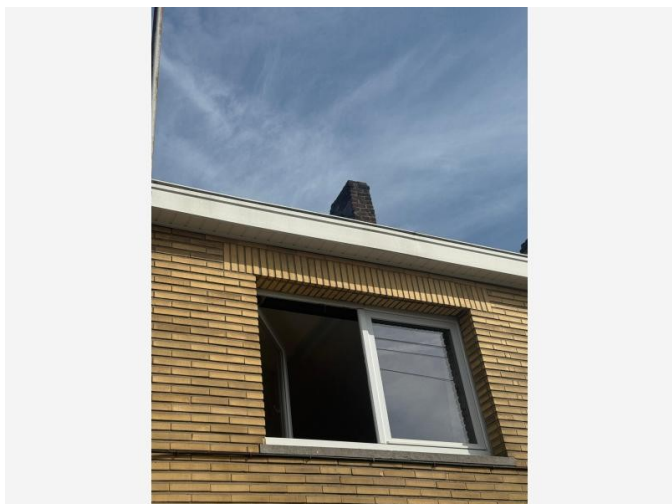
| Fiche 4: Schouw vooraan..... | 25 |

*Situeringsfoto*

**Reden:** Het te onderzoeken materiaal situeert zich hoger dan 3,50 m te rekenen vanaf een veilige ondergrond

**Uitleg van de asbestdeskundige:** De binnenkant van de schouw is niet waarneembaar. De schouw bevat binnenin mogelijk een asbestcement rookgaskanaal. Laat dit onderzoeken bij eventuele werken.

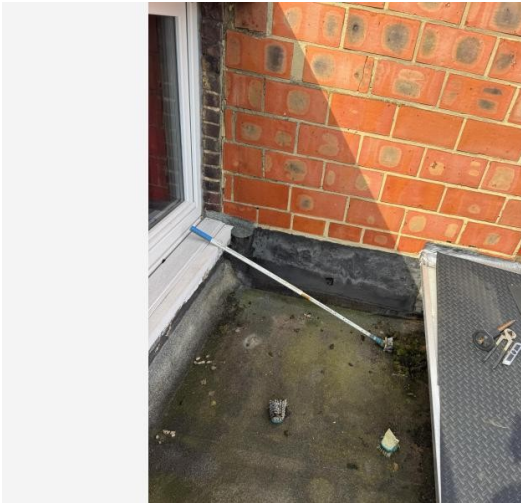
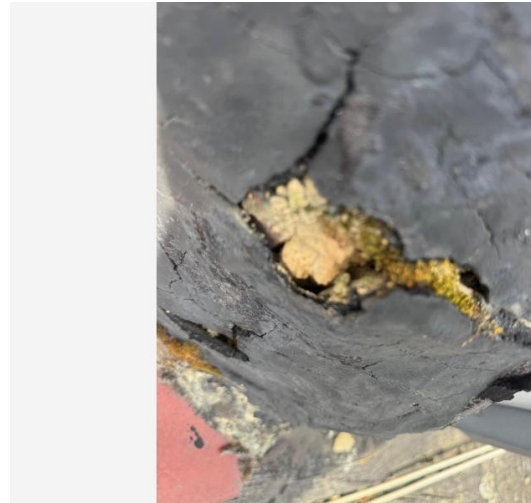
## Fiche 5: Roofing plat dak

Geen asbest

| # | Type | Referentie | Resultaat |
|---|---|---|---|
| 5.1 | Puntmonster | 4 | Geen asbest |

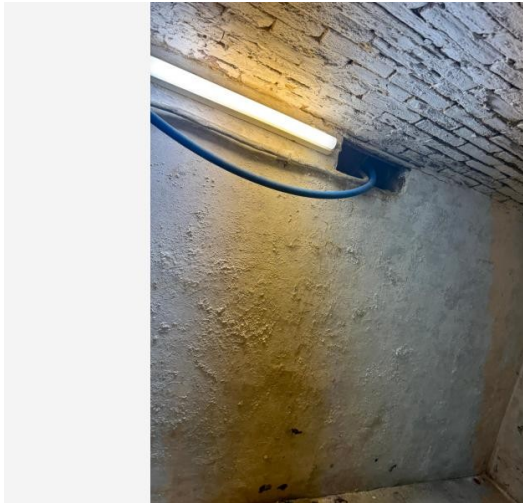
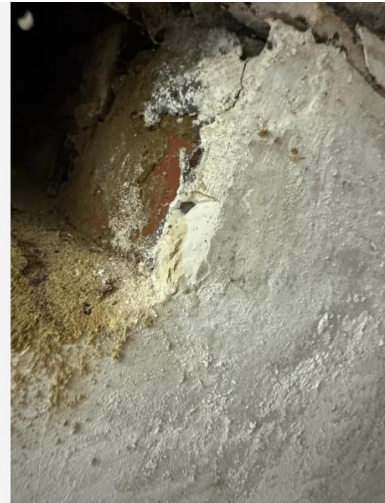
## Fiche 6: Cementen smeerlaag binnen

Geen asbest

| # | Type | Referentie | Resultaat |
|---|---|---|---|
| 6.1 | Mengmonster | 5 | Geen asbest |

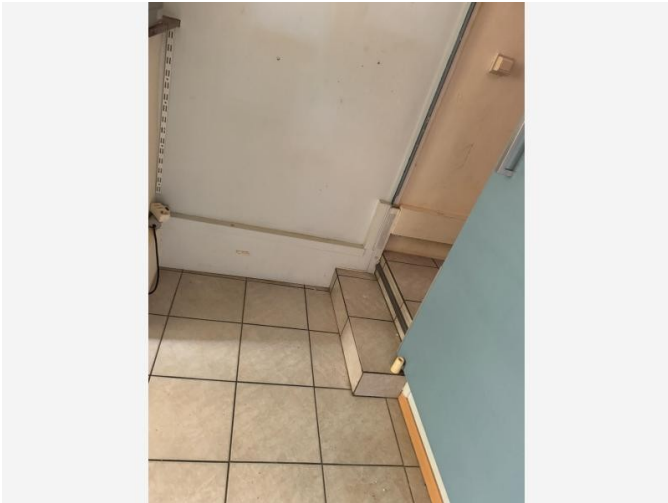
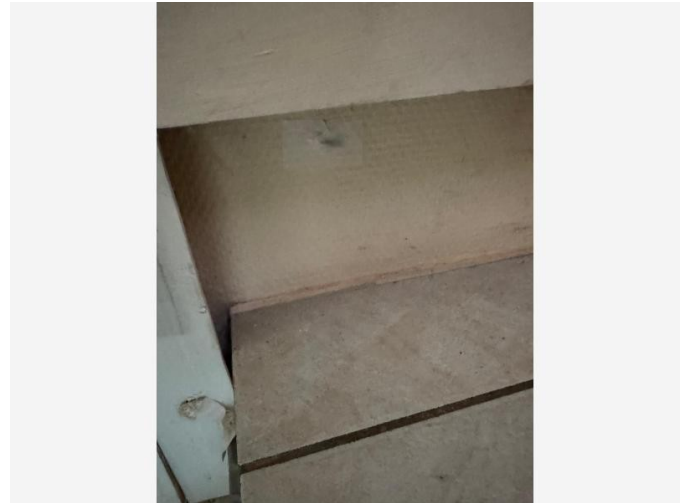
## Fiche 7: Pleisterwerk wanden

Geen asbest

| # | Type | Referentie | Resultaat |
|---|---|---|---|
| 7.1 | Mengmonster | 1 | Geen asbest |

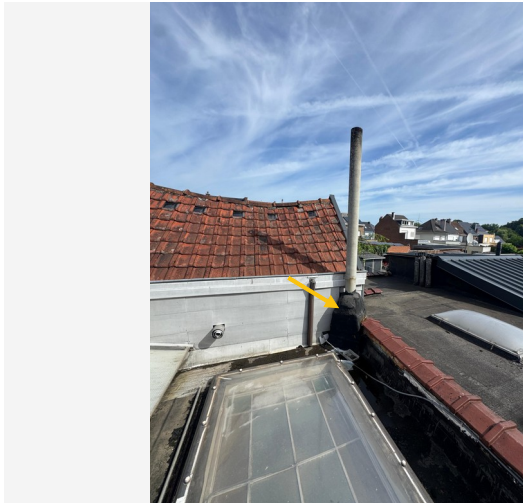
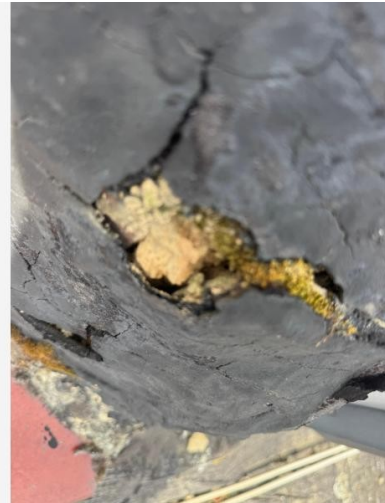
## Fiche 8: Bitumineuze laag rond de schouw

Geen asbest

| # | Type | Referentie | Resultaat |
|---|---|---|---|
| 8.1 | Puntmonster | 7 | Geen asbest |

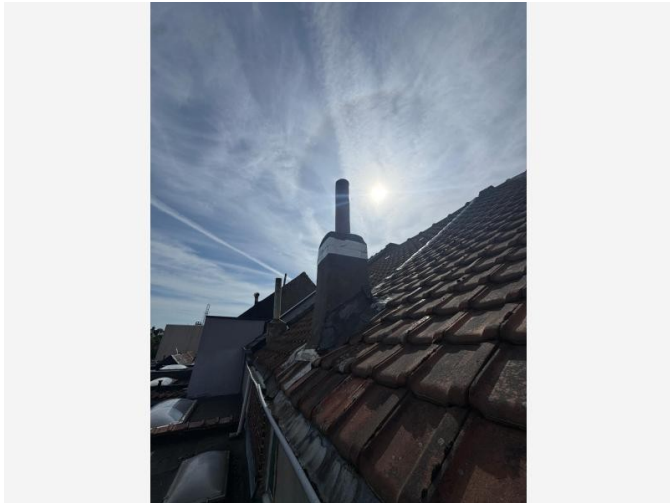
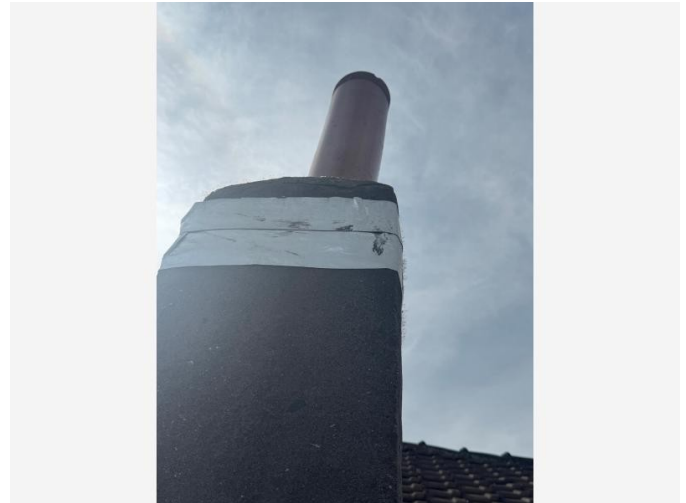
Geen asbest

| # | Type | Referentie | Resultaat |
|---|---|---|---|
| 9.1 | Mengmonster | 6 | Geen asbest |

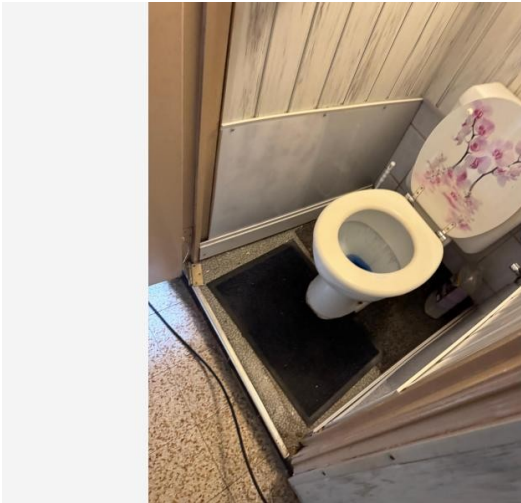
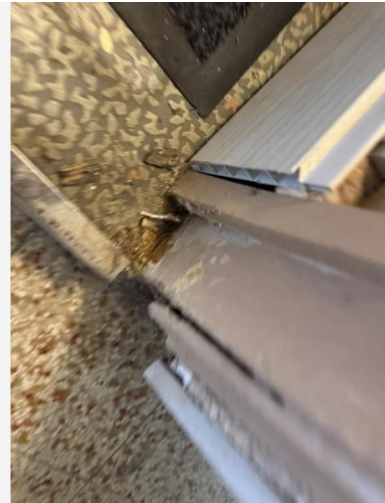
## Fiche 10: Vinyl

Geen asbest

| # | Type | Referentie | Resultaat |
|---|---|---|---|
| 10.1 | Puntmonster | 2 | Geen asbest |

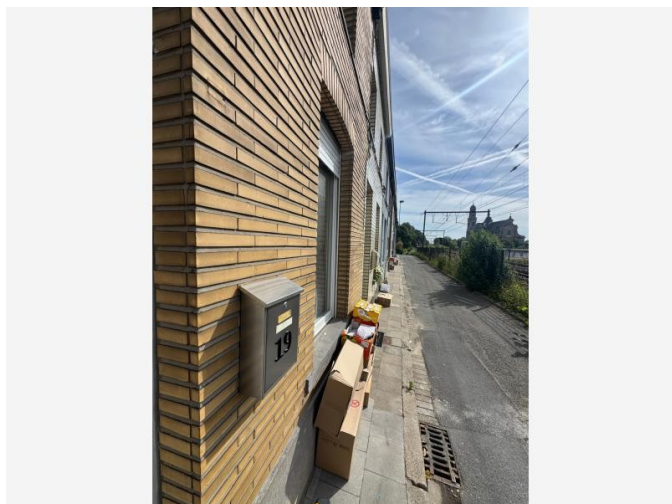
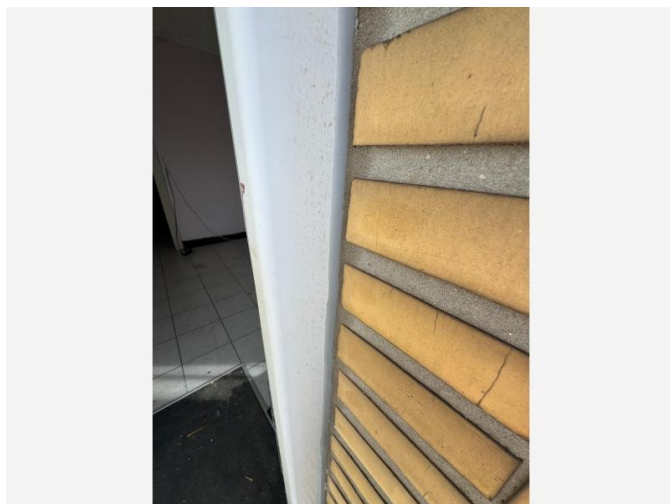
### Fiche 12: Kit aan de ramen

| Beschrijving | Notitie | Terug te vinden op plannen |
|---|---|---|
| Fiche 12: Kit aan de ramen | De kit aan de ramen is niet asbestverdacht. Alle ramen werden gecontroleerd. | - |
