# Asbestinventarisatetest

Platanenlaan 27, 1770 Liedekerke

Attestnummer : **20260709-000322.000**

Uitgegeven op : **09.07.2026**

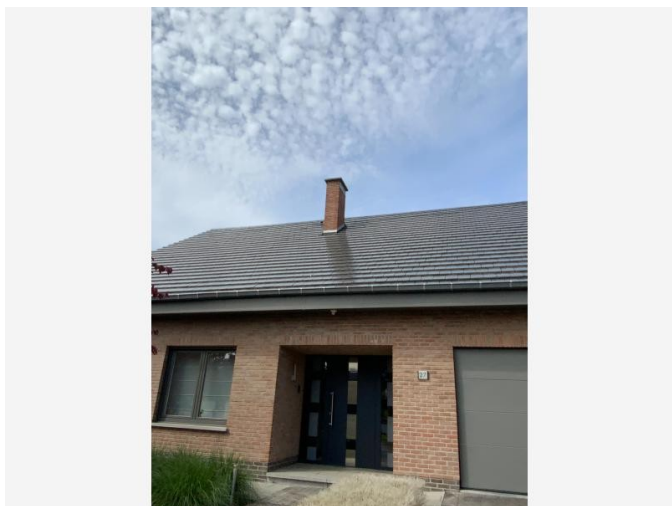
*Situeringsfoto*

**Reden:** Het te onderzoeken materiaal situeert zich hoger dan 3,50 m te rekenen vanaf een veilige ondergrond

**Uitleg van de asbestdeskundige:** De schouw bevat binnenin mogelijk een asbestcement rookgaskanaal. Laat dit onderzoeken bij eventuele werken.

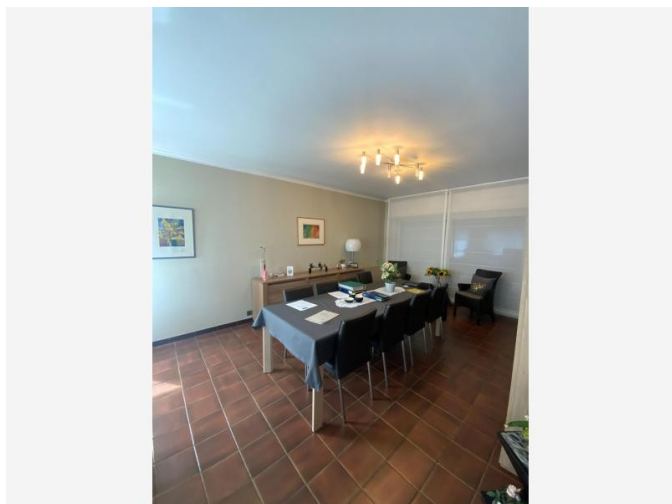
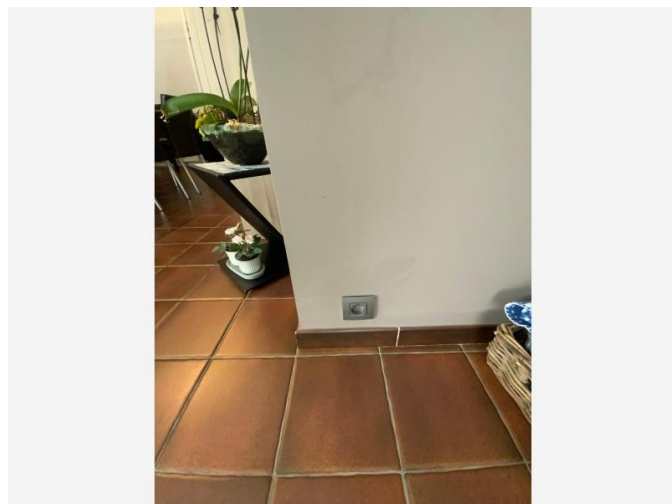
## Fiche 2: Pleisterwerk wanden

Geen asbest

| # | Type | Referentie | Resultaat |
|---|---|---|---|
| 2.1 | Mengmonster | 7726-Plei-pla | Geen asbest |

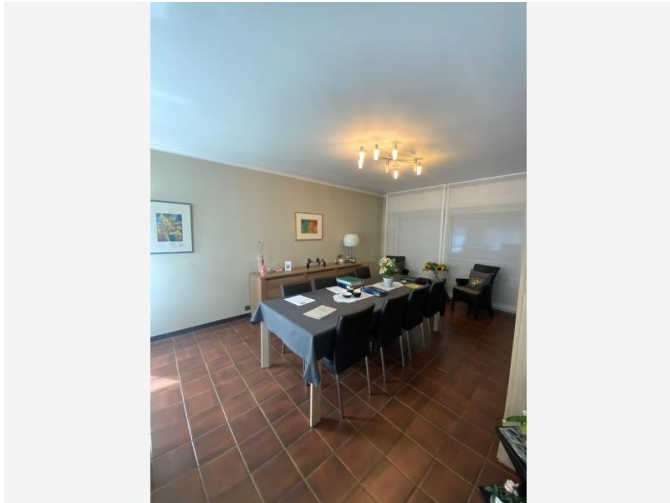
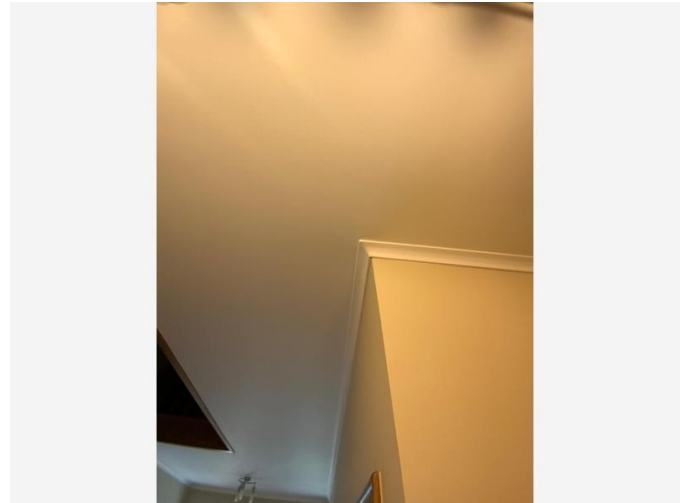
## Fiche 3: Pleisterwerk plafonds

Geen asbest

| # | Type | Referentie | Resultaat |
|---|---|---|---|
| 3.1 | Mengmonster | 7726-pleipla-pla | Geen asbest |

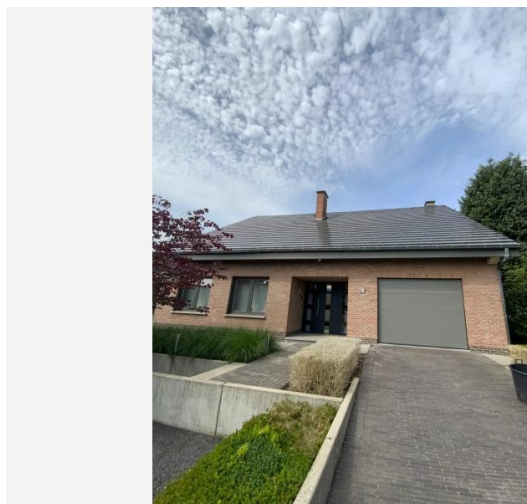
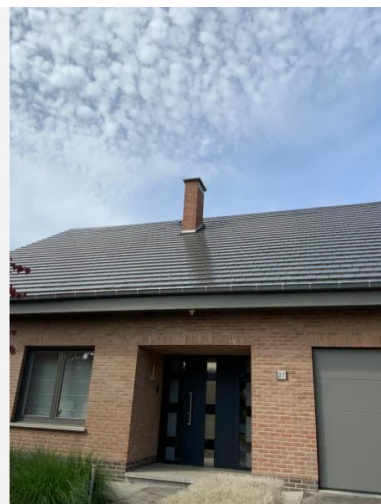
### Fiche 4: Dakbedekking bestaande uit pannen (niet verdacht)

| Beschrijving | Notitie | Terug te vinden op plannen |
|---|---|---|
| Fiche 4: Dakbedekking bestaande uit pannen (niet verdacht) | De dakbedekking is niet-asbestverdacht. | Plan 1.1: Hoofdgebouw plan |

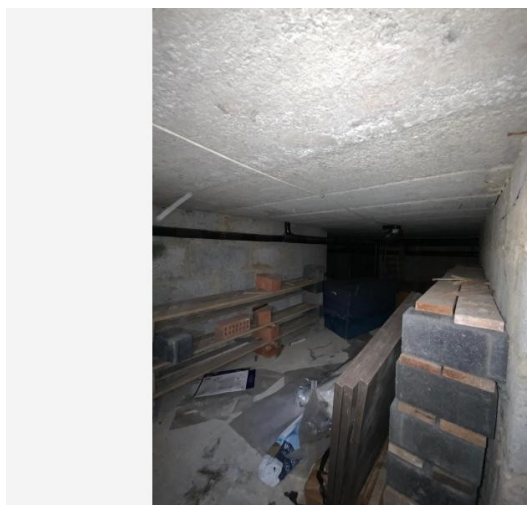
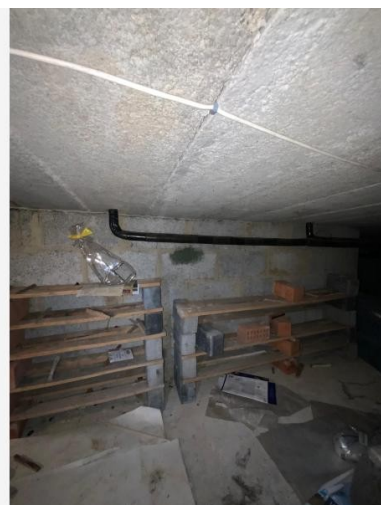
### Fiche 5: Leidingisolatie (niet verdacht)

| Beschrijving | Notitie | Terug te vinden op plannen |
|---|---|---|
| Fiche 5: Leidingisolatie (niet verdacht) | De leidingisolatie is niet-asbestverdacht. | Plan 1.2: Kelder |

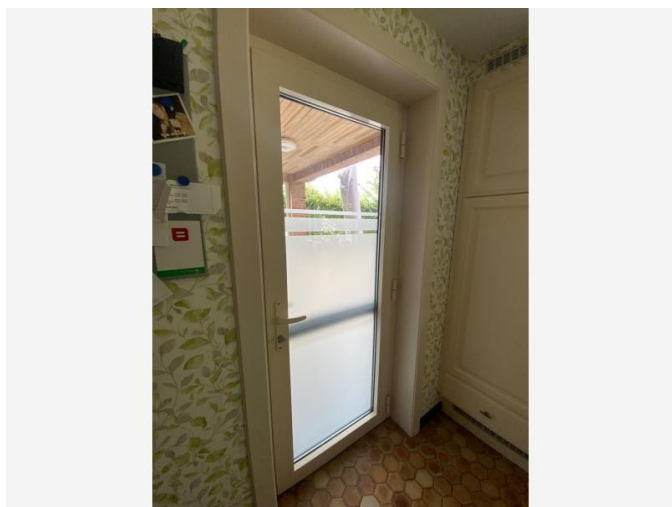
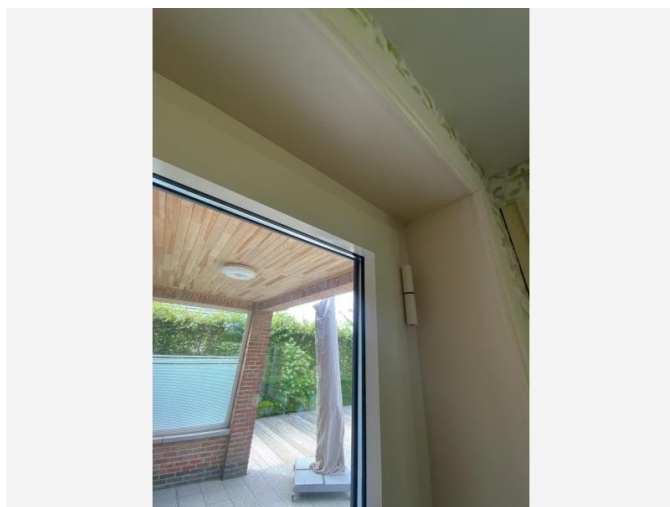
### Fiche 9: Mastiek (niet aanwezig)

| Beschrijving | Notitie | Terug te vinden op plannen |
|---|---|---|
| Fiche 9: Mastiek (niet aanwezig) | Er is geen asbestverdachte mastiek aanwezig. | - |
