# Asbestinventarisatetest

Berchemstraat 13, 1760 Roosdaal

Attestnummer : 20260308-000079.000

Uitgegeven op : 08.03.2026

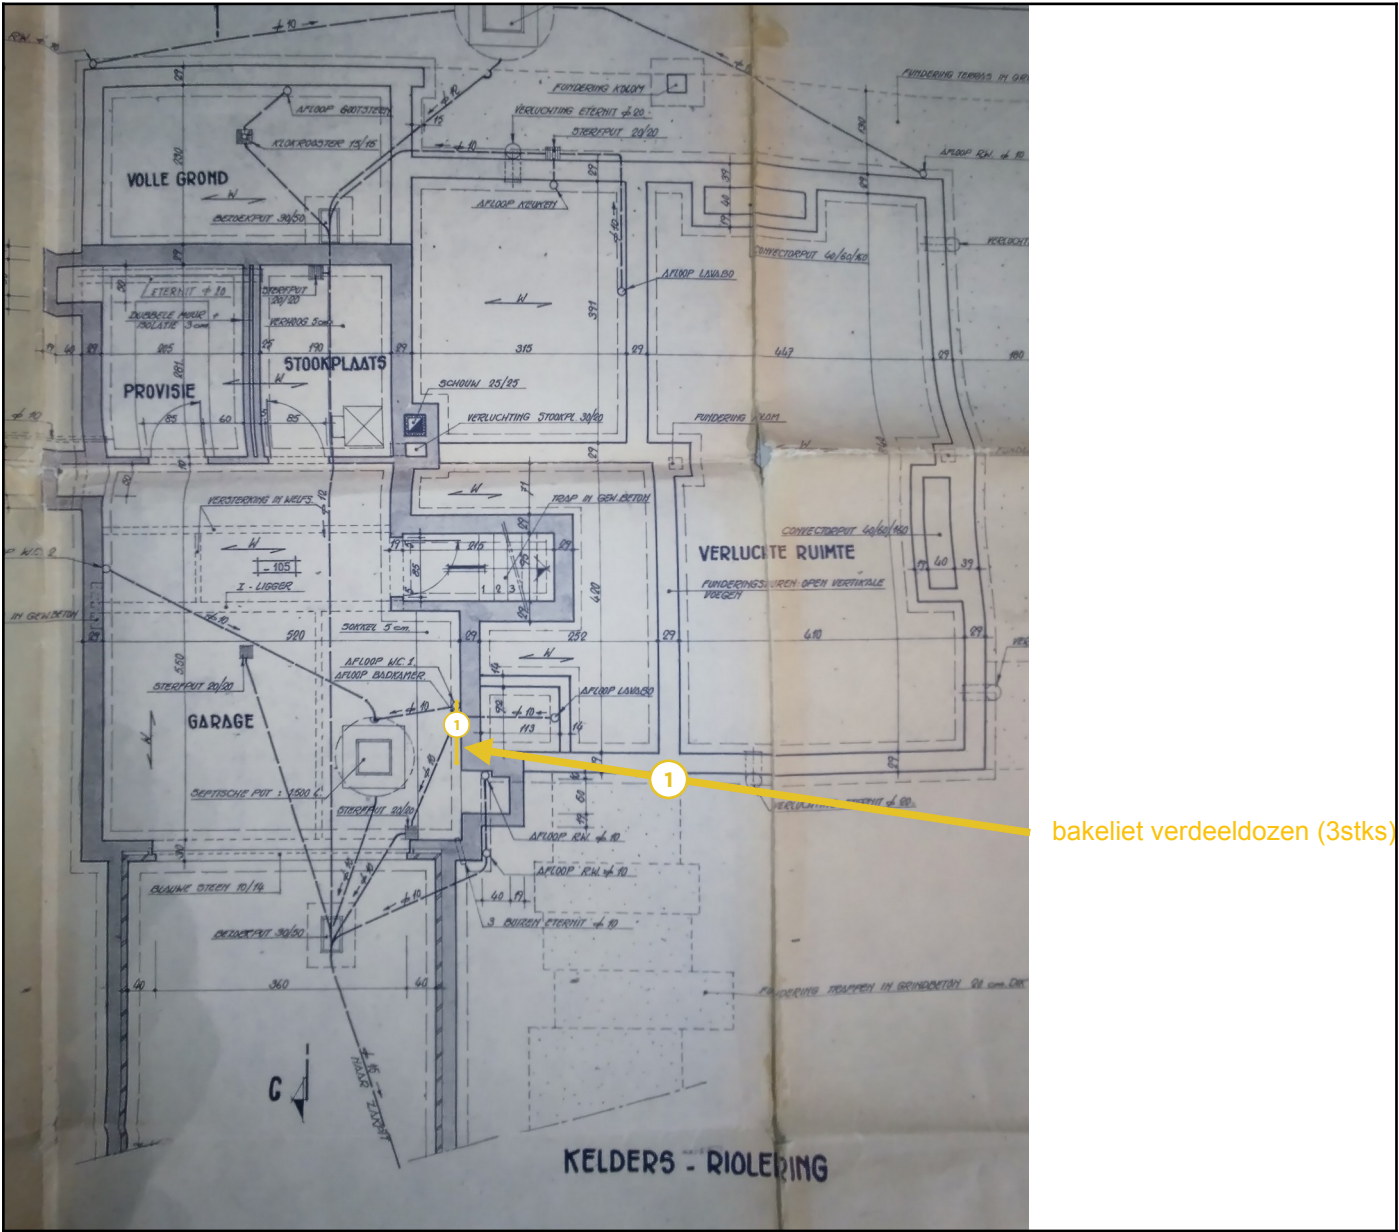
# Plan 1.1: Plan kelder

bakeliet verdeeldozen (3stks)

| Beschrijving | Type | Actie |
|---|---|---|
| 1. Bakeliet toep. (verdeeldozen) | Asbestmateriaal | Zorgvuldig beheren |

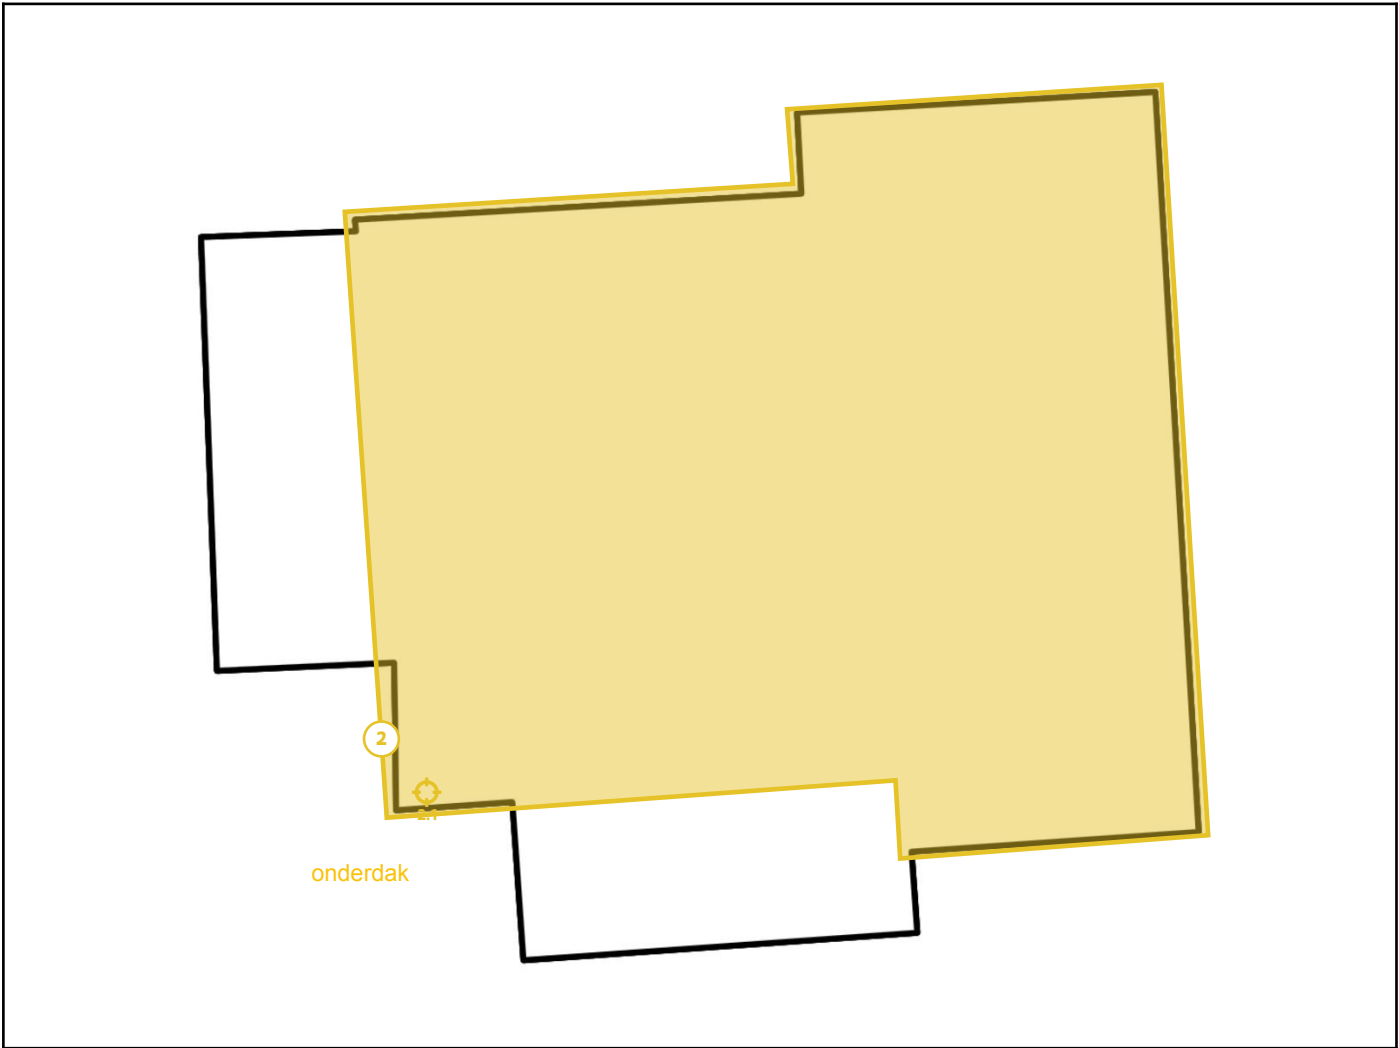
# Plan 1.3: Woning plan

| Beschrijving | Type | Actie |
|---|---|---|
| 2. Onderdak (staalname) | Asbestmateriaal | Zorgvuldig beheren |

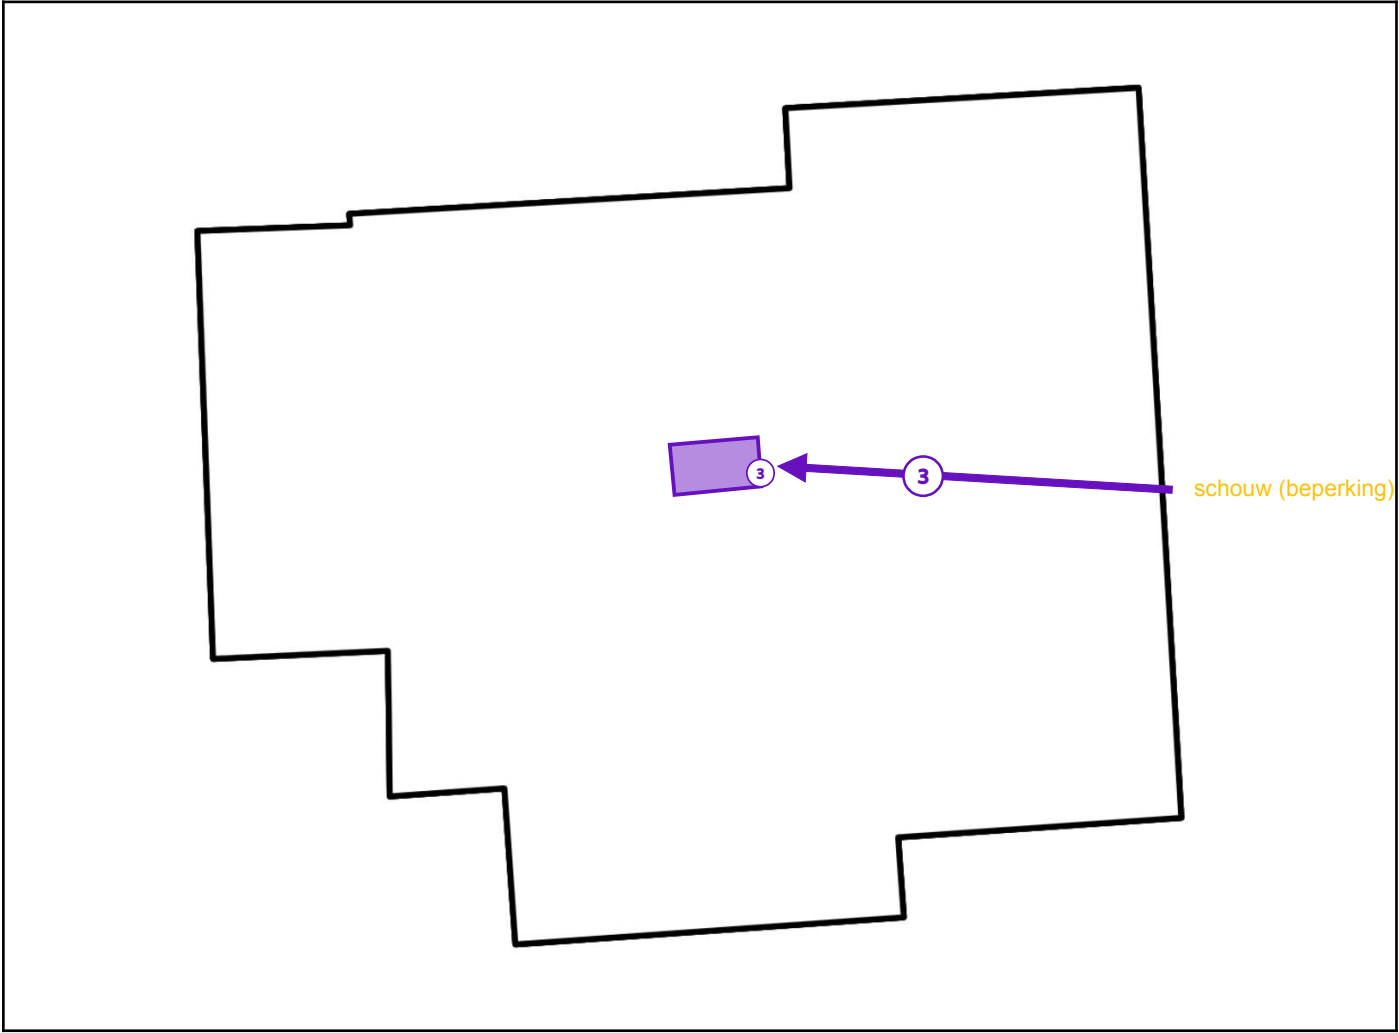
# Plan 1.4: Woning plan

| Beschrijving | Type | Actie |
|---|---|---|
| 3. Schouw op het dak (beperkingsfiche) | Beperking | - |

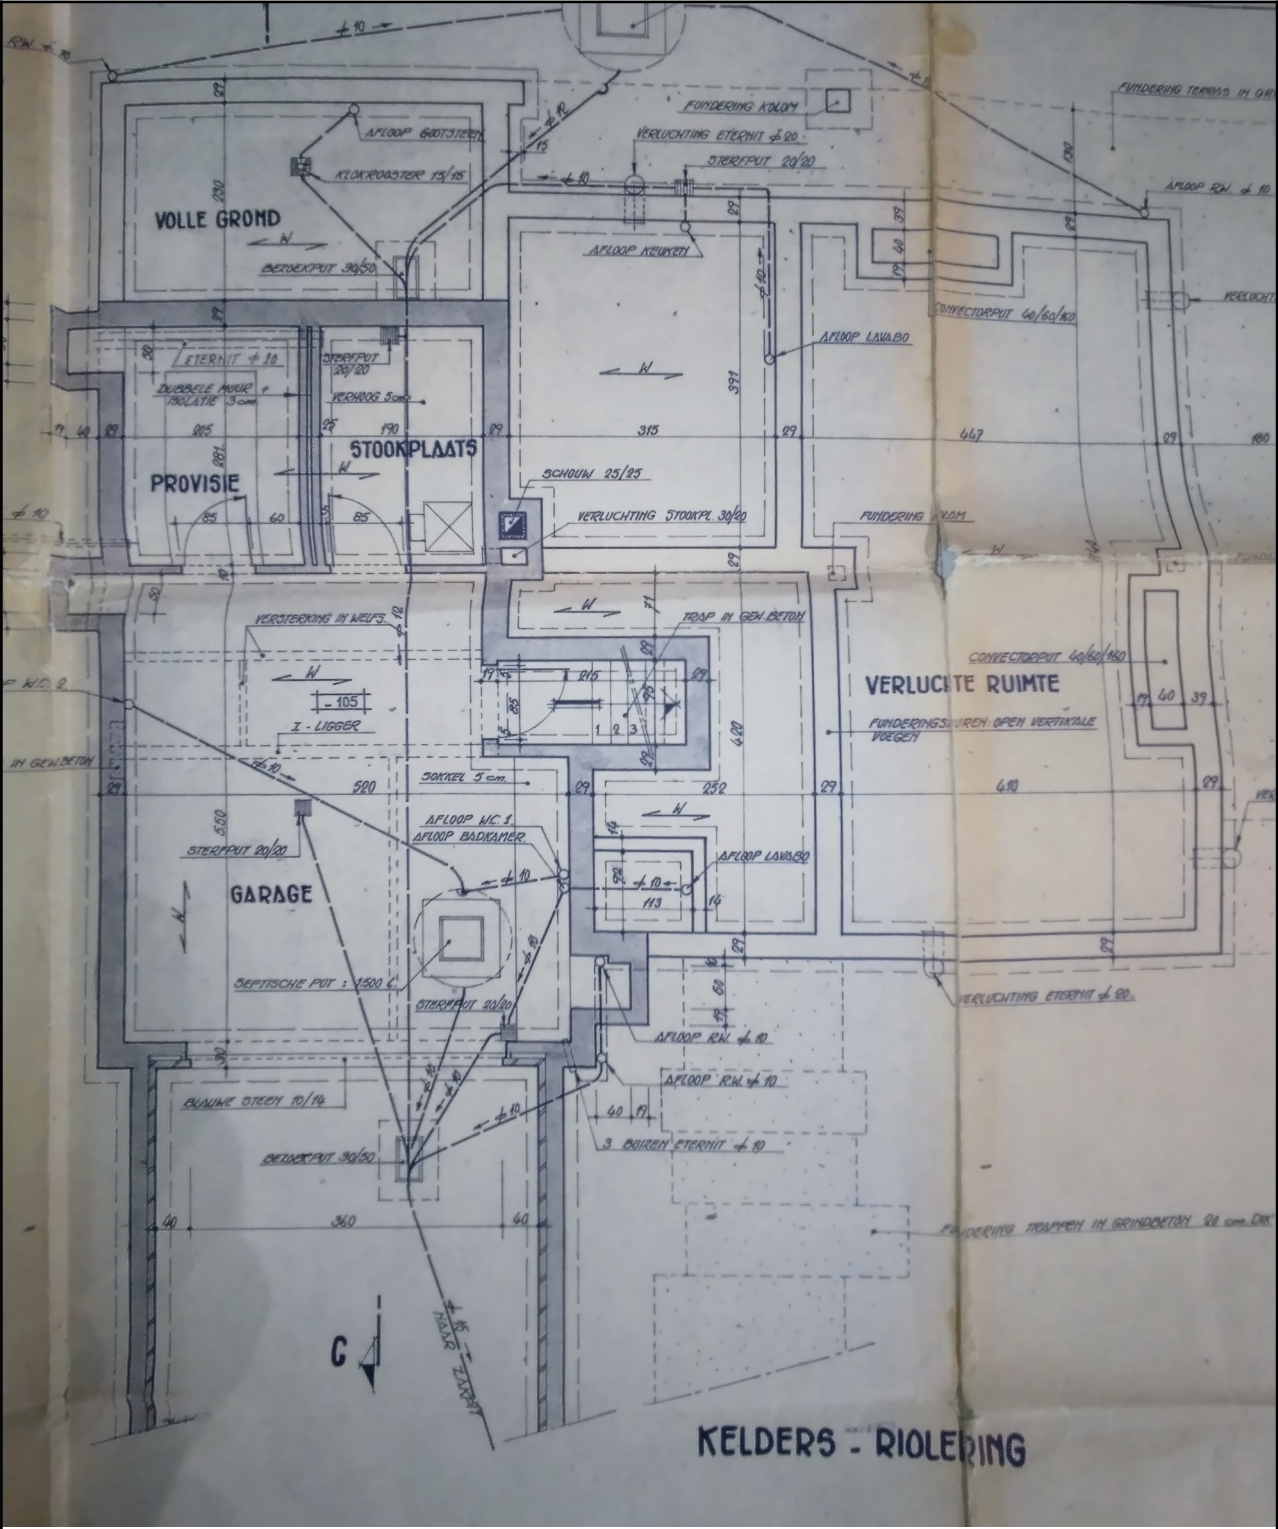
Plan 1.5: Plan kelder

geen plafondpleister

| 4. Valse plafonds | Advies | - |

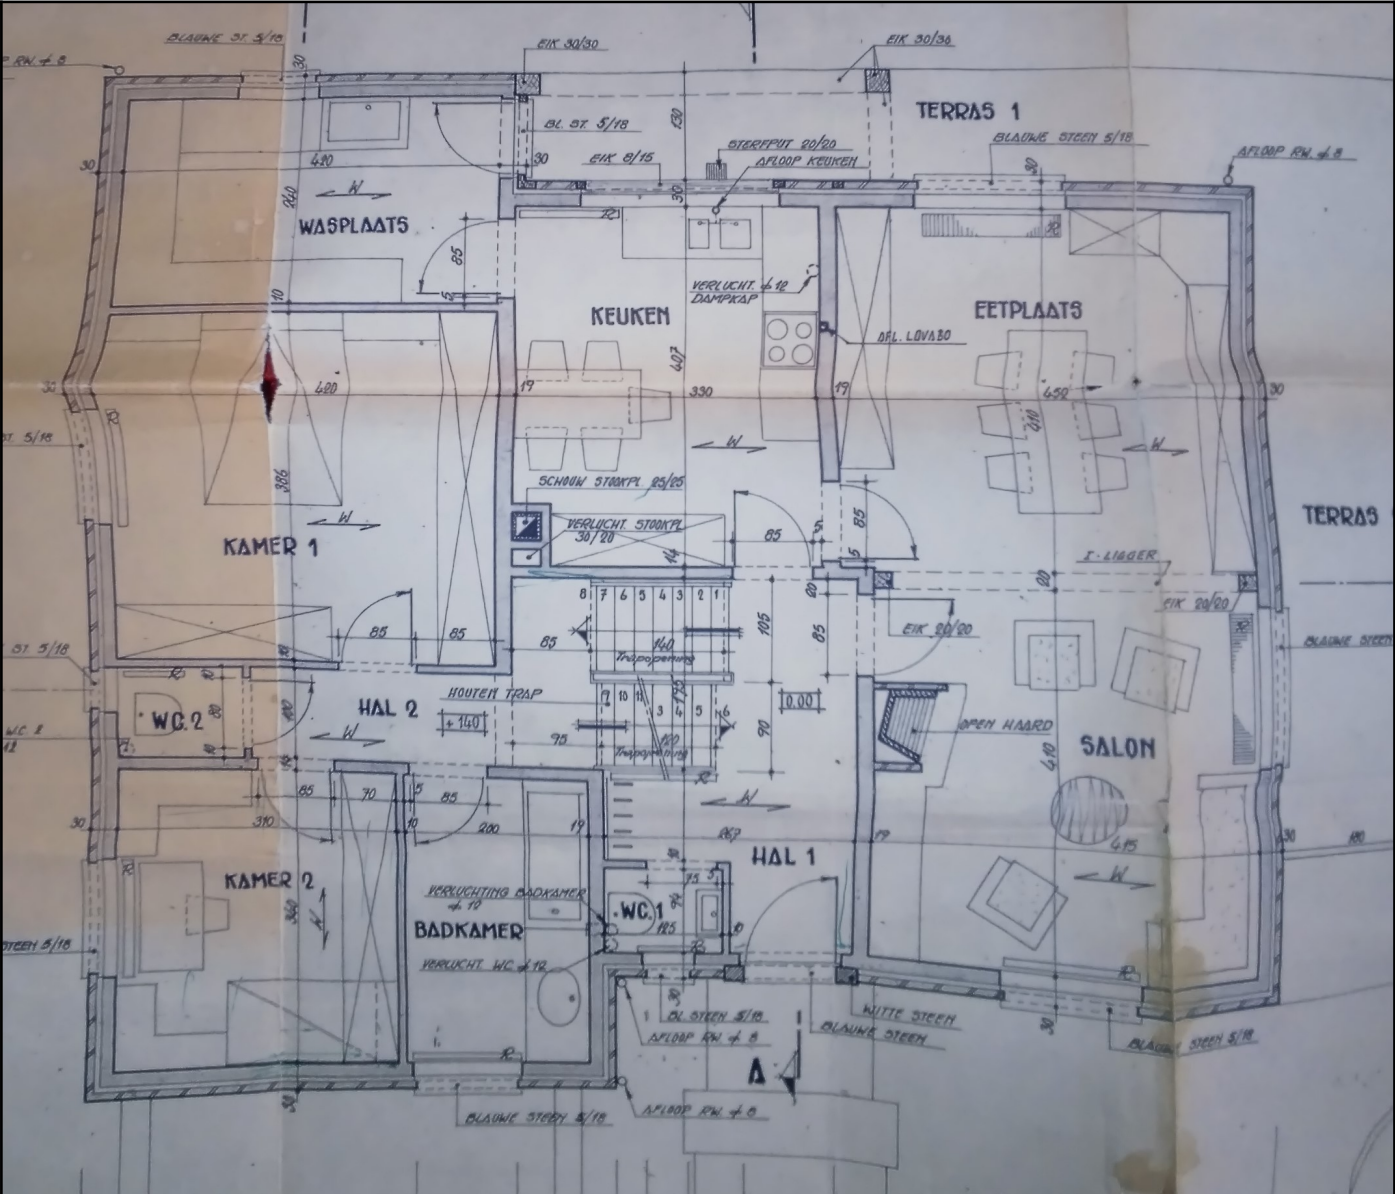
# Plan 1.6: Plan woning glv

geen plafondpleister zichtbaar

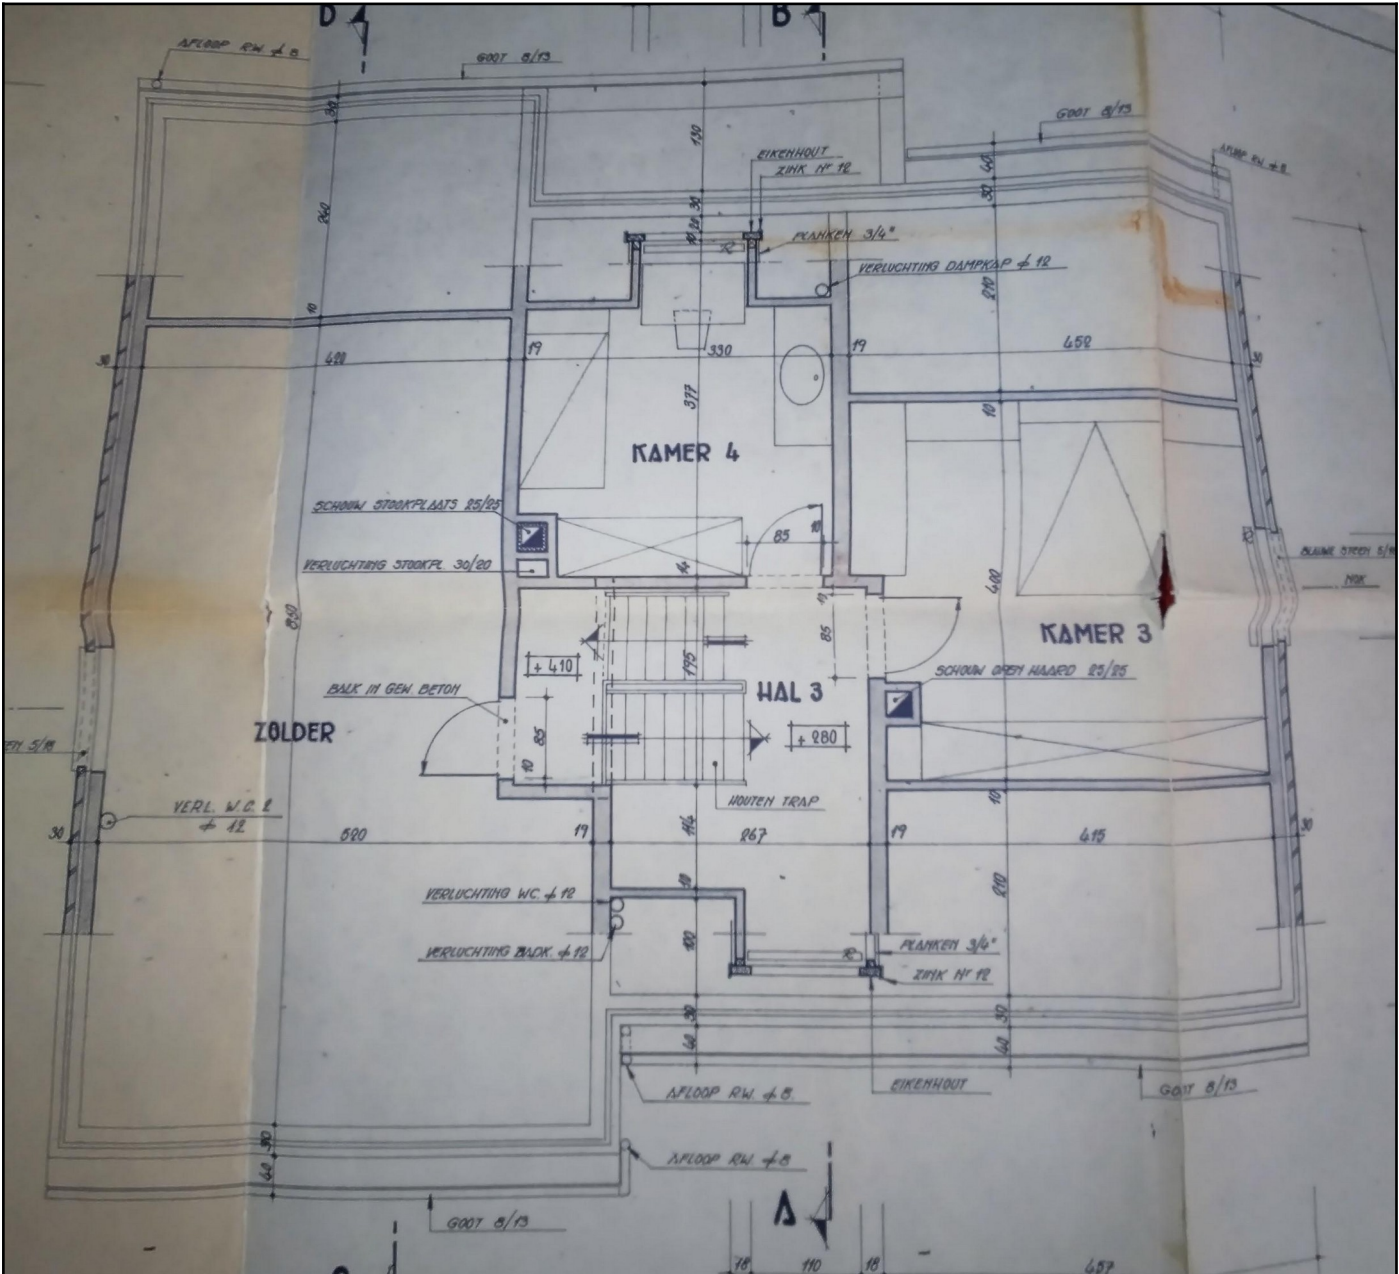
# Plan 1.7: Plan woning V+1

geen plafondpleister zichtbaar

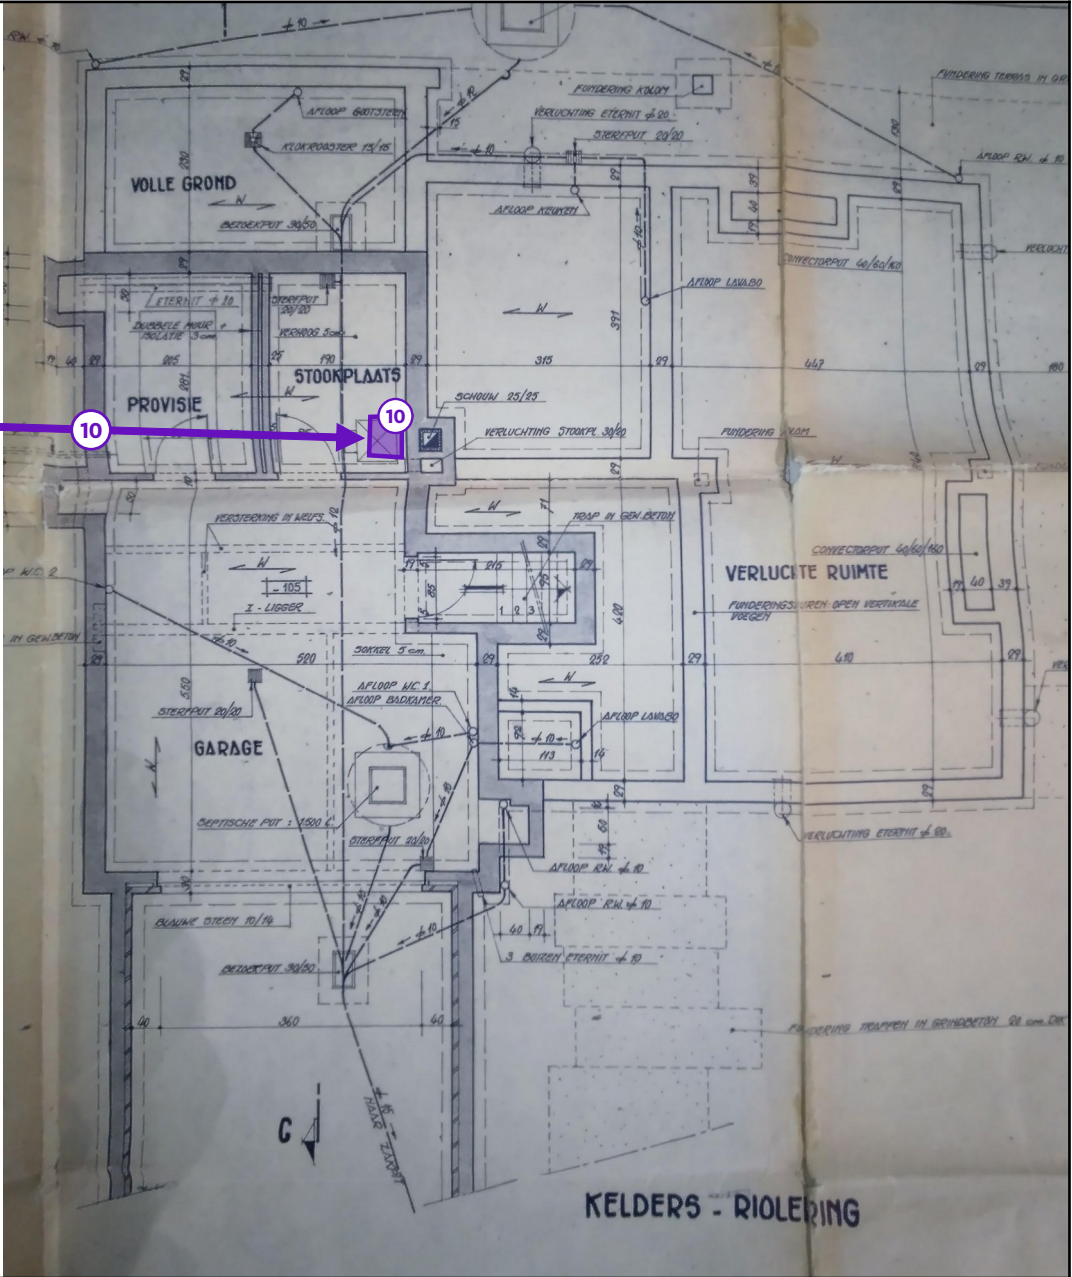
# Plan 1.8: Plan kelder

gaswandketel

| Beschrijving | Type | Actie |
|---|---|---|
| 10. Stookketel | Overige ruimte of materiaal | - |

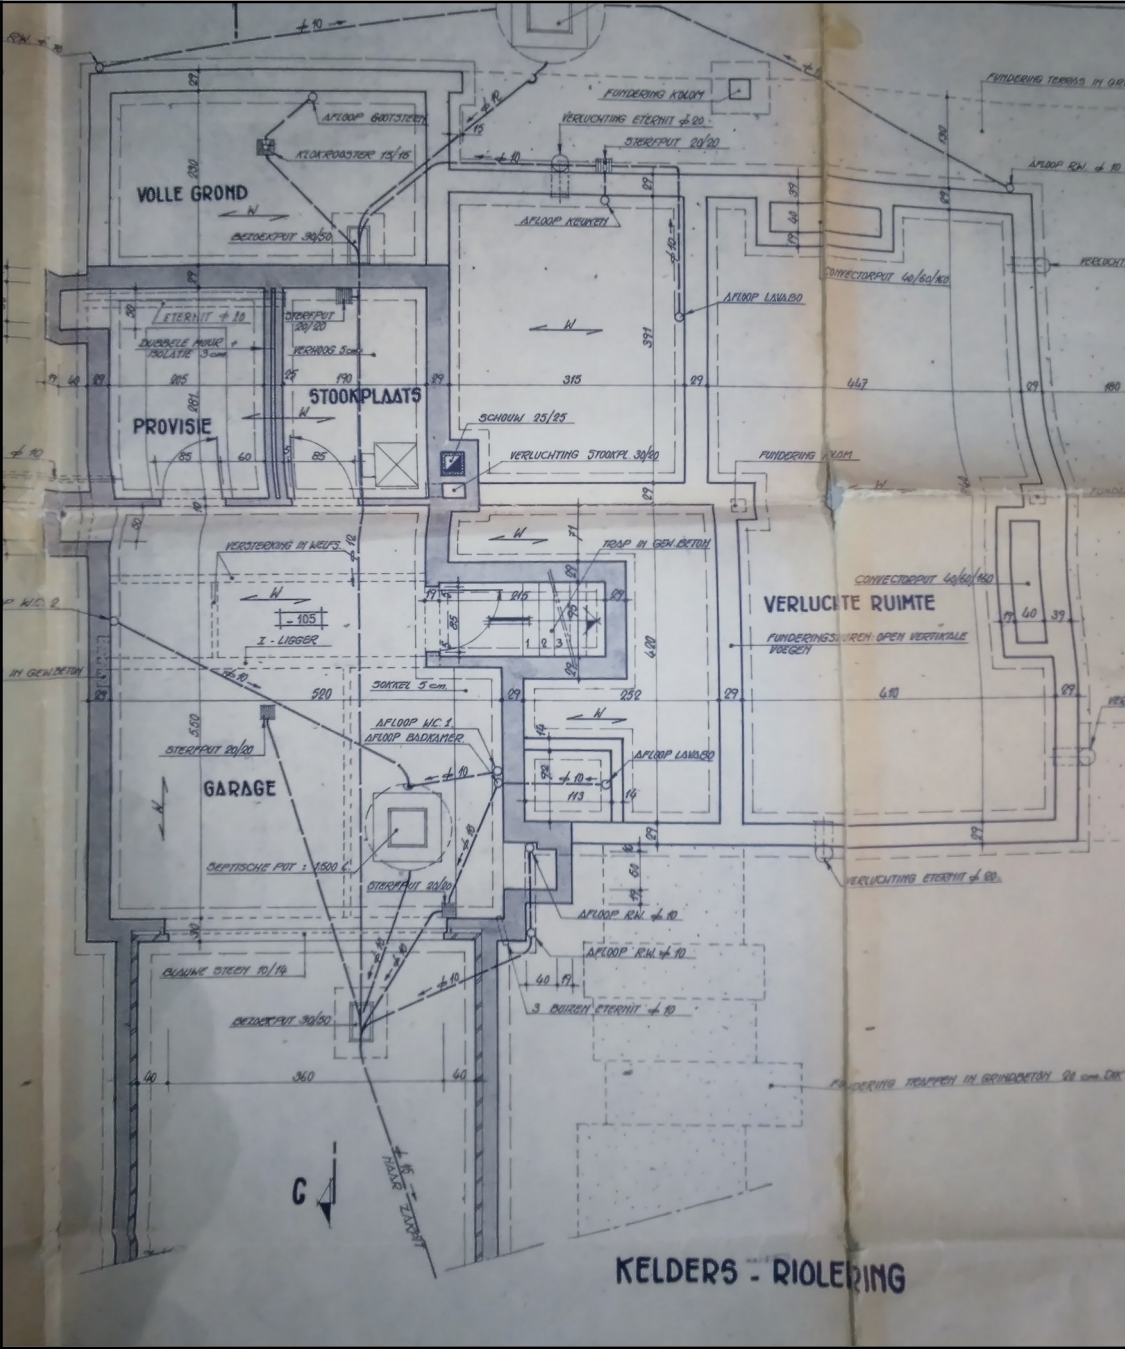
# Plan 1.9: Plan kelder

geen muurpleister

| Beschrijving | Type | Actie |
|---|---|---|
| 6. Muurpleister | Geen asbest | - |

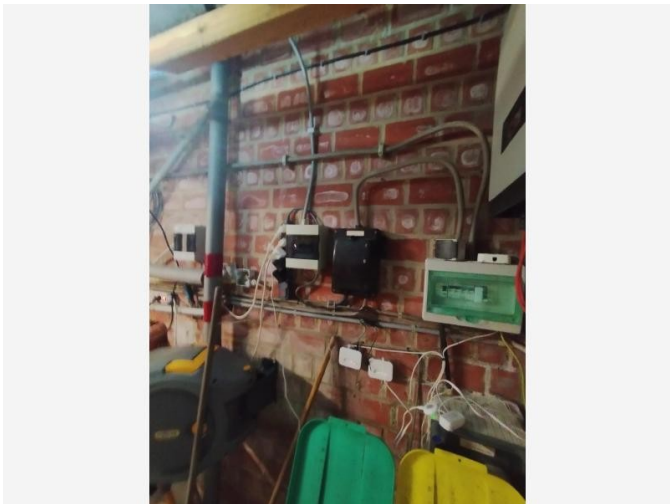
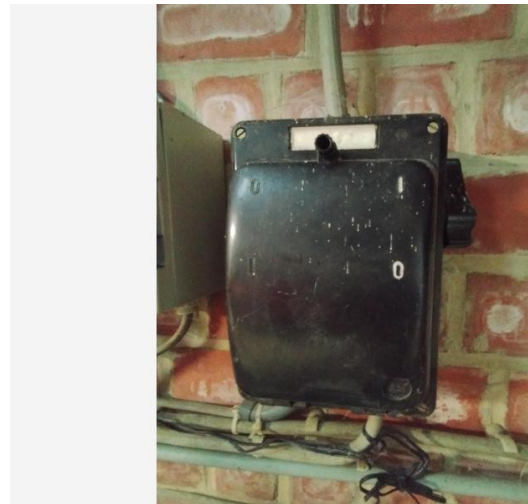
Het asbestmateriaal valt onder de mijlpaal van 2040.

Zorgvuldig beheren

| Eindbeoordeling materiaalarisico | Laag materiaalarisico en/of verlaagde kans op vezelvrijgave |

| Gebondenheid | Categorie 1: hechtgebonden in oorsprong |
| Asbestsoort (vezeltype) | Crocidoliet aanwezig |
| Asbestconcentratie | Laag (< 50%) |
| Afschermingsgraad van het gehele materiaal | Geheel of deels (ook) vrij aan de binnenlucht |
| Toestand van het materiaal | Onbeschadigd, niet verweerd |

| Beschrijving | Bakeliet toep. (verdeeldozen) |
| Opmerking | <p>Het is moeilijk te bepalen of de bakeliettoepassingen in de woning ook effectief asbesthoudend zijn (het kan ook gaan om de asbestvrije variant).</p> <p>Er werd geen monster genomen owv beschadiging aan een elektrisch gerelateerde toepassing, extra controle bij verwijdering van het verdacht materiaal.</p> |

- Zorg voor een veilig beheer. Vermijd het beschadigen van het asbestmateriaal. Controleer de toestand jaarlijks op wijzigingen.
- Voer bijkomende staalname(s) uit.

- Eenvoudige handelingen: mag via doe-het-zelf of door werknemer(s) met opleidingsattest eenvoudige handelingen  
Schakelaars, stopcontacten en andere gelijkaardige toepassingen kunnen eenvoudig losgeschroefd worden --> EH doe-het-zelf. Afgesloten of verzegelde kast --> EH opgeleid techniek personeel 8u basisopleiding asbest. Voor elektrische infrastructuur en uitrusting dient u vooraleer men deze toepassing gaat bevochtigen de elektriciteit af te sluiten (zoniet elektrocutie-/brandgevaar). standaard dragen van de nodige wegwerp beschermingsmiddelen FFP 3 masker , handschoenen en tyvec CAT III type 5-6 , afspoelbaar schoeisel Losschroeven en dubbel verpakken in plastic , sluit luchtdicht af en breng dit als hechtgebonden afval naar een plaatselijk containerpark. Voor hechtgebonden toepassingen: Bij verwijdering door doe-het-zelf moet men dit afval dubbel en luchtdicht verpakt afdienen bij het gemeentelijk recyclagepark. Men raadpleegt best op voorhand de voorwaarden van het recyclagepark.

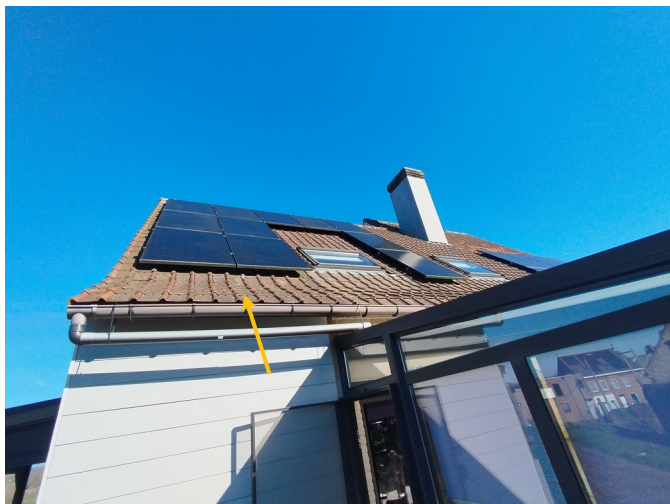
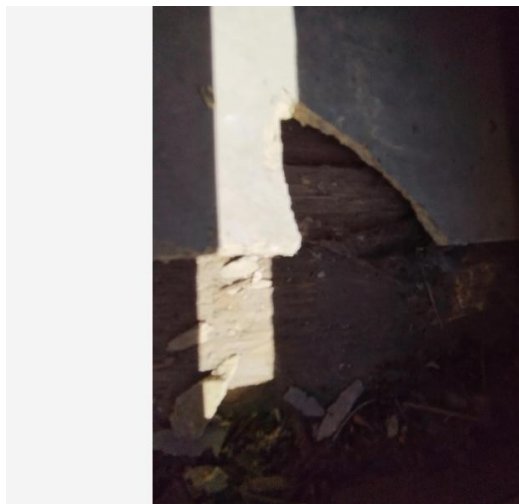
Het asbestmateriaal valt onder de mijlpaal van 2040.

Zorgvuldig beheren

| Eindbeoordeling materiaalrisico | Zeer laag materiaalrisico en/of zeer lage kans op vezelvrijgave |
| Opmerking | onderdakplaten zitten tussen de dakbedekking en constructiebalken |

| Asbestsoort (vezeltype) | Alleen chrysotiel |
| Toestand van het materiaal | Licht beschadigd, licht verweerd. Intact calciumsilicaatmateriaal of categorie III 'gebondenheid' |

| # | Type | Referentie | Resultaat |
|---|---|---|---|
| 2.1 | Puntmonster | 003 | Chrysotiel |

| Beschrijving | Onderdak (staalname) |

- Zorg voor een veilig beheer en verwijder dit asbestmateriaal wanneer het bij werken eenvoudig bereikbaar wordt. Controleer de toestand jaarlijks op wijzigingen.

- Eenvoudige handelingen: mag via doe-het-zelf of door werknemer(s) met opleidingsattest eenvoudige handelingen  
Opgeleid personeel

(dak werker met 8u basisopleiding asbest) indien de platen eenvoudig te verwijderen zijn zonder kans op breken kan dit via doe-het-zelf of door werknemer(s) met opleidingsattest eenvoudige handelingen; Dek de zoldervloer af met plastic folie . Standaard dragen van de nodige wegwerp beschermingsmiddelen FFP 3 masker , handschoenen en tyvec CAT III type 5-6 , afspoelbaar schoeisel Verwijder de dakpannen. Fixeer het plaatmateriaal , de asbesthoudende platen één voor één en in hun geheel verwijderen. Niet gooien, niet breken. Verwijder onder verneveling of tussentijds voldoende bevochtigen tijdens de volledige duur van de werken. Dubbel verpakken in plastic folie , luchtdicht verpakken of plaats in container met asbestbag. Reinig Nadien de draagstructuur met vochtige doeken (+stofzuiger met absoluut filter kan niet gehuurd worden dus voor een particulier niet mogelijk .) Alle werknemer(s) moeten wel beschikken over een opleidingsattest eenvoudige handelingen 8u. Een vastgesteld asbesthoudend onderdak mag niet definitief

ingesloten worden, dit dient verplicht verwijderd te worden als het bij werken bereikbaar wordt. (vb bij vernieuwen van de dakbedekking onderdak mee verwijderen) Voor hechtgebonden toepassingen: Bij verwijdering door doe-het-zelf moet men dit afval dubbel en luchtdicht verpakt aandienen bij het gemeentelijk recyclagepark. Men raadpleegt best op voorhand de voorwaarden van het recyclagepark.

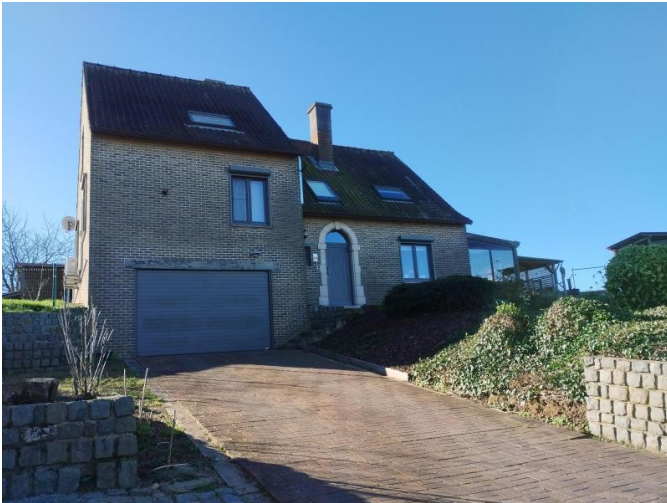
#### Tijdelijke beperking

**Reden:** Het te onderzoeken materiaal situeert zich hoger dan 3,50 m te rekenen vanaf een veilige ondergrond

**Uitleg van de asbestdeskundige:** Bij werken (dak of reiniging schouw) kan een stelling geplaatst worden, het is niet duidelijk of er asbestverdachte materialen aanwezig zijn in/rond de schouw.

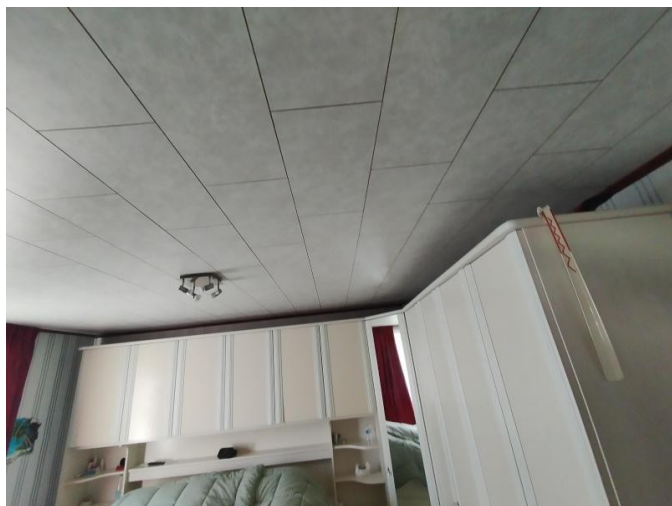
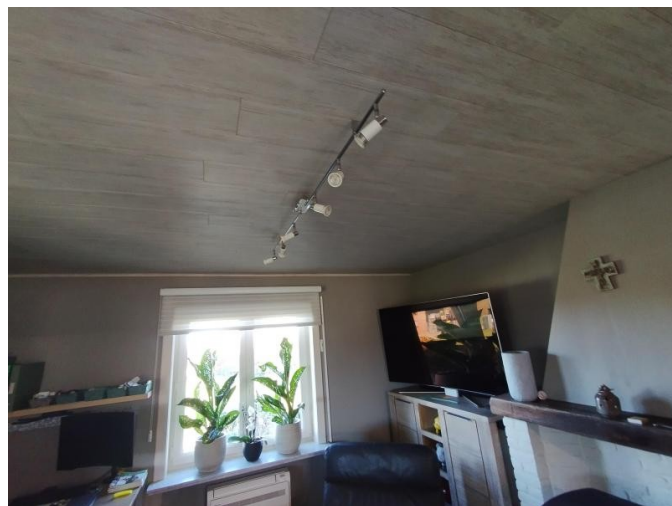
Plafonds zijn afgewerkt met valse plafonds in plaatmateriaal (verschillende soorten planken). Het is niet duidelijk of er pleisterwerk of ander verdacht asbestmateriaal aanwezig is achter / op deze valse plafonds, het is aangewezen om bijkomend onderzoek uit te voeren bij werken. Zonder destructieve handeling is het niet mogelijk om na te gaan of er asbesthoudende materialen aanwezig zijn achter de plafond afwerking. Als bij sloop of renovatie blijkt dat er achter deze plafonds nog pleisterwerk of asbest verdachte toepassingen aanwezig zijn, moet dit bemonsterd worden.

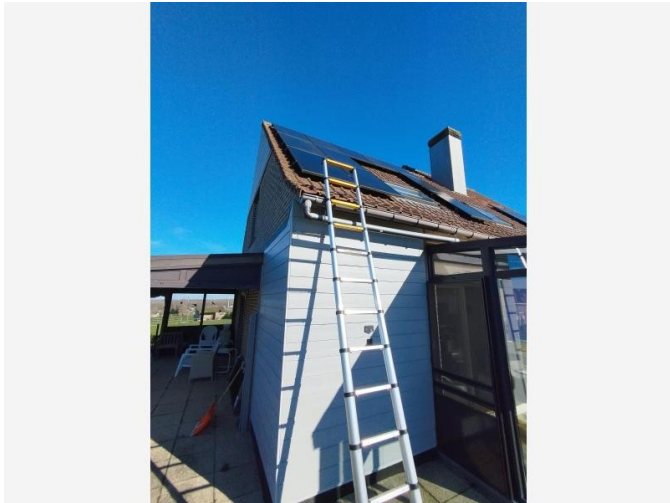
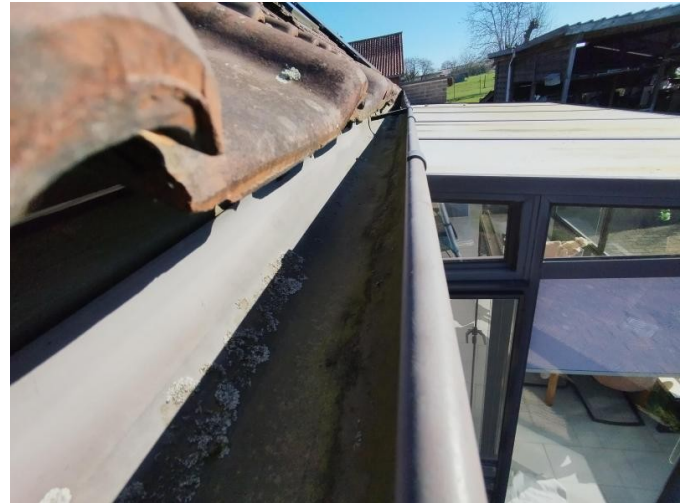
De dakgoot werd gecontroleerd, er werden geen verdachte materialen opgemerkt.

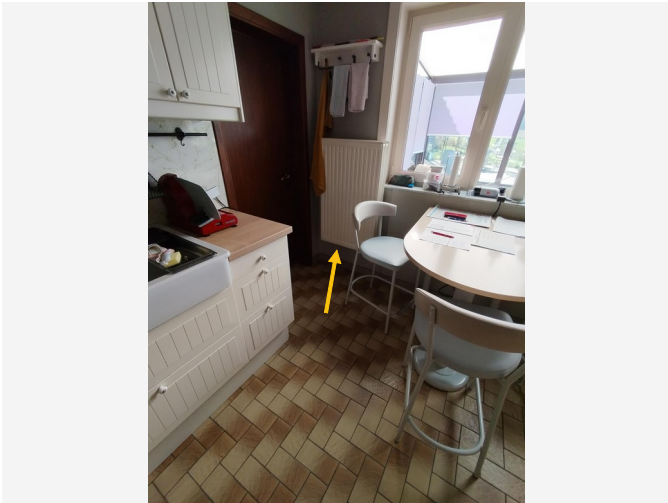
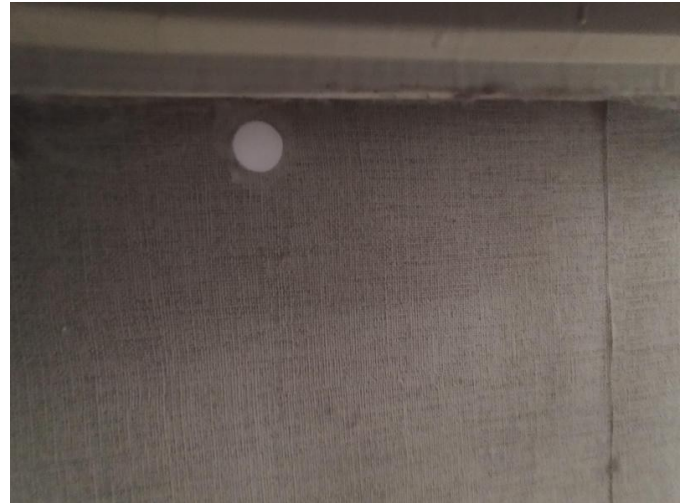
## Fiche 6: Muurpleister

Geen asbest

| # | Type | Referentie | Resultaat |
|---|---|---|---|
| 6.1 | Mengmonster | 001 | Geen asbest |

| Opmerking | <p>Volgens het inspectieprotocol is een monstername van het pleisterwerk verplicht om dit te identificeren als niet-asbesthoudend.</p> <p>Locatie staalnames: individuele ruimte: slpk / natte ruimte: keuken / stookplaats: geen pleisterwerk / traphal: inkom.</p> <p>De vermelde oppervlaktes en volumes betreffen een beredeneerde schatting. Er worden geen rechten verleend aan deze oppervlaktes/volumes. De dikte is een schatting die voorkomt uit de monsterplaatsen en is daarom niet altijd representatief.</p> <p>Er bevinden zich enkele valse wanden. Het is niet duidelijk of er pleisterwerk aanwezig is achter deze valse wanden, het is aangewezen om bijkomend onderzoek uit te voeren bij werken.</p> |

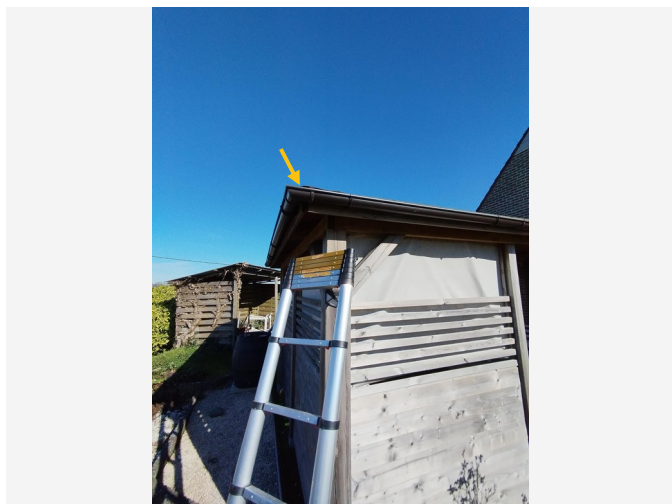
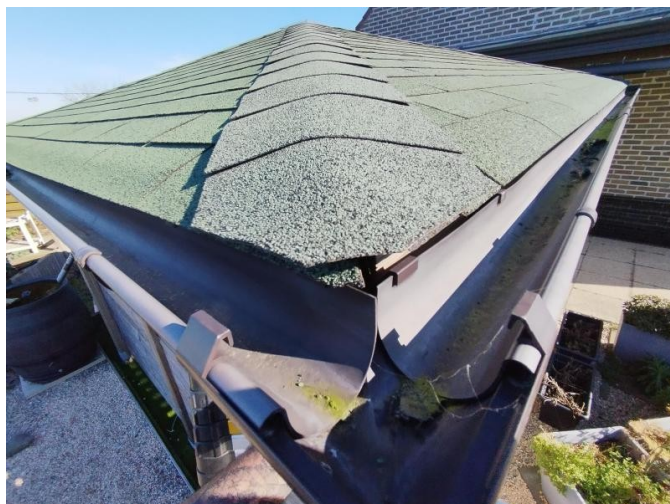
## Fiche 7: Bitumen dakleien (met staalname)

Geen asbest

| # | Type | Referentie | Resultaat |
|---|---|---|---|
| 7.1 | Puntmonster | 002 | Geen asbest |

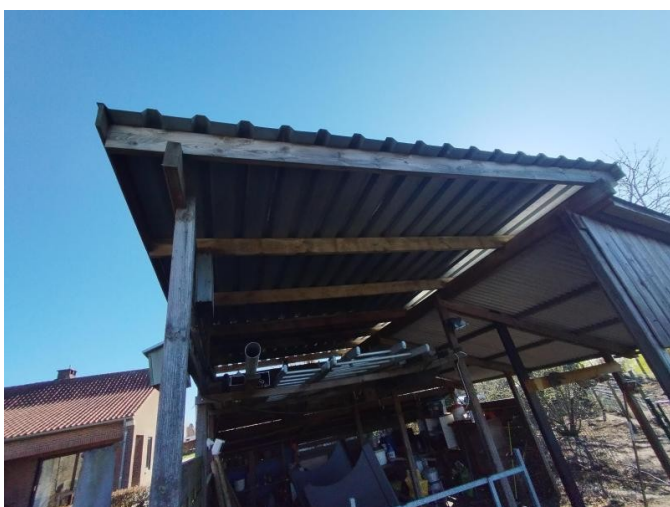
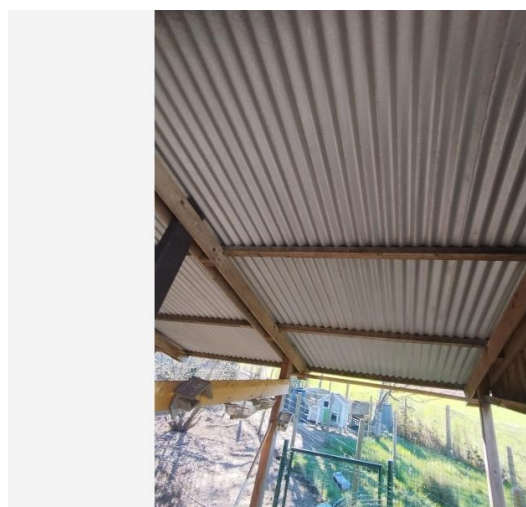
## Fiche 11: Dakbedekking tuinhuis/berging niet verdacht.

| Beschrijving | Notitie | Terug te vinden op plannen |
|---|---|---|
| Fiche 11: Dakbedekking tuinhuis/berging niet verdacht. | De dakbedekking wordt gecontroleerd, deze bestaat uit metalen platen en bevat geen asbest verdachte materialen. | Plan 2.1: Tuinberging/afdak plan |
