# Asbestinventarisatetest

Korenbloemstraat 21, 1742 Ternat

Attestnummer : **20260804-000116.000**

Uitgegeven op : **04.08.2026**

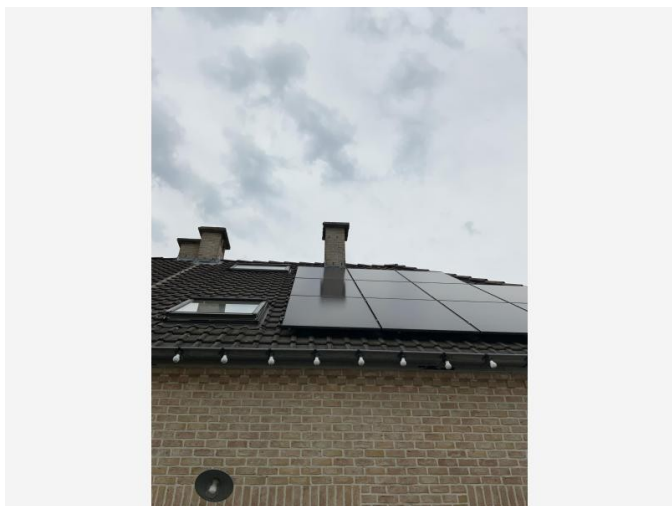
**Reden:** Het te onderzoeken materiaal situeert zich hoger dan 3,50 m te rekenen vanaf een veilige ondergrond

**Uitleg van de asbestdeskundige:** De binnenkant van de schouw is niet waarneembaar. De schouw bevat binnenin mogelijk een asbestcement rookgaskanaal. Laat dit onderzoeken bij eventuele werken.

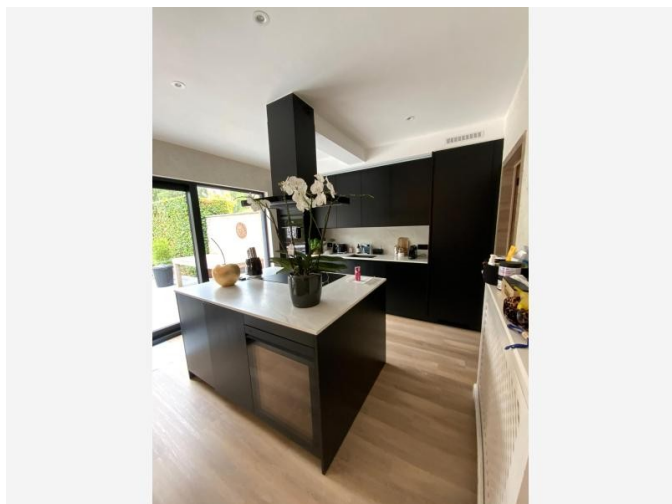
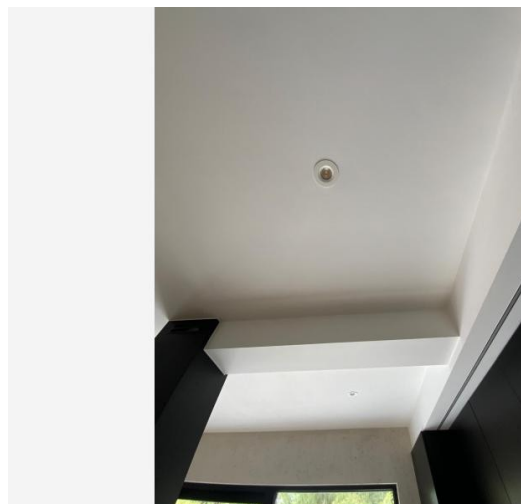
De plafonds werden afgewerkt met niet-asbestverdachte voorzetpanelen die inspectie van de bedekte structuur (opbouw, pleisterwerk) verhinderen.

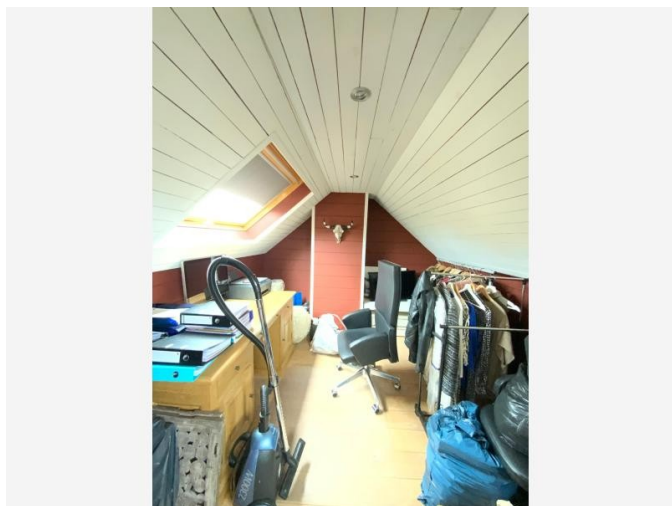
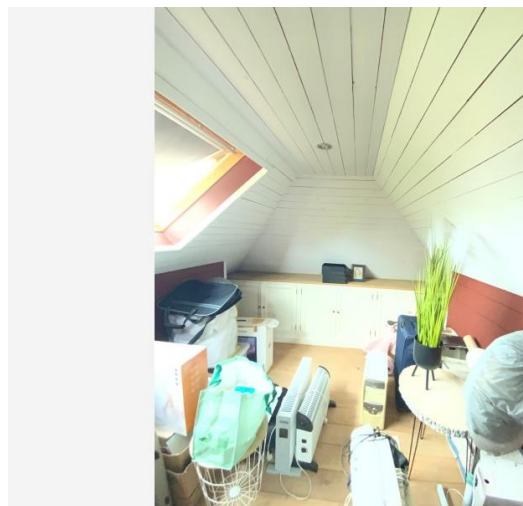
Geen waarneembare asbestverdachte materialen aangetroffen.

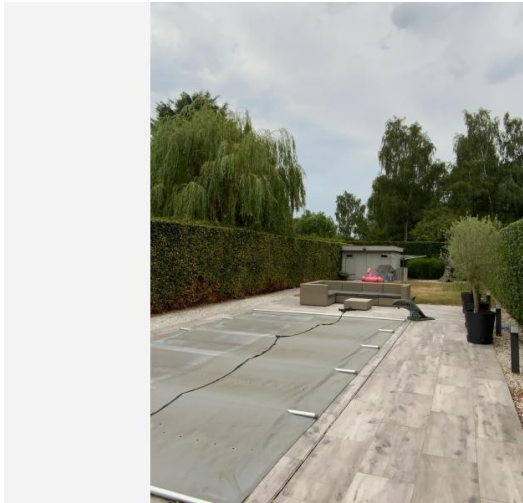
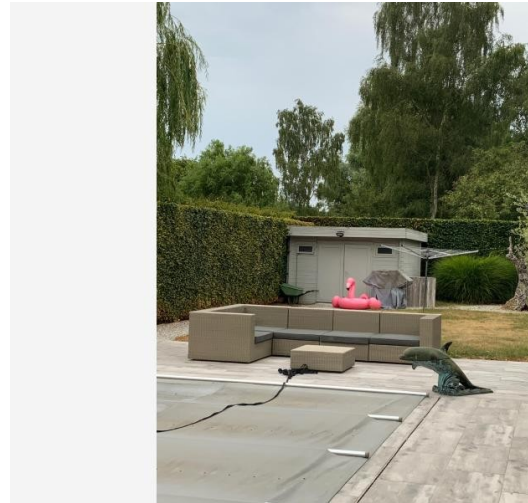
Geen waarneembare asbestverdachte materialen aangetroffen.

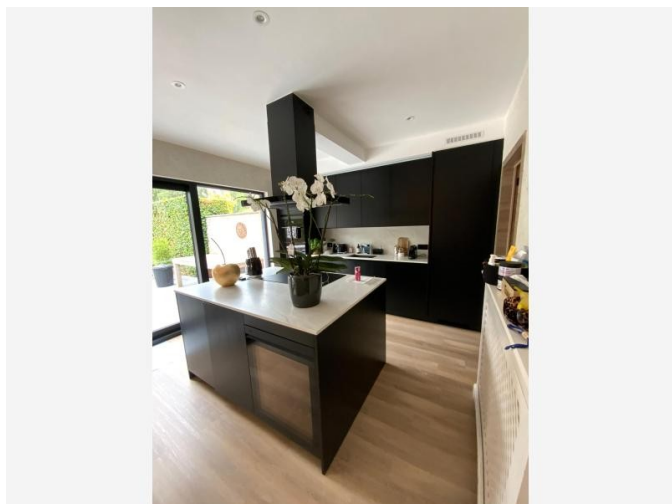
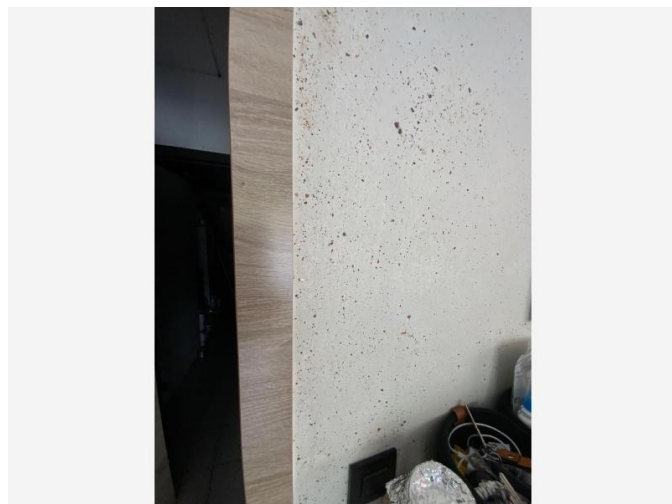
## Fiche 5: Pleisterwerk wanden

Geen asbest

| # | Type | Referentie | Resultaat |
|---|---|---|---|
| 5.1 | Mengmonster | 30726-Plei-koren | Geen asbest |

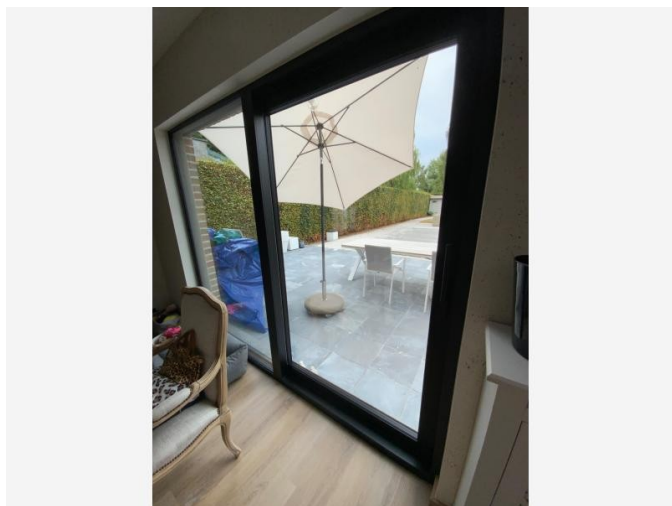
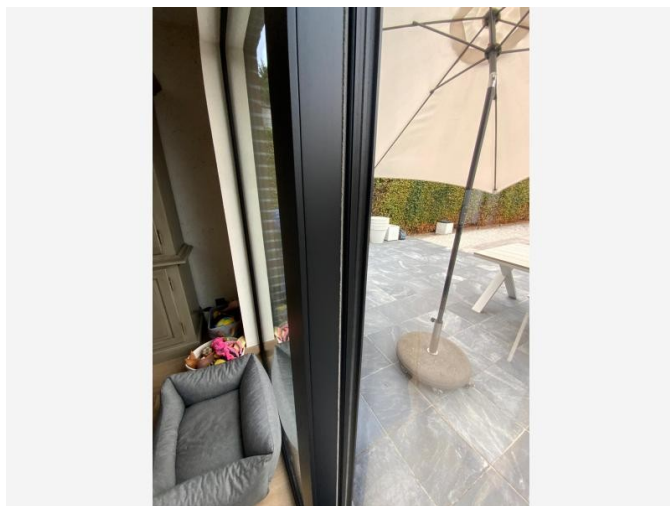
### Fiche 6: Kit aan de ramen

| Beschrijving | Notitie | Terug te vinden op plannen |
|---|---|---|
| Fiche 6: Kit aan de ramen | De kit aan de ramen is niet asbestverdacht. Alle ramen werden gecontroleerd. | - |

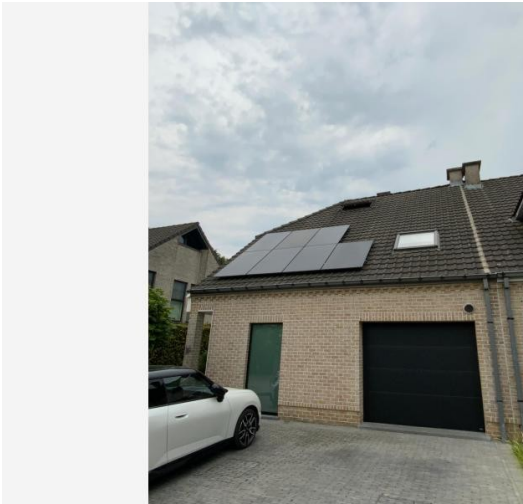
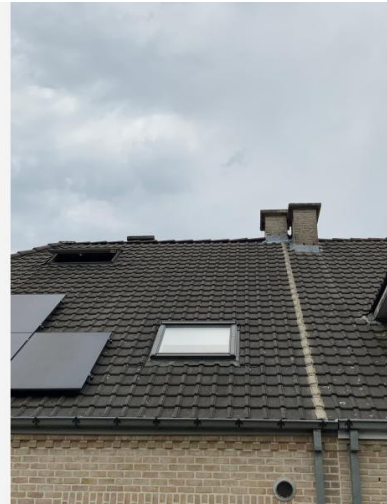
## Fiche 7: Dakbedekking bestaande uit pannen (niet verdacht)

| Beschrijving | Notitie | Terug te vinden op plannen |
|---|---|---|
| Fiche 7: Dakbedekking bestaande uit pannen (niet verdacht) | De dakbedekking is niet-asbestverdacht. | Plan 1.1: Hoofdgebouw plan |

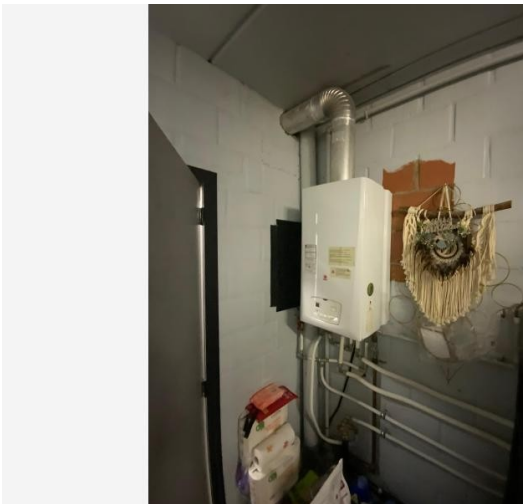
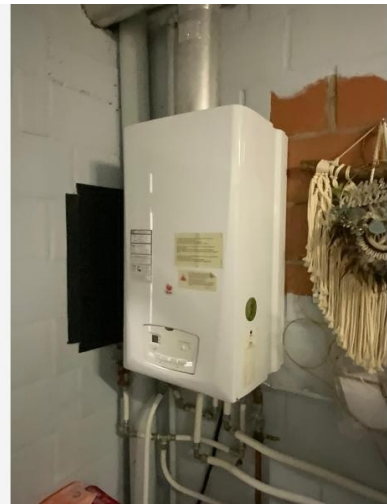
## Fiche 8: CV-ketel (niet verdacht)

| Beschrijving | Notitie | Terug te vinden op plannen |
|---|---|---|
| Fiche 8: CV-ketel (niet verdacht) | De CV-ketel (dichtingen, isolerend materiaal) is niet asbestverdacht. | Plan 1.2: Gelijkvloers |
