# Asbestinventarisatattest

Denderhoutembaan 176, 9400 Ninove

Attestnummer : **20260808-000032.000**

Uitgegeven op : **08.08.2026**

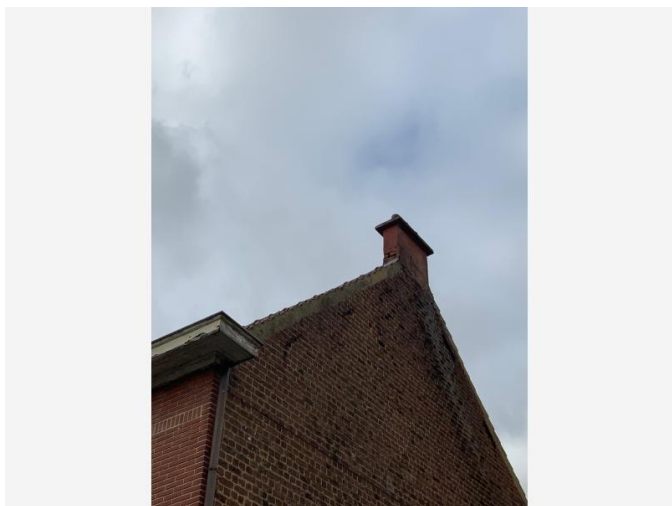
*Situeringsfoto*

**Reden:** Het te onderzoeken materiaal situeert zich hoger dan 3,50 m te rekenen vanaf een veilige ondergrond

**Uitleg van de asbestdeskundige:** De binnenkant van de schouw is niet waarneembaar. De schouw bevat binnenin mogelijk een asbestcement rookgaskanaal. Laat dit onderzoeken bij eventuele werken.

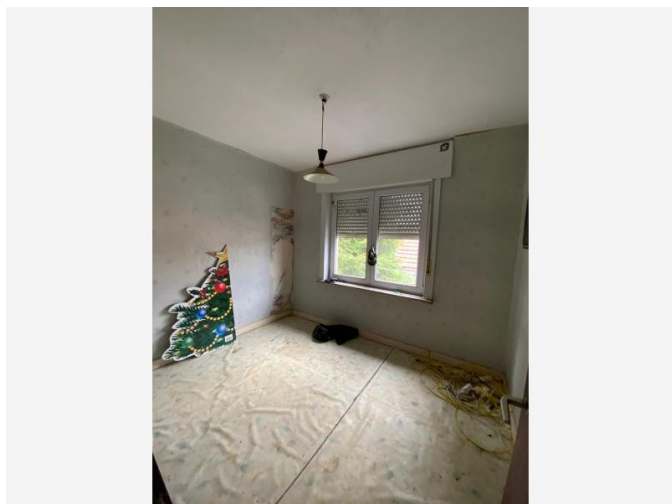
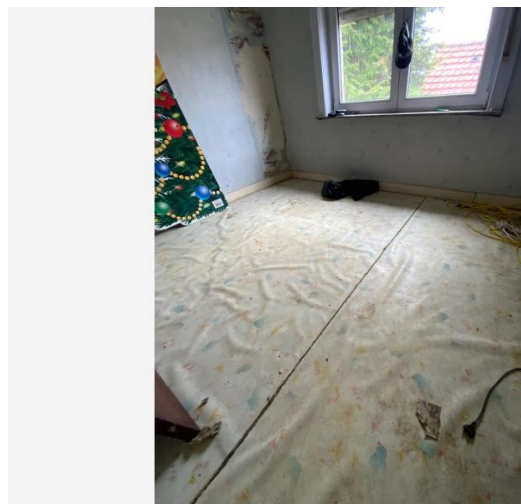
Niet-asbestverdacht vloerzeil.

| Basis voor advies | De asbestdeskundige beoordeelt het materiaal als niet-asbestverdacht. |

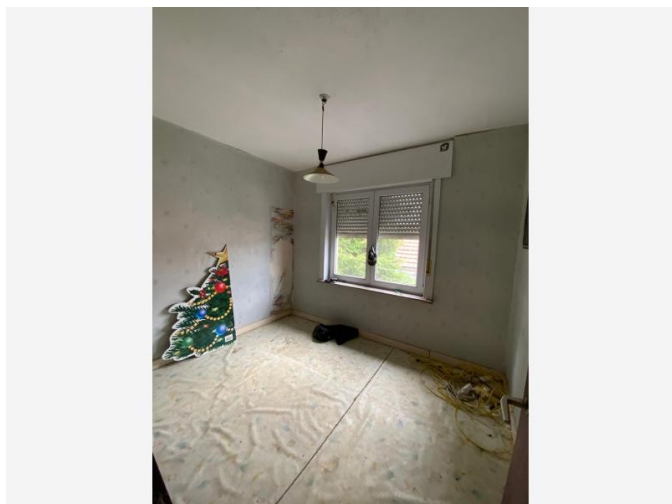
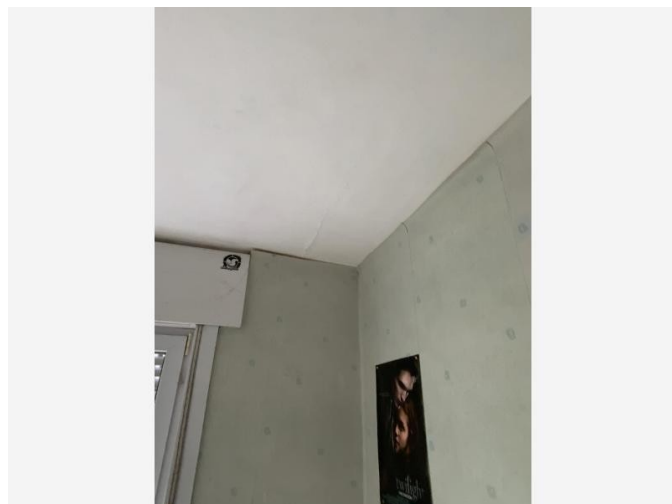
## Fiche 3: Pleisterwerk wanden

Geen asbest

| # | Type | Referentie | Resultaat |
|---|---|---|---|
| 3.1 | Mengmonster | 5826-Plei-pros | Geen asbest |

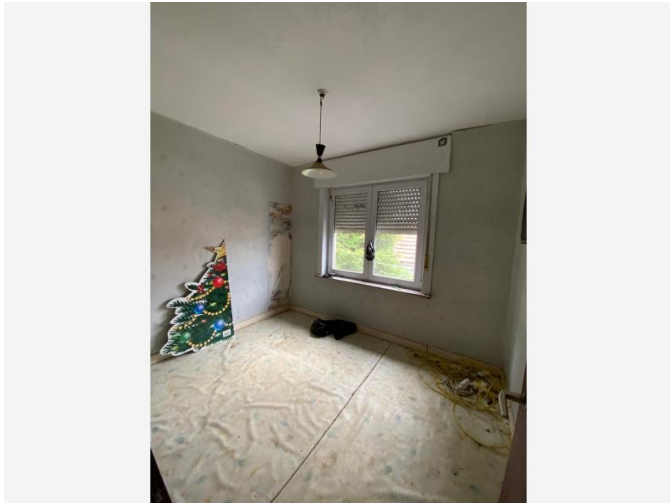
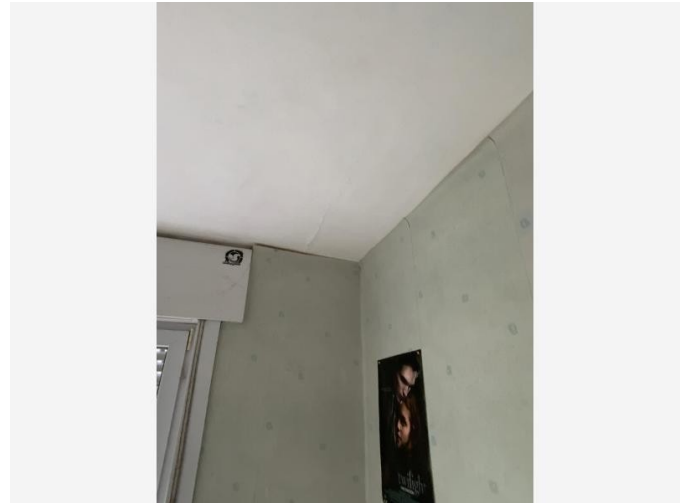
## Fiche 4: Pleisterwerk plafonds

Geen asbest

| # | Type | Referentie | Resultaat |
|---|---|---|---|
| 4.1 | Mengmonster | 5826-pleipla-pro | Geen asbest |

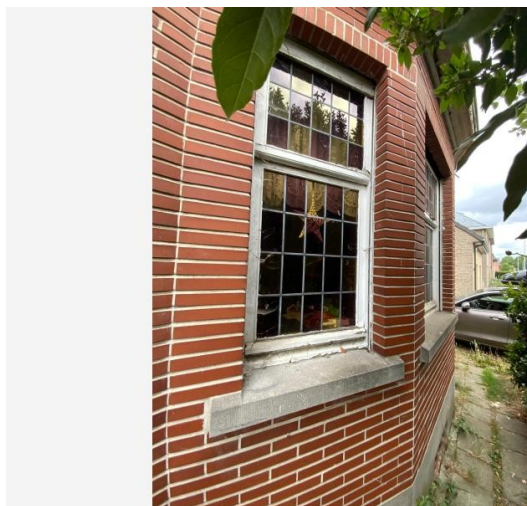
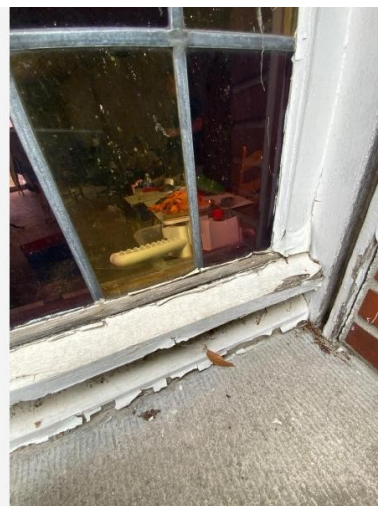
## Fiche 5: Mastiek

Geen asbest

| # | Type | Referentie | Resultaat |
|---|---|---|---|
| 5.1 | Puntmonster | 5826-mas-pros | Geen asbest |

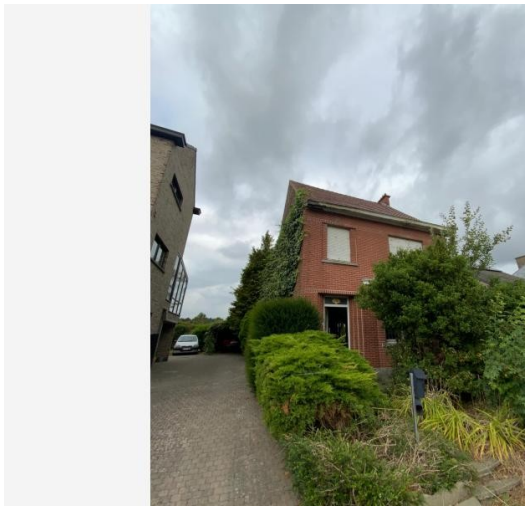
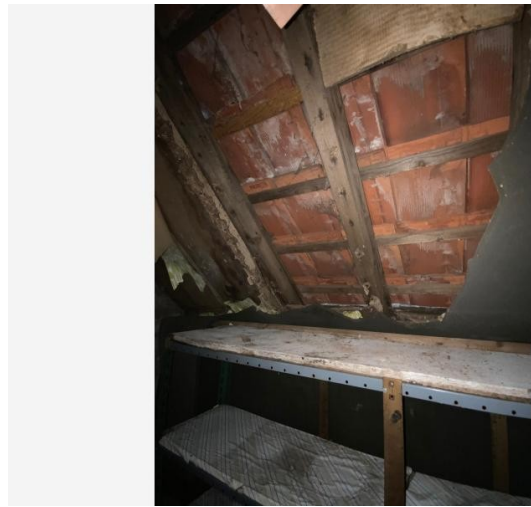
### Fiche 6: Dakbedekking bestaande uit pannen (niet verdacht)

| Beschrijving | Notitie | Terug te vinden op plannen |
|---|---|---|
| Fiche 6: Dakbedekking bestaande uit pannen (niet verdacht) | De dakbedekking is niet-asbestverdacht. | Plan 1.1: Hoofdgebouw plan |

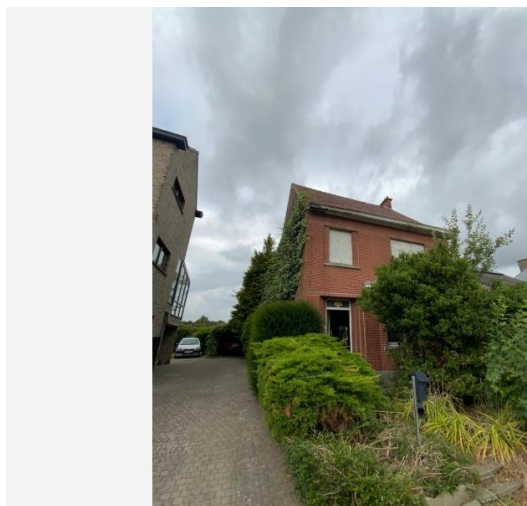
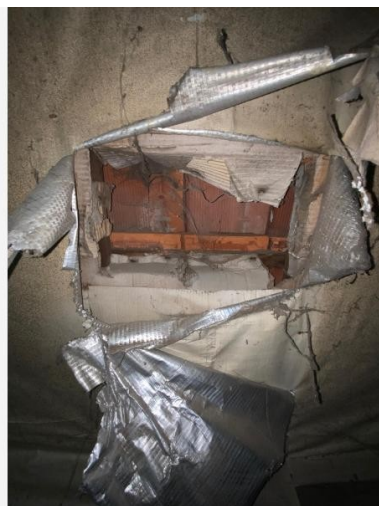
### Fiche 9: Geen onderdak aangetroffen

| Beschrijving | Notitie | Terug te vinden op plannen |
|---|---|---|
| Fiche 9: Geen onderdak aangetroffen | Na het optillen van een pan werd geen asbestverdacht onderdak aangetroffen. Dit betekent niet dat er geen onderdak aanwezig kan zijn op plaatsen die niet gecontroleerd werden. Bij werken, laat een eventueel aangetroffen onderdak controleren op aanwezigheid van asbest. | Plan 1.5: Zolder |
