# Asbestinventarisatetest

Daalstraat 1, 9404 Ninove

Attestnummer : 20260312-000508.000

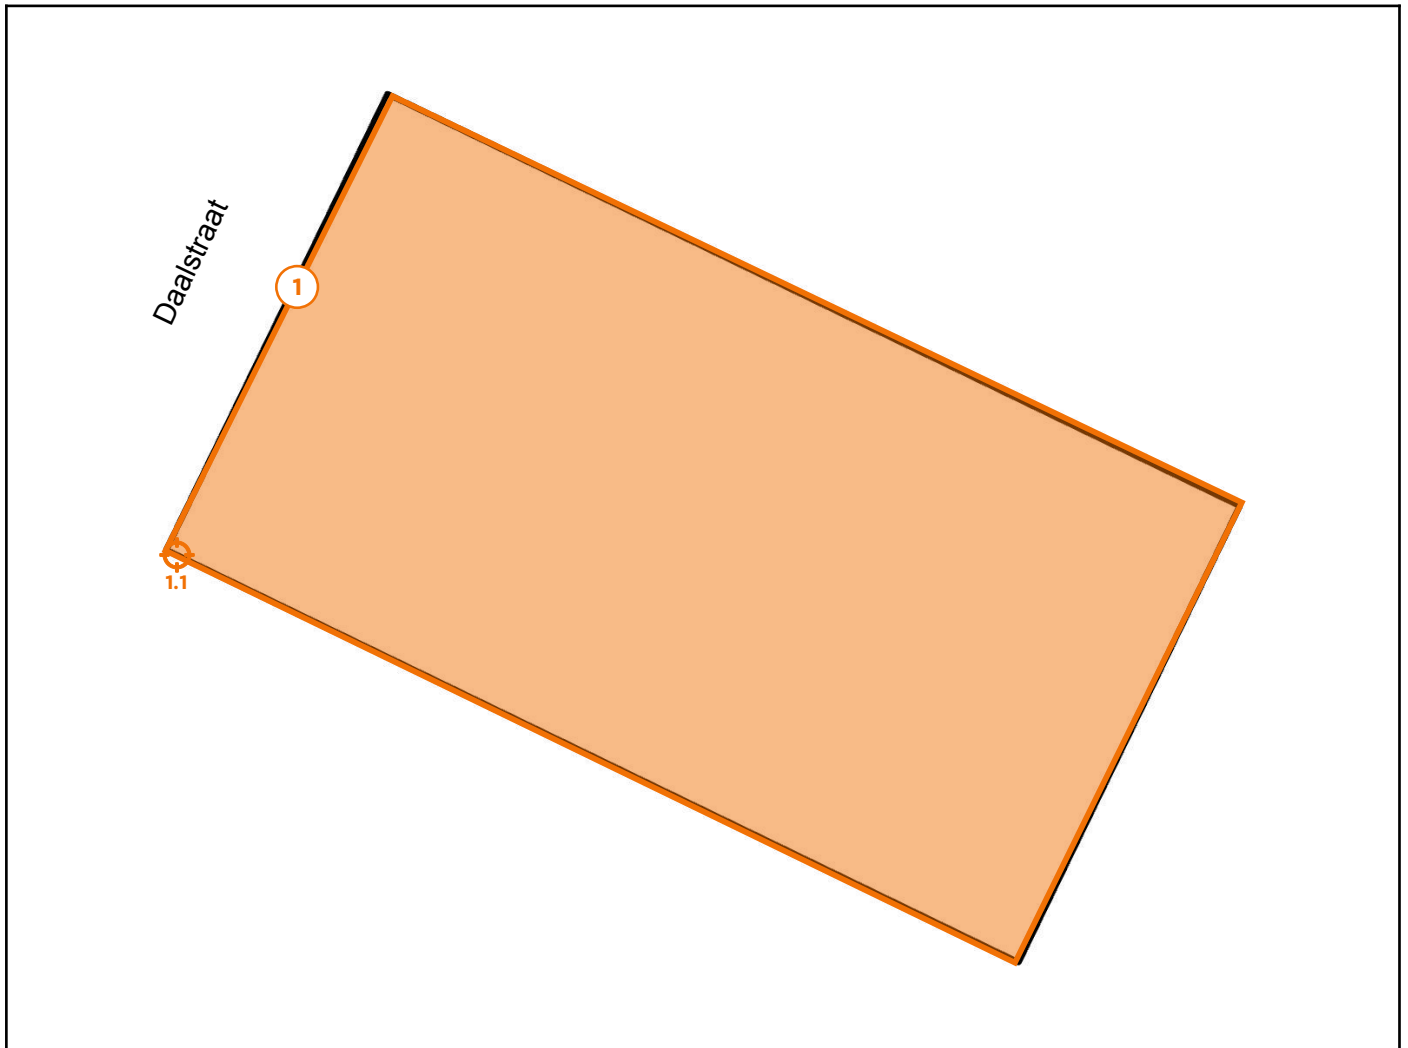
## Plan 3.1: Kippenhok plan

| Beschrijving | Type | Actie |
|---|---|---|
| 1. Dak in golfplaten (cement) | Asbestmateriaal | <a href="#">Verwijderen</a> |

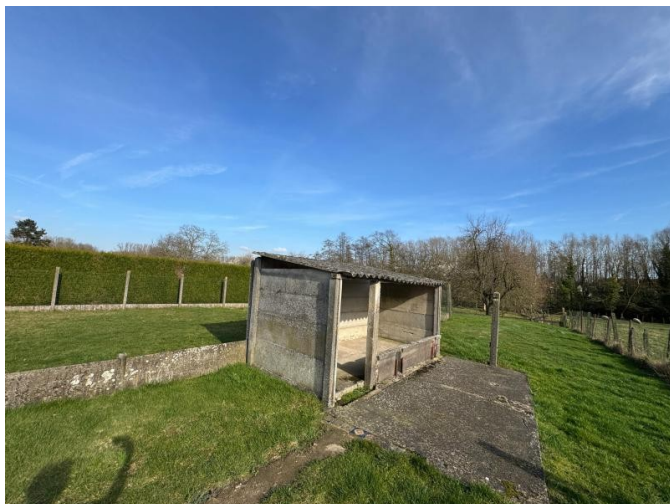
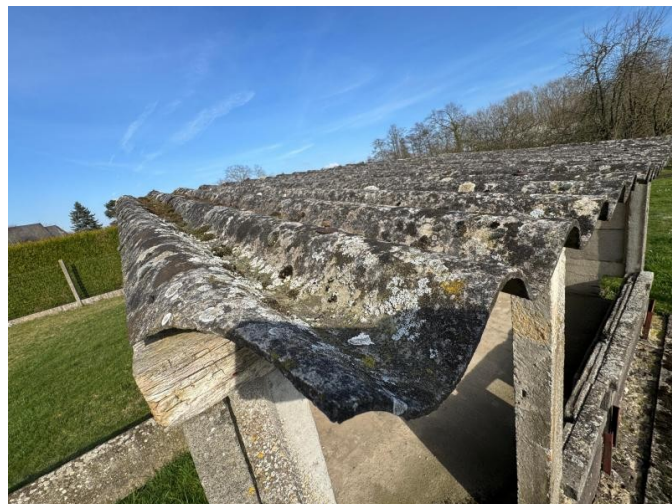
| Eindbeoordeling materiaalrisico | Verhoogd materiaalrisico en/of verhoogde kans op vezelvrijgave |

| Toestand van het materiaal | Matig beschadigd, matig verweerd |

| # | Type | Referentie | Resultaat |
|---|---|---|---|
| 1.1 | Puntmonster | M4 | Chrysotiel, Crocidoliet |

Verwijderen

- Verwijder dit asbestmateriaal zo snel mogelijk. Volg de toestand goed op.
- Hemelwater dat afspoelt van asbestcement daken of gevels kan asbestdeeltjes bevatten. Gebruik het enkel voor gesloten circuits (bv. spoelen toiletten). Reinig na het vervangen van het dak of de gevel de dakgoten en regenwaterput of -ton om asbesthoudend sediment of slib te verwijderen

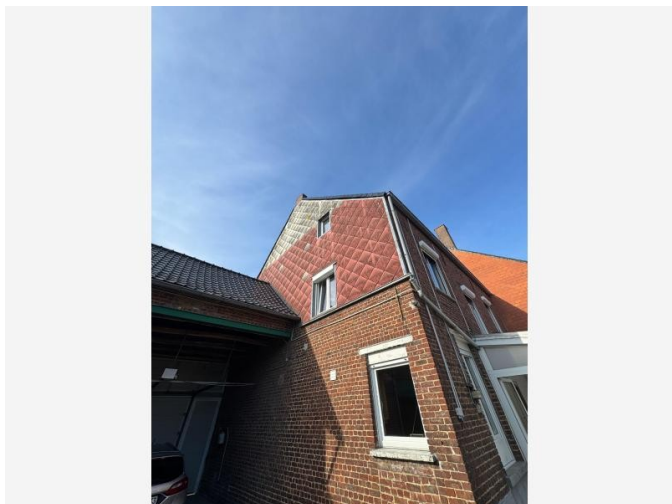
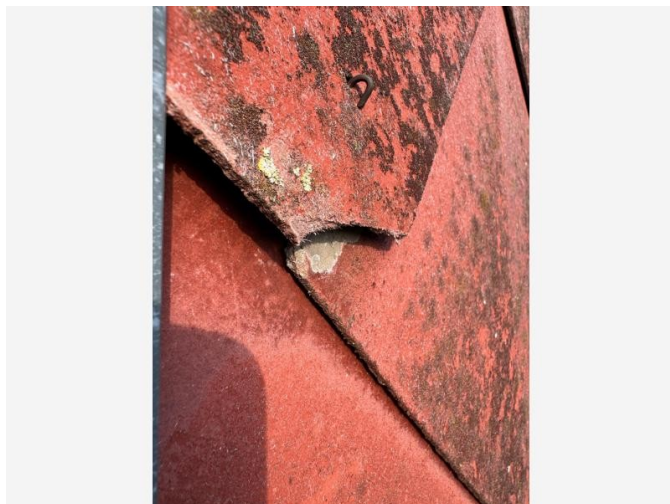
| Eindbeoordeling materiaalrisico | Verhoogd materiaalrisico en/of verhoogde kans op vezelvrijgave |

Verwijderen

- Verwijder dit asbestmateriaal zo snel mogelijk. Volg de toestand goed op.
- Hemelwater dat afspoelt van asbestcement daken of gevels kan asbestdeeltjes bevatten. Gebruik het enkel voor gesloten circuits (bv. spoelen toiletten). Reinig na het vervangen van het dak of de gevel de dakgoten en regenwaterput of -ton om asbesthoudend sediment of slib te verwijderen

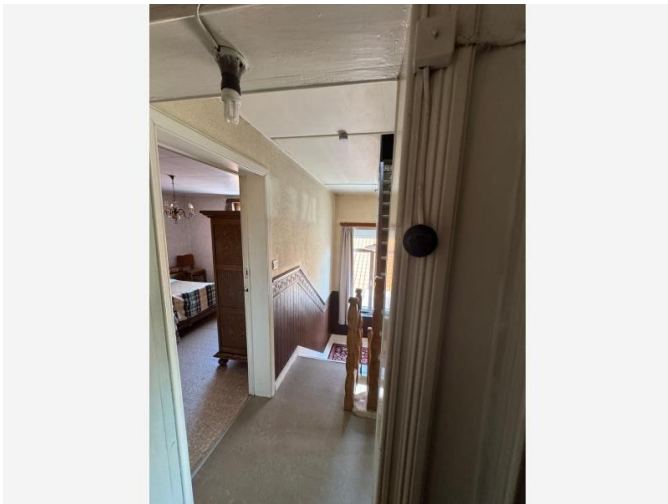
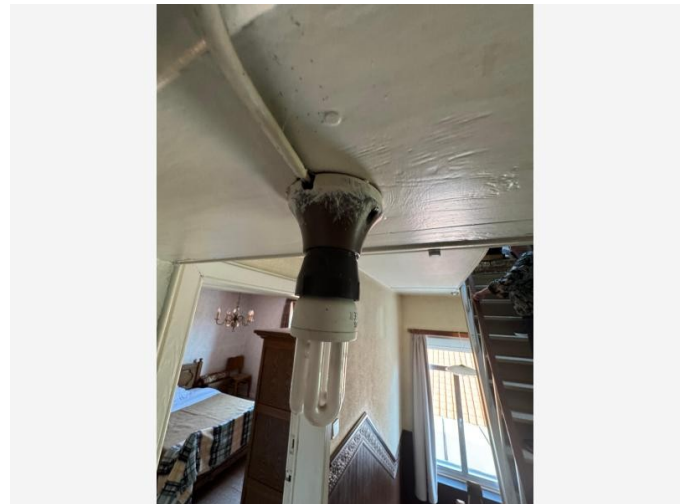
| Opmerking | <p>Deze oppervlakte werd niet gemeten, maar geschat op basis van een benadering voor alle aanwezige lamphouders. Deze schatting mag niet worden gebruikt als maatstaf voor heffingen. Als deskundige hebben wij geverifieerd dat het materiaal inderdaad bakeliet betreft en geen harde PVC. Bakeliet wordt door ons beschouwd als een asbestverdachte toepassing, aangezien het in veel gevallen asbesthoudend is. We hebben echter geen staalname uitgevoerd om de functionaliteit van de stopcontacten niet in gevaar te brengen.</p> |

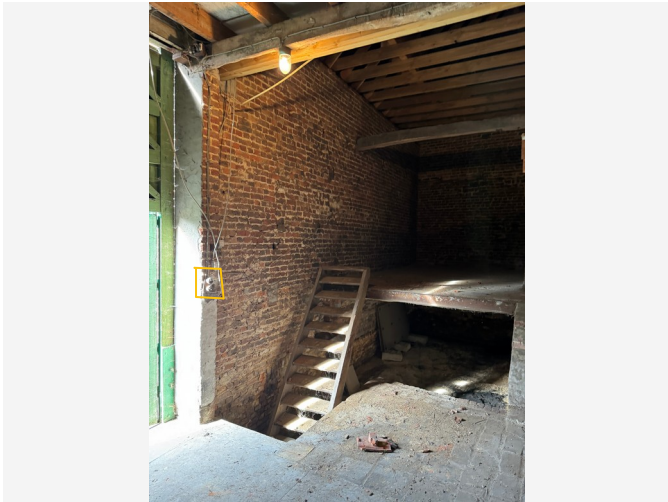
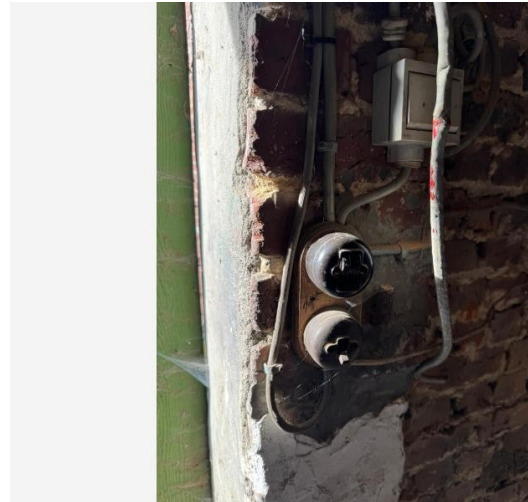
| Opmerking | <p>Deze oppervlakte werd niet gemeten, maar geschat op basis van een benadering voor alle aanwezige schakelaars. Deze schatting mag niet worden gebruikt als maatstaf voor heffingen. Als deskundige hebben wij geverifieerd dat het materiaal inderdaad bakeliet betreft en geen harde PVC. Bakeliet wordt door ons beschouwd als een asbestverdachte toepassing, aangezien het in veel gevallen asbesthoudend is. We hebben echter geen staalname uitgevoerd om de functionaliteit van de schakelaars niet in gevaar te brengen.</p> |

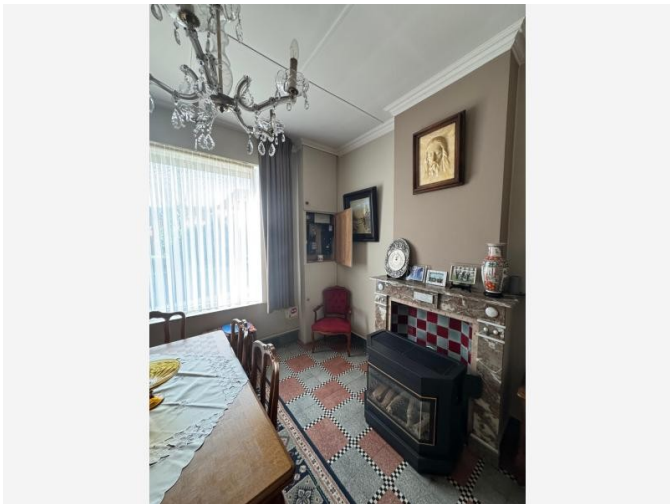
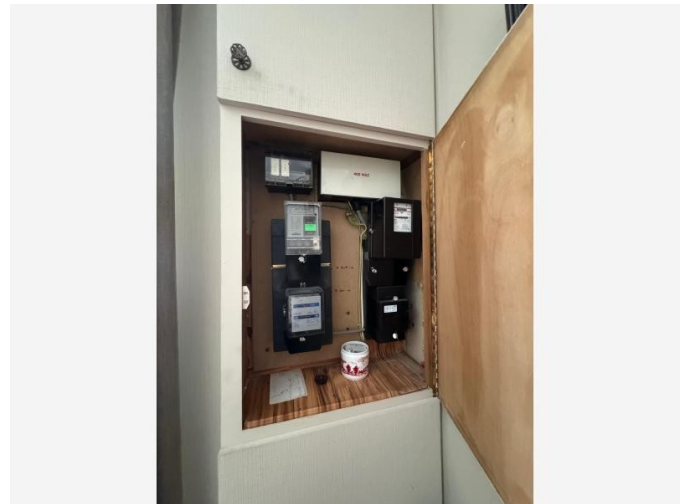
| Opmerking | <p>Deze oppervlakte werd niet gemeten, maar geschat op basis van een benadering van de aanwezige tellerkast. Deze schatting mag niet worden gebruikt als maatstaf voor heffingen. Als deskundigen hebben wij vastgesteld dat het materiaal daadwerkelijk bakeliet betreft en geen harde pvc. Bakeliet wordt door ons beschouwd als een asbestverdachte toepassing, aangezien het in veel gevallen asbesthoudend is. We hebben geen staalname uitgevoerd om de functionaliteit van de tellerkast niet in gevaar te brengen. Daarnaast is staalname verboden, aangezien de tellerkast eigendom is van de nutsvoorzieningsmaatschappij.</p> |

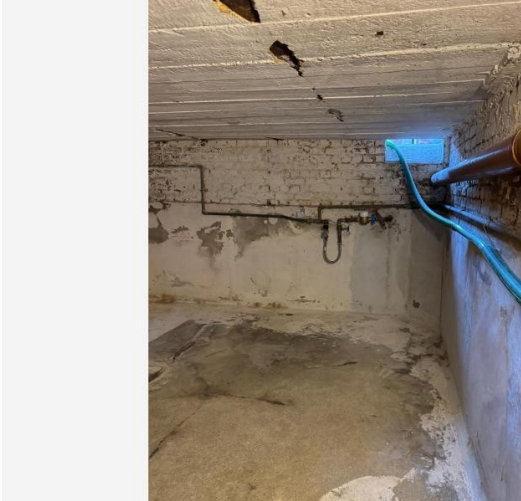
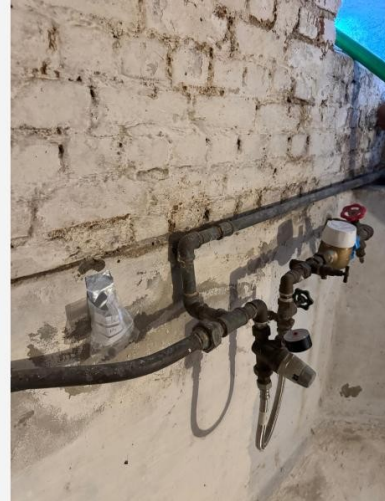
## Fiche 11: Smeerlaag in cement kelder

Geen asbest

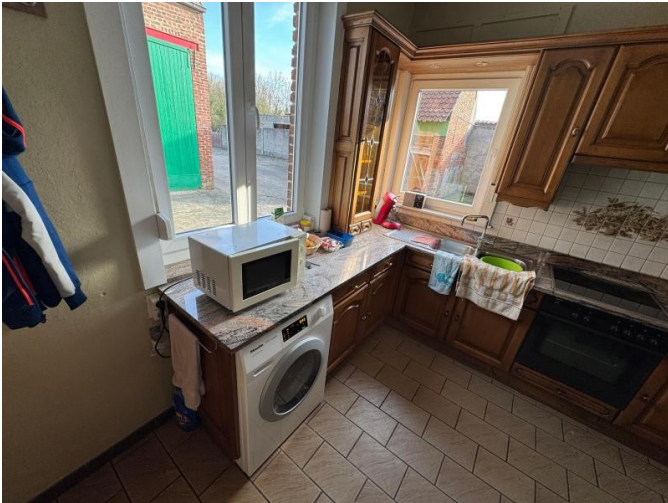
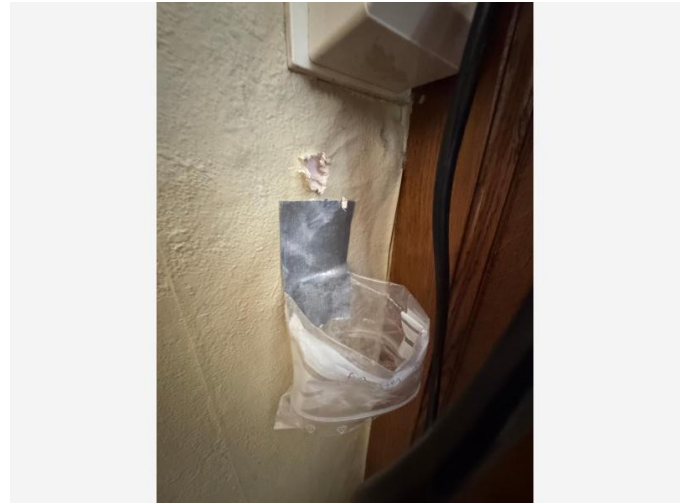
## Fiche 12: Pleisterwerk muren

Geen asbest

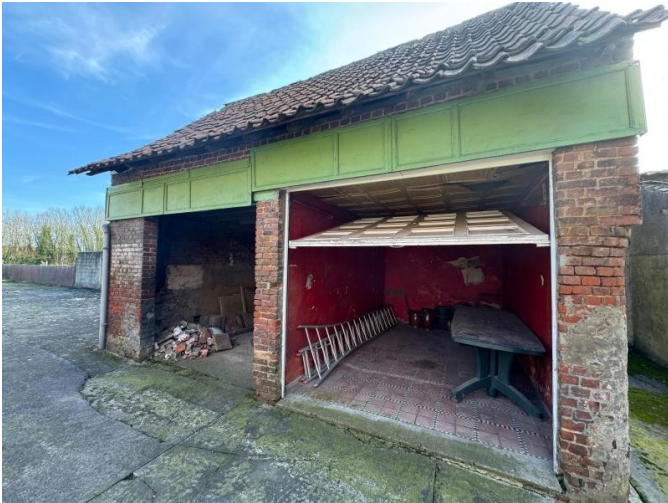
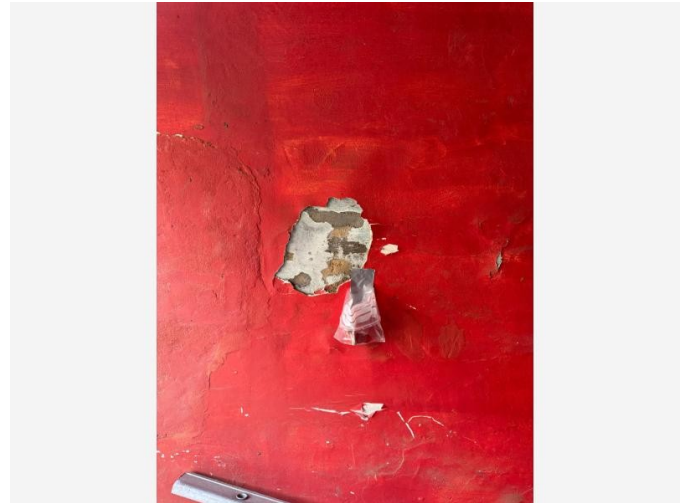
## Fiche 13: Pleisterwerk wanden garage losstaand

Geen asbest
