# Asbestinventarisatattest

Koning Albertstraat 198, 1760 Roosdaal

Attestnummer : 20260727-000031.000

Uitgegeven op : 27.07.2026

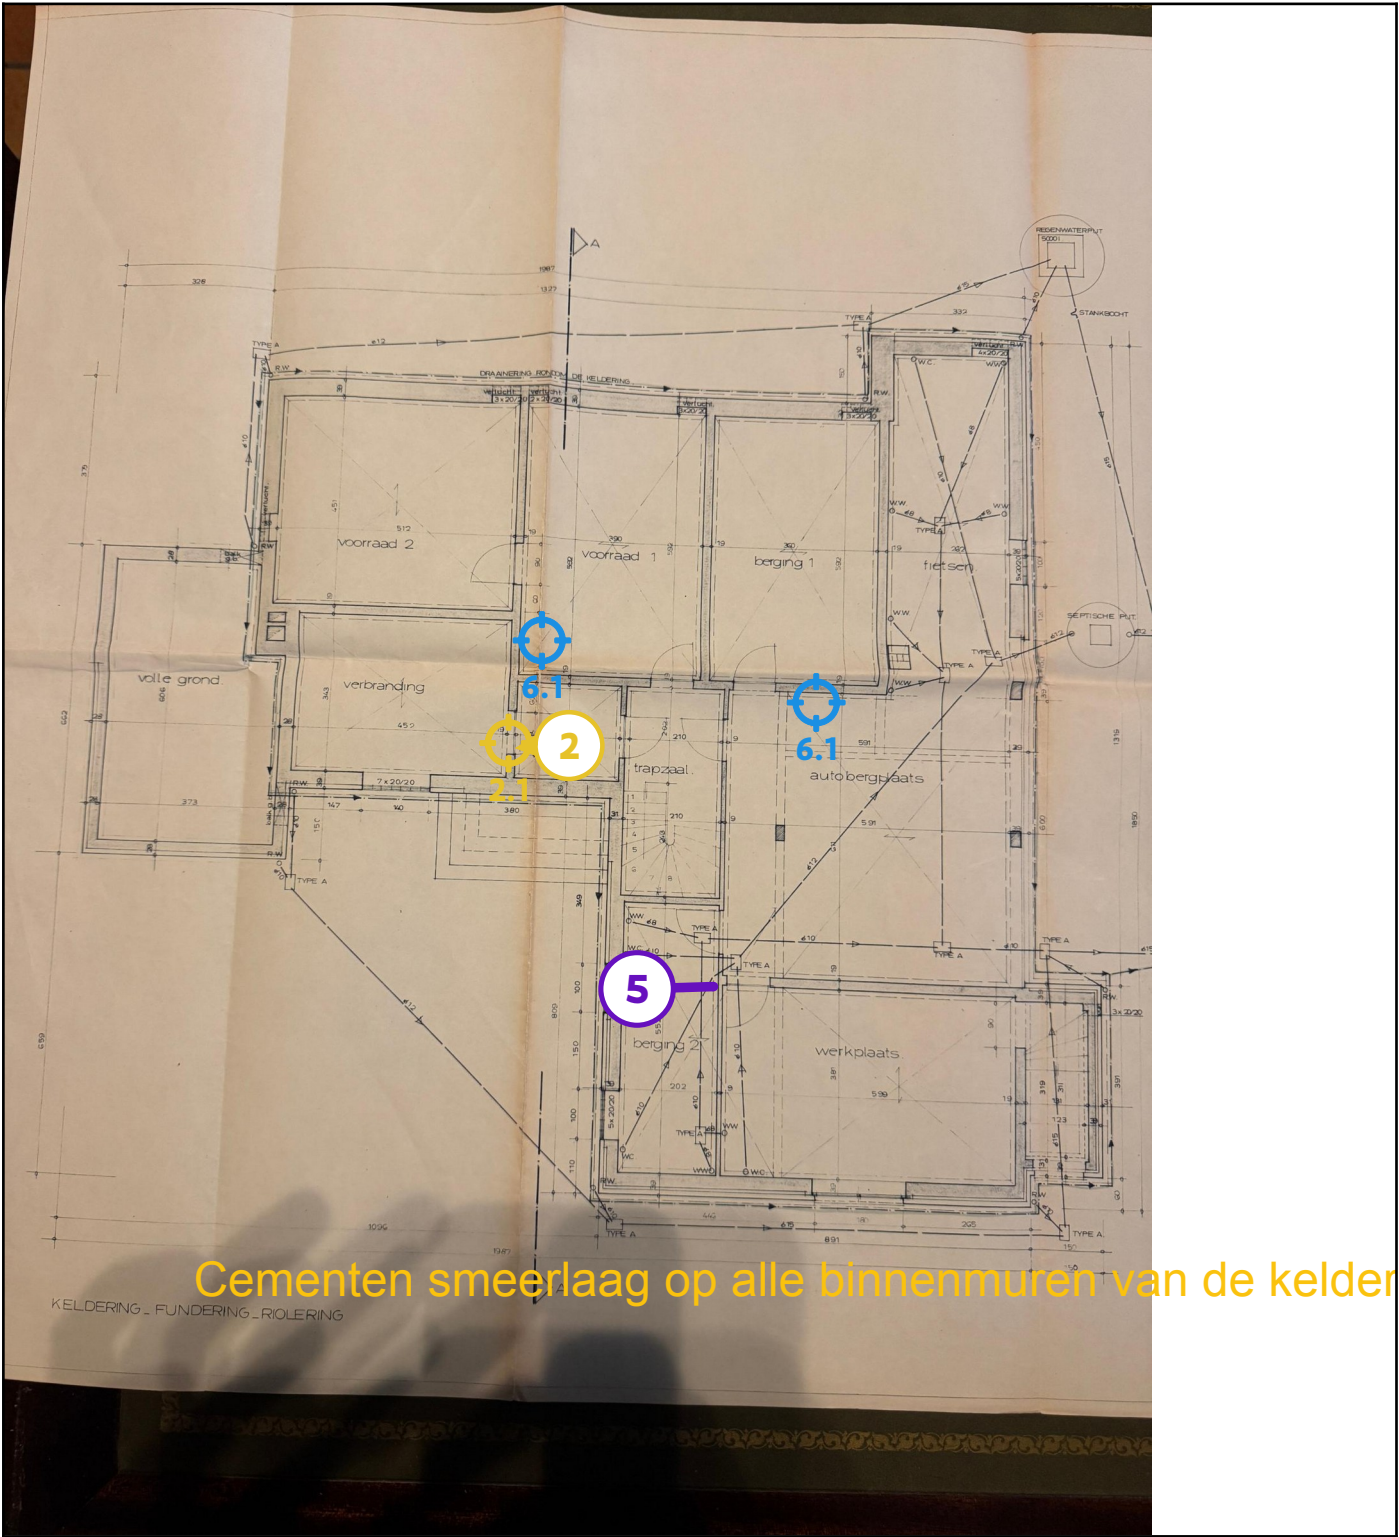
# Plan 1.1: Plan kelder

| Beschrijving | Type | Actie |
|---|---|---|
| 2. Cementbuis | Asbestmateriaal | Zorgvuldig beheren |

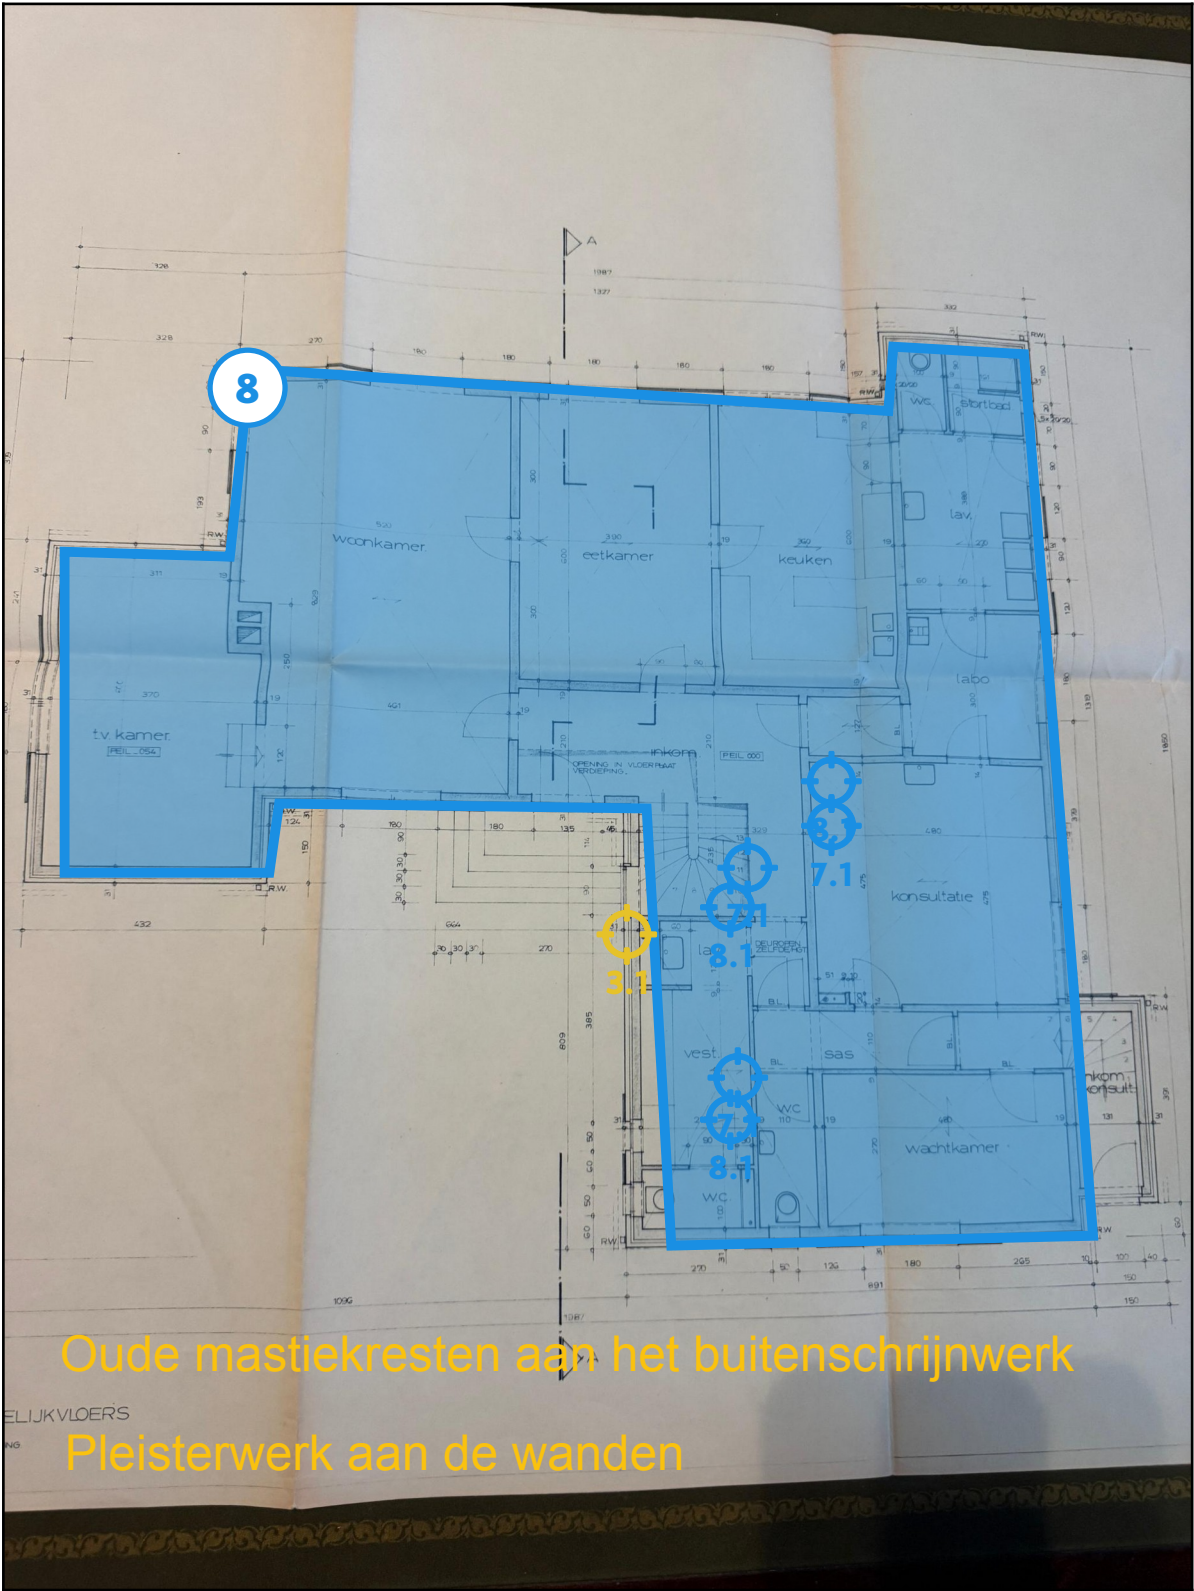
# Plan 1.2: Plan gelijkvloers

| 3. Mastiek | Asbestmateriaal | Zorgvuldig beheren |

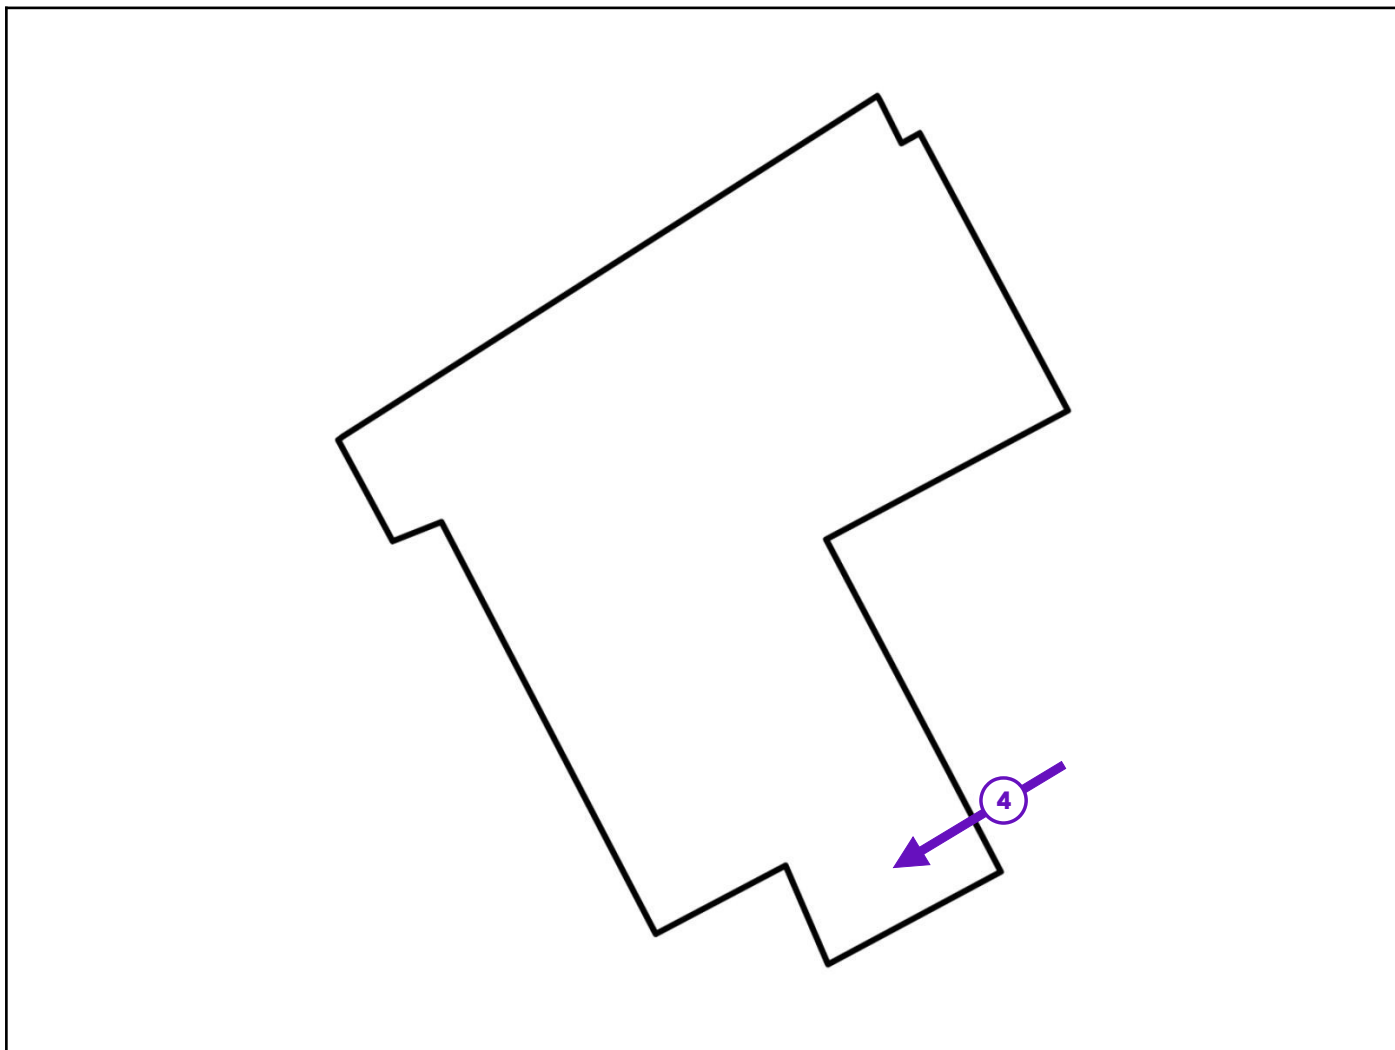
## Plan 1.4: Woning plan daken

| Beschrijving | Type | Actie |
|---|---|---|
| 4. Schouw | Beperking | - |

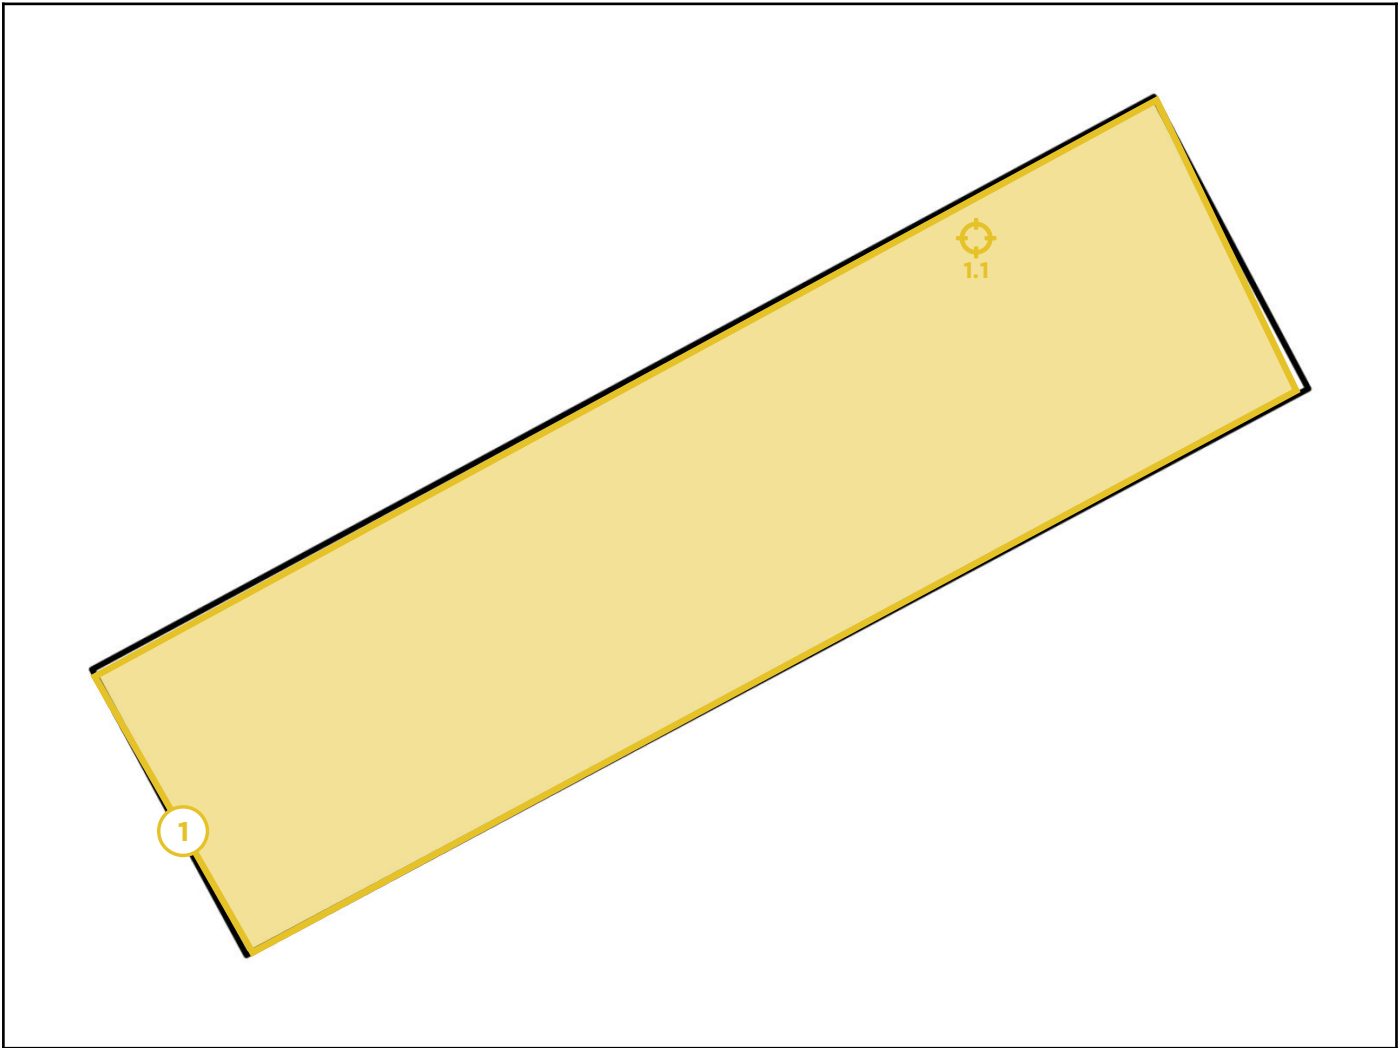
## Plan 2.1: Tuinhuis plan

| Beschrijving | Type | Actie |
|---|---|---|
| 1. Onderdak tuinhuis type Menuiserie | Asbestmateriaal | Zorgvuldig beheren |

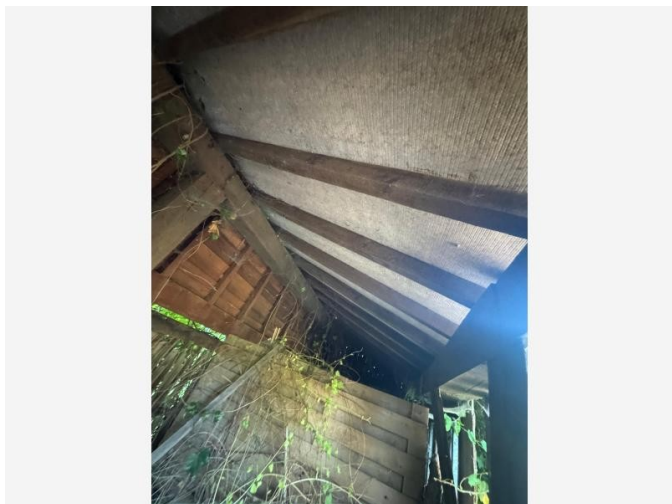
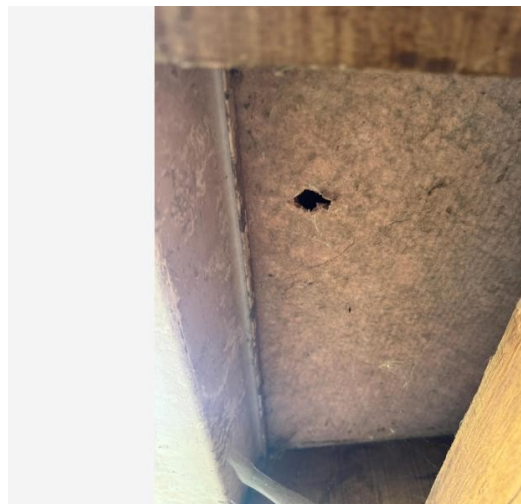
| Eindbeoordeling materiaalarisico | Laag materiaalarisico en/of verlaagde kans op vezelvrijgave |

| Toestand van het materiaal | Licht beschadigd, licht verweerd. Intacte calciumsilicaatplaat of materiaal met categorie 3-gebondenheid |

| # | Type | Referentie | Resultaat |
|---|---|---|---|
| 1.1 | Puntmonster | 4 | Chrysotiel |

| Beschrijving | Onderdak tuinhuis type Menuiserite |

- Zorg voor een veilig beheer. Vermijd het beschadigen van het asbestmateriaal. Controleer de toestand jaarlijks op wijzigingen.

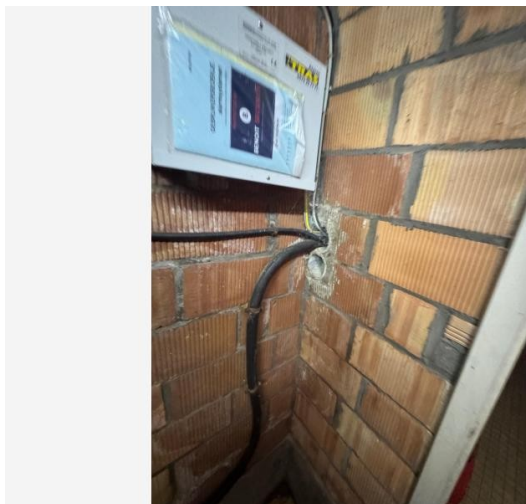
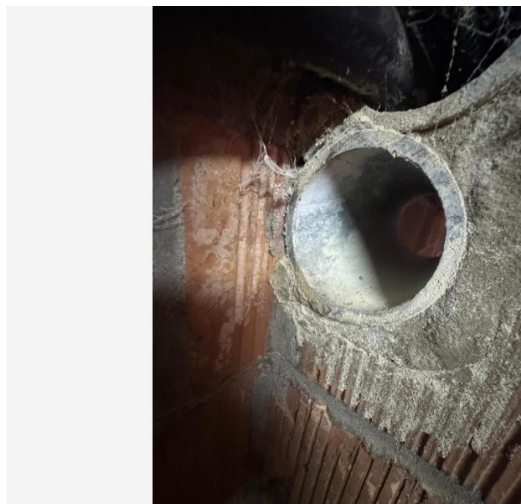
| Eindbeoordeling materiaalarisico | Laag materiaalarisico en/of verlaagde kans op vezelvrijgave |

| Toestand van het materiaal | Licht beschadigd, licht verweerd. Intacte calciumsilicaatplaat of materiaal met categorie 3-gebondenheid |

| # | Type | Referentie | Resultaat |
|---|---|---|---|
| 2.1 | Puntmonster | 3 | Chrysotiel |

| Beschrijving | Cementbuis |

- Zorg voor een veilig beheer. Vermijd het beschadigen van het asbestmateriaal. Controleer de toestand jaarlijks op wijzigingen.

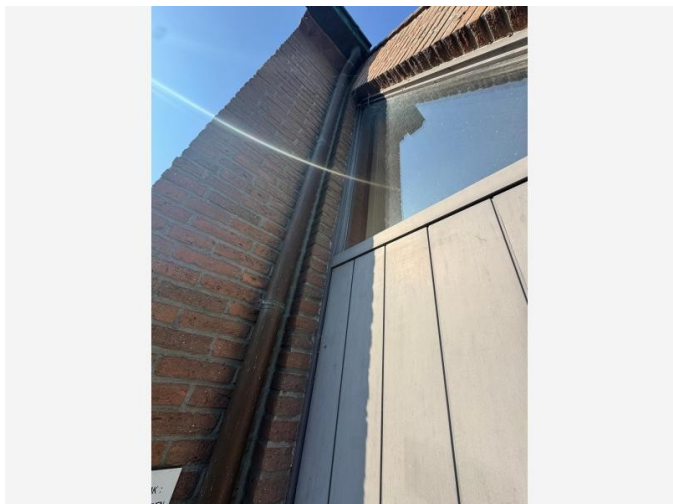
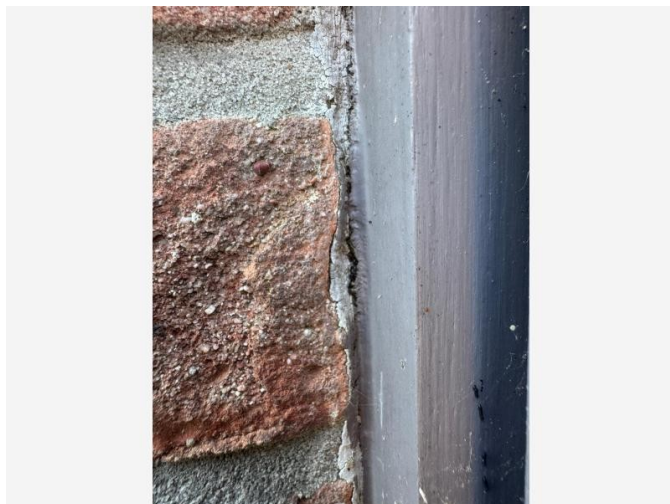
| Eindbeoordeling materiaalrisico | Laag materiaalrisico en/of verlaagde kans op vezelvrijgave |

| Toestand van het materiaal | Licht beschadigd, licht verweerd. Intacte calciumsilicaatplaat of materiaal met categorie 3-gebondenheid |

| # | Type | Referentie | Resultaat |
|---|---|---|---|
| 3.1 | Puntmonster | 6 | Chrysotiel |

| Beschrijving | Mastiek |

- Zorg voor een veilig beheer. Vermijd het beschadigen van het asbestmateriaal. Controleer de toestand jaarlijks op wijzigingen.

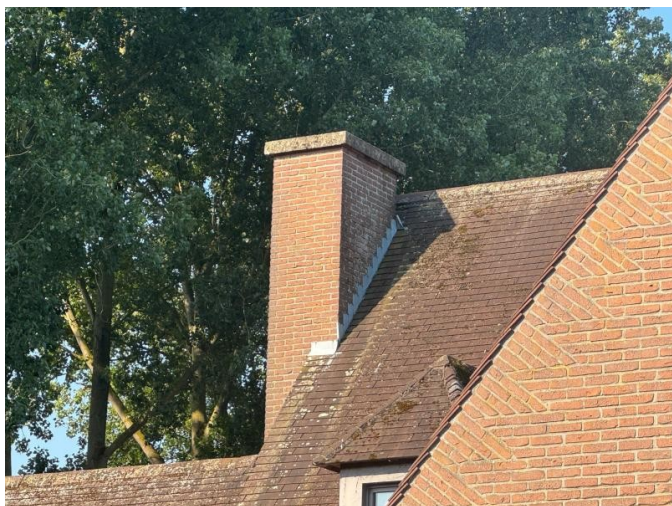
**Reden:** Het te onderzoeken materiaal situeert zich hoger dan 3,50 m te rekenen vanaf een veilige ondergrond

**Uitleg van de asbestdeskundige:** De binnenkant van de schouw is niet waarneembaar. De schouw bevat binnenin mogelijk een asbestcement rookgaskanaal. Laat dit onderzoeken bij eventuele werken.

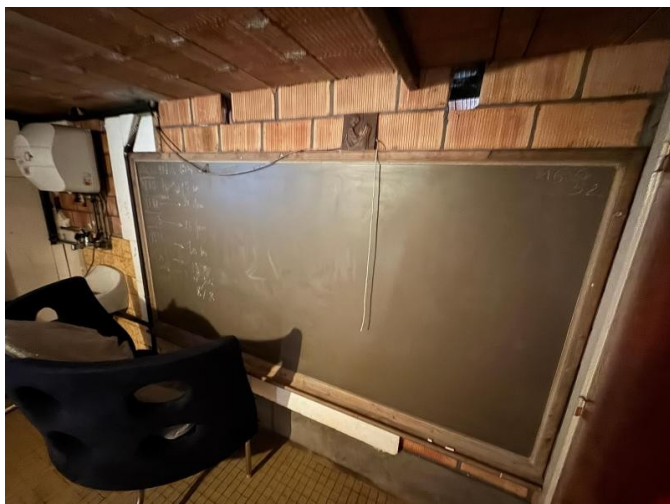
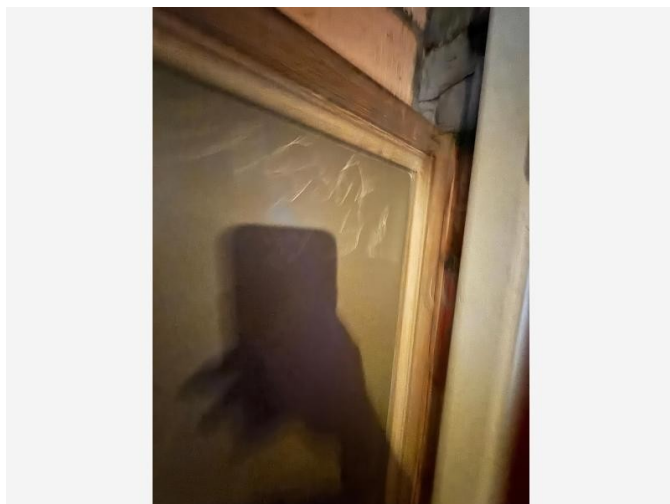
| Eindbeoordeling materiaalrisico | Verhoogd materiaalrisico en/of verhoogde kans op vezelvrijgave |

- Vermijd het beschadigen van de asbesttoepassing. Controleer de toestand jaarlijks op wijzigingen.
- Voer bijkomende staalname(s) uit.

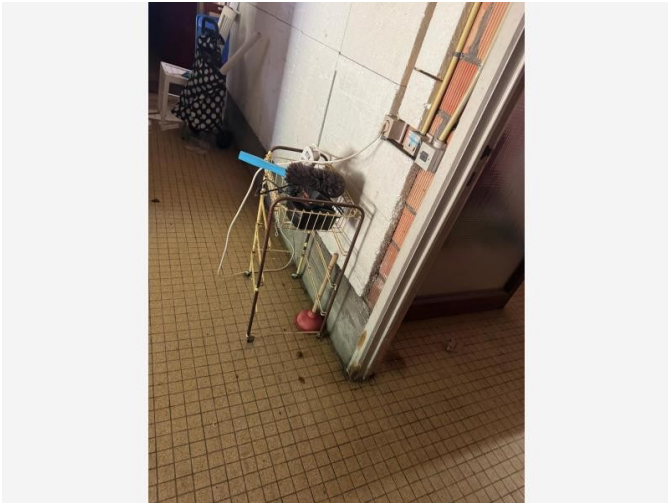
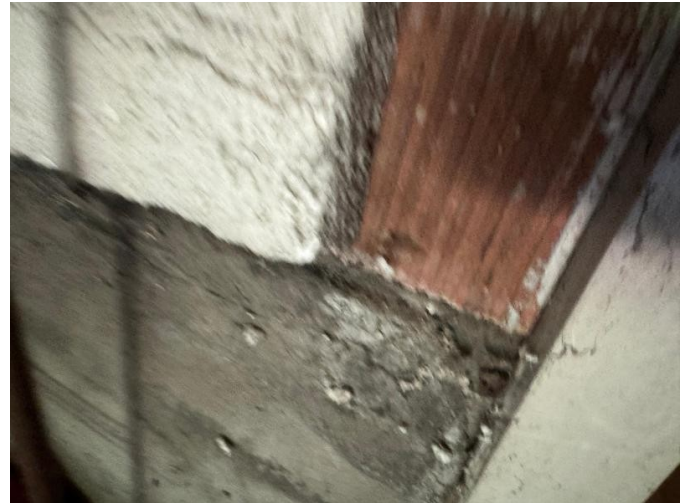
## Fiche 6: Cementen smeerlaag binnen

Geen asbest

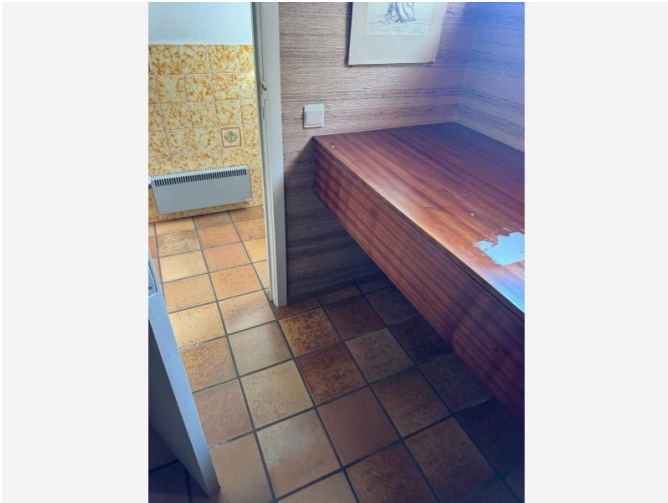
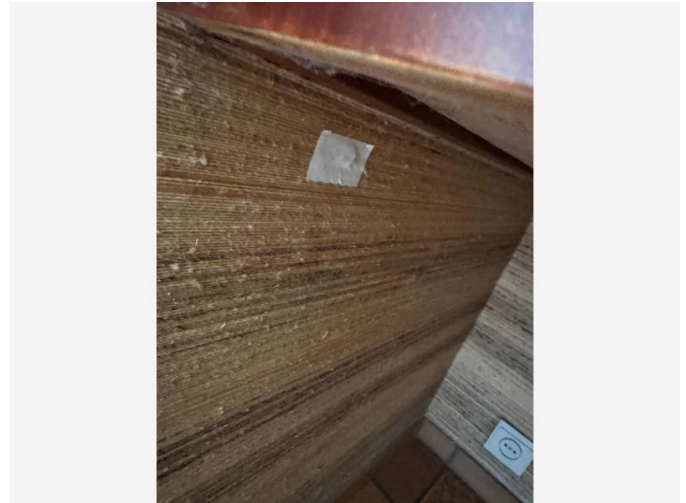
## Fiche 7: Pleisterwerk wanden

Geen asbest

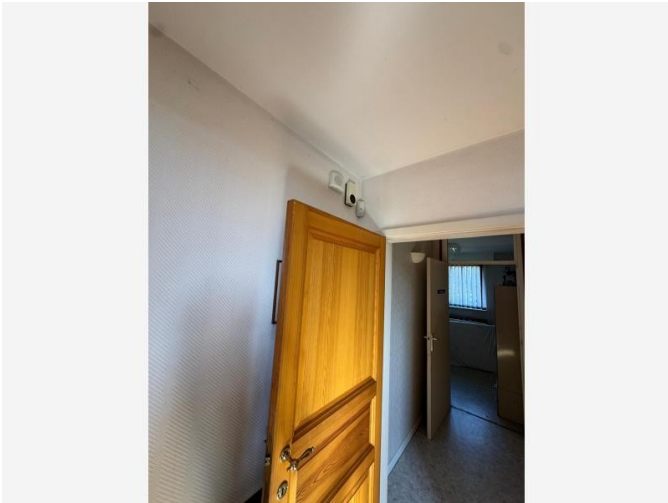
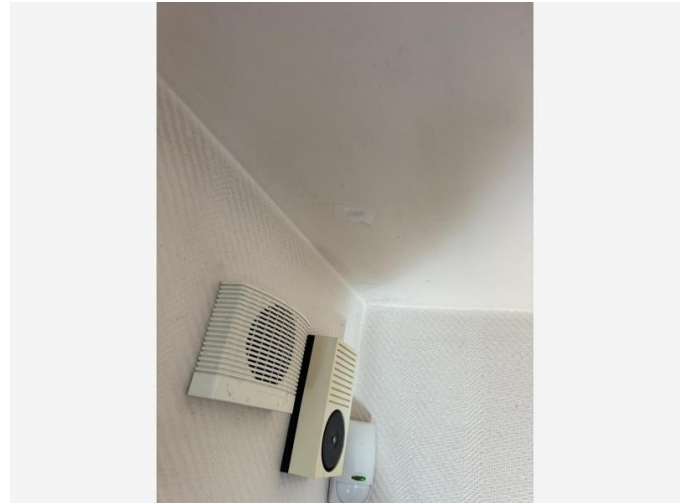
## Fiche 8: Pleisterwerk plafonds

Geen asbest

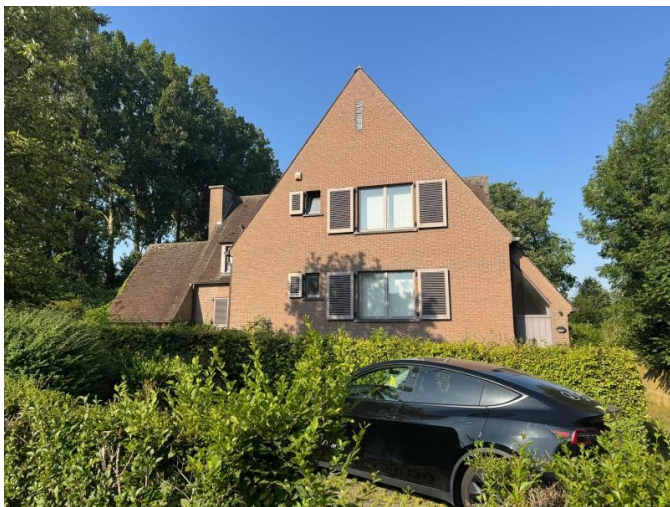
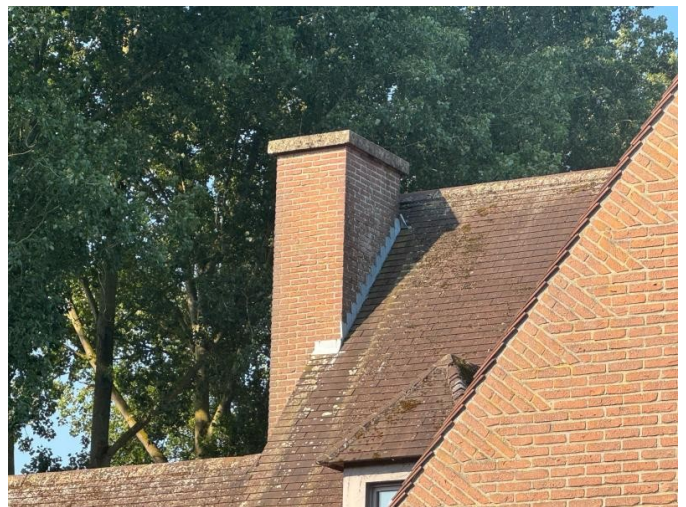
### Fiche 9: Dakbedekking bestaande uit pannen (niet verdacht)

| Beschrijving | Notitie | Terug te vinden op plannen |
|---|---|---|
| Fiche 9: Dakbedekking bestaande uit pannen (niet verdacht) | De dakbedekking is niet-asbestverdacht. | - |
