# Asbestinventarisatetest

Kleemstraat 85, 1760 Roosdaal

Attestnummer : 20260808-000030.000

**Asbestveilig** (maar niet asbestvrij)

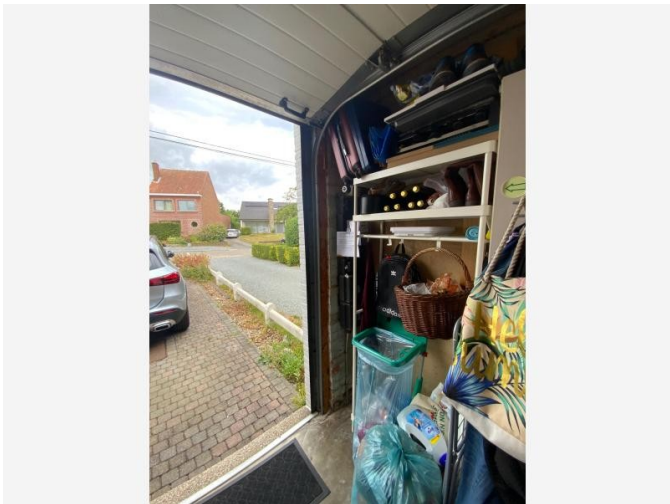
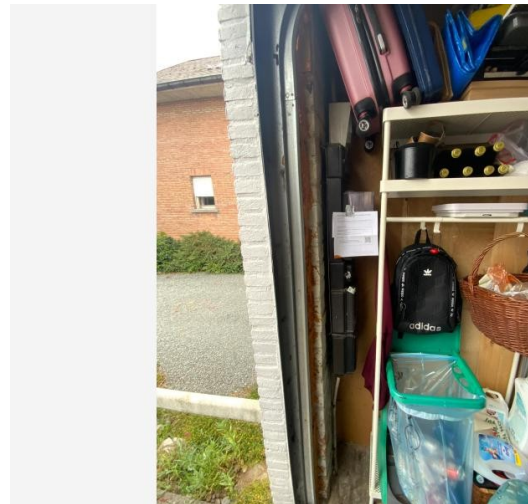
Overzichtsfoto

Detailfoto

| Eindbeoordeling materiaalarisico | Laag materiaalarisico en/of verlaagde kans op vezelvrijgave |

| Asbestsoort (vezeltype) | Crocidoliet aanwezig |
| Toestand van het materiaal | Onbeschadigd, niet verweerd |

| Beschrijving | Bakeliet schakelkast |
| Identificatiemethode | <p>De asbestdeskundige beoordeelt het materiaal als asbestverdacht en dus asbesthoudend, en dit zonder monstername.</p> <p>Motivatie: De monstername brengt andere schade aan dan schade die inherent is aan de monstername.</p> |
| Opmerking | De hoeveelheid is een zo nauwkeurig mogelijke opmeting. Hieraan kunnen evenwel geen rechten worden ontleend. Monstername niet uitgevoerd wegens risico op beschadiging van een elektrisch component en mogelijke blootstelling aan spanning of storingen in de elektrische installatie. |

Zorgvuldig beheren

- Zorg voor een veilig beheer. Vermijd het beschadigen van het asbestmateriaal. Controleer de toestand jaarlijks op wijzigingen.
- Voer bijkomende staalname(s) uit.

- Eenvoudige handelingen: mag via doe-het-zelf of door werknemer(s) met opleidingsattest eenvoudige handelingen  
Deze toepassing kan door een aannemer die over een opleidingsattest eenvoudige handelingen beschikt of door een particulier (doe-het-zelf), verwijderd worden indien er geen verhoogd risico op vrijgave van asbestvezels (max. concentratie 0,01 vezels/cm<sup>3</sup> - CODEX Art. VI.3-54) ontstaat en de toepassing voorafgaand wordt gefixeerd/bevochtigd; de individuele elementen zonder machinale werktuigen (boormachine, slijpschijf, hogedrukreiniger,...) en zonder breken of gooien een voor een losgemaakt worden; en ten slotte dubbel en luchtdicht verpakt weggevoerd worden naar een erkend afvalpunt (recyclagepark).

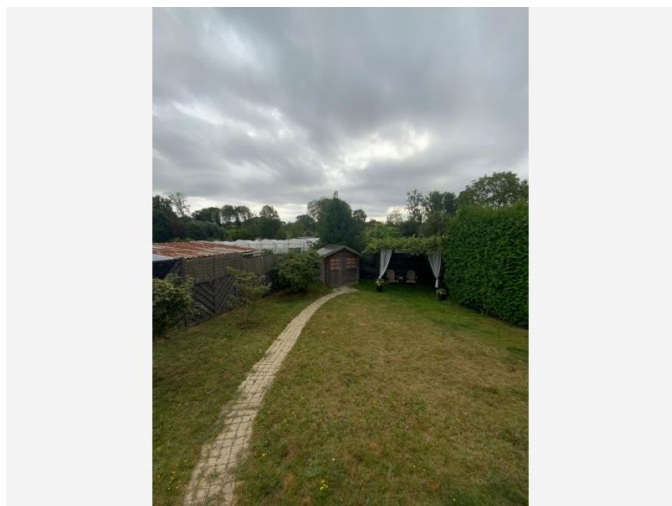
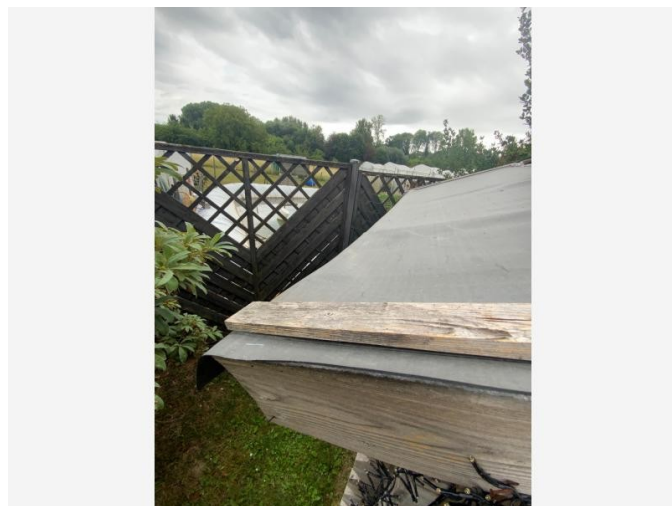
Geen waarneembare asbestverdachte materialen aangetroffen.

| Basis voor advies | De asbestdeskundige beoordeelt het materiaal als niet-asbestverdacht. |

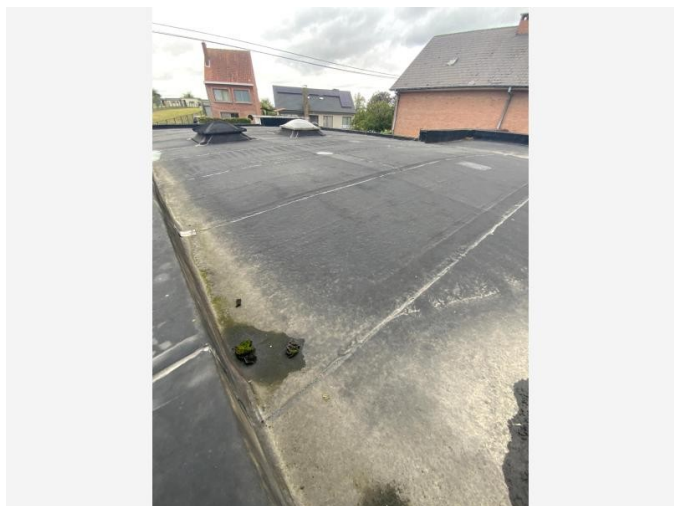
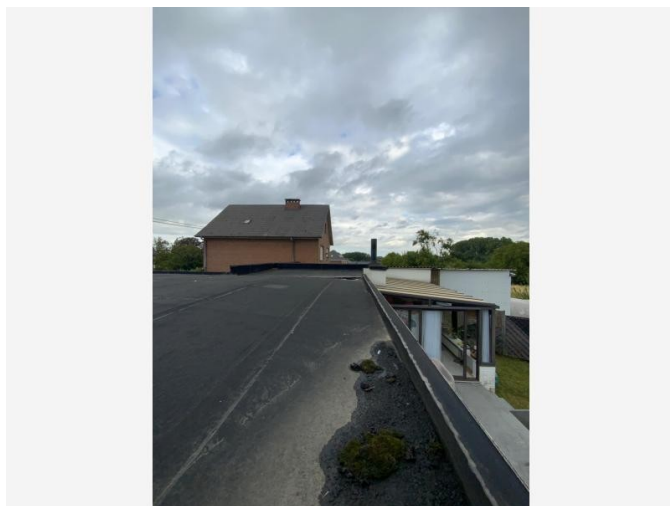
## Fiche 3: Roofing

Geen asbest

| # | Type | Referentie | Resultaat |
|---|---|---|---|
| 3.1 | Puntmonster | 5826-roof-kleem | Geen asbest |

| Opmerking | Staalname tot op de eventuele onderliggende lagen is niet mogelijk zonder uitbreiding naar een destructief onderzoek. |

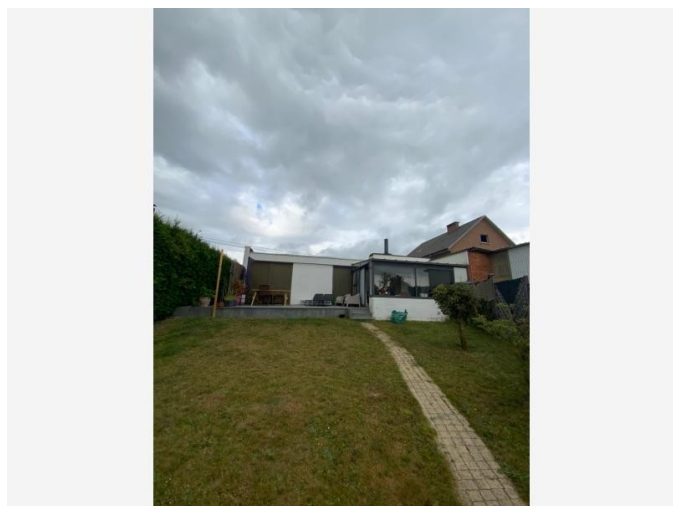
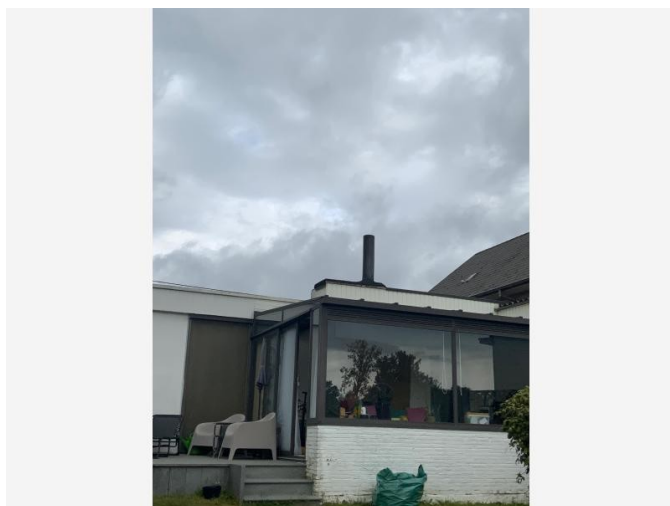
### Fiche 4: Rookgaskanaal (niet verdacht)

| Beschrijving | Notitie | Terug te vinden op plannen |
|---|---|---|
| Fiche 4: Rookgaskanaal (niet verdacht) | Het rookgaskanaal is niet-asbestverdacht. | Plan 1.1: Hoofdgebouw plan |

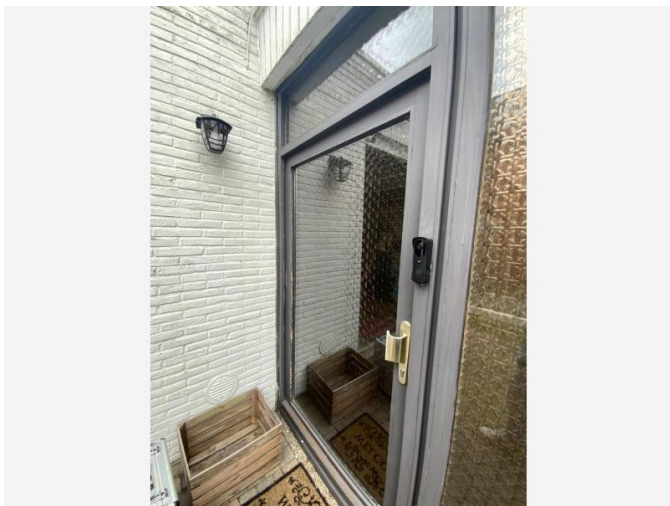
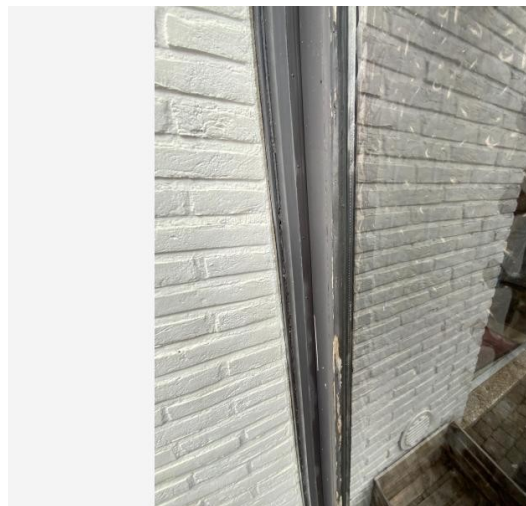
## Fiche 5: Kit aan de ramen

| Beschrijving | Notitie | Terug te vinden op plannen |
|---|---|---|
| Fiche 5: Kit aan de ramen | De kit aan de ramen is niet asbestverdacht. Alle ramen werden gecontroleerd. | - |

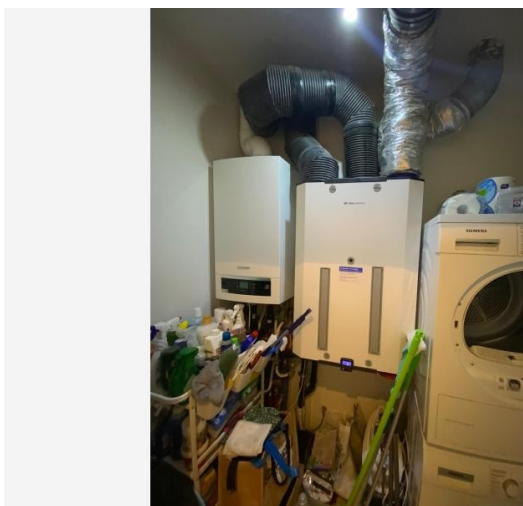
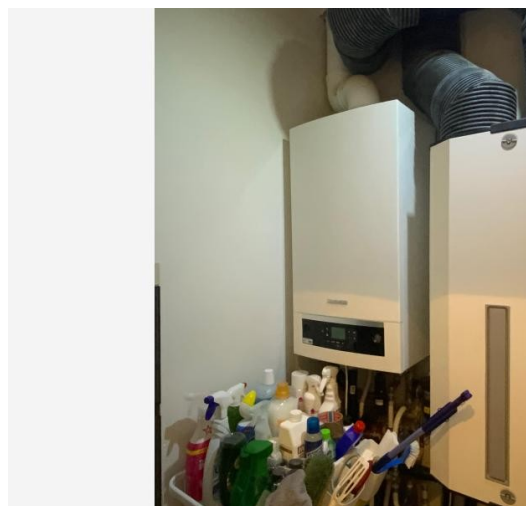
## Fiche 6: CV-ketel (niet verdacht)

| Beschrijving | Notitie | Terug te vinden op plannen |
|---|---|---|
| Fiche 6: CV-ketel (niet verdacht) | De CV-ketel (dichtingen, isolerend materiaal) is niet asbestverdacht. | - |

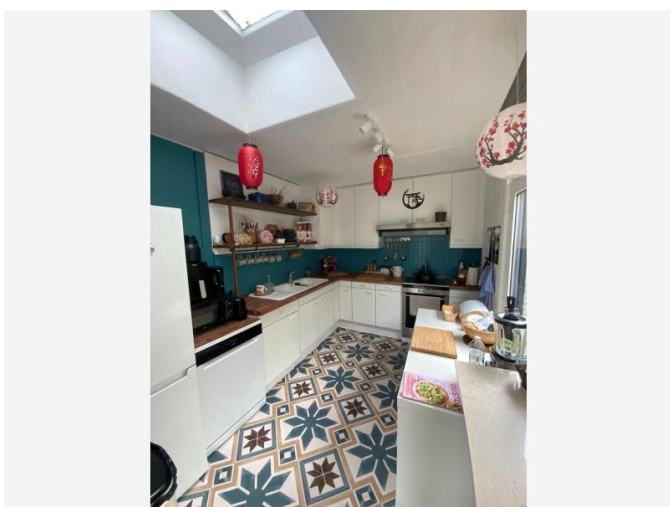
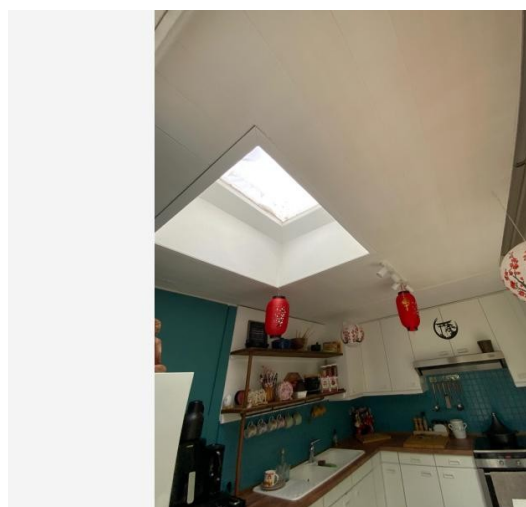
## Fiche 7: Plafonds en muren bestaande uit voorzetpanelen

| Beschrijving | Notitie | Terug te vinden op plannen |
|---|---|---|
| Fiche 7: Plafonds en muren bestaande uit voorzetpanelen | De plafonds en muren werden afgewerkt met niet-asbestverdachte voorzetpanelen die inspectie van de bedekte structuur (opbouw, pleisterwerk) verhinderen. | Plan 1.2: Gelijkvloers |
