# Asbestinventarisatattest

Korte Kamstraat 23, 1760 Roosdaal

Attestnummer : 20260826-000059.000

Uitgegeven op : 26.08.2026

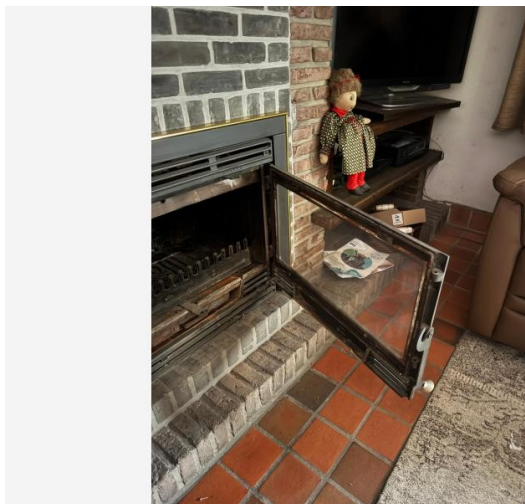
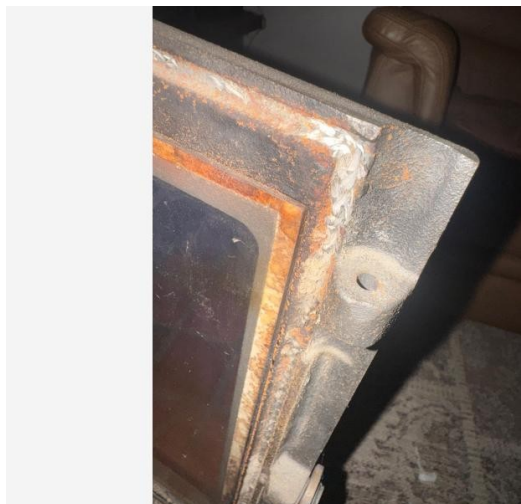
| Eindbeoordeling materiaalrisico | Hoog materiaalrisico en/of hoge kans op vezelvrijgave |

| Gebondenheid | Categorie 3: niet-hechtgebonden met weinig of geen matrix |
| Asbestsoort (vezeltype) | Alleen chrysotiel aanwezig |
| Asbestconcentratie | Hoog ( $\geq 50\%$ ) |
| Toestand van het materiaal | Zwaar beschadigd, zwaar verweerd |

| Beschrijving | Kachelkoord |
| Hoeveelheid (lengte - omtrek - aantal) | • 2,00 m - 1,00 cm - 1 stuk |

**Dringend verwijderen**

- Zorg voor een veilig beheer. Vermijd het beschadigen van het asbestmateriaal. Controleer de toestand jaarlijks op wijzigingen.

- Eenvoudige handelingen: mag via doe-het-zelf of door werknemer(s) met opleidingsattest eenvoudige handelingen  
Deze toepassing kan door een aannemer die over een opleidingsattest eenvoudige handelingen beschikt of door een particulier (doe-het-zelf), verwijderd worden indien er geen verhoogd risico op vrijgave van asbestvezels (max. concentratie 0,01 vezels/cm<sup>3</sup> - CODEX Art. VI.3-54) ontstaat en de toepassing voorafgaand wordt gefixeerd/bevochtigd; de individuele elementen zonder machinale werktuigen (boormachine, slijpschijf, hogedrukreiniger,...) en zonder breken of gooien een voor een losgemaakt worden; en ten slotte dubbel en luchtdicht verpakt weggevoerd worden naar een erkend afvalpunt (recyclagepark).

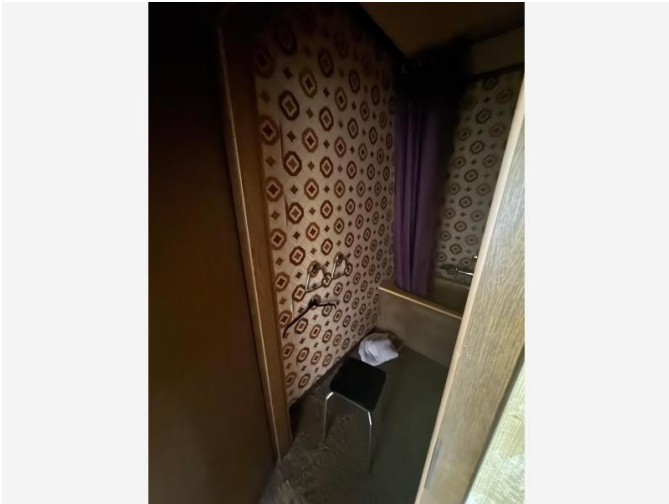
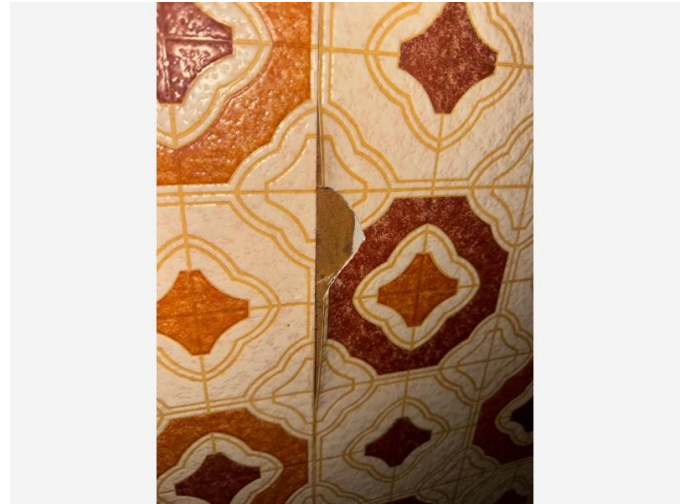
| Eindbeoordeling materiaalarisico | Verhoogd materiaalarisico en/of verhoogde kans op vezelvrijgave |

| Gebondenheid | Categorie 2: niet-hechtgebonden met matrix |
| Asbestconcentratie | Hoog ( $\geq 50\%$ ) |
| Toestand van het materiaal | Licht beschadigd, licht verweerd. Intacte calciumsilicaatplaat of materiaal met categorie 3-gebondenheid |

| # | Type | Referentie | Resultaat |
|---|---|---|---|
| 2.1 | Puntmonster | 5 | Chrysotiel |

| Beschrijving | Wandzeil badkamer |

Verwijderen

- Zorg voor een veilig beheer. Vermijd het beschadigen van het asbestmateriaal. Controleer de toestand jaarlijks op wijzigingen.

- Hermetische zone (erkend asbestverwijderaar)  
Deze toepassing kan enkel door een erkende asbestverwijderaar via de methodiek van hermetische zone verwijderd worden omdat verwijdering via de methodiek van eenvoudige handelingen en/of couveusezakmethode niet mogelijk is; en er automatisch een verhoogd risico op vrijgave van asbestvezels (max. concentratie 0,01 vezels/cm - CODEX Art. VI.3-54) ontstaat. (Bron: CODEX - Art. VI.3-61.- par 1.)

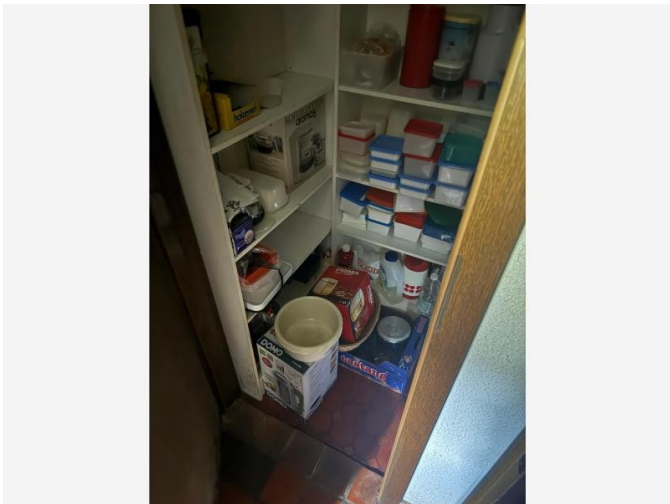
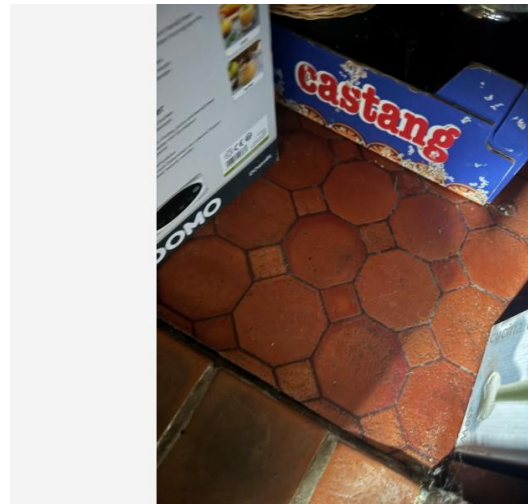
| Eindbeoordeling materiaalarisico | Verhoogd materiaalarisico en/of verhoogde kans op vezelvrijgave |

| Gebondenheid | Categorie 2: niet-hechtgebonden met matrix |
| Asbestconcentratie | Hoog ( $\geq 50\%$ ) |
| Toestand van het materiaal | Licht beschadigd, licht verweerd. Intacte calciumsilicaatplaat of materiaal met categorie 3-gebondenheid |

| # | Type | Referentie | Resultaat |
|---|---|---|---|
| 3.1 | Puntmonster | 4 | Chrysotiel |

| Beschrijving | Vloerzeil keuken |

Verwijderen

- Zorg voor een veilig beheer. Vermijd het beschadigen van het asbestmateriaal. Controleer de toestand jaarlijks op wijzigingen.

- Hermetische zone (erkend asbestverwijderaar)  
Deze toepassing kan enkel door een erkende asbestverwijderaar via de methodiek van hermetische zone verwijderd worden omdat verwijdering via de methodiek van eenvoudige handelingen en/of couveusezakmethode niet mogelijk is; en er automatisch een verhoogd risico op vrijgave van asbestvezels (max. concentratie 0,01 vezels/cm - CODEX Art. VI.3-54) ontstaat. (Bron: CODEX - Art. VI.3-61.- par 1.)

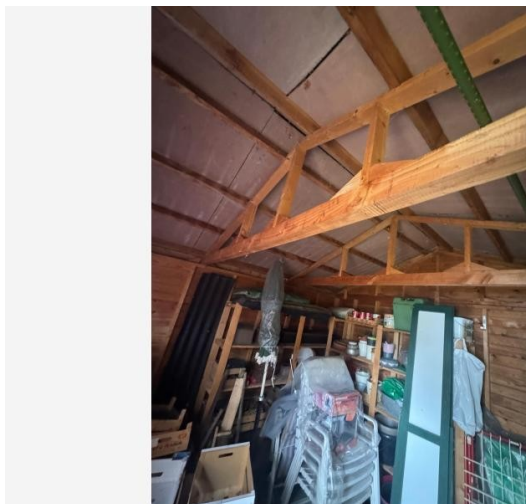
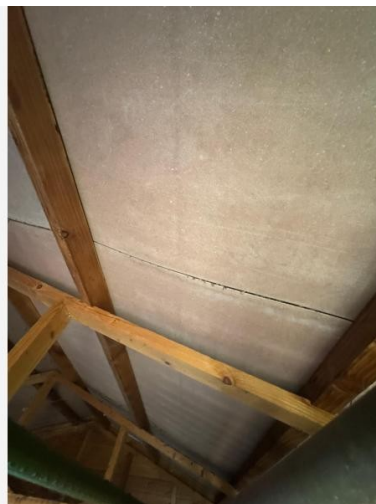
Het asbestmateriaal valt onder de mijlpaal van 2040.

Verwijderen

- Zorg voor een veilig beheer. Vermijd het beschadigen van het asbestmateriaal. Controleer de toestand jaarlijks op wijzigingen.

- Eenvoudige handelingen: mag via doe-het-zelf of door werknemer(s) met opleidingsattest eenvoudige handelingen  
Deze toepassing kan door een aannemer die over een opleidingsattest eenvoudige handelingen beschikt of door een particulier (doe-het-zelf), verwijderd worden indien er geen verhoogd risico op vrijgave van asbestvezels (max. concentratie 0,01 vezels/cm<sup>3</sup> - CODEX Art. VI.3-54) ontstaat en de toepassing voorafgaand wordt gefixeerd/bevochtigd; de individuele elementen zonder machinale werktuigen (boormachine, slijpschijf, hogedrukreiniger,...) en zonder breken of gooien een voor een losgemaakt worden; en ten slotte dubbel en luchtdicht verpakt weggevoerd worden naar een erkend afvalpunt (recyclagepark).

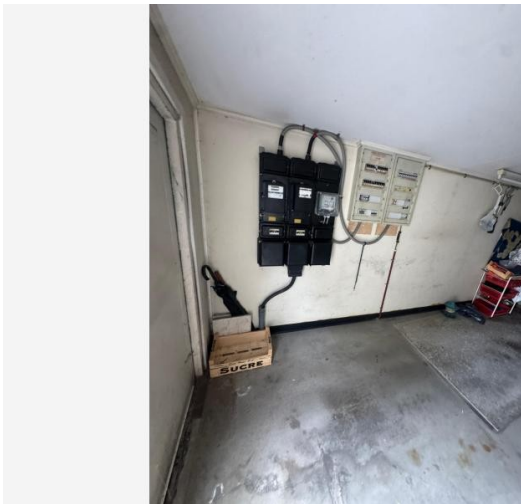
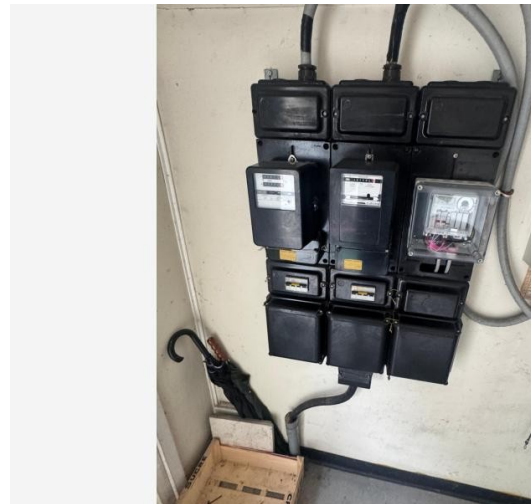
| Identificatiemethode | <p>De asbestdeskundige beoordeelt het materiaal als asbestverdacht en dus asbesthoudend, en dit zonder monstername.</p> <p>Motivatie: De monstername brengt andere schade aan dan schade die inherent is aan de monstername.</p> |

- Eenvoudige handelingen: mag via doe-het-zelf of door werknemer(s) met opleidingsattest eenvoudige handelingen  
Deze toepassing kan door een aannemer die over een opleidingsattest eenvoudige handelingen beschikt of door een particulier (doe-het-zelf), verwijderd worden indien er geen verhoogd risico op vrijgave van asbestvezels (max. concentratie 0,01 vezels/cm<sup>3</sup> - CODEX Art. VI.3-54) ontstaat en de toepassing voorafgaand wordt gefixeerd/bevochtigd; de individuele elementen zonder machinale werktuigen (boormachine, slijpschijf, hogedrukreiniger,...) en zonder breken of gooien een voor een losgemaakt worden; en ten slotte dubbel en luchtdicht verpakt weggevoerd worden naar een erkend afvalpunt (recyclagepark).

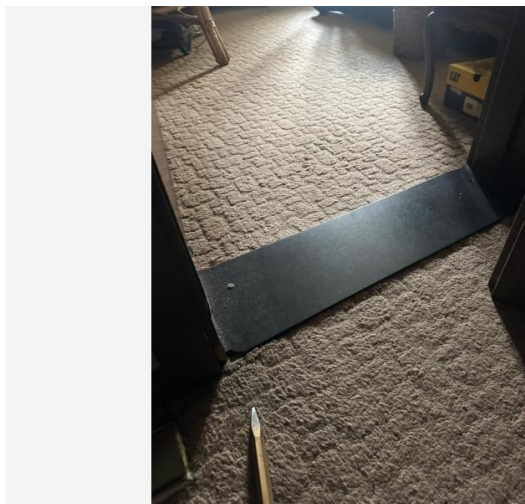
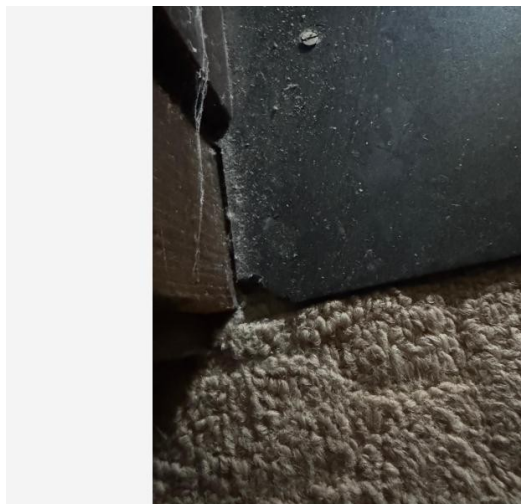
| Identificatiemethode | Een monstername door de asbestdeskundige met laboanalyse door een asbestlabo. |

- Eenvoudige handelingen: mag via doe-het-zelf of door werknemer(s) met opleidingsattest eenvoudige handelingen  
Deze toepassing kan door een aannemer die over een opleidingsattest eenvoudige handelingen beschikt of door een particulier (doe-het-zelf), verwijderd worden indien er geen verhoogd risico op vrijgave van asbestvezels (max. concentratie 0,01 vezels/cm<sup>3</sup> - CODEX Art. VI.3-54) ontstaat en de toepassing voorafgaand wordt gefixeerd/bevochtigd; de individuele elementen zonder machinale werktuigen (boormachine, slijpschijf, hogedrukreiniger,...) en zonder breken of gooien een voor een losgemaakt worden; en ten slotte dubbel en luchtdicht verpakt weggevoerd worden naar een erkend afvalpunt (recyclagepark).

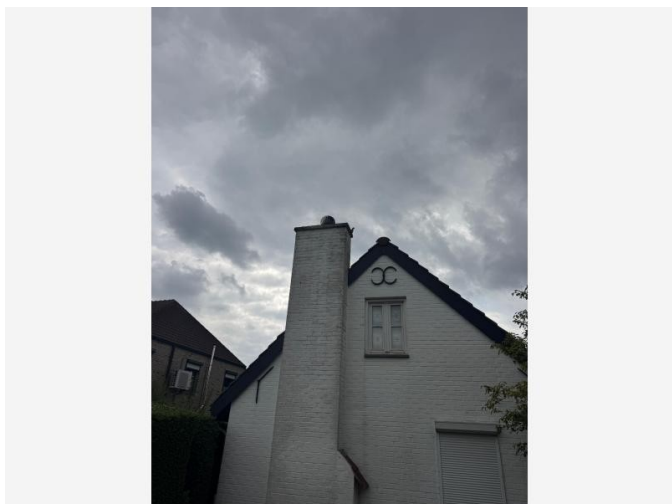
*Situeringsfoto*

## Beperkingen

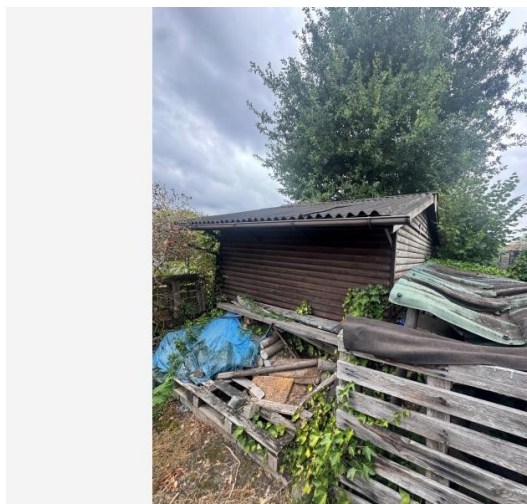
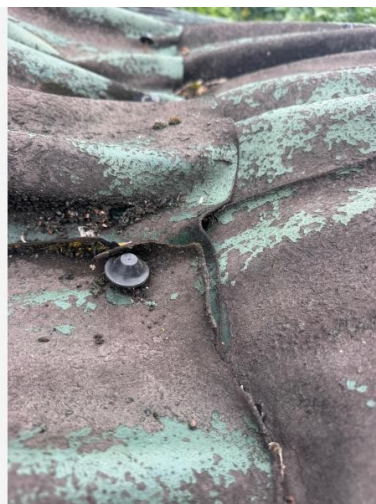
## Fiche 10: Bitumineuze dakplaten tuinhuis

Geen asbest

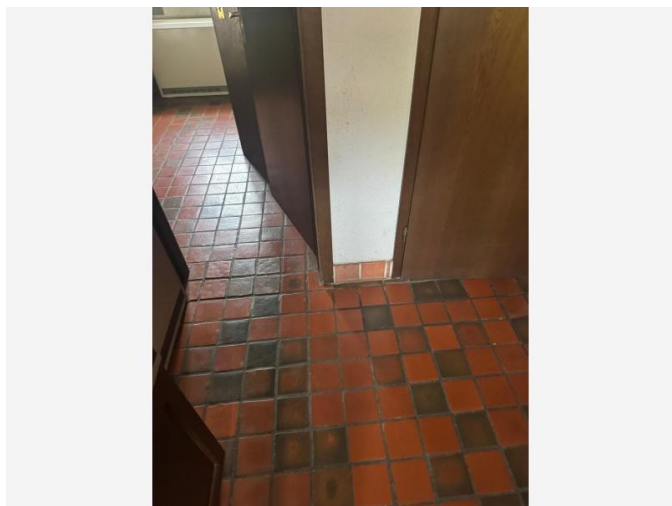
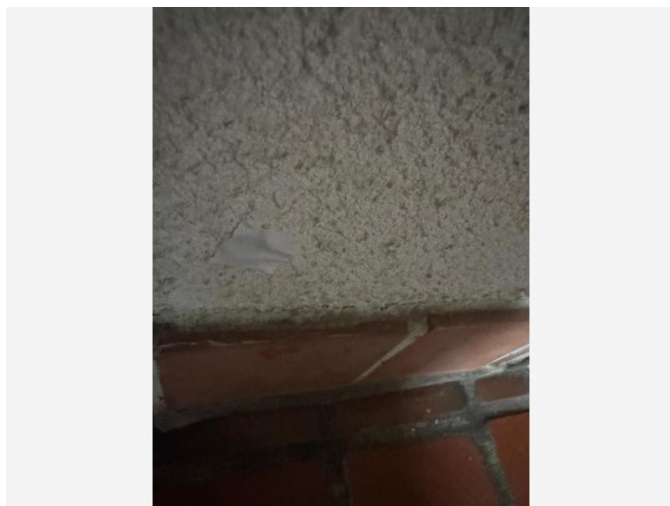
## Fiche 11: Pleisterwerk wanden

Geen asbest

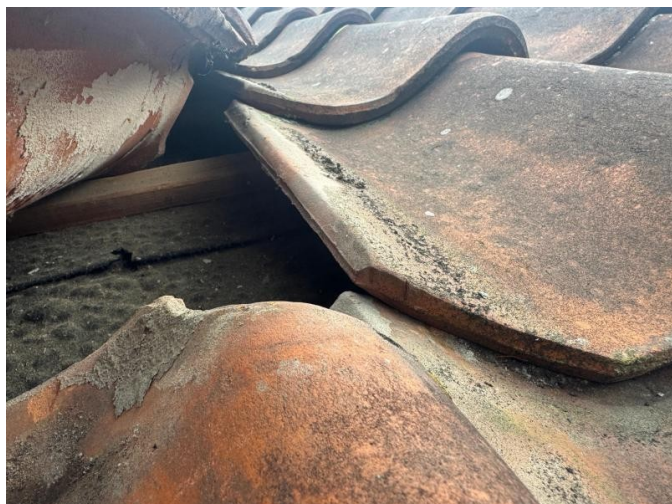
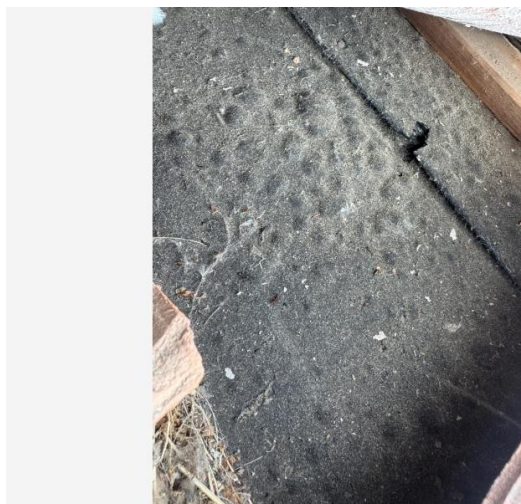
## Fiche 12: Bitumen onderdak hoofddak

Geen asbest
