# Asbestinventarisatetest

Lombeeksestraat 40, 1750 Lennik

Attestnummer : **20260825-000424.000**

**Asbestveilig** (maar mogelijk niet asbestvrij)

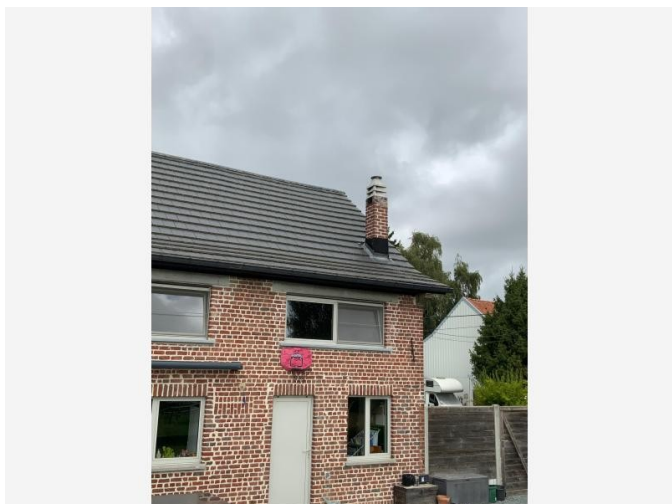
*Situeringsfoto*

**Reden:** Het te onderzoeken materiaal situeert zich hoger dan 3,50 m te rekenen vanaf een veilige ondergrond

**Uitleg van de asbestdeskundige:** De binnenkant van de schouw is niet waarneembaar. De schouw bevat binnenin mogelijk een asbestcement rookgaskanaal. Laat dit onderzoeken bij eventuele werken.

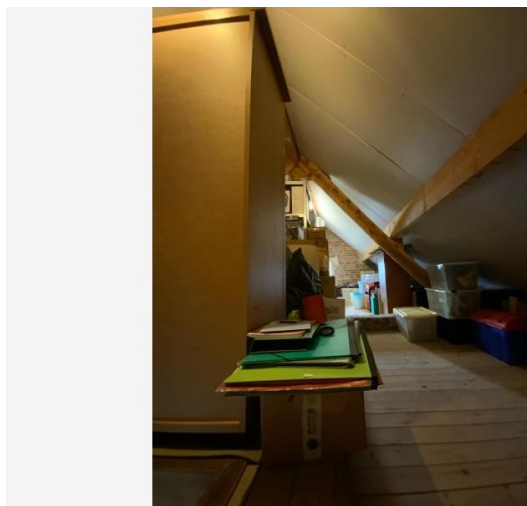
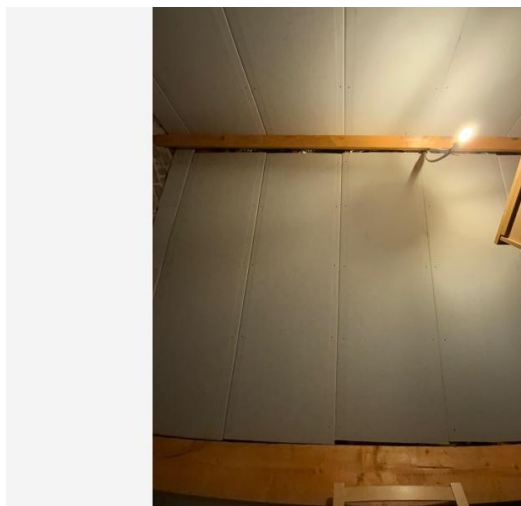
Geen waarneembare asbestverdachte materialen aangetroffen.

| Basis voor advies | De asbestdeskundige beoordeelt het materiaal als niet-asbestverdacht. |

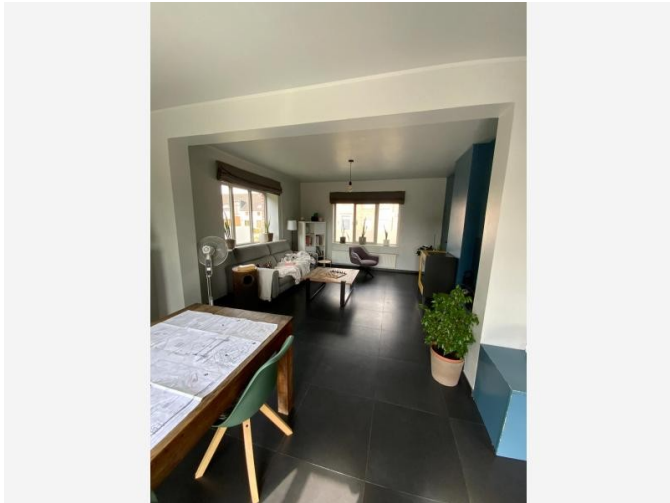
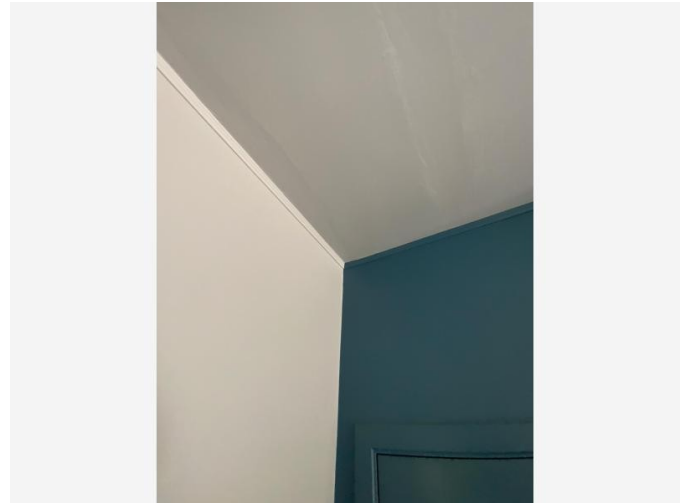
## Fiche 3: Pleisterwerk wanden

Geen asbest

| # | Type | Referentie | Resultaat |
|---|---|---|---|
| 3.1 | Mengmonster | 20826-Plei-lom | Geen asbest |

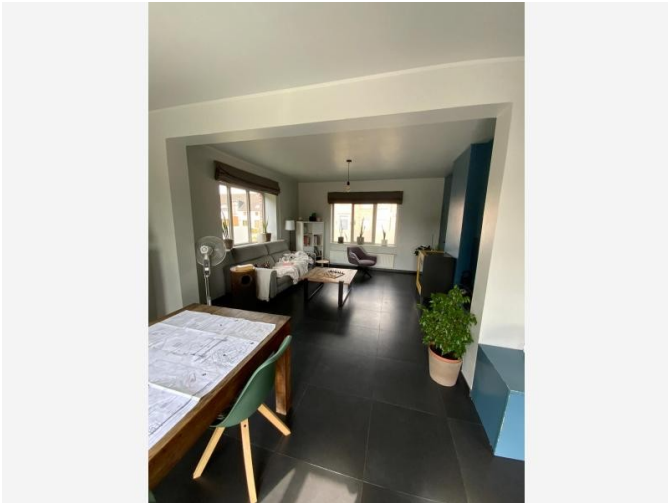
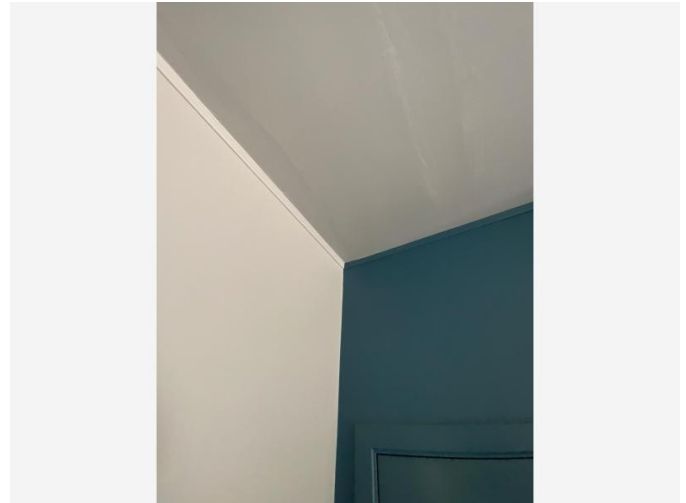
## Fiche 4: Pleisterwerk plafonds

Geen asbest

| # | Type | Referentie | Resultaat |
|---|---|---|---|
| 4.1 | Mengmonster | 20826-pleipla-lom | Geen asbest |

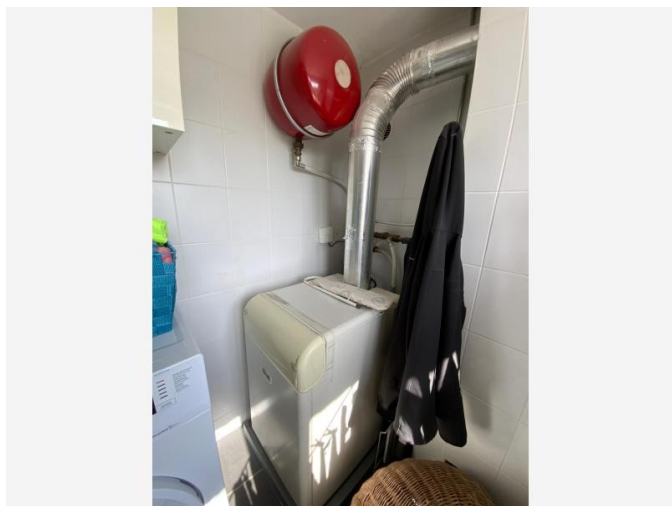
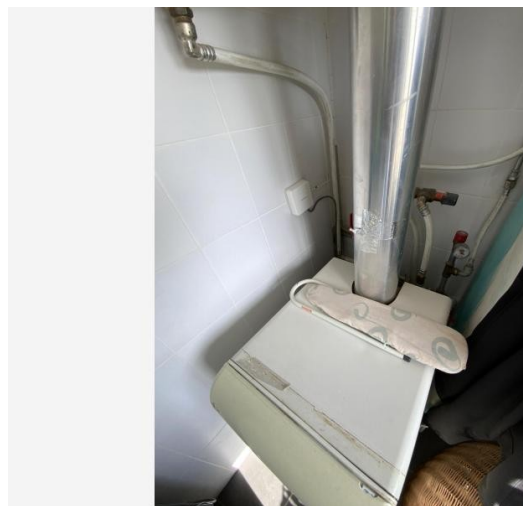
### Fiche 5: CV-ketel (niet verdacht)

| Beschrijving | Notitie | Terug te vinden op plannen |
|---|---|---|
| Fiche 5: CV-ketel (niet verdacht) | De CV-ketel (dichtingen, isolerend materiaal) is niet asbestverdacht. | - |

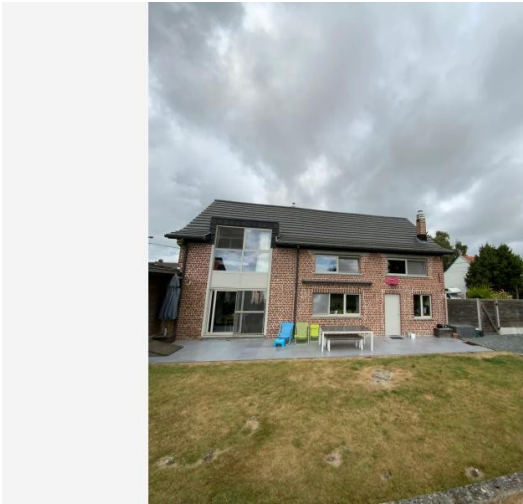
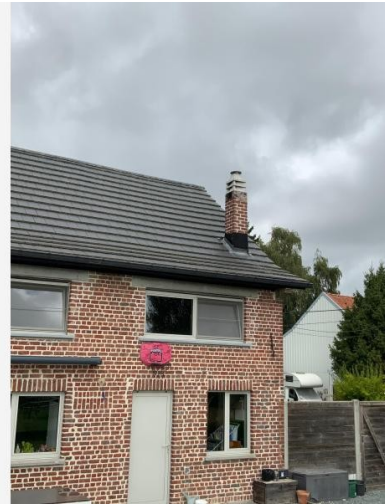
## Fiche 6: Dakbedekking bestaande uit pannen (niet verdacht)

| Beschrijving | Notitie | Terug te vinden op plannen |
|---|---|---|
| Fiche 6: Dakbedekking bestaande uit pannen (niet verdacht) | De dakbedekking is niet-asbestverdacht. | Plan 1.1: Hoofdgebouw plan |

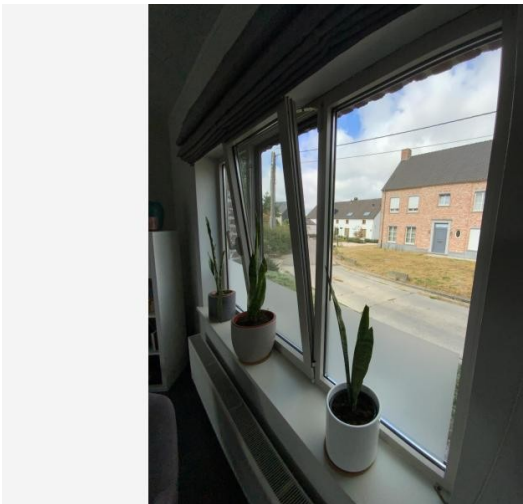
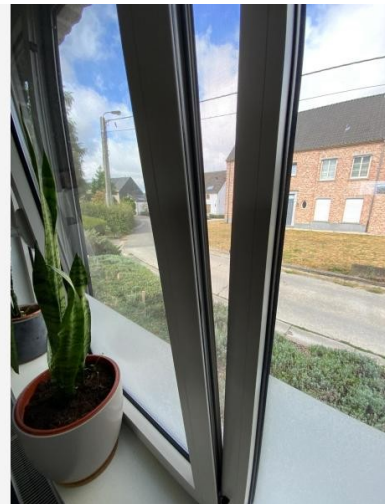
## Fiche 7: Kit aan de ramen

| Beschrijving | Notitie | Terug te vinden op plannen |
|---|---|---|
| Fiche 7: Kit aan de ramen | De kit aan de ramen is niet asbestverdacht. Alle ramen werden gecontroleerd. | - |
