# Asbestinventarisatetest

Frans Van Cauwelaertstraat 38, 1760 Roosdaal

Attestnummer : 20260804-000121.000

**Niet-asbestveilig**

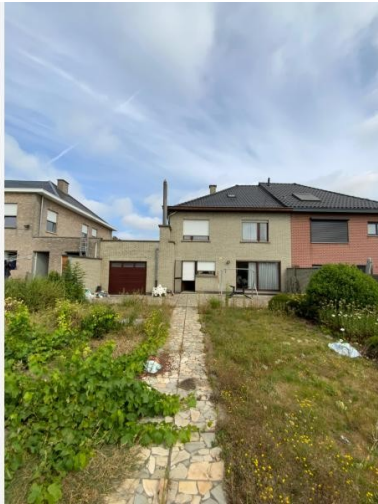
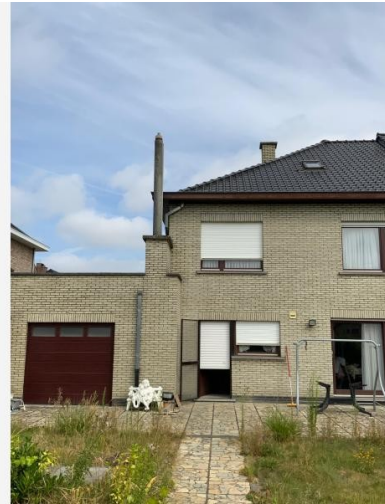
Het asbestmateriaal valt onder de mijlpaal van 2034.

## Risicobeoordeling

| Eindbeoordeling materiaalrisico | Verhoogd materiaalrisico en/of verhoogde kans op vezelvrijgave |

| Toestand van het materiaal | Matig beschadigd, matig verweerd |

| Beschrijving | Schouw |
| Asbestmateriaal | Rookgaskanaal |

- Zorg voor een veilig beheer. Vermijd het beschadigen van het asbestmateriaal. Controleer de toestand jaarlijks op wijzigingen.

- Eenvoudige handelingen: mag via doe-het-zelf of door werknemer(s) met opleidingsattest eenvoudige handelingen  
Deze toepassing kan door een aannemer die over een opleidingsattest eenvoudige handelingen beschikt of door een particulier (doe-het-zelf), verwijderd worden indien er geen verhoogd risico op vrijgave van asbestvezels (max. concentratie 0,01 vezels/cm<sup>3</sup> - CODEX Art. VI.3-54) ontstaat en de toepassing voorafgaand wordt gefixeerd/bevochtigd; de individuele elementen zonder machinale werktuigen (boormachine, slijpschijf, hogedrukreiniger,...) en zonder breken of gooien een voor een losgemaakt worden; en ten slotte dubbel en luchtdicht verpakt weggevoerd worden naar een erkend afvalpunt (recyclagepark).

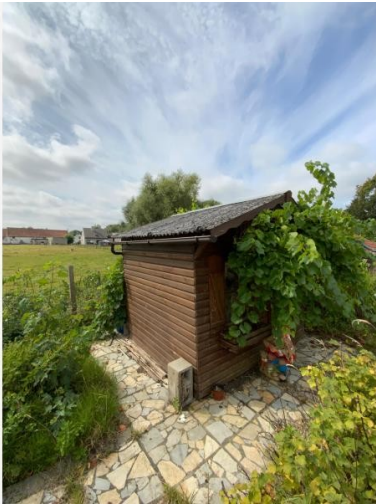
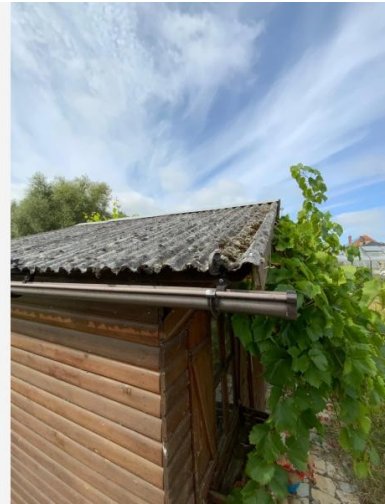
Het asbestmateriaal valt onder de mijlpaal van 2034.

| Eindbeoordeling materiaalarisico | Laag materiaalarisico en/of verlaagde kans op vezelvrijgave |

| Toestand van het materiaal | Licht beschadigd, licht verweerd. Intacte calciumsilicaatplaat of materiaal met categorie 3-gebondenheid |

| # | Type | Referentie | Resultaat |
|---|---|---|---|
| 2.1 | Puntmonster | 31726-golf-fra | Chrysotiel |

| Beschrijving | Dak bestaande uit golfplaten |

- Verwijder dit asbestmateriaal zo snel mogelijk. Volg de toestand goed op.
- Hemelwater dat afspoelt van asbestcement daken of gevels kan asbestdeeltjes bevatten. Gebruik het enkel voor gesloten circuits (bv. spoelen toiletten). Reinig na het vervangen van het dak of de gevel de dakgoten en regenwaterput of -ton om asbesthoudend sediment of slib te verwijderen

- Eenvoudige handelingen: mag via doe-het-zelf of door werknemer(s) met opleidingsattest eenvoudige handelingen  
Deze toepassing kan door een aannemer die over een opleidingsattest eenvoudige handelingen beschikt of door een particulier (doe-het-zelf), verwijderd worden indien er geen verhoogd risico op vrijgave van asbestvezels (max. concentratie 0,01 vezels/cm<sup>3</sup> - CODEX Art. VI.3-54) ontstaat en de toepassing voorafgaand wordt gefixeerd/bevochtigd; de individuele elementen zonder machinale werktuigen (boormachine, slijpschijf, hogedrukreiniger,...) en zonder breken of gooien een voor een losgemaakt worden; en ten slotte dubbel en luchtdicht verpakt weggevoerd worden naar een erkend afvalpunt (recyclagepark).

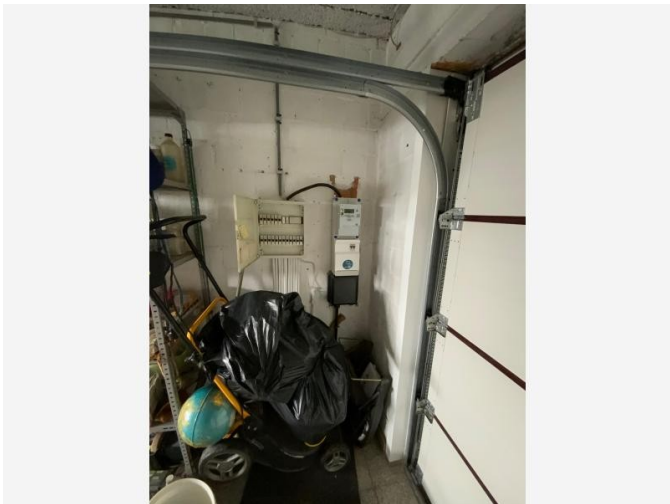
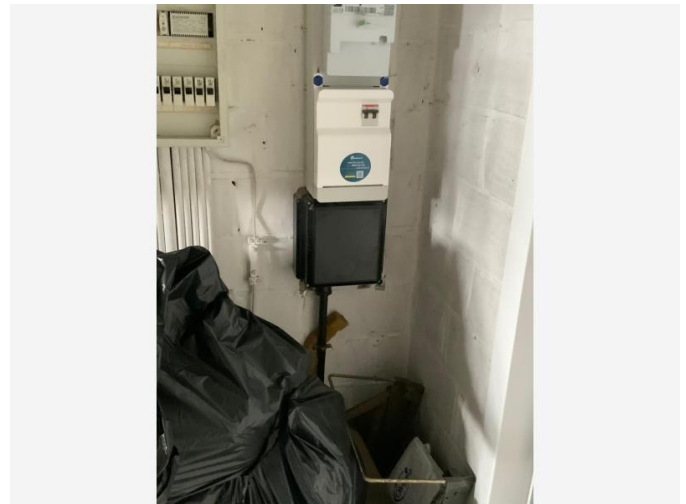
Het asbestmateriaal valt onder de mijlpaal van 2040.

| Eindbeoordeling materiaalarisico | Laag materiaalarisico en/of verlaagde kans op vezelvrijgave |

| Asbestsoort (vezeltype) | Crocidoliet aanwezig |
| Toestand van het materiaal | Onbeschadigd, niet verweerd |

| Beschrijving | Bakeliet schakelkast |

- Zorg voor een veilig beheer. Vermijd het beschadigen van het asbestmateriaal. Controleer de toestand jaarlijks op wijzigingen.
- Voer bijkomende staalname(s) uit.

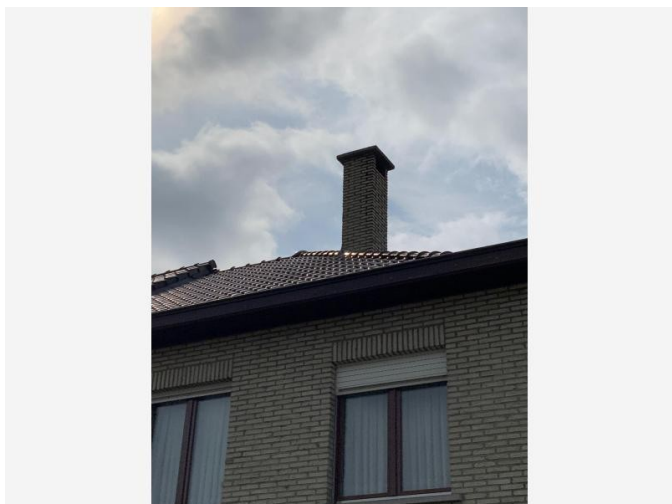
*Situeringsfoto*

**Reden:** Het te onderzoeken materiaal situeert zich hoger dan 3,50 m te rekenen vanaf een veilige ondergrond

**Uitleg van de asbestdeskundige:** De binnenkant van de schouw is niet waarneembaar. De schouw bevat binnenin mogelijk een asbestcement rookgaskanaal. Laat dit onderzoeken bij eventuele werken.

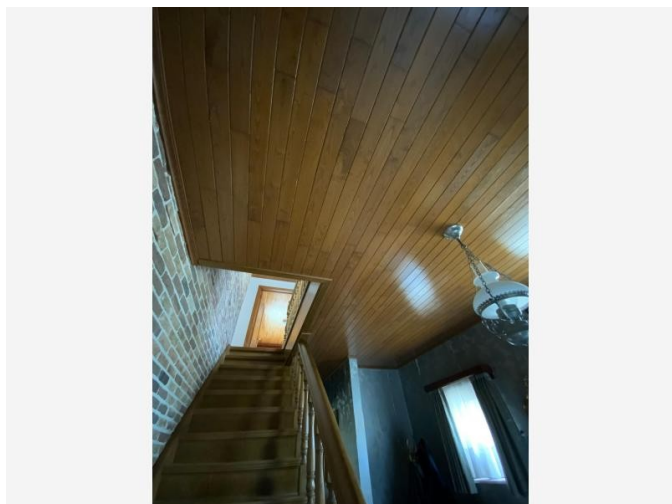
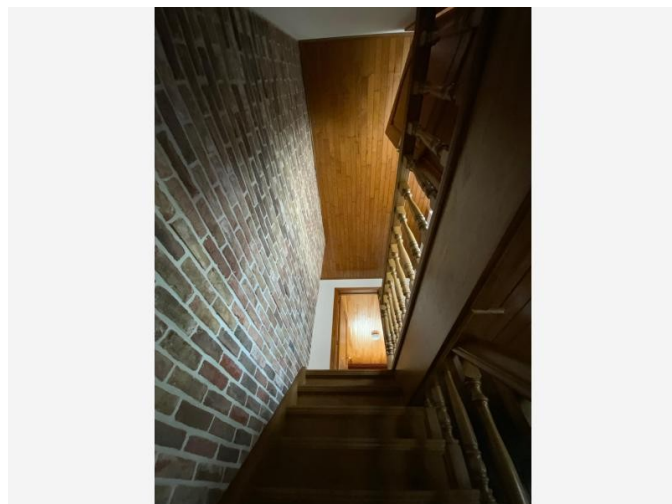
De plafonds werden afgewerkt met niet-asbestverdachte voorzetpanelen die inspectie van de bedekte structuur (opbouw, pleisterwerk) verhinderen.

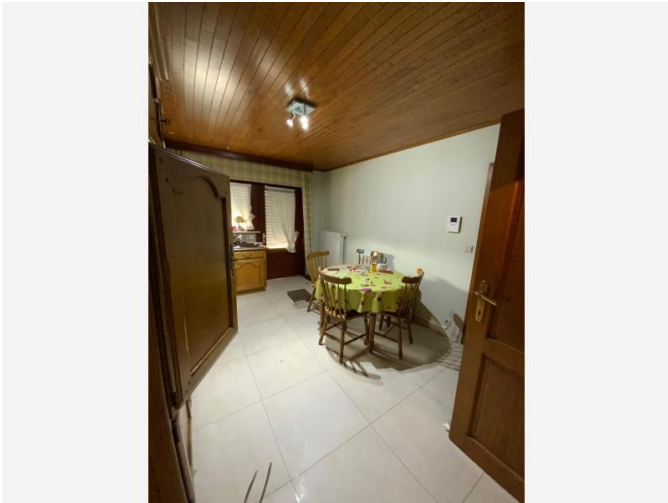
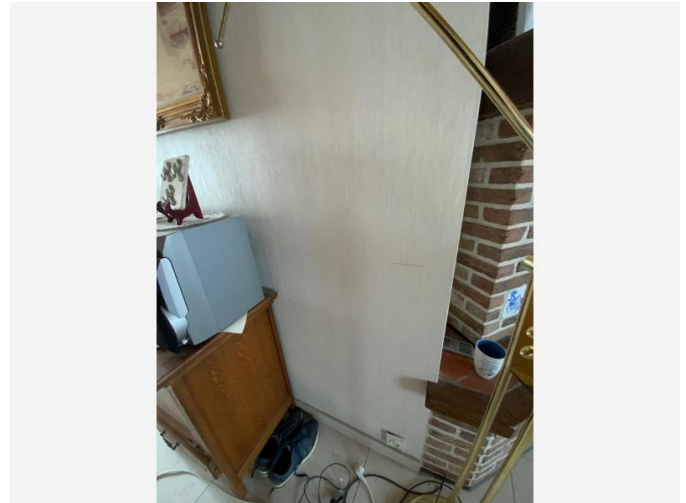
## Fiche 6: Pleisterwerk wanden

Geen asbest

| # | Type | Referentie | Resultaat |
|---|---|---|---|
| 6.1 | Mengmonster | 31726-Plei-fra | Geen asbest |

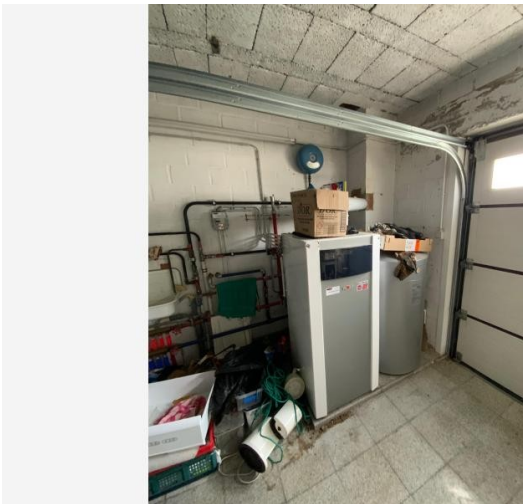
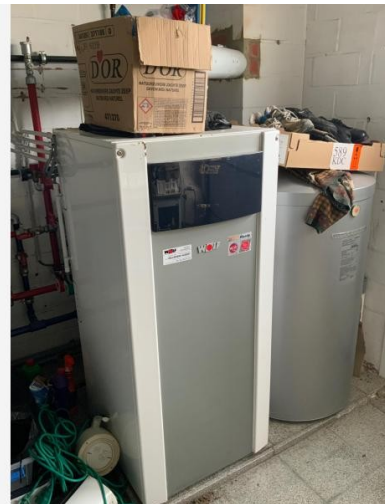
## Fiche 9: CV-ketel (niet verdacht)

| Beschrijving | Notitie | Terug te vinden op plannen |
|---|---|---|
| Fiche 9: CV-ketel (niet verdacht) | De CV-ketel (dichtingen, isolerend materiaal) is niet asbestverdacht. | Plan 1.3: Gelijkvloers |

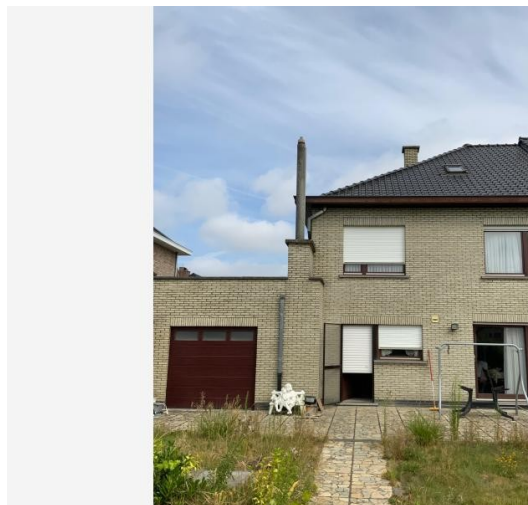
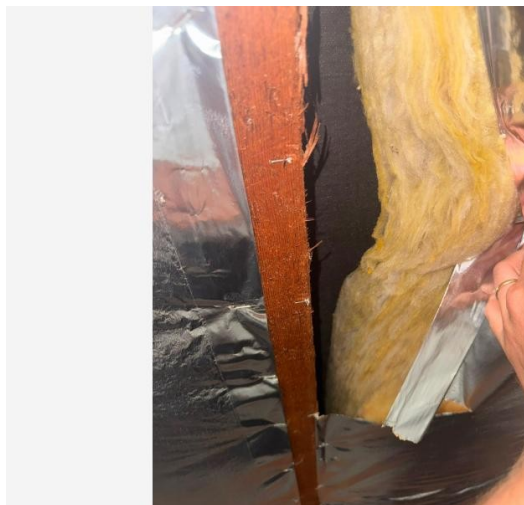
### Fiche 12: Geen asbestverdacht onderdak aangetroffen

| Beschrijving | Notitie | Terug te vinden op plannen |
|---|---|---|
| Fiche 12: Geen asbestverdacht onderdak aangetroffen | Na het optillen van een pan werd geen asbestverdacht onderdak aangetroffen. Dit betekent niet dat er geen onderdak aanwezig kan zijn op plaatsen die niet gecontroleerd werden. Bij werken, laat een eventueel aangetroffen onderdak controleren op aanwezigheid van asbest. | Plan 1.5: Zolder |
