# Asbestinventarisatetest

Vijfhoekstraat 104, 1770 Liedekerke

Attestnummer : **20260901-000329.000**

Uitgegeven op : **01.09.2026**

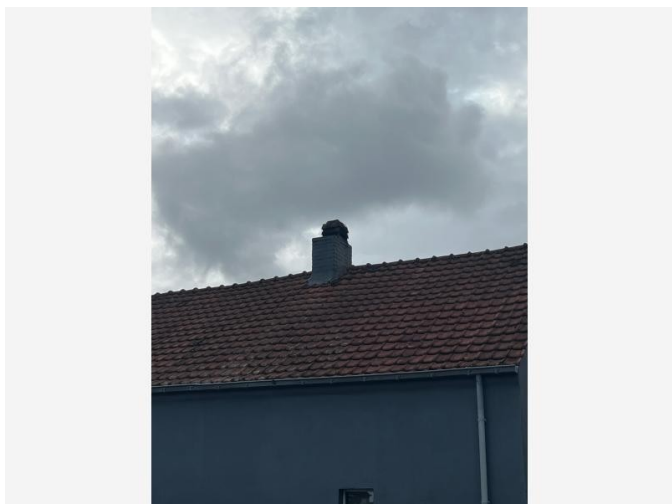
*Situeringsfoto*

**Reden:** Het te onderzoeken materiaal situeert zich hoger dan 3,50 m te rekenen vanaf een veilige ondergrond

**Uitleg van de asbestdeskundige:** De binnenkant van de schouw is niet waarneembaar. De schouw bevat binnenin mogelijk een asbestcement rookgaskanaal. Laat dit onderzoeken bij eventuele werken.

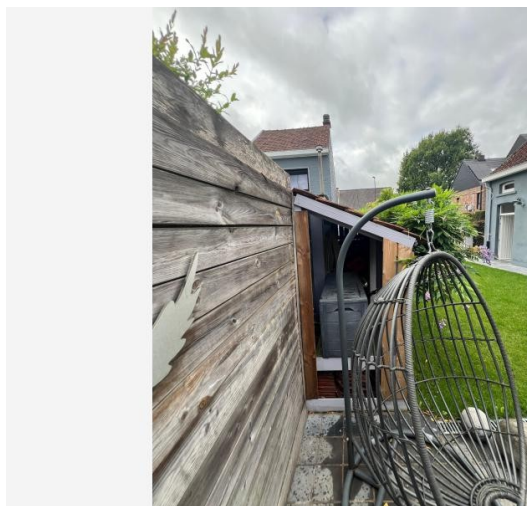
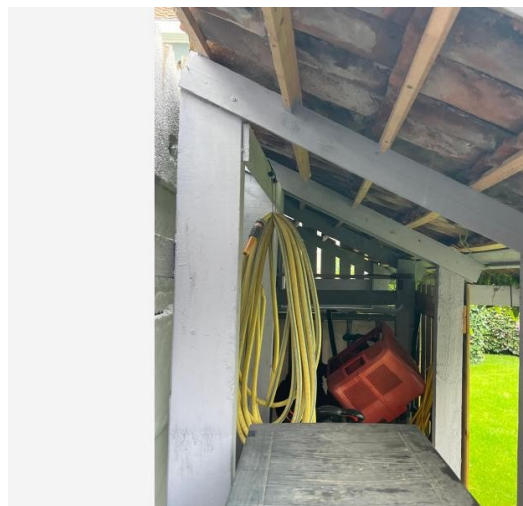
Geen waarneembare asbestverdachte materialen aangetroffen.

| Basis voor advies | De asbestdeskundige beoordeelt het materiaal als niet-asbestverdacht. |

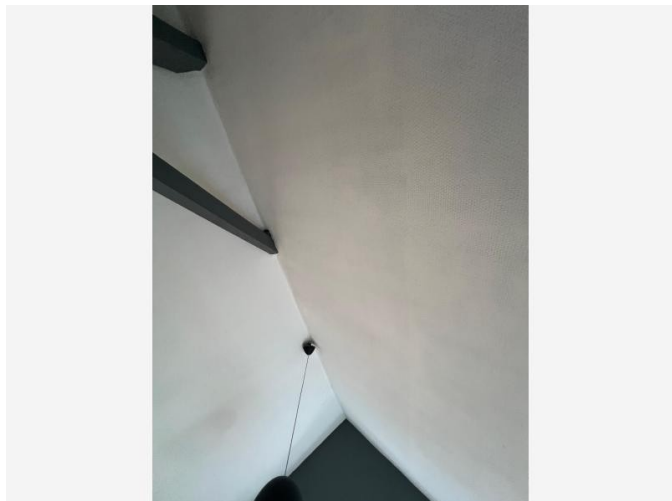
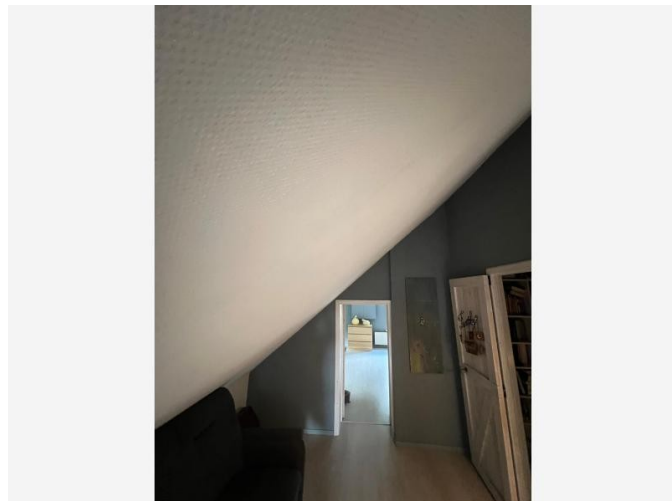
## Fiche 3: Plafonds en muren bestaande uit voorzetpanelen

De plafonds en muren werden afgewerkt met niet-asbestverdachte voorzetpanelen die inspectie van de bedekte structuur (opbouw, pleisterwerk) verhinderen.

| Basis voor advies | De asbestdeskundige beoordeelt het materiaal als niet-asbestverdacht. |

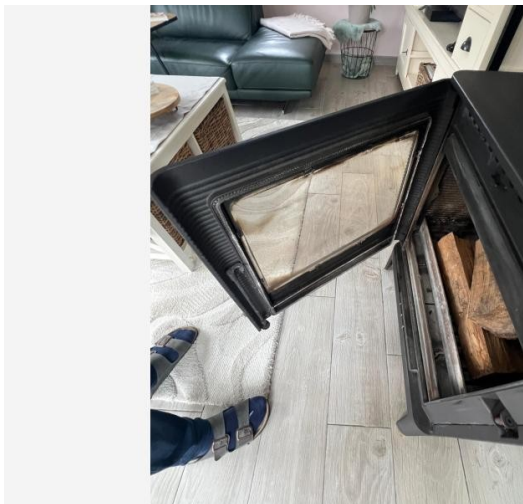
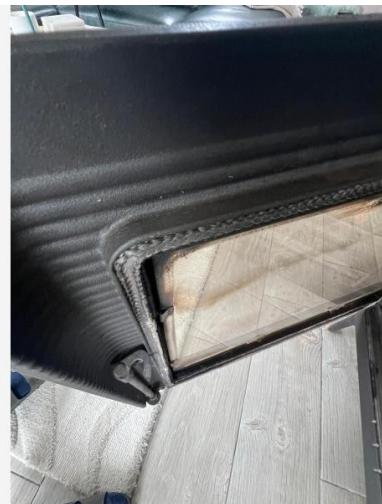
Niet-asbestverdachte koord in de kachel.

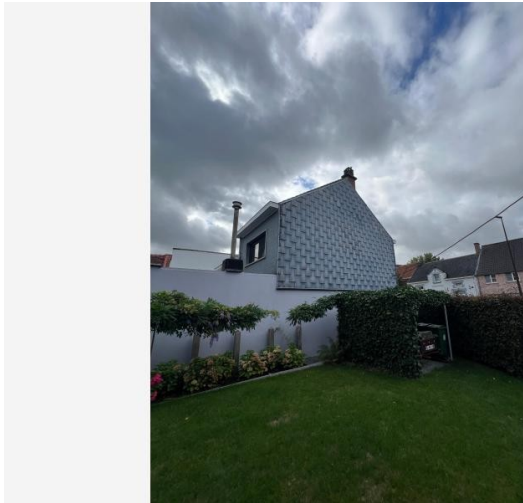
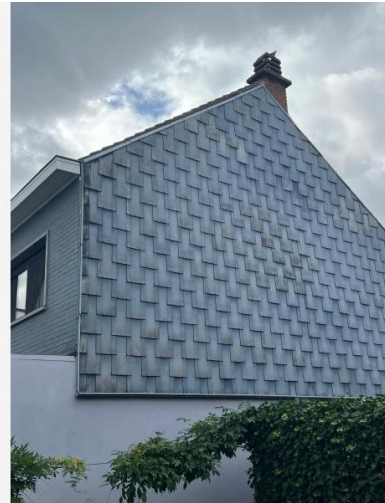
De gevel van de aanpalende woning bevat asbestverdachte leien. Laat de leien onaangeroerd tot ze op professionele wijze worden weggehaald.

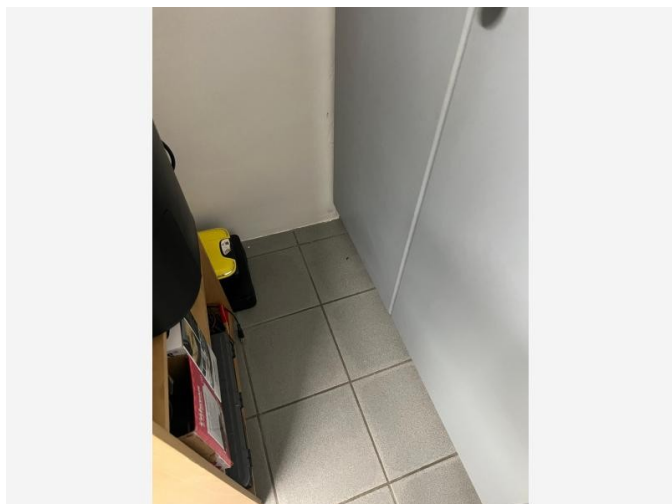
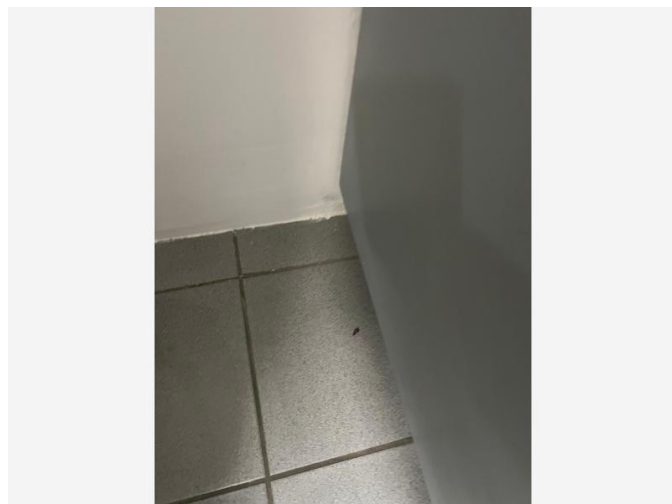
## Fiche 6: Pleisterwerk wanden

Geen asbest

| # | Type | Referentie | Resultaat |
|---|---|---|---|
| 6.1 | Mengmonster | 01 | Geen asbest |

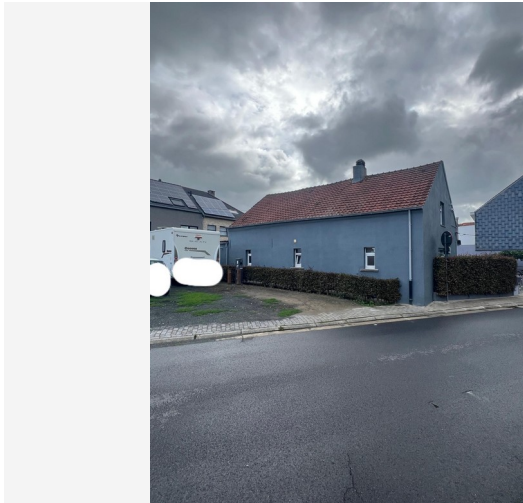
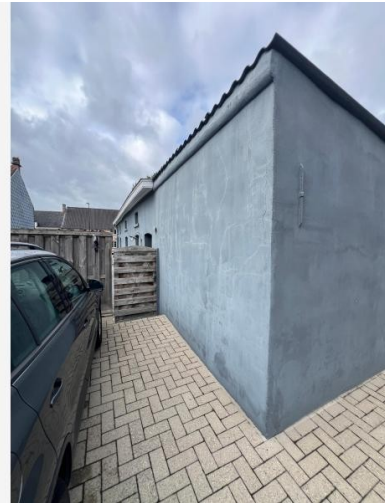
## Fiche 7: Cementen smeerlaag buiten

Geen asbest

| # | Type | Referentie | Resultaat |
|---|---|---|---|
| 7.1 | Mengmonster | 03 | Geen asbest |

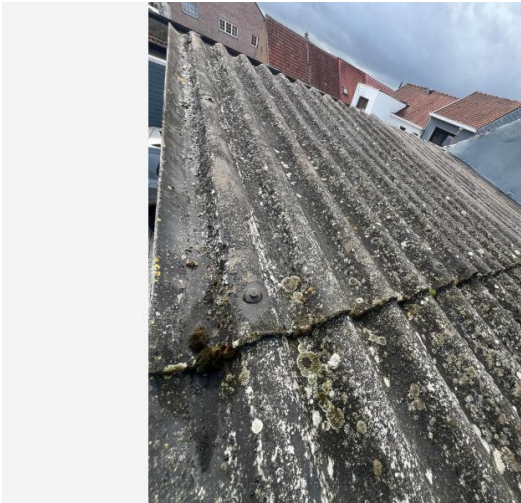
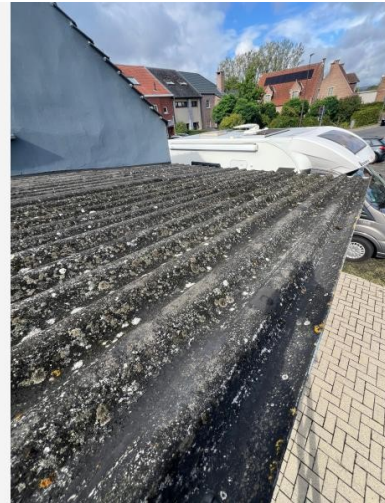
## Fiche 8: Dak bestaande uit golfplaten

Geen asbest

| # | Type | Referentie | Resultaat |
|---|---|---|---|
| 8.1 | Puntmonster | 02 | Geen asbest |

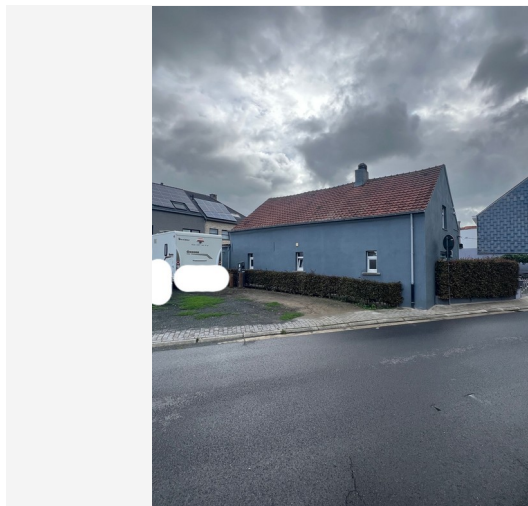
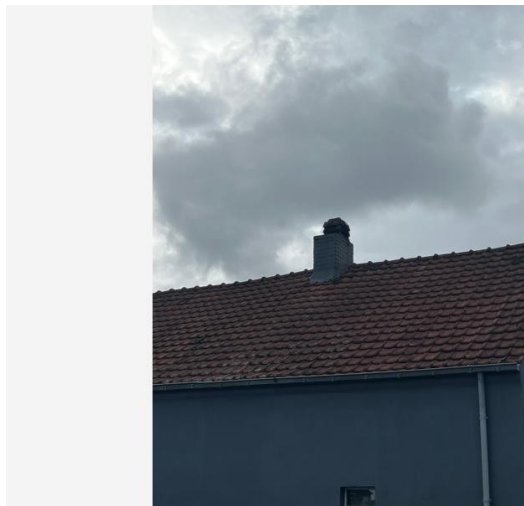
### Fiche 9: Dakbedekking woongedeelte/houtopslag bestaande uit pannen

| Beschrijving | Notitie | Terug te vinden op plannen |
|---|---|---|
| Fiche 9: Dakbedekking woongedeelte/houtopslag bestaande uit pannen | De dakbedekking is niet-asbestverdacht. | Plan 1.1: woning plan<br>Plan 2.1: garage en houtopslag plan |

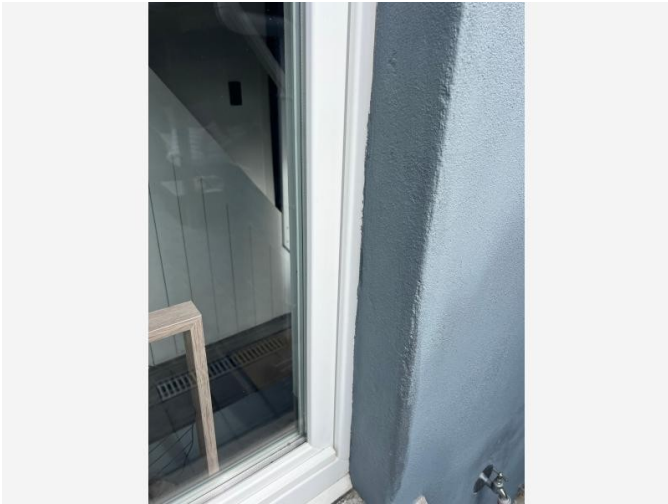
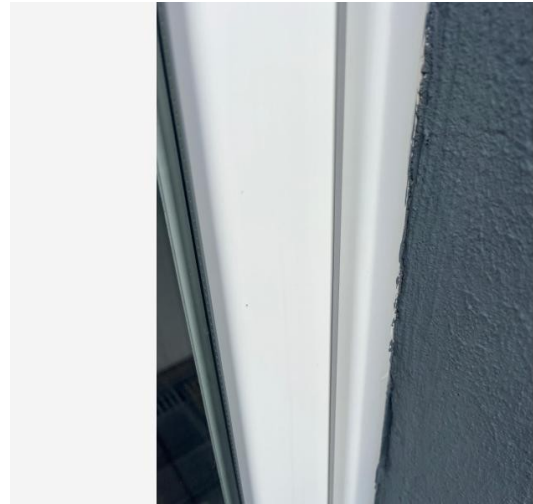
## Fiche 10: Mastiek

| Beschrijving | Notitie | Terug te vinden op plannen |
|---|---|---|
| Fiche 10: Mastiek | Er is geen asbestverdachte mastiek aanwezig. | - |

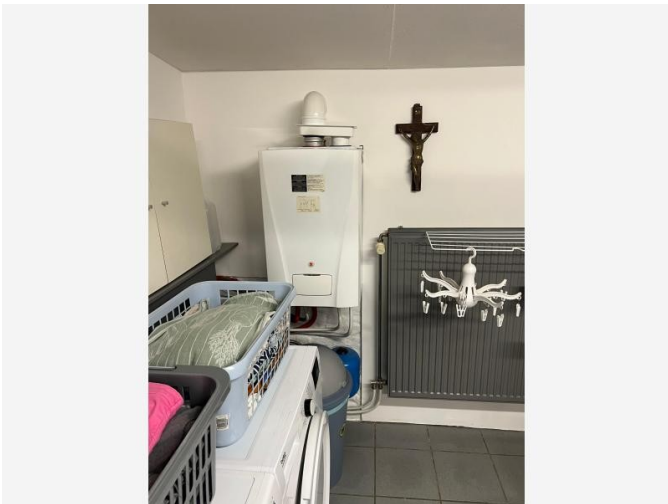
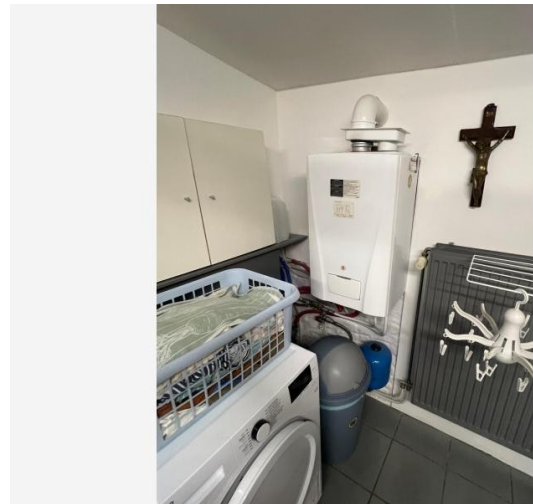
## Fiche 11: CV-ketel (niet verdacht)

| Beschrijving | Notitie | Terug te vinden op plannen |
|---|---|---|
| Fiche 11: CV-ketel (niet verdacht) | De CV-ketel (dichtingen, isolerend materiaal) is niet asbestverdacht. | Plan 1.3: Plan gelijkvloers |

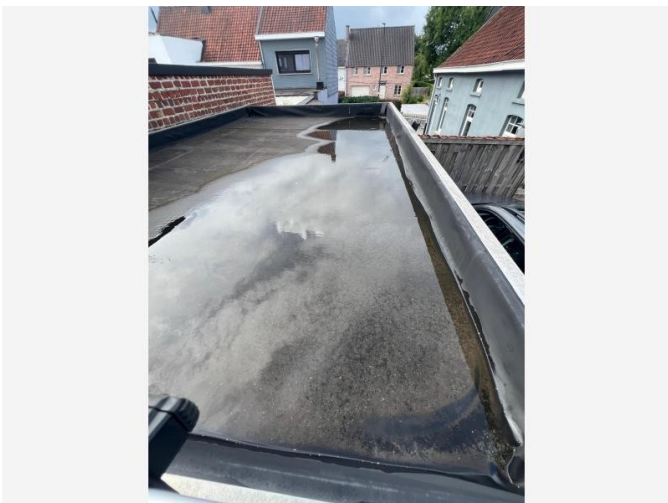
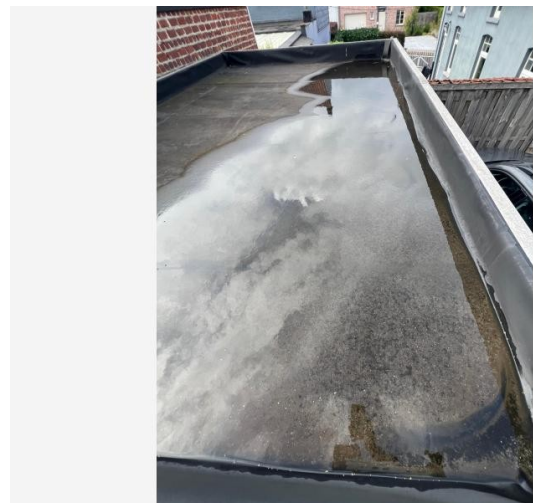
## Fiche 12: Dakbedekking plat dak (niet verdacht)

| Beschrijving | Notitie | Terug te vinden op plannen |
|---|---|---|
| Fiche 12: Dakbedekking plat dak (niet verdacht) | De dakbedekking (EPDM) is niet asbestverdacht. Het is niet uitgesloten dat de EPDM werd gelegd op bestaande, mogelijk asbestverdachte roofing. Bij werken, laat dit controleren. | Plan 2.1: garage en houtopslag plan |

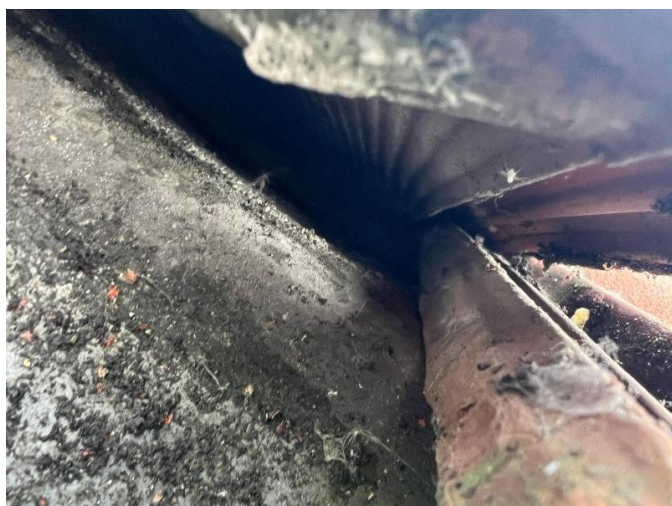
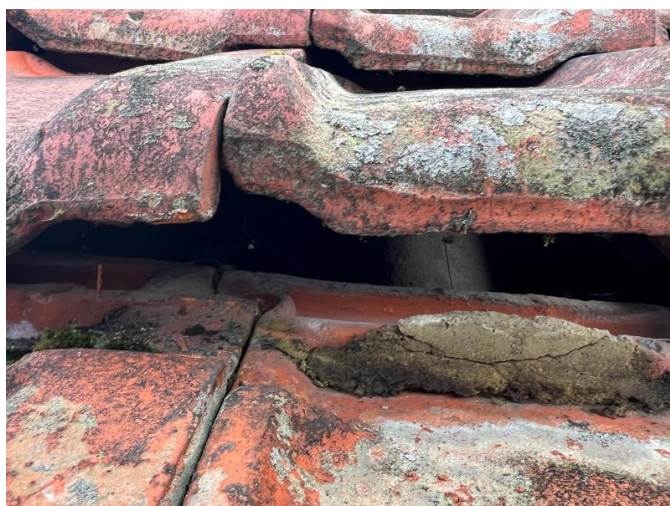
### Fiche 13: Onderdak (niet aanwezig)

| Beschrijving | Notitie | Terug te vinden op plannen |
|---|---|---|
| Fiche 13: Onderdak (niet aanwezig) | Er is geen te onderzoeken onderdak aanwezig op de inspectielocatie. | Plan 1.2: woning plan kopie |

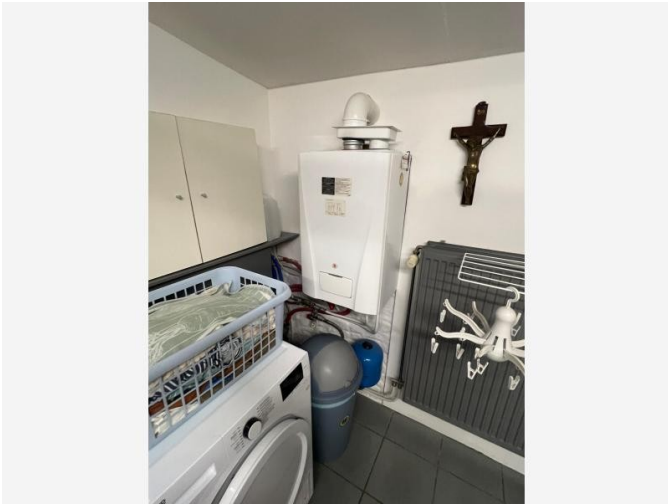
## Fiche 15: Leidingisolatie (niet aanwezig)

| Beschrijving | Notitie | Terug te vinden op plannen |
|---|---|---|
| Fiche 15: Leidingisolatie (niet aanwezig) | Er is geen asbestverdachte leidingisolatie aanwezig. | - |
