# Asbestinventarisatattest

Reigersbaan 16, 1760 Roosdaal

Attestnummer : 20260515-000012.001

Uitgegeven op : 15.05.2026

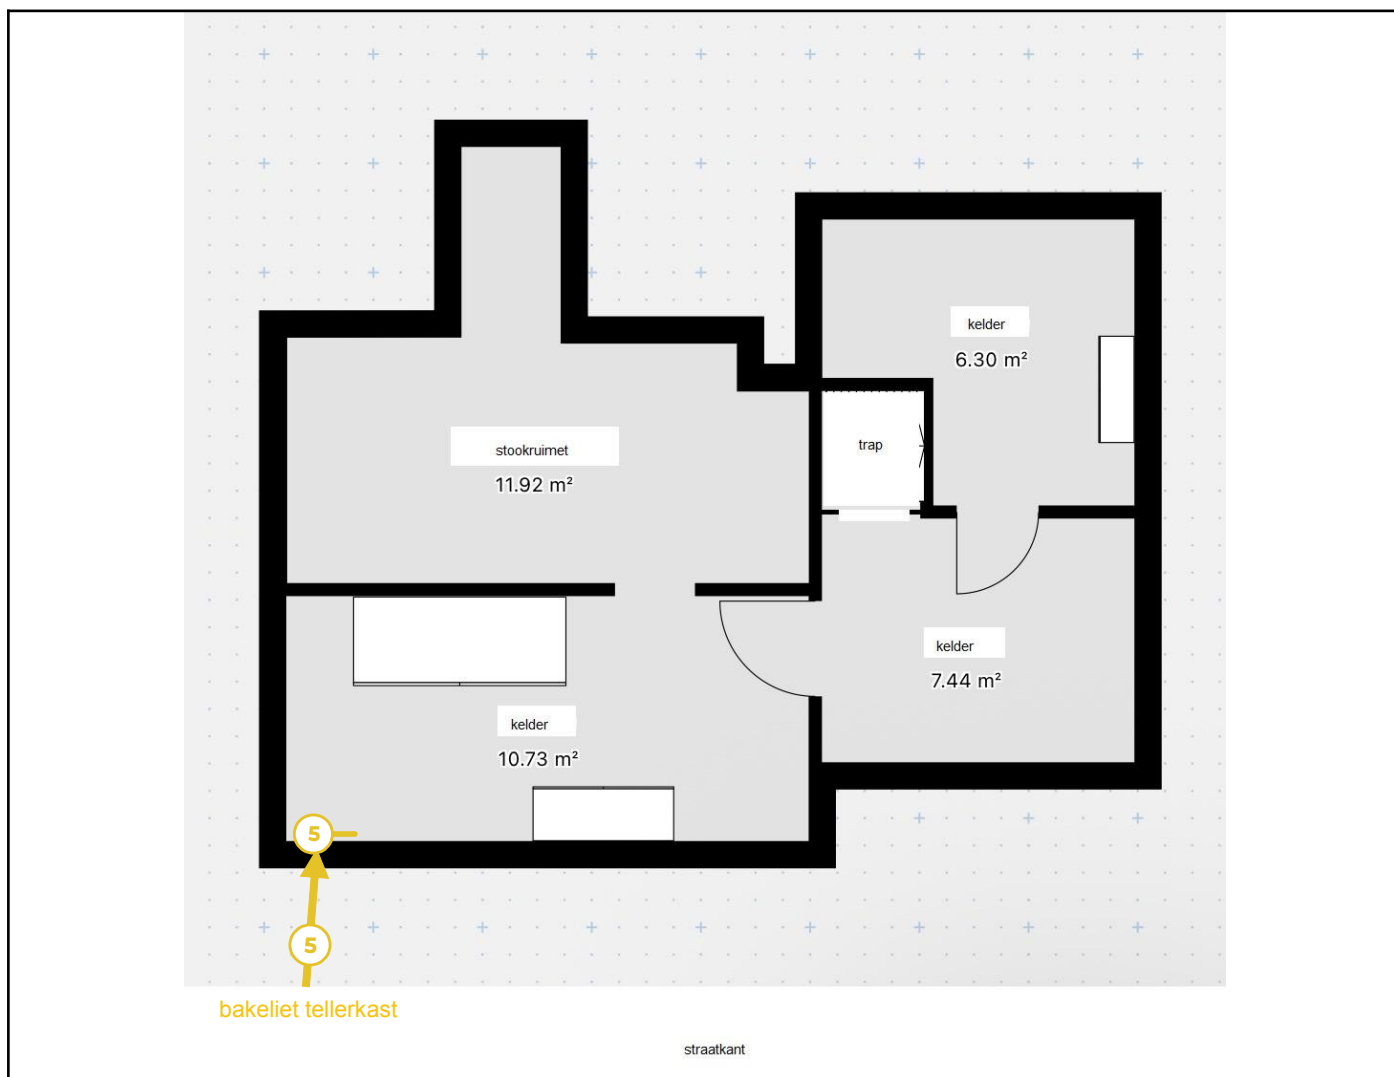
## Plan 1.1: Schets kelder

| Beschrijving | Type | Actie |
|---|---|---|
| 5. Bakeliet tellerkast en kasten vóór tellerkast | Asbestmateriaal | Zorgvuldig beheren |

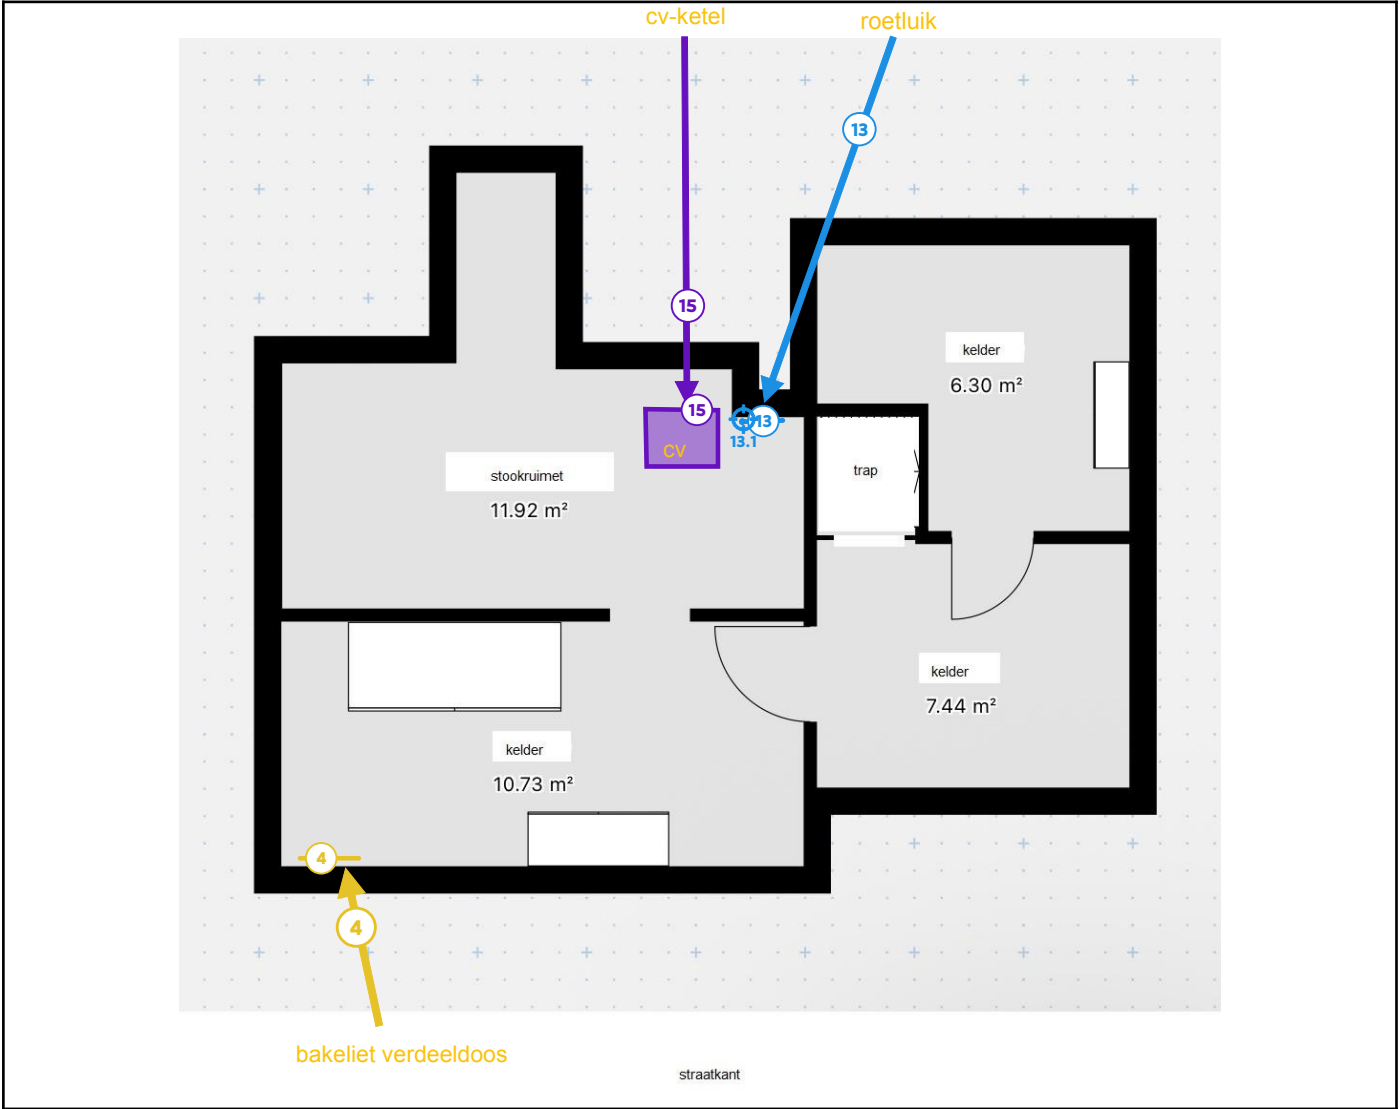
# Plan 1.2: Schets kelder

| Beschrijving | Type | Actie |
|---|---|---|
| 4. Bakeliet toep. (verdeeldoos) | Asbestmateriaal | Zorgvuldig beheren |

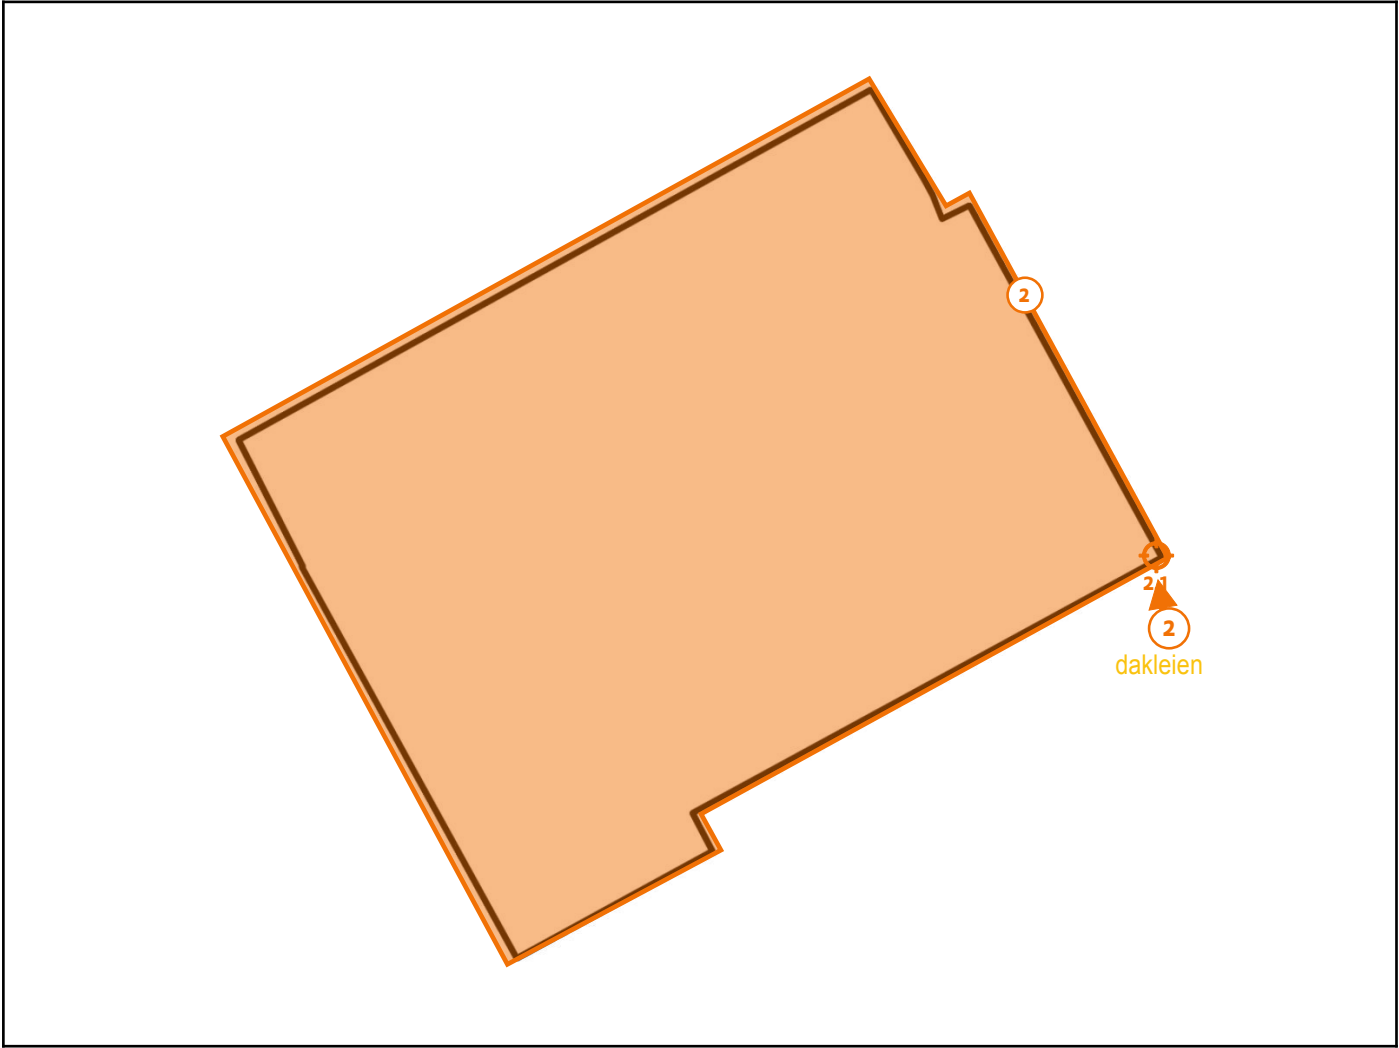
# Plan 1.4: Woning plan

| Beschrijving | Type | Actie |
|---|---|---|
| 2. Dakleien (met staalname) | Asbestmateriaal | Verwijderen |

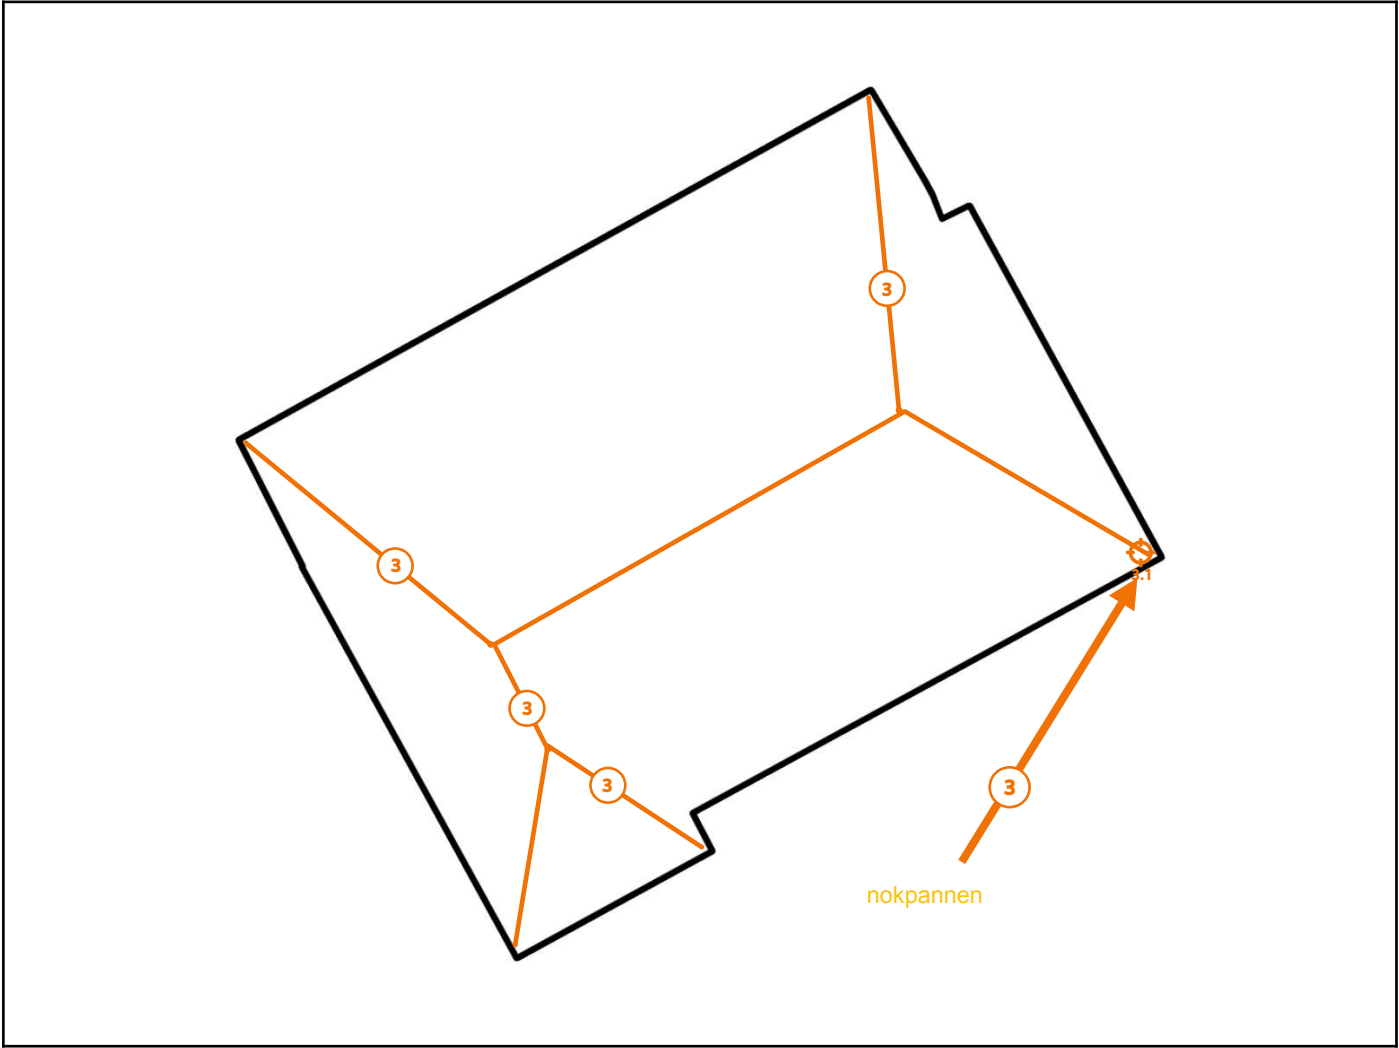
# Plan 1.6: Woning plan

| Beschrijving | Type | Actie |
|---|---|---|
| 3. Nokpannen (met staalname) | Asbestmateriaal | <a href="#">Verwijderen</a> |

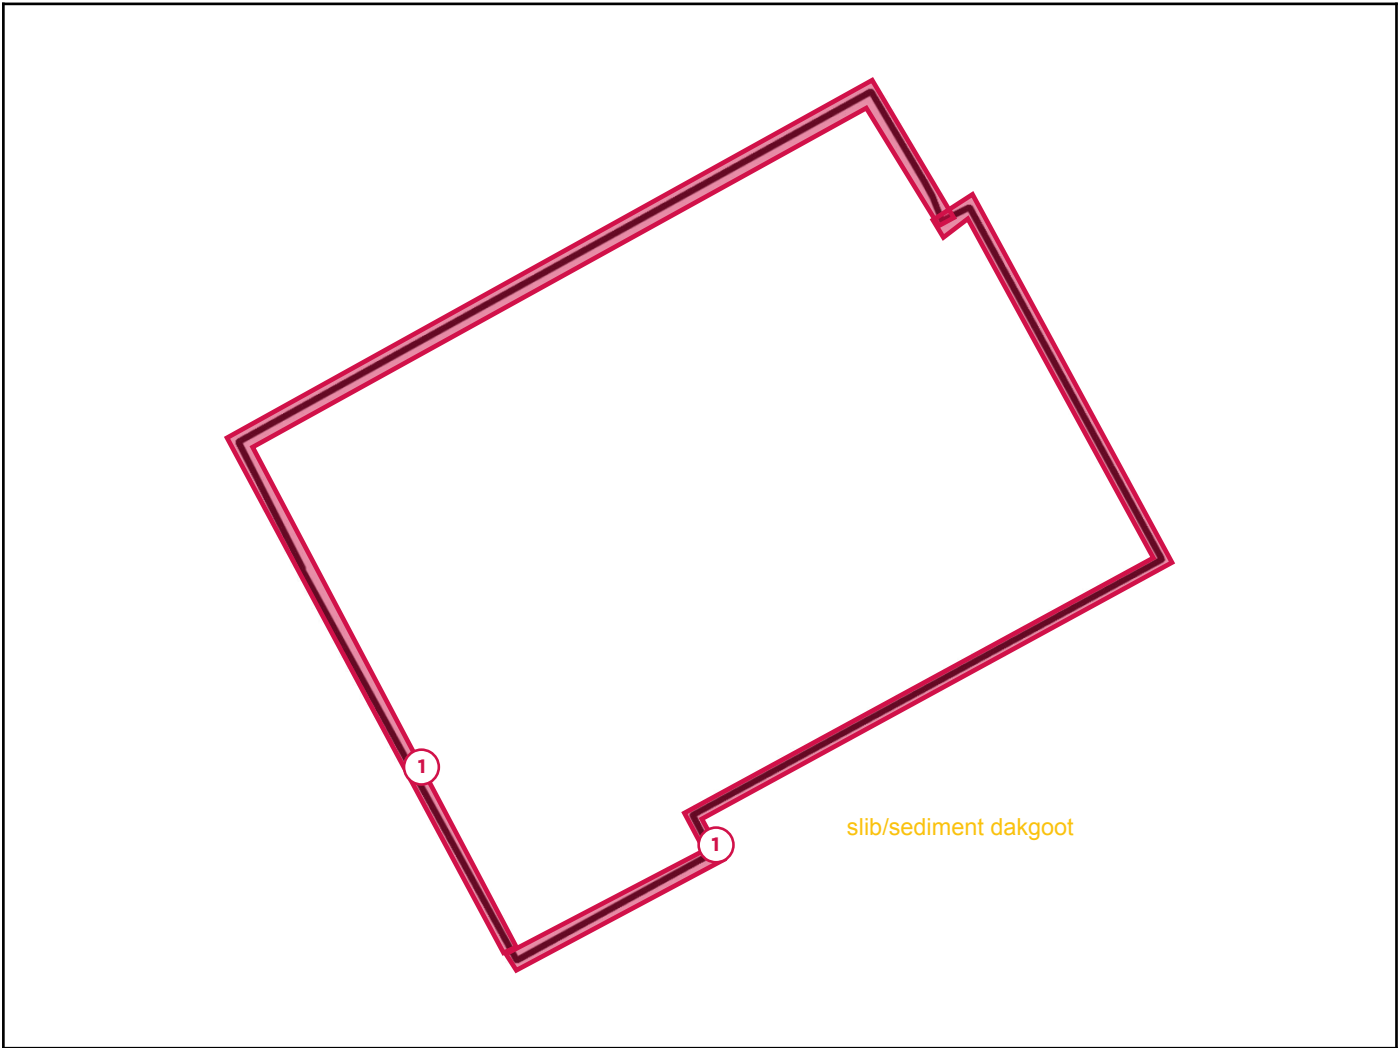
# Plan 1.8: Woning plan

| Beschrijving | Type | Actie |
|---|---|---|
| 1. Slib/sediment dakgoot | Asbestmateriaal | Dringend verwijderen |

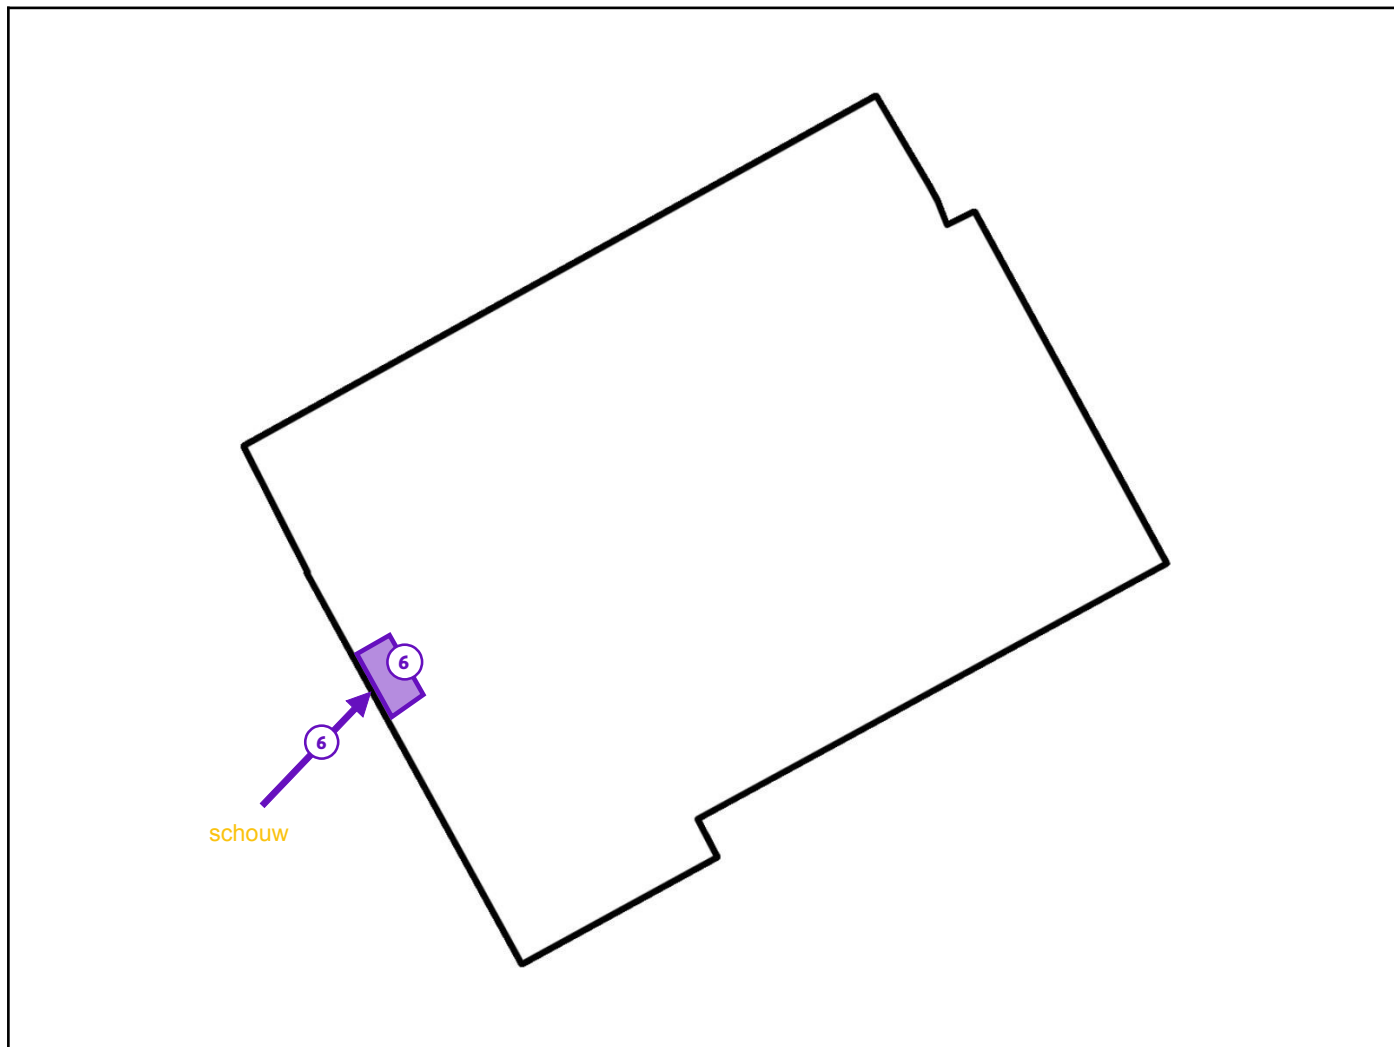
## Plan 1.15: Woning plan

| Beschrijving | Type | Actie |
|---|---|---|
| 6. Schouw op het dak (beperkingsfiche) | Beperking | - |

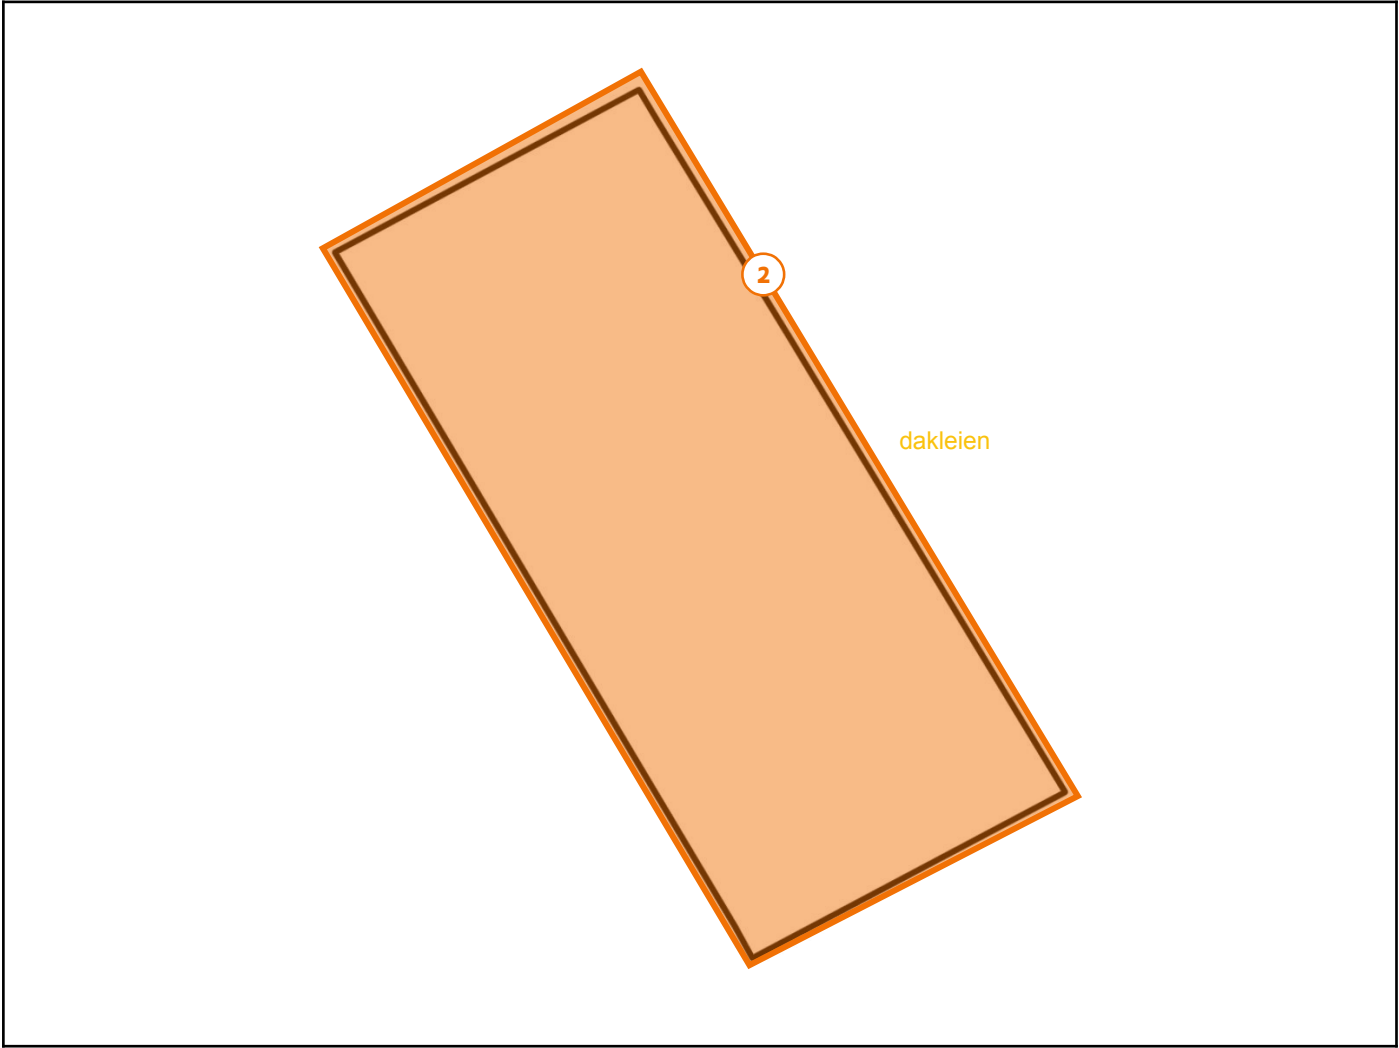
# Plan 2.1: Garage plan

| Beschrijving | Type | Actie |
|---|---|---|
| 2. Dakleien (met staalname) | Asbestmateriaal | <div>Verwijderen</div> |

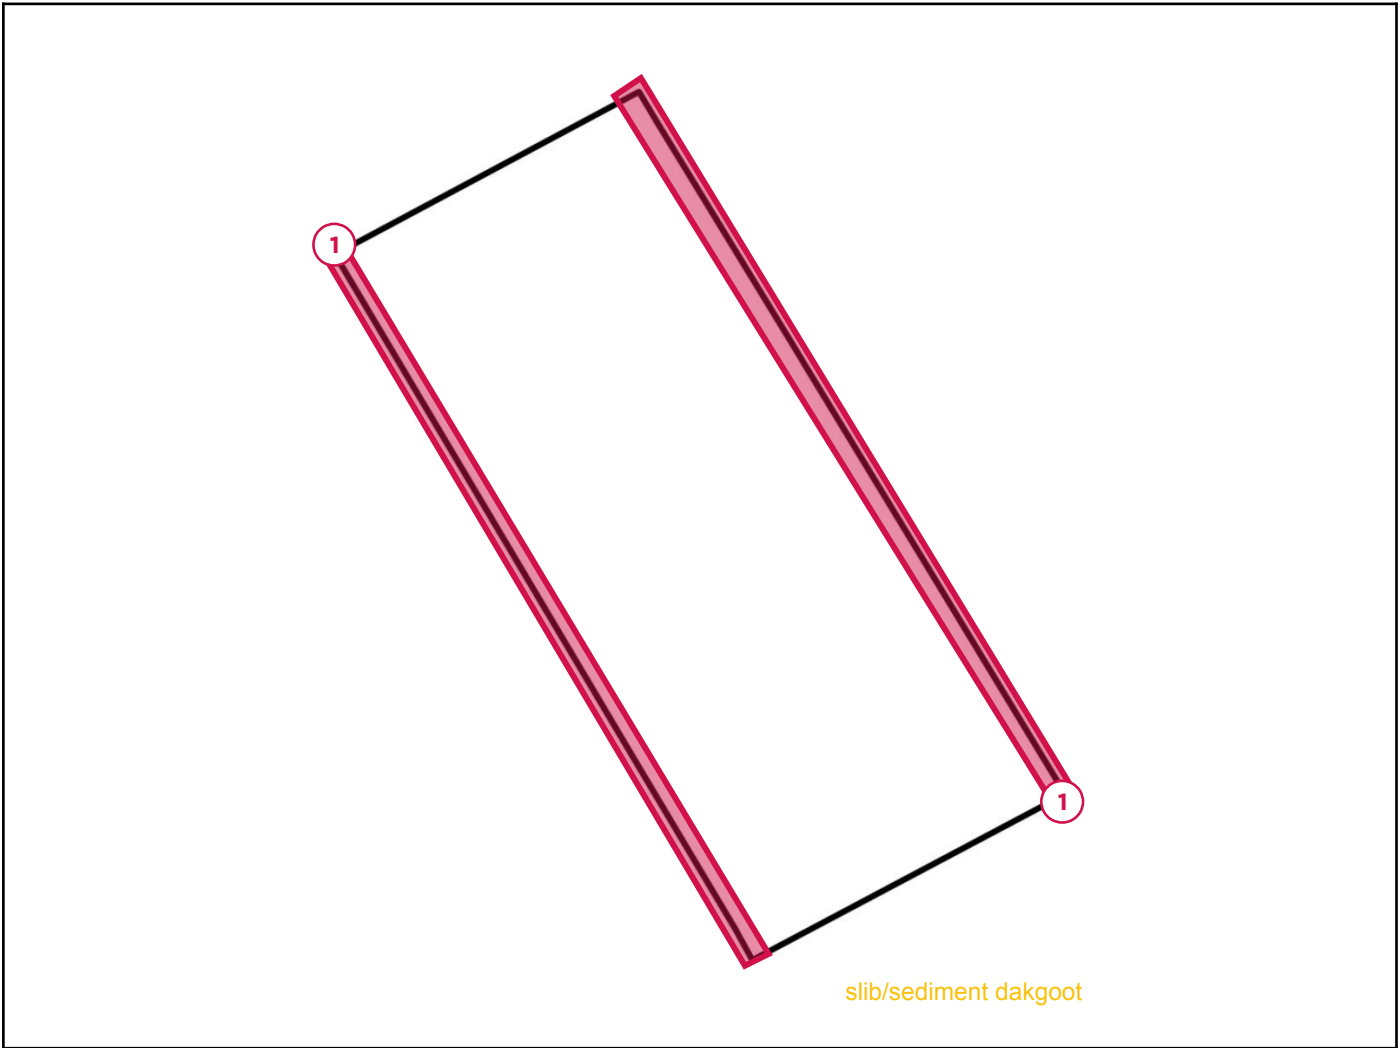
## Plan 2.2: Garage plan

| Beschrijving | Type | Actie |
|---|---|---|
| 1. Slib/sediment dakgoot | Asbestmateriaal | Dringend verwijderen |

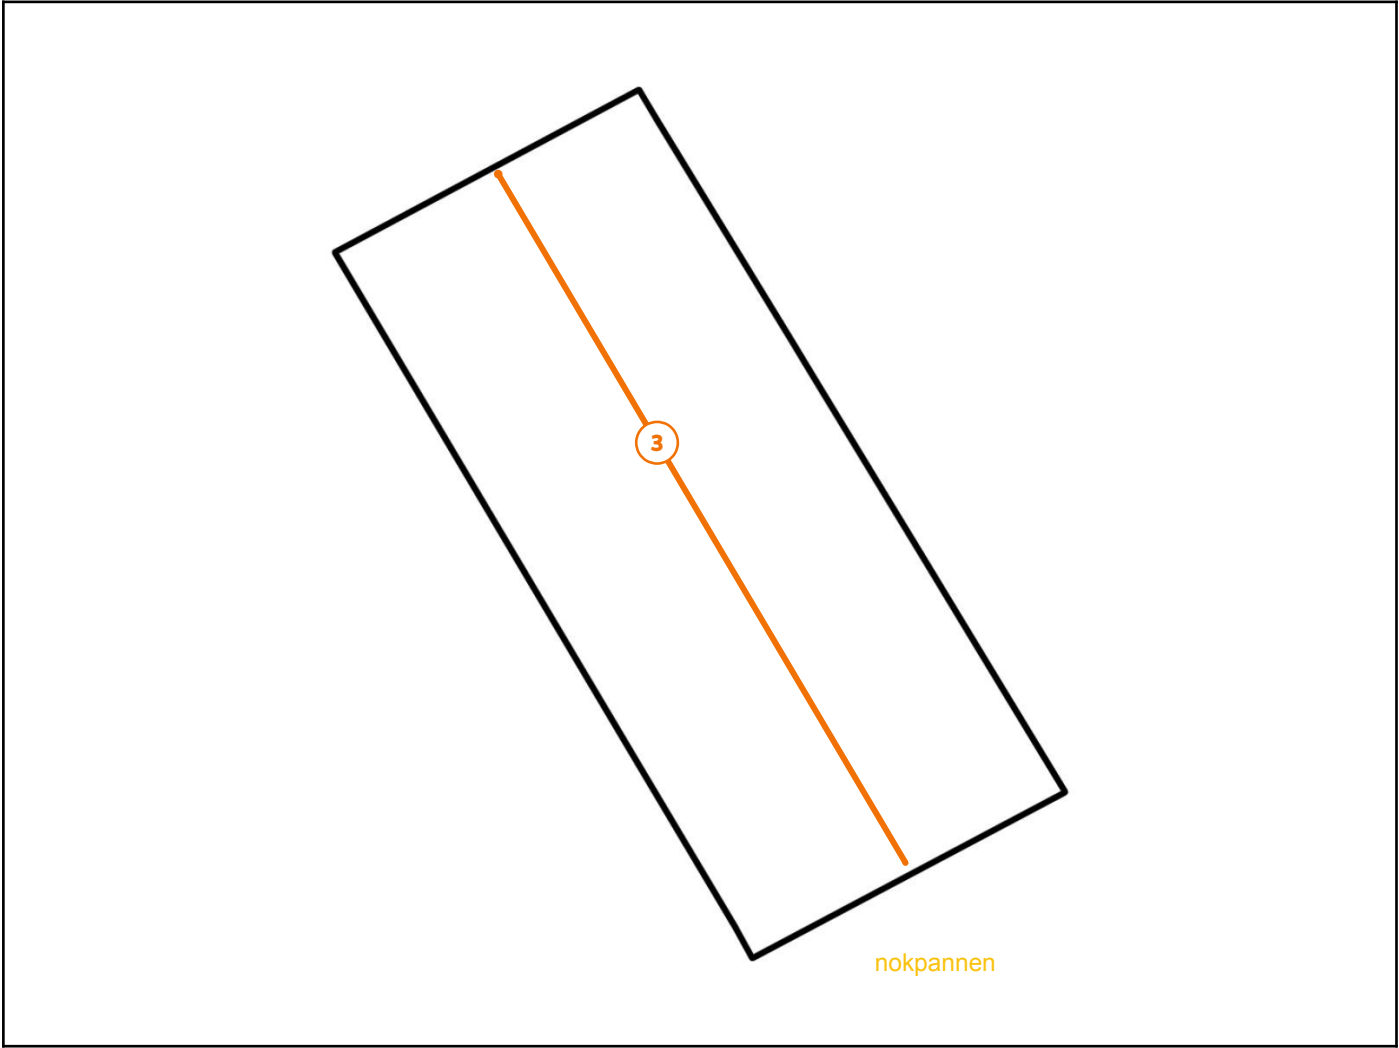
## Plan 2.3: Garage plan

| Beschrijving | Type | Actie |
|---|---|---|
| 3. Nokpannen (met staalname) | Asbestmateriaal | <a href="#">Verwijderen</a> |

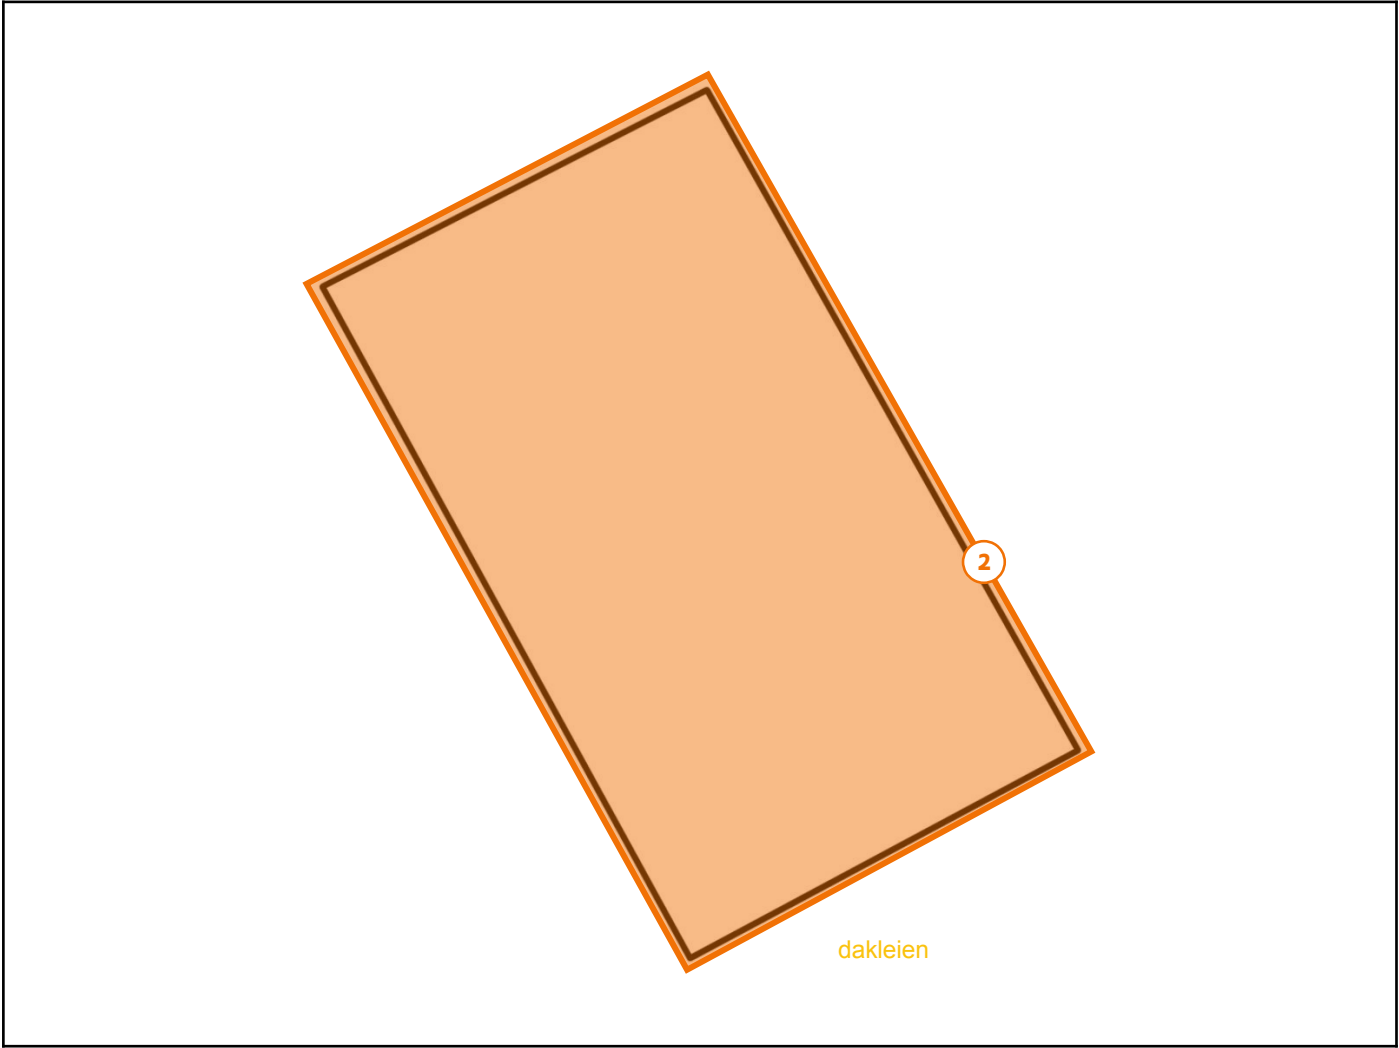
# Plan 3.1: Tuinhuis/berging plan

| Beschrijving | Type | Actie |
|---|---|---|
| 2. Dakleien (met staalname) | Asbestmateriaal | Verwijderen |

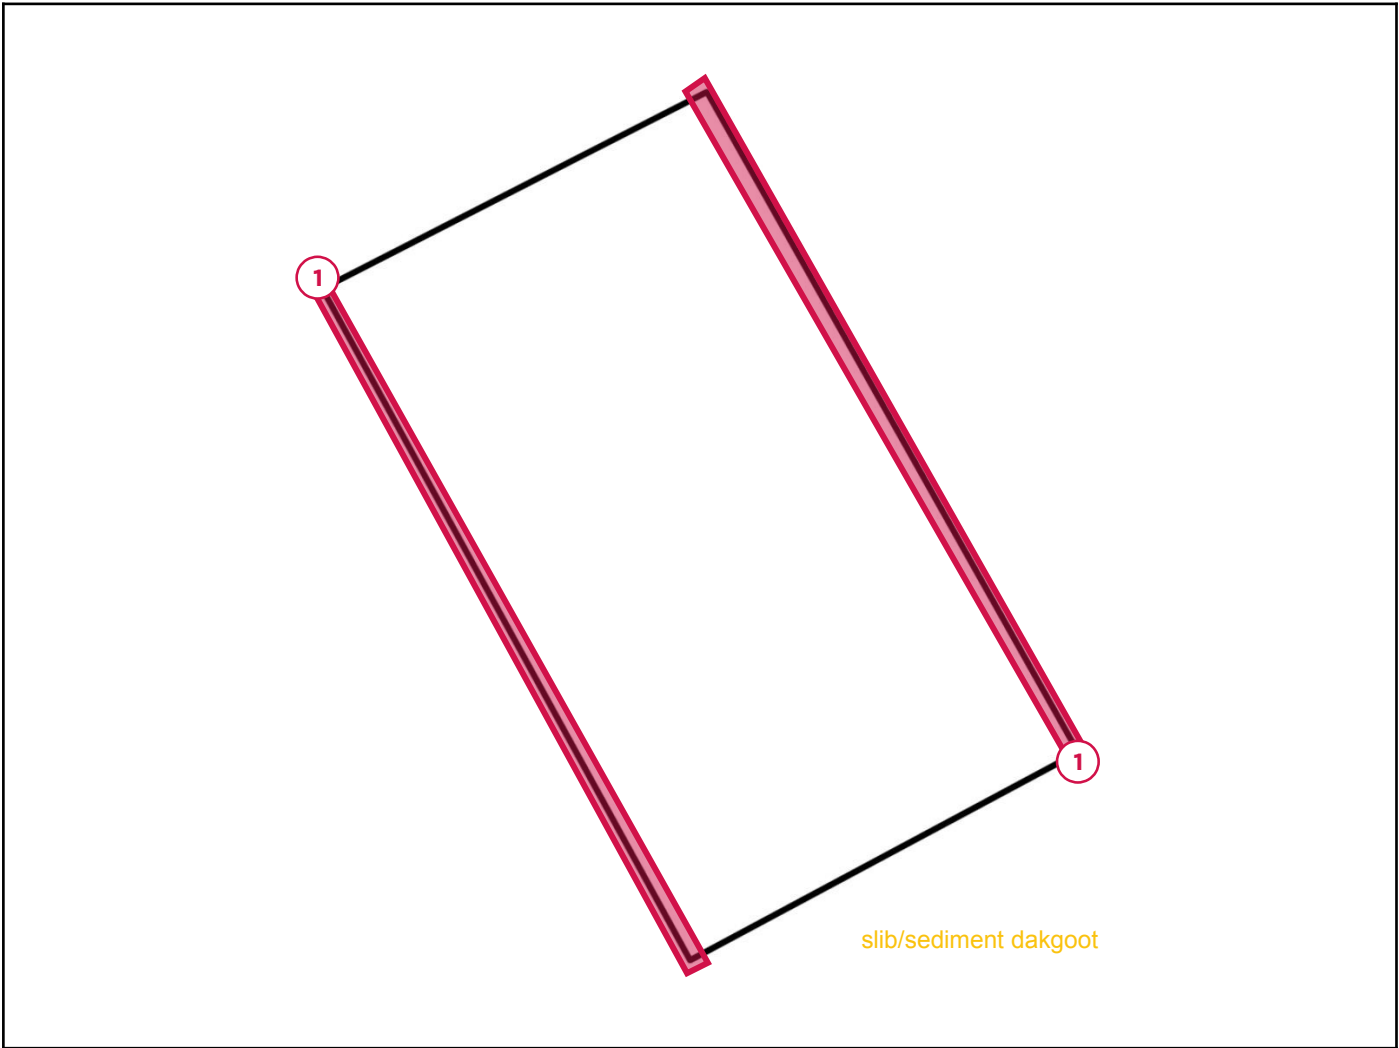
### Plan 3.2: Tuinhuis/berging plan

| Beschrijving | Type | Actie |
|---|---|---|
| 1. Slib/sediment dakgoot | Asbestmateriaal | Dringend verwijderen |

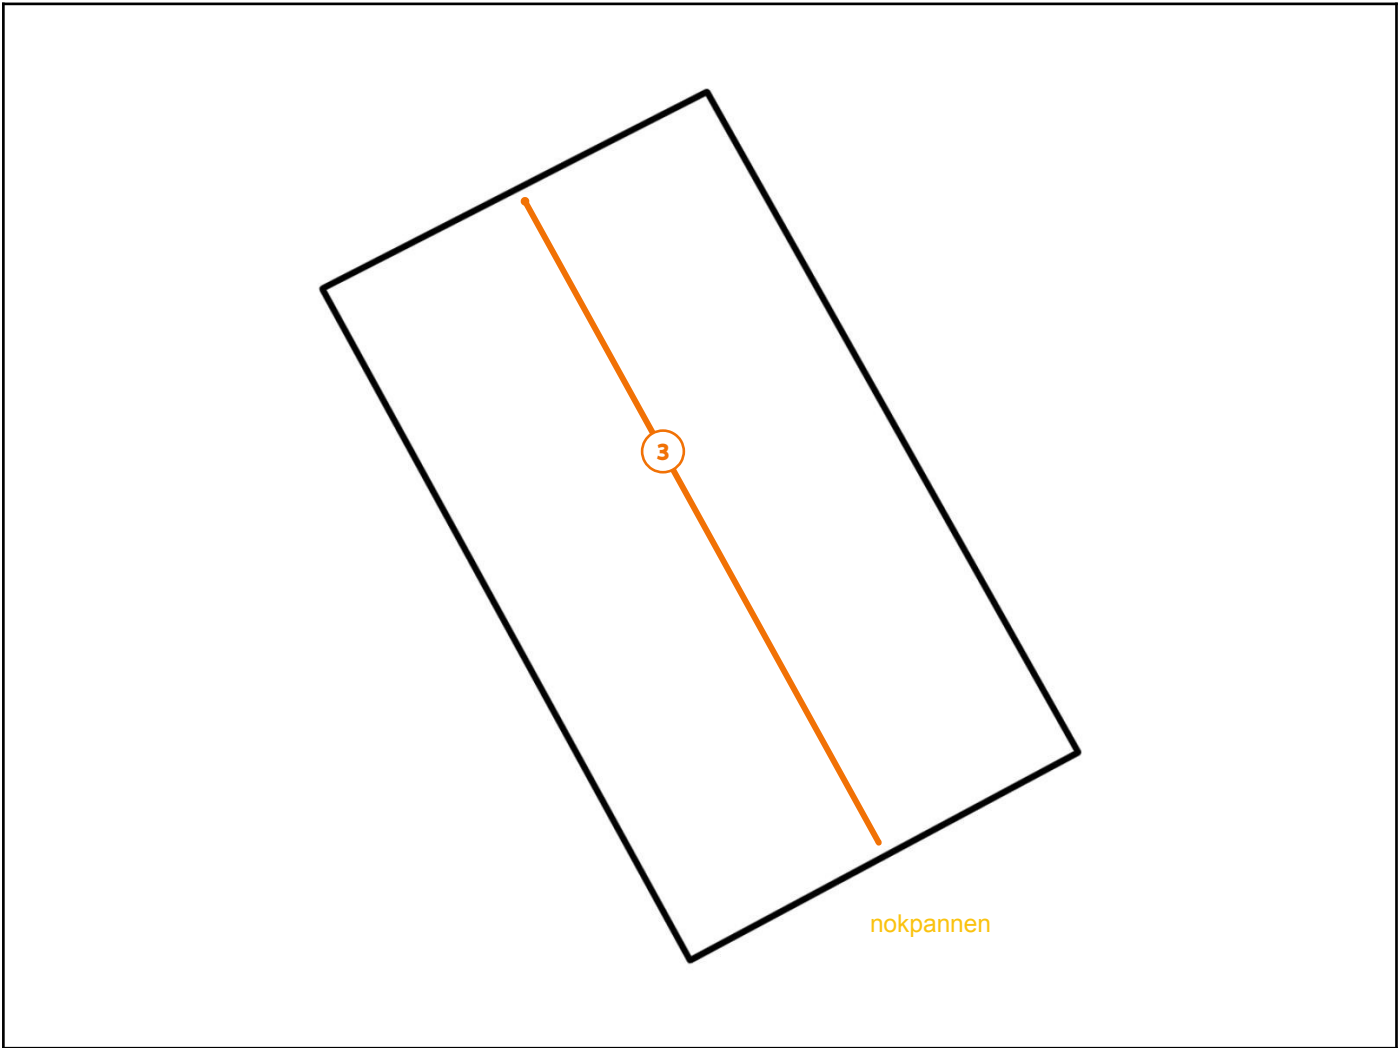
### Plan 3.3: Tuinhuis/berging plan

| Beschrijving | Type | Actie |
|---|---|---|
| 3. Nokpannen (met staalname) | Asbestmateriaal | Verwijderen |

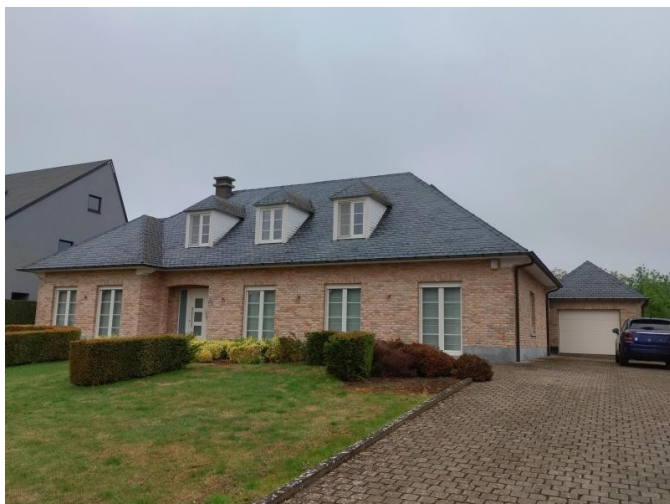
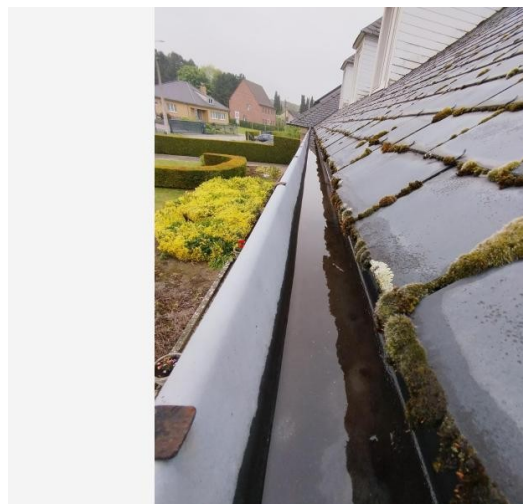
Het asbestmateriaal valt onder de mijlpaal van 2040.

**Dringend verwijderen**

| Beschrijving | Slib/sediment dakgoot |
| Gebondenheid resten | Niet hecht |
| Hoeveelheid (gewicht - aantal) | <ul style="list-style-type: none"><li>• 4,00 kg - 1 stuk</li></ul> |

- Verwijder het asbestafval.
- Voer bijkomende staalname(s) uit.

- Eenvoudige handelingen: mag via doe-het-zelf of door werknemer(s) met opleidingsattest eenvoudige handelingen  
Reinig de dakgoten om asbesthoudend sediment of slib te verwijderen.

Dit kan aanleiding geven tot blootstelling, gebruik standaard dragen van de nodige wegwerp beschermingsmiddelen FFP 3 masker , handschoenen en tyvec CAT III type 5-6

Voor verwijdering het slib extra bevochtigen of fixeren om stof te voorkomen , niet breken om stof te beperken .

Schep het mos in dubbel plastic zak , sluit dit luchtdicht af , en breng dit naar een erkend verwerker . Slib behoort tot niet hechtgebonden afval.

Reinig de dakgoot en het gebruikt materiaal met overvloedig water.

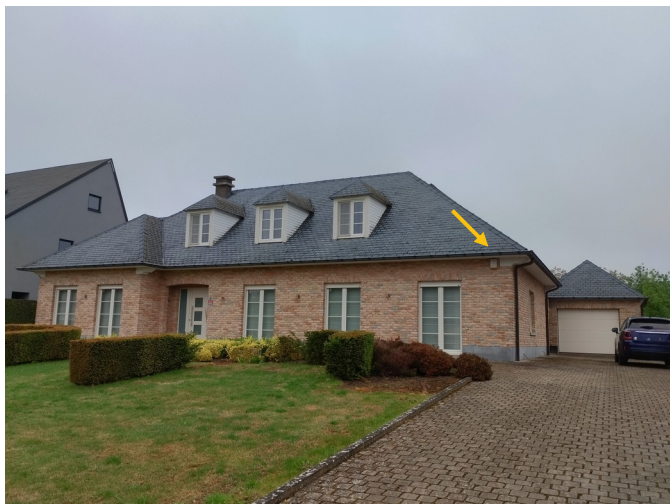
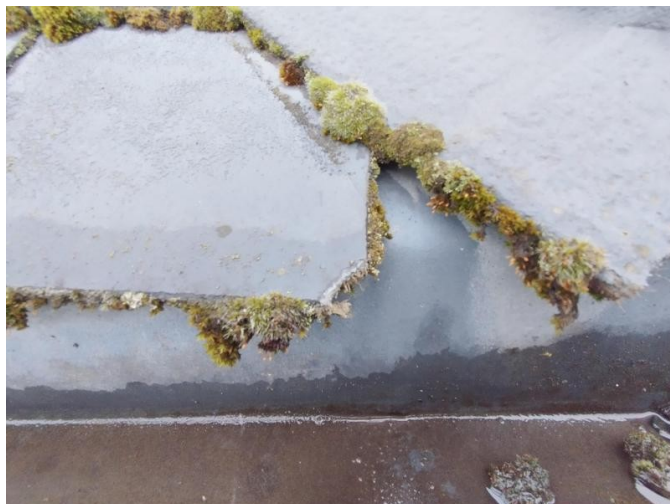
Het asbestmateriaal valt onder de mijlpaal van 2034.

Verwijderen

- Verwijder dit asbestmateriaal zo snel mogelijk. Volg de toestand goed op.
- Hemelwater dat afspoelt van asbestcement daken of gevels kan asbestdeeltjes bevatten. Gebruik het enkel voor gesloten circuits (bv. spoelen toiletten). Reinig na het vervangen van het dak of de gevel de dakgoten en regenwaterput of -ton om asbesthoudend sediment of slib te verwijderen

- Eenvoudige handelingen: mag via doe-het-zelf of door werknemer(s) met opleidingsattest eenvoudige handelingen  
EH via doe-het zelf Standaard dragen van de nodige wegwerp beschermingsmiddelen FFP 3 masker , handschoenen en tyvec CAT III type 5-6 , afwasbaar schoeisel Indien mogelijk de ondervloer afdekken , leien voorzichtig verwijderen, extra fixeren, niet breken , niet gooien, onmiddellijk verpakken of voorzichtig in container met asbest bag plaatsen. Voldoende benevelen/bevochtigen tijdens de duur van de werken. Gebruik geen storkokers. Voor hechtgebonden toepassingen: Bij verwijdering door doe-het-zelf moet men dit afval dubbel en luchtdicht verpakt aandienen bij het gemeentelijk recyclagepark. Men raadpleegt best op voorhand de voorwaarden van het recyclagepark. Indien leien in slechte staat zijn en kans bestaat op breken : Eenvoudige handeling opgeleid personeel , alle werknemer(s) moeten wel beschikken over een opleidingsattest eenvoudige handelingen 8u Zie ook link Zie <https://ovam.vlaanderen.be/wie-mag-wat->

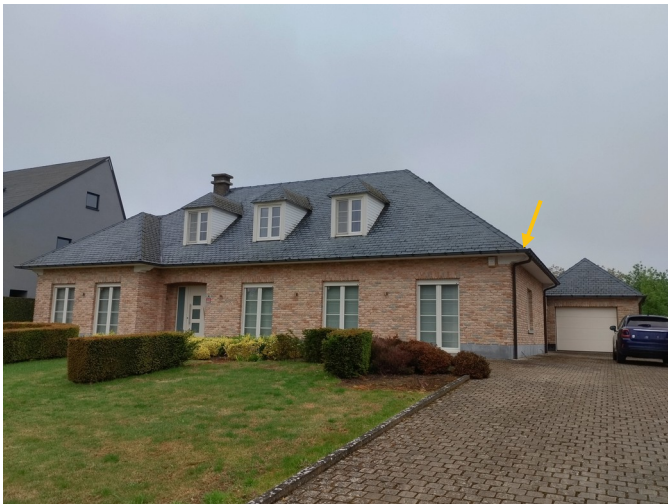
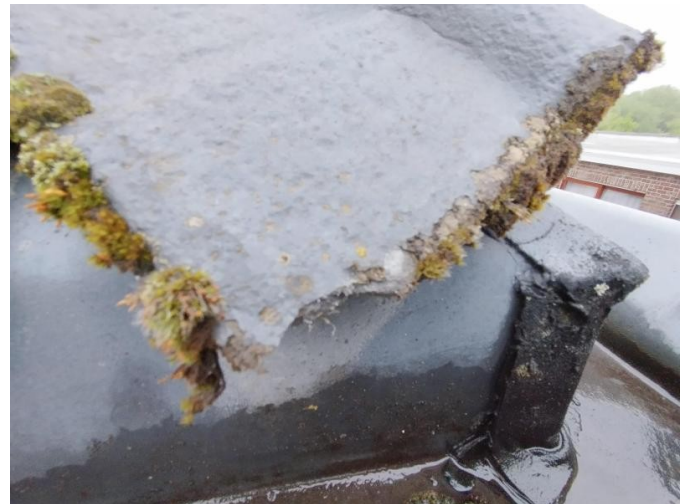
| Opmerking | <p>Er werd een staal genomen aan een uitstekend stuk waardoor de waterdichtheid van de dakbedekking niet in het gedrang komt.</p> <p>De vermelde oppervlaktes, diktes en volumes betreffen een bereedeneerde schatting. Er worden geen rechten verleend aan deze oppervlaktes/diktes/volumes.</p> |

- Eenvoudige handelingen: mag via doe-het-zelf of door werknemer(s) met opleidingsattest eenvoudige handelingen  
EH via doe-het zelf Standaard dragen van de nodige wegwerp beschermingsmiddelen FFP 3 masker, handschoenen en tyvec CAT III type 5-6, afwasbaar schoeisel Indien mogelijk de ondervloer afdekken, nokpannen/windveren voorzichtig verwijderen, extra fixeren, niet breken, niet gooien, onmiddellijk dubbel verpakken, luchtdicht afsluiten of voorzichtig in container met asbest bag plaatsen. Voldoende benevelen/bevochtigen tijdens de duur van de werken. Indien nokpannen/windveren in slechte staat zijn en kans bestaat op breken: Eenvoudige handeling opgeleid personeel, alle werknemer(s) moeten wel beschikken over een opleidingsattest eenvoudige handelingen 8u Voor hechtgebonden toepassingen: Bij verwijdering door doe-het-zelf moet men dit afval dubbel en luchtdicht verpakt aandienen bij het gemeentelijk recyclagepark. Men raadpleegt best op voorhand de voorwaarden van het recyclagepark. Zie ook link Zie <https://ovam.vlaanderen.be/wie-mag-wat-verwijderen> <https://ovam.vlaanderen.be/voorzorgsmaatregelen-bij-asbestverwijdering> <https://ovam.vlaanderen.be/asbestafval-afvoeren> Zie ook wetgevend kader (website

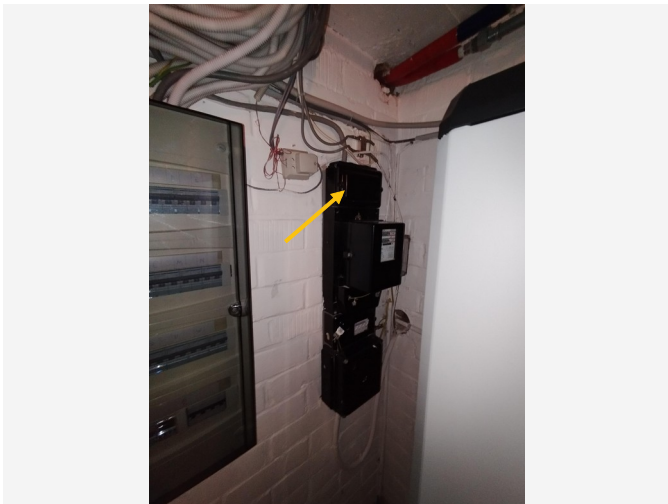
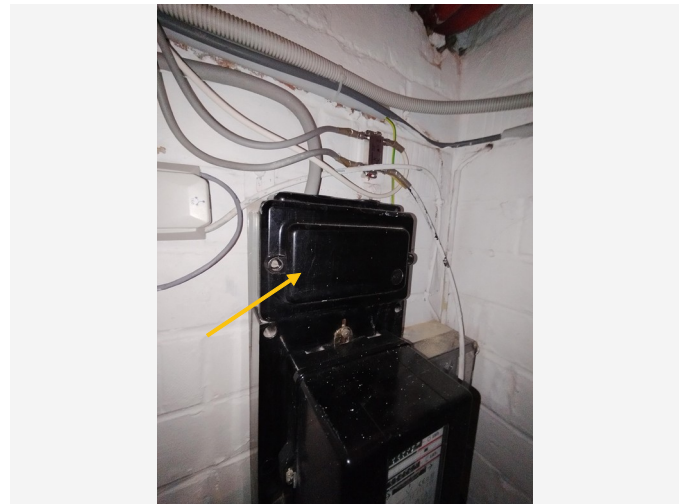
| Opmerking | <p>De opgegeven volumes betreffen een beredeneerde schatting, er worden geen rechten toegekend aan deze schatting.</p> <p>De materialen zijn visueel herkend als asbest verdacht.</p> |

- Eenvoudige handelingen: mag via doe-het-zelf of door werknemer(s) met opleidingsattest eenvoudige handelingen  
Schakelaars, stopcontacten en andere gelijkaardige toepassingen kunnen eenvoudig losgeschroefd worden --> EH doe-het-zelf. Afgesloten of verzegelde kast --> EH opgeleid techniek personeel 8u basisopleiding asbest. Voor elektrische infrastructuur en uitrusting dient u vooraleer men deze toepassing gaat bevochtigen de elektriciteit af te sluiten (zoniet elektrocutie-/brandgevaar). standaard dragen van de nodige wegwerp beschermingsmiddelen FFP 3 masker , handschoenen en tyvec CAT III type 5-6 , afspoelbaar schoeisel Losschroeven en dubbel verpakken in plastic , sluit luchtdicht af en breng dit als hechtgebonden afval naar een plaatselijk containerpark. Voor hechtgebonden toepassingen: Bij verwijdering door doe-het-zelf moet men dit afval dubbel en luchtdicht verpakt afdienen bij het gemeentelijk recyclagepark. Men raadpleegt best op voorhand de voorwaarden van het recyclagepark.

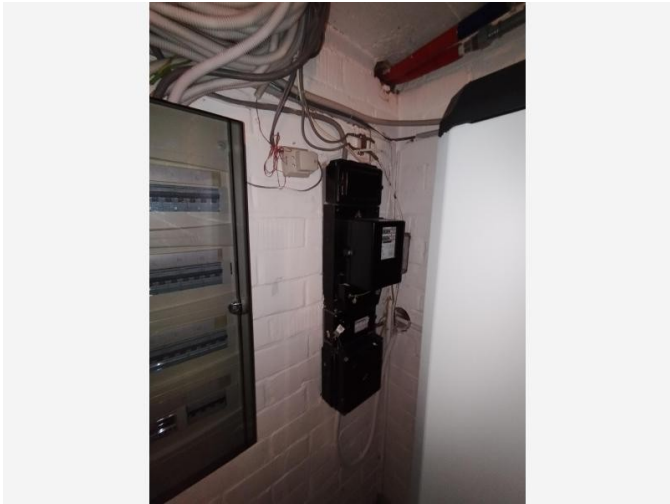
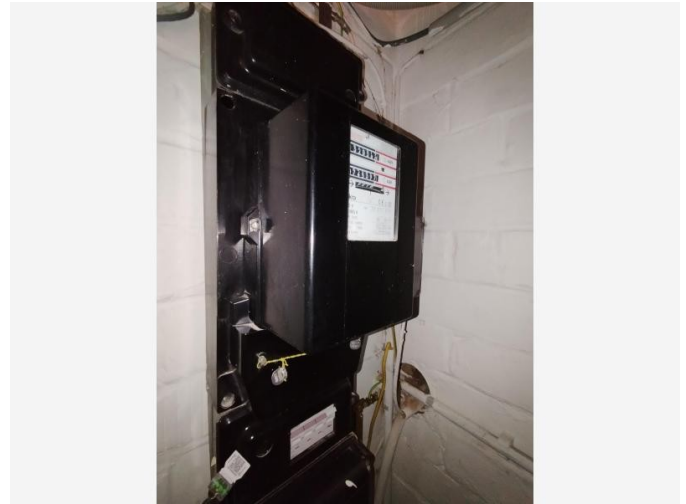
| Opmerking | <p>Het is moeilijk te bepalen of de bakeliettoepassingen in de woning ook effectief asbesthoudend zijn (het kan ook gaan om de asbestvrije variant).</p> <p>Er werd geen monster genomen owv beschadiging aan een elektrisch gerelateerde toepassing, extra controle bij verwijdering van het verdacht materiaal.</p> |
