# Asbestinventarisatetest

Assesteenweg 210, 1750 Lennik

Attestnummer : 20260819-000026.000

Uitgegeven op : 19.08.2026

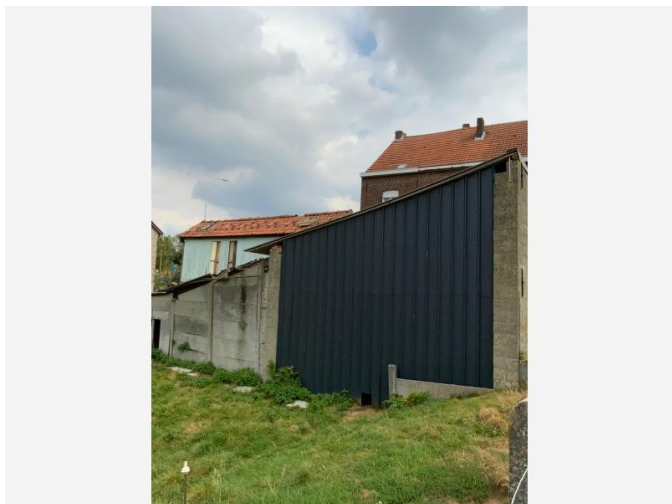
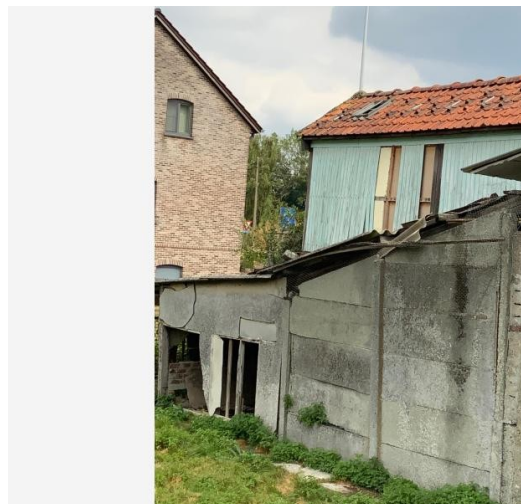
| Eindbeoordeling materiaalrisico | Verhoogd materiaalrisico en/of verhoogde kans op vezelvrijgave |

| Toestand van het materiaal | Matig beschadigd, matig verweerd |

| Beschrijving | Dak bestaande uit golfplaten |
| Asbestmateriaal | Dak- en gevelbekleding - Golfplaat |

Verwijderen

- Verwijder dit asbestmateriaal zo snel mogelijk. Volg de toestand goed op.
- Hemelwater dat afspoelt van asbestcement daken of gevels kan asbestdeeltjes bevatten. Gebruik het enkel voor gesloten circuits (bv. spoelen toiletten). Reinig na het vervangen van het dak of de gevel de dakgoten en regenwaterput of -ton om asbesthoudend sediment of slib te verwijderen

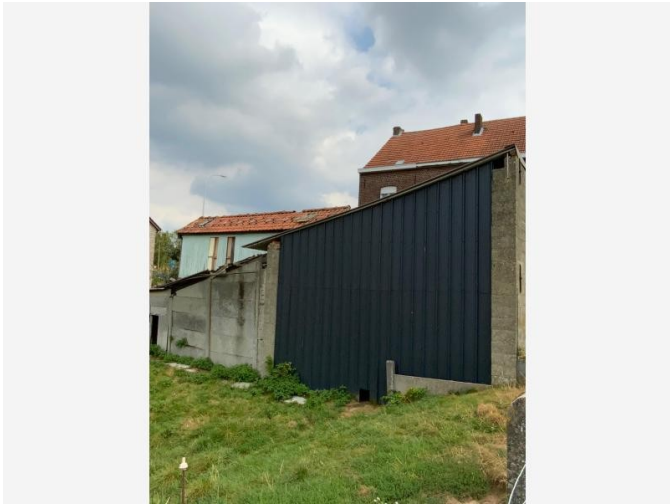
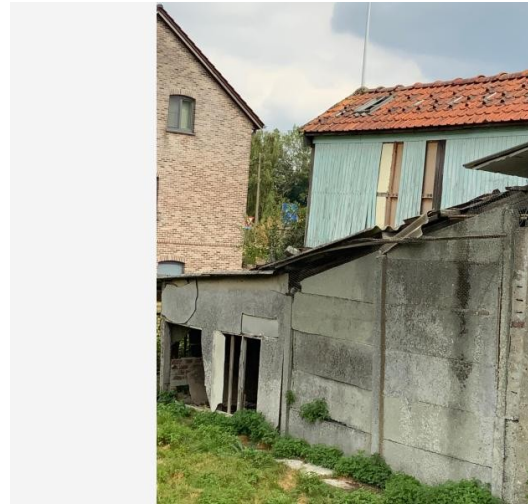
| Eindbeoordeling materiaalrisico | Verhoogd materiaalrisico en/of verhoogde kans op vezelvrijgave |

| Toestand van het materiaal | Matig beschadigd, matig verweerd |

| Beschrijving | AC wandplaten |
| Asbestmateriaal | Dak- en gevelbekleding - Plaat |

Verwijderen

- Verwijder dit asbestmateriaal zo snel mogelijk. Volg de toestand goed op.

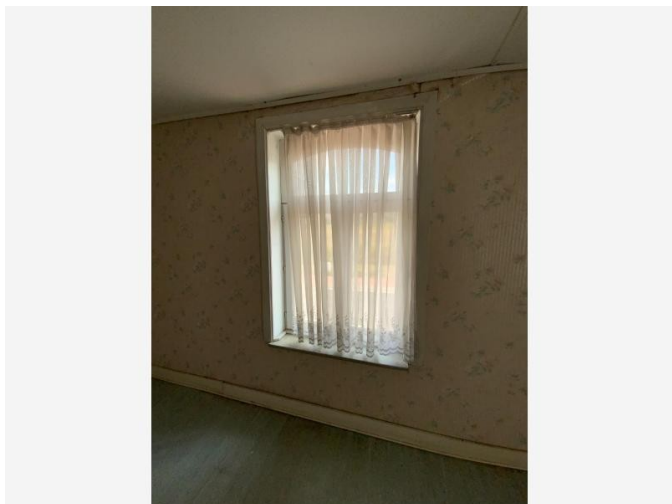
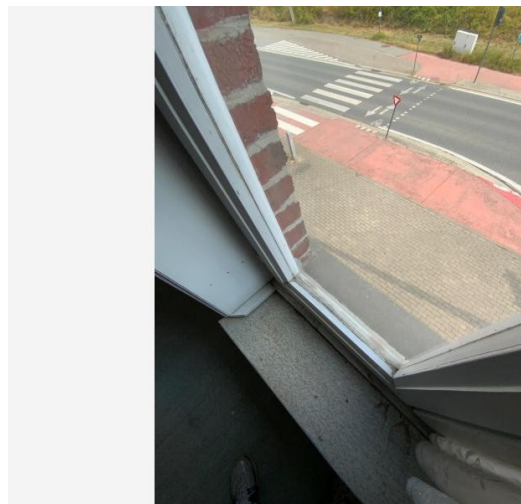
| Eindbeoordeling materiaalrisico | Verhoogd materiaalrisico en/of verhoogde kans op vezelvrijgave |

| Toestand van het materiaal | Matig beschadigd, matig verweerd |

| # | Type | Referentie | Resultaat |
|---|---|---|---|
| 3.1 | Puntmonster | 17826-mas-ass | Chrysotiel |

| Beschrijving | Mastiek |

Verwijderen

- Zorg voor een veilig beheer. Vermijd het beschadigen van het asbestmateriaal. Controleer de toestand jaarlijks op wijzigingen.

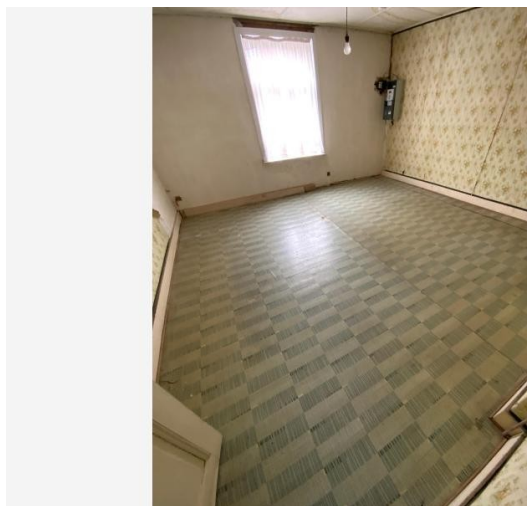
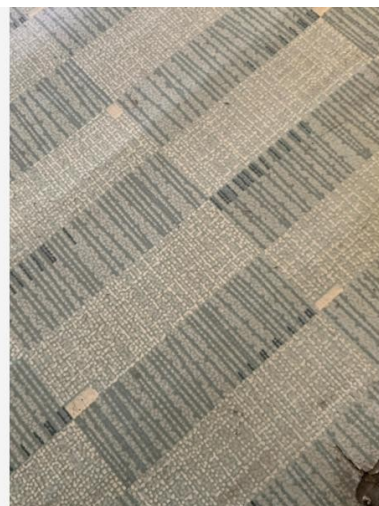
| Basis voor advies | De asbestdeskundige beoordeelt het materiaal als niet-asbestverdacht. |

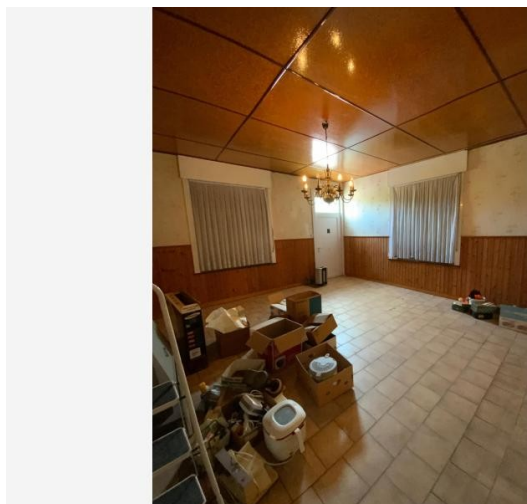
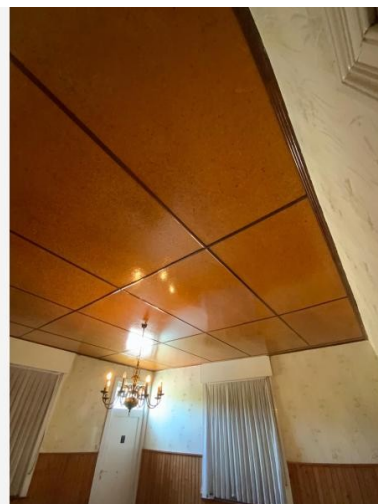
| Basis voor advies | De asbestdeskundige beoordeelt het materiaal als niet-asbestverdacht. |

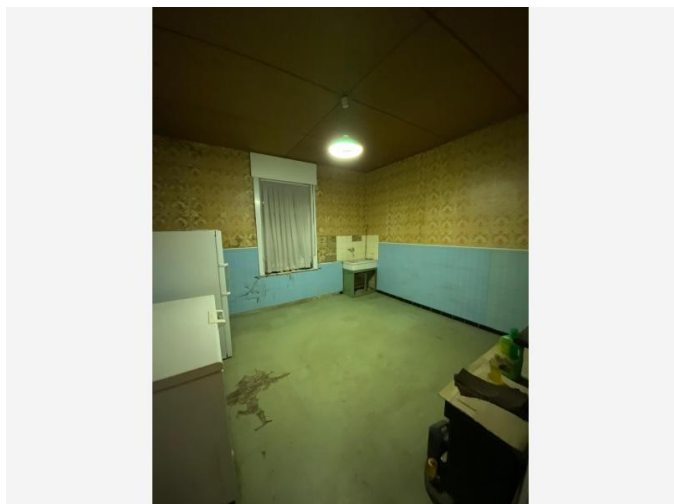
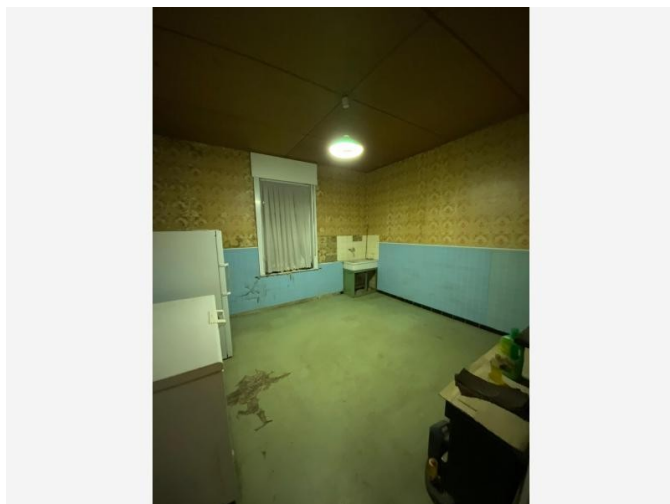
## Fiche 9: Vinyl

Geen asbest

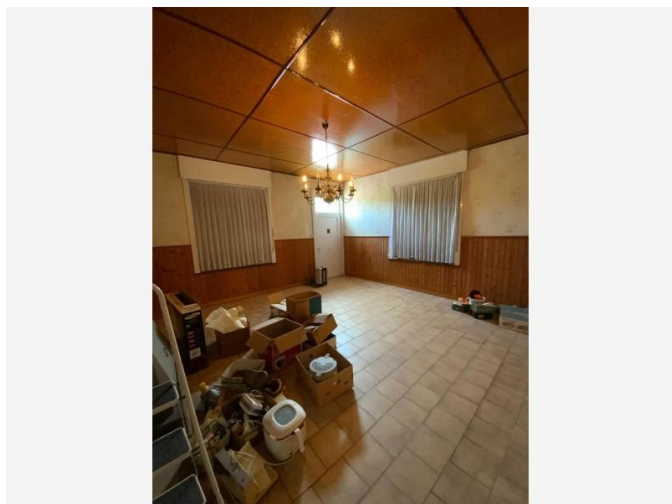
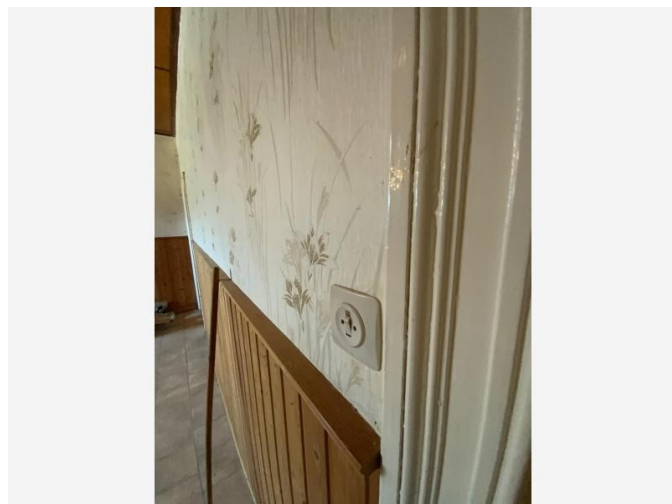
## Fiche 10: Pleisterwerk wanden

Geen asbest

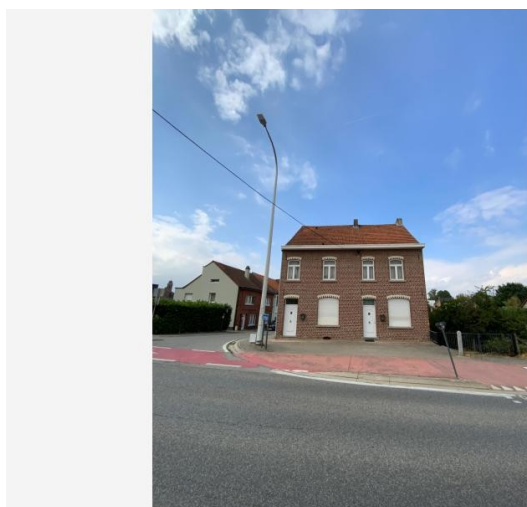
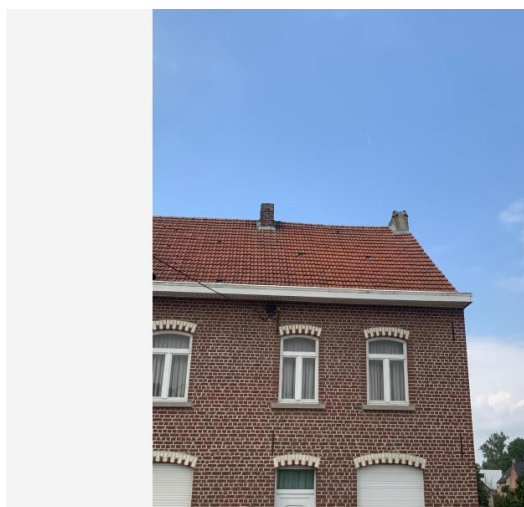
### Fiche 11: Dakbedekking bestaande uit pannen (niet verdacht)

| Beschrijving | Notitie | Terug te vinden op plannen |
|---|---|---|
| Fiche 11: Dakbedekking bestaande uit pannen (niet verdacht) | De dakbedekking is niet-asbestverdacht. | Plan 1.1: Hoofdgebouw plan |
