# Asbestinventarisatetest

Rotstraat 37, 9240 Zele

Attestnummer : 20260520-000270.000

**Niet-asbestveilig**

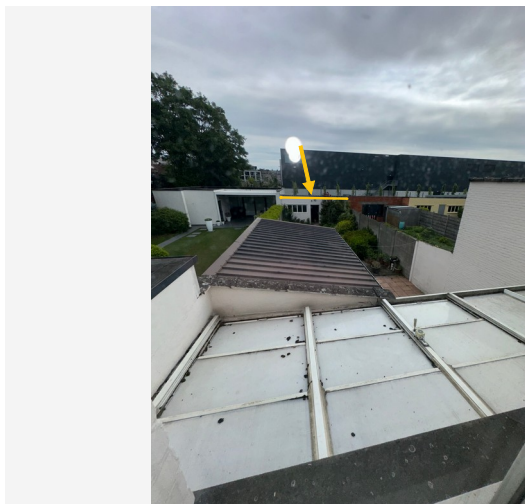
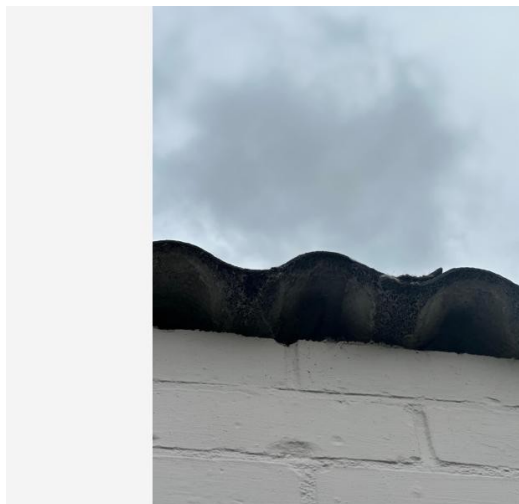
| Eindbeoordeling materiaalrisico | Hoog materiaalrisico en/of hoge kans op vezelvrijgave |

| Asbestsoort (vezeltype) | Crocidoliet aanwezig |
| Toestand van het materiaal | Matig beschadigd, matig verweerd |

| # | Type | Referentie | Resultaat |
|---|---|---|---|
| 1.1 | Puntmonster | M4 | Crocidoliet, Chrysotiel |

| Beschrijving | Dak in golfplaten (cement) |

**Dringend verwijderen**

- Verwijder dit asbestmateriaal zo snel mogelijk. Volg de toestand goed op.
- Hemelwater dat afspoelt van asbestcement daken of gevels kan asbestdeeltjes bevatten. Gebruik het enkel voor gesloten circuits (bv. spoelen toiletten). Reinig na het vervangen van het dak of de gevel de dakgoten en regenwaterput of -ton om asbesthoudend sediment of slib te verwijderen

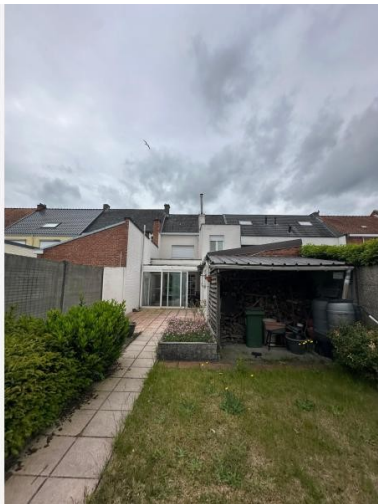
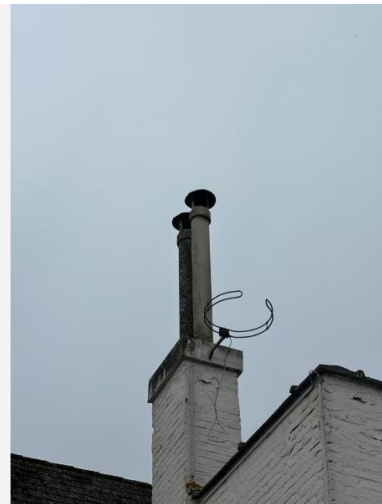
Het asbestmateriaal valt onder de mijlpaal van 2040.

| Opmerking | De exacte lengte kon niet worden vastgesteld vanwege de hoogte. Het gaat over de twee buizen thv het plat dak, zichtbaar langs de achterzijde. Gelieve bijkomende staalname te laten uitvoeren van zodra bereikbaar. |

Te nemen maatregelen

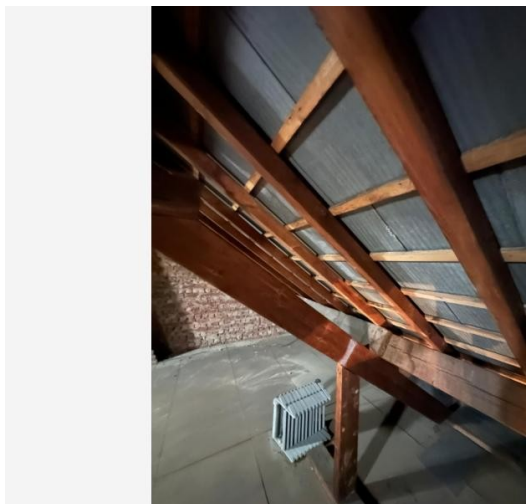
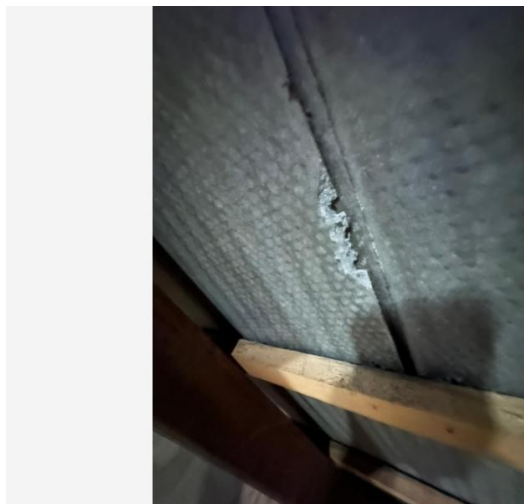
| Opmerking | <p>De hoeveelheid is een zo nauwkeurig mogelijke opmeting, waar evenwel kleine afwijkingen op mogelijk zijn. Het gaat over het hellend dak van het hoofdgebouw.</p> <p>Staalmane; hellend dak voor</p> |

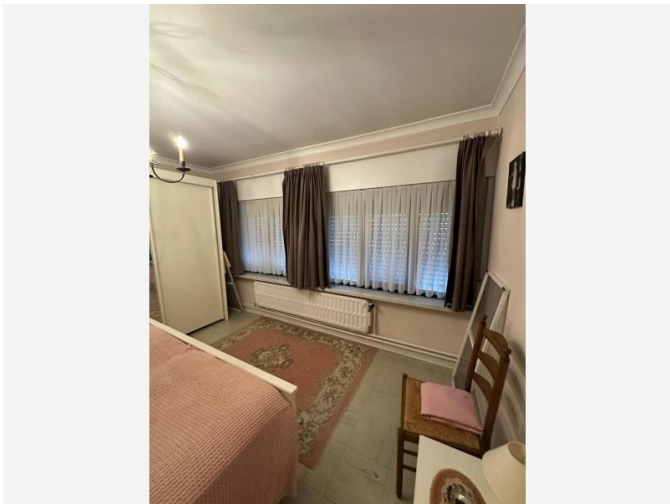
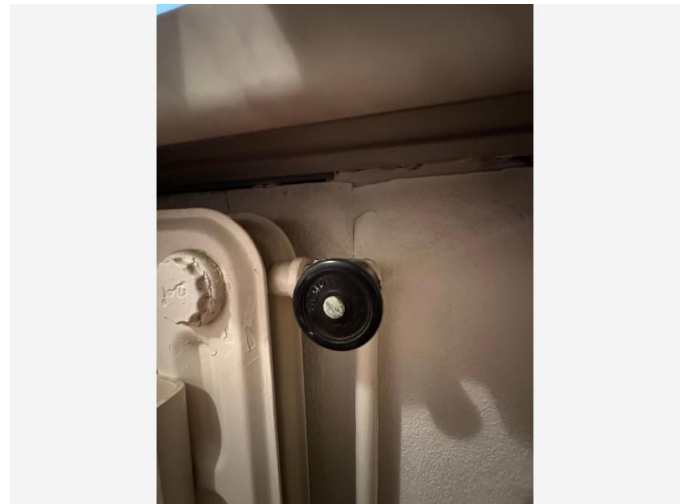
| Identificatiemethode | <p>De asbestdeskundige beoordeelt het materiaal als asbestverdacht en dus asbesthoudend, en dit zonder monstername.</p> <p>Motivatie: De monstername brengt andere schade aan dan schade die inherent is aan de monstername.</p> |
| Opmerking | <p>Deze oppervlakte werd niet gemeten, maar geschat op basis van een benadering voor alle aanwezige radiatorknoppen. Deze schatting mag niet worden gebruikt als maatstaf voor heffingen. Als deskundige hebben wij geverifieerd dat het materiaal inderdaad bakeliet betreft en geen harde PVC. Bakeliet wordt door ons beschouwd als een asbestverdachte toepassing, aangezien het in veel gevallen asbesthoudend is. We hebben echter geen staalname uitgevoerd om de functionaliteit van de radiatorknoppen niet in gevaar te brengen.</p> <p>Het gaat hier over alle oude, zwarte radiatorknoppen.</p> |

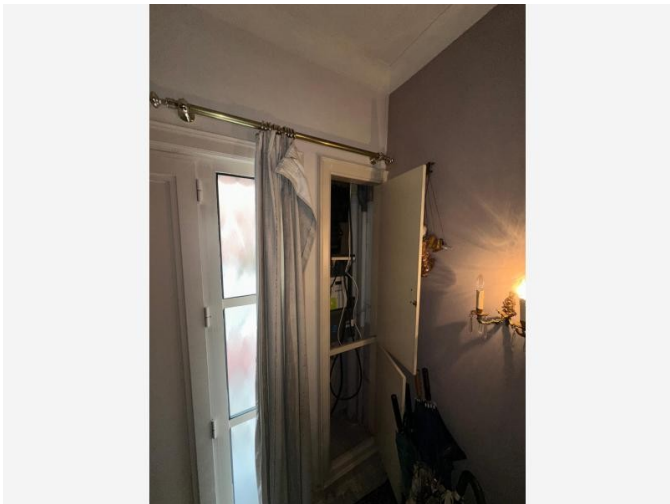
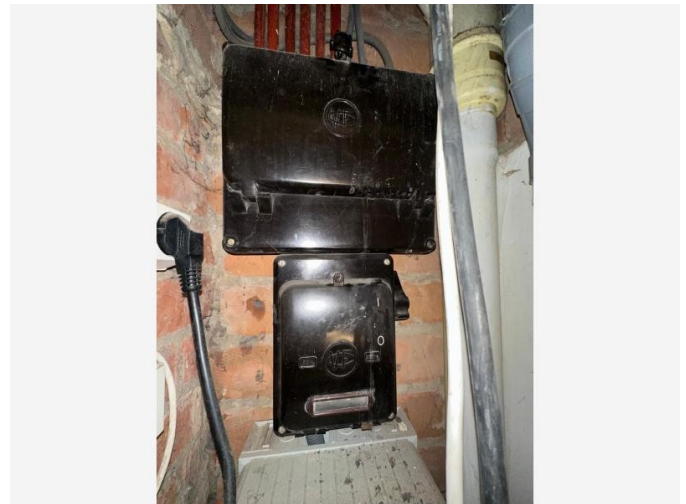
| Identificatiemethode | <p>De asbestdeskundige beoordeelt het materiaal als asbestverdacht en dus asbesthoudend, en dit zonder monstername.</p> <p>Motivatie: De monstername brengt andere schade aan dan schade die inherent is aan de monstername.</p> |
| Opmerking | De hoeveelheid is een zo nauwkeurig mogelijke opmeting, waar evenwel kleine afwijkingen op mogelijk zijn. Het gaat over de 2 zwarte bakeliettoepassingen in de kast, naast de ingang. |

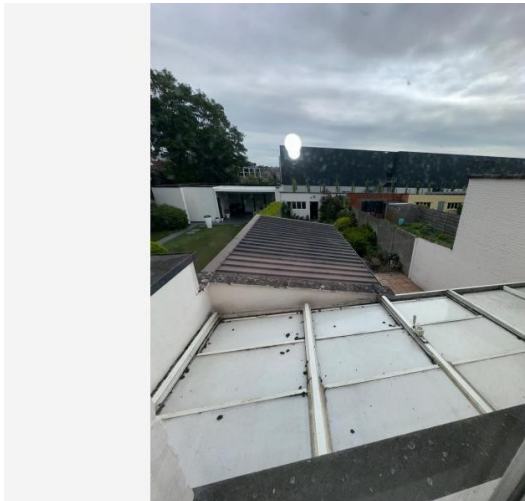
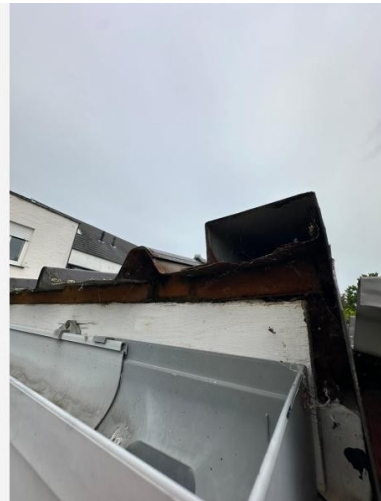
## Fiche 22: Sandwichpanelen achterbouw

| Beschrijving | Notitie | Terug te vinden op plannen |
|---|---|---|
| Fiche 22: Sandwichpanelen achterbouw | De dakbedekking van de achterbouw bestaat uit sandwichpanelen en is niet asbesthoudend. | Plan 1.12: Dakenplan (2) |

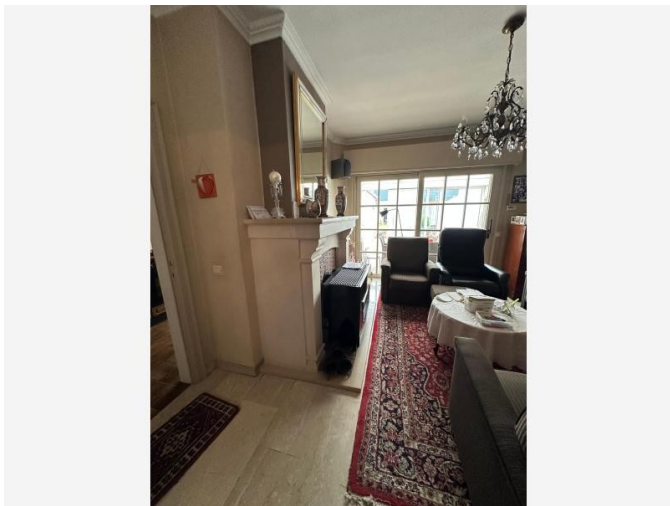
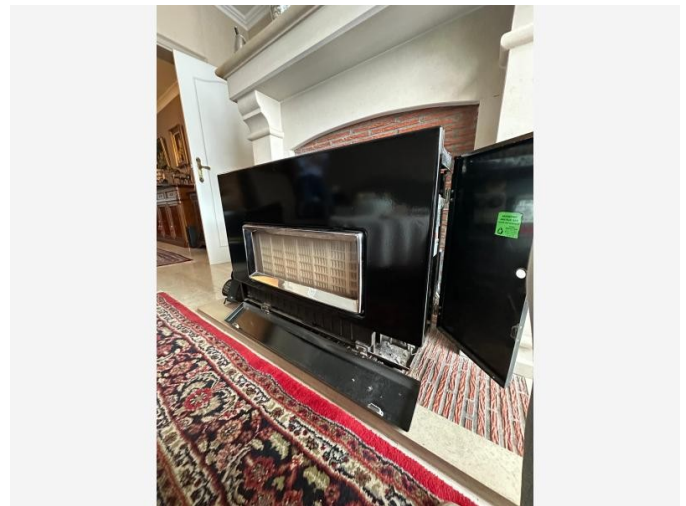
### Fiche 23: Oude gaskachel

| Beschrijving | Notitie | Terug te vinden op plannen |
|---|---|---|
| Fiche 23: Oude gaskachel | Het is mogelijk dat de oude gaskachel in de living asbesthoudende materialen bevat. Deze zijn niet waarneembaar zonder bijkomend onderzoek. Voorbeelden zijn: pakkingen, dichtingen, isolerend materiaal, etc. Laat bijkomend onderzoek doen. | Plan 1.2: Gelijkvloers |

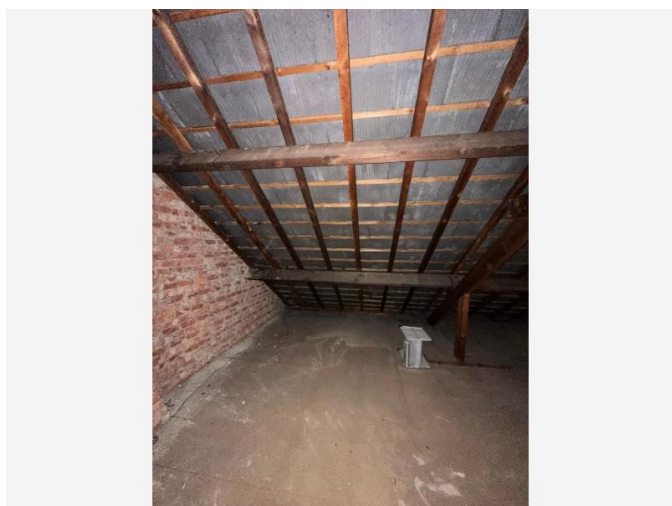
### Fiche 25: Geen onderdak aanwezig

| Beschrijving | Notitie | Terug te vinden op plannen |
|---|---|---|
| Fiche 25: Geen onderdak aanwezig | Er is geen onderdak aanwezig. | Plan 1.13: Dakenplan (onderdak) |
