# Asbestinventarisat attest

Bakergemvelddaan 4, 9472 Denderleeuw

Attestnummer : 20260824-000063.000

**Niet-asbestveilig**

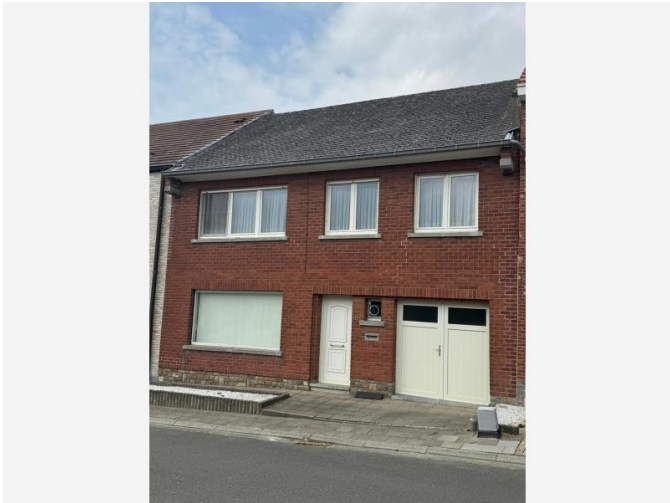
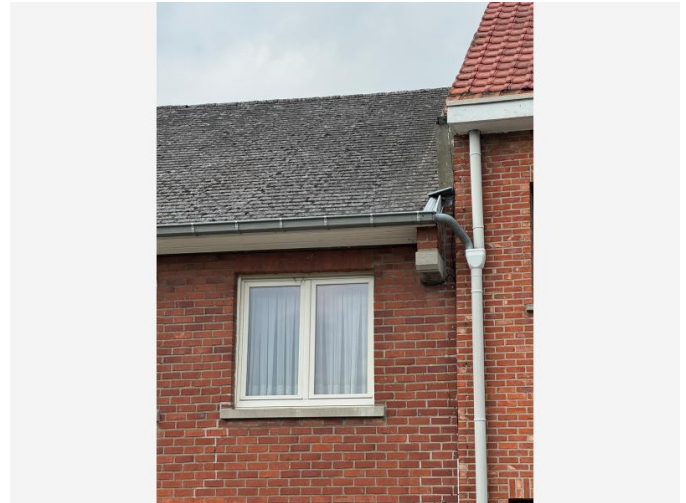
**Dringend verwijderen**

| Beschrijving | Mos/sediment in de dakgoot |
| Type resten (contaminatie) | <ul style="list-style-type: none"> <li>• Stof, deeltjes &lt; 4 mm, flinters, gruis (los, opliggend)</li> <li>• Stof, deeltjes &lt; 4 mm, flinters, gruis (vermengd in materiaal)</li> </ul> |
| Bron van de resten | Asbesthoudend dak |
| Gebondenheid resten | Niet hecht |
| Hoeveelheid (gewicht - aantal) | <ul style="list-style-type: none"> <li>• 2,00 kg - 1 stuk</li> </ul> |

- Verwijder het asbestafval.

- Eenvoudige handelingen: mag via doe-het-zelf of door werknemer(s) met opleidingsattest eenvoudige handelingen  
Verwijder het afval via het riool.

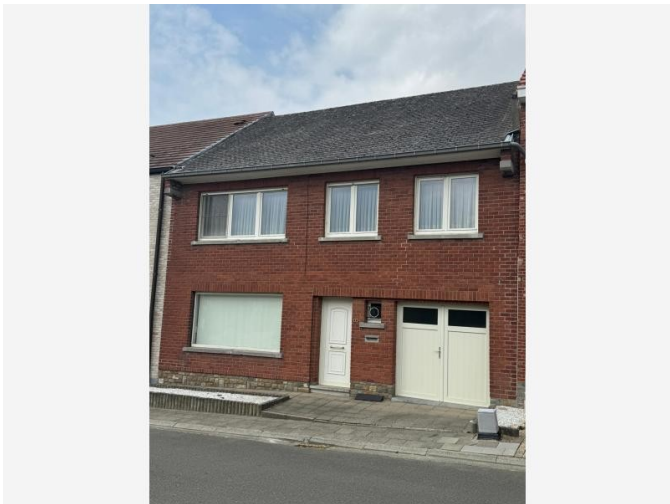
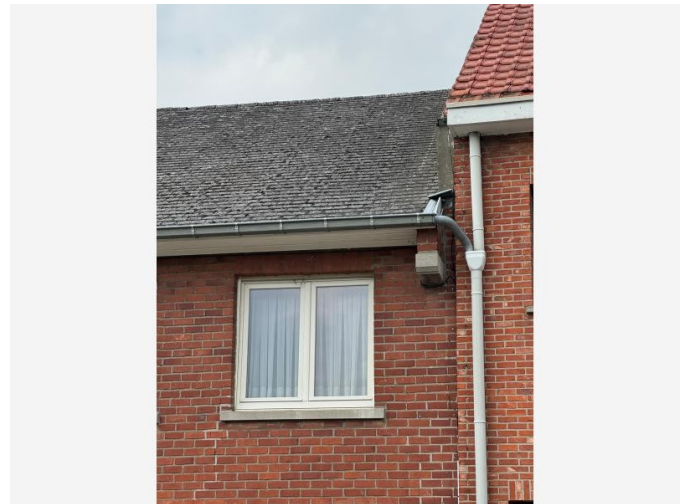
Verwijderen

| Eindbeoordeling materiaalrisico | Verhoogd materiaalrisico en/of verhoogde kans op vezelvrijgave |

| Asbestsoort (vezeltype) | Alleen chrysotiel aanwezig |
| Toestand van het materiaal | Matig beschadigd, matig verweerd |

| # | Type | Referentie | Resultaat |
|---|---|---|---|
| 2.1 | Puntmonster | 4 | Chrysotiel |

| Beschrijving | Dak bestaande uit leien |
| Hoeveelheid (oppervlakte - aantal) | <ul style="list-style-type: none"><li>• 100,00 m<sup>2</sup> - 1 stuk</li></ul> |

- Verwijder dit asbestmateriaal zo snel mogelijk. Volg de toestand goed op.
- Hemelwater dat afspoelt van asbestcement daken of gevels kan asbestdeeltjes bevatten. Gebruik het enkel voor gesloten circuits (bv. spoelen toiletten). Reinig na het vervangen van het dak of de gevel de dakgoten en regenwaterput of -ton om asbesthoudend sediment of slib te verwijderen

- Eenvoudige handelingen: mag via doe-het-zelf of door werknemer(s) met opleidingsattest eenvoudige handelingen  
Deze toepassing kan door een aannemer die over een opleidingsattest eenvoudige handelingen beschikt of door een particulier (doe-het-zelf), verwijderd worden indien er geen verhoogd risico op vrijgave van asbestvezels (max. concentratie 0,01 vezels/cm<sup>3</sup> - CODEX Art. VI.3-54) ontstaat en de toepassing voorafgaand wordt gefixeerd/bevochtigd; de individuele elementen zonder machinale werktuigen (boormachine, slijpschijf, hogedrukreiniger,...) en zonder breken of gooien een voor een losgemaakt worden; en ten slotte dubbel en luchtdicht verpakt weggevoerd worden naar een erkend afvalpunt (recyclagepark).

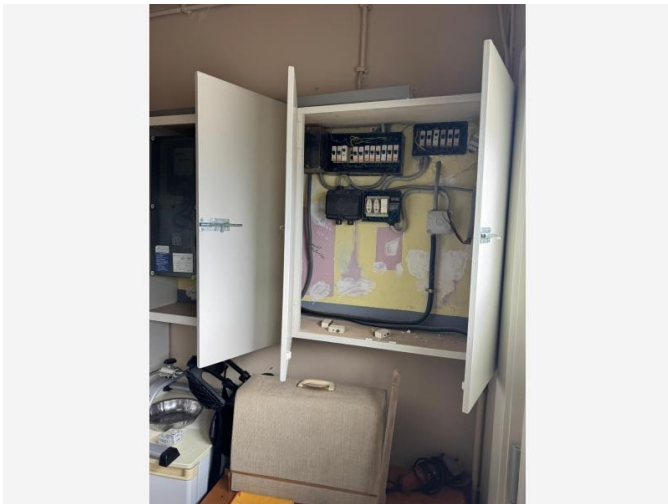
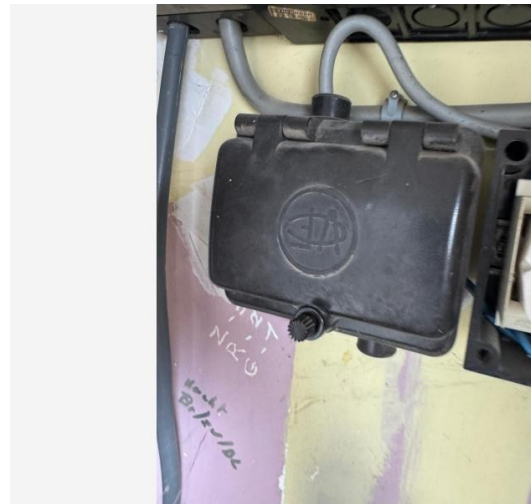
Zorgvuldig beheren

| Eindbeoordeling materiaalisico | Laag materiaalisico en/of verlaagde kans op vezelvrijgave |

| Asbestsoort (vezeltype) | Crocidoliet aanwezig |
| Toestand van het materiaal | Onbeschadigd, niet verweerd |

| Beschrijving | Bakeliet schakelkast |

- Zorg voor een veilig beheer. Vermijd het beschadigen van het asbestmateriaal. Controleer de toestand jaarlijks op wijzigingen.
- Voer bijkomende staalname(s) uit.

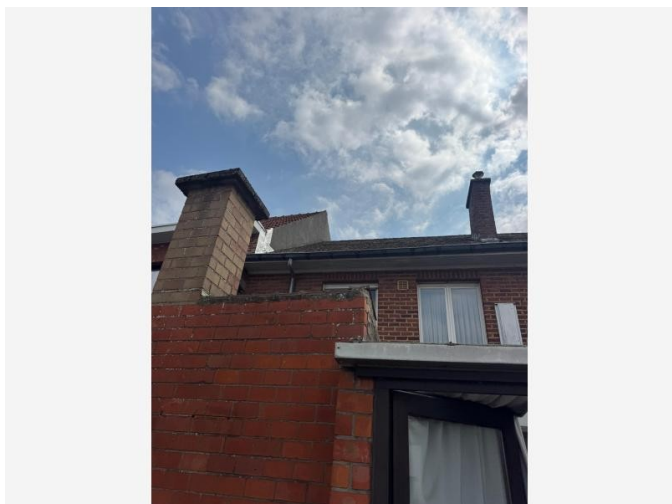
*Situeringsfoto*

**Reden:** Het te onderzoeken materiaal situeert zich hoger dan 3,50 m te rekenen vanaf een veilige ondergrond

**Uitleg van de asbestdeskundige:** De binnenkant van de schouw is niet waarneembaar. De schouw bevat binnenin mogelijk een asbestcement rookgaskanaal. Laat dit onderzoeken bij eventuele werken.

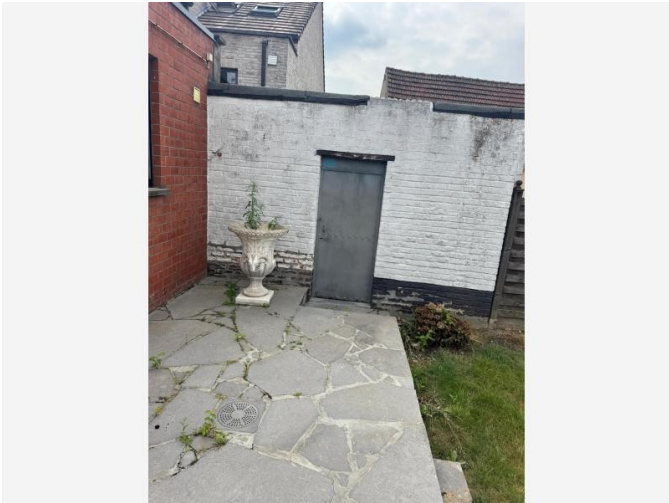
*Situeringfoto*

**Reden:** Slotvaste toegangspoort, -deur of -luik

**Uitleg van de asbestdeskundige:** De deur naar het bijgebouw kon niet geopend worden.

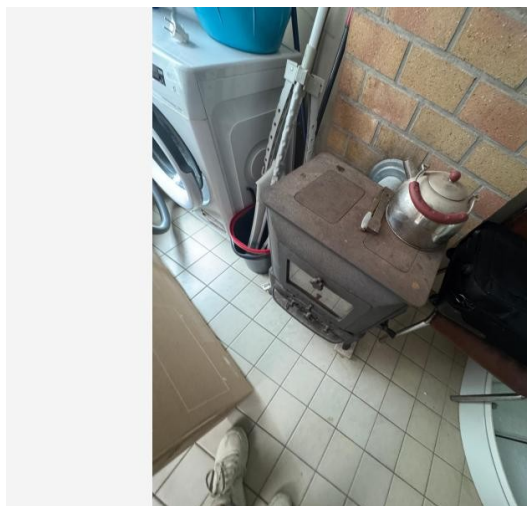
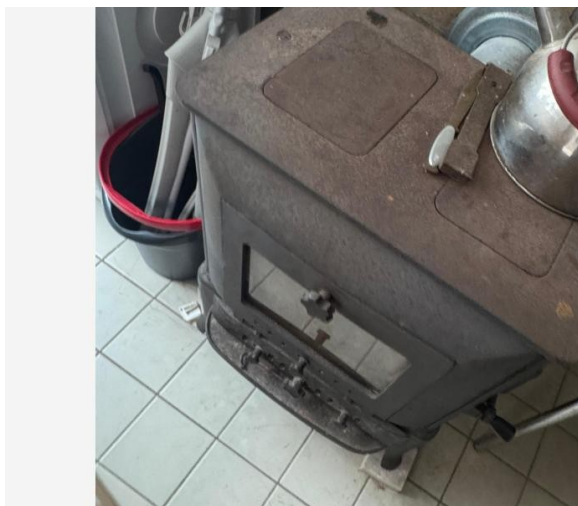
Niet-asbestverdachte koord in de kachel.

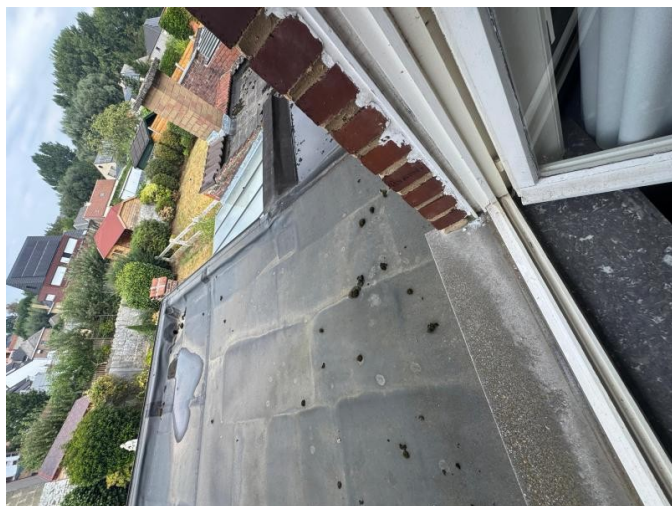
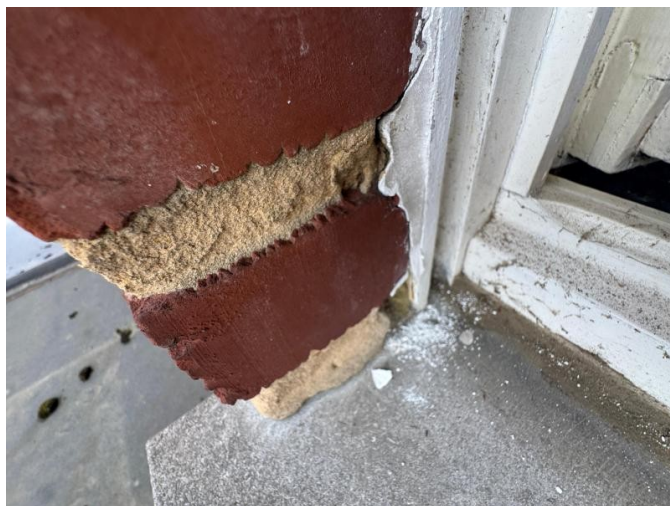
## Fiche 7: Mastiek

### Conclusie

Geen asbest

| # | Type | Referentie | Resultaat |
|---|---|---|---|
| 7.1 | Puntmonster | 3 | Geen asbest |

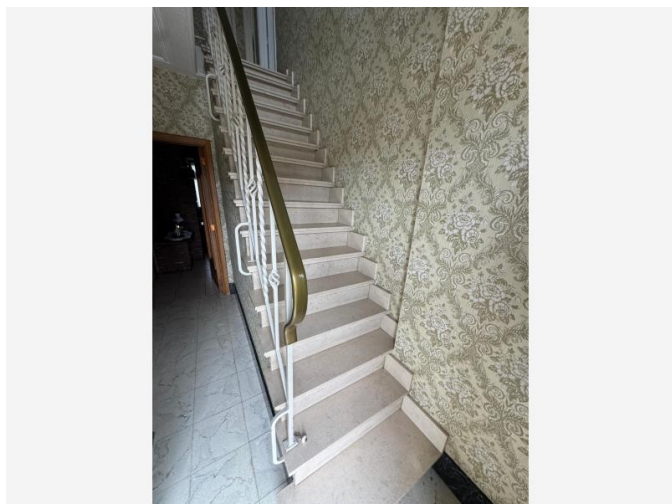
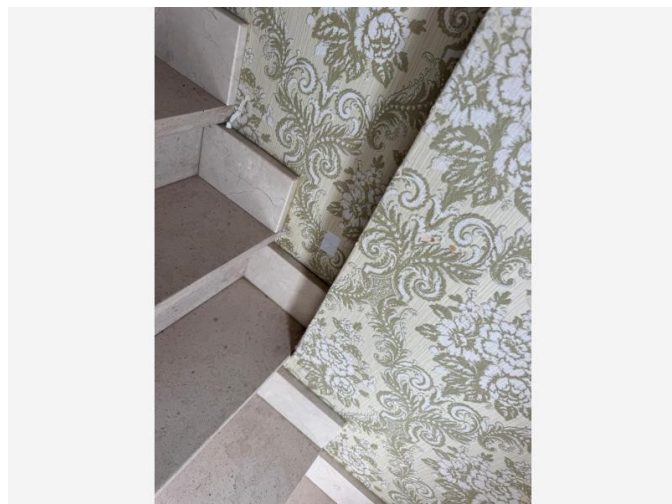
## Fiche 8: Pleisterwerk wanden

Geen asbest

| # | Type | Referentie | Resultaat |
|---|---|---|---|
| 8.1 | Mengmonster | 1 | Geen asbest |

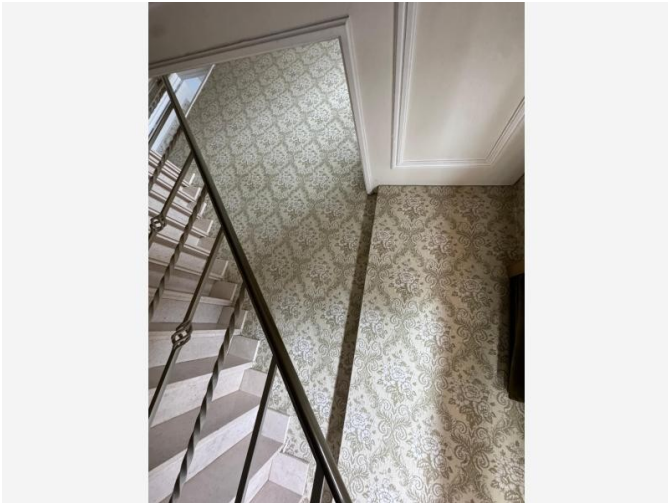
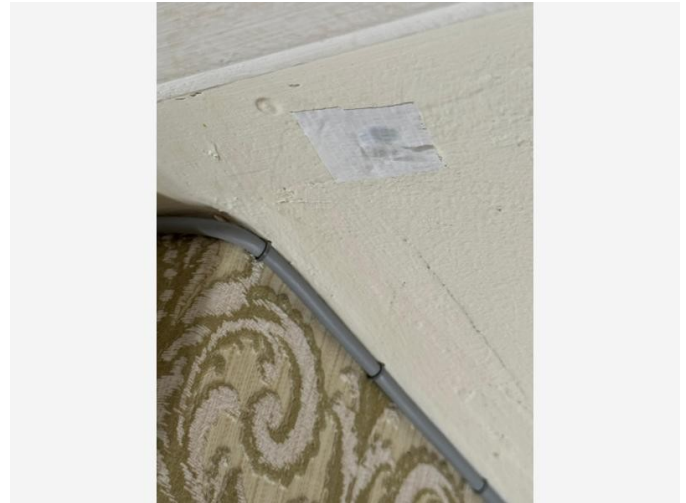
## Fiche 9: Pleisterwerk plafonds

Geen asbest

| # | Type | Referentie | Resultaat |
|---|---|---|---|
| 9.1 | Mengmonster | 2 | Geen asbest |

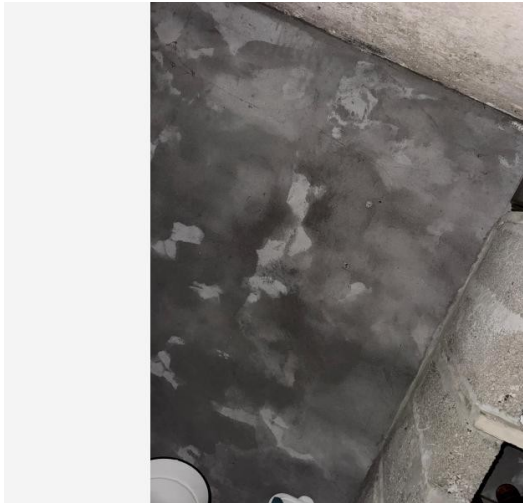
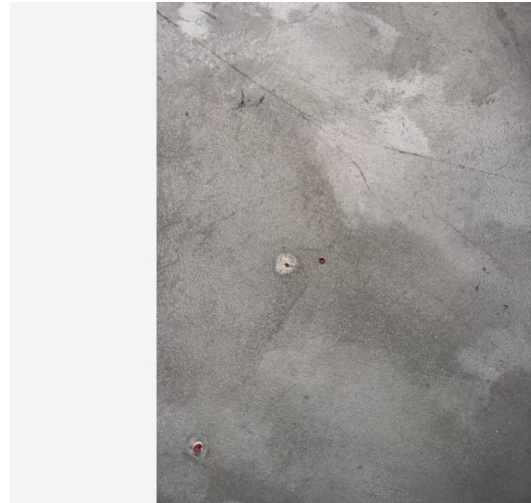
## Fiche 10: Cementen smeerlaag binnen

Geen asbest

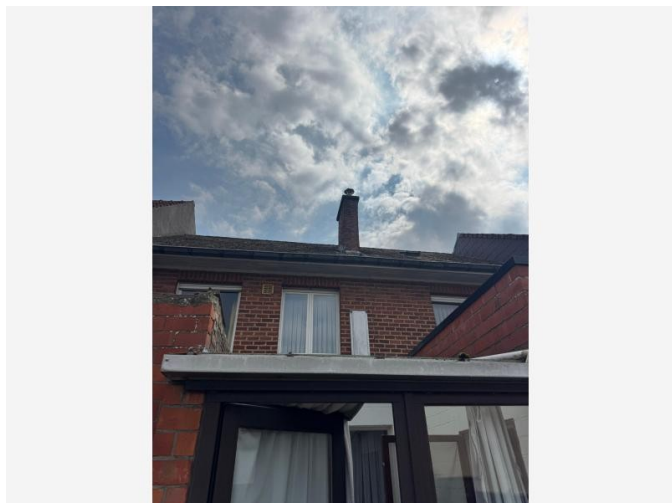
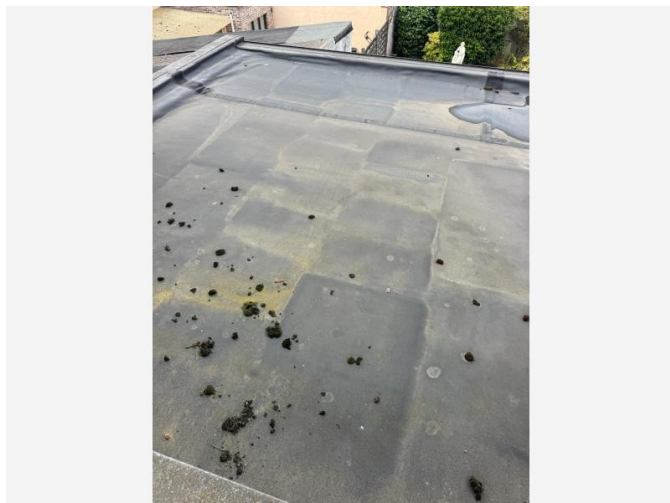
### Fiche 11: Dakbedekking plat dak (niet verdacht)

| Beschrijving | Notitie | Terug te vinden op plannen |
|---|---|---|
| Fiche 11: Dakbedekking plat dak (niet verdacht) | De dakbedekking (EPDM) is niet asbestverdacht. Het is niet uitgesloten dat de EPDM werd gelegd op bestaande, mogelijk asbestverdachte roofing. Bij werken, laat dit controleren. | Plan 1.4: Woning plan daken |
