# Asbestinventarisatetest

Boskouter 19, 9506 Geraardsbergen

Attestnummer : 20260907-000071.000

Uitgegeven op : 07.09.2026

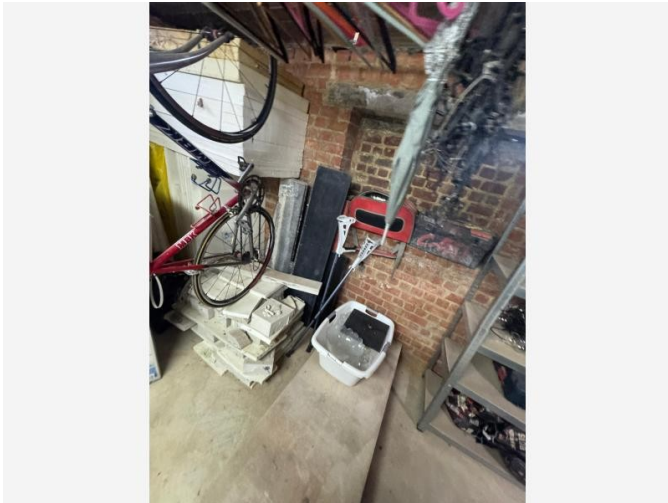
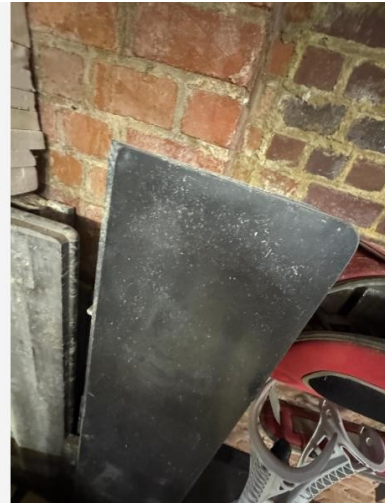
Het asbestmateriaal valt onder de mijlpaal van 2040.

**Dringend verwijderen**

| Beschrijving | Afval (Massal vensterbanken) |
| Aanwezige resten | Hele vensterbanken type Massal |
| Identificatiemethode | De asbestdeskundige beoordeelt het materiaal als asbestverdacht en dus asbesthoudend, en dit zonder monstername. |

- Verwijder het asbestafval.

- Eenvoudige handelingen: mag via doe-het-zelf of door werknemer(s) met opleidingsattest eenvoudige handelingen  
Deze toepassing kan door een aannemer die over een opleidingsattest eenvoudige handelingen beschikt of door een particulier (doe-het-zelf), verwijderd worden indien er geen verhoogd risico op vrijgave van asbestvezels (max. concentratie 0,01 vezels/cm<sup>3</sup> - CODEX Art. VI.3-54) ontstaat en de toepassing voorafgaand wordt gefixeerd/bevochtigd; de individuele elementen zonder machinale werktuigen (boormachine, slijpschijf, hogedrukreiniger,...) en zonder breken of gooien een voor een losgemaakt worden; en ten slotte dubbel en luchtdicht verpakt weggevoerd worden naar een erkend afvalpunt (recyclagepark).

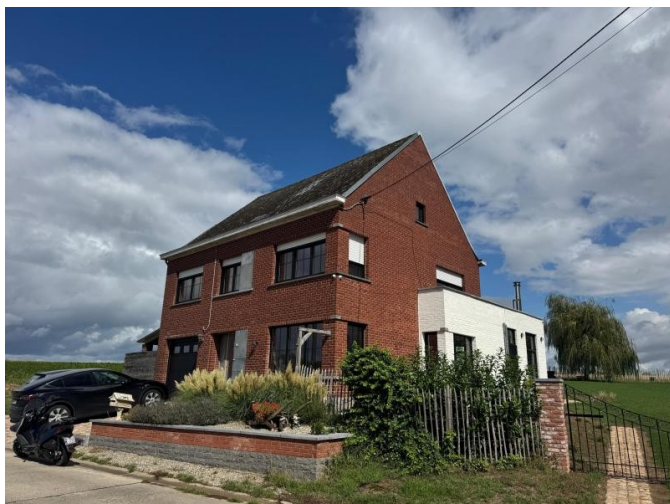
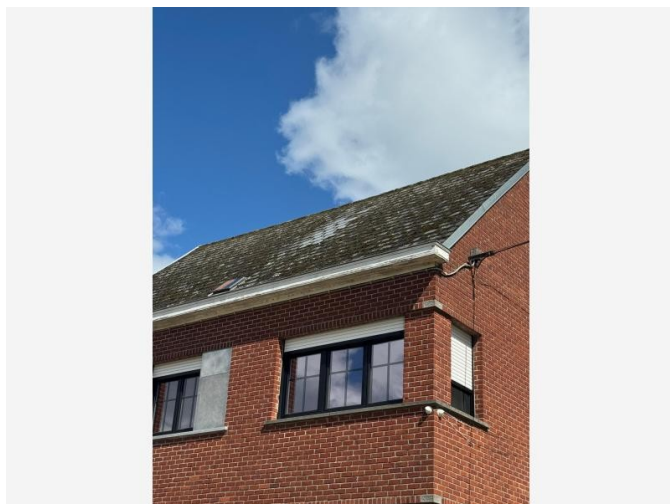
Het asbestmateriaal valt onder de mijlpaal van 2040.

**Dringend verwijderen**

| Beschrijving | Mos/sediment in de dakgoot |
| Bron van de resten | Asbesthoudend dak |
| Gebondenheid resten | Niet hecht |

- Verwijder het asbestafval.

- Eenvoudige handelingen: mag via doe-het-zelf of door werknemer(s) met opleidingsattest eenvoudige handelingen  
Verwijder het afval via het riool.

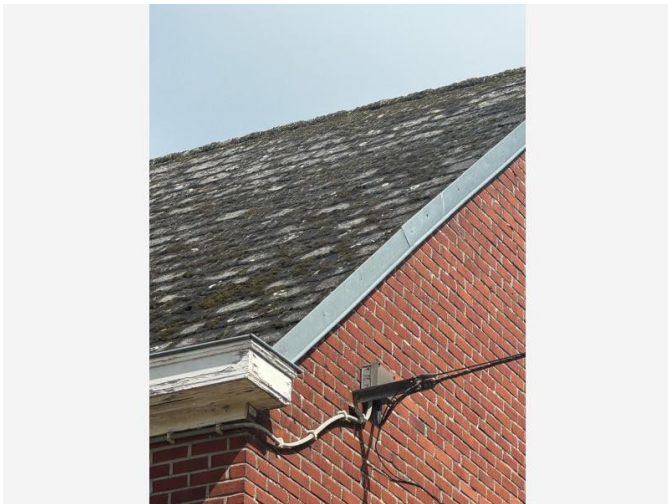
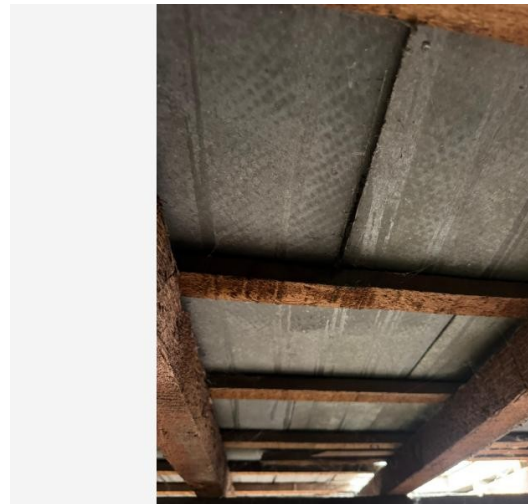
Het asbestmateriaal valt onder de mijlpaal van 2034.

**Dringend verwijderen**

Eindbeoordeling materiaalrisico

Hoog materiaalrisico en/of hoge kans op vezelvrijgave

| Asbestsoort (vezeltype) | Crocidoliet aanwezig |
| Toestand van het materiaal | Matig beschadigd, matig verweerd |

| Beschrijving | Dak bestaande uit leien |

- Verwijder dit asbestmateriaal zo snel mogelijk. Volg de toestand goed op.
- Hemelwater dat afspoelt van asbestcement daken of gevels kan asbestdeeltjes bevatten. Gebruik het enkel voor gesloten circuits (bv. spoelen toiletten). Reinig na het vervangen van het dak of de gevel de dakgoten en regenwaterput of -ton om asbesthoudend sediment of slib te verwijderen

- Eenvoudige handelingen: mag via doe-het-zelf of door werknemer(s) met opleidingsattest eenvoudige handelingen  
Deze toepassing kan door een aannemer die over een opleidingsattest eenvoudige handelingen beschikt of door een particulier (doe-het-zelf), verwijderd worden indien er geen verhoogd risico op vrijgave van asbestvezels (max. concentratie 0,01 vezels/cm<sup>3</sup> - CODEX Art. VI.3-54) ontstaat en de toepassing voorafgaand wordt gefixeerd/bevochtigd; de individuele elementen zonder machinale werktuigen (boormachine, slijpschijf, hogedrukreiniger,...) en zonder breken of gooien een voor een losgemaakt worden; en ten slotte dubbel en luchtdicht verpakt weggevoerd worden naar een erkend afvalpunt (recyclagepark).

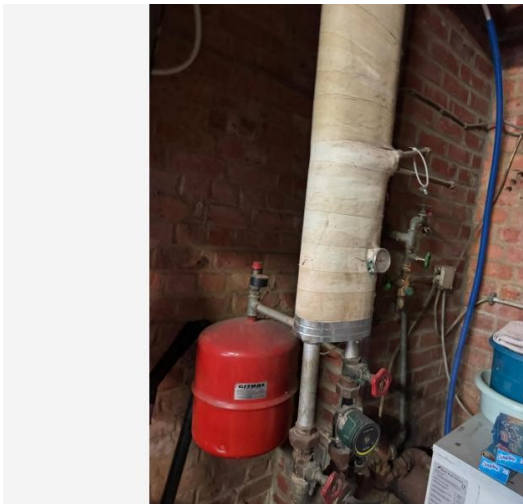
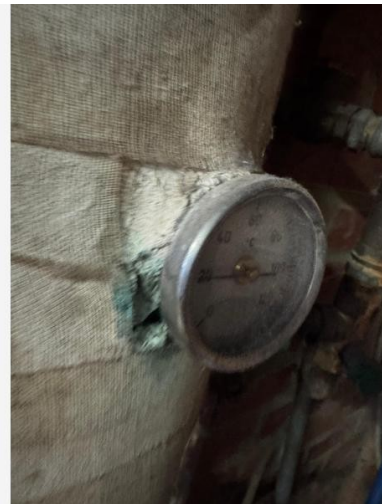
Het asbestmateriaal valt onder de mijlpaal van 2034.

Verwijderen

| Eindbeoordeling materiaalrisico | Verhoogd materiaalrisico en/of verhoogde kans op vezelvrijgave |

| Asbestsoort (vezeltype) | Amfibool aanwezig, uitgezonderd crocidoliet |
| Toestand van het materiaal | Matig beschadigd, matig verweerd |

| # | Type | Referentie | Resultaat |
|---|---|---|---|
| 4.1 | Mengmonster | 1 | Amosiet |

| Beschrijving | Leidingisolatie (gips) |

- Verwijder dit asbestmateriaal zo snel mogelijk. Volg de toestand goed op.

- Hermetische zone (erkend asbestverwijderaar)  
Deze toepassing kan enkel door een erkende asbestverwijderaar via de methodiek van hermetische zone verwijderd worden omdat verwijdering via de methodiek van eenvoudige handelingen en/of couveusezakmethode niet mogelijk is; en er automatisch een verhoogd risico op vrijgave van asbestvezels (max. concentratie 0,01 vezels/cm - CODEX Art. VI.3-54) ontstaat. (Bron: CODEX - Art. VI.3-61.- par 1.)

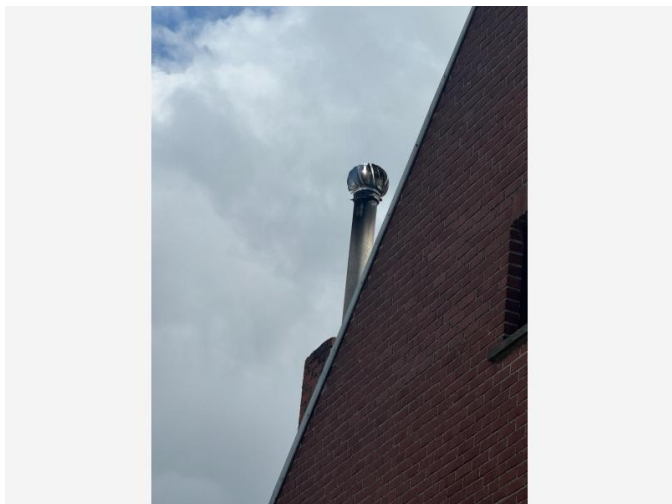
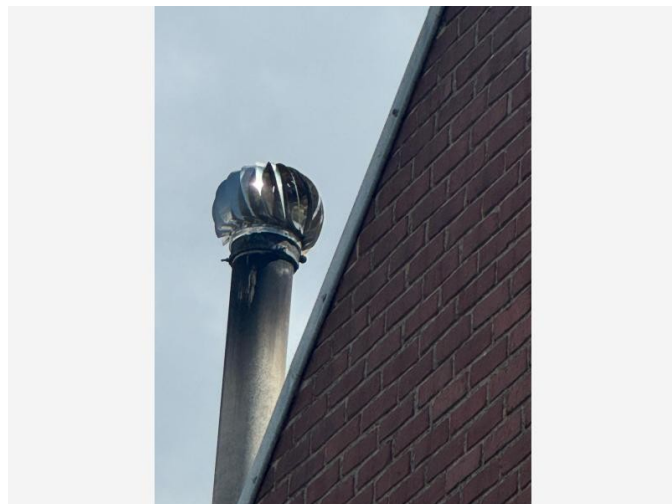
Het asbestmateriaal valt onder de mijlpaal van 2040.

- Eenvoudige handelingen: mag via doe-het-zelf of door werknemer(s) met opleidingsattest eenvoudige handelingen  
Deze toepassing kan door een aannemer die over een opleidingsattest eenvoudige handelingen beschikt of door een particulier (doe-het-zelf), verwijderd worden indien er geen verhoogd risico op vrijgave van asbestvezels (max. concentratie 0,01 vezels/cm<sup>3</sup> - CODEX Art. VI.3-54) ontstaat en de toepassing voorafgaand wordt gefixeerd/bevochtigd; de individuele elementen zonder machinale werktuigen (boormachine, slijpschijf, hogedrukreiniger,...) en zonder breken of gooien een voor een losgemaakt worden; en ten slotte dubbel en luchtdicht verpakt weggevoerd worden naar een erkend afvalpunt (recyclagepark).

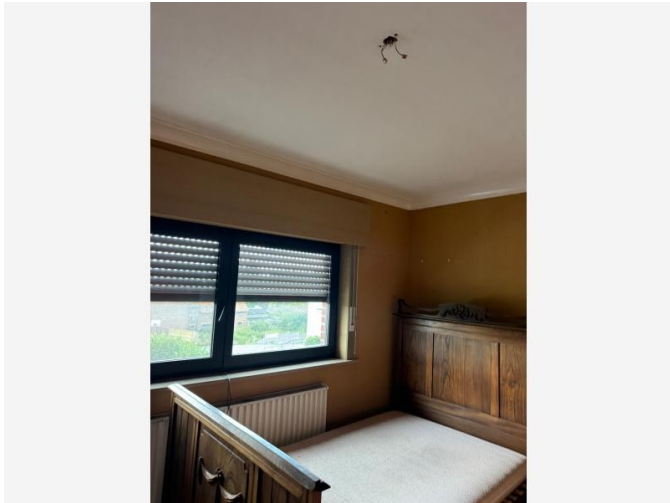
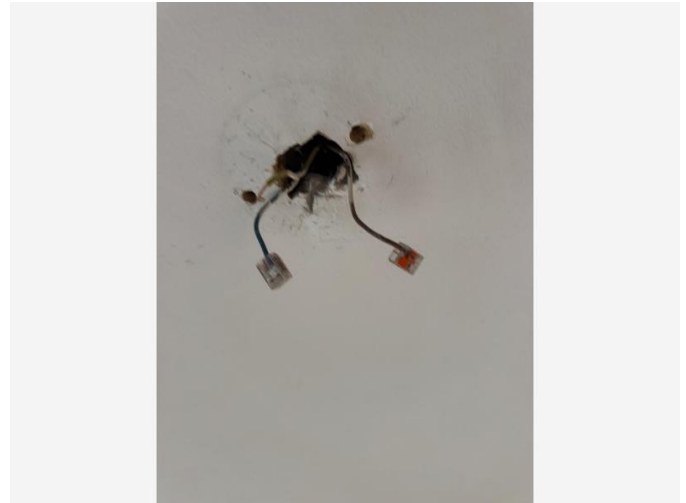
## Fiche 6: Pleisterwerk plafonds

Geen asbest

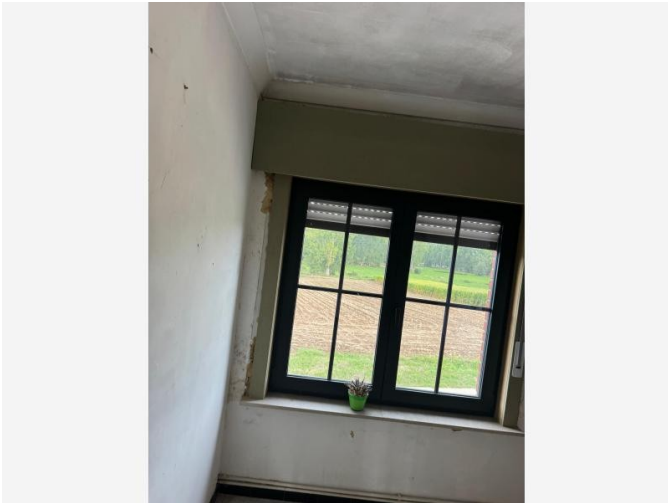
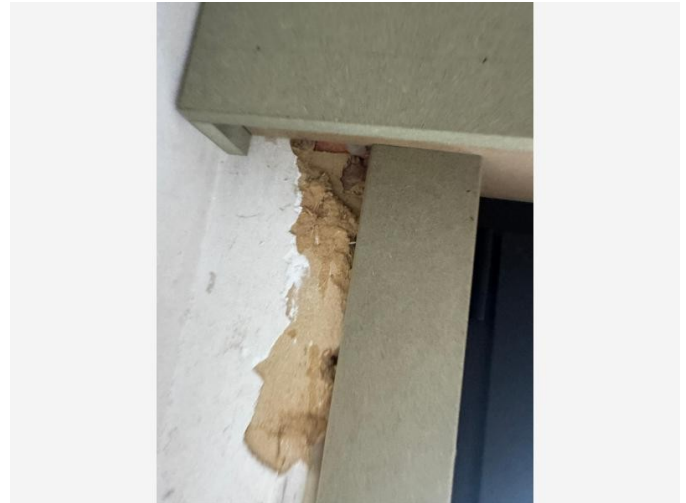
## Fiche 7: Pleisterwerk wanden

Geen asbest

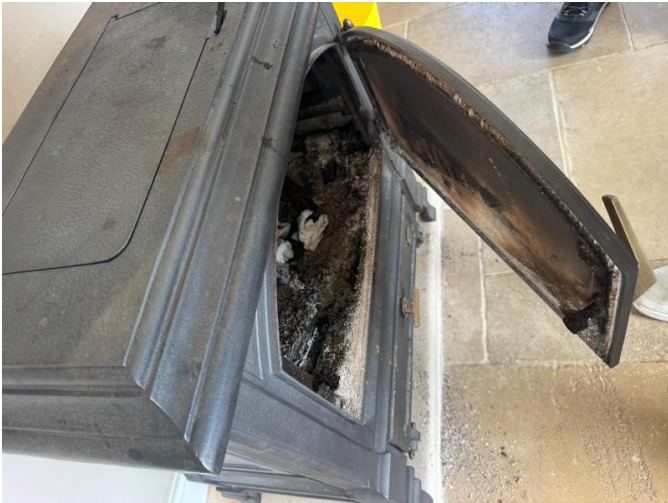
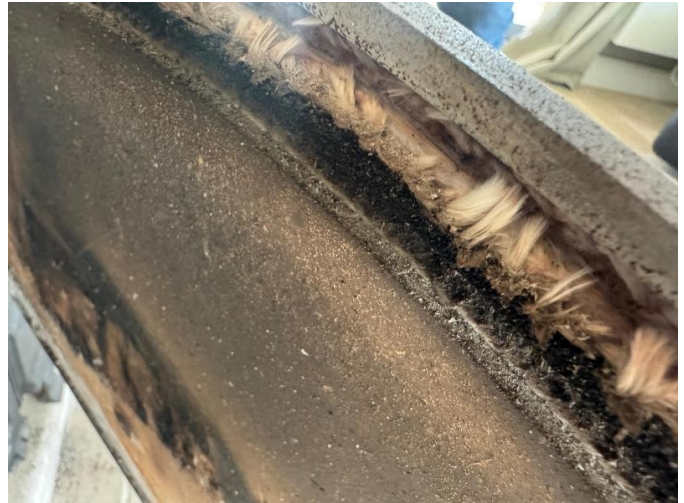
## Fiche 8: Kachelkoord

Geen asbest

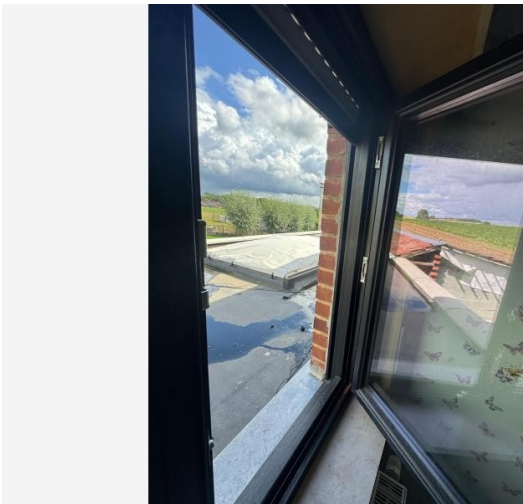
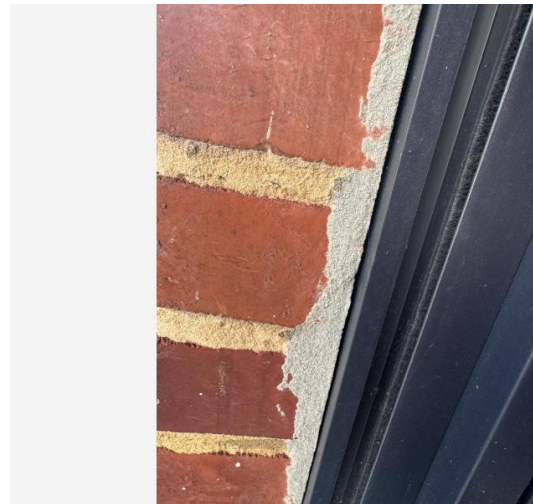
## Fiche 11: Kit aan de ramen

| Beschrijving | Notitie | Terug te vinden op plannen |
|---|---|---|
| Fiche 11: Kit aan de ramen | De kit aan de ramen is niet asbestverdacht. Alle ramen werden gecontroleerd. | - |
