# Asbestinventarisatetest

't Angereelstraat 96, 9400 Ninove

Attestnummer : 20250815-000033.000

Uitgegeven op : 15.08.2025

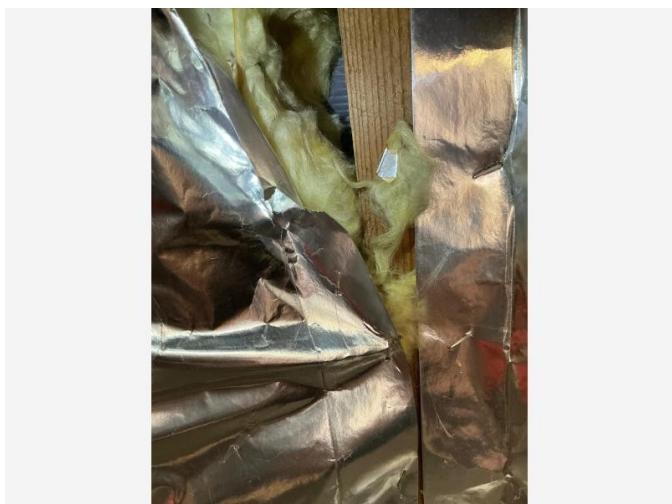
# Fiche 1: Hoofddak - onderdak - controle onderdak onder pannen

De onderdakplaten waren tijdens het plaatsbezoek inspecteerbaar op volgende plaats : zolder berging - vaststelling : plastic platen. Deze inspectie geeft geen uitsluitel over de totaliteit van het dak. Indien bij werken andere materialen worden vastgesteld dan diegene die nu steekproefsgewijs zijn vastgesteld dienen zij alsnog worden onderzocht te worden op hun asbestverdachtheid. ([www.asbestconsulting.be](http://www.asbestconsulting.be))

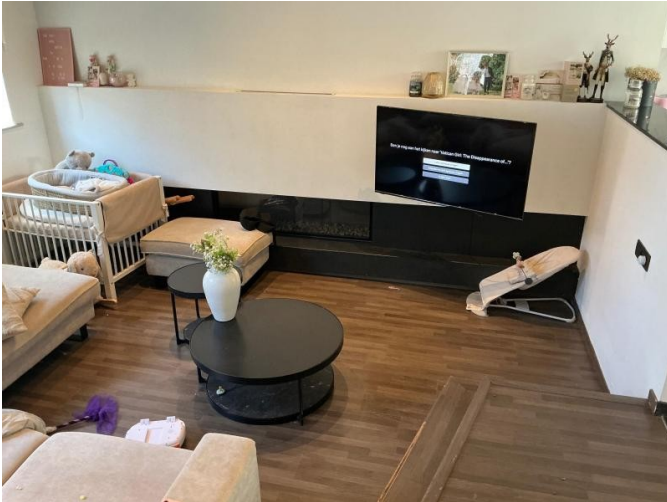
## Fiche 2: Inkomhall/living/bureau/zolder vloerbekleding bestaande uit laminaat

De vloerbekleding bestaande uit laminaat waren in goede staat en er waren geen beschadiging vast te stellen. Een destructief onderzoek is aan te raden bij grondige verbouwingswerken, om eventuele onderliggende vloerbekledingen en lijmen te onderzoeken en te bemonsteren. Dit destructief onderzoek behoort momenteel niet tot onze taak in deze opdracht.

Wij raden u aan om op dat moment contact met ons op te nemen om alsnog bijkomend onderzoek te verrichten. [www.asbestconsulting.be](http://www.asbestconsulting.be)

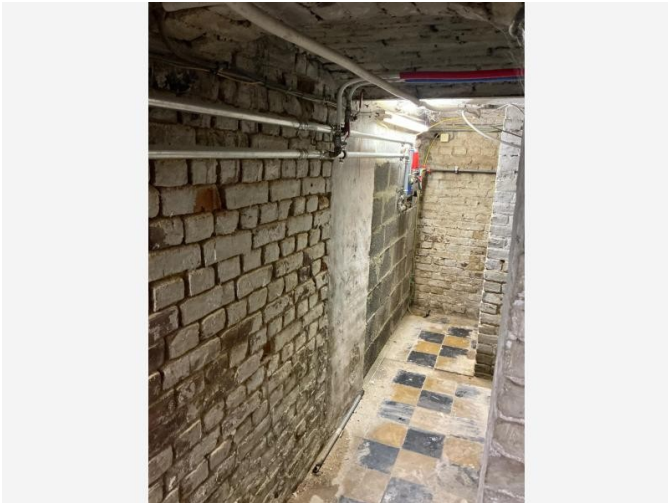
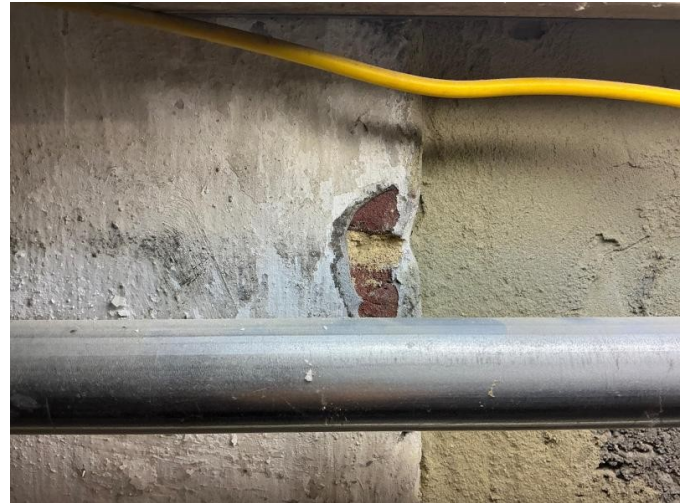
## Fiche 3: Kelder – cementering

Geen asbest

| # | Type | Referentie | Resultaat |
|---|---|---|---|
| 3.1 | Puntmonster | MM02 | Geen asbest |

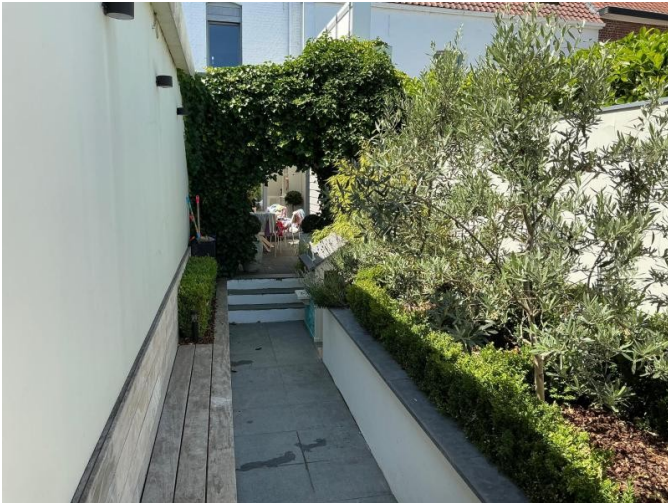
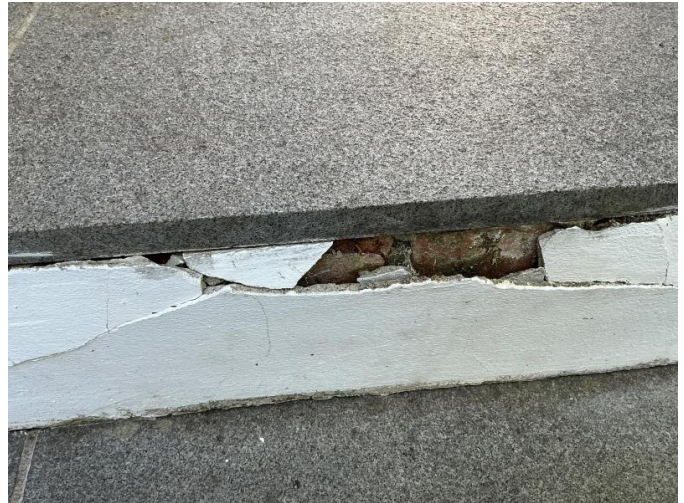
## Fiche 4: Tuin - cementering

Geen asbest

| # | Type | Referentie | Resultaat |
|---|---|---|---|
| 4.1 | Mengmonster | MM03 | Geen asbest |

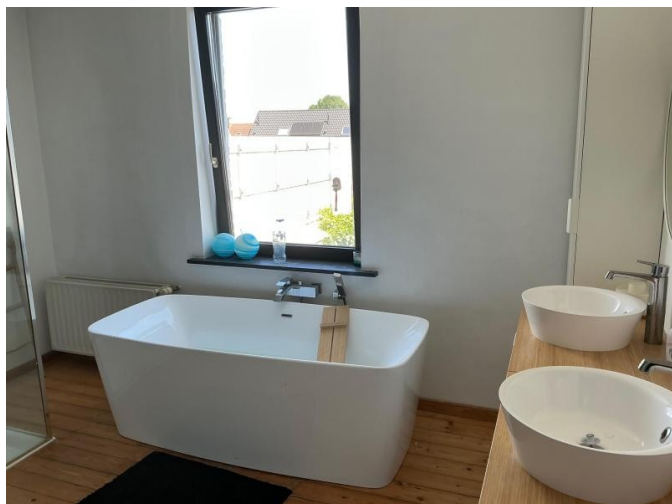
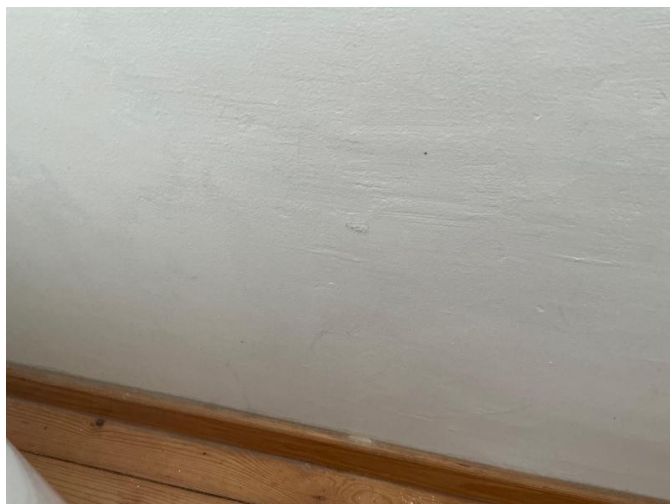
## Fiche 5: Pleisterwerk muren

Geen asbest

| # | Type | Referentie | Resultaat |
|---|---|---|---|
| 5.1 | Mengmonster | MM01 | Geen asbest |
