# Asbestinventarisatetest

Weverstraat 45, 1761 Roosdaal

Attestnummer : 20260503-000008.000

Uitgegeven op : 03.05.2026

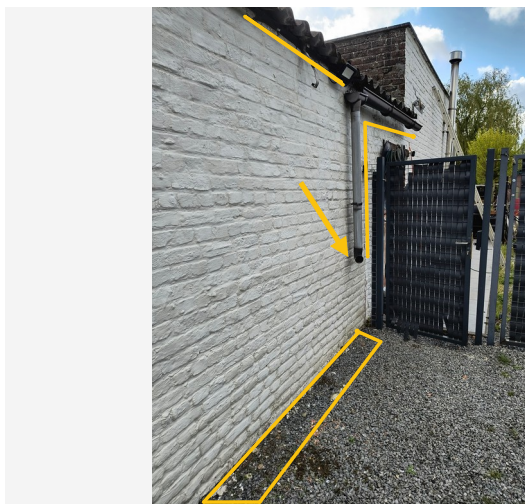
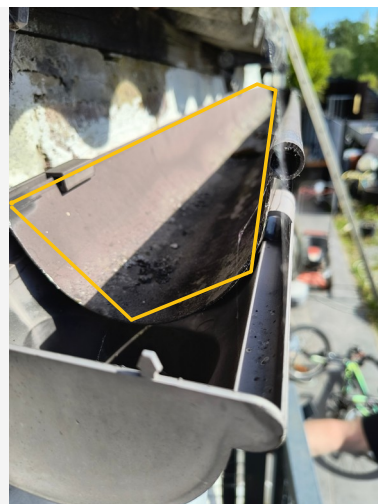
| Fiche 1: Afvalzone golfplaten garage..... | 15 |

Het asbestmateriaal valt onder de mijlpaal van 2040.

**Dringend verwijderen**

| Beschrijving | Afvalzone golfplaten garage |
| Bron van de resten | De golfplaten op de garage. |
| Gebondenheid resten | Niet hecht |
| Hoeveelheid (gewicht - aantal) | <ul style="list-style-type: none"><li>• 15,00 kg - 1 stuk</li></ul> |
| Opmerking | <p>De golfplaten genereren gecontamineerd water en slib.</p> <p>Een klein deel belandt in een defecte dakgoot waarna op de kiezels eronder.</p> <p>Het grootste deel belandt rechtstreeks op de kiezels.</p> <p>Het water en slib is echter niet waarneembaar op de kiezels maar er is een sterk vermoeden dat deze aanwezig zijn.</p> <p>Wees waakzaam en vermijd het betreden van de gecontamineerde zone.</p> |

- Verwijder het asbestafval.

- Eenvoudige handelingen: mag via doe-het-zelf of door werknemer(s) met opleidingsattest eenvoudige handelingen  
Gecontamineerd slib mag verwijderd worden via doe-het-zelf of door een vakman.  
Afvoer naar een erkend verzamelaar afvalstoffen is aangewezen.  
Bescherm uzelf met minstens een P3 masker en wegwerphandschoenen.

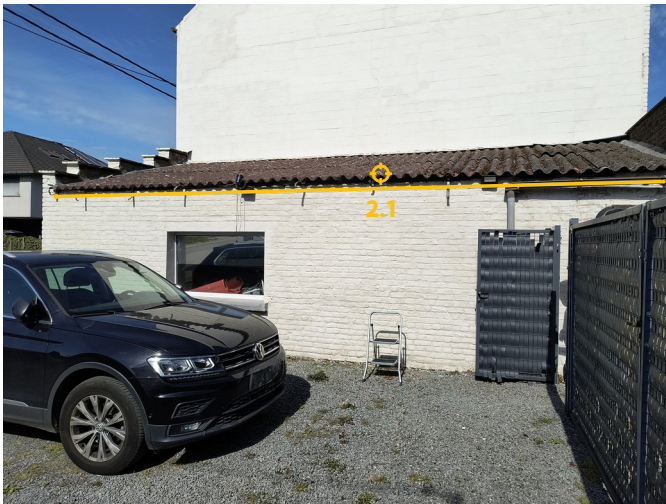
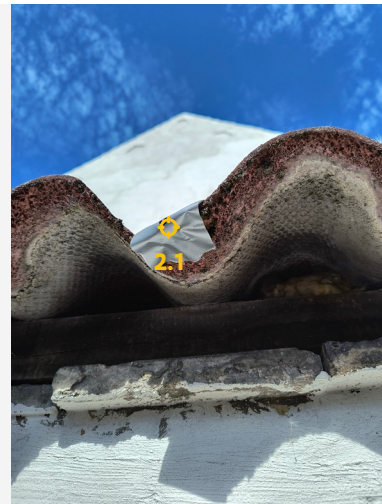
| Fiche 2: Golfplaten garage..... | 17 |

Het asbestmateriaal valt onder de mijlpaal van 2034.

Verwijderen

| Eindbeoordeling materiaalisico | Verhoogd materiaalisico en/of verhoogde kans op vezelvrijgave |

| Gebondenheid | Categorie 1: hechtgebonden in oorsprong |
| Asbestsoort (vezeltype) | Alleen chrysotiel aanwezig |
| Toestand van het materiaal | Matig beschadigd, matig verweerd |

| # | Type | Referentie | Resultaat |
|---|---|---|---|
| 2.1 | Puntmonster | WEV-GP | Chrysotiel |

| Beschrijving | Golfplaten garage |
| Asbestmateriaal | Dak- en gevelbekleding - Golfplaat |
| Hoeveelheid (oppervlakte - aantal) | • 35,00 m <sup>2</sup> - 1 stuk |
| Opmerking | Het honinggraadmotief is zichtbaar. |

- Zorg voor een veilig beheer. Vermijd het beschadigen van het asbestmateriaal. Controleer de toestand jaarlijks op wijzigingen.
- Sluit de ruimte luchtdicht af en vermijd het betreden van de ruimte.
- Verwijder dit asbestmateriaal zo snel mogelijk. Volg de toestand goed op.
- Hemelwater dat afspoelt van asbestcement daken of gevels kan asbestdeeltjes bevatten. Gebruik het enkel voor gesloten circuits (bv. spoelen toiletten). Reinig na het vervangen van het dak of de gevel de dakgoten en regenwaterput of -ton om asbesthoudend sediment of slib te verwijderen

- Eenvoudige handelingen: mag via doe-het-zelf of door werknemer(s) met opleidingsattest eenvoudige handelingen  
Hechtgebonden toepassing die verwijderd mag worden via doe-het-zelf of door een vakman. Dit enkel onder stricte voorwaarden. Meer info vindt u hier: <https://ovam.vlaanderen.be/wie-mag-wat-verwijderen>

Maak de golfplaten los van de hechtingspunten en verwijder deze in hun geheel.

Fixeer of bevochtig eerst de hechtingspunten.

Na de verwijdering fixeert of bevochtigt u de golfplaten in hun geheel.

Vermijd ten allen tijde stofvorming alsook gooien, breken en zagen. Gebruik geen apparatuur op hoge snelheid.

Breng de golfplaten - dubbel verpakt met asbestlogo - naar het plaatselijke containerpark of een andere erkend inzamelaar van asbesttoepassingen.

Bescherm uzelf met minstens een P3-masker en handschoenen. Additioneel kan u ook een tyvek overall dragen en/of plastic overtrekhoezen voor het schoeisel. Reinig achteraf grondig de kledij.

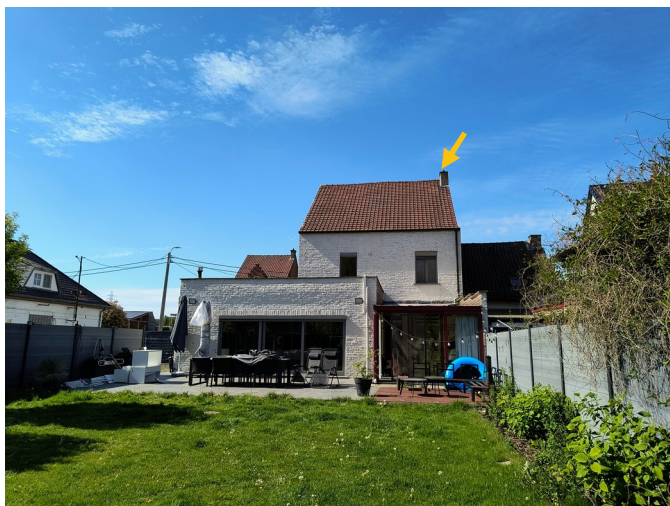
| Fiche 3: Schoorsteen..... | 22 |

**Reden:** Het te onderzoeken materiaal situeert zich hoger dan 3,50 m te rekenen vanaf een veilige ondergrond

**Uitleg van de asbestdeskundige:** De binnenkant van de schoorsteen kon niet geïnspecteerd worden wegens hoger dan 3,5m van de begane grond.

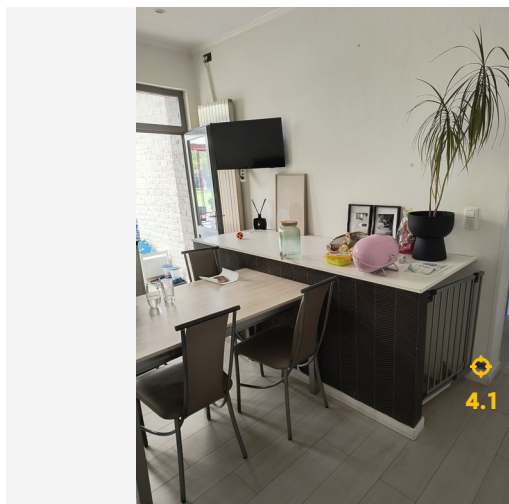
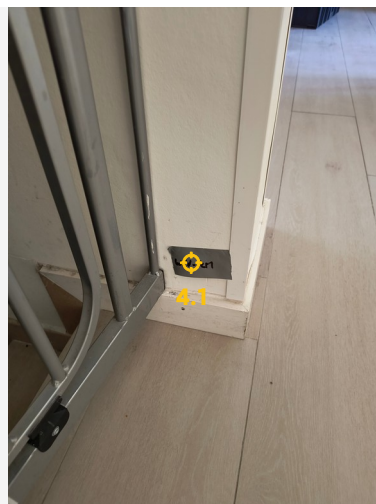
## Fiche 4: Pleisterwerk muren

Geen asbest

| # | Type | Referentie | Resultaat |
|---|---|---|---|
| 4.1 | Mengmonster | WEV-PLM | Geen asbest |

| Opmerking | <p>Op het verdiep is de badkamer volledig betegeld.</p> <p>Op het gelijkvloers bestaat de trap hal uit blote stenen zonder pleisterwerk.</p> <p>Ook een deel van de leefruimte heeft sierstenen - het toilet is volledig betegeld.</p> <p>De muren van de garage en cv ruimte zijn niet bepleisterd.</p> |

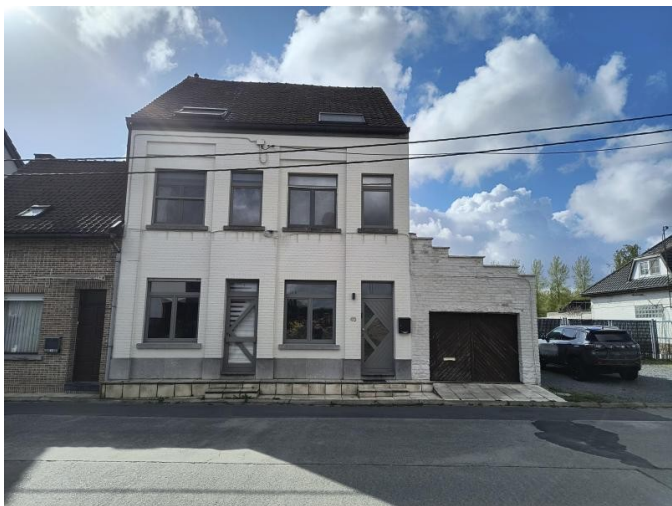
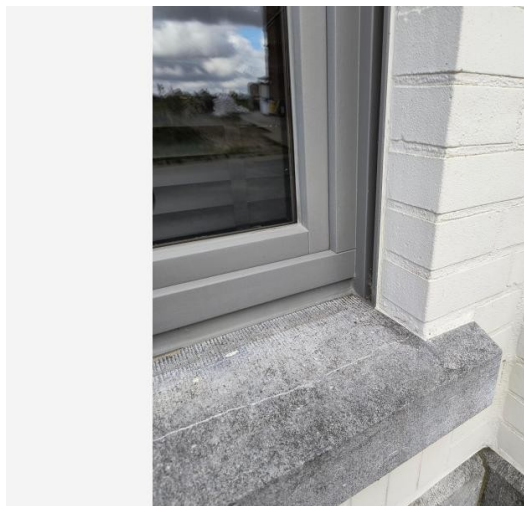
## Fiche 5: Mastiek ramen en deuren

| Beschrijving | Notitie | Terug te vinden op plannen |
|---|---|---|
| Fiche 5: Mastiek ramen en deuren | Alle ramen en deuren zijn gesiliconeerd. | - |

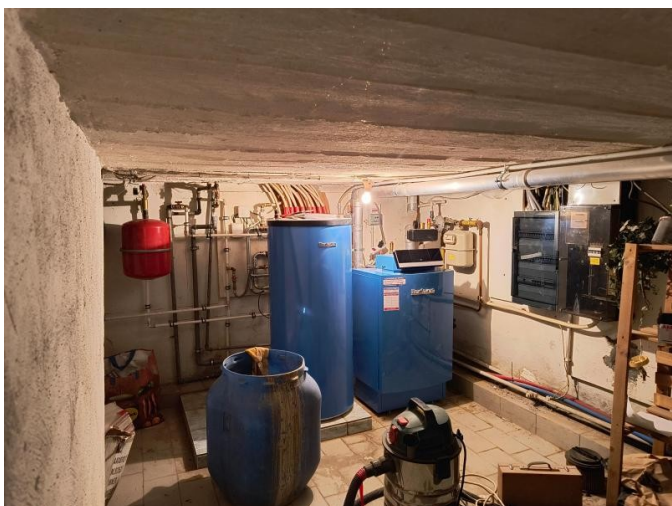
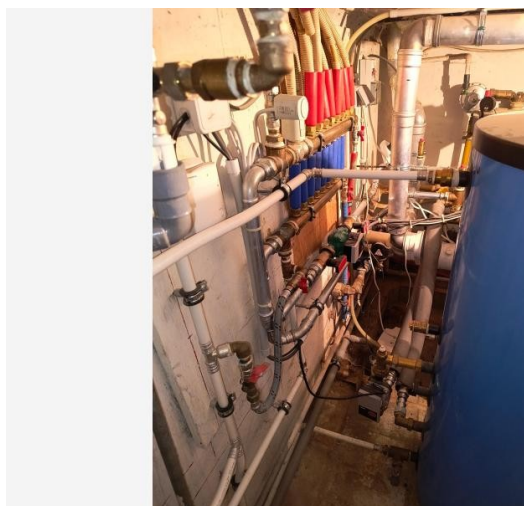
## Fiche 6: Materialen stookketel

| Beschrijving | Notitie | Terug te vinden op plannen |
|---|---|---|
| Fiche 6: Materialen stookketel | De CV ketel is vrij recent. | - |

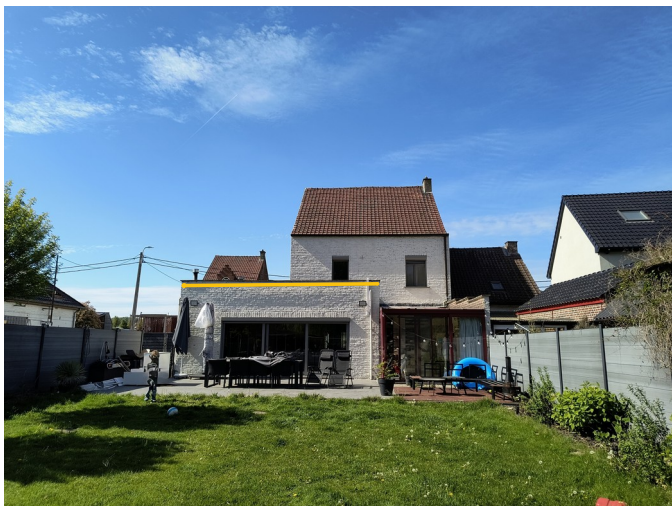
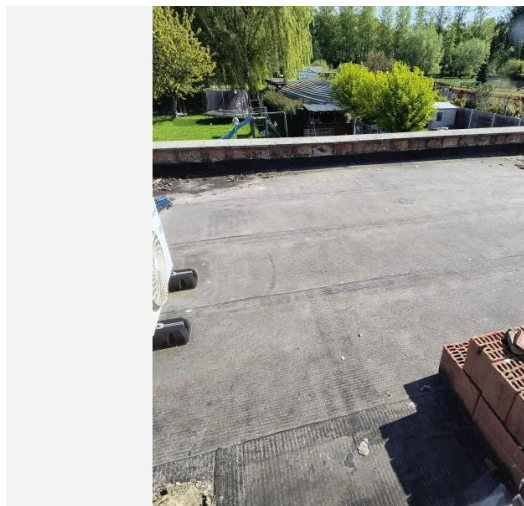
## Fiche 7: Dakbedekking plat dak

| Beschrijving | Notitie | Terug te vinden op plannen |
|---|---|---|
| Fiche 7: Dakbedekking plat dak | De toplaag van de dakbedekking van het plat dak is Derbigum.<br><br>Onderliggende lagen kunnen echter wel asbesthoudend zijn.<br><br>Staalname is noodzakelijk om deze lagen uit te sluiten als asbesthoudend. | Plan 1.1: Woning dakplan |

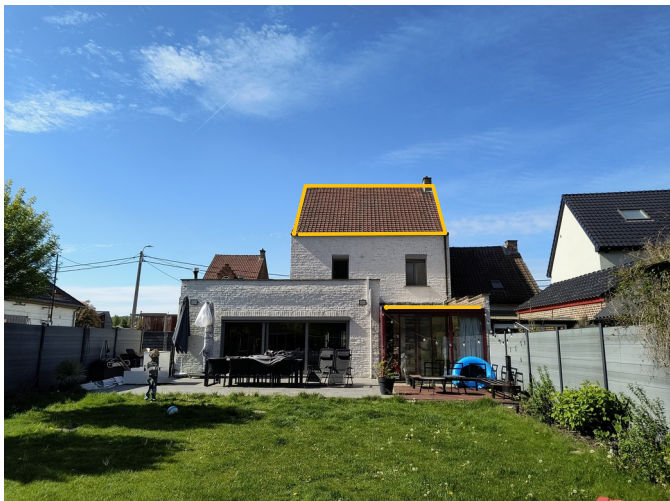
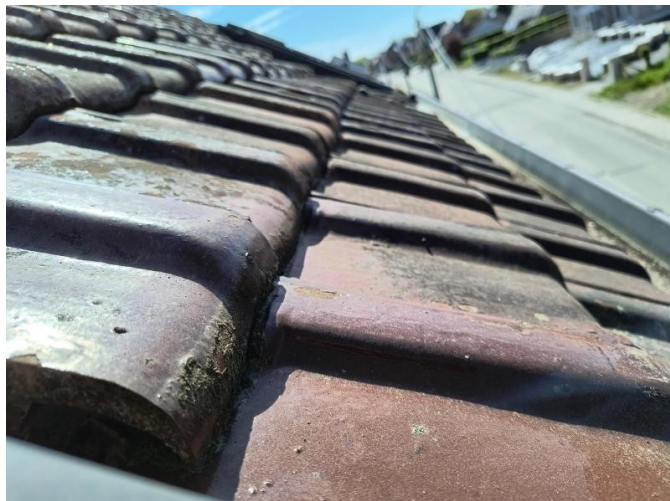
## Fiche 8: Daken

| Beschrijving | Notitie | Terug te vinden op plannen |
|---|---|---|
| Fiche 8: Daken | Het hoofddak bestaat uit dakpannen.<br><br>Het dak van de veranda is kunststof. | - |

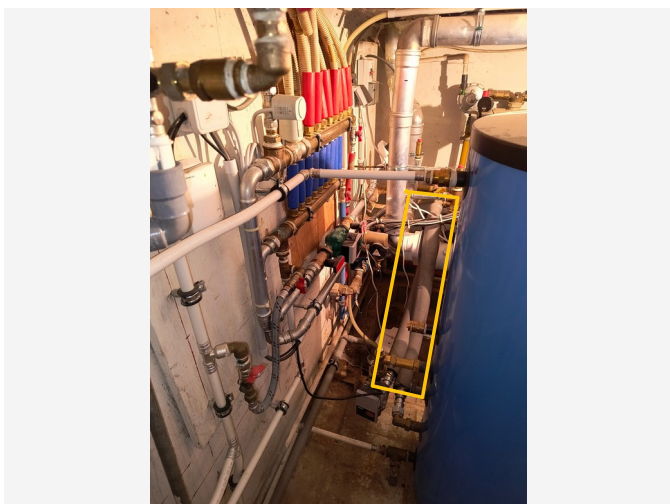
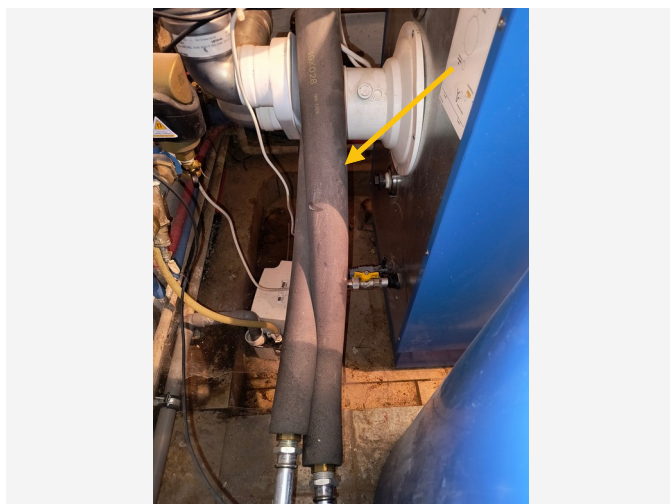
## Fiche 9: Leidingisolatie

| Beschrijving | Notitie | Terug te vinden op plannen |
|---|---|---|
| Fiche 9: Leidingisolatie | De weinige leidingisolatie bestaat uit kunststof. | - |

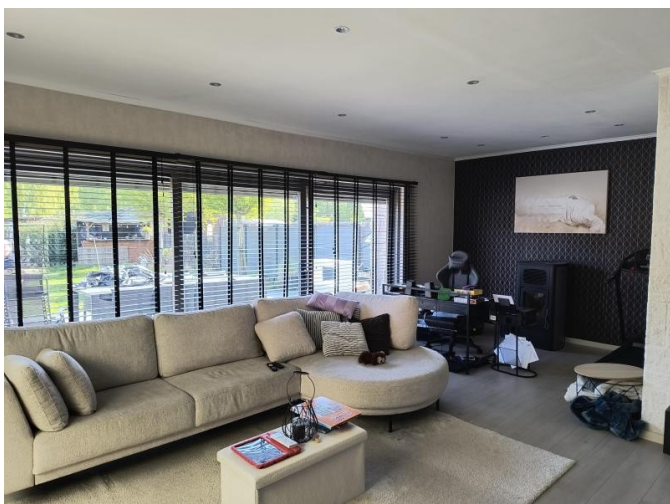
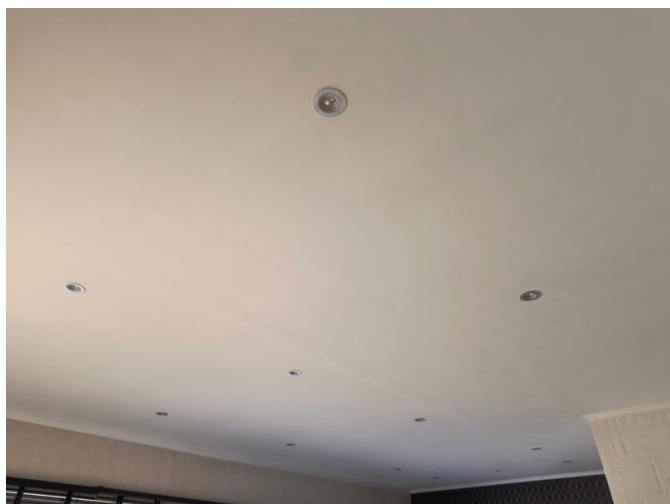
## Fiche 10: Pleisterwerk plafond

| Beschrijving | Notitie | Terug te vinden op plannen |
|---|---|---|
| Fiche 10: Pleisterwerk plafond | Alle plafonds in de woning zijn valse plafonds.<br><br>Er bestaat wel een mogelijkheid dat er zich asbesthoudend materiaal bevindt achter deze plafonds.<br><br>In de garage en kelder is er geen pleisterwerk plafond. | Plan 1.3: 1ste verdiep plan<br>Plan 1.4: Gelijkvloers plan<br>Plan 1.5: Kelder plan |

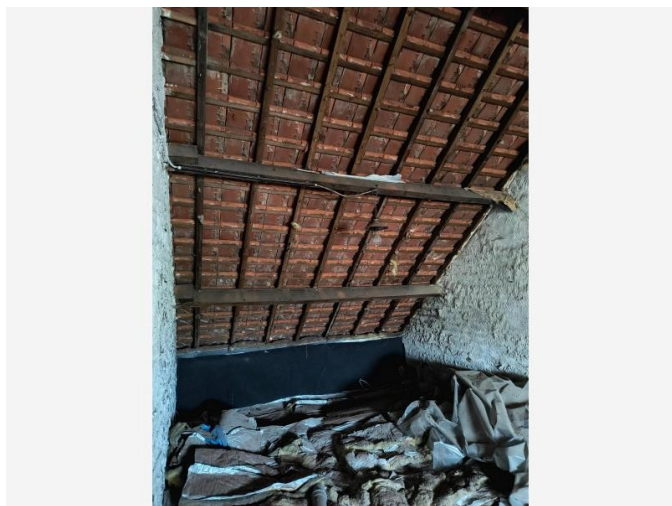
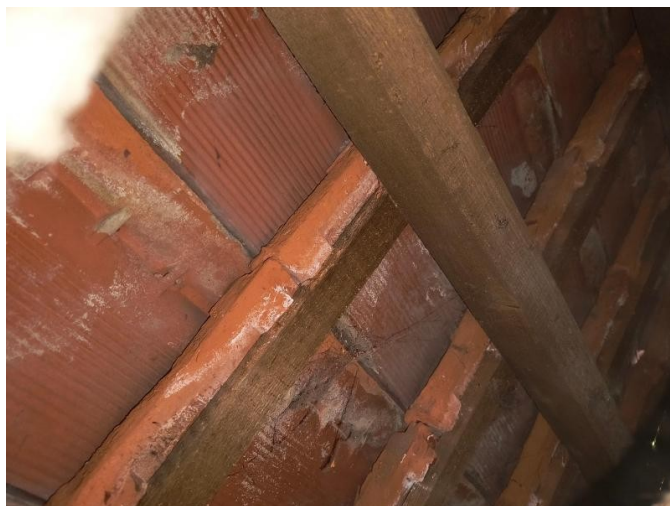
### Fiche 12: Onderdak

| Beschrijving | Notitie | Terug te vinden op plannen |
|---|---|---|
| Fiche 12: Onderdak | Er is geen onderdak.<br><br>De helft van het dak is geïsoleerd met wol, het andere deel niet. | - |
