# Asbestinventarisatetest

Kasteelstraat 24, 9470 Denderleeuw

Attestnummer : 20260131-000122.000

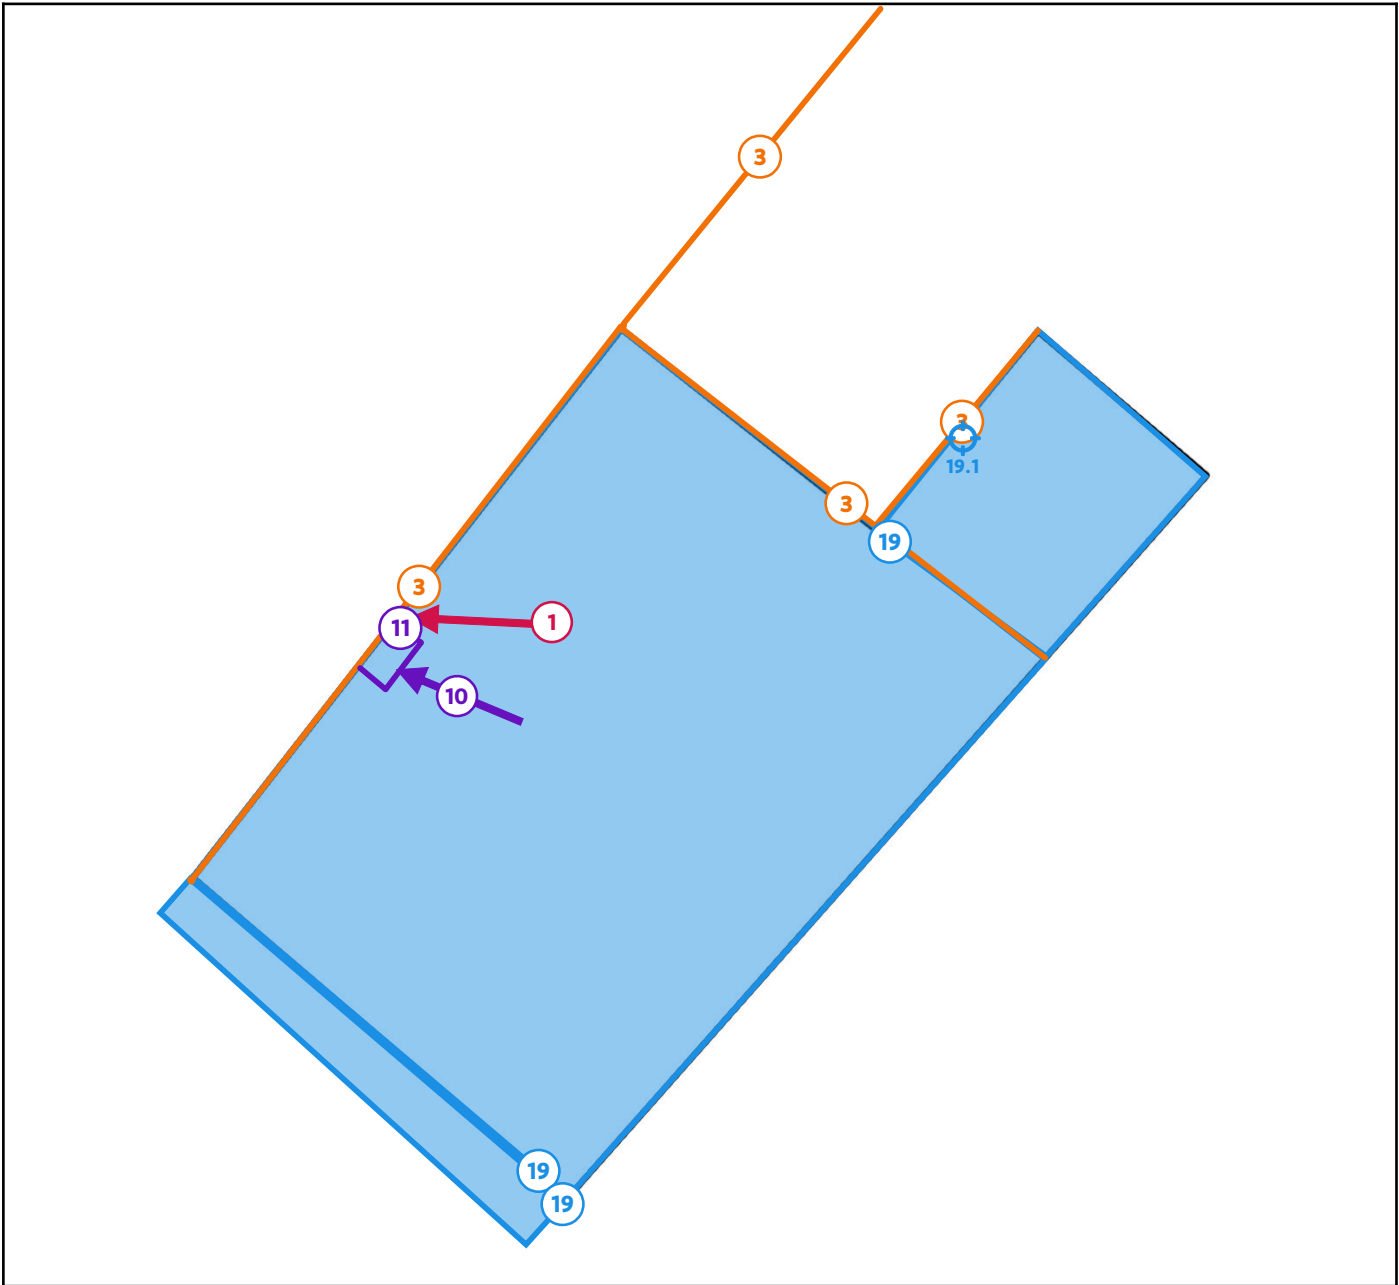
# Plan 1.1: Dak plan

| Beschrijving | Type | Actie |
|---|---|---|
| 1. rookgaskanaal | Asbestmateriaal | Dringend verwijderen |
| 3. Deksteen | Asbestmateriaal | Verwijderen |
| 10. Schouw | Beperking | - |
| 11. Smeerlaag schouw | Beperking | - |

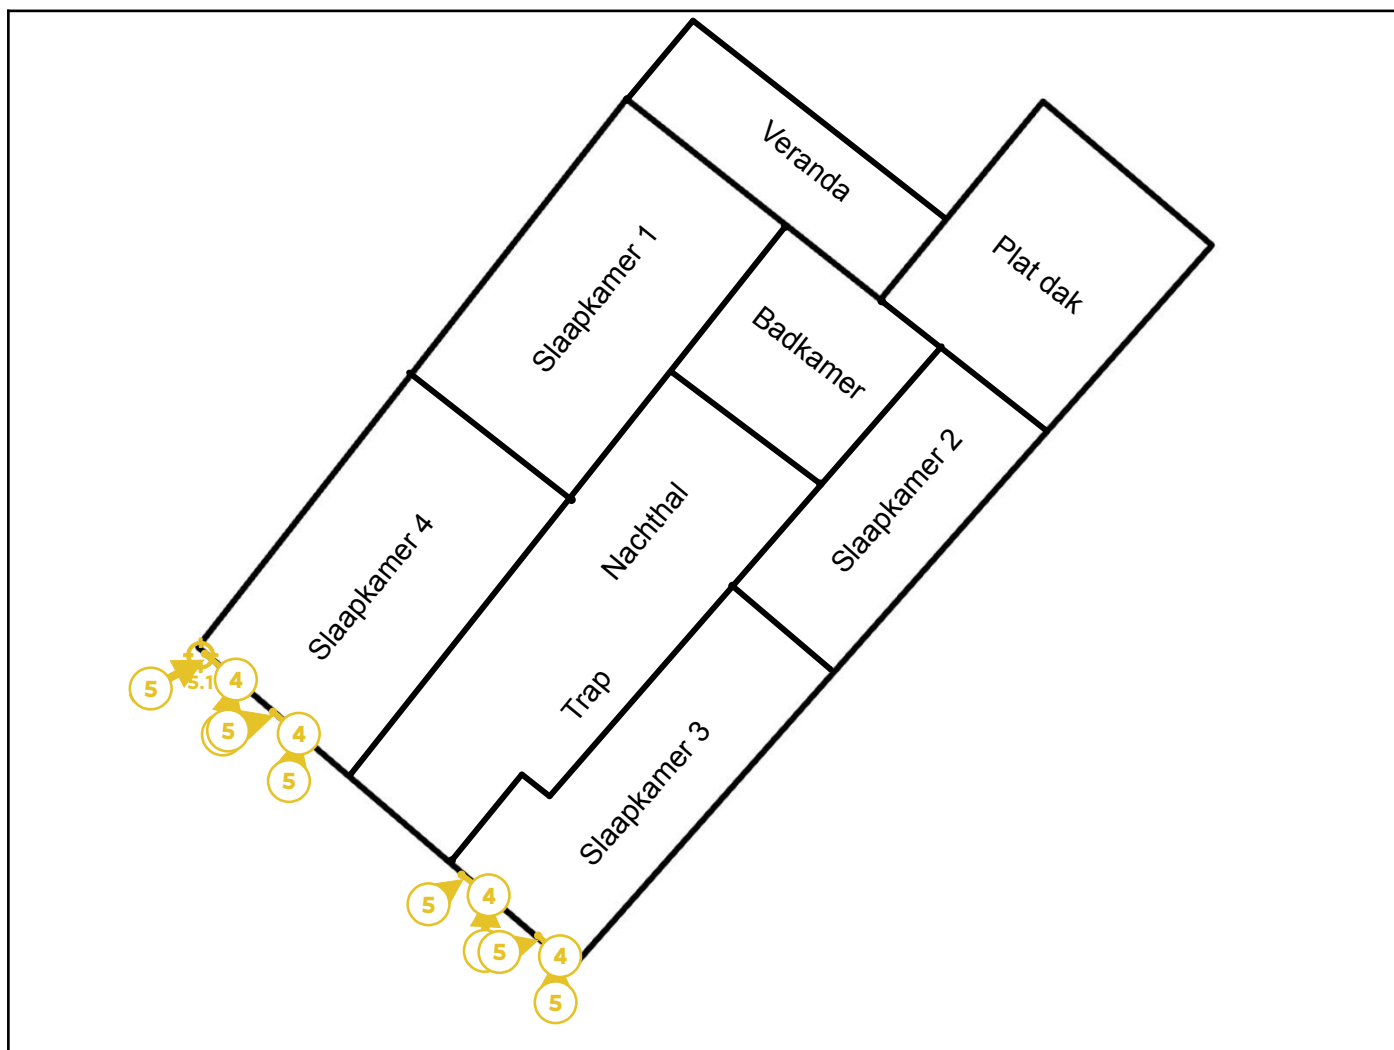
## Plan 1.7: 1ste verdieping - mastiek

| Beschrijving | Type | Actie |
|---|---|---|
| 4. Mastiek (Profiel/glas) | Asbestmateriaal | Zorgvuldig beheren |
| 5. Mastiek (profiel/baksteen) | Asbestmateriaal | Zorgvuldig beheren |

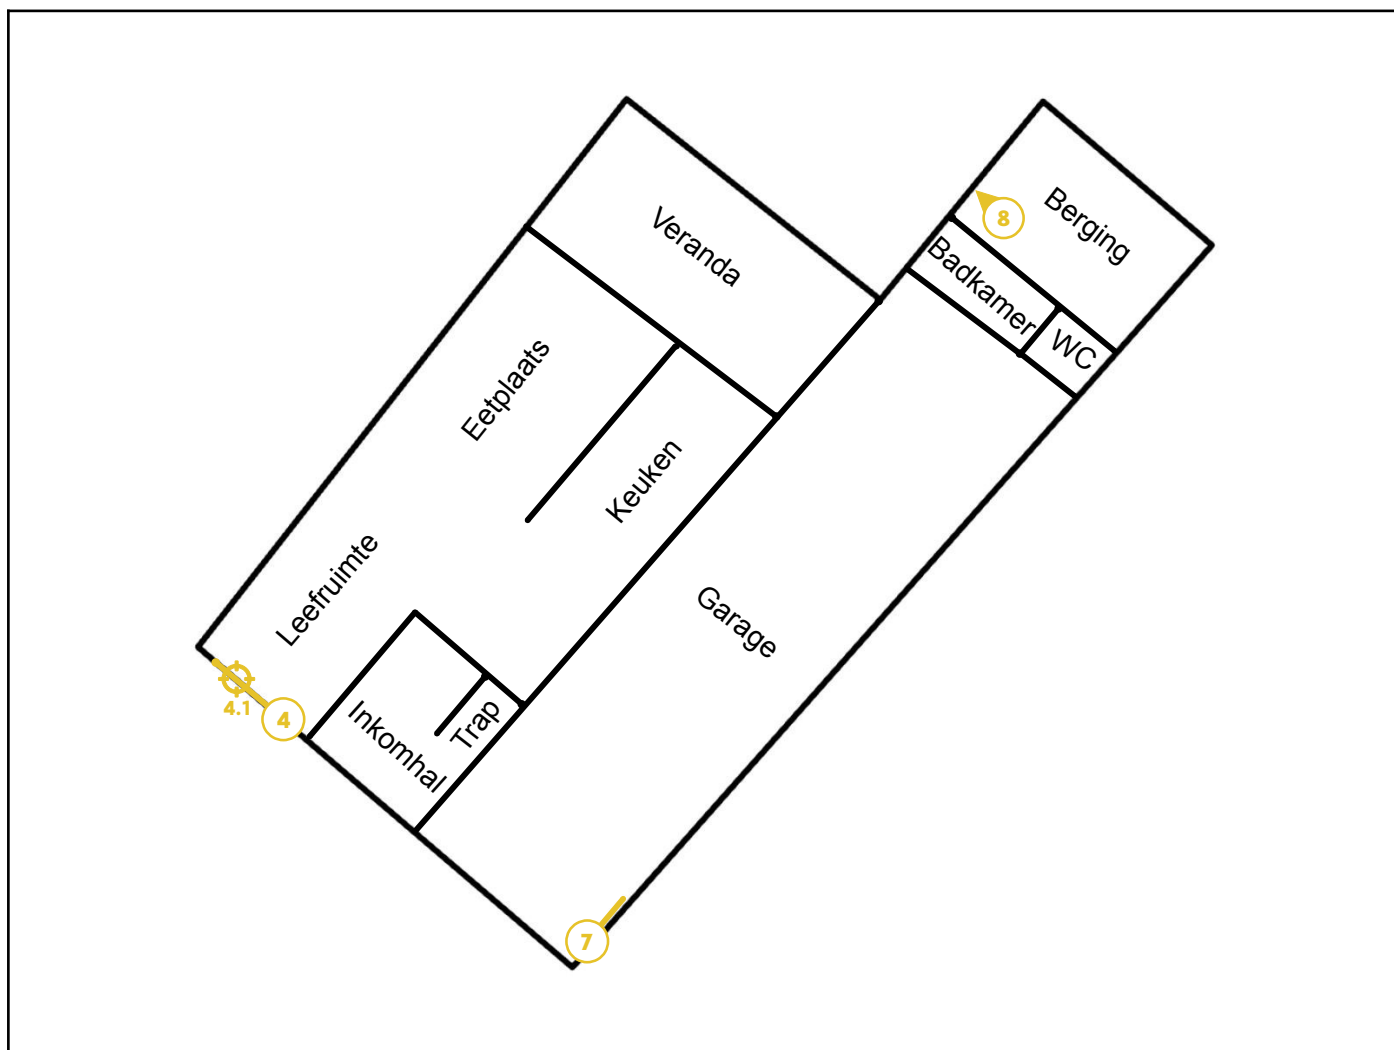
## Plan 1.8: Gelijkvloers plan - mastiek/bakeliet

| Beschrijving | Type | Actie |
|---|---|---|
| 4. Mastiek (Profiel/glas) | Asbestmateriaal | Zorgvuldig beheren |
| 7. Bakeliet zekeringkast | Asbestmateriaal | Zorgvuldig beheren |
| 8. Bakeliet | Asbestmateriaal | Zorgvuldig beheren |

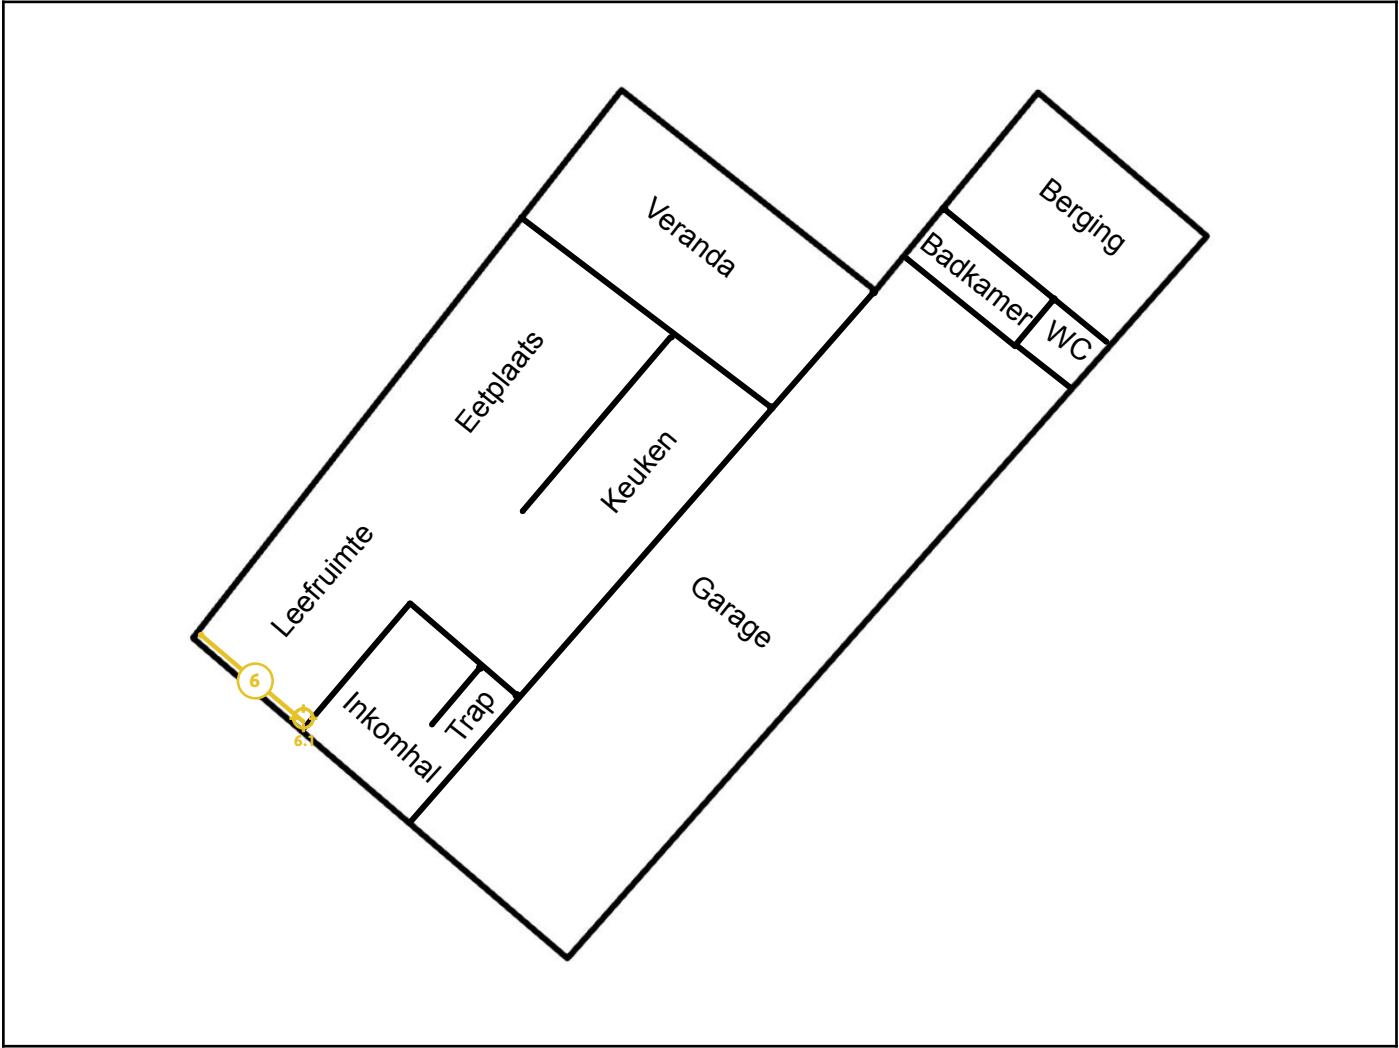
# Plan 1.9: Gelijkvloers plan - massal

| Beschrijving | Type | Actie |
|---|---|---|
| 6. Tablet (type Massal) | Asbestmateriaal | Zorgvuldig beheren |

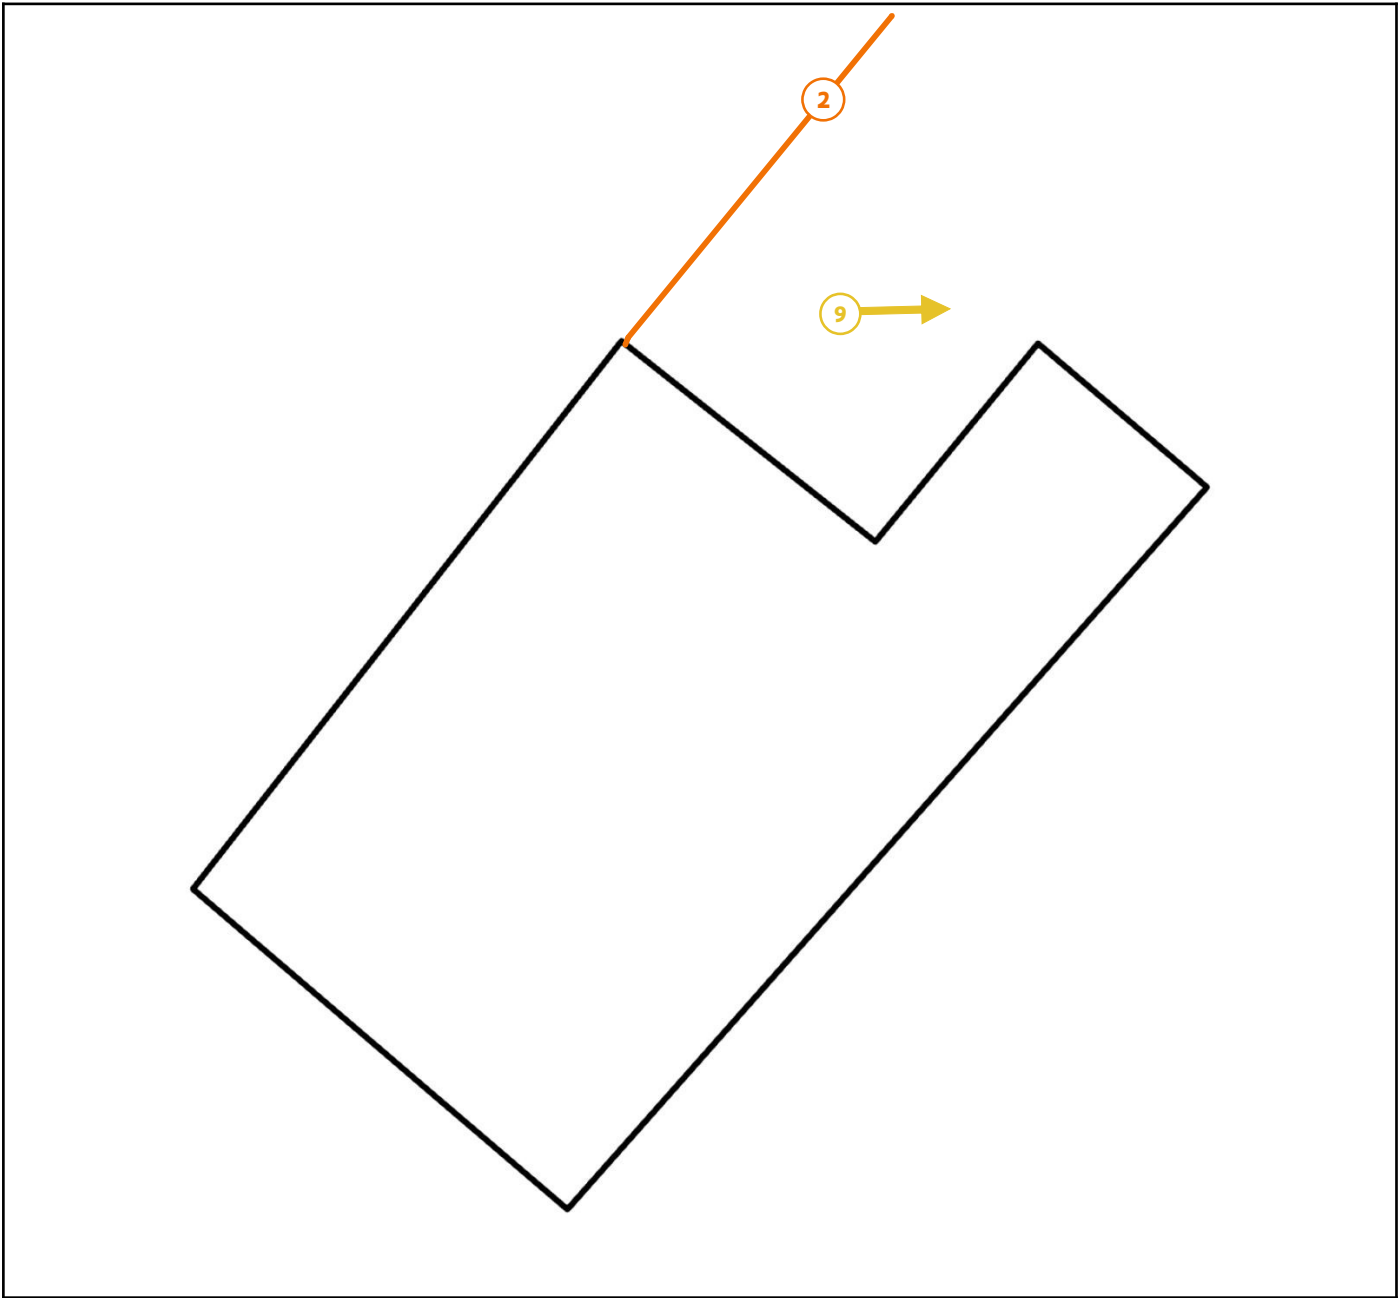
# Plan 1.16: Buiten plan

| Beschrijving | Type | Actie |
|---|---|---|
| 2. Gevel met crepi | Asbestmateriaal | Verwijderen |
| 9. paal in vezelcement | Asbestmateriaal | Zorgvuldig beheren |

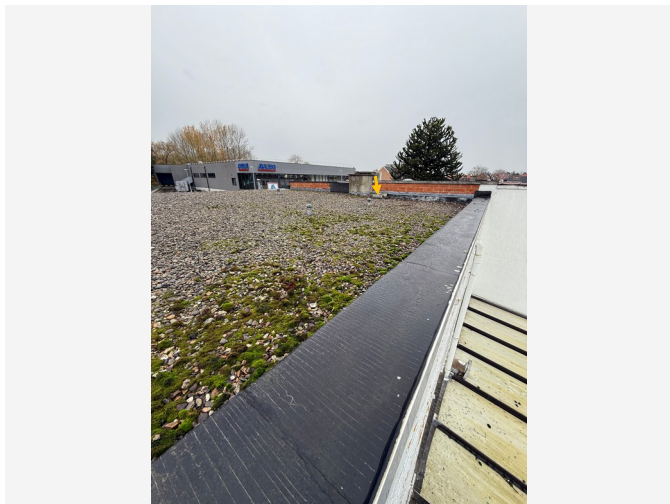
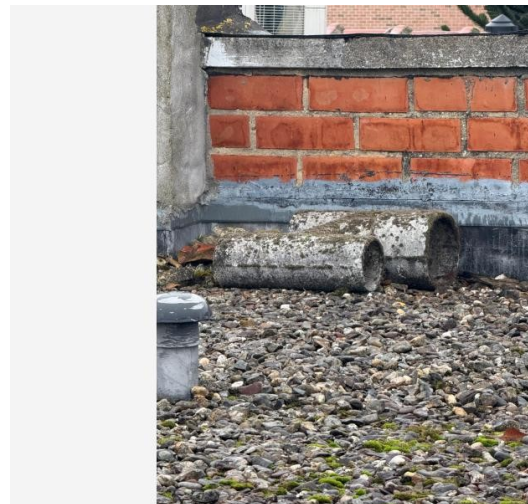
| Beschrijving | rookgaskanaal |
| Aanwezige resten | Gedemonteerd stuk rookgaskanaal. |
| Bindmiddel van asbestmateriaal | Cement |
| Gebondenheid op basis van bindmiddel | Hecht |
| Hoeveelheid (gewicht - aantal) | <ul style="list-style-type: none"><li>• 3,00 kg - 1 stuk</li></ul> |

**Dringend verwijderen**

- Verwijder het asbestafval.
- Voer bijkomende staalname(s) uit.

- Eenvoudige handelingen: mag via doe-het-zelf of door werknemer(s) met opleidingsattest eenvoudige handelingen  
Deze toepassing mag door een aannemer die over een opleidingsattest eenvoudige handelingen beschikt of door een particulier (doe-het-zelf), verwijderd worden indien er geen verhoogd risico op vrijgave van asbestvezels (max. concentratie 0,01 vezels/cm<sup>3</sup> - CODEX Art. VI.3-54) ontstaat en de toepassing voorafgaand wordt gefixeerd/bevochtigd. De individuele elementen moeten zonder machinale werktuigen (boormachine, slijpschijf, hogedrukreiniger) en zonder breken of gooien een voor een losgemaakt worden en dubbel en luchtdicht verpakt afgevoerd worden naar een erkend afvalpunt (recyclagepark). Daar moeten ze voorzichtig in de container voor asbestafval worden gelegd. Op het recyclagepark worden uitsluitend hechtgebonden asbestmaterialen aanvaard. Niet-hechtgebonden asbestmaterialen kunnen enkel bij een erkend asbestverwijderaar of asbestafvalverwerker worden aangeboden.

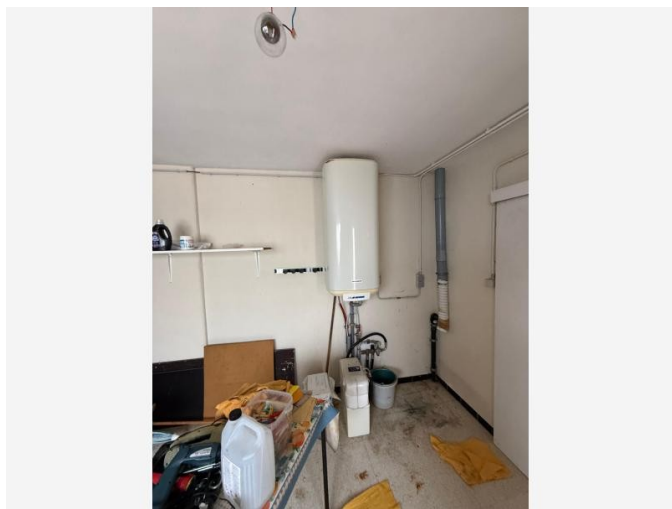
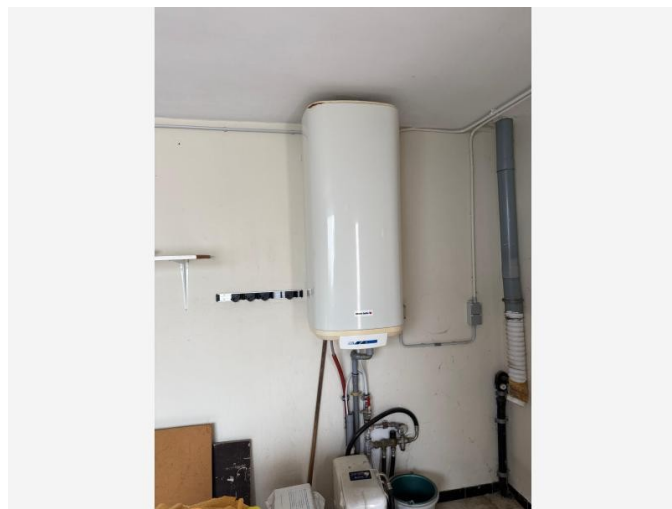
### Fiche 21: materialen aan de stookketel

| Beschrijving | Notitie | Terug te vinden op plannen |
|---|---|---|
| Fiche 21: materialen aan de stookketel | De materialen bevestigd aan de Cv-brander bevatten visueel geen asbestverdachte materialen, laat dit bij renovatie of sloop nakijken door een bevoegd technicus. in sommige gevallen kunnen er asbesthoudende pakkingen of koorden aanwezig zijn. | Plan 1.10: Gelijkvloers plan - CV/materialen aan CV |

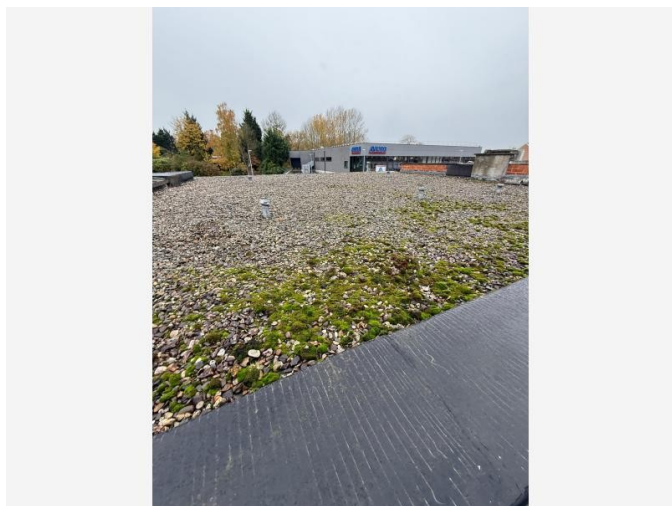
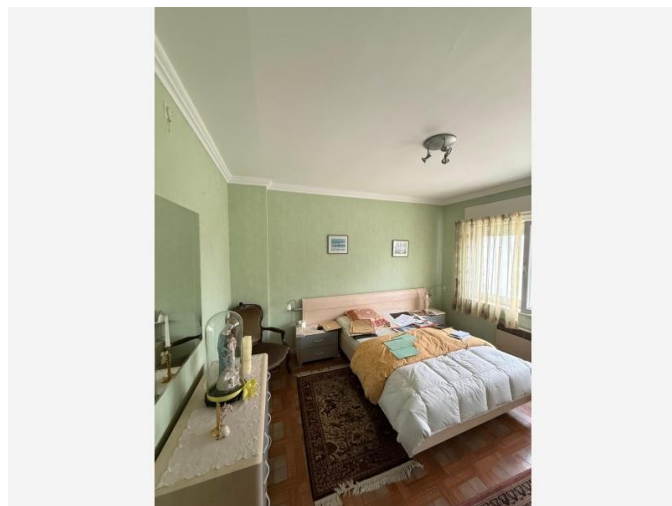
### Fiche 24: Onderdak (niet waarneembaar)

| Beschrijving | Notitie | Terug te vinden op plannen |
|---|---|---|
| Fiche 24: Onderdak (niet waarneembaar) | <p>Het onderdak is van binnenuit niet bereikbaar. langs de buitenzijde ligt er roofing met stenen. Hierdoor is een eventueel asbestverdacht onderdak niet waarneembaar zonder uitbreiding naar een aanvullend destructief onderzoek.</p> <p>Laat dit controleren bij werken door een bevoegd technicus.</p> | - |
