# Asbestinventarisatetest

Kapittelstraat 10, 9400 Ninove

Attestnummer : 20260918-000026.000

Uitgegeven op : 18.09.2026

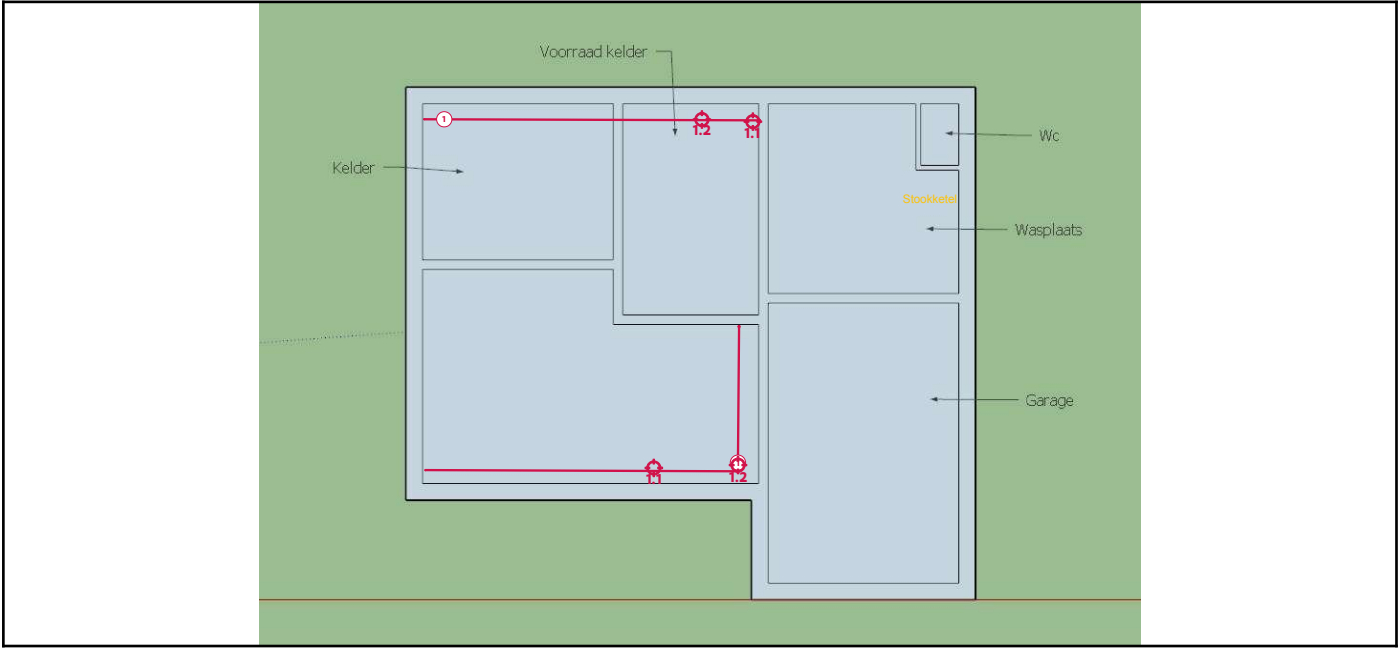
# Plan 1.1: 12770 - Plan gelijkvloers

| Beschrijving | Type | Actie |
|---|---|---|
| 1. Leidingisolatie | Asbestmateriaal | Dringend verwijderen |

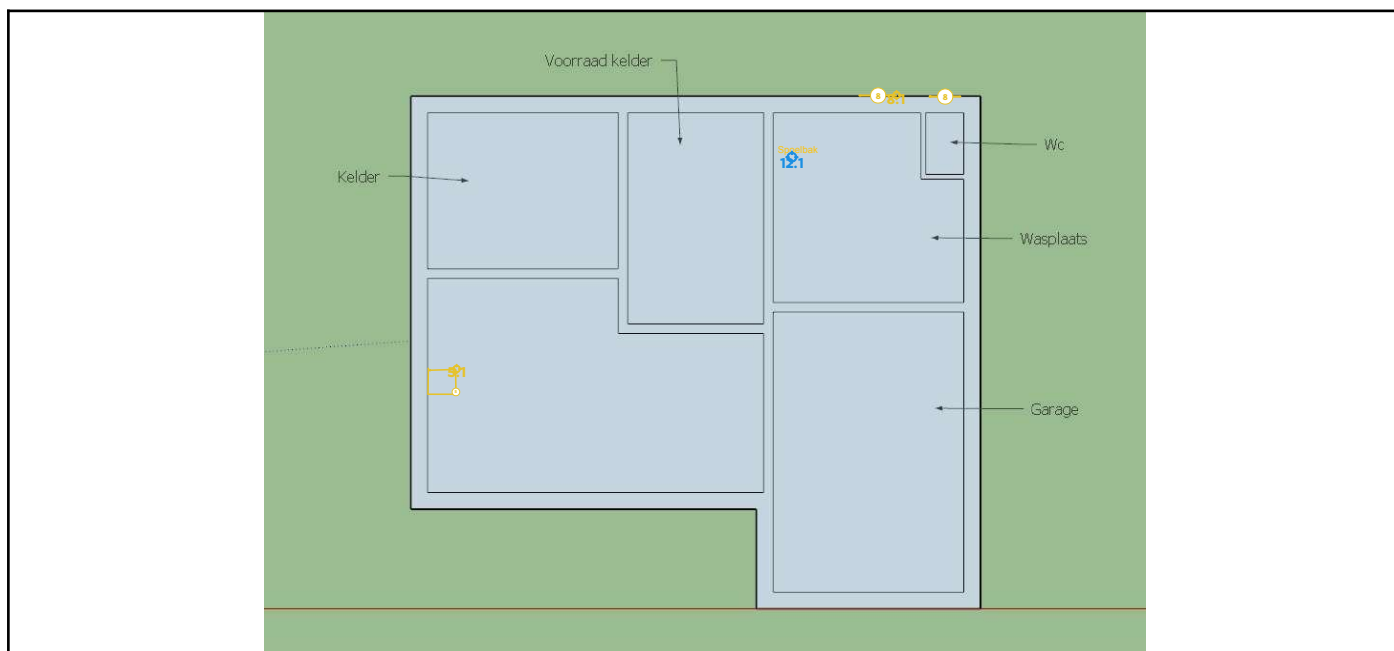
## Plan 1.2: 12770 - Plan gelijkvloers

| Beschrijving | Type | Actie |
|---|---|---|
| 5. Kanaal onder open haard | Asbestmateriaal | Zorgvuldig beheren |
| 8. Paneel blauw deur binnen - buiten | Asbestmateriaal | Zorgvuldig beheren |
| 12. Smeerlaag spoelbak | Geen asbest | - |

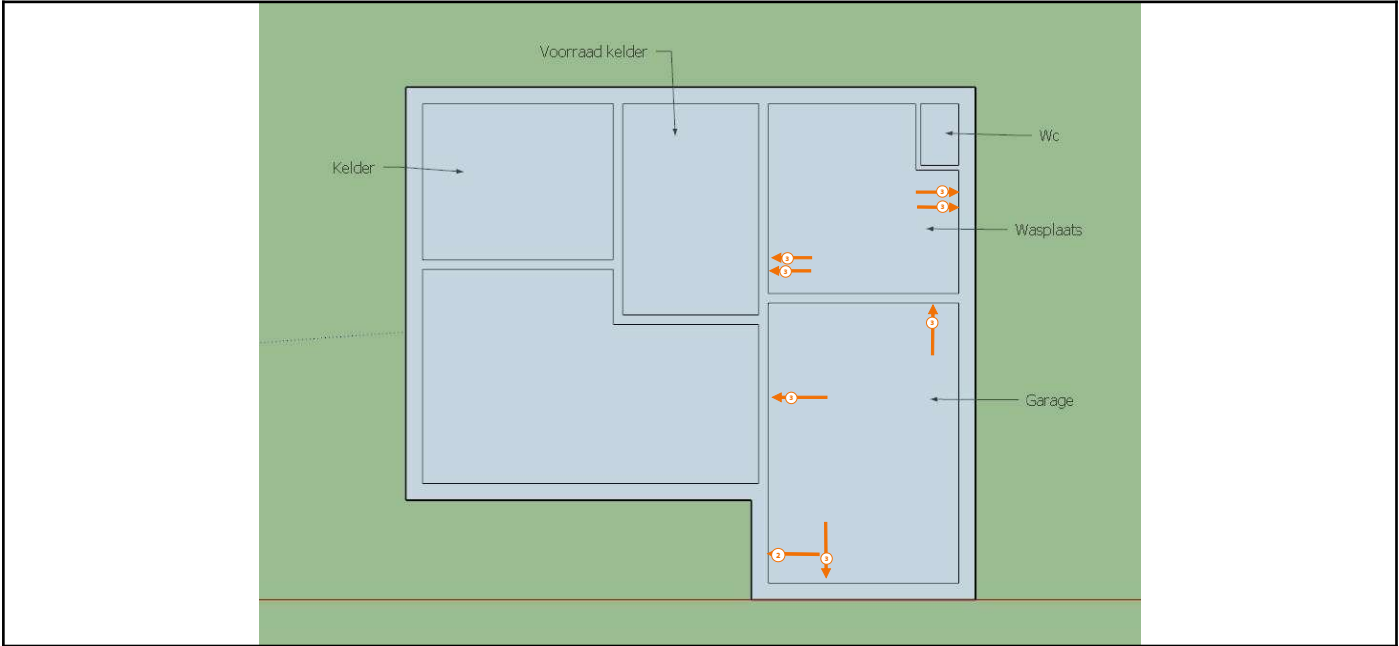
# Plan 1.3: 12770 - Plan gelijkvloers

| Beschrijving | Type | Actie |
|---|---|---|
| 2. Bakeliet elektriciteitsteller | Asbestmateriaal | Verwijderen |
| 3. Bakeliet schakelaars - stopcontacten | Asbestmateriaal | Verwijderen |

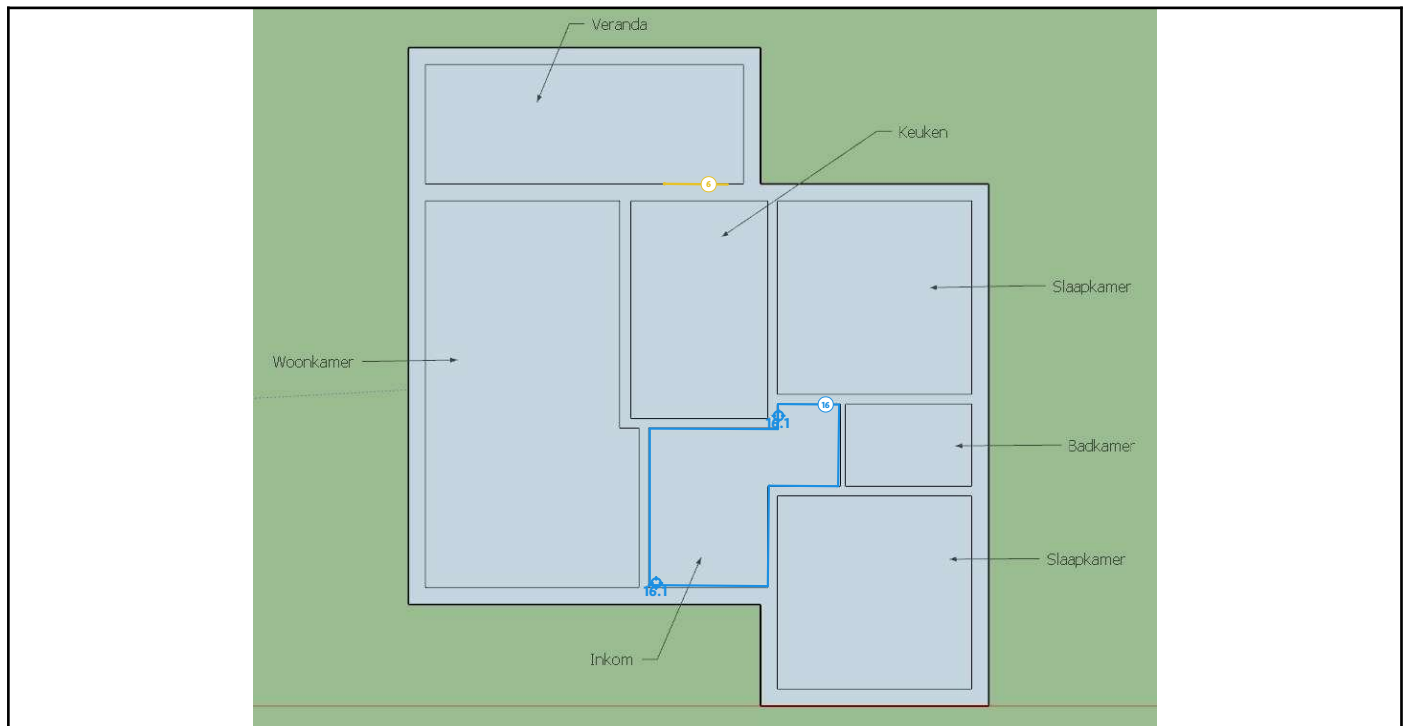
## Plan 1.6: 12770 - Plan 1ste verdiep

| Beschrijving | Type | Actie |
|---|---|---|
| 6. Paneel deur blauw binnen | Asbestmateriaal | Zorgvuldig beheren |
| 16. Pleister lijsten plafond | Geen asbest | - |

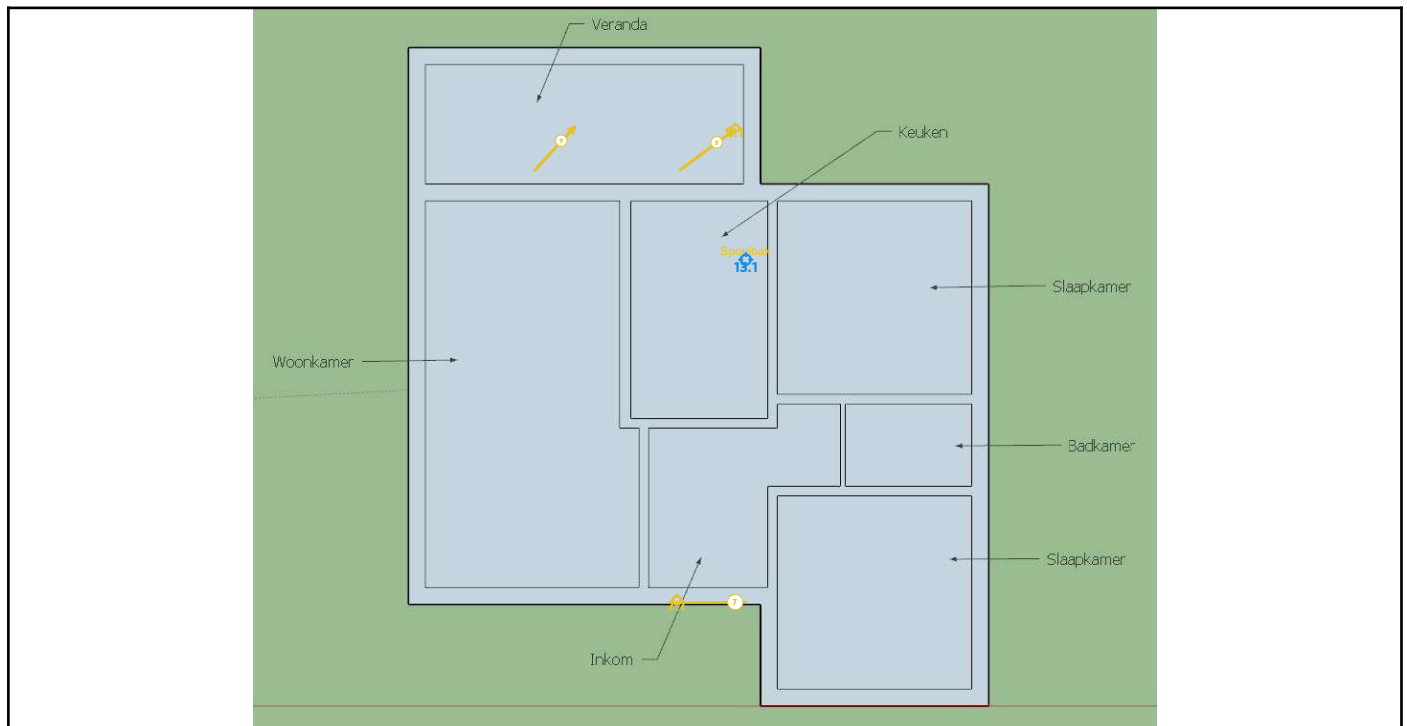
## Plan 1.7: 12770 - Plan 1ste verdiep

| Beschrijving | Type | Actie |
|---|---|---|
| 7. Paneel deur wit binnen - buiten | Asbestmateriaal | Zorgvuldig beheren |
| 9. Verloren bekisting | Asbestmateriaal | Zorgvuldig beheren |
| 13. Anti - dreunlaag spoelbak | Geen asbest | - |

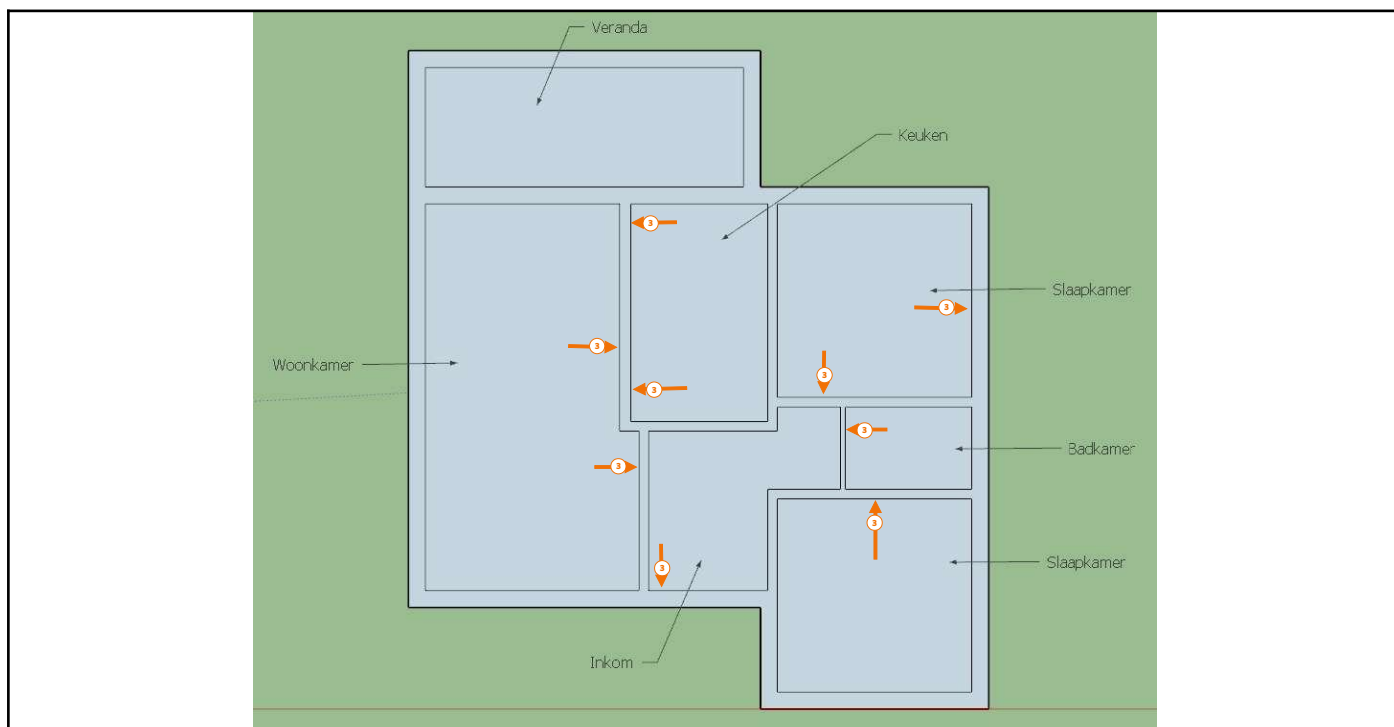
## Plan 1.8: 12770 - Plan 1ste verdiep

| Beschrijving | Type | Actie |
|---|---|---|
| 3. Bakeliet schakelaars - stopcontacten | Asbestmateriaal | <a href="#">Verwijderen</a> |

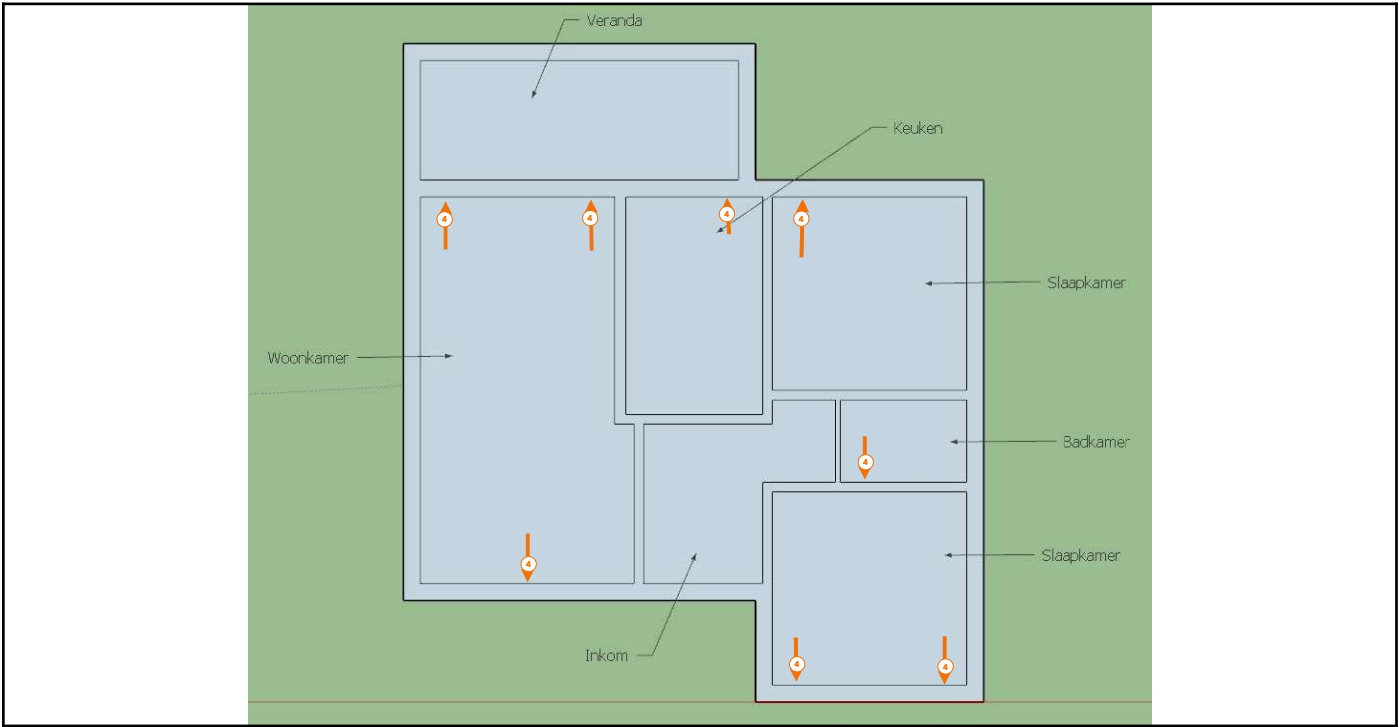
# Plan 1.9: 12770 - Plan 1ste verdiep

| Beschrijving | Type | Actie |
|---|---|---|
| 4. Radiatorkranen | Asbestmateriaal | Verwijderen |

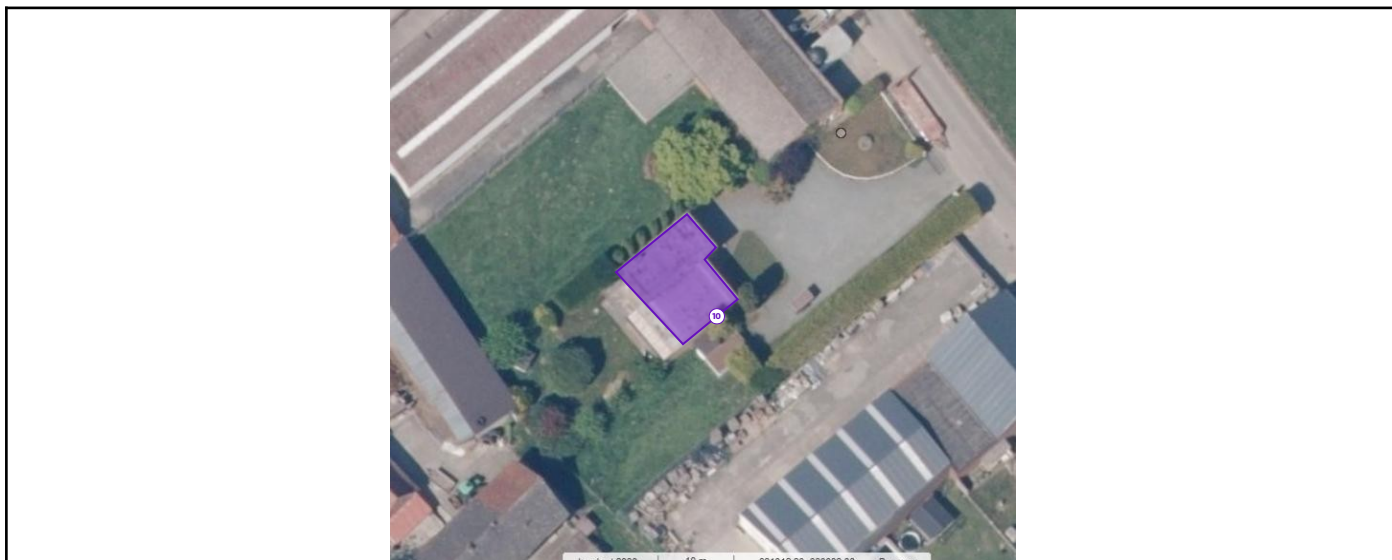
## Plan 1.10: 12770 - Bovenaanzicht

| Beschrijving | Type | Actie |
|---|---|---|
| 10. Plat dak | Beperking | - |

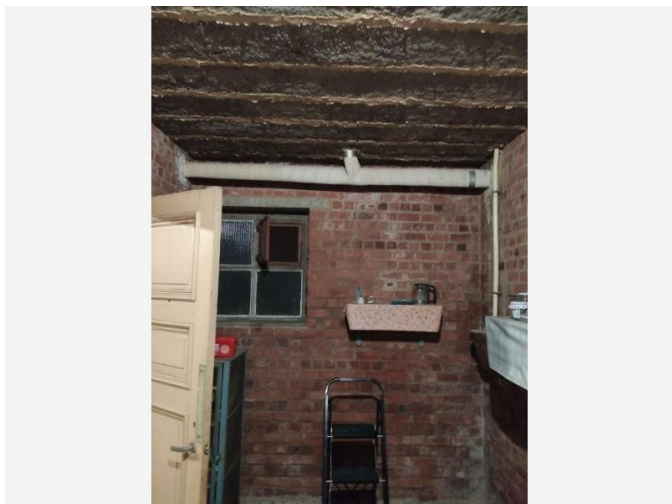
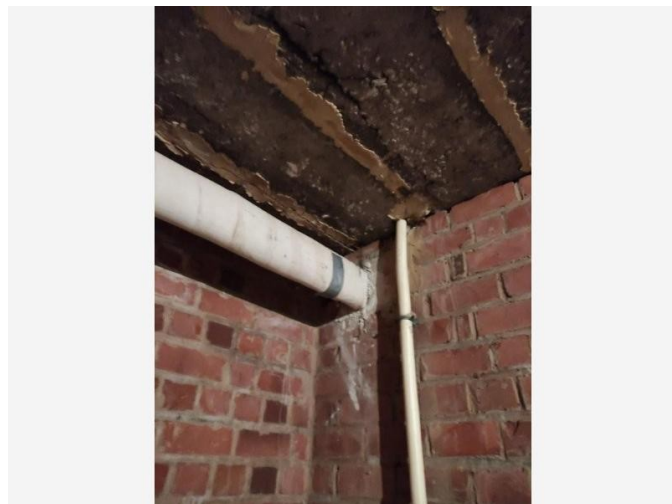
Het asbestmateriaal valt onder de mijlpaal van 2034.

**Dringend verwijderen**

| Eindbeoordeling materiaalrisico | Hoog materiaalrisico en/of hoge kans op vezelvrijgave |

| Gebondenheid | Categorie 2: niet-hechtgebonden met matrix |
| Asbestsoort (vezeltype) | Amfibool aanwezig, uitgezonderd crocidoliet |
| Asbestconcentratie | Hoog ( $\geq 50\%$ ) |
| Toestand van het materiaal | Matig beschadigd, matig verweerd |

| # | Type | Referentie | Resultaat |
|---|---|---|---|
| 1.1 | Mengmonster | 12770-10 | Amosiet |
| 1.2 | Mengmonster | 12770-9 | Amosiet |

| Beschrijving | Leidingisolatie |

- Sluit de ruimte luchtdicht af en vermijd het betreden van de ruimte.
- Scherm in afwachting van verwijdering het asbestmateriaal af van luchtstromingen en verstoring: bijvoorbeeld door het te verpakken, te fixeren, af te dekken, signalisatie - afbakening aan te brengen, ...
- Verwijder dit asbestmateriaal zo snel mogelijk. Volg de toestand goed op.

- Hermetische zone (erkend asbestverwijderaar)  
Leidingisolatie is een losgebonden toepassing. Door dat er bij de verwijderen een hoge vezelvrijgave is moet dit in een hermetische zone gebeuren.

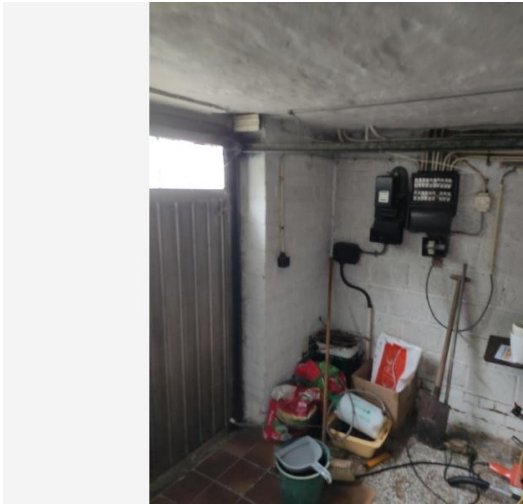
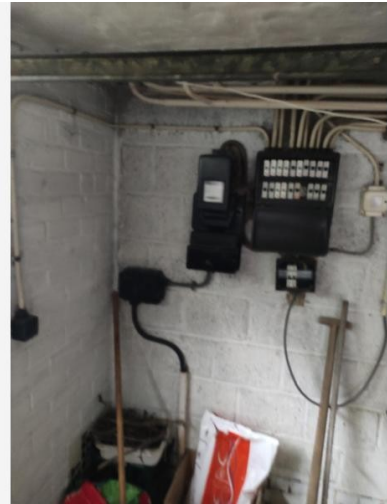
Het asbestmateriaal valt onder de mijlpaal van 2040.

Verwijderen

| Eindbeoordeling materiaalrisico | Verhoogd materiaalrisico en/of verhoogde kans op vezelvrijgave |

| Gebondenheid | Categorie 1: hechtgebonden in oorsprong |
| Asbestsoort (vezeltype) | Crocidoliet aanwezig |
| Toestand van het materiaal | Licht beschadigd, licht verweerd. Intacte calciumsilicaatplaat of materiaal met categorie 3-gebondenheid |

| Beschrijving | Bakeliet elektriciteitssteller |

- Verwijder dit asbestmateriaal zo snel mogelijk. Volg de toestand goed op.

- Eenvoudige handelingen: mag via doe-het-zelf of door werknemer(s) met opleidingsattest eenvoudige handelingen  
Teller mag enkel verwijderd worden door de beheerder van het net.

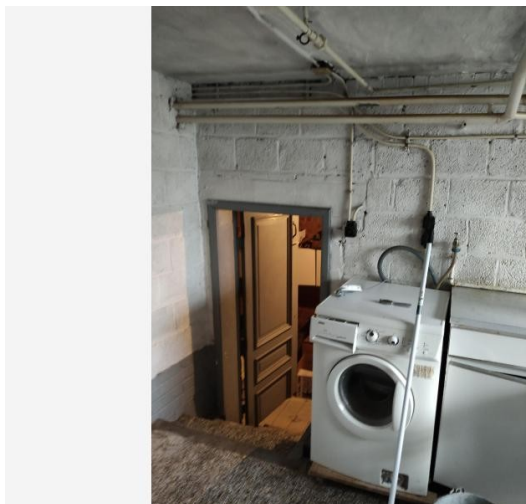
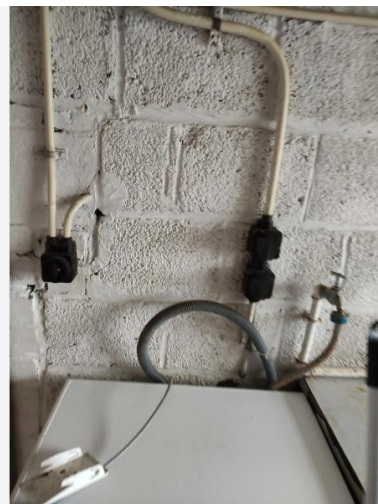
Het asbestmateriaal valt onder de mijlpaal van 2040.

Verwijderen

- Verwijder dit asbestmateriaal zo snel mogelijk. Volg de toestand goed op.

- Eenvoudige handelingen: mag via doe-het-zelf of door werknemer(s) met opleidingsattest eenvoudige handelingen  
Bakelieten toepassingen losschroeven met handgedraaid materiaal zonder deze te breken of te beschadigen.

- Eenvoudige handelingen: enkel door erkend asbestverwijderaar  
Als het niet lukt deze toepassingen te verwijderen zonder deze te breken of te beschadigen stel je een erkend verwijderaar aan.

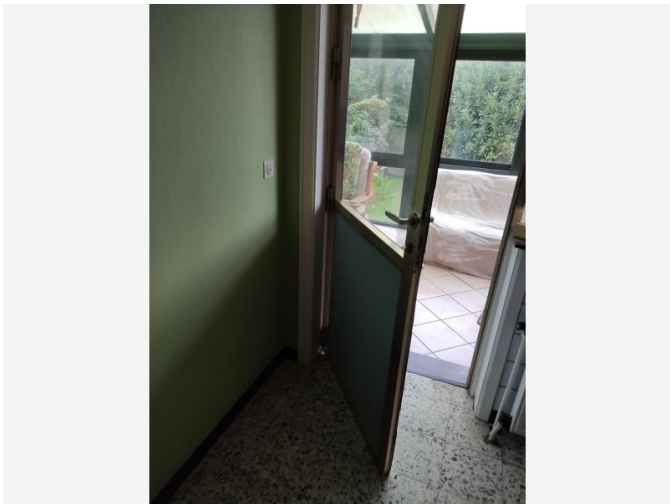
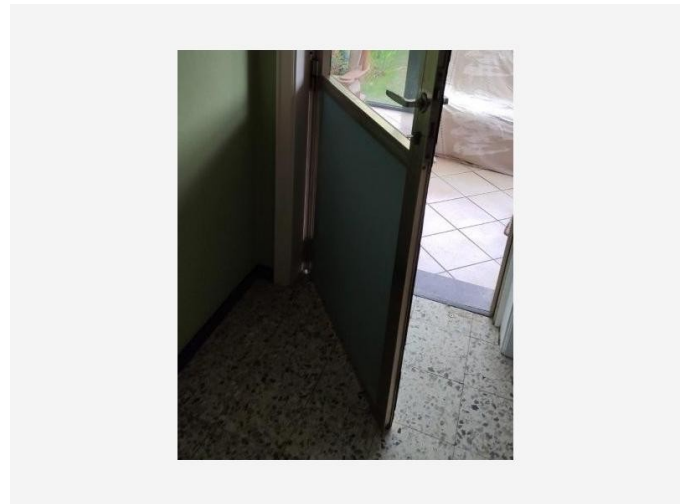
| Opmerking | De opgegeven hoeveelheid is een schatting.<br><br>De keuken deur heeft aan beide zijden een glasal plaat. |

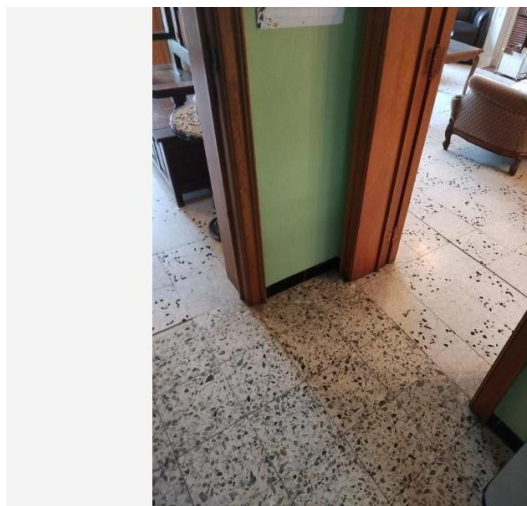
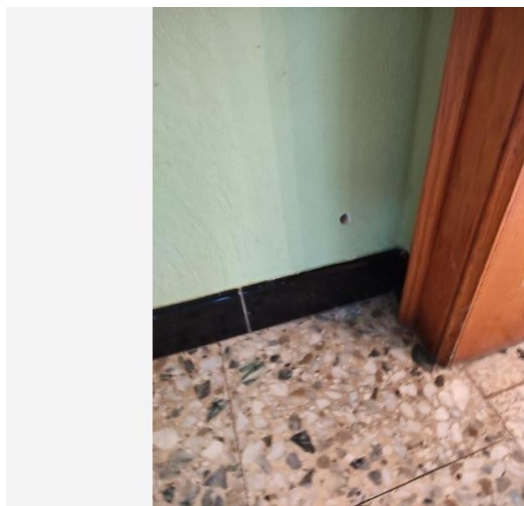
## Fiche 11: Pleister muur

Geen asbest

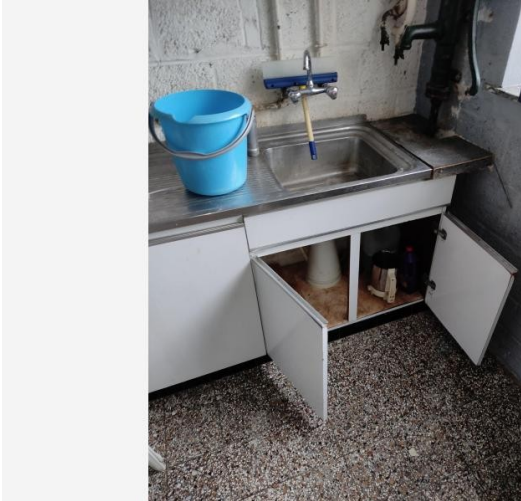
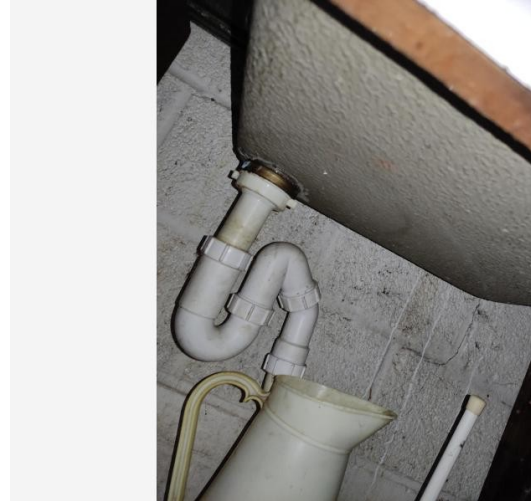
## Fiche 12: Smeerlaag spoelbak

Geen asbest

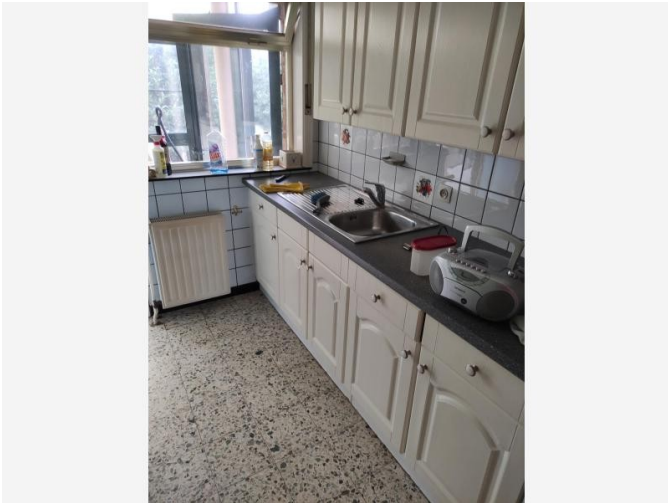
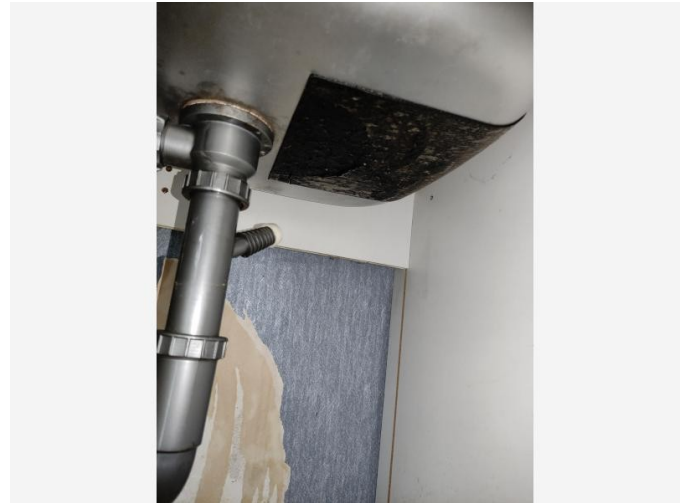
## Fiche 13: Anti - dreunlaag spoelbak

Geen asbest

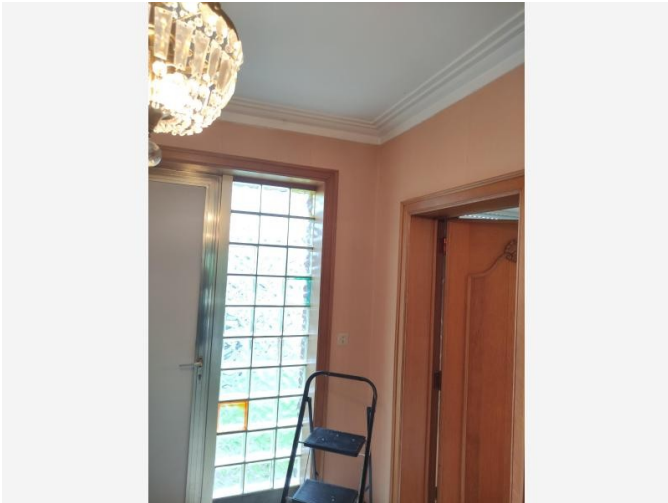
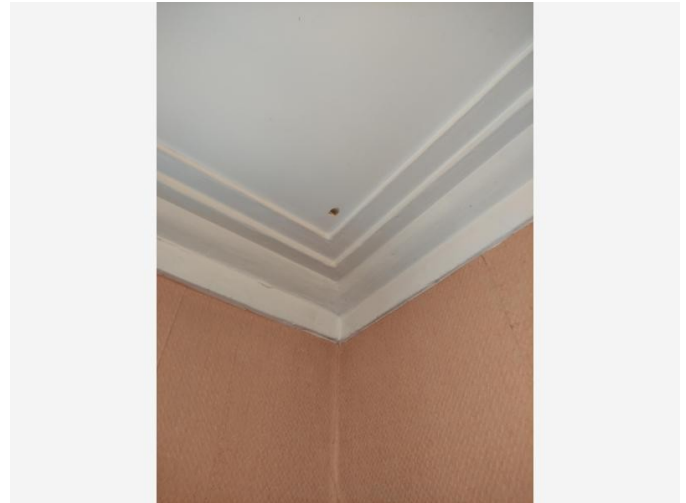
## Fiche 14: Plafond pleister

Geen asbest

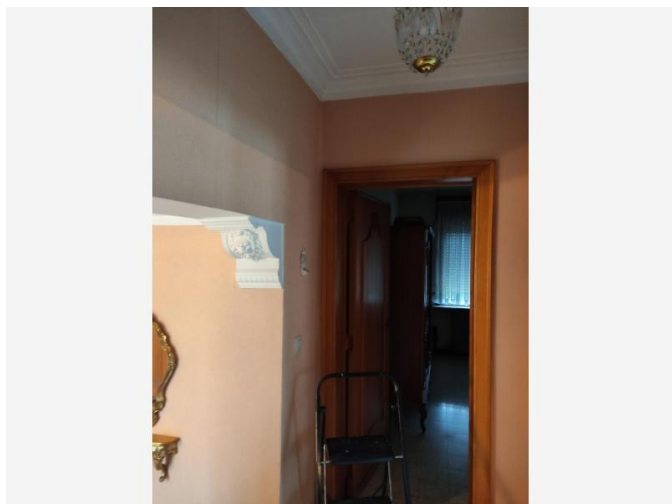
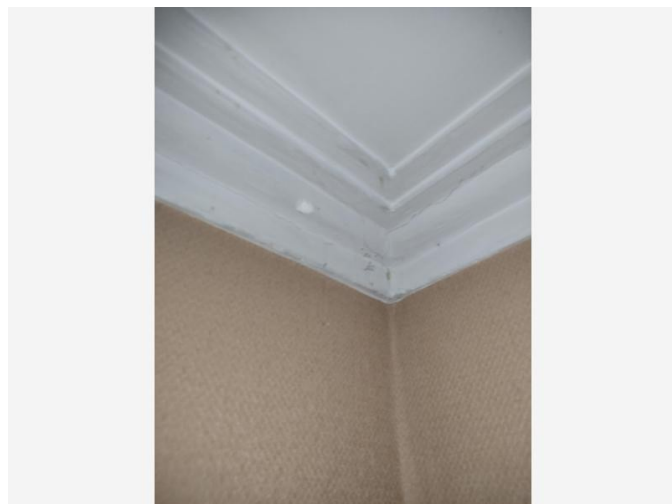
## Fiche 16: Pleister lijsten plafond

Geen asbest

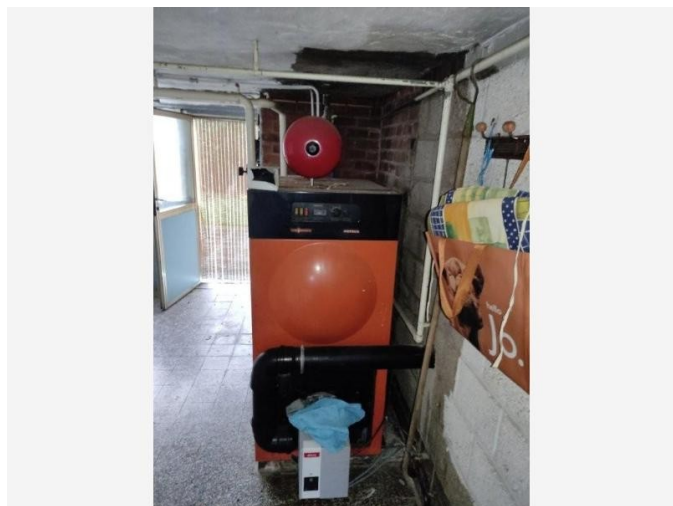
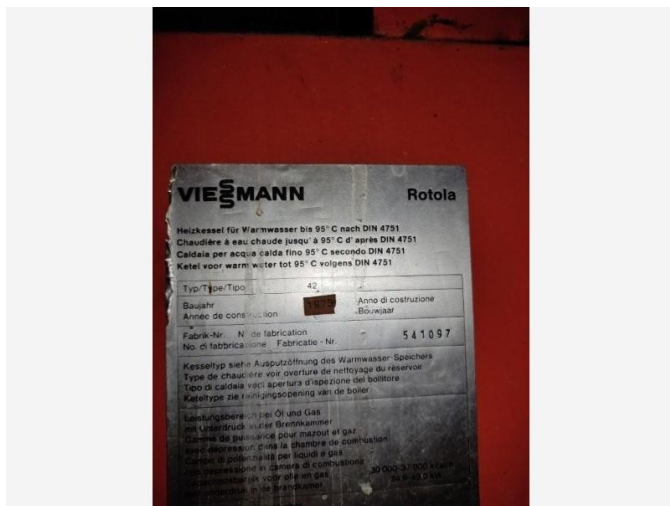
## Fiche 19: Materialen aan de stookketel

| Beschrijving | Notitie | Terug te vinden op plannen |
|---|---|---|
| Fiche 19: Materialen aan de stookketel | <p>Op de inspectielocatie is er een stookketel aanwezig.</p> <p>Aan de stookketel zijn geen asbestverdachte materialen vastgesteld.</p> <p>Omdat het hier gaat over een niet destructief onderzoek is het mogelijk dat er binnenin de stookketel asbestverdachte materialen aanwezig zijn.</p> | Plan 1.1: 12770 - Plan gelijkvloers |
