# Asbestinventarisatattest

23024B0117/00V000 - Gooikeveldstraat 18, 1755 Pajottegem

Attestnummer : **20251214-000038.000**

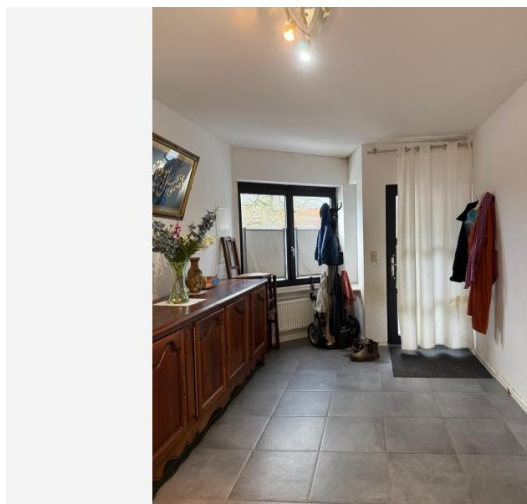
De plafonds werden afgewerkt met niet-asbestverdachte voorzetpanelen die inspectie van de bedekte structuur (opbouw, pleisterwerk) verhinderen.

| Basis voor advies | De asbestdeskundige beoordeelt het materiaal als niet-asbestverdacht. |

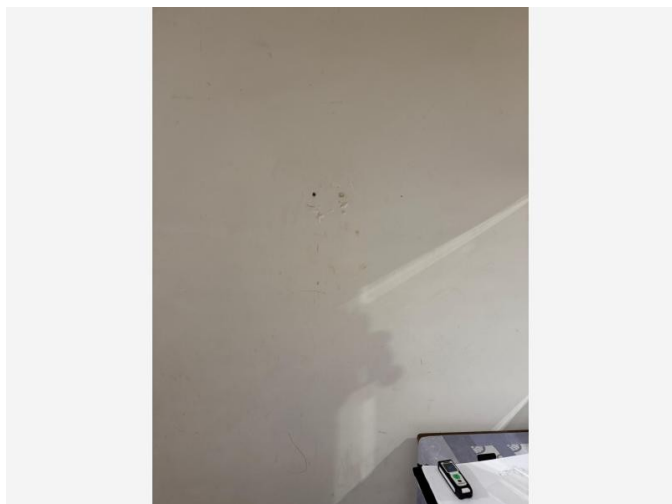
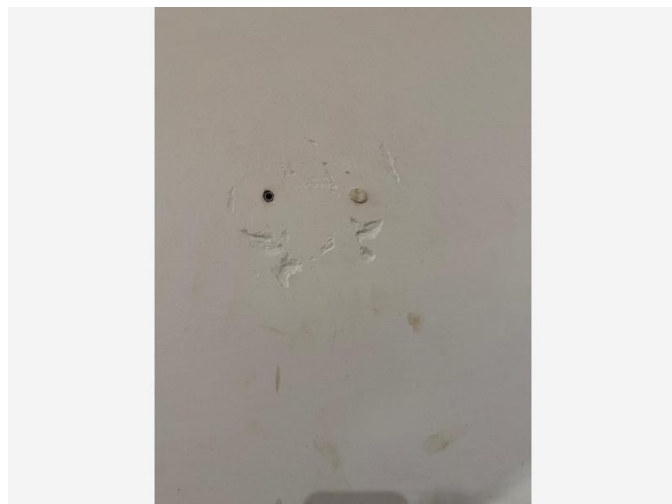
## Fiche 2: Pleisterwerk wanden

Geen asbest

| # | Type | Referentie | Resultaat |
|---|---|---|---|
| 2.1 | Mengmonster | MM01 | Geen asbest |

| Bindmiddel van materiaal | Gips - kalk |

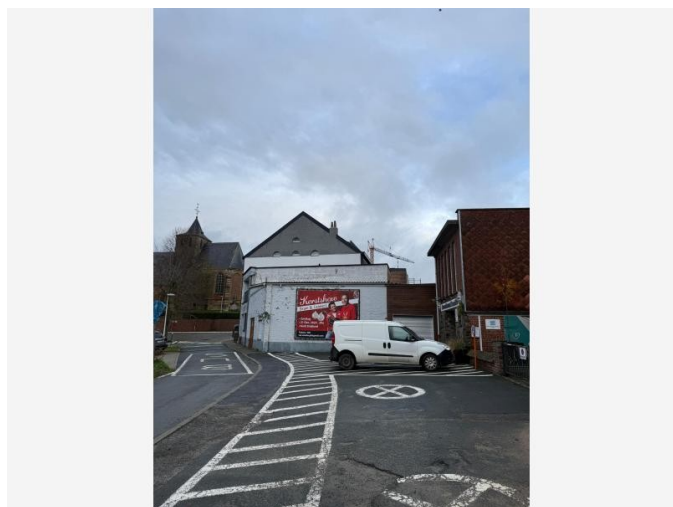
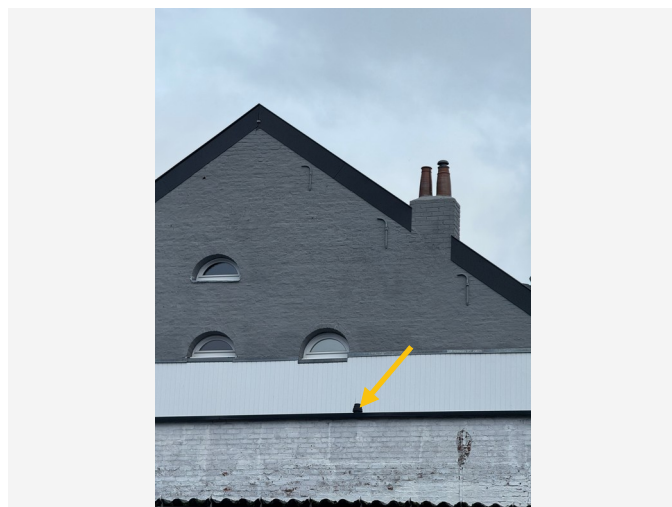
### Fiche 3: Rookgaskanaal (niet verdacht)

| Beschrijving | Notitie | Terug te vinden op plannen |
|---|---|---|
| Fiche 3: Rookgaskanaal (niet verdacht) | Het rookgaskanaal is niet-asbestverdacht. | Plan 1.5: Plat dak |

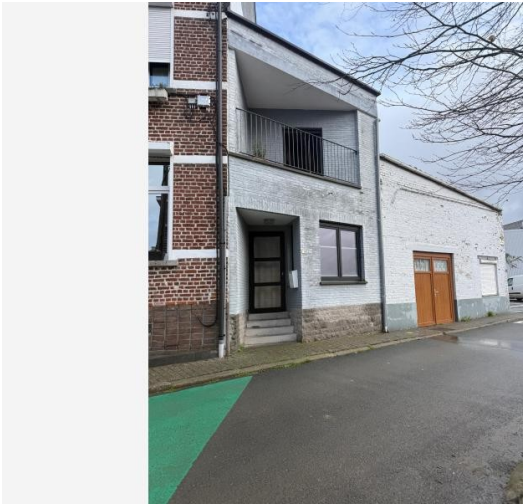
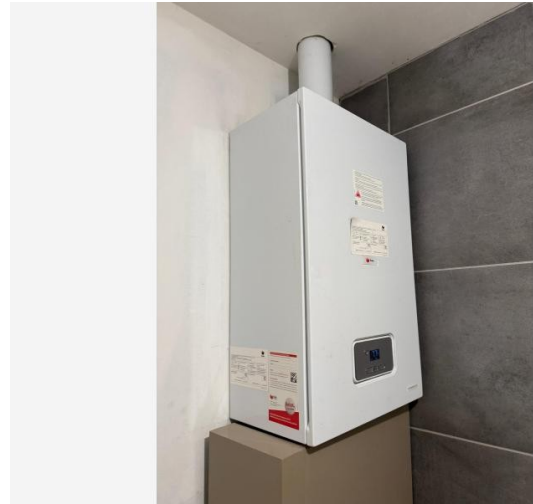
## Fiche 4: CV-ketel

| Beschrijving | Notitie | Terug te vinden op plannen |
|---|---|---|
| Fiche 4: CV-ketel | - | Plan 1.2: Eerste verdieping |

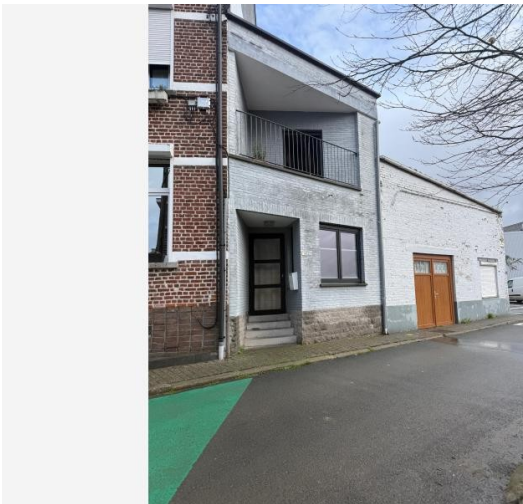
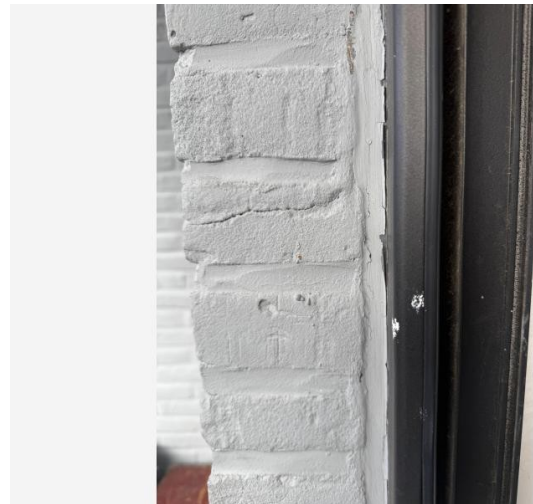
## Fiche 5: Kit aan de ramen

| Beschrijving | Notitie | Terug te vinden op plannen |
|---|---|---|
| Fiche 5: Kit aan de ramen | De kit aan de ramen is niet asbestverdacht. | - |

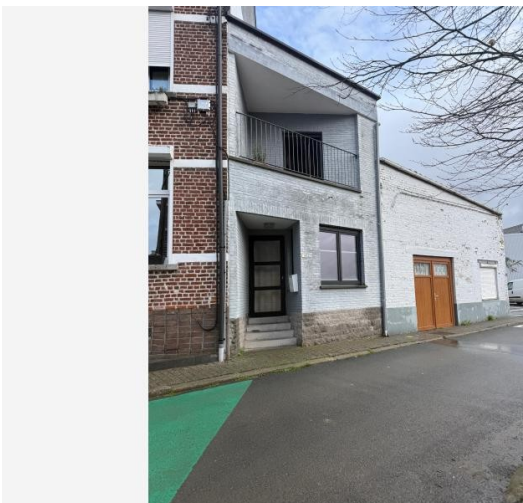
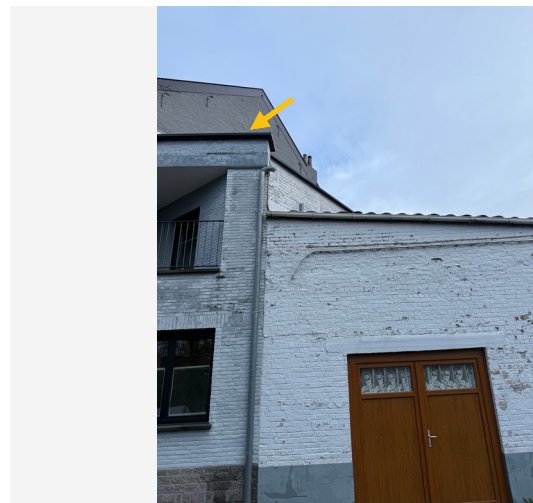
## Fiche 6: Dakbedekking plat dak (niet verdacht)

| Beschrijving | Notitie | Terug te vinden op plannen |
|---|---|---|
| Fiche 6: Dakbedekking plat dak (niet verdacht) | De dakbedekking (EPDM) is niet asbestverdacht. Het is niet uitgesloten dat de EPDM werd gelegd op bestaande, mogelijk asbestverdachte roofing. Bij werken, laat dit controleren. | - |
