# Asbestinventarisatattest

Eikenlaan 3, 1770 Liedekerke

Attestnummer : 20260907-000384.000

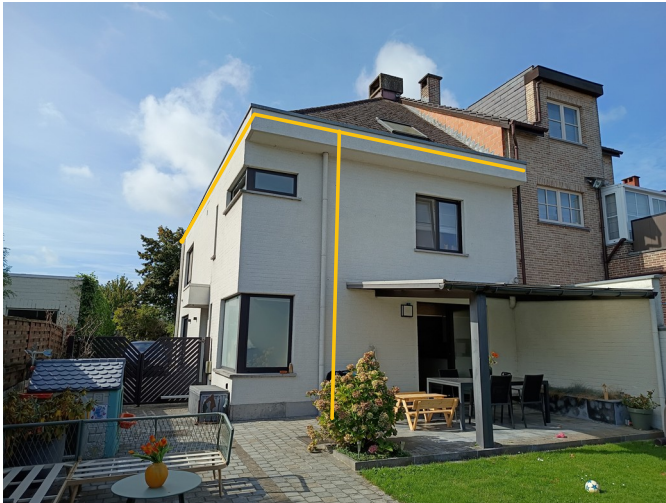
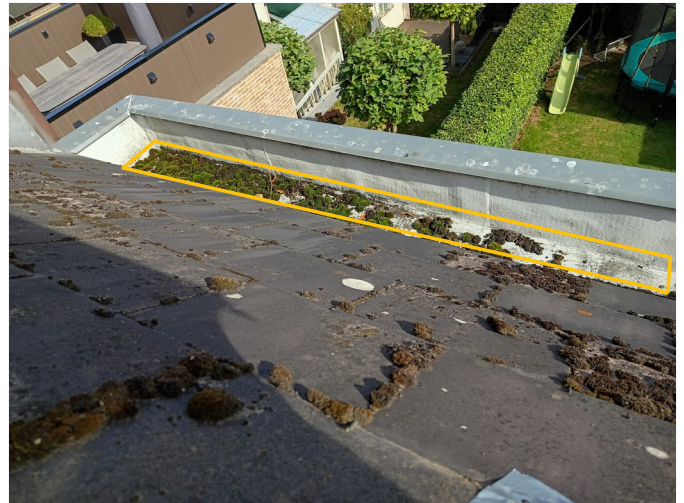
## Fiche 1: Afvalzone leien dak

Asbestmateriaal – afvalstof

Het asbestmateriaal valt onder de mijlpaal van 2040.

**Dringend verwijderen**

| Beschrijving | Afvalzone leien dak |
| Type afvalstof | Betreft resten (contaminatie) van verwerking of beschadiging |
| Type resten (contaminatie) | <ul style="list-style-type: none"><li>• Stof, deeltjes &lt; 4 mm, flinters, gruis (los, opliggend)</li><li>• Stof, deeltjes &lt; 4 mm, flinters, gruis (vermengd in materiaal)</li></ul> |
| Bron van de resten | De leien op het hoofddak. |
| Gebondenheid resten | Niet hecht |
| Totaal gewicht | 30,00 kg |
| Opmerking | De leien genereren gecontamineerd water en slib in de dakgoten en afvoerbuizen. |

- Verwijder het asbestafval.

- Eenvoudige handelingen: mag via doe-het-zelf of door werknemer(s) met opleidingsattest eenvoudige handelingen  
Gecontamineerd slib mag verwijderd worden via doe-het-zelf of door een vakman.

Afvoer naar een erkend verzamelaar afvalstoffen is aangewezen.

Bescherm uzelf met minstens een P3 masker en wegwerphandschoenen.

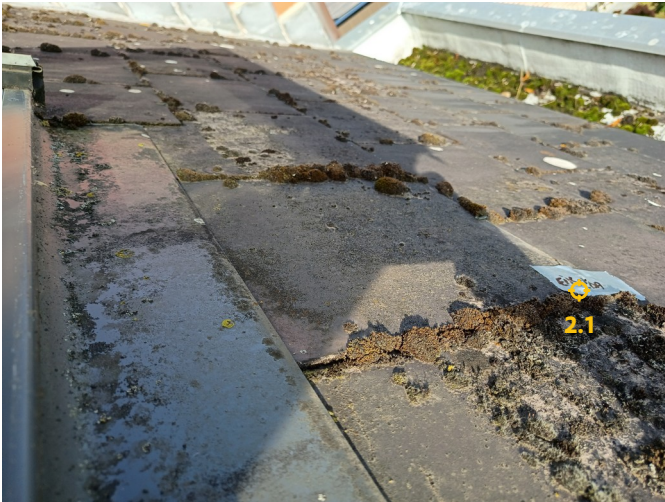
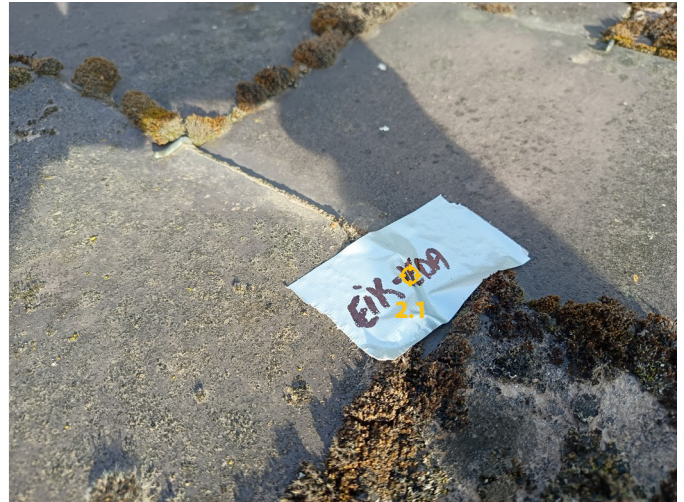
Het asbestmateriaal valt onder de mijlpaal van 2034.

Verwijderen

| Eindbeoordeling materiaalrisico | Verhoogd materiaalrisico en/of verhoogde kans op vezelvrijgave |

| Gebondenheid | Categorie 1: hechtgebonden in oorsprong |
| Asbestsoort (vezeltype) | Alleen chrysotiel aanwezig |
| Asbestconcentratie | Laag (< 50%) |
| Afschermingsgraad van het gehele materiaal | Geheel of deels vrij aan de buitenlucht, maar geen contact met binnenlucht |
| Toestand van het materiaal | Matig beschadigd, matig verweerd |

| # | Type | Referentie | Resultaat |
|---|---|---|---|
| 2.1 | Puntmonster | EIK-LE DA | Chrysotiel |

| Beschrijving | Leien dak |
| Asbestmateriaal | Dak- en gevelbekleding - Lei, shingle |
| Totale oppervlakte | 85,00 m <sup>2</sup> |

- Zorg voor een veilig beheer. Vermijd het beschadigen van het asbestmateriaal. Controleer de toestand jaarlijks op wijzigingen.
- Verwijder dit asbestmateriaal zo snel mogelijk. Volg de toestand goed op.
- Hemelwater dat afspoelt van asbestcement daken of gevels kan asbestdeeltjes bevatten. Gebruik het enkel voor gesloten circuits (bv. spoelen toiletten). Reinig na het vervangen van het dak of de gevel de dakgoten en regenwaterput of -ton om asbesthoudend sediment of slib te verwijderen

- Eenvoudige handelingen: mag via doe-het-zelf of door werknemer(s) met opleidingsattest eenvoudige handelingen  
Hechtgebonden toepassing die verwijderd mag worden via doe-het-zelf of door een vakman. Dit enkel onder stricte voorwaarden.

Maak de leien los van de hechtingspunten en verwijder deze in hun geheel.

Fixeer of bevochtig eerst de hechtingspunten.

Na de verwijdering fixeert of bevochtigt u de leien in hun geheel.

Vermijd ten allen tijde stofvorming alsook gooien, breken en zagen. Gebruik geen apparatuur op hoge snelheid.

Breng de leien - dubbel verpakt met asbestlogo - naar het plaatselijke containerpark of een andere erkend inzamelaar van asbesttoepassingen.

Bescherm uzelf met minstens een P3-masker en handschoenen. Additioneel kan u ook een tyvek overall dragen en/of plastic overtrekhoezen voor het schoeisel. Reinig achteraf grondig de kledij.

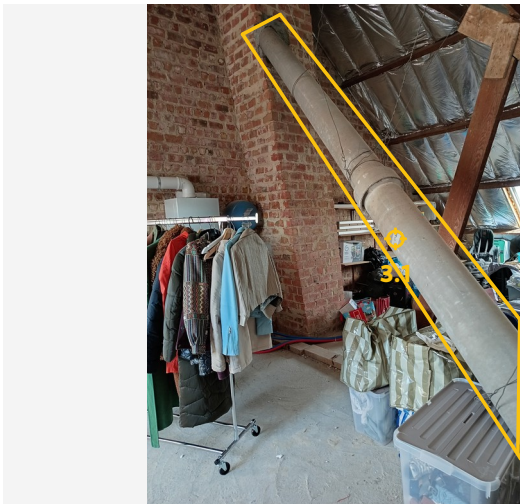
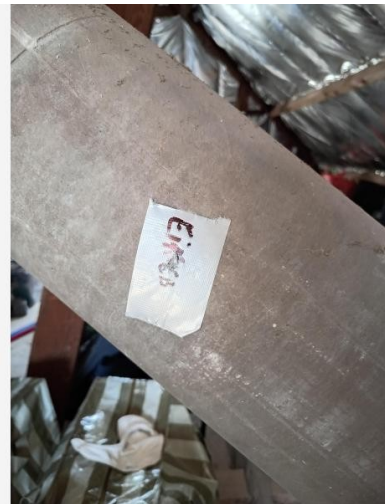
Het asbestmateriaal valt onder de mijlpaal van 2040.

Zorgvuldig beheren

| Eindbeoordeling materiaalrisico | Laag materiaalrisico en/of verlaagde kans op vezelvrijgave |

| Afschermingsgraad van het gehele materiaal | Geheel of deels vrij aan de binnenlucht, maar geen contact met binnenluchtstromen |
| Toestand van het materiaal | Licht beschadigd, licht verweerd. Intacte calciumsilicaatplaat of materiaal met categorie 3-gebondenheid |

| # | Type | Referentie | Resultaat |
|---|---|---|---|
| 3.1 | Puntmonster | EIK-CB | Chrysotiel |

| Beschrijving | Cementschouw |
| Asbestmateriaal | Rookgaskanaal |
| Hoeveelheid (lengte - omtrek - dikte - aantal) | <ul style="list-style-type: none"><li>• 5,00 m - 50,00 cm - 2,00 cm - 1 stuk</li></ul> |
| Opmerking | De cementbuis gaat doorheen de zolderruimte maar is nergens waarneembaar op het 1ste verdiep. |

- Zorg voor een veilig beheer. Vermijd het beschadigen van het asbestmateriaal. Controleer de toestand jaarlijks op wijzigingen.
- Scherm in afwachting van verwijdering het asbestmateriaal af van luchtstromingen en verstoring: bijvoorbeeld door het te verpakken, te fixeren, af te dekken, signalisatie - afbakening aan te brengen, ...

Schermbord in afwachting de koker af of breng signalisatie aan.

Vermijd ieder contact met de buis.

Maak de cementbuis los van de hechtingspunten en verwijder deze in zijn geheel.

Fixeer of bevochtig eerst de hechtingspunten.

Na de verwijdering fixeert of bevochtigt u de buis in zijn geheel.

Vermijd ten allen tijde stofvorming alsook gooien, breken en zagen. Gebruik geen apparatuur op hoge snelheid.

Breng de buis - dubbel verpakt met asbestlogo - naar het plaatselijke containerpark of een andere erkend inzamelaar van asbesttoepassingen.

Bescherm uzelf met minstens een P3-masker en handschoenen. Additioneel kan u ook een tyvek overall dragen en/of plastic overtrekhoezen voor het schoeisel. Reinig achteraf grondig de kledij.

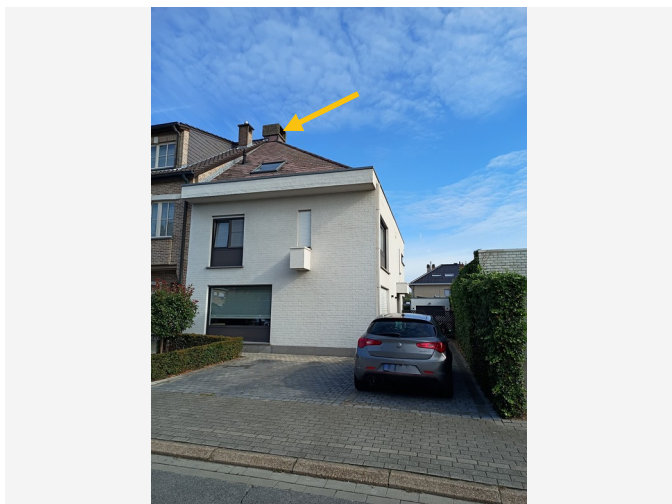
*Situeringsfoto*

**Reden:** Het te onderzoeken materiaal situeert zich hoger dan 3,50 m te rekenen vanaf een veilige ondergrond

**Uitleg van de asbestdeskundige:** De binnenkant van de schoorsteen kon niet geïnspecteerd worden wegens hoger dan 3,5m van de begane grond.

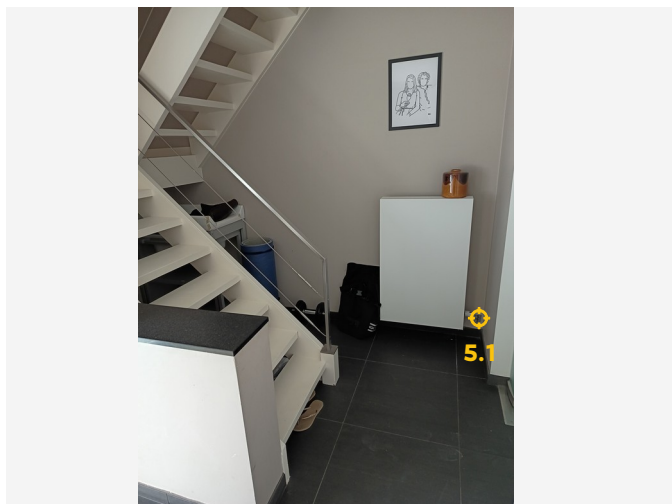
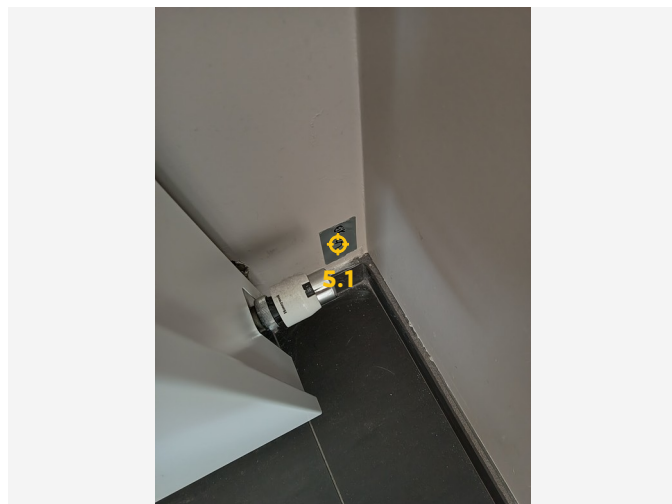
## Fiche 5: Pleisterwerk muren

Geen asbest

| # | Type | Referentie | Resultaat |
|---|---|---|---|
| 5.1 | Mengmonster | EIK-PLM | Geen asbest |

| Opmerking | <p>Alle muren in de woning zijn bepleisterd - de badkamer is volledig betegeld.</p> <p>In de cv ruimte (zolder) en garage is er geen pleisterwerk muren.</p> |

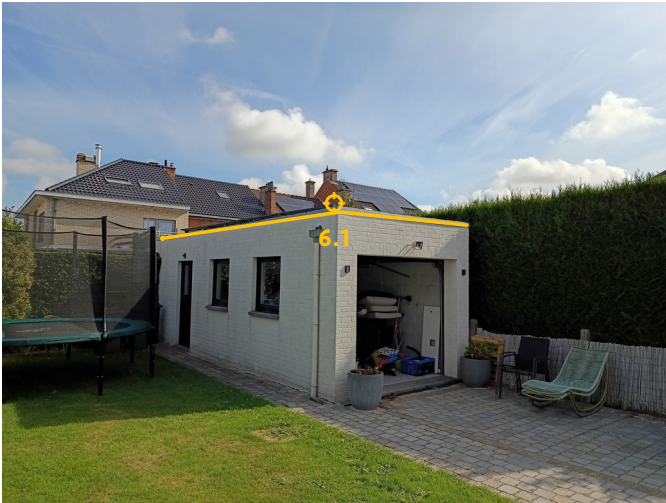
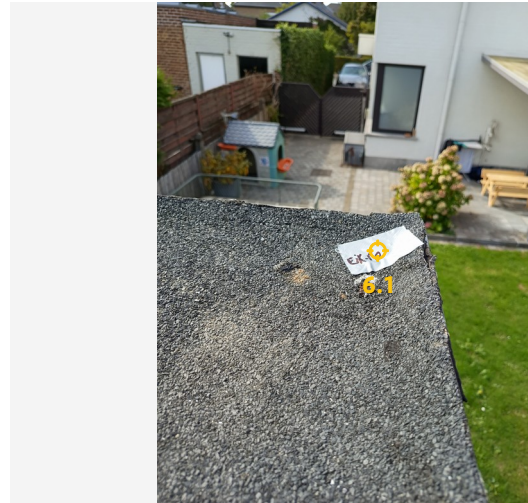
## Fiche 6: Roofing plat dak garage

Geen asbest

| # | Type | Referentie | Resultaat |
|---|---|---|---|
| 6.1 | Puntmonster | EIK-RO | Geen asbest |

| Opmerking | <p>De toplaag van de roofing werd bemonsterd en negatief bevonden.</p> <p>Onderliggende lagen kunnen echter wel asbesthoudend zijn.</p> <p>Staalname is noodzakelijk om deze lagen uit te sluiten als asbesthoudend.</p> |

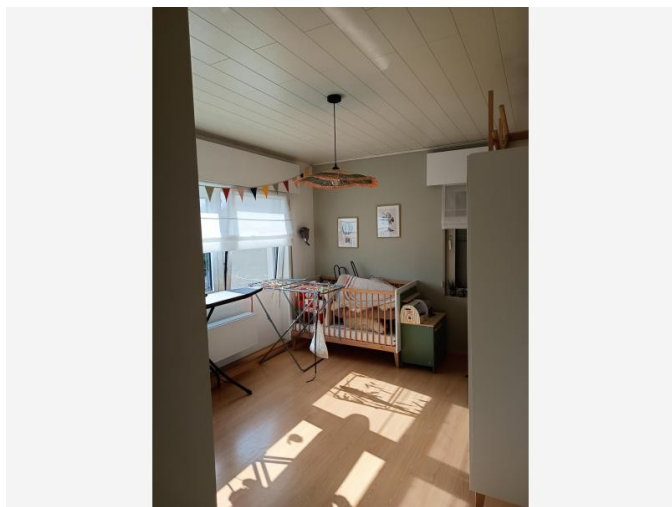
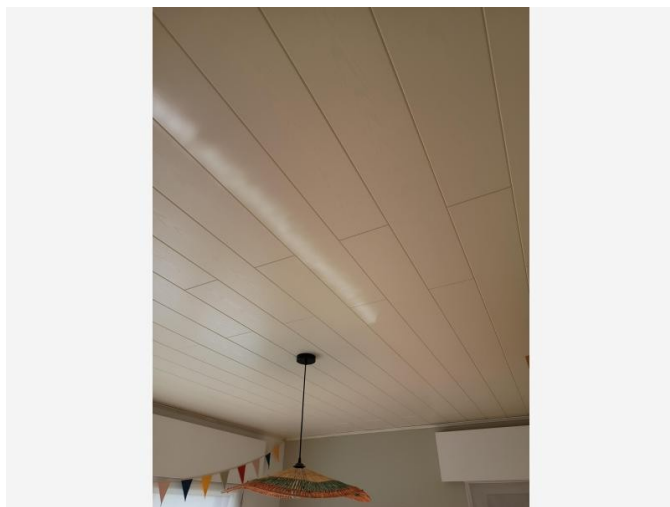
### Fiche 7: Pleisterwerk plafond

| Beschrijving | Notitie | Terug te vinden op plannen |
|---|---|---|
| Fiche 7: Pleisterwerk plafond | Alle plafonds in de woning zijn valse plafonds.<br><br>Er bestaat wel een mogelijkheid dat er zich asbesthoudend materiaal bevindt achter deze plafonds.<br><br>In de garage is er geen pleisterwerk plafond. | - |

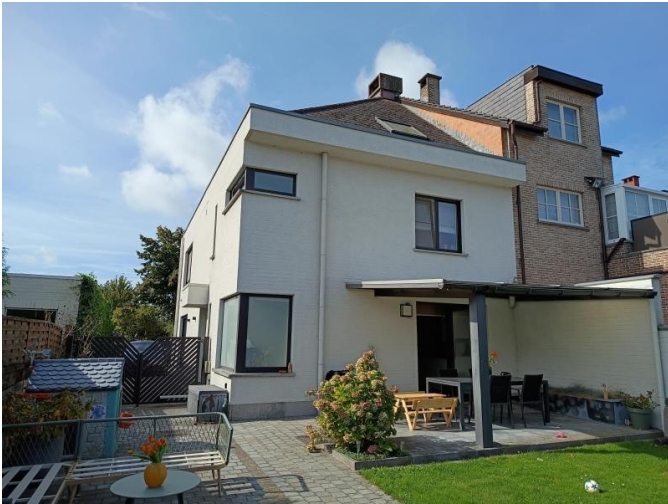
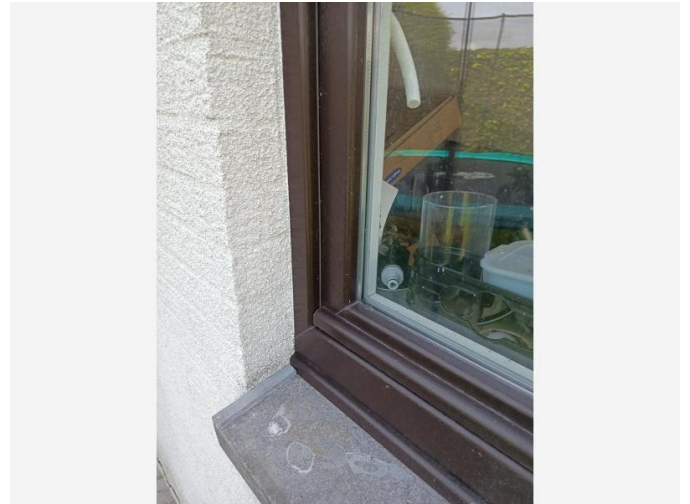
## Fiche 8: Mastiek ramen en deuren

| Beschrijving | Notitie | Terug te vinden op plannen |
|---|---|---|
| Fiche 8: Mastiek ramen en deuren | Alle ramen en deuren zijn gesiliconeerd. | - |

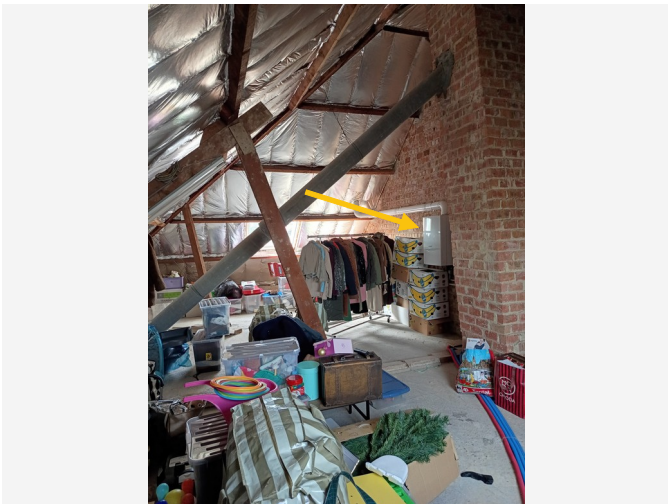
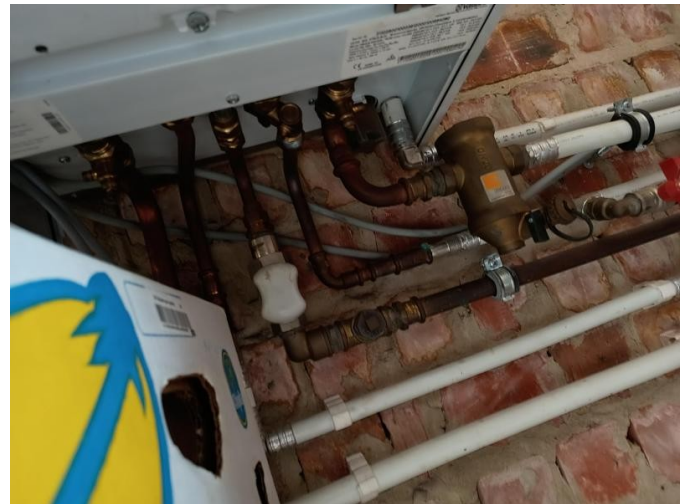
## Fiche 9: Materialen stookketel

| Beschrijving | Notitie | Terug te vinden op plannen |
|---|---|---|
| Fiche 9: Materialen stookketel | De cv ketel dateert van 2010. | Plan 1.2: Zolder plan |

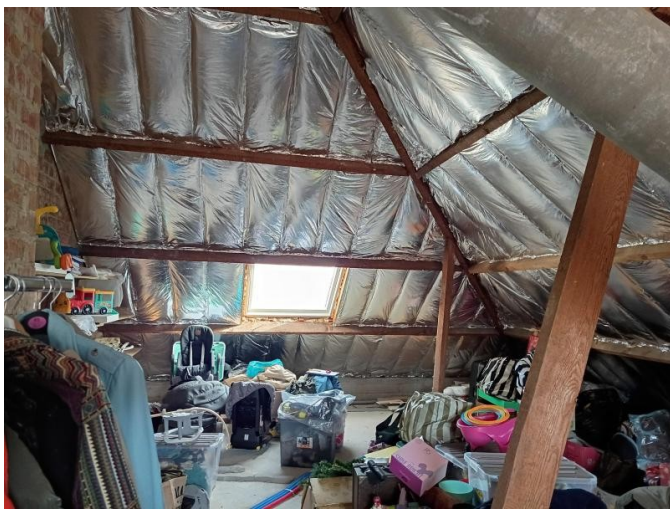
### Fiche 10: Onderdak

| Beschrijving | Notitie | Terug te vinden op plannen |
|---|---|---|
| Fiche 10: Onderdak | De zolderruimte is volledig afgemaakt. | - |
