# Asbestinventarisatetest

Sint-Antoniusstraat 4, 9472 Denderleeuw

Attestnummer : 20250903-000183.000

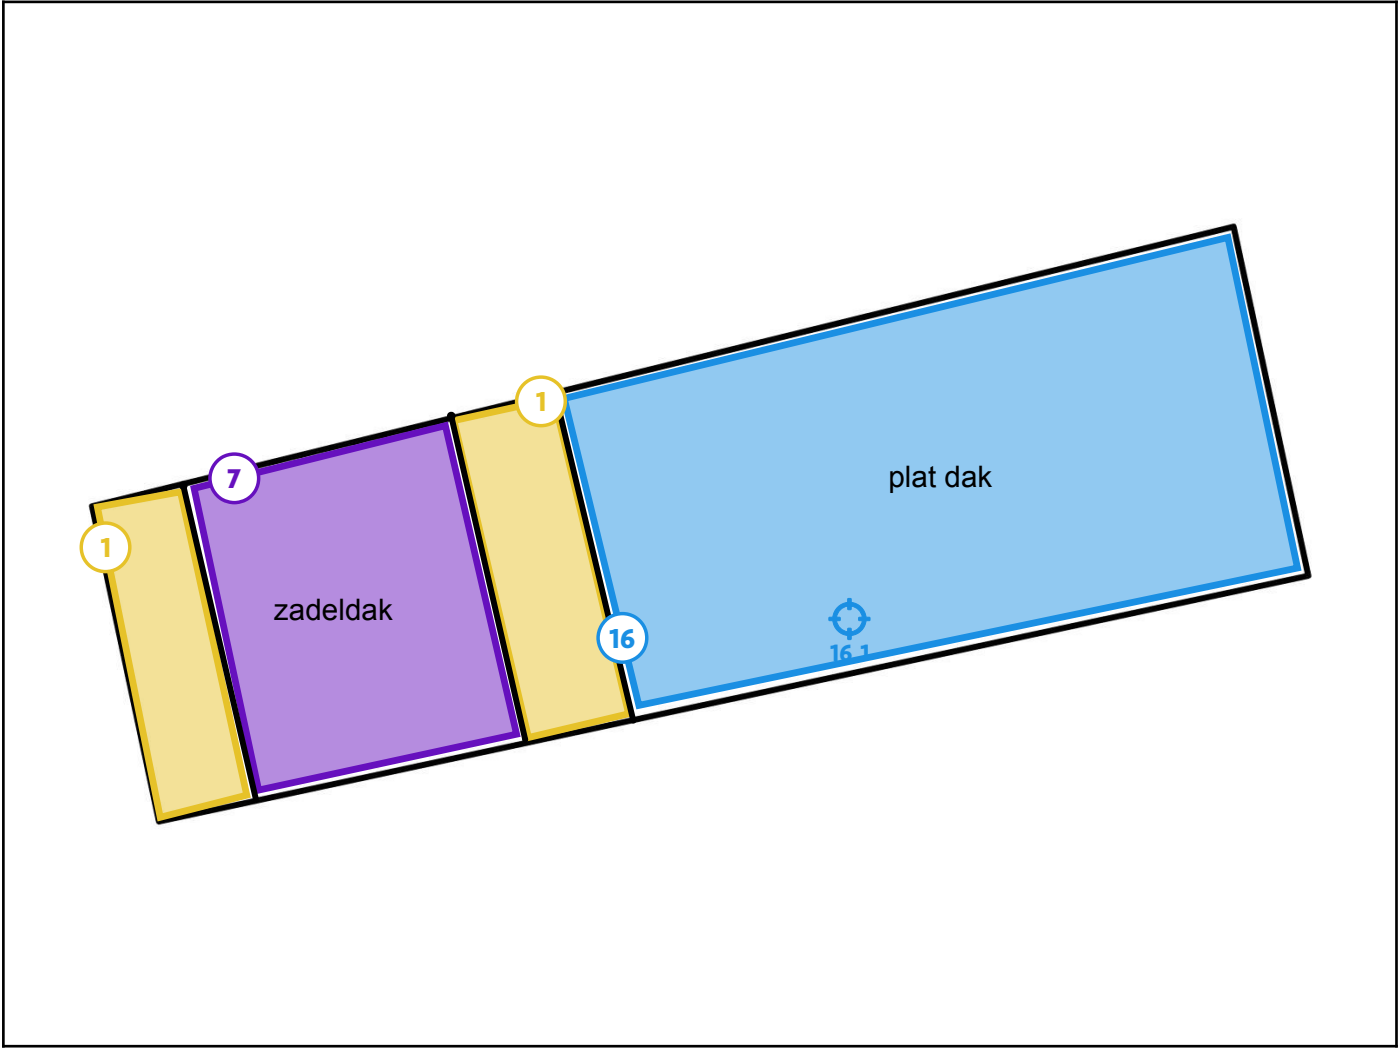
# Plan 1.1: Hoofdgebouw - dakbedekking

| Beschrijving | Type | Actie |
|---|---|---|
| 1. Plat dak hoofdgebouw - roofing | Asbestmateriaal | Zorgvuldig beheren |
| 16. Plat dak achterbouw - roofing | Geen asbest | - |

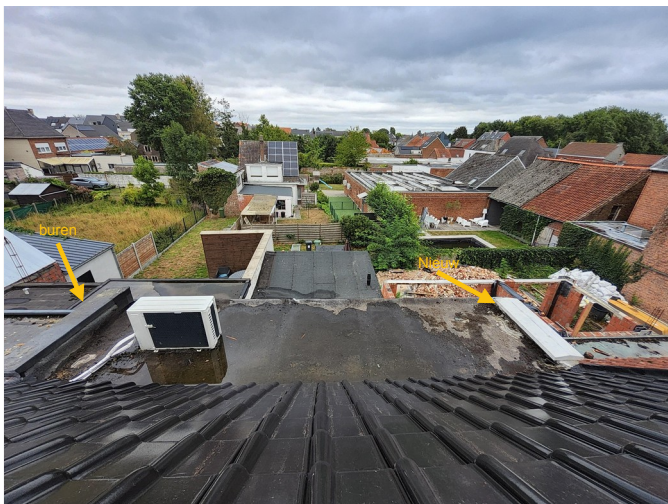
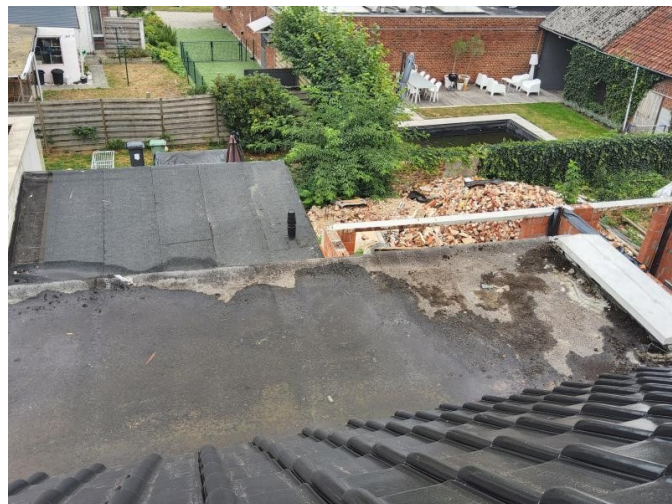
| Eindbeoordeling materiaalrisico | Laag materiaalrisico en/of verlaagde kans op vezelvrijgave |

| Gebondenheid | Categorie 1: hechtgebonden in oorsprong |
| Asbestsoort (vezeltype) | Alleen chrysotiel |
| Asbestconcentratie | Laag (< 50%) |
| Afschermingsgraad van het gehele materiaal | Geheel of deels vrij aan de buitenlucht |
| Toestand van het materiaal | Licht beschadigd, licht verweerd. Intact calciumsilicaatmateriaal of categorie III 'gebondenheid' |

| Opmerking | Deze oppervlakte, volumes & gewichten zijn niet gemeten, maar geschat op basis van een benadering van de aanwezige roofing (de opgegeven hoeveelheden mogen niet gebruikt worden als maatstaf voor heffingen). Omwille van de hoogte werd er hier geen monstername gedaan. Bij renovatie of sloop dient er een destructief onderzoek uitgevoerd te worden van de roofing. |

Zorgvuldig beheren

- Zorg voor een veilig beheer. Vermijd het beschadigen van het asbestmateriaal. Controleer de toestand jaarlijks op wijzigingen.
- Voer bijkomende staalname(s) uit.

- Eenvoudige handelingen: mag via doe-het-zelf of door werknemer(s) met opleidingsattest eenvoudige handelingen
  - Er zijn platte daken aanwezig op het hoofdgebouw. Langs de achterzijde is er nog een deksteen van de buren, alsook was er vroeger een leien dak waardoor er mogelijk contaminatie kan zijn. Op heden was er geen mogelijkheid om een monsternamen te doen, omwille van hoogte en veiligheid. Vermoedelijk zijn de platte daken al vernieuwd, er was op heden niet direct een facturatie of bewijs die het kon bewijzen en / of onderliggende lagen verwijderd zijn. Verder onderzoek is aangewezen bij renovatie van de platte daken.

- Bitumen (roofing) zijn een hechtgebonden toepassing, alsook bij contaminatie blijven de vezels in de roofing kleven.
  - Deze toepassing kan via eenvoudige handeling verwijderd worden door een doe-het-zelf of een professional die beschikt over het opleidingsattest 'Asbestverwijdering eenvoudige handelingen'.

- De toepassing (bitumen) dienen onder constante verneveling (fixeermiddel) zorgvuldig te worden losgemaakt. Het verwijderen ervan moet gebeuren zonder te schuren / breken en zo weinig mogelijk de toepassing bewerken zodat er zo weinig mogelijk vezelvrijgave is.

- Het asbesthoudend materiaal dubbel verpakken of in afsluitzakken bestemd voor asbest doen en naar het recyclagepark brengen. Informeer steeds na bij het plaatselijk containerpark (mogelijks zijn er afsluitzakken beschikbaar).

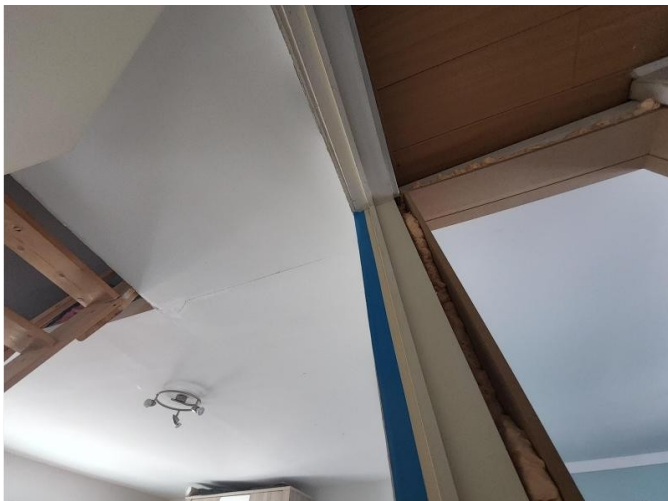
## Fiche 2: Plafond 1ste verdieping - gipskartonplaten (gyproc) - houten latten

Het plafond op de 1ste verdieping bestaat voornamelijk uit voorzetwanden (gipskartonplaten - gyproc), mogelijks kan er hierachter nog ouder pleisterwerk zitten en/of ander materiaal. Aangewezen is om bij volgende renovatie hier verder onderzoek op te doen. Tijdens de inspectie waren er geen facturen en/of fotomateriaal die het kan uitsluiten.

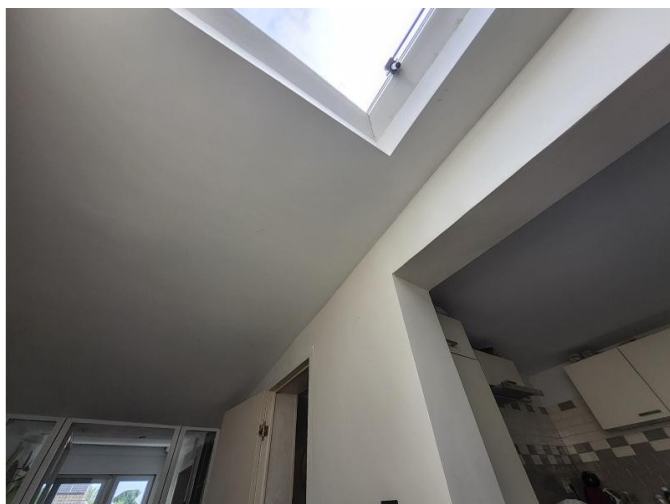
## Fiche 3: Plafond keuken & hal - gipskartonplaten (gyproc)

Het plafond in de keuken & hal (achteraan) bestaat voornamelijk uit voorzetwanden (gipskartonplaten - gyproc). Vermoedelijk werd dit geplaatst op een houtenrastering. Mogelijks kan er hierachter nog ouder pleisterwerk zitten en/of ander materiaal. Aangewezen is om bij volgende renovatie hier verder onderzoek op te doen. Tijdens de inspectie waren er geen facturen en/of fotomateriaal die het kan uitsluiten.

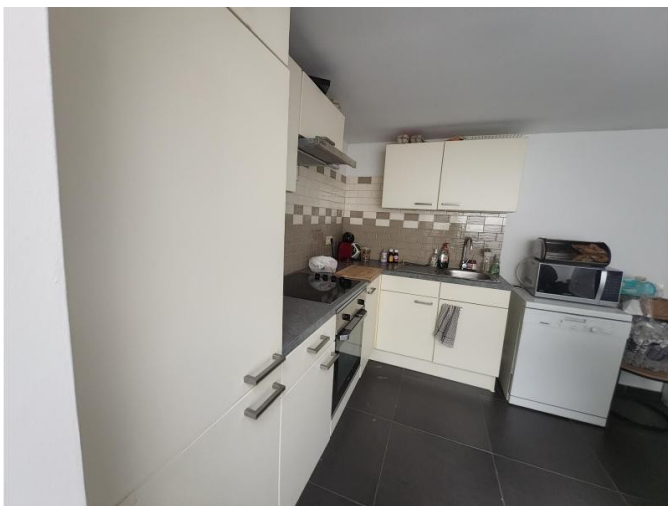
De wonin werd in zijn geheel al recenter vernieuwd, waaronder de keuken inrichting.

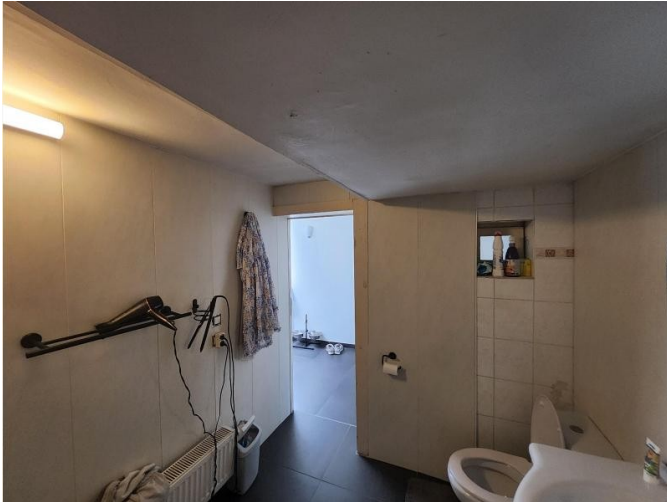
## Fiche 5: Muren badkamer - voorzetwanden (pvc wanden)

De binnenmuren van de badkamer zijn bezet met voorzetwanden (pvc wanden), vermoedelijk geplaatst tijdens de laatste renovatiewerken. Vermoedelijk hierachter direct de bakstenen. Mogelijks kan er achter de voorzetwanden nog ouder pleisterwerk en/of ander materiaal aanwezig zijn. Bij renovatie is het aangewezen om dit verder na te gaan met een aanvullend onderzoek.

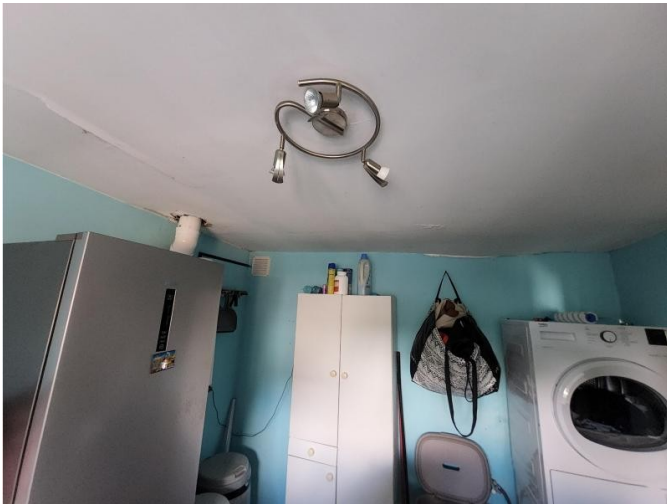
## Fiche 6: Muren stookruimte (cv) / wasplaats - Gipskartonplaten (gyproc)

De binnenmuren in de wasplaats/stookruimte achteraan (CV) zijn bezet met voorzetwanden (gipskartonplaten - gyproc), vermoedelijk geplaatst tijdens de laatste renovatiewerken. Mogelijks kan er achter de gipskartonplaten nog ouder pleisterwerk en/of ander materiaal aanwezig zijn. Bij renovatie is het aangewezen om dit verder na te gaan met een aanvullend onderzoek.

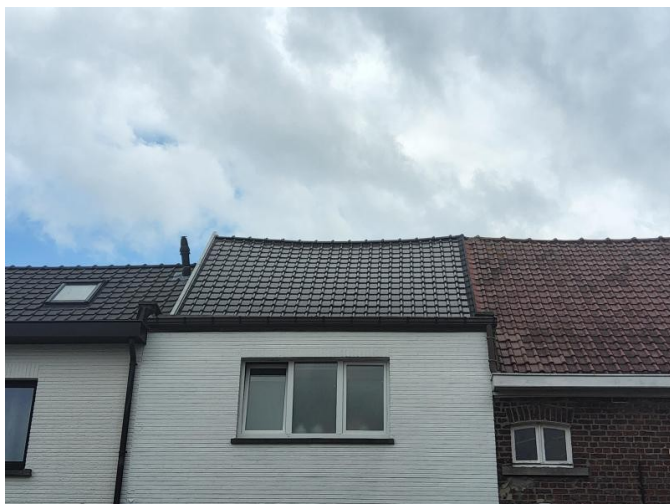
Op heden is er een nieuw zadelgeplaatst met pannen (zie facturatie).

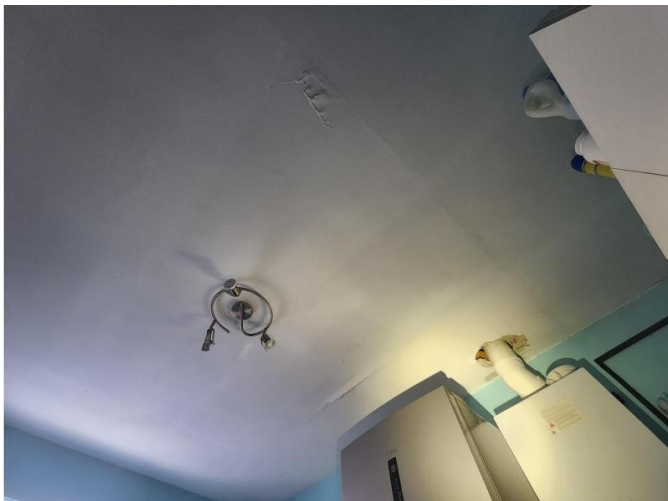
## Fiche 8: Plafond stookruimte (cv) - gipskartonplaten (gyproc)

Het plafond in de stookruimte bestaat voornamelijk uit voorzetwanden (gipskartonplaten - gyproc). Vermoedelijk werd dit geplaatst op een houtenrastering. Mogelijks kan er hierachter nog ouder pleisterwerk zitten en/of ander materiaal. Aangewezen is om bij volgende renovatie hier verder onderzoek op te doen. Tijdens de inspectie waren er geen facturen en/of fotomateriaal die het kan uitsluiten.

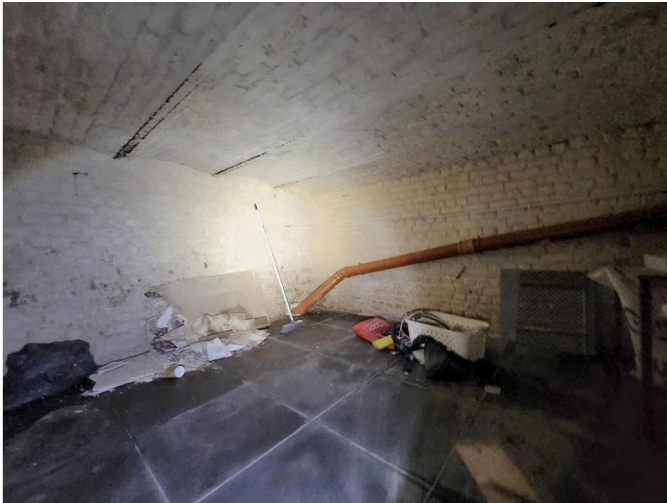
De binnenmuren van de kelderruimte bestaat voornamelijk uit bakstenen (deels bekalkt).

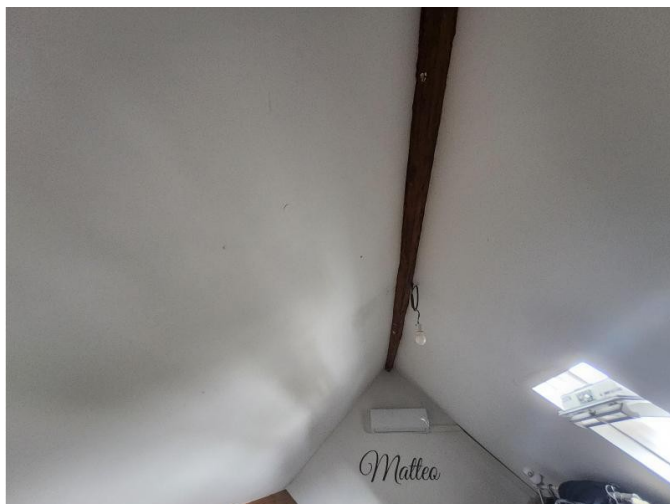
Op de zolderkamer kan men vaststellen dat deze volledig werden afgewerkt en geïsoleerd langs de binnenzijde. Waardoor het niet mogelijk is om het onderdak verder langs binnen na te gaan. Wel is er anno 2025 een volledige nieuwe dakbekking geplaatst (zie facturatie).

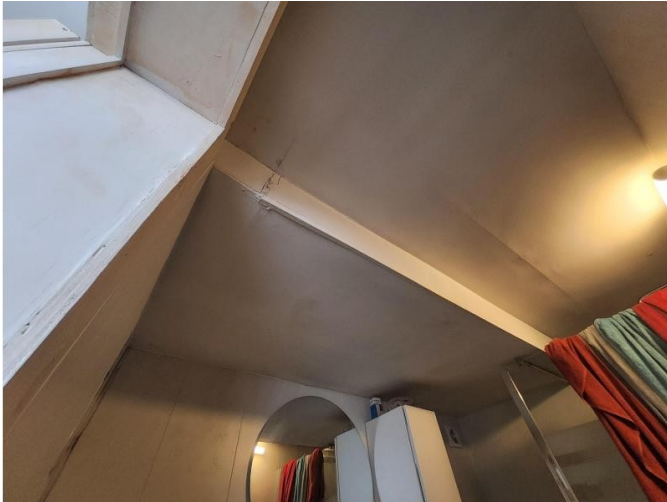
## Fiche 11: Plafond badkamer - gipskartonplaten (gyproc)

Het plafond in de leefruimte bestaat voornamelijk uit voorzetwanden (gipskartonplaten - gyproc). Vermoedelijk werd dit geplaatst op een houtenrastering. Mogelijks kan er hierachter nog ouder pleisterwerk zitten en/of ander materiaal. Aangewezen is om bij volgende renovatie hier verder onderzoek op te doen. Tijdens de inspectie waren er geen facturen en/of fotomateriaal die het kan uitsluiten.

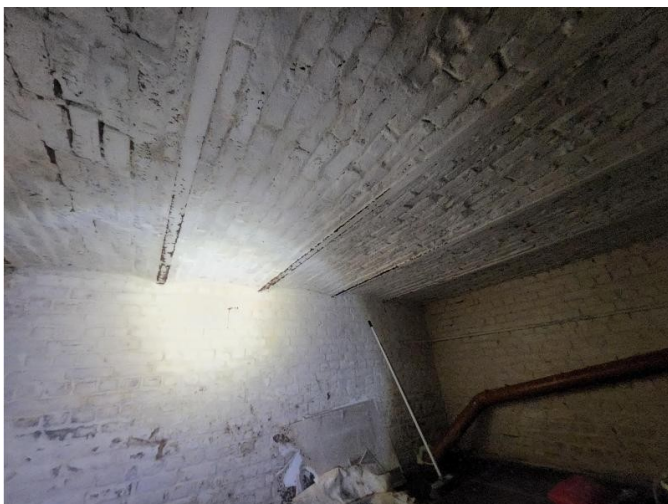
Het plafond van de kelder bestaat voornamelijk uit bakstenen (bekalkt).

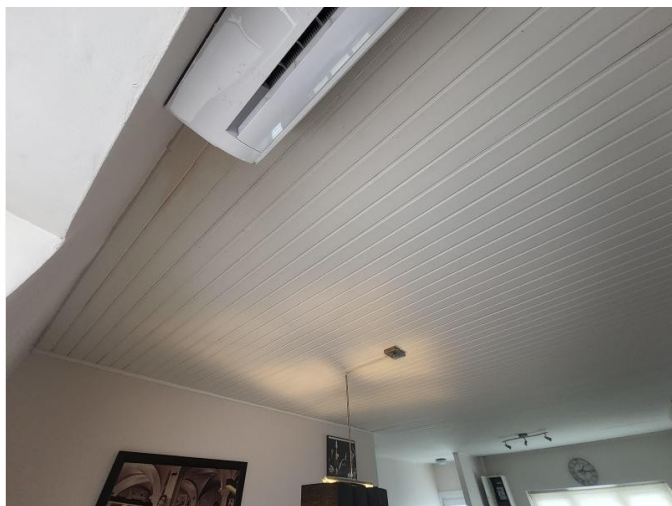
Het plafond in de leefruimte is voornamelijk bezet met houten latten. Deze werden vermoedelijk geplaatst tijdens de laatste renovatiewerken. Mogelijks kan er achter de houten latten nog ouder pleisterwerk en/of ander materiaal zitten. Bij een volgende renovatie steeds verder nagaan.

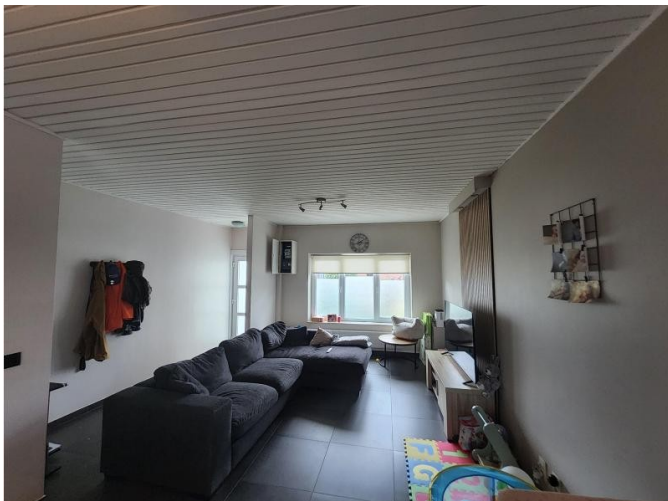
## Fiche 14: Muren leefruimte - voorzetwanden (gipskartonplaten)

De binnenmuren in de leefruimte zijn bezet met voorzetwanden (gipskartonplaten - gyproc), vermoedelijk geplaatst tijdens de laatste renovatiewerken. Mogelijks kan er achter de gipskartonplaten nog ouder pleisterwerk en/of ander materiaal aanwezig zijn. Bij renovatie is het aangewezen om dit verder na te gaan met een aanvullend onderzoek.

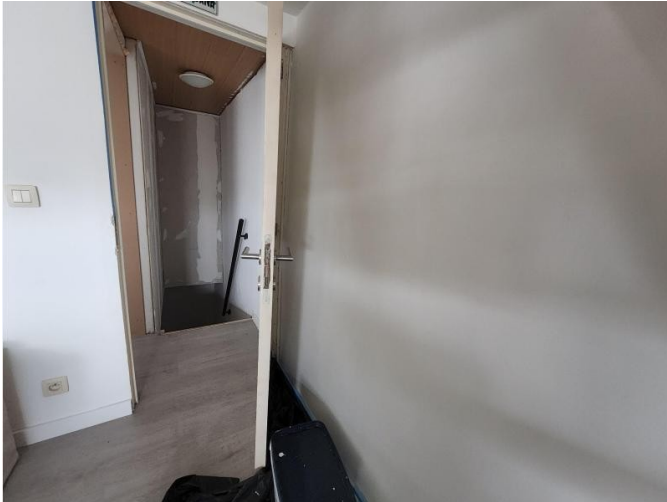
## Fiche 15: Muren 1ste & 2de verdieping - voorzetwanden (gipskartonplaten)

De binnenmuren op de eerste & 2de verdieping zijn bezet met voorzetwanden (gipskartonplaten - gyproc), vermoedelijk geplaatst tijdens de laatste renovatiewerken. Mogelijks kan er achter de gipskartonplaten nog ouder pleisterwerk en/of ander materiaal aanwezig zijn. Bij renovatie is het aangewezen om dit verder na te gaan met een aanvullend onderzoek.

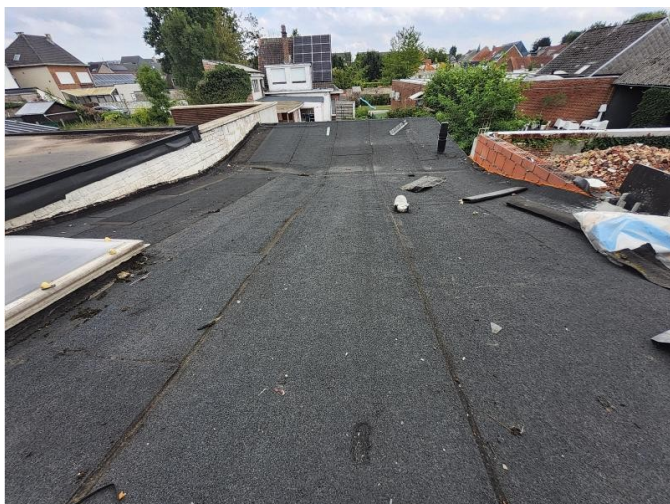
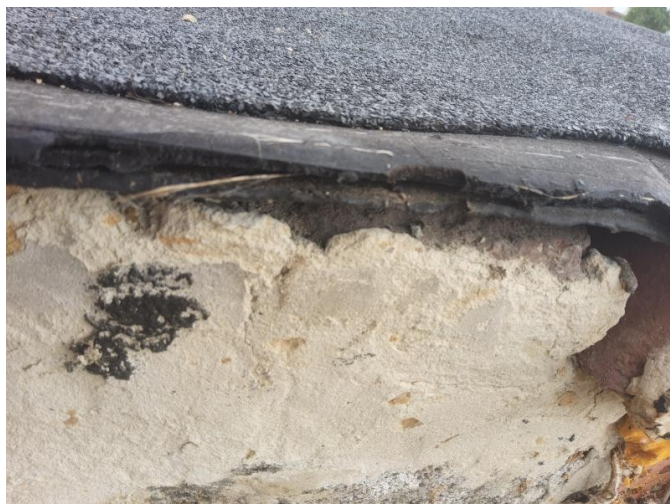
Geen asbest

| # | Type | Referentie | Resultaat |
|---|---|---|---|
| 16.1 | Puntmonster | Staal 3 | Geen asbest |

| Opmerking | Deze oppervlakte, volumes en gewichten zijn niet gemeten, maar geschat op basis van een benadering van de aanwezige roofing (de opgegeven hoeveelheden mogen niet gebruikt worden als maatstaf voor heffingen). Om gevolgschade en lekkages te voorkomen en niet destructief te werk te gaan, is alleen de toplaag bemonsterd. We kunnen geen uitspraak doen over de onderliggende lagen. Bij renovatie of sloop dient er een destructief onderzoek uitgevoerd te worden van de roofing. |

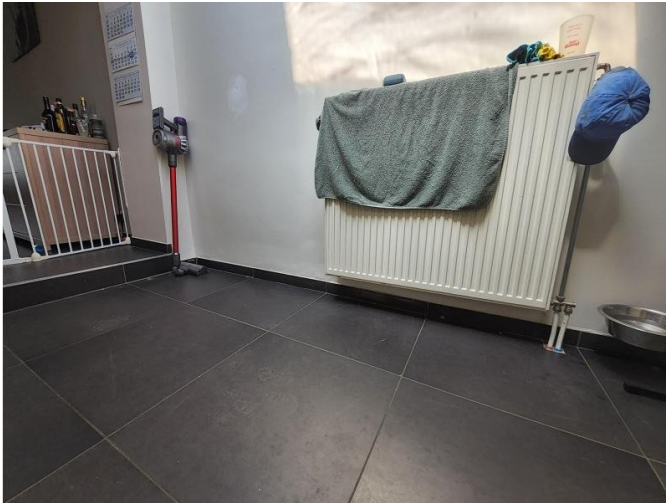
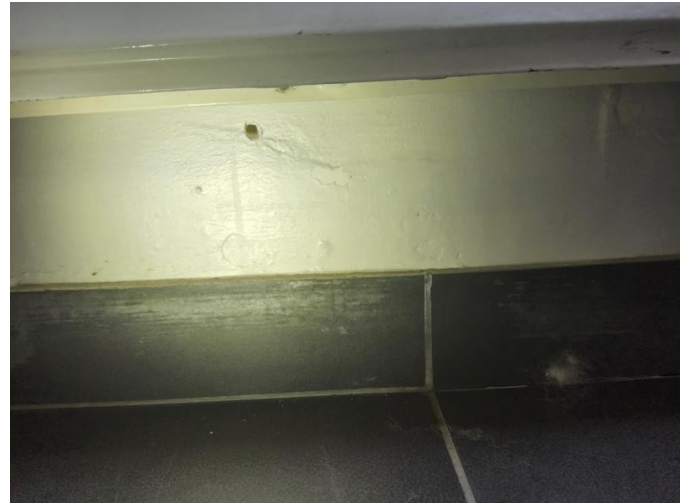
## Fiche 17: Pleisterwerk muren

Geen asbest

| # | Type | Referentie | Resultaat |
|---|---|---|---|
| 17.1 | Mengmonster | Staal 1 | Geen asbest |

| Opmerking | <p>De aangegeven hoeveelheden zijn een schatting, mogelijks kan dit afwijken van de realiteit. Bij renovatie is het aan te raden om de exacte hoeveelheid verder na te gaan. De dikte van het pleisterwerk is niet gelijkmatig verdeeld over de woonst en is daarom niet altijd representatief.</p> <p>Tijdens de visuele niet-destructieve inspectie werd er in bepaalde ruimtes (natte en/of droge ruimtes / stookruimtes / (trap)hallen) geen pleisterwerk aangetroffen. Er werd enkel monstername gedaan cfr protocol van OVAM op een 4-tal locaties in de woning.</p> <p>Locatie staalnames: individuele ruimte: leefruimte / natte ruimte: keuken / stookplaats: nvt (cv berging - voorzetwanden) / (trap)hal: hal</p> <p>Er bevinden zich enkele valse wanden. Het is niet duidelijk of er pleisterwerk aanwezig is achter deze valse wanden. Bij sloop en / of werken is het steeds aangewezen om een verder aanvullend onderzoek te doen op pleisterwerk in alle ruimtes of specifiek de ruimte waar de werken worden gedaan.</p> |
