# Asbestinventarisatetest

Rietstraat 17, 9400 Ninove

Attestnummer : **20260914-000431.000**

Uitgegeven op : **14.09.2026**

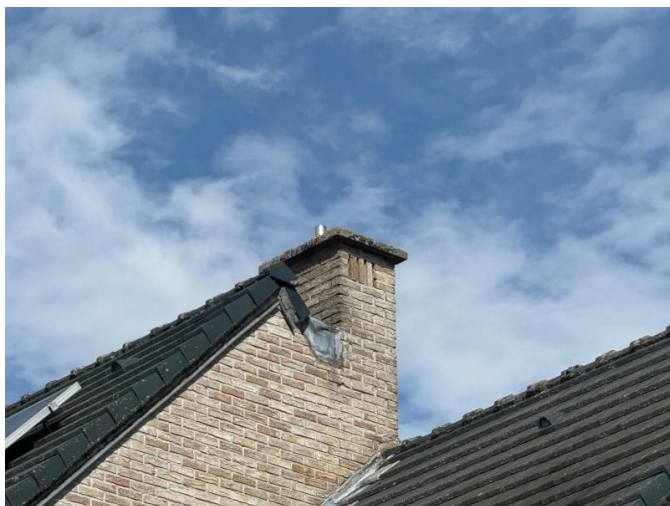
*Situeringsfoto*

**Reden:** Het te onderzoeken materiaal situeert zich hoger dan 3,50 m te rekenen vanaf een veilige ondergrond

**Uitleg van de asbestdeskundige:** De binnenkant van de schouw is niet waarneembaar. De schouw bevat binnenin mogelijk een asbestcement rookgaskanaal. Laat dit onderzoeken bij eventuele werken.

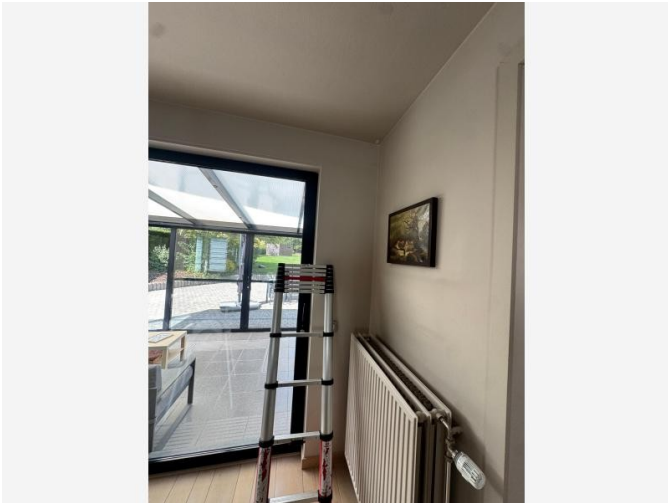
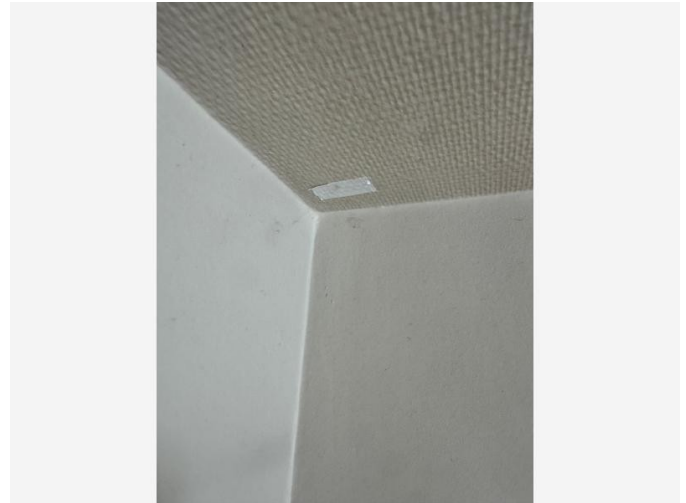
## Fiche 2: Pleisterwerk plafonds

Geen asbest

| # | Type | Referentie | Resultaat |
|---|---|---|---|
| 2.1 | Mengmonster | 2 | Geen asbest |

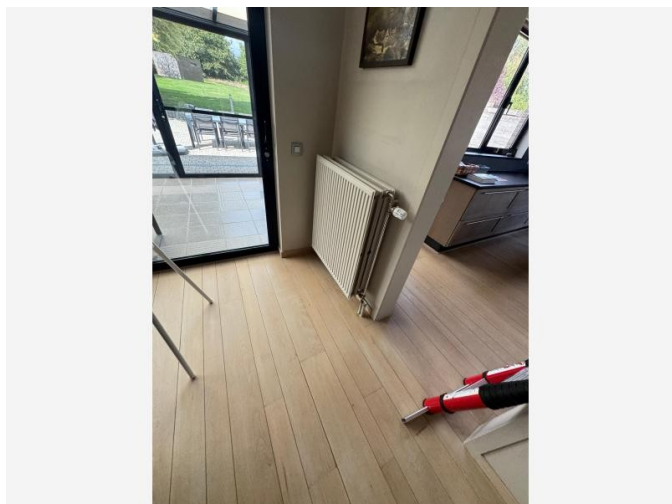
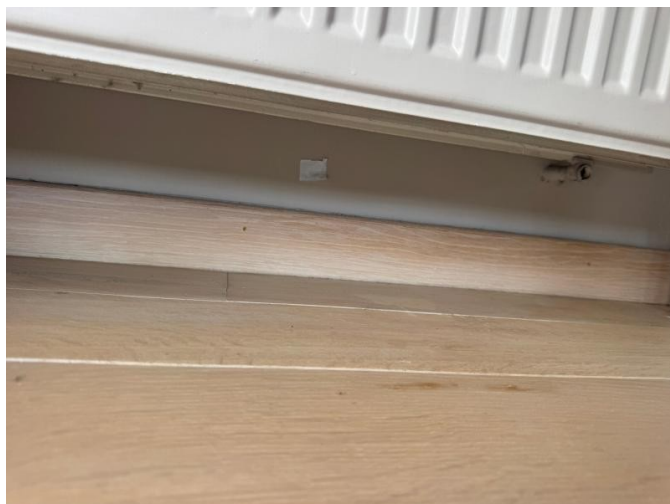
## Fiche 3: Pleisterwerk wanden

Geen asbest

| # | Type | Referentie | Resultaat |
|---|---|---|---|
| 3.1 | Mengmonster | 1 | Geen asbest |

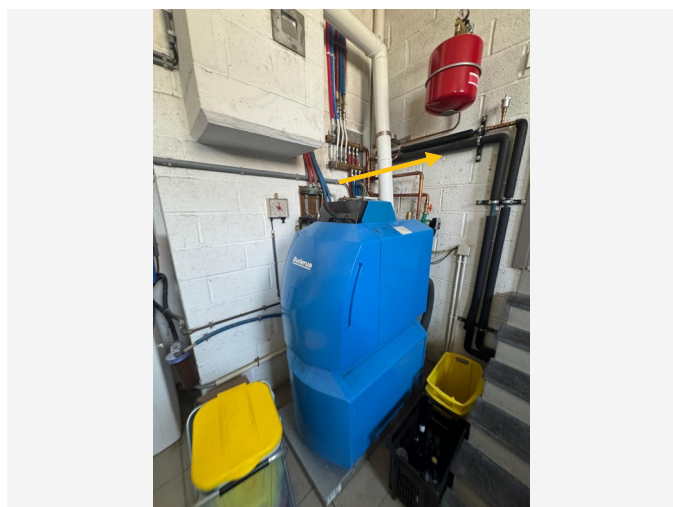
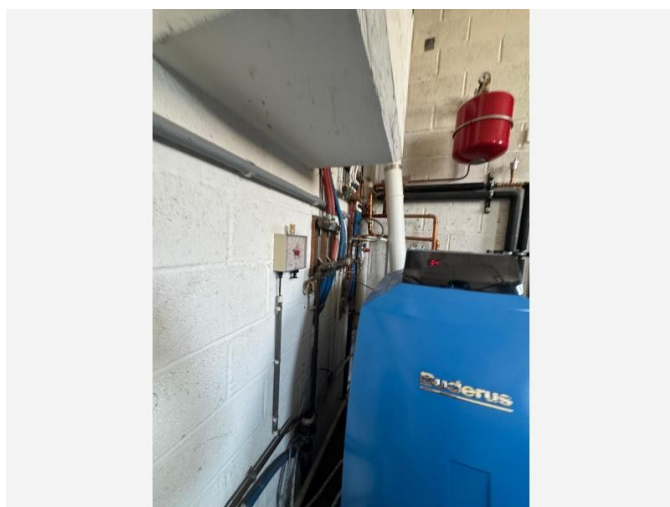
### Fiche 4: Leidingisolatie (niet verdacht)

| Beschrijving | Notitie | Terug te vinden op plannen |
|---|---|---|
| Fiche 4: Leidingisolatie (niet verdacht) | De leidingisolatie is niet-asbestverdacht. | Plan 1.1: Plan gelijkvloers |

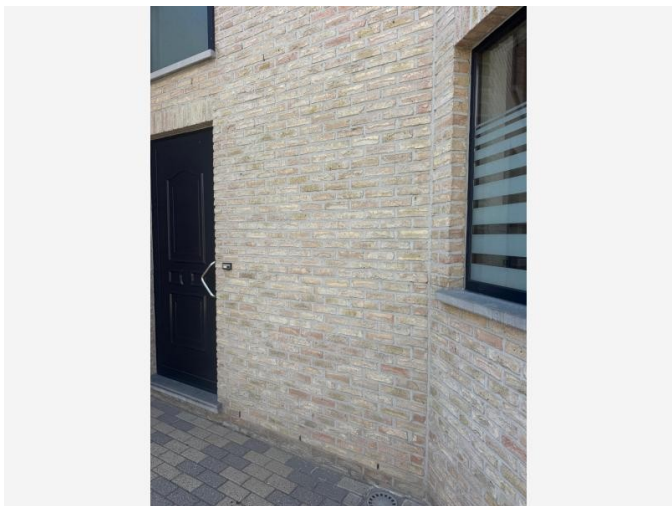
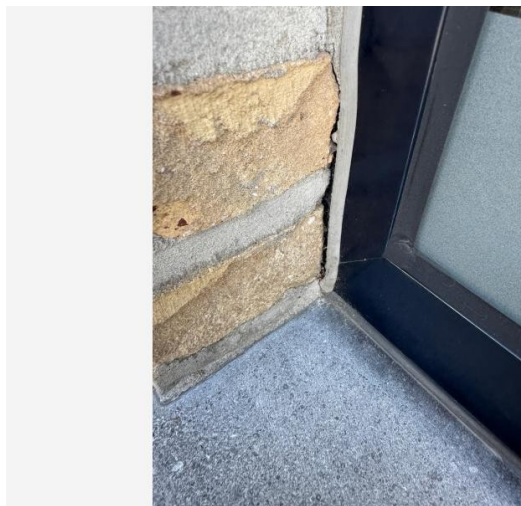
## Fiche 5: Kit aan de ramen

| Beschrijving | Notitie | Terug te vinden op plannen |
|---|---|---|
| Fiche 5: Kit aan de ramen | De kit aan de ramen is niet asbestverdacht.<br>Alle ramen werden gecontroleerd. | - |

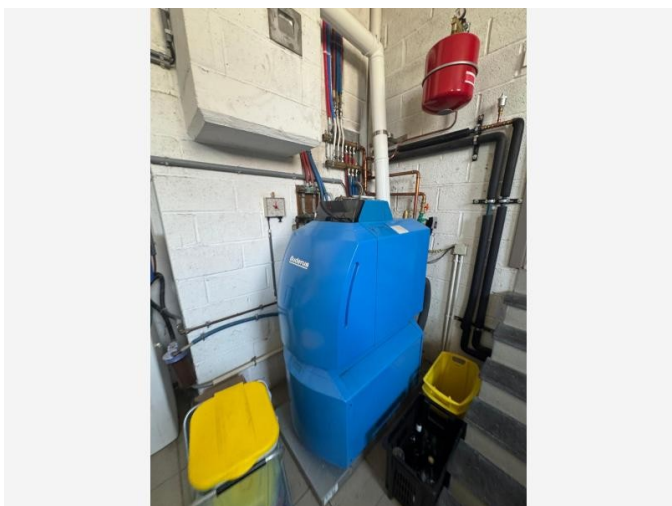
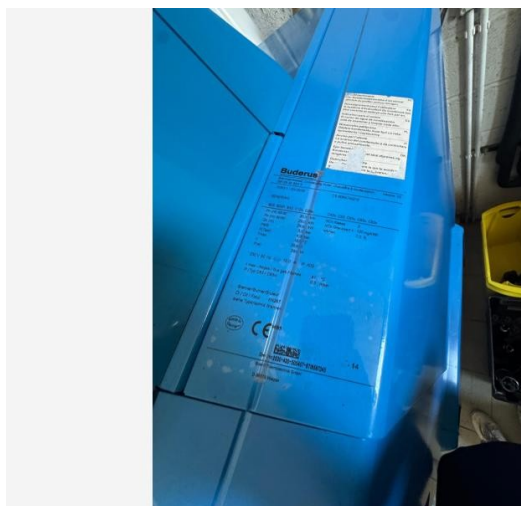
## Fiche 6: CV-ketel (niet verdacht)

| Beschrijving | Notitie | Terug te vinden op plannen |
|---|---|---|
| Fiche 6: CV-ketel (niet verdacht) | De CV-ketel (dichtingen, isolerend materiaal) is niet asbestverdacht. | Plan 1.1: Plan gelijkvloers |

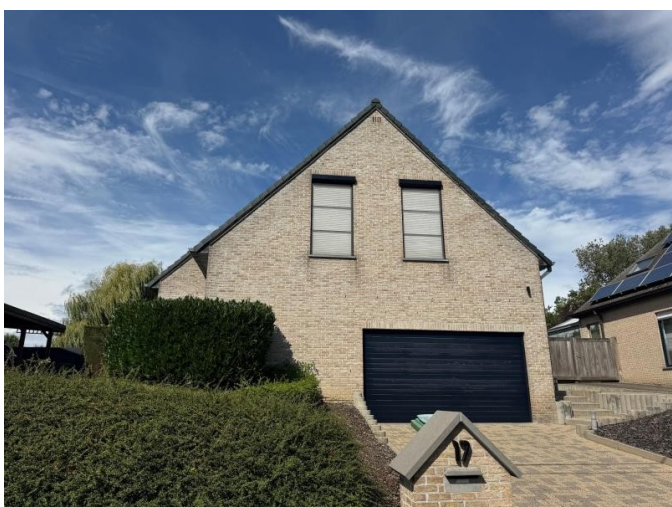
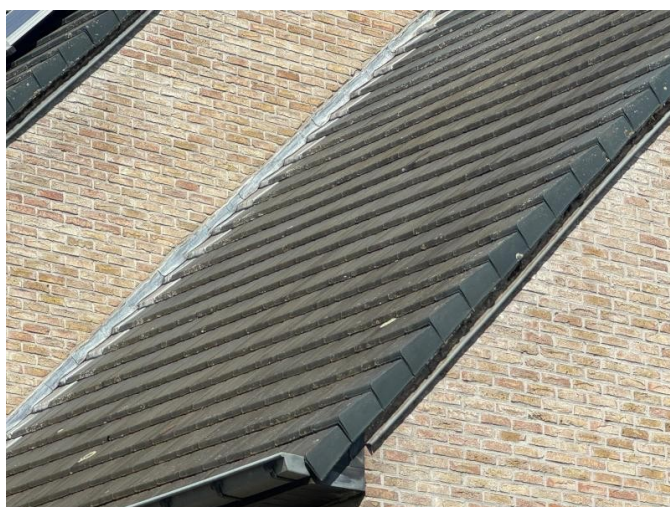
## Fiche 7: Dakbedekking bestaande uit pannen (niet verdacht)

| Beschrijving | Notitie | Terug te vinden op plannen |
|---|---|---|
| Fiche 7: Dakbedekking bestaande uit pannen (niet verdacht) | De dakbedekking is niet-asbestverdacht. | Plan 1.3: Woning plan daken |

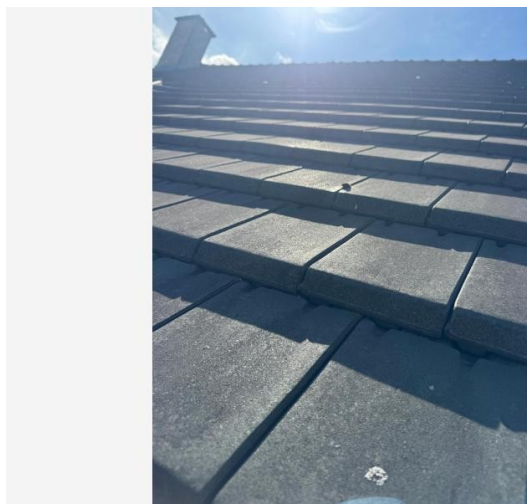
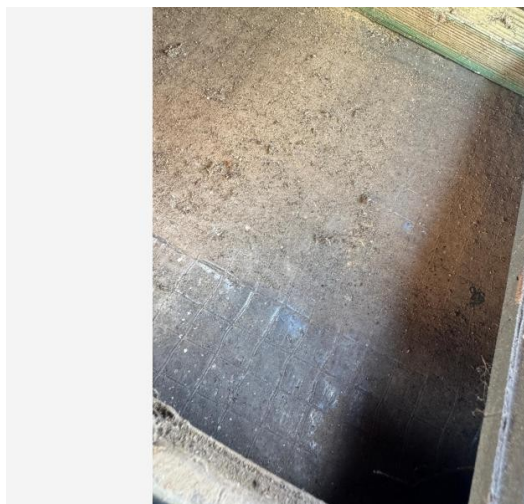
### Fiche 9: Geen asbestverdacht onderdak aangetroffen

| Beschrijving | Notitie | Terug te vinden op plannen |
|---|---|---|
| Fiche 9: Geen asbestverdacht onderdak aangetroffen | Na het optillen van een pan werd geen asbestverdacht onderdak aangetroffen. Dit betekent niet dat er geen onderdak aanwezig kan zijn op plaatsen die niet gecontroleerd werden. Bij werken, laat een eventueel aangetroffen onderdak controleren op aanwezigheid van asbest. | Plan 1.3: Woning plan daken |
