# Asbestinventarisatattest

Gentsestraat 123, 9406 Ninove

Attestnummer : 20260924-000293.000

**Niet-asbestveilig**

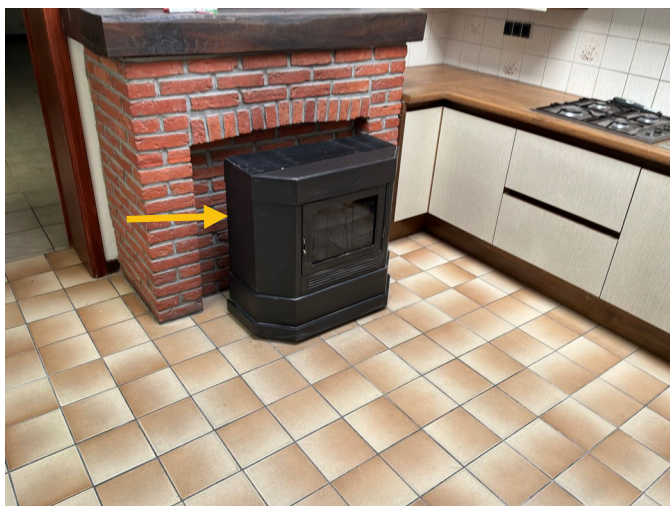
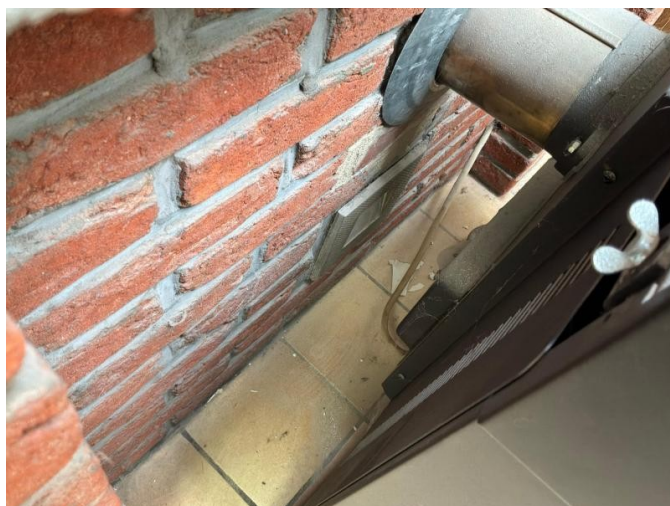
Het asbestmateriaal valt onder de mijlpaal van 2040.

| Eindbeoordeling materiaalrisico | Verhoogd materiaalrisico en/of verhoogde kans op vezelvrijgave |

| Asbestsoort (vezeltype) | Crocidoliet aanwezig |
| Toestand van het materiaal | Licht beschadigd, licht verweerd. Intacte calciumsilicaatplaat of materiaal met categorie 3-gebondenheid |

| Beschrijving | Roetluik |

- Zorg voor een veilig beheer. Vermijd het beschadigen van het asbestmateriaal. Controleer de toestand jaarlijks op wijzigingen.

- Eenvoudige handelingen: mag via doe-het-zelf of door werknemer(s) met opleidingsattest eenvoudige handelingen  
Deze toepassing kan door een aannemer die over een opleidingsattest eenvoudige handelingen beschikt of door een particulier (doe-het-zelf), verwijderd worden indien er geen verhoogd risico op vrijgave van asbestvezels (max. concentratie 0,01 vezels/cm<sup>3</sup> - CODEX Art. VI.3-54) ontstaat en de toepassing voorafgaand wordt gefixeerd/bevochtigd; de individuele elementen zonder machinale werktuigen (boormachine, slijpschijf, hogedrukreiniger,...) en zonder breken of gooien een voor een losgemaakt worden; en ten slotte dubbel en luchtdicht verpakt weggevoerd worden naar een erkend afvalpunt (recyclagepark).

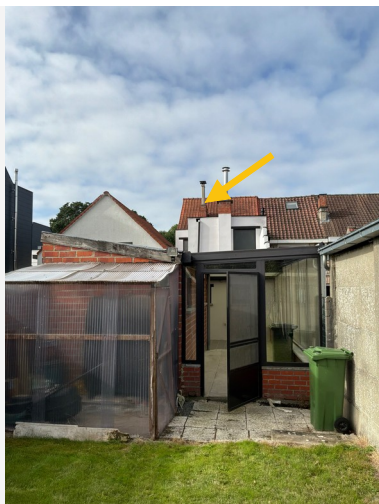
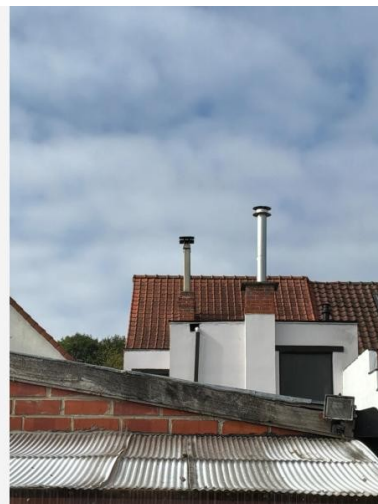
Het asbestmateriaal valt onder de mijlpaal van 2034.

| Eindbeoordeling materiaalrisico | Verhoogd materiaalrisico en/of verhoogde kans op vezelvrijgave |

| Asbestsoort (vezeltype) | Crocidoliet aanwezig |
| Toestand van het materiaal | Matig beschadigd, matig verweerd |

| Beschrijving | Schouw |

- Zorg voor een veilig beheer. Vermijd het beschadigen van het asbestmateriaal. Controleer de toestand jaarlijks op wijzigingen.

- Eenvoudige handelingen: mag via doe-het-zelf of door werknemer(s) met opleidingsattest eenvoudige handelingen  
Deze toepassing kan door een aannemer die over een opleidingsattest eenvoudige handelingen beschikt of door een particulier (doe-het-zelf), verwijderd worden indien er geen verhoogd risico op vrijgave van asbestvezels (max. concentratie 0,01 vezels/cm<sup>3</sup> - CODEX Art. VI.3-54) ontstaat en de toepassing voorafgaand wordt gefixeerd/bevochtigd; de individuele elementen zonder machinale werktuigen (boormachine, slijpschijf, hogedrukreiniger,...) en zonder breken of gooien een voor een losgemaakt worden; en ten slotte dubbel en luchtdicht verpakt weggevoerd worden naar een erkend afvalpunt (recyclagepark).

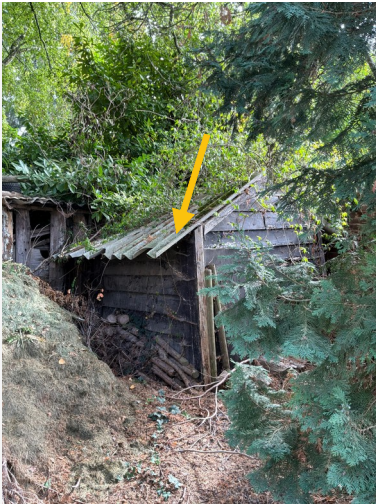
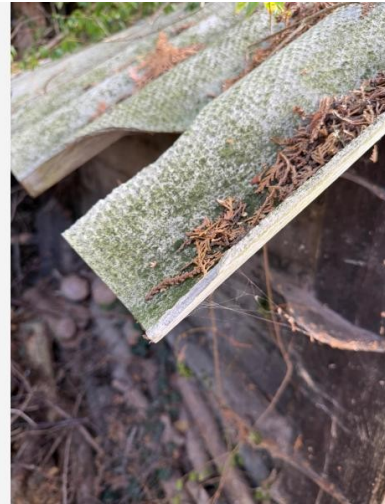
Het asbestmateriaal valt onder de mijlpaal van 2034.

| Eindbeoordeling materiaalarisico | Verhoogd materiaalarisico en/of verhoogde kans op vezelvrijgave |

| Asbestsoort (vezeltype) | Alleen chrysotiel aanwezig |
| Toestand van het materiaal | Matig beschadigd, matig verweerd |

| # | Type | Referentie | Resultaat |
|---|---|---|---|
| 3.1 | Puntmonster | A5 | Chrysotiel |

| Beschrijving | Dak bestaande uit golfplaten |

- Verwijder dit asbestmateriaal zo snel mogelijk. Volg de toestand goed op.
- Hemelwater dat afspoelt van asbestcement daken of gevels kan asbestdeeltjes bevatten. Gebruik het enkel voor gesloten circuits (bv. spoelen toiletten). Reinig na het vervangen van het dak of de gevel de dakgoten en regenwaterput of -ton om asbesthoudend sediment of slib te verwijderen

- Eenvoudige handelingen: mag via doe-het-zelf of door werknemer(s) met opleidingsattest eenvoudige handelingen  
Deze toepassing kan door een aannemer die over een opleidingsattest eenvoudige handelingen beschikt of door een particulier (doe-het-zelf), verwijderd worden indien er geen verhoogd risico op vrijgave van asbestvezels (max. concentratie 0,01 vezels/cm<sup>3</sup> - CODEX Art. VI.3-54) ontstaat en de toepassing voorafgaand wordt gefixeerd/bevochtigd; de individuele elementen zonder machinale werktuigen (boormachine, slijpschijf, hogedrukreiniger,...) en zonder breken of gooien een voor een losgemaakt worden; en ten slotte dubbel en luchtdicht verpakt weggevoerd worden naar een erkend afvalpunt (recyclagepark).

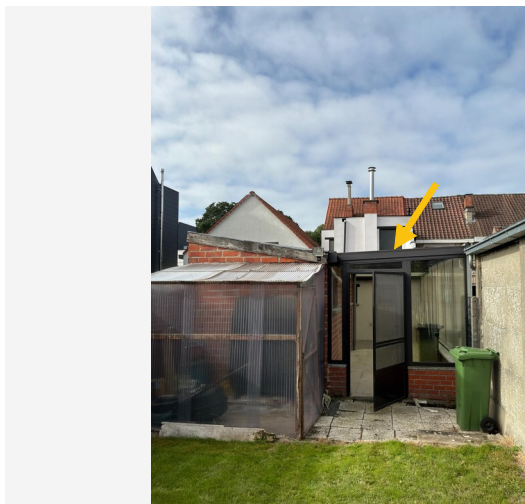
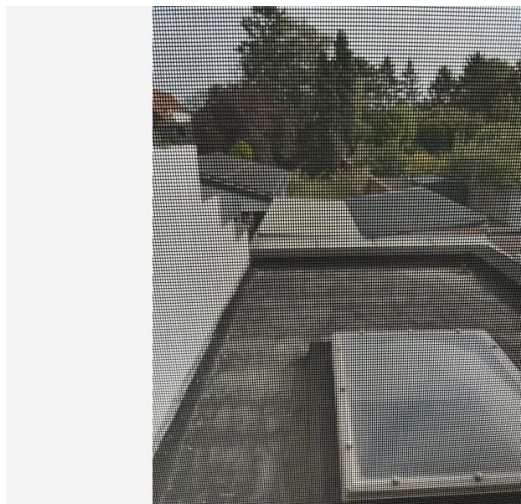
Het asbestmateriaal valt onder de mijlpaal van 2040.

- Eenvoudige handelingen: mag via doe-het-zelf of door werknemer(s) met opleidingsattest eenvoudige handelingen  
Deze toepassing kan door een aannemer die over een opleidingsattest eenvoudige handelingen beschikt of door een particulier (doe-het-zelf), verwijderd worden indien er geen verhoogd risico op vrijgave van asbestvezels (max. concentratie 0,01 vezels/cm<sup>3</sup> - CODEX Art. VI.3-54) ontstaat en de toepassing voorafgaand wordt gefixeerd/bevochtigd; de individuele elementen zonder machinale werktuigen (boormachine, slijpschijf, hogedrukreiniger,...) en zonder breken of gooien een voor een losgemaakt worden; en ten slotte dubbel en luchtdicht verpakt weggevoerd worden naar een erkend afvalpunt (recyclagepark).

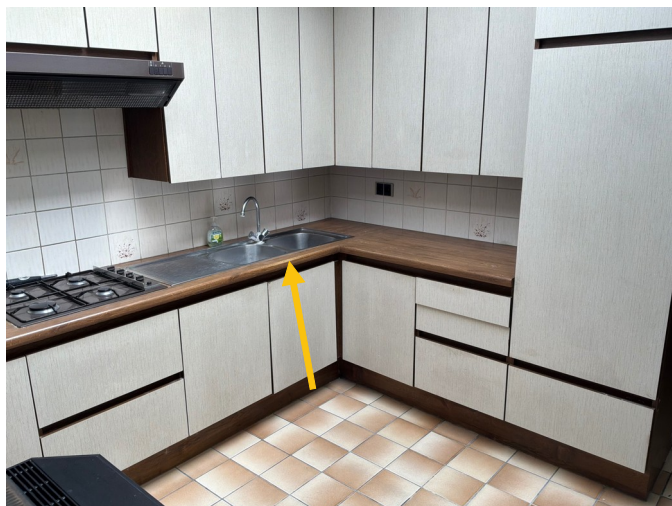
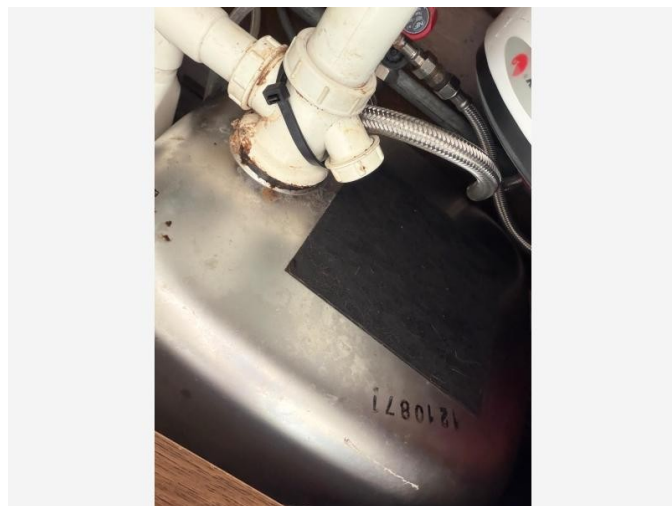
## Fiche 8: Anti-dreun

Geen asbest

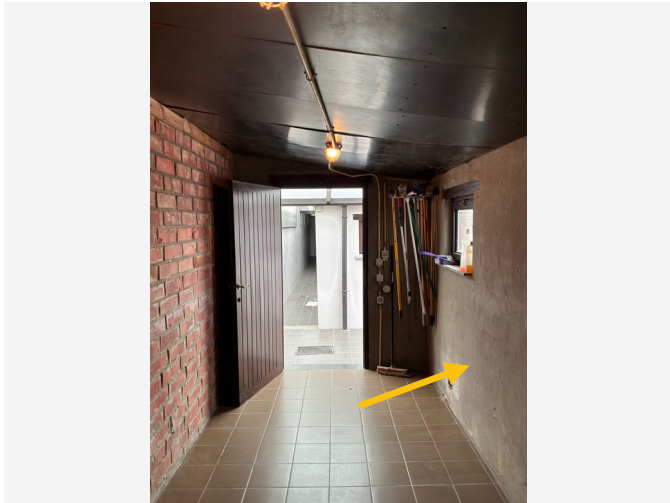
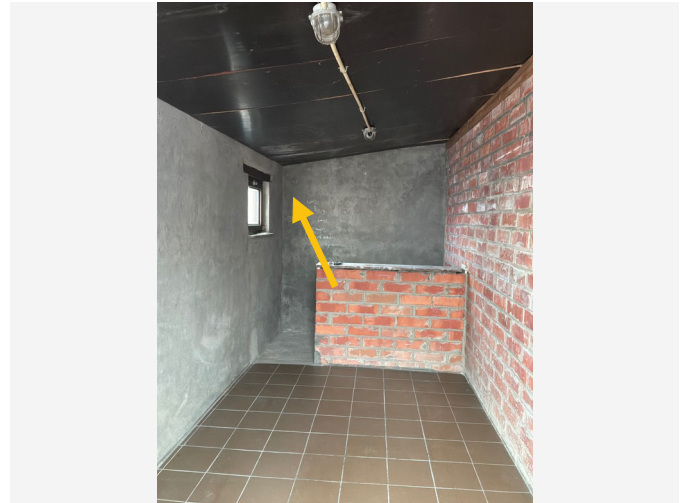
## Fiche 9: Cementen smeerlaag binnen

Geen asbest

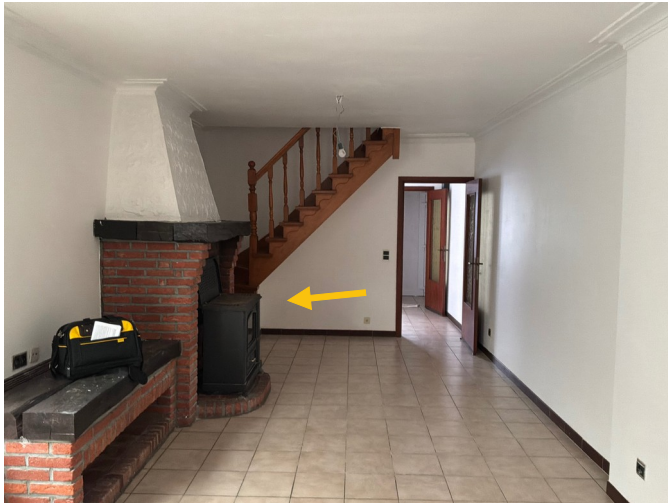
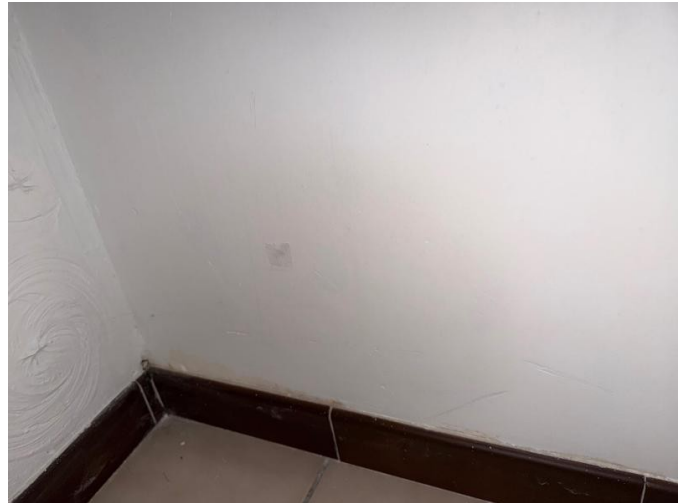
## Fiche 10: 'Pleisterwerk wanden

Geen asbest

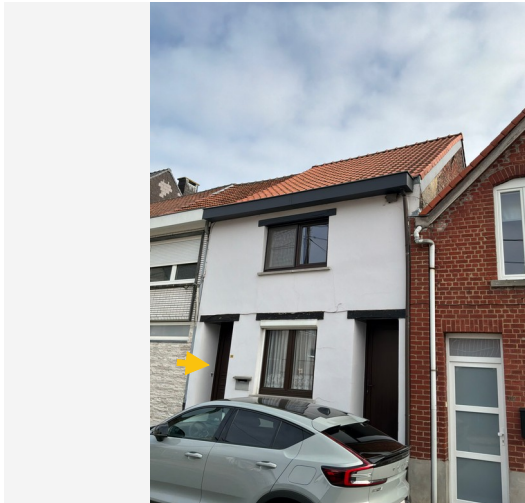
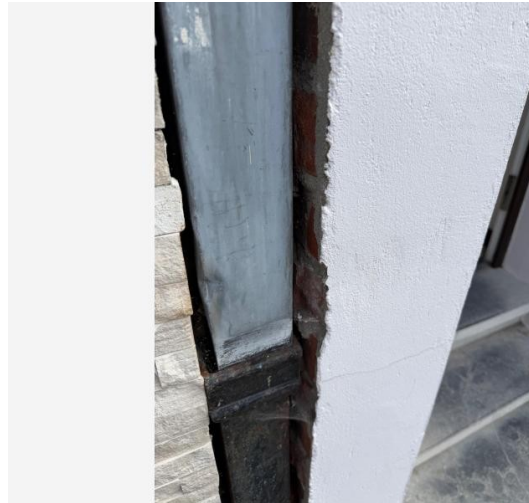
## Fiche 11: Cementen smeerlaag buiten

Geen asbest

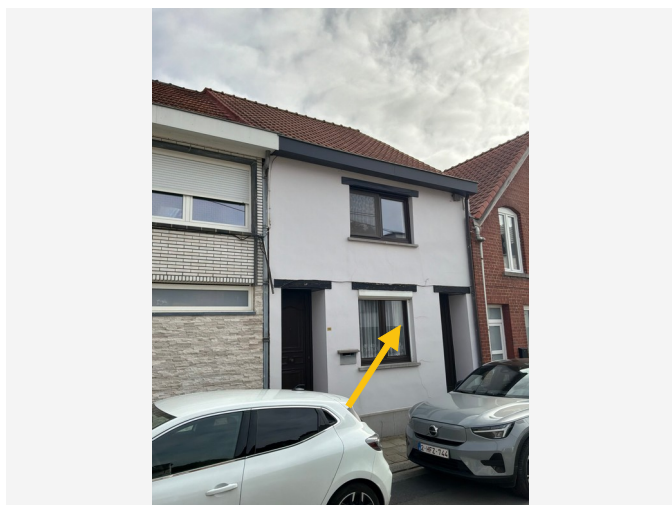
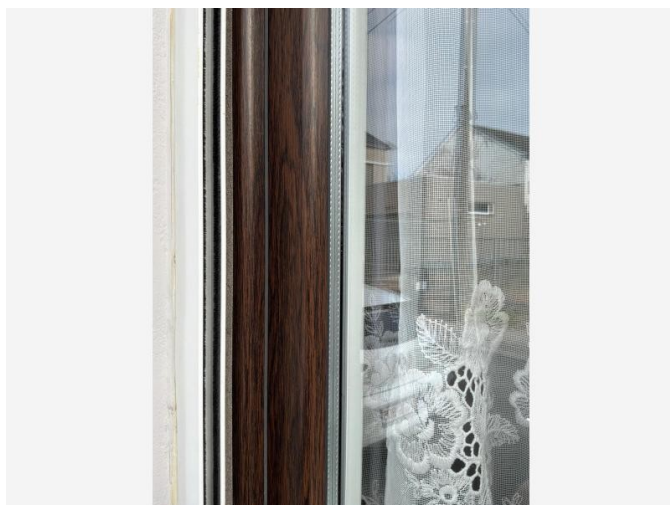
### Fiche 14: Mastiek

| Beschrijving | Notitie | Terug te vinden op plannen |
|---|---|---|
| Fiche 14: Mastiek | Er is geen asbestverdachte mastiek aanwezig. | - |

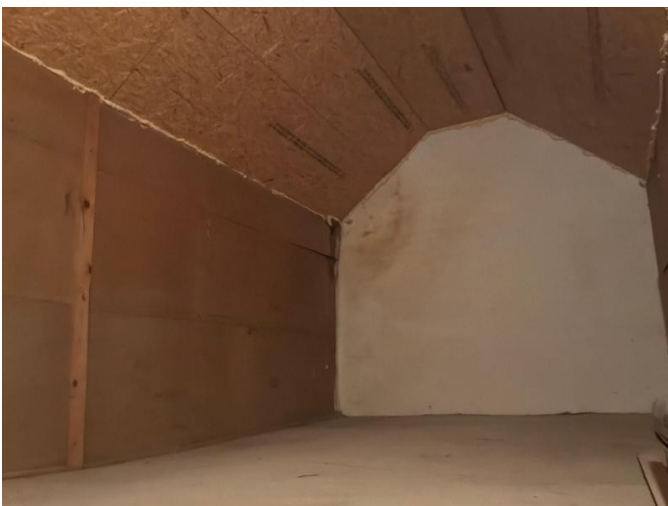
### Fiche 15: Onderdak (niet waarneembaar)

| Beschrijving | Notitie | Terug te vinden op plannen |
|---|---|---|
| Fiche 15: Onderdak (niet waarneembaar) | Het onderdak is niet waarneembaar. Bij werken, controleer een mogelijk verdacht onderdak op de aanwezigheid van asbest. | - |
