# Asbestinventarisatattest

Moorsel-Dorp 20, 9310 Aalst  
Gemeenschappelijke delen

Attestnummer : 20251207-000098.000

## Zone 1: Hoofdgebouw

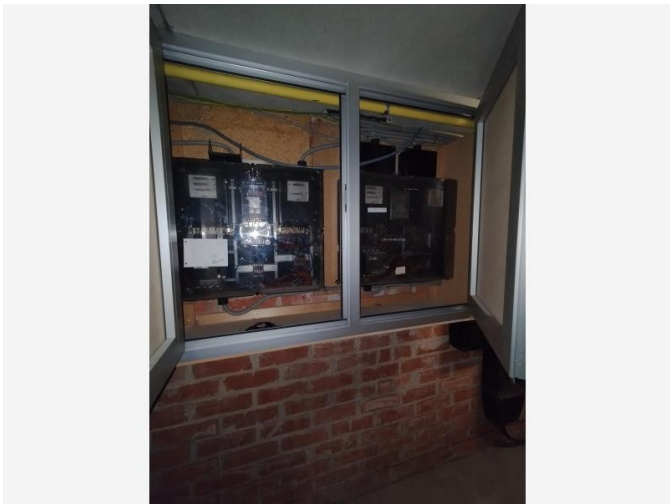
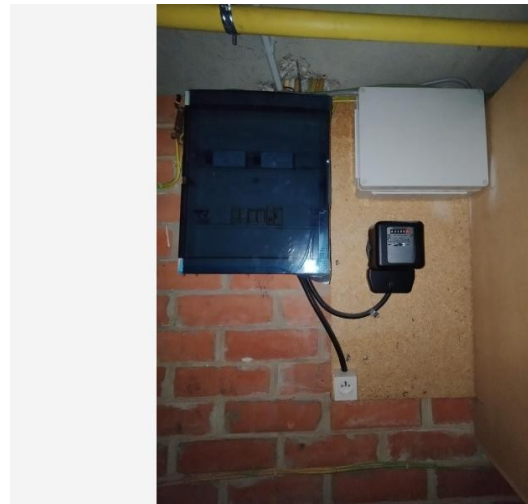
| Fiche 1: Bakeliet Tellerkast..... | 11 |

Het asbestmateriaal valt onder de mijlpaal van 2040.

De toepassing is eigendom van de nutsmaatschappij. Bij verwijdering /vervangen van het toestel is een bijkomende staalname aangewezen om de berking van afvalstromen te beheersen. Dit valt dan onder de verantwoordelijkheid van de netwerkbeheerder.

| Eindbeoordeling materiaalisico | Laag materiaalisico en/of verlaagde kans op vezelvrijgave |

| Asbestsoort (vezeltype) | Crocidoliet aanwezig |
| Toestand van het materiaal | Onbeschadigd, niet verweerd |

| Opmerking | <p>Het is moeilijk te bepalen of de bakeliettoepassingen in de woning ook effectief asbesthoudend zijn (het kan ook gaan om de asbestvrije variant). Er werd geen monster genomen omwille van beschadiging aan een elektrisch gerelateerde toepassing, extra controle bij verwijdering van het verdacht materiaal. Vermoedelijk zal de toepassing verwijderd worden bij aanpassing van het elektriciteitsnetwerk.</p> |

- Zorg voor een veilig beheer. Vermijd het beschadigen van het asbestmateriaal. Controleer de toestand jaarlijks op wijzigingen.
- Voer bijkomende staalname(s) uit.
- Een bijkomend onderzoek zou kunnen gebeuren na demontage van de toepassing, zodat dit op een veilige en verantwoorde manier kan gebeuren. Het bijkomend onderzoek kan bijdragen tot een betere inschatting van het risico en helpt om de (mogelijke) asbestafvalstroom te beperken.

- Eenvoudige handelingen: mag via doe-het-zelf of door werknemer(s) met opleidingsattest eenvoudige handelingen  
Mag niet door doe -het-zelf verwijderd worden

De toepassing dient verwijderd te worden door de netbeheerder, vermoedelijk word dit uitgevoerd wanneer de oude meterkast vervangen word door een digitale meter. Zie ook link Zie <https://ovam.vlaanderen.be/wie-mag-wat-verwijderen> <https://ovam.vlaanderen.be/voorzorgsmaatregelen->

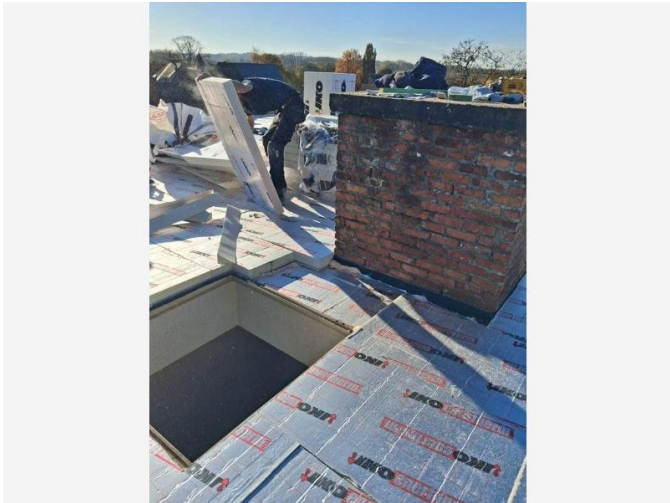
| Fiche 2: Schouw op het dak (beperkingsfiche)..... | 15 |

**Reden:** Het te onderzoeken materiaal situeert zich hoger dan 3,50 m te rekenen vanaf een veilige ondergrond

**Uitleg van de asbestdeskundige:** Bij werken (dak of reiniging schouw) kan een stelling geplaatst worden, het is niet duidelijk of er asbestverdachte materialen aanwezig zijn in en rond de schouw.

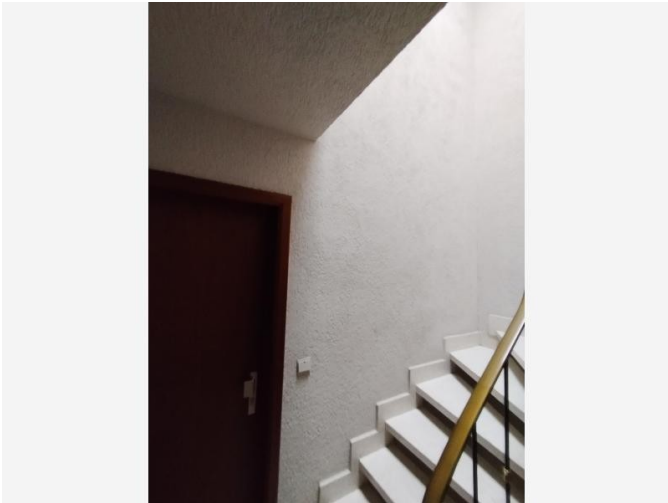
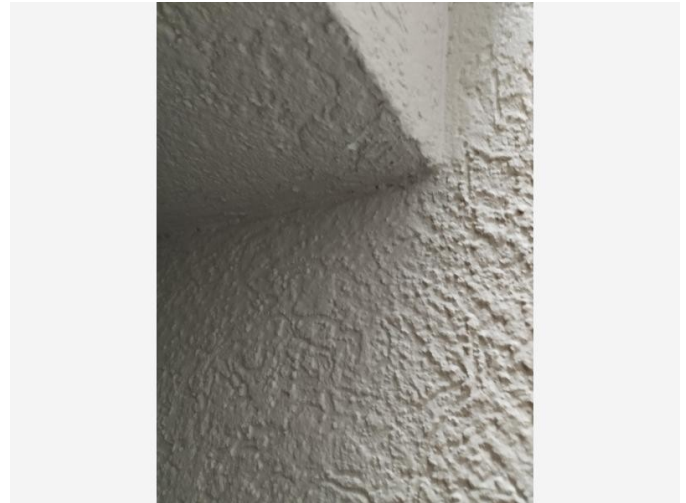
## Fiche 3: Plafondpleister

Geen asbest

| # | Type | Referentie | Resultaat |
|---|---|---|---|
| 3.1 | Mengmonster | 02 | Geen asbest |

| Opmerking | <p>Volgens het inspectieprotocol is een monstername van het pleisterwerk verplicht om dit te identificeren als niet-asbesthoudend.</p> <p>Locatie staalnames: traphal gelijkvloers en 1e verdieping. De kelderverdieping heeft betonnen welfsels zonder afwerking.</p> <p>De vermelde oppervlaktes en volumes betreffen een beredeneerde schatting. Er worden geen rechten verleend aan deze oppervlaktes/volumes. De dikte is een schatting die voorkomt uit de monsterplaatsen en is daarom niet altijd representatief.</p> |

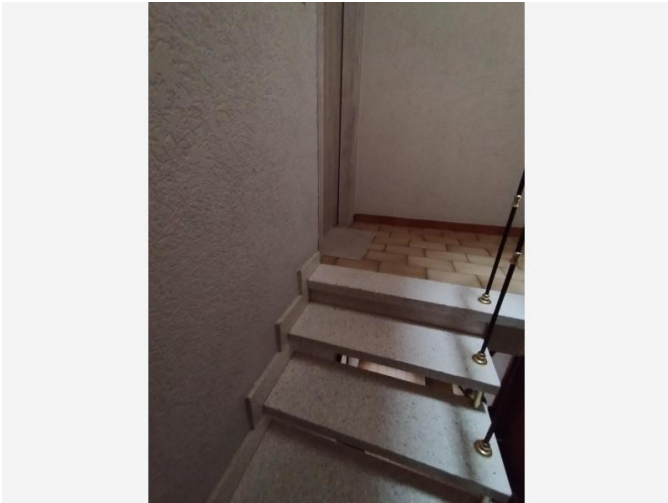
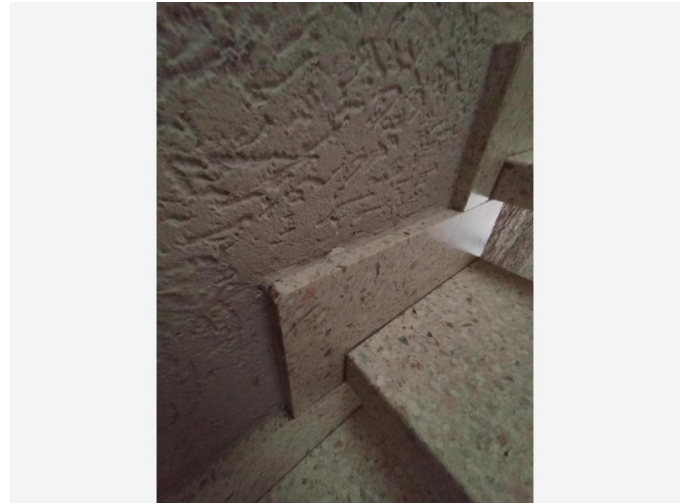
## Fiche 4: Muurpleister

Geen asbest

| # | Type | Referentie | Resultaat |
|---|---|---|---|
| 4.1 | Mengmonster | 01 | Geen asbest |

| Opmerking | <p>Volgens het inspectieprotocol is een monstername van het pleisterwerk verplicht om dit te identificeren als niet-asbesthoudend.</p> <p>Locatie staalnames: traphal gelijkvloers en 1e verdieping. De keldermuren zijn in baksteen.</p> <p>De vermelde oppervlaktes en volumes betreffen een beredeneerde schatting. Er worden geen rechten verleend aan deze oppervlaktes/volumes. De dikte is een schatting die voorkomt uit de monsterplaatsen en is daarom niet altijd representatief.</p> |

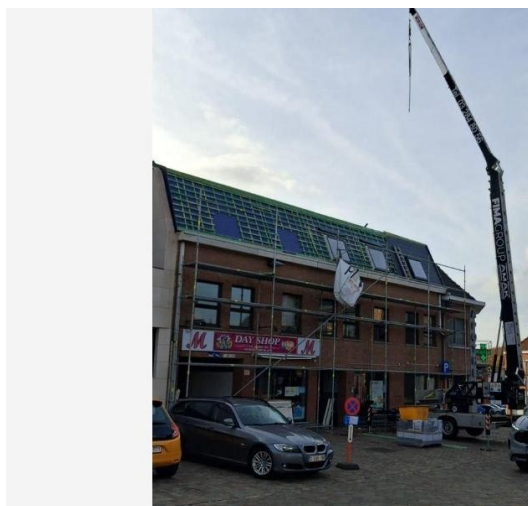
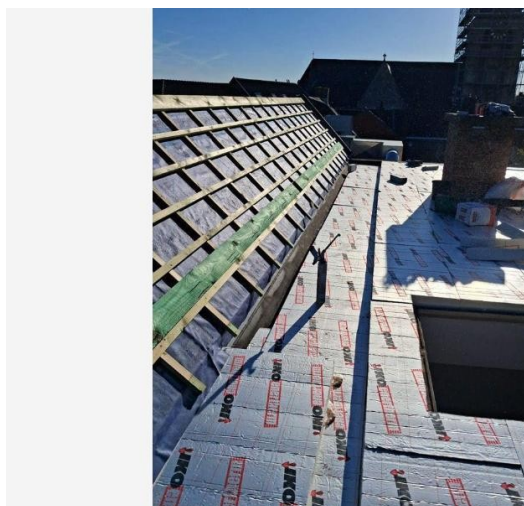
### Fiche 5: onderdak

| Beschrijving | Notitie | Terug te vinden op plannen |
|---|---|---|
| Fiche 5: onderdak | Het onderdak is vernieuwd in 2025. | - |

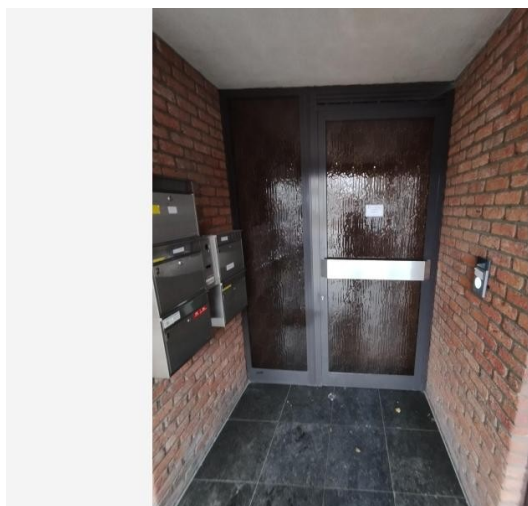
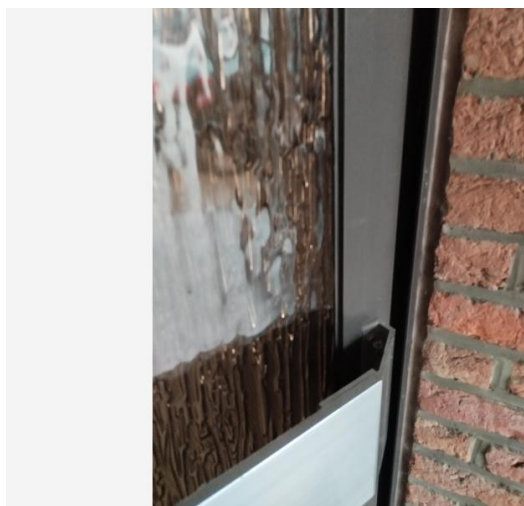
### Fiche 6: Kit niet verdacht (visueel vastgesteld)

| Beschrijving | Notitie | Terug te vinden op plannen |
|---|---|---|
| Fiche 6: Kit niet verdacht (visueel vastgesteld) | De gebruikte siliconen kit is niet asbestverdacht | Plan 1.3: Hoofdgebouw plan dak |

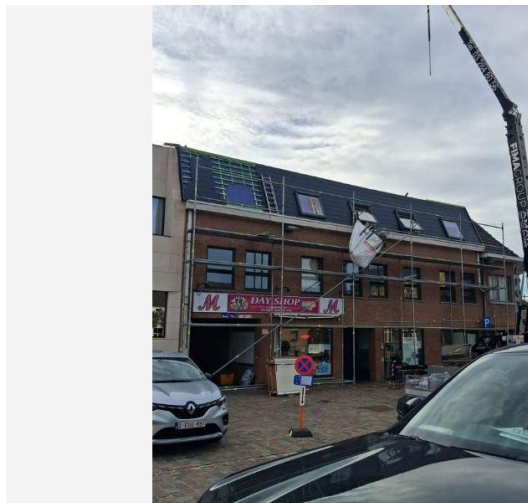
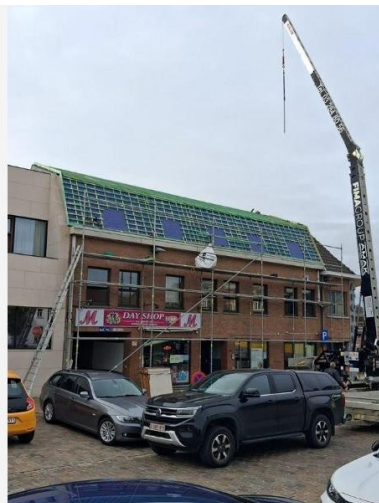
## Fiche 7: dak

| Beschrijving | Notitie | Terug te vinden op plannen |
|---|---|---|
| Fiche 7: dak | Het dak is vernieuwd in 2025. | - |
