# Asbestinventarisatetest

Moorsel-Dorp 20/2, 9310 Aalst

Attestnummer : 20251202-000039.001

Uitgegeven op : 02.12.2025

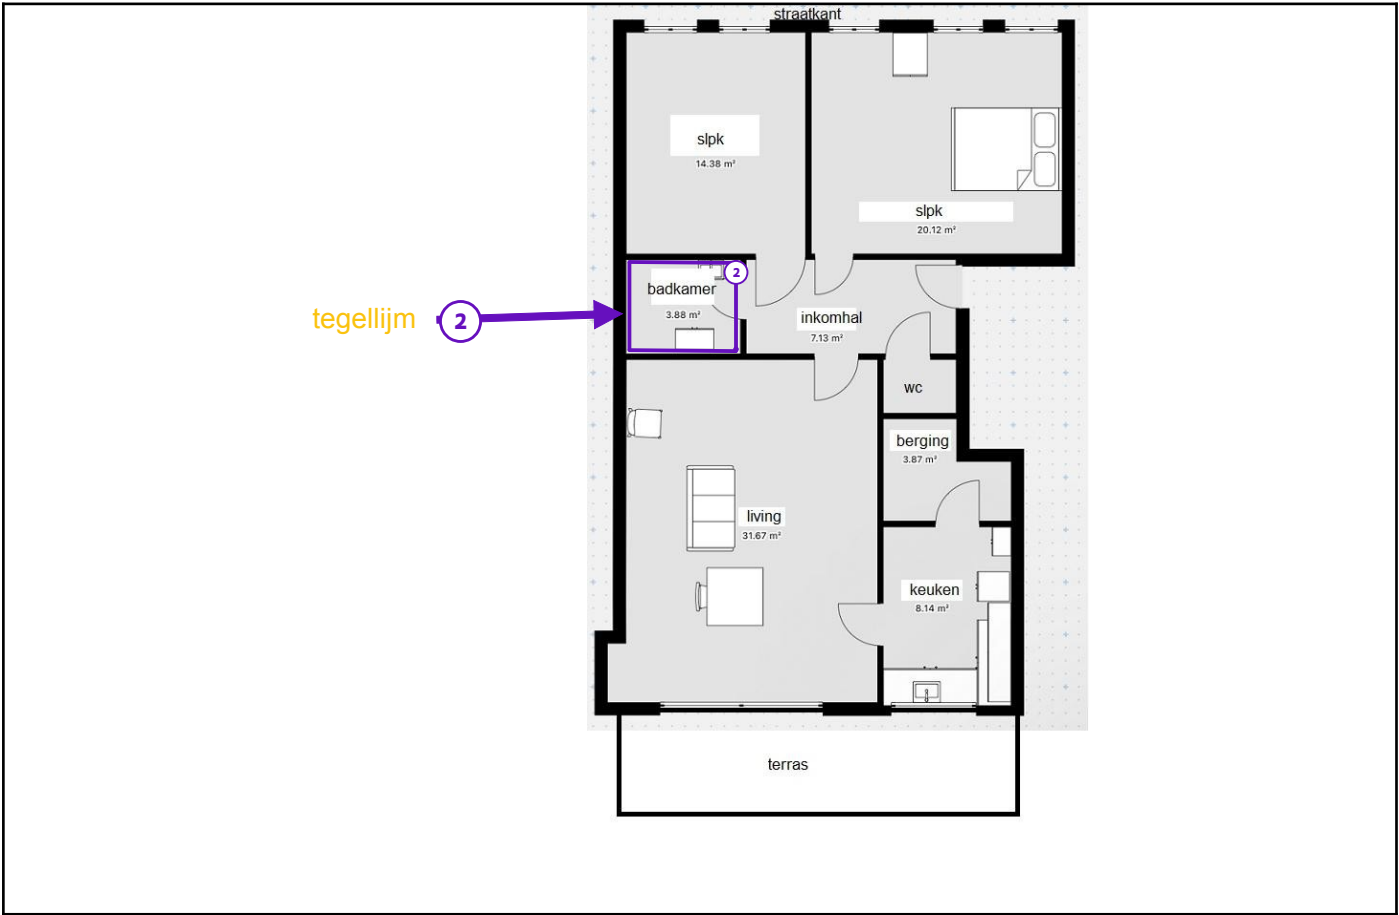
# Plan 1.4: Schets appartement

In het inspectieprotocol is een monsternamen van tegellijm verplicht om dit te identificeren als niet-asbesthoudend. Er waren geen facturen ter beschikking die bevestigen dat de tegels na 2001 waren geplaatst. Er waren geen bestaande beschadigingen aan de wandtegels om de lijm voldoende te kunnen inspecteren. Om dit af te toetsen is het aangewezen om bij eventuele renovatiewerken aan de tegels verder onderzoek/staalname te laten uitvoeren ter controle.

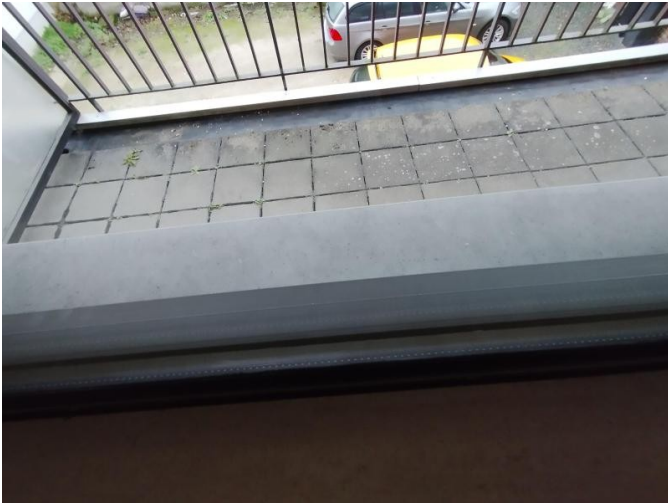
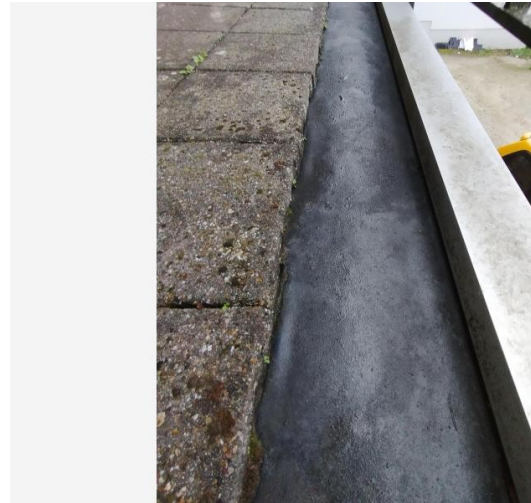
## Fiche 1: EPDM bekleding terras

De vloer van het terras is met epdm bekleed. Niet verdacht.

| Basis voor advies | De asbestdeskundige beoordeelt het materiaal als niet-asbestverdacht. |

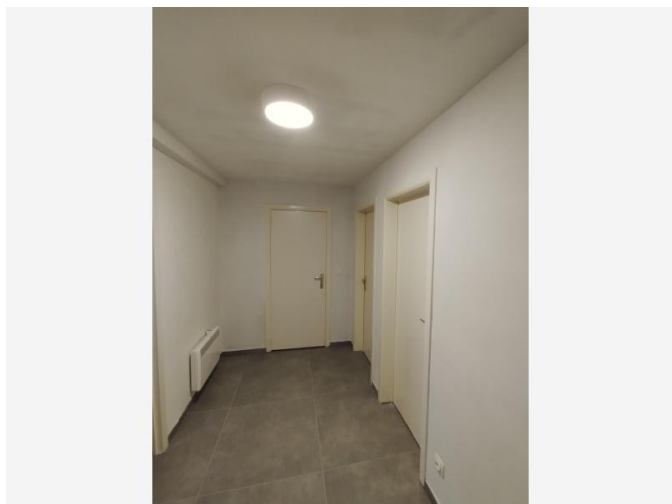
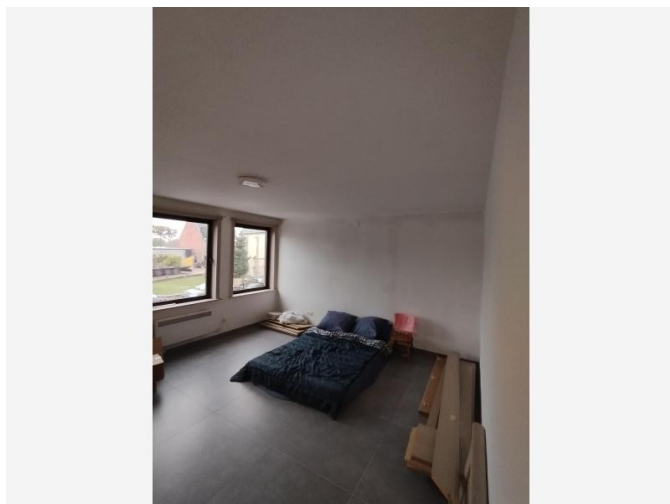
Alle plafonds zijn afgewerkt met valse plafonds in plaatmateriaal. Het is niet duidelijk of er pleisterwerk of ander verdacht asbestmateriaal aanwezig is achter / op deze valse plafonds, het is aangewezen om bijkomend onderzoek uit te voeren bij werken. Het plafond bestaat uit gipskartonplaten. Zonder destructieve handeling is het niet mogelijk om na te gaan of er asbesthoudende materialen aanwezig zijn achter de plafond afwerking. Als bij sloop of renovatie blijkt dat er achter deze plafonds nog pleisterwerk of asbest verdachte toepassingen aanwezig zijn, moet dit bemonsterd worden.

| Basis voor advies | De asbestdeskundige beoordeelt het materiaal als niet-asbestverdacht. |

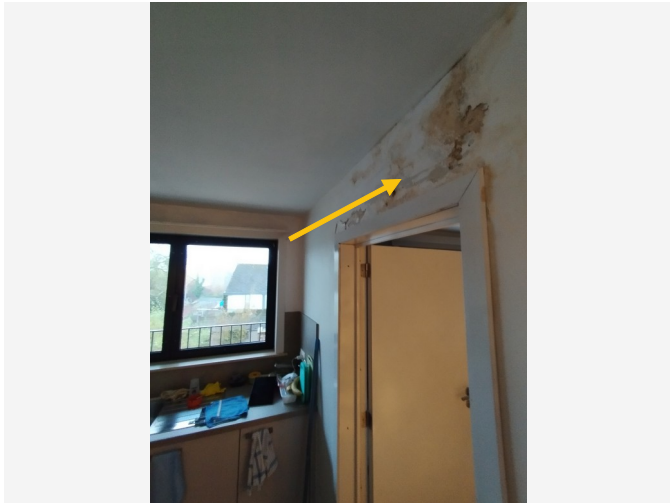
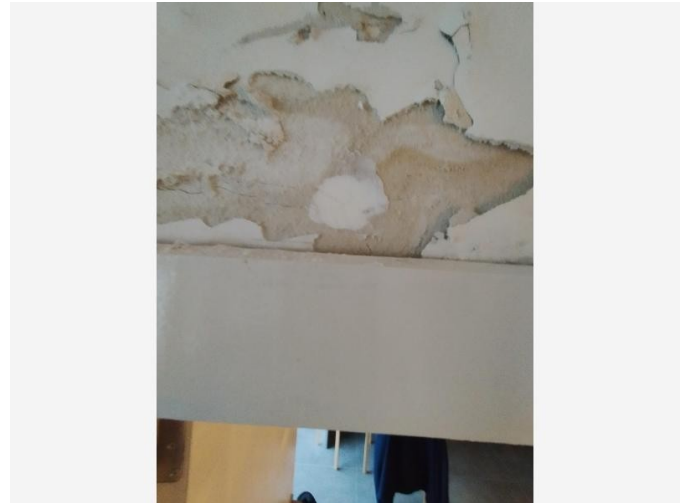
## Fiche 4: Muurpleister

Geen asbest

| # | Type | Referentie | Resultaat |
|---|---|---|---|
| 4.1 | Mengmonster | 001 | Geen asbest |

| Opmerking | <p>Volgens het inspectieprotocol is een monstername van het pleisterwerk verplicht om dit te identificeren als niet-asbesthoudend.</p> <p>Locatie staalnames: individuele ruimte: slpk / natte ruimte: keuken / stookplaats: geen stookruimte / traphal: inkomhal.</p> <p>De vermelde oppervlaktes en volumes betreffen een beredeneerde schatting. Er worden geen rechten verleend aan deze oppervlaktes/volumes. De dikte is een schatting die voorkomt uit de monsterplaatsen en is daarom niet altijd representatief.</p> |

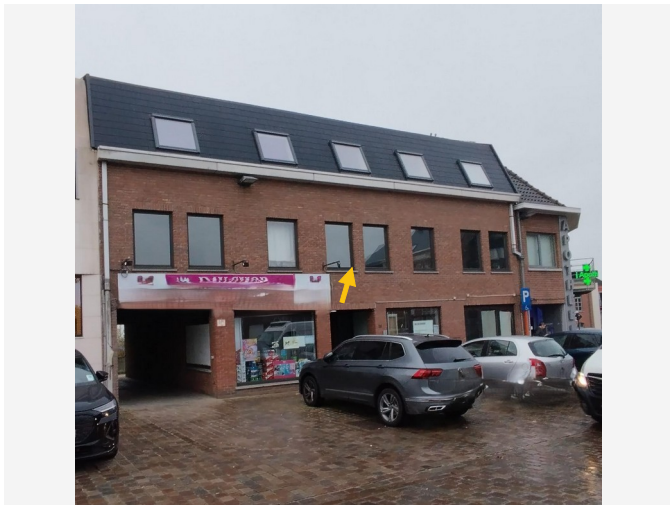
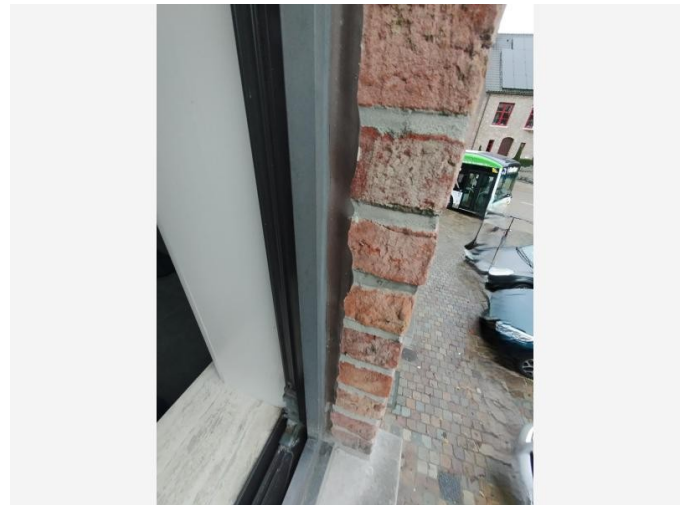
### Fiche 5: Kit ramen en deuren buitenschil

| Beschrijving | Notitie | Terug te vinden op plannen |
|---|---|---|
| Fiche 5: Kit ramen en deuren buitenschil | De gebruikte siliconen kit is niet asbestverdacht | - |
