# Asbestinventarisatetest

Moorsel-Dorp 20, 9310 Aalst

Attestnummer : 20251203-000237.000

Uitgegeven op : 03.12.2025

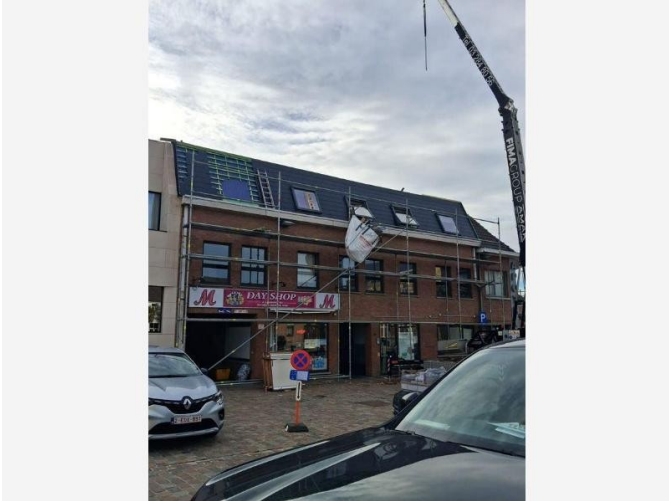
*Situeringsfoto*

### Tijdelijke beperking

**Reden:** Er is geen volledige risicobeoordeling mogelijk

**Uitleg van de asbestdeskundige:** Deze verplicht te beschrijven ruimte of materiaal is niet waarneembaar waardoor er op dit ogenblik in de databank geen adviesfiche voor kan opgesteld worden.

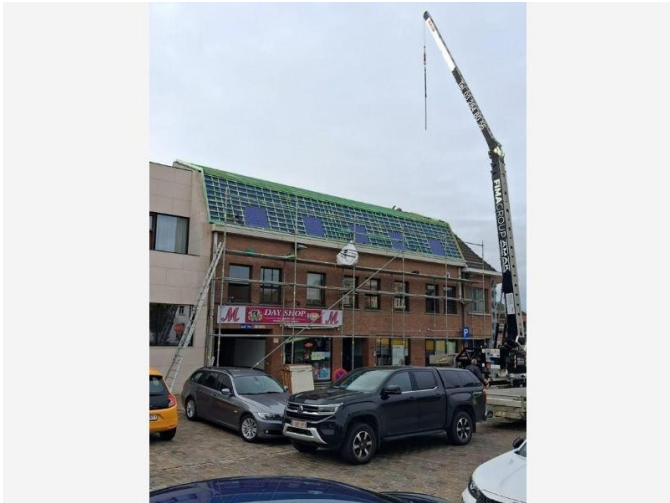
*Situeringfoto*

#### Tijdelijke beperking

**Reden:** Er is geen volledige risicobeoordeling mogelijk

**Uitleg van de asbestdeskundige:** Deze verplicht te beschrijven ruimte of materiaal is niet waarneembaar waardoor er op dit ogenblik in de databank geen adviesfiche voor kan opgesteld worden.

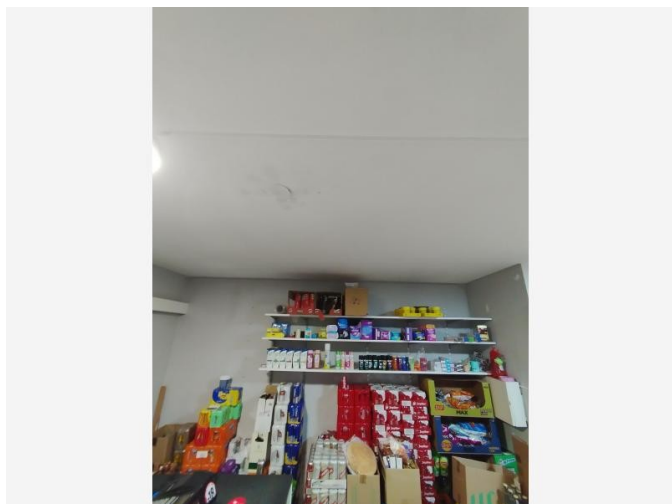
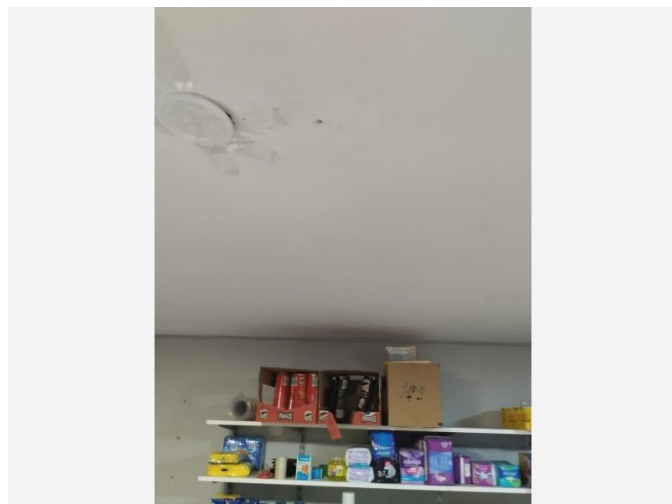
## Fiche 3: Plafondpleister

## Conclusie

Geen asbest

| # | Type | Referentie | Resultaat |
|---|---|---|---|
| 3.1 | Mengmonster | 02 | Geen asbest |

| Opmerking | <p>Volgens het inspectieprotocol is een monstername van het pleisterwerk verplicht om dit te identificeren als niet-asbesthoudend.</p> <p>Locatie staalnames: privé-ruimte, winkel</p> <p>De vermelde oppervlaktes en volumes betreffen een beredeneerde schatting. Er worden geen rechten verleend aan deze oppervlaktes/volumes. De dikte is een schatting die voorkomt uit de monsterplaatsen en is daarom niet altijd representatief.</p> |

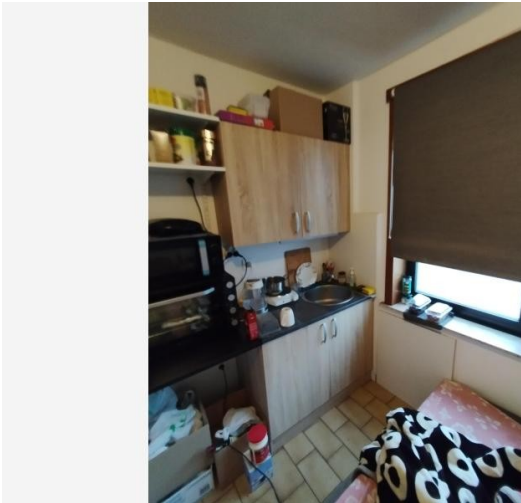
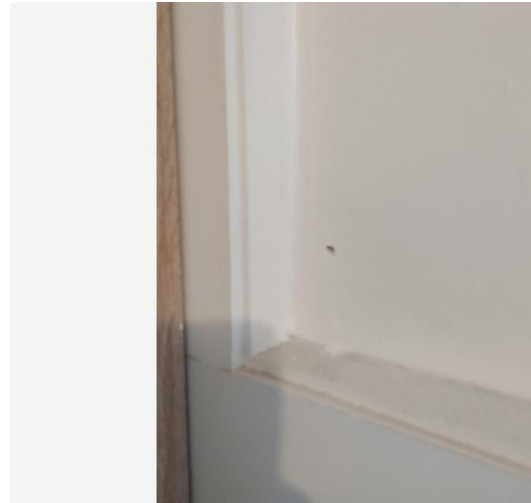
## Fiche 4: Muurpleister

### Conclusie

Geen asbest

| # | Type | Referentie | Resultaat |
|---|---|---|---|
| 4.1 | Mengmonster | 01 | Geen asbest |

| Opmerking | <p>Volgens het inspectieprotocol is een monstername van het pleisterwerk verplicht om dit te identificeren als niet-asbesthoudend.</p> <p>Locatie staalnames: winkel, privé-ruimte</p> <p>De vermelde oppervlaktes en volumes betreffen een beredeneerde schatting. Er worden geen rechten verleend aan deze oppervlaktes/volumes. De dikte is een schatting die voorkomt uit de monsterplaatsen en is daarom niet altijd representatief.</p> |

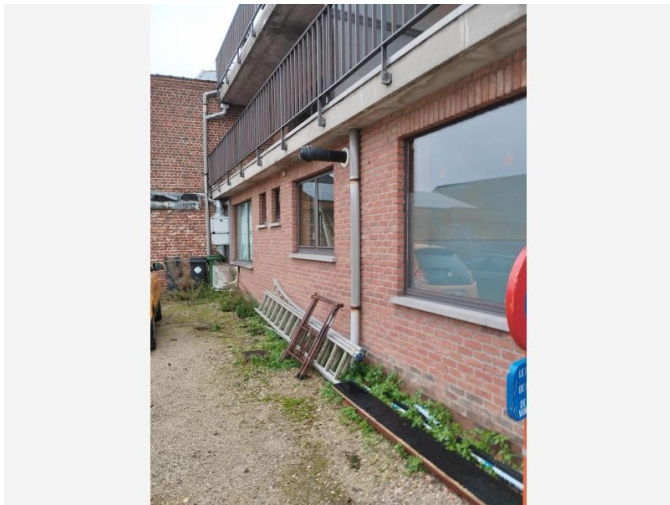
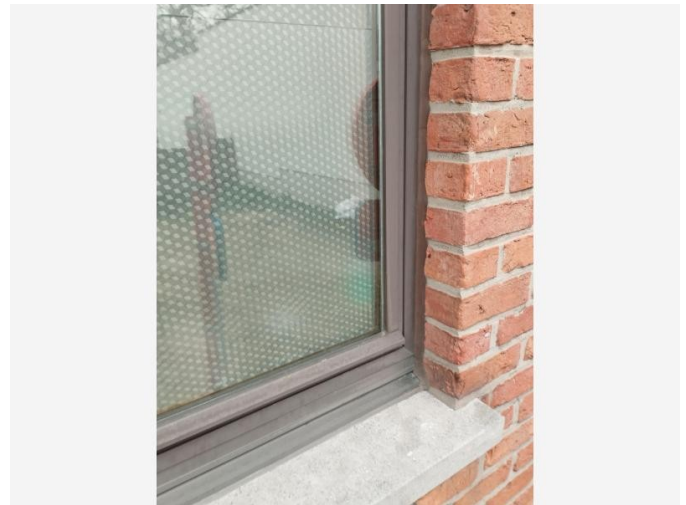
### Fiche 5: Kit niet verdacht (visueel vastgesteld)

| Beschrijving | Notitie | Terug te vinden op plannen |
|---|---|---|
| Fiche 5: Kit niet verdacht (visueel vastgesteld) | De gebruikte siliconen kit is niet asbestverdacht | Plan 1.1: plan |
